UNIVERSIDAD NACIONAL DE INGENIERIA
FACULTAD DE INGENIERIA CIVIL

REHABILITACIÓN DE EDIFICIOS HISTÓRICOS

INFORME DE COMPETENCIA PROFESIONAL

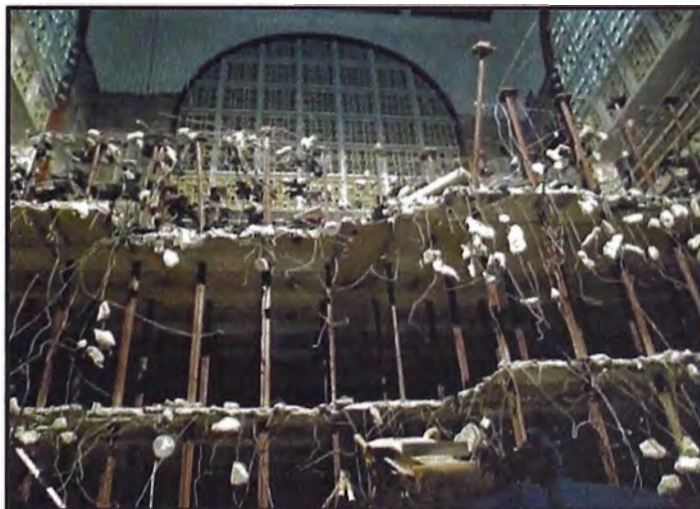
- Columnas metálicas que atraviesan la losa de zona central
- Número insuficiente de Unidades de Paso (evacuaciones de humo)

Figura 3: Columnas que atraviesan la Losa.

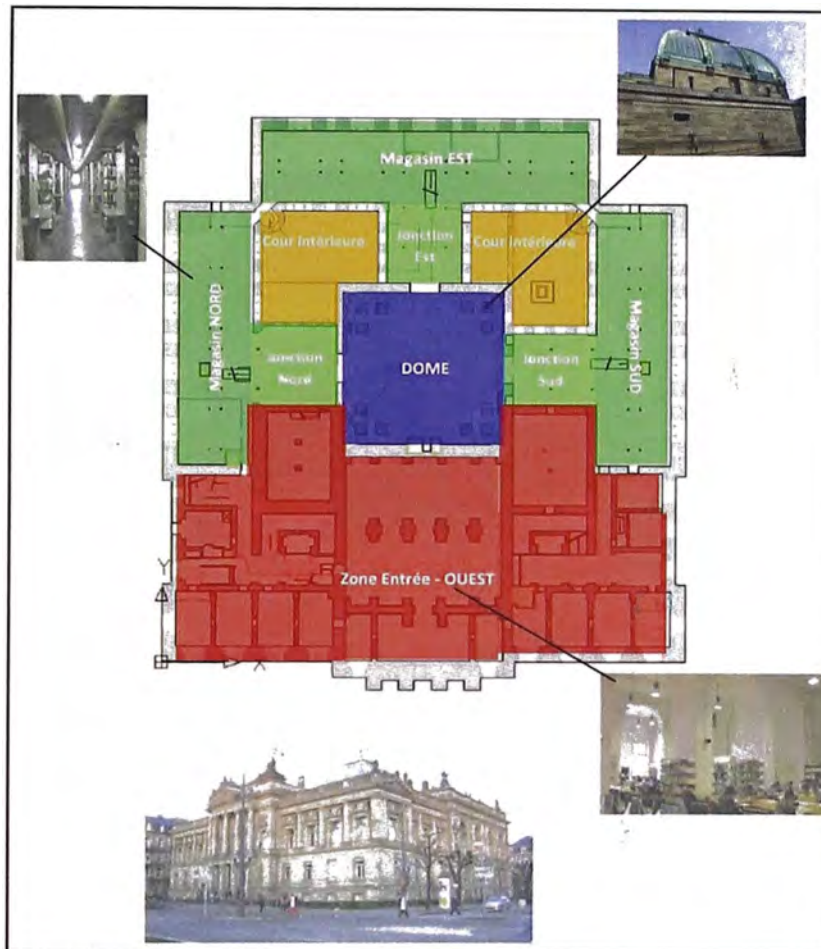
Figura 6: Organización interior del Edificio existente.

El edificio existente, se divide en 4 partes:

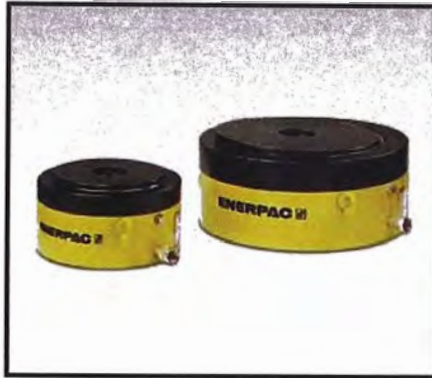
Los cuerpos dispuestos, en la parte inferior de un orificio permiten inyectar un fluido a presión, fluido compuesto de un aceite hidráulico o lechada, el cual es enviado por una bomba dentro del cuerpo (pot), ejerciendo una fuerza dentro del cuerpo producto de la presión que se aplica sobre las

fuerzas internas del cuerpo. Si esta presión es suficiente así como la cantidad de flujo, el pistón será empujado y desplazara la carga.

Figura 12: Pistones Hidráulicos típicos.

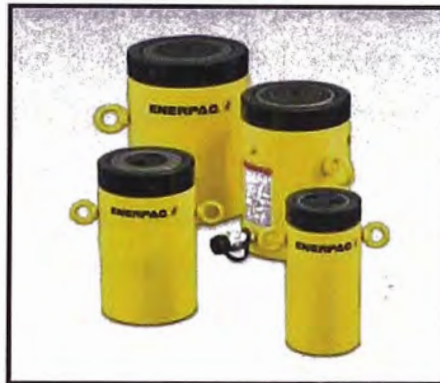
Figura 13: Pistones Hidráulicos con tuercas de seguridad.

Este tipo de Pistón Hidráulico incluye una tuerca de seguridad, permitiendo la calibración del Pistón Hidráulico, sin arriesgar el posterior descenso incluido la fuga de aceite.

Cuando se toma la carga, es suficiente se cierra la tuerca. No hay riesgo de disminuir la transmisión de carga del Pistón Hidráulico, mismo si hay una fuga de aceite durante el período provisional.

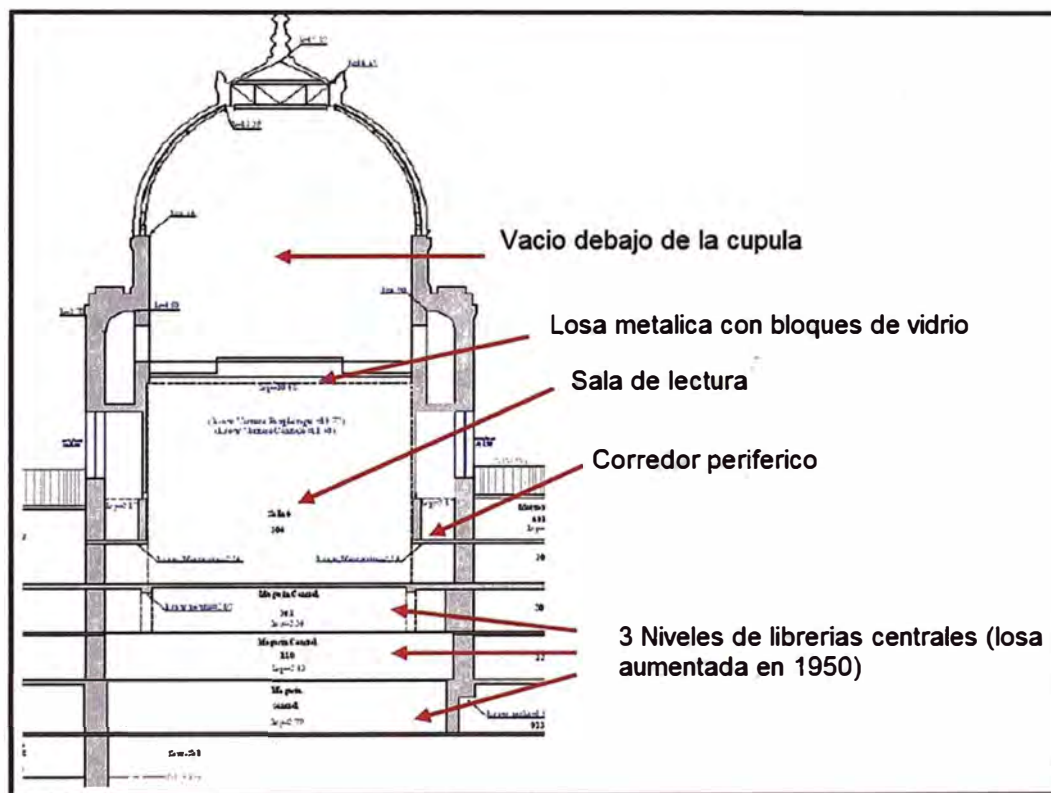
Figura 17: partes de la cúpula

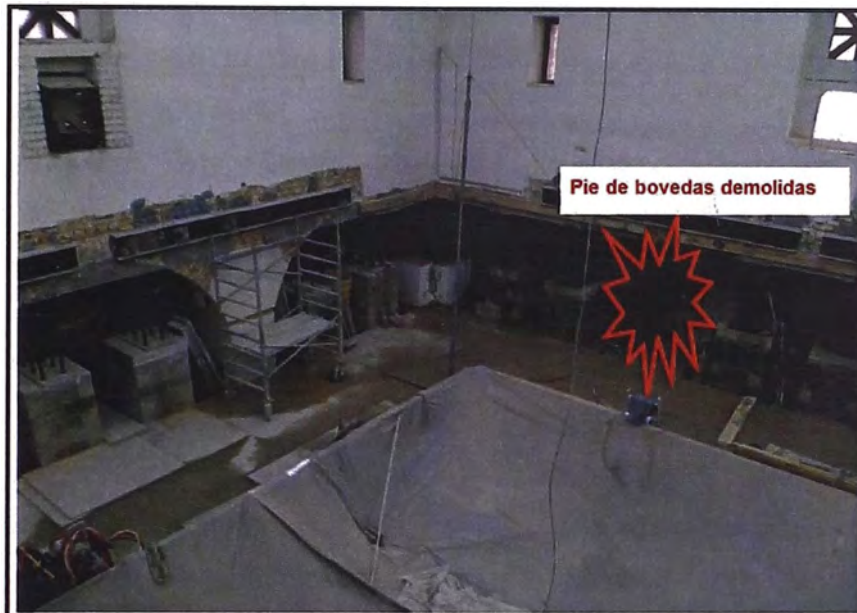
Cuando el acabado en Seltex® sea realizado, en los masivos en albañilería (en parte inferior) y sobre el concreto (en parte superior), los pies de las bóvedas podrán ser demolidas entonces, las cargas de la cúpula pasaran entonces integralmente sobre los taburetes.

Figura 30: Sin pie de bóveda (a la derecha) y antes de la demolición (a la izquierda)

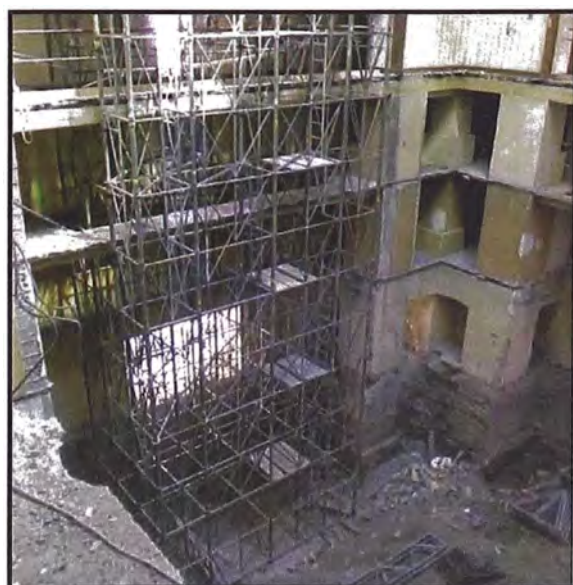
El apuntalamiento de la cúpula en fase provisional será realizado con la ayuda de las torres MILLSTOUR®. El cual está constituido de elementos prefabricados, los cuales se entre-conectan, sin necesidad de clavarse o empernar.

Figura 31: Fotos de un Millstour®

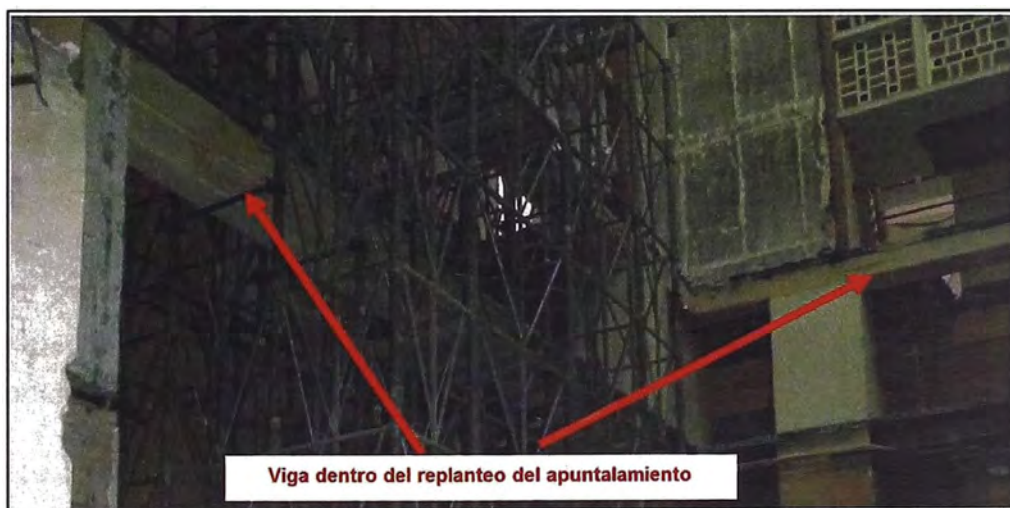
La torre de apuntalamiento debe ser centrado sobre la viga de coronamiento a apuntalar. Sin embargo, las vigas en concreto unen las columnas en ángulo entre ellos, incomodando el buen ensamblaje de las torres.

La solución de base consiste en demoler esas vigas. Sin embargo, algunas de ellas sirven al arriostre del conjunto, debiendo conservarse.

Figura 33: Vigas que incomodan el montaje de la torre.

Las torres fueron implantadas a razón de evitar el máximo de vigas.

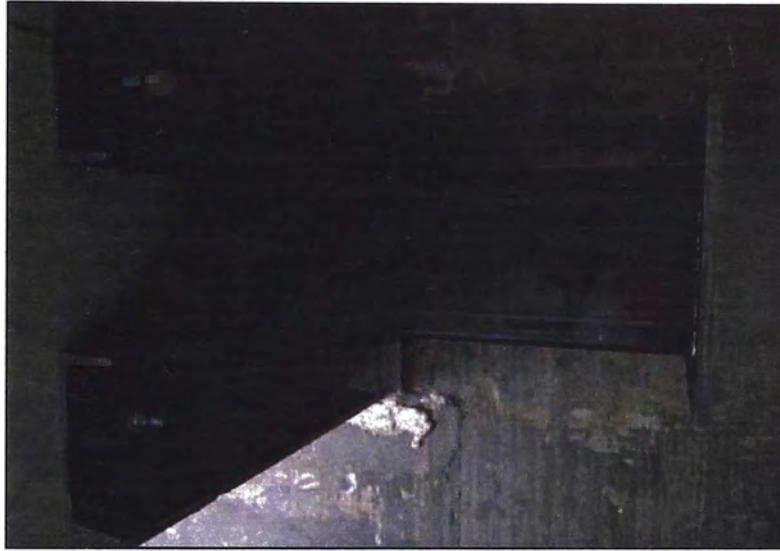
El soporte de fijación es instalado sobre la extensión de la viga de coronamiento a fin de tener un ángulo de rotación máximo y de permitir la elevación del encofrado entre los mega-esquineros y el nudo externo del domo.

A fin de facilitar su instalación, la horca es puesta en obra antes de la demolición de la losa metálica y de los pasajes.

Figura 38: Soporte de la horca fijado a la extensión de la viga.

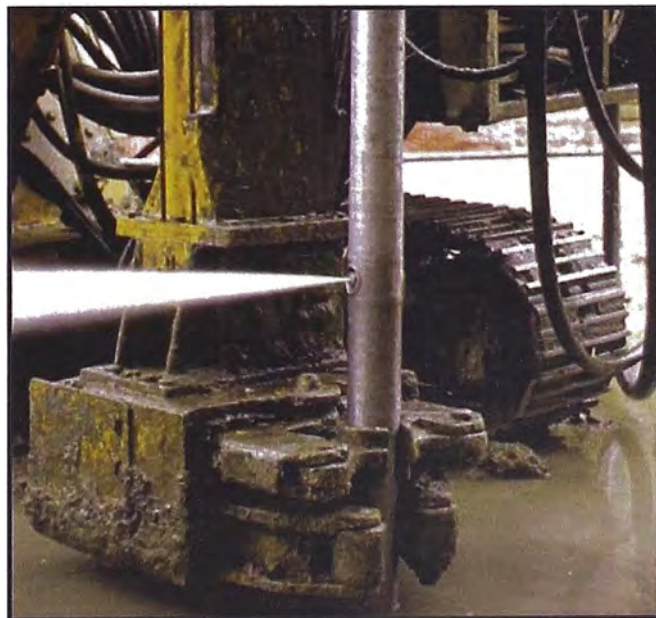
Esta técnica del Jet Grouting, constituye un método de mejora del terreno en el cual se inyecta un fluido mediante el empleo de una alta energía que rompe la estructura del terreno para luego mezclarse con el mismo y formar un suelo mejorado. Se presentan lineamientos de diseño y ejecución mediante esta técnica.

Figura 43: Jet de agua saliendo por la tobera del monitor.

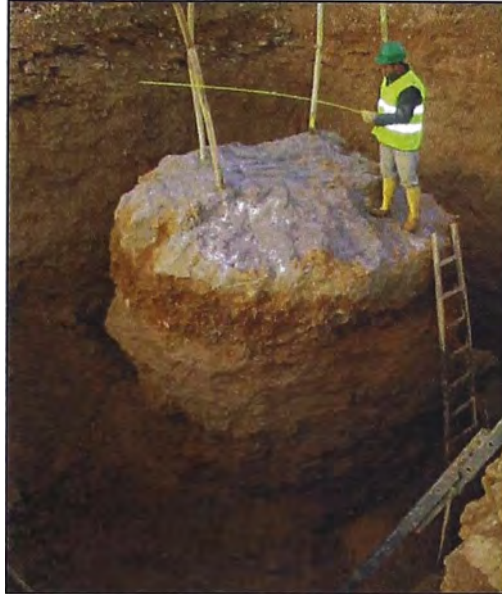
Se deben de practicar dos tipos de controles: de ejecución y del resultado obtenido. La Norma Europea EN 12716, detalla los procedimientos de supervisión, control y ensayo que se deben seguir.

Figura 47: Campo de prueba – columna en jet grouting.

Para garantizar la homogeneidad en el tratamiento, según los parámetros propuestos, se controla mediante la colocación sensores en los distintos circuitos de fluidos, máquinas y varillaje, que nos proporcionan información en espacio y tiempo de los parámetros fundamentales que definen los distintos tipos de Jet.

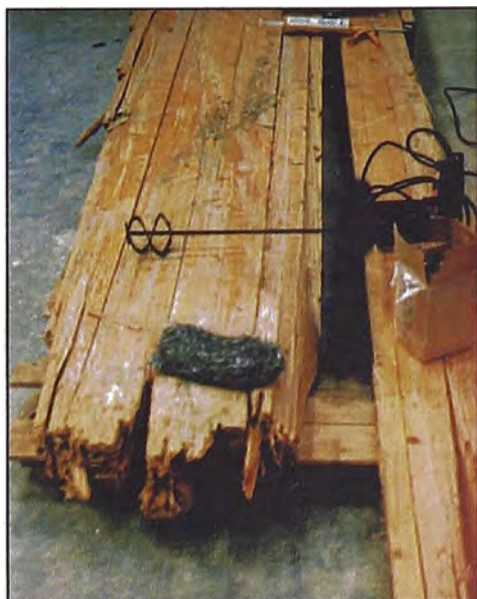
El análisis de los planos de encolado rotos muestra zonas huecas donde la compresión fue insuficiente para garantizar el contacto correcto entre las dos piezas de madera. Al estar éstas deformadas (planos de contacto curvado en la fase de fabricación) debería haber sido eliminadas en la fase de corrección. En consecuencia en algunas zonas la cola no estaba suficientemente comprimida, con lo que no se adhirió correctamente a la madera y el porcentaje de adherencia efectiva entre madera y cola era de solo un 40%.

Figura 48: Vista de madera deteriorada.

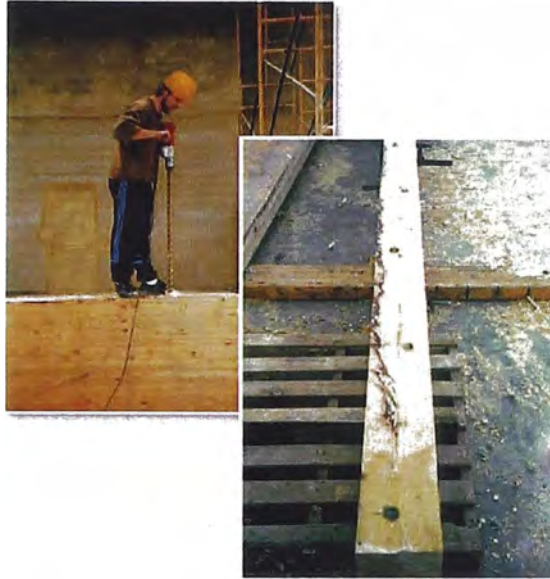
- Siguiendo un riguroso plan, la intervención consistió por una parte en la restauración de elementos laminados fisurados recuperando su cohesión transversal, y por otra parte en la reparación longitudinal de la rotura para tomar los esfuerzos de flexión.
- Para cumplir este objetivo, se colocaron armaduras de fibra de vidrio en perforaciones perpendiculares a las láminas, sellando las armaduras a presión utilizando resina epoxídica, y rellenando además las partes fisuradas.
- Este dispositivo garantizó la recuperación de la resistencia a los esfuerzos de tracción perpendiculares a las fibras de la madera, participó en la cohesión material del conjunto y en la recuperación de la resistencia a los esfuerzos de cizalladura longitudinales.

Figura 49: Fase 1 - rehabilitación.

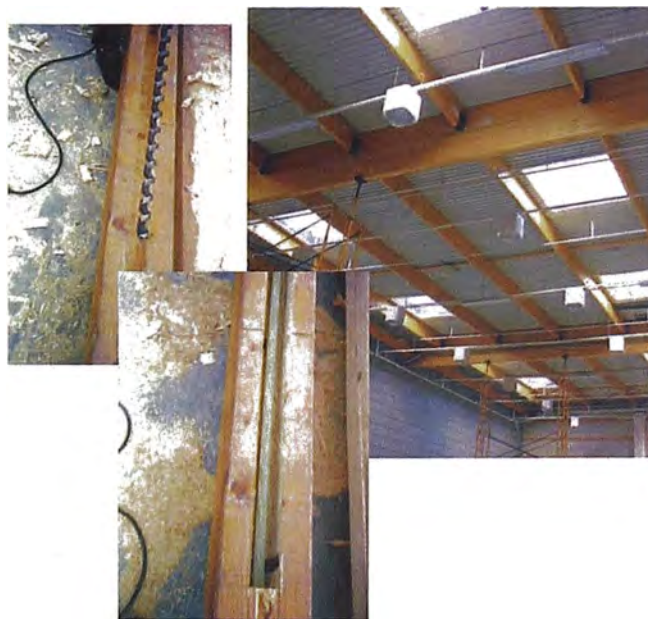
- Además, el procedimiento ha permitido reconstituir correctamente la continuidad del material, devolviéndole sus propiedades mediante la colocación de armaduras de fibra de vidrio en tensión dentro de las entalladuras practicadas. Se garantizó la transmisión de cargas entre las armaduras y el material a reforzar mediante encolado con resina.
- Esta intervención, cubierta por la garantía decenal reglamentaria, respetó el aspecto estético y arquitectónico del edificio y permitió la puesta en servicio del elemento reparado en menos de 48 horas, permitiendo con ello cumplir los plazos de ejecución.

Figura 50: vista rehabilitada.

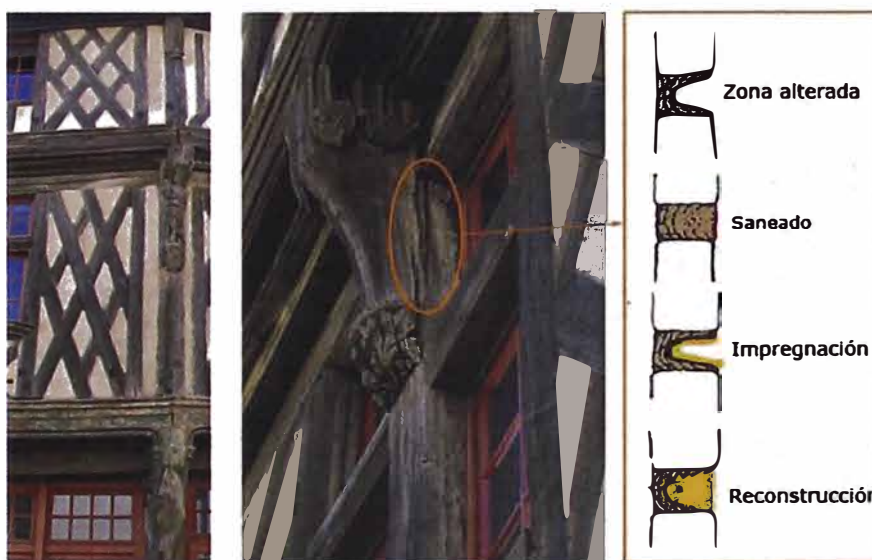
Las estructuras de madera, también se deterioran por infiltraciones y micro-organismos a consecuencia de una mala ventilación interna. Por lo cual tras el saneado de las partes degradadas de la madera, se colocaron conectores de fibra de vidrio, sellándolos con resina a las zonas sanas de la madera. De este modo, se garantiza la continuidad estructural entre las partes conservadas y las partes reconstituidas con mortero de resina. Este tipo de refuerzo es imputrescible, no genera «punto de rocío» en contacto con la madera original y tiene una deformabilidad muy parecida a la del sustrato de madera, garantizando así la cohesión entre la madera original y el refuerzo con mortero de resina.

Figura 51: Reconstrucción de madera.

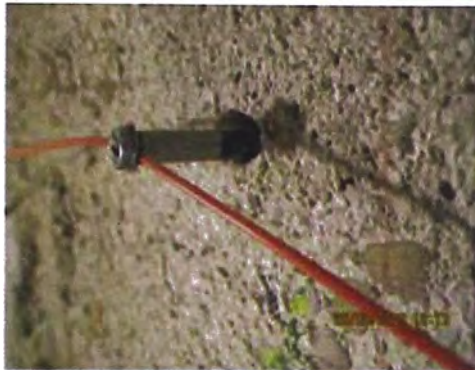
resistividad controlada colocado sobre el hormigón. Las armaduras del hormigón se protegen mediante el cambio de potencial de corrosión inducido por la corriente de protección catódica suministrada entre las barras de acero y los ánodos.

Anodos Titane Protection Cathodique (CPI)

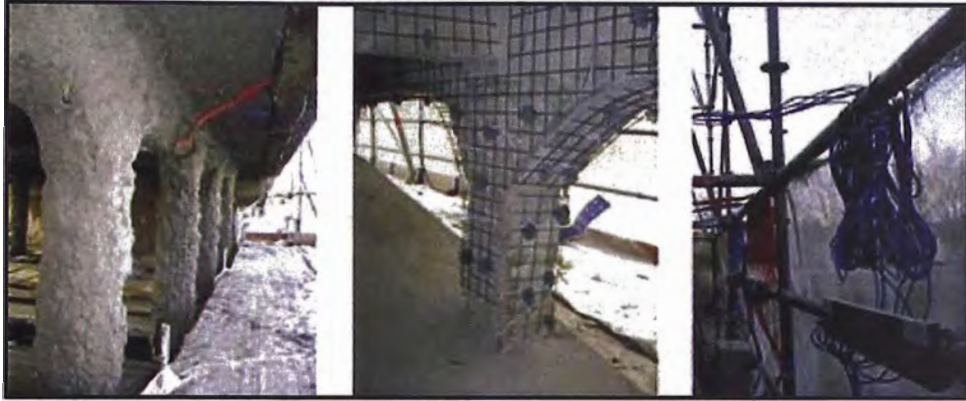
Este procedimiento electroquímico de corriente impuesta entre las armaduras del hormigón y un plasma anódico colocado temporalmente en la superficie del hormigón permite tratar las zonas afectadas por la corrosión en un plazo de unos quince días. El aspecto original del paramento no se ve alterado por la aplicación de este tratamiento, algo que resulta idóneo para obras en monumentos históricos.

Figura 60: Aplicación NOVBETON

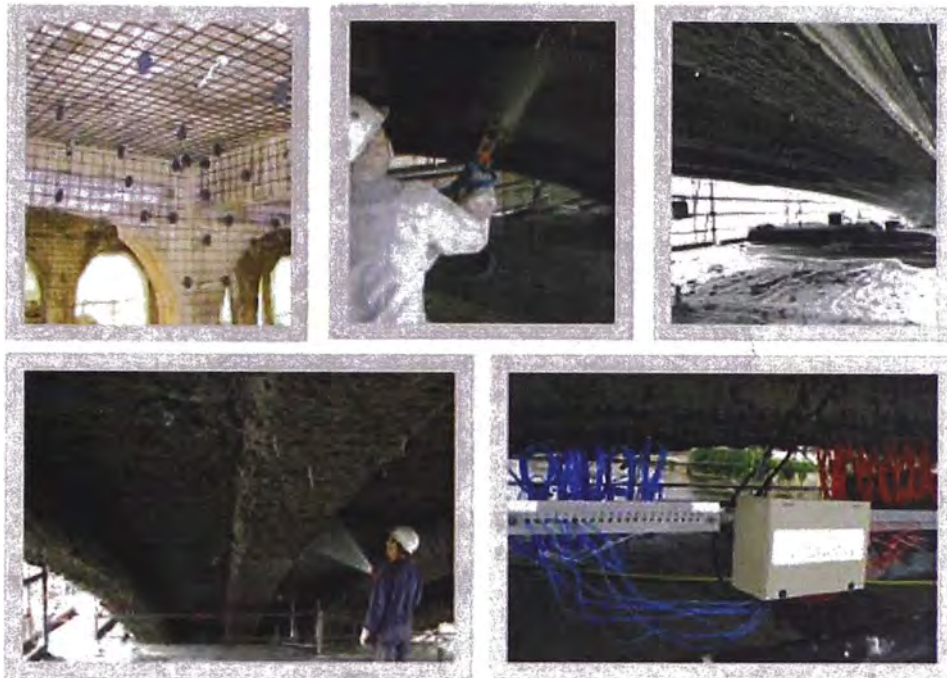
Figura 62: Preparación NOVBETON II

- Colocación de una malla soldada con conectores eléctricos en la superficie de las zonas carbonatadas que requieren tratamiento.
- Gunitado de pasta de celulosa sobre la malla. Esta capa de escasos centímetros servirá de alojamiento para el electrolito y se humidificará periódicamente.
- Aplicación de la corriente según criterios precisos y un control regular de los parámetros.

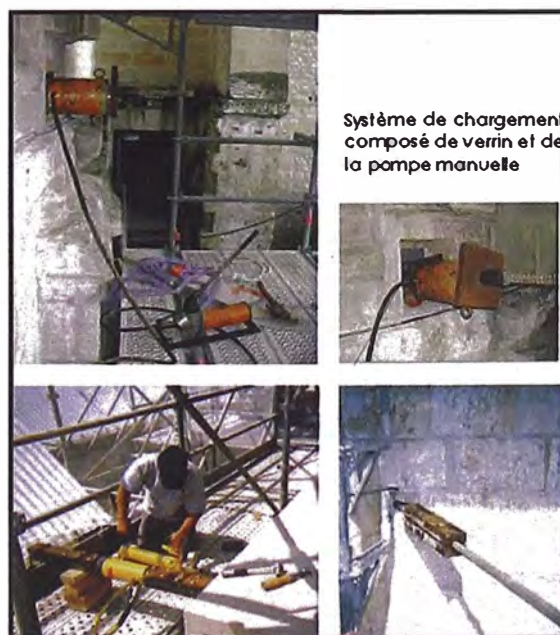
En ciertos casos, para disminuir el número de tirantes y/o activarlos de nuevo (modificación de cargas), se post-tensa las armaduras con ayuda de un gato hidráulico o de una llave dinamométrica en función de los esfuerzos a resistir.

Figura 69: Proceso de pos-tensado.

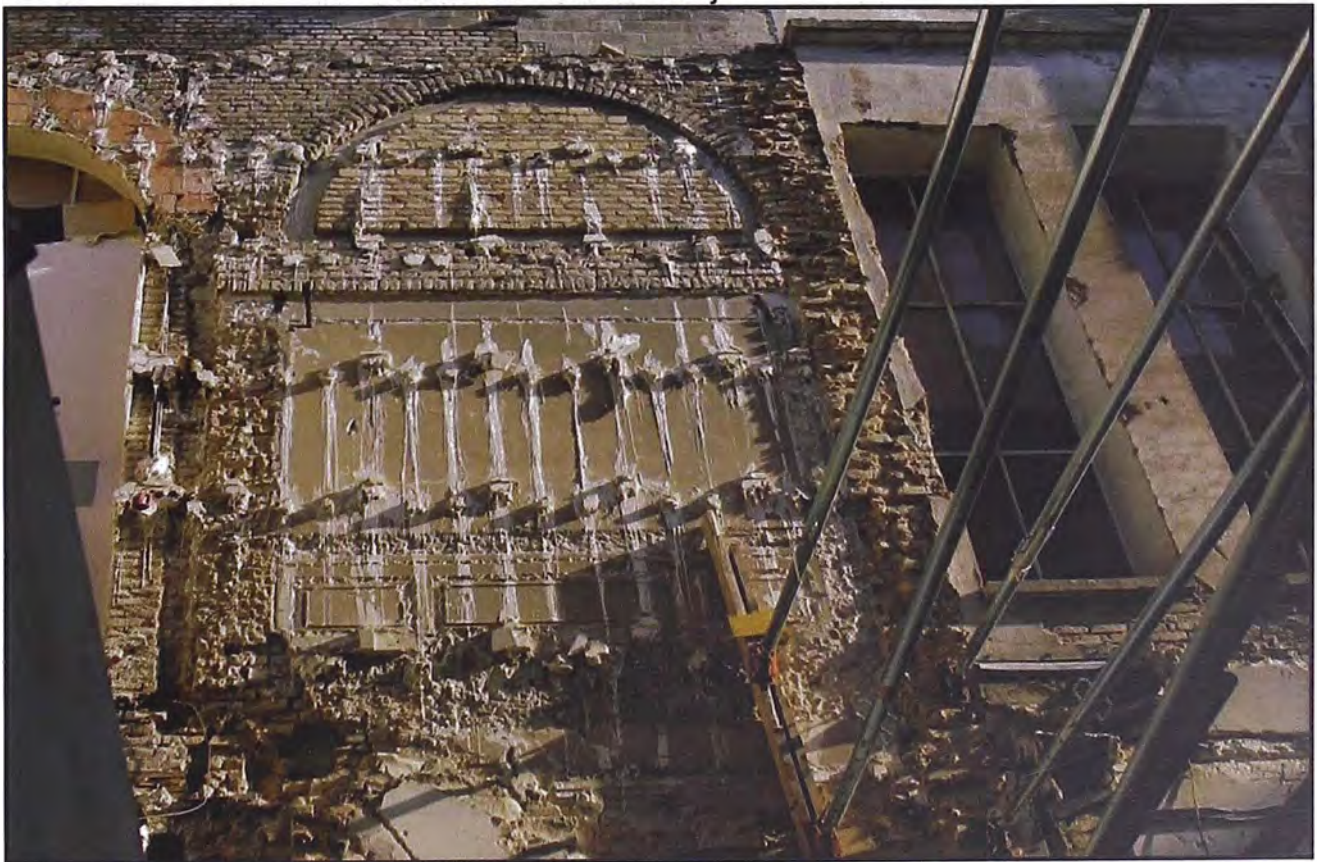
Foto 15: puntales en caballete.

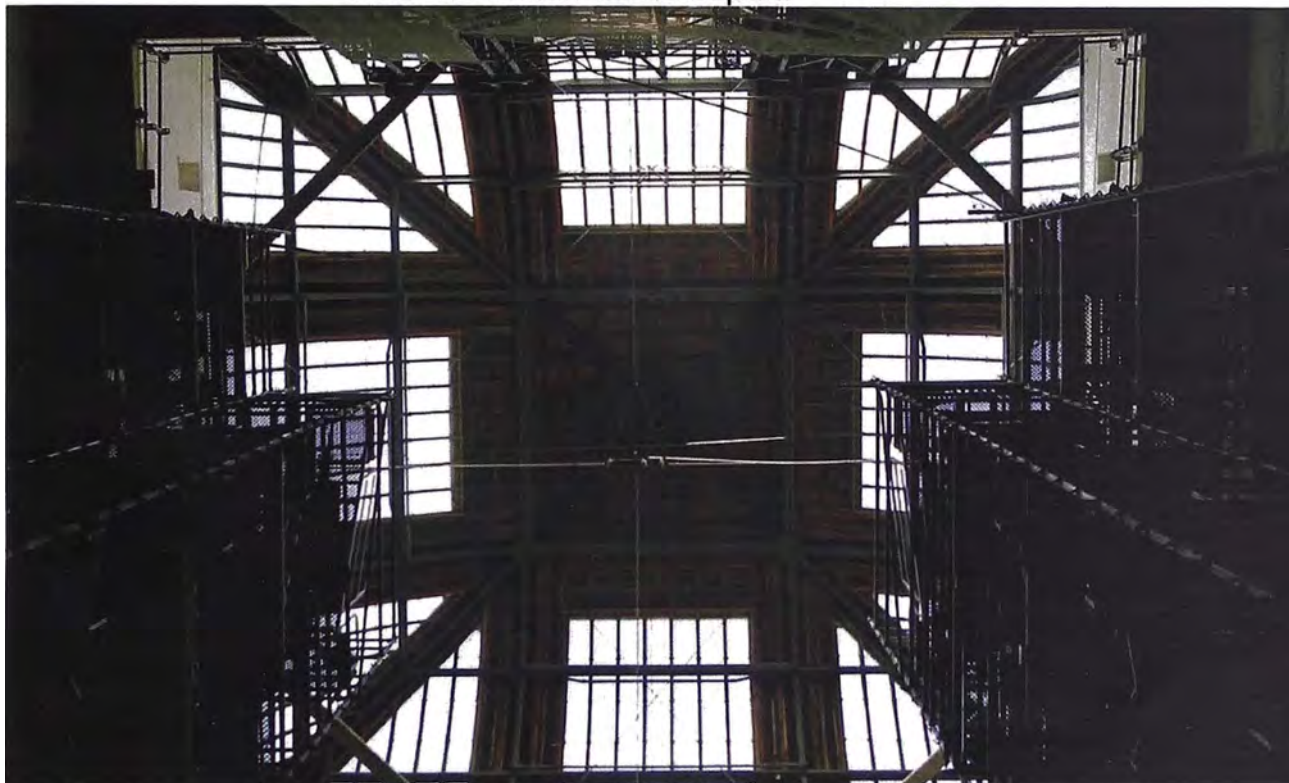
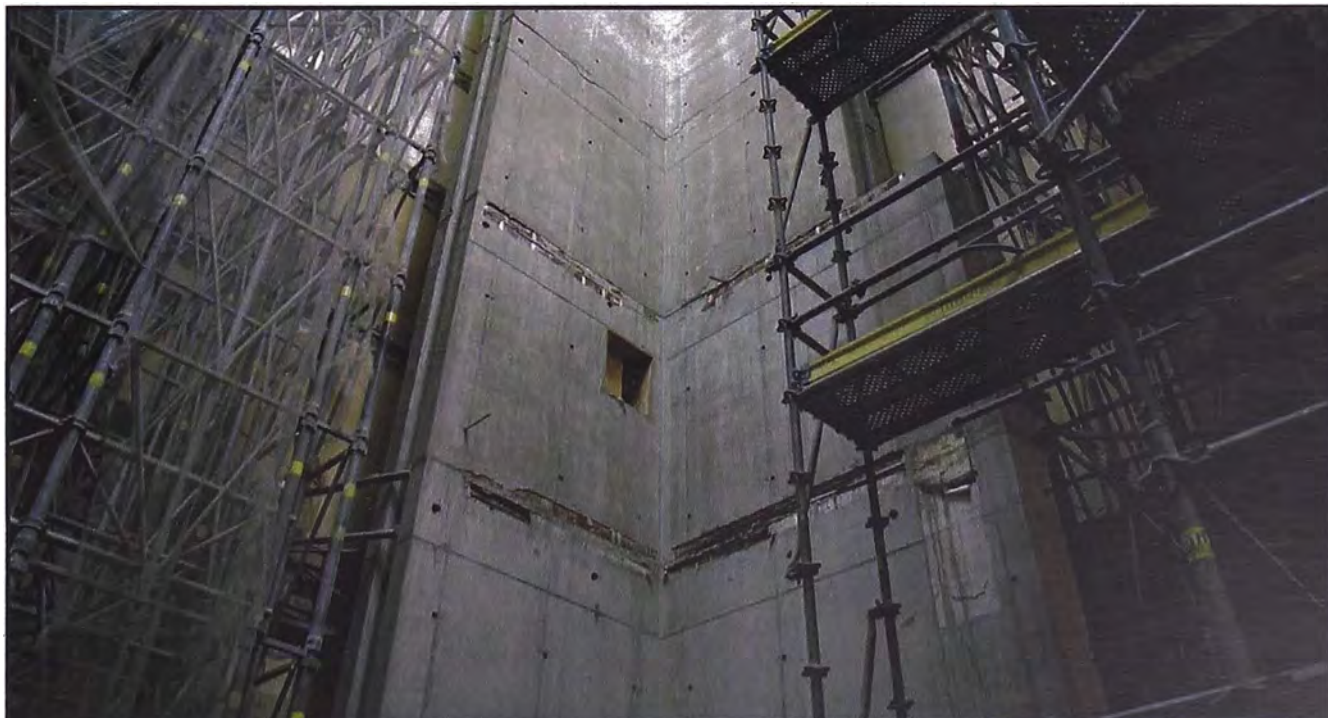
Foto 17: Andamios de cúpula

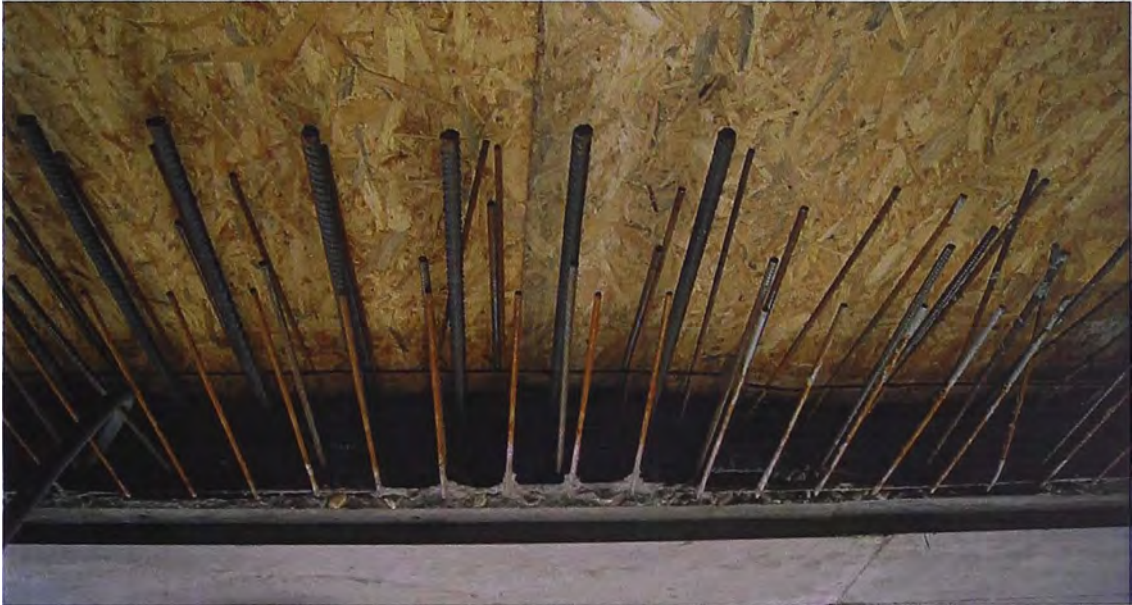
Foto 23: Chupones de protección

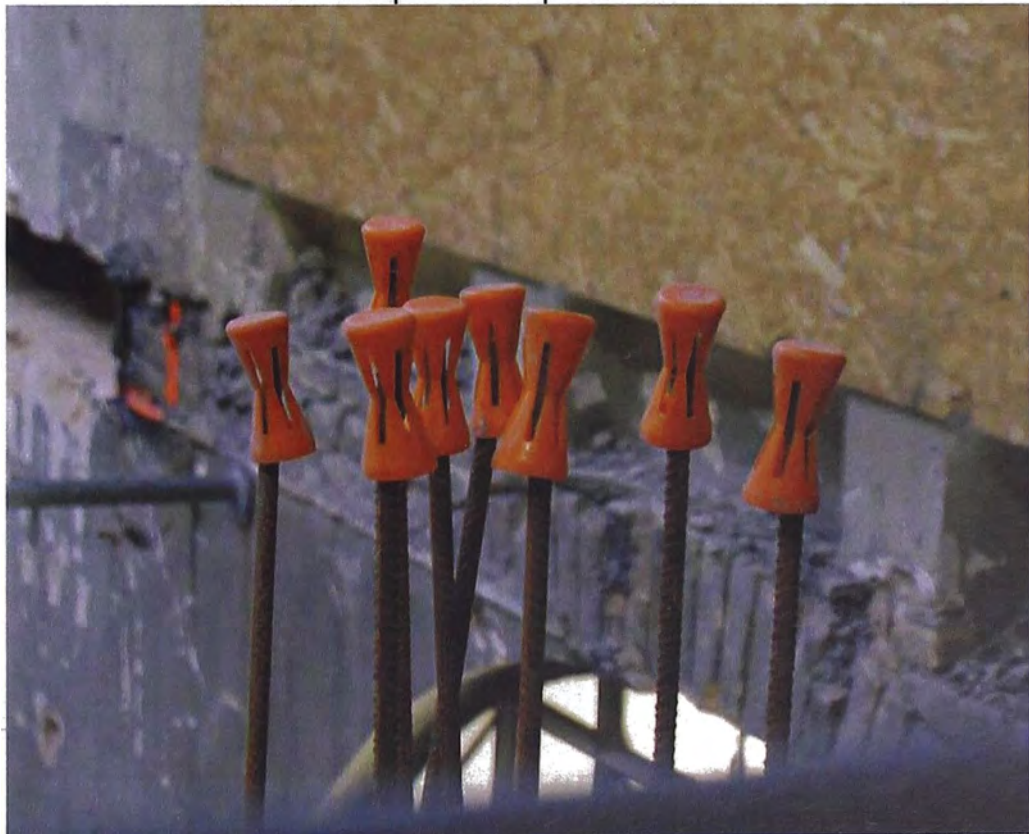
Foto 24: Preparación de Losas.
