**UNIVERSIDAD NACIONAL DE INGENIERIA
FACULTAD DE INGENIERIA CIVIL**

**EVALUACION DE LA SEGURIDAD Y SALUD OCUPACIONAL
EN EL TRABAJO DE OBRA DE EDIFICACION**

INFORME DE SUFICIENCIA

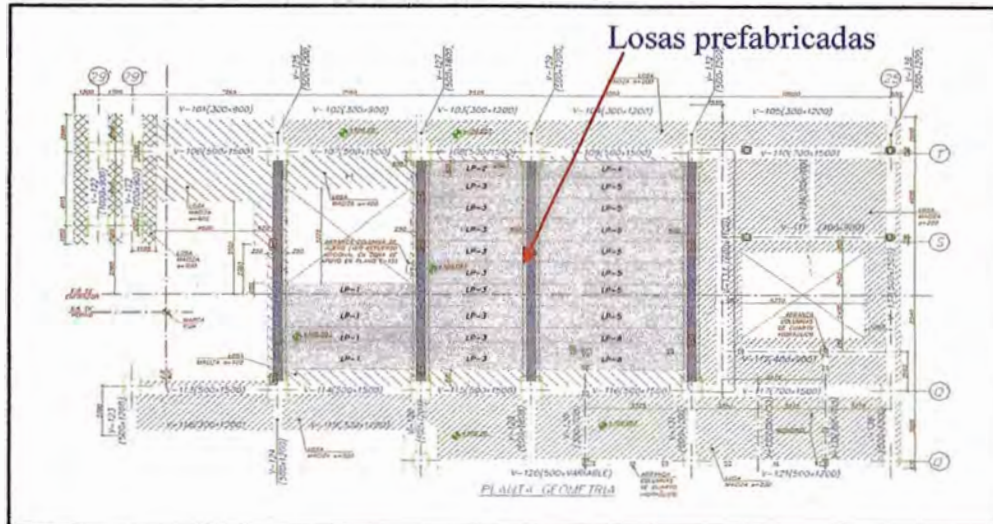
Figura N° 4: Vista en planta del techo (Área =625 m²)

En la figura N°4, nos permite una vista en planta del techo del edificio, lo cual muestra la distribución de las losas prefabricadas y las losas cuyo concreto fueron vaciadas insitu.

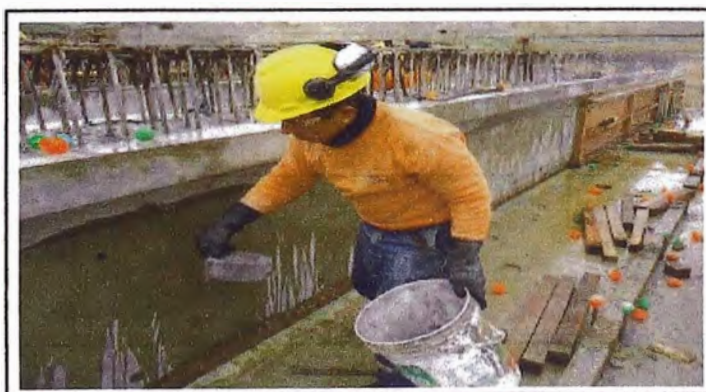
Figura N° 5: Desencofrado y curado de vigas prefabricadas en taller.

En la figura N° 5, se puede observar el curado de la viga prefabricada, luego del desencofrado.

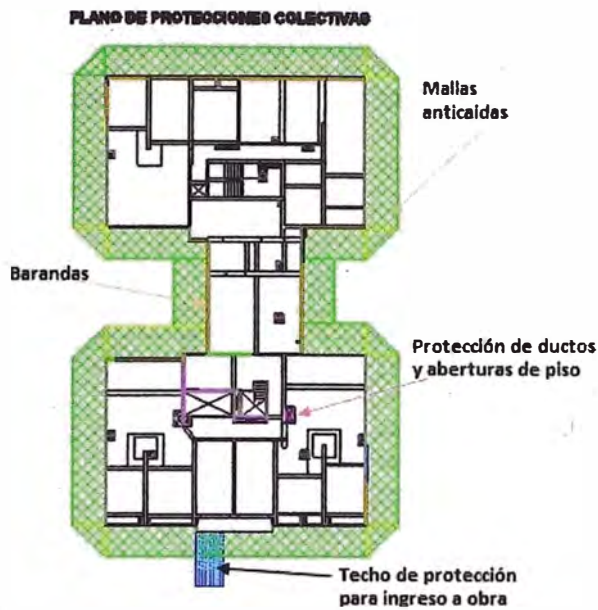
Figura N° 7: Vista adaptada del plano de protecciones colectivas de la obra

En la figura anterior, observamos que la obra hizo un plano de protecciones colectivas que comprende la instalación de: Barandas provisionales, mallas anti caídas, protección de ductos y aberturas de piso, techo de protección para ingreso a obra.

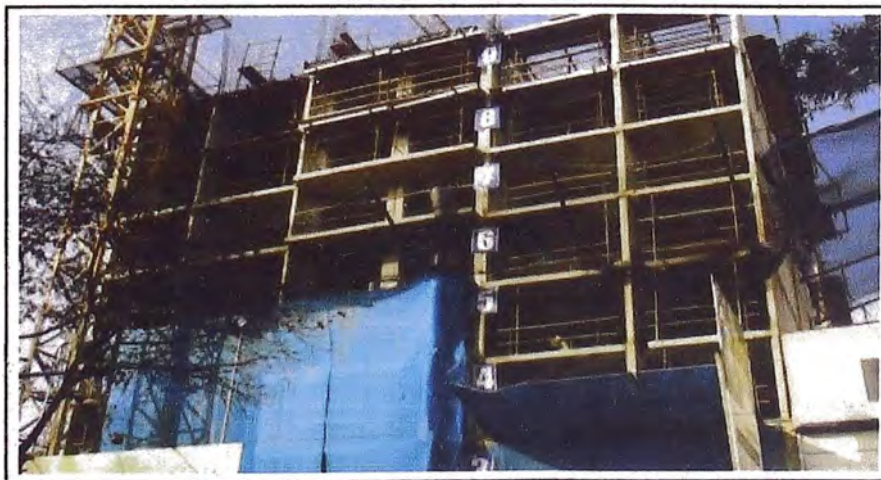
Figura N° 8: Vista de la fachada frontal de obra

La figura anterior, presenta una vista de la fachada frontal de la obra N°2, donde podemos observar un avance físico de la estructura hasta el piso N° 9, además se puede observar las mallas de seguridad contra caídas de objetos, las cuales están instaladas en la parte inferior del edificio.

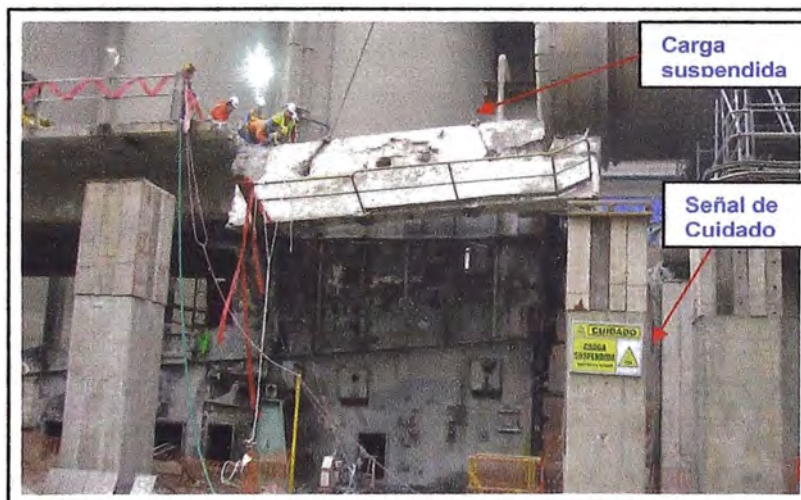
Figura N° 10: Carga suspendida por grúa

Descripción.- En la figura N° 10, se observa una carga suspendida que es trasladada por una grúa para su posterior eliminación.

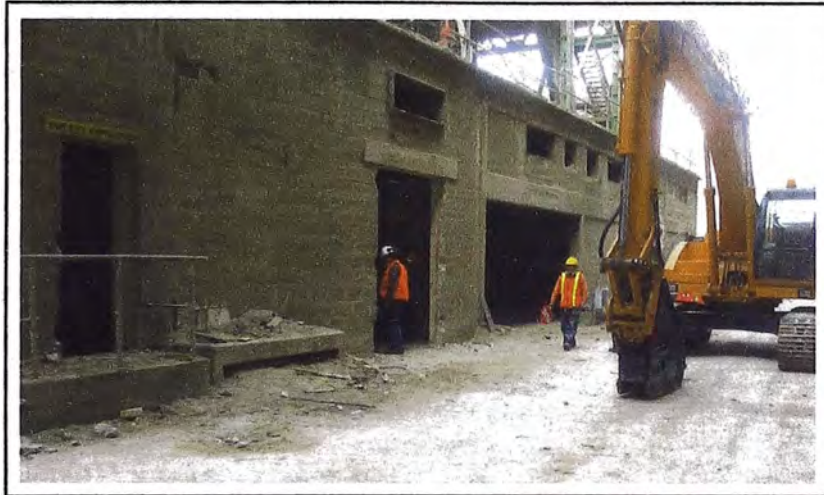
Figura N 11: Traslado de excavadora de demolición

Descripción.- En la figura N° 11, se observa el traslado de una maquinaria pesada para la demolición de las estructuras existentes de la obra.

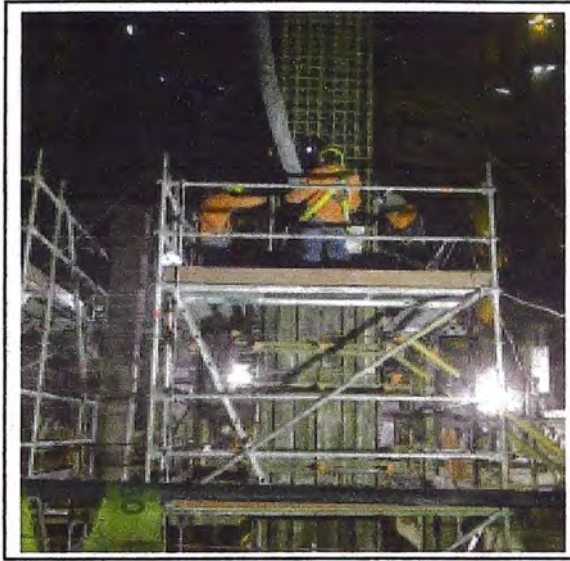
Figura N° 15: Vaciado de concreto de columna (Parte inferior)

Descripción.- Tal como muestra la figura N° 15, en la obra N° 1 se instaló un andamio en cada columna de la edificación, con la finalidad de realizar trabajos de altura; tales como armadura de acero, encofrado, desencofrado y vaciado de concreto.

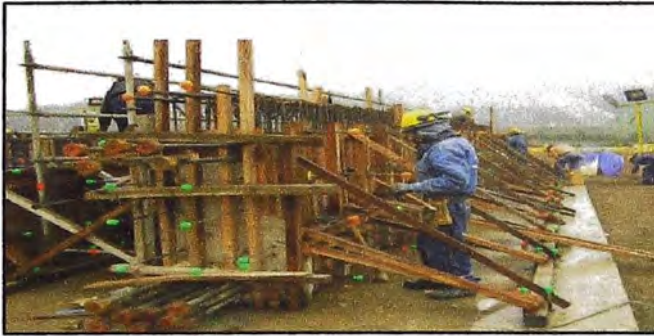
Figura N° 16: Encofrado de Vigas prefabricadas en taller

Descripción.-En la figura N° 16, muestra a los operarios de carpintería realizando trabajos de encofrado de vigas prefabricadas.

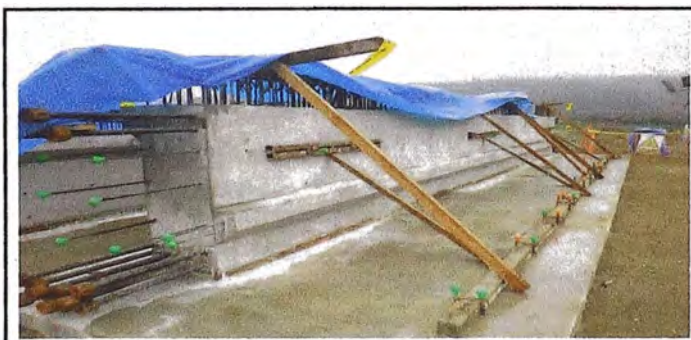
Figura N° 17: Viga prefabricada en taller

Descripción.- La figura N° 17, muestra una viga prefabricada en proceso de desencofrado.

Hallazgo.- Los aceros de refuerzo que sobresalen de la viga prefabricada, se encuentran protegidos en los extremos, con la finalidad de prevenir accidentes. Además notamos que los aceros que sirven de anclaje para las maderas en el piso, están protegidos para no generar posibles cortes en los trabajadores; sin embargo en la situación que se encuentran estos aceros podrían generar tropiezos ocasionando caídas a nivel y posibles lesiones de golpe para los trabajadores y las visitas de obra, convirtiéndose en un peligro.

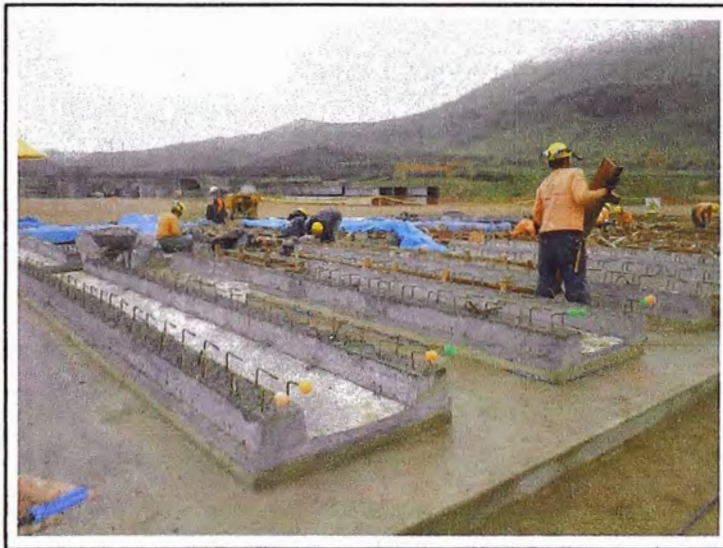
Figura N° 18: Losas prefabricadas en taller

Descripción.- En la figura N° 18, se observan las losas prefabricadas, algunas desencofradas y otras en proceso de desencofrado. En la zona de trabajo están los trabajadores operarios de carpintería con sus respectivos ayudantes realizando el desencofrado de las losas prefabricadas.

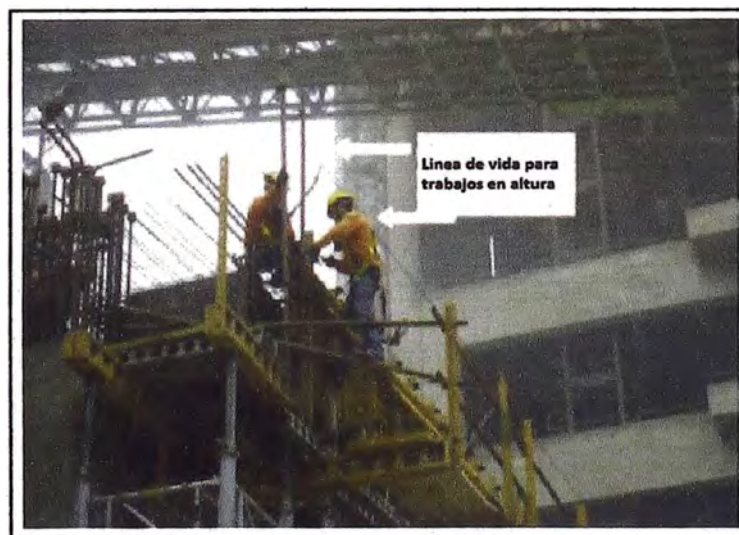
Figura N° 19: Trabajos en altura (Techo)

Descripción.- La figura N° 19, muestra dos trabajadores realizando trabajos de altura en el techo de la edificación, cabe mencionar que dichos trabajadores se encuentran a una altura aproximada de 9 m desde el nivel del piso natural.

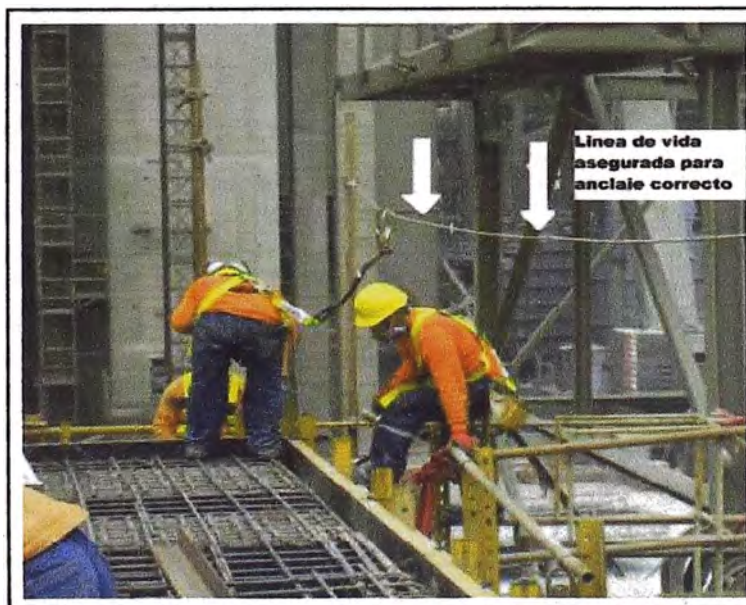
Figura N° 20: Enmallado de losas en techo

Descripción.- En la figura N° 20, se observa que los trabajadores están realizando trabajos de enmallado de losa del techo de la edificación.

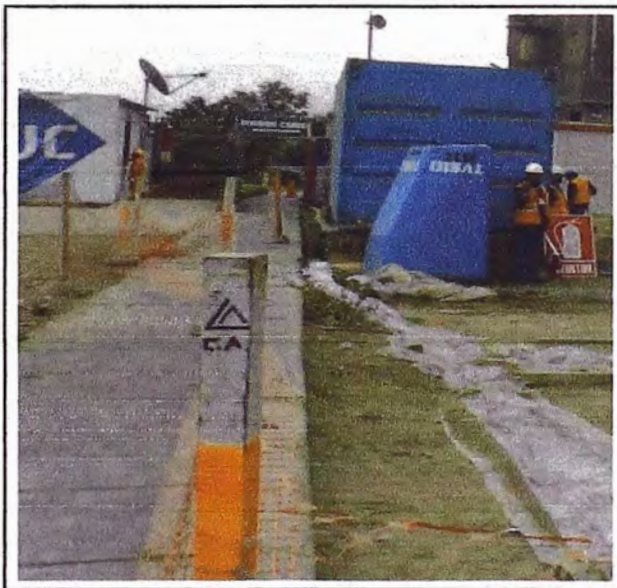
Figura N° 21: Oficina y SSHH portátil

Descripción.- En la figura N° 21, se observa un container y un SSHH portátil instalados cerca de la obra.

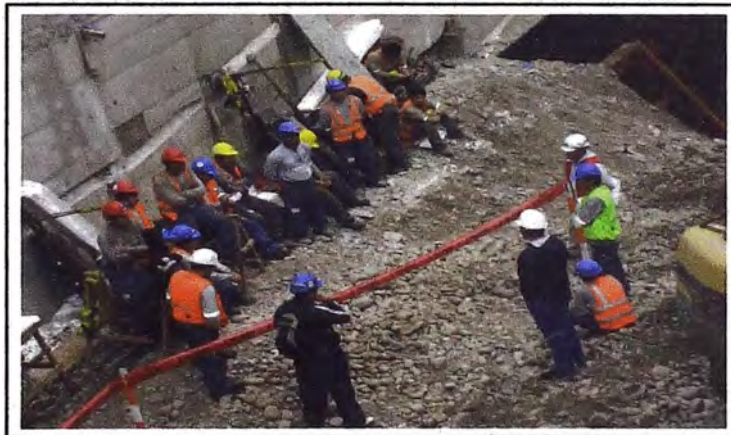
Figura N° 22: Charla de SST, previo a las labores diarias

Descripción.- En la figura N° 22, se puede ver una reunión antes del inicio de las labores del día, la cual sirve para capacitar a los trabajadores en materia de Seguridad y Salud en el Trabajo (STT).

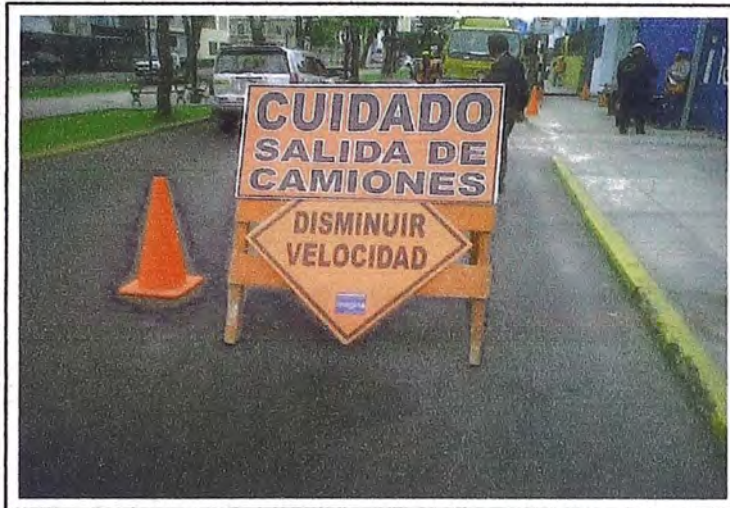
Figura N° 23: Señal que advierte la salida de camiones de obra

Descripción.- En la figura N° 23, se puede observar una señal apoyada sobre el pavimento de la avenida, que advierte la salida de camiones de la obra.

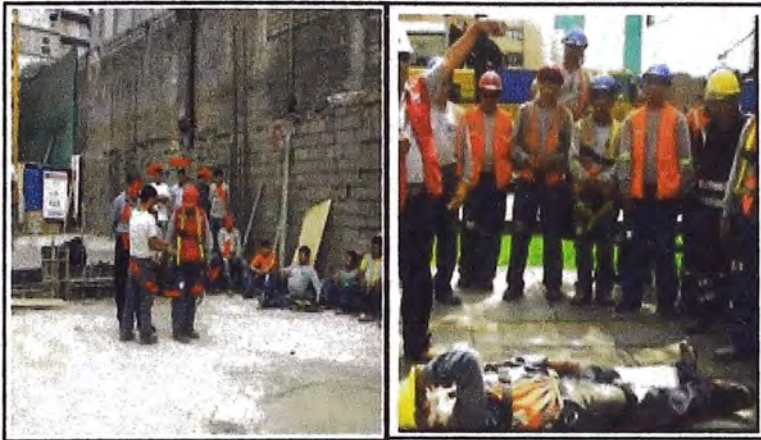
Figura N° 24: Adiestramiento y capacitación al personal

Descripción.- En la figura N° 24, se puede observar por una parte, el adiestramiento y capacitación del personal en el uso correcto del arnés de seguridad; por otra parte se observa el simulacro de sismos realizada en la obra.

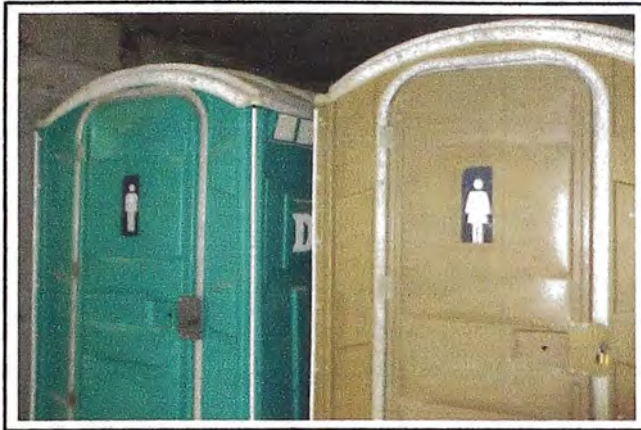
Figura N° 25: Servicios Higiénicos portátiles de la obra

Descripción.- En la figura N° 25, se puede ver los SSHH portátiles para los trabajadores de la obra según sexo.

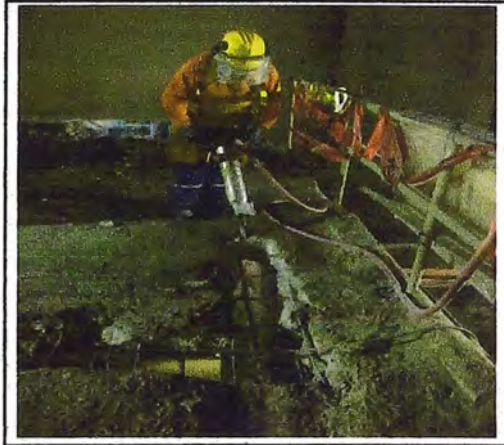
Figura N° 1.3: Demolición en techo de estructura existente

En la figura N° 1.3, se observa un obrero, realizando demolición de losa de la estructura existente en el 2do nivel, para lo cual hace uso de un martillo neumático.

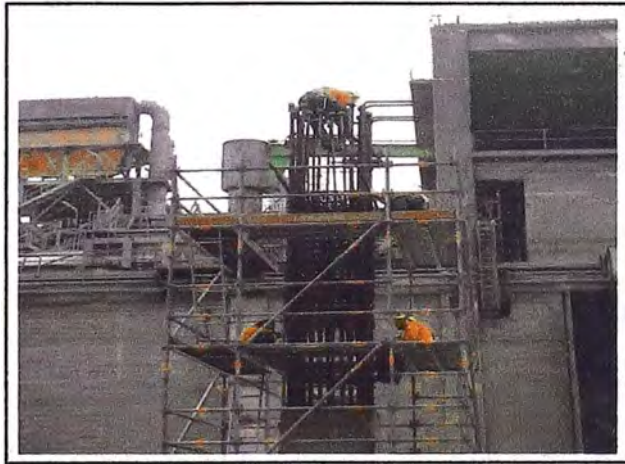
Figura N° 1.4: Parte de una columna de concreto armado

En la figura N° 1.4, se puede ver las armaduras de acero en una de las columnas del edificio, para lo cual se instalaron andamios para facilitar la labor de los trabajadores. El vaciado de concreto en esta columna se realizó en 2 etapas.
