UNIVERSIDAD NACIONAL DE INGENIERÍA

FACULTAD DE INGENIERÍA CIVIL

TESIS

**“ANÁLISIS DE ESTABILIDAD DE UNA PRESA DE
ENROCADO DE GRAN ALTURA CON PANTALLA DE
CONCRETO “**

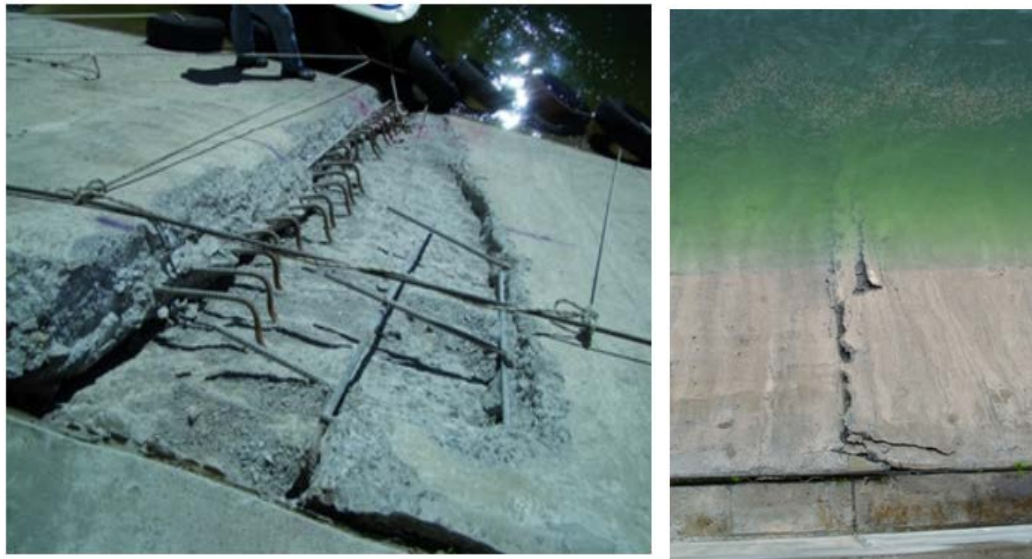
Figura 3.4 (a) Fisuras en la losa de concreto (aguas arriba) en la presa de enrocado Lesotho (Johannesson et. al, 2007) (b)

secciones de los flancos (Figura 3.4b). Resultando en un incremento significativo de las filtraciones, alcanzado valores cercanos a $0.6 \text{ m}^3/\text{s}$.

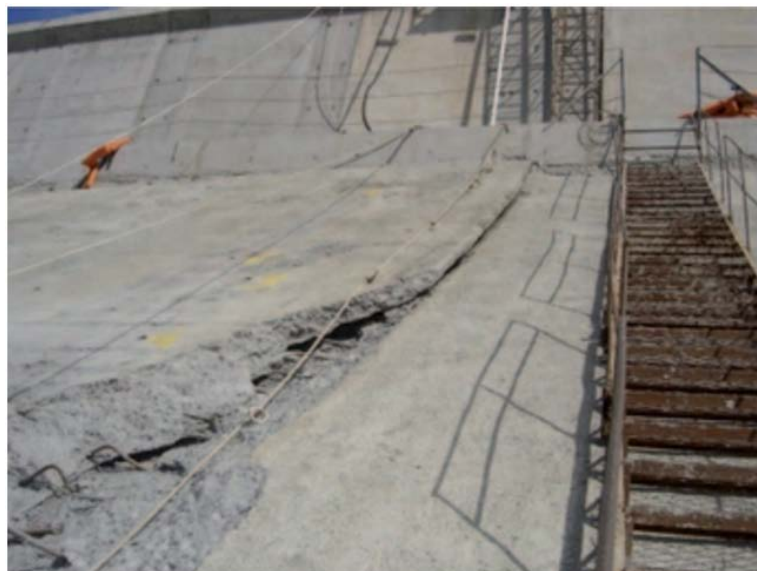
Figura 3.5 Roturas en la junta de compresión de la presa de enrocado Barra Grande (Pritchard, 2008)

Otra presa tipo CFRD que presentó problemas es la presa Barra Grande localizada en Brasil, la cual tiene 185 m de altura, 665 m de longitud de cresta, $108\,000 \text{ m}^2$ de área (pantalla de concreto) y 11.8 millones de m^3 de material de enrocado tipo basalto de alta compresibilidad. La presa empezó sus operaciones en julio de 2005, y en setiembre de ese mismo año presentó un incremento en el flujo de filtraciones. Este hecho fue producto de la ruptura de la pantalla de concreto descubierta en la junta vertical cerca de la sección media de la presa (Figura 3.5). El caudal de fuga al 92% de la capacidad del reservorio alcanzó $0.43 \text{ m}^3/\text{s}$.

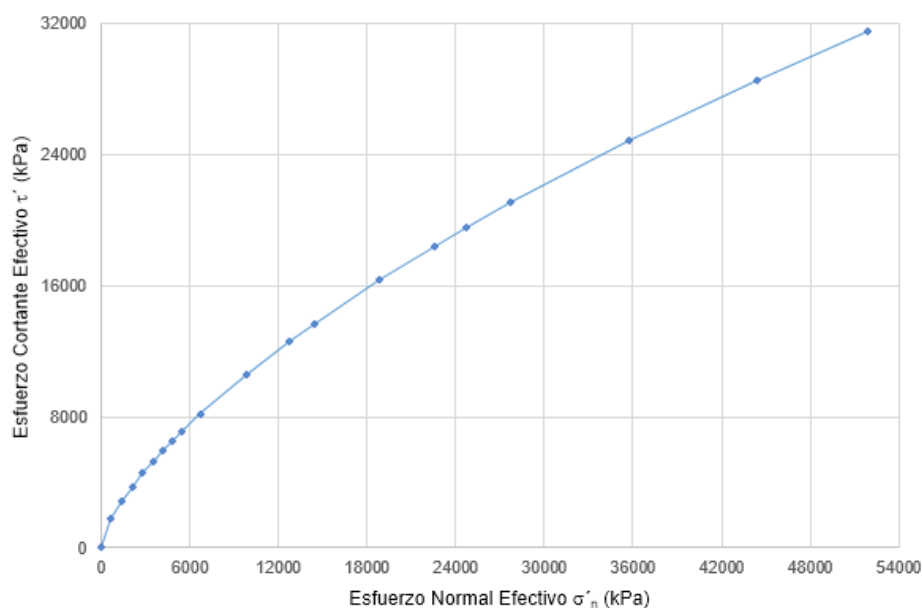
Figura 4.2 Envolvente de Resistencia del Macizo Rocoso

cimentación de la presa. La envolvente de resistencia se muestra en la Figura 4.2, la cual fue estimada mediante el programa RocLab 1.0.

(2) Curva de resistencia al esfuerzo cortante en función al esfuerzo normal efectivo para el Basamento Rocoso (Figura 4.2).

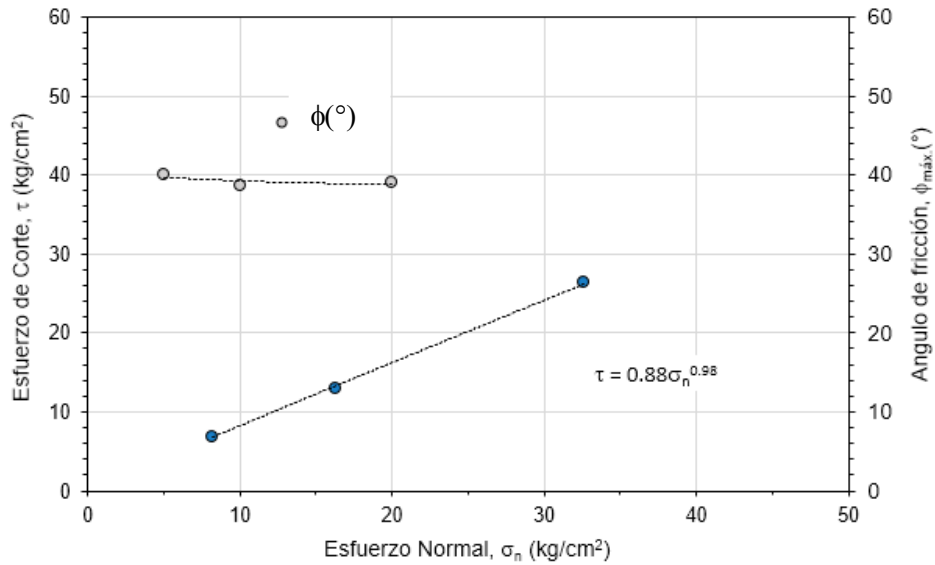
Figura 4.10 Envoltente de falla y ángulo de fricción interna - Muestra 2

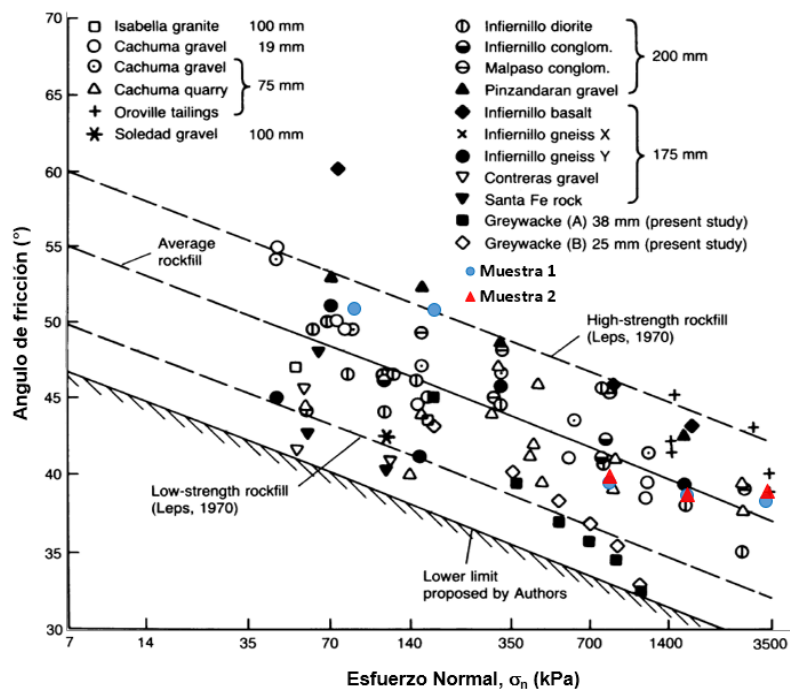
Figura 4.11 Envoltente de falla y ángulo de fricción interna del enrocado (modificado de Leps, 1970)

En la Figura 4.11 se grafican los resultados dentro de un contexto general de ensayos triaxiales a gran escala. Por encima de 700 kPa de tensión normal se puede apreciar que la resistencia del enrocado se sitúa muy cerca a la curva de ensayos definida por Leps (1970) para enrocados de resistencia promedio.

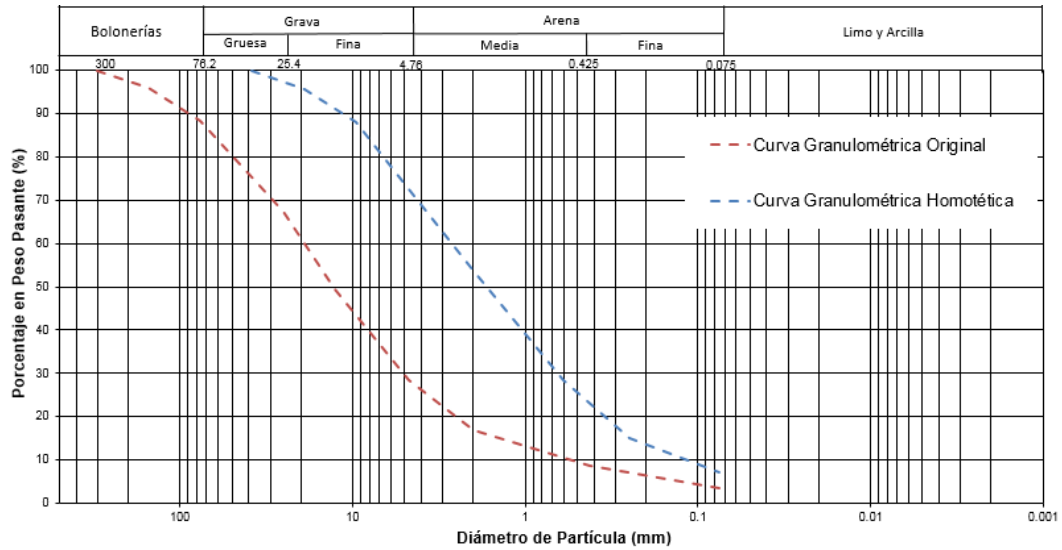
Figura 4.14 Curva Granulométrica Original y Homotética del Material de Transición

En la Figura 4.14 se muestra la curva granulométrica original y la curva granulométrica homotética del material de filtro de $TM=1\ 1/2"$ (38,1 mm).

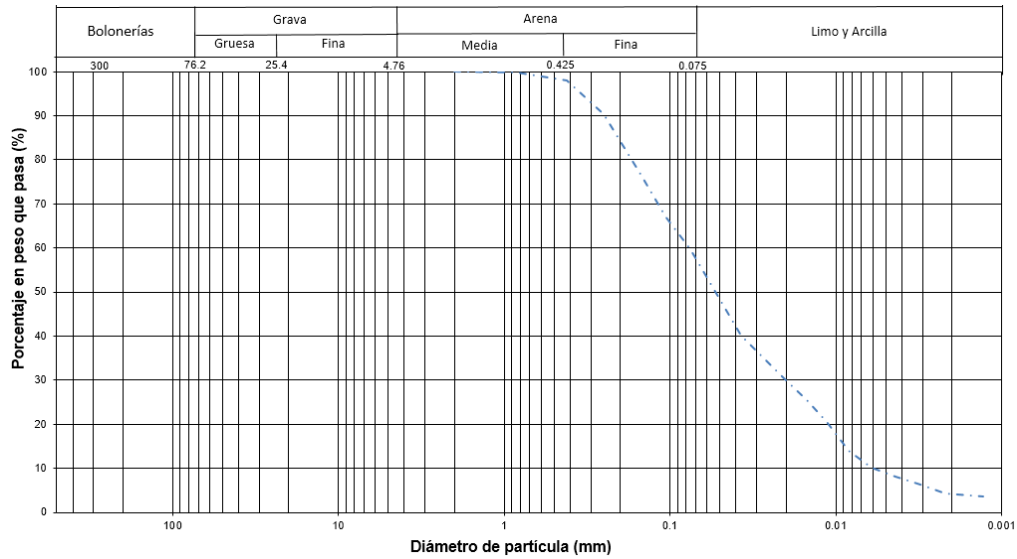
Figura 4.15 Curva granulométrica del material de relave

En la Figura 4.15 se muestra la distribución granulométrica de la muestra colectada en campo del material de Relave, donde se observa la relación entre el diámetro de las partículas y el porcentaje en peso pasante; de acuerdo a los husos se aprecia que este material está compuesto en su mayoría por arena fina, limo y arcilla.

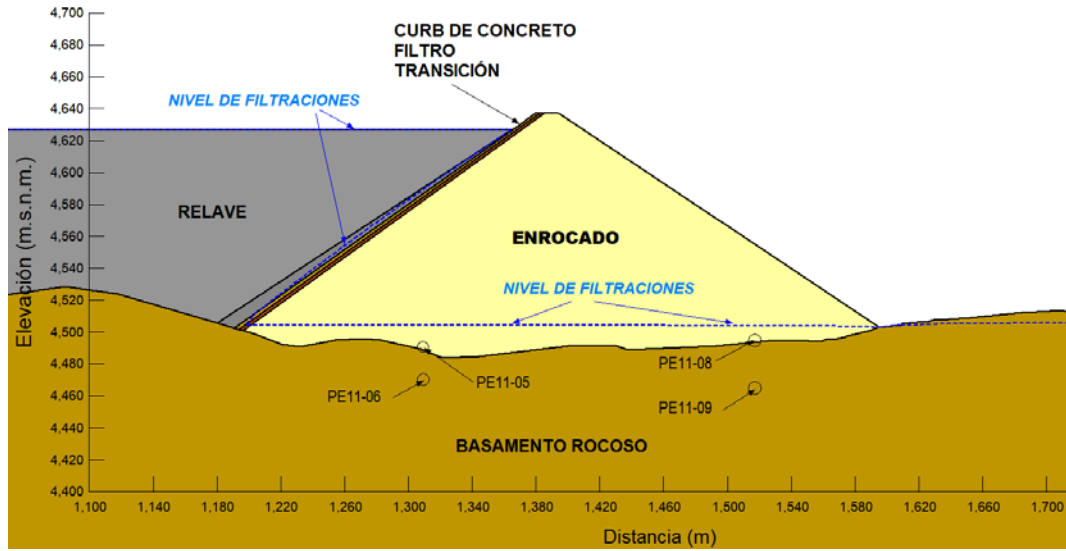
Figura 5.4 Resultado del análisis de filtraciones de la presa – Etapa 2

A continuación se presenta el resultado de los análisis de filtraciones para cada etapa de estudio (Figuras 5.3, 5.4 y 5.5), donde se puede observar el nivel freático alcanzado a través del cuerpo de la presa de enrocado. El curb de concreto muestra un buen desempeño ya que impermeabiliza la cara aguas arriba de la presa, deprimiendo así la carga de agua. Si realizamos una comparación del registro de lecturas piezométricas para la etapa 2 (Tabla 5-2) con el nivel freático alcanzado en el modelo de filtraciones (Figura 5.4), se observa una ligera diferencia, sin embargo estas diferencias están dentro del rango tolerable de precisión.

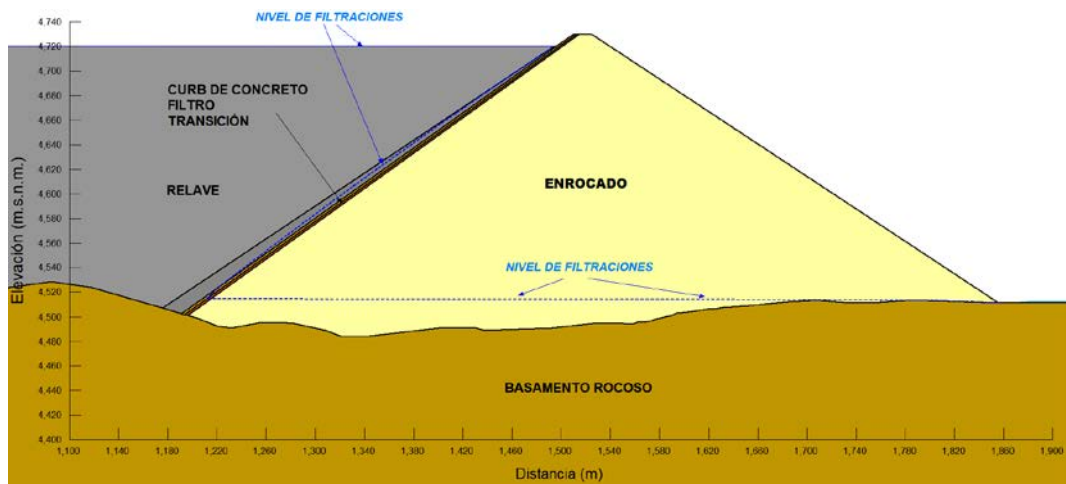
Figura 5.5 Resultado del análisis de filtraciones de la presa – Etapa Final

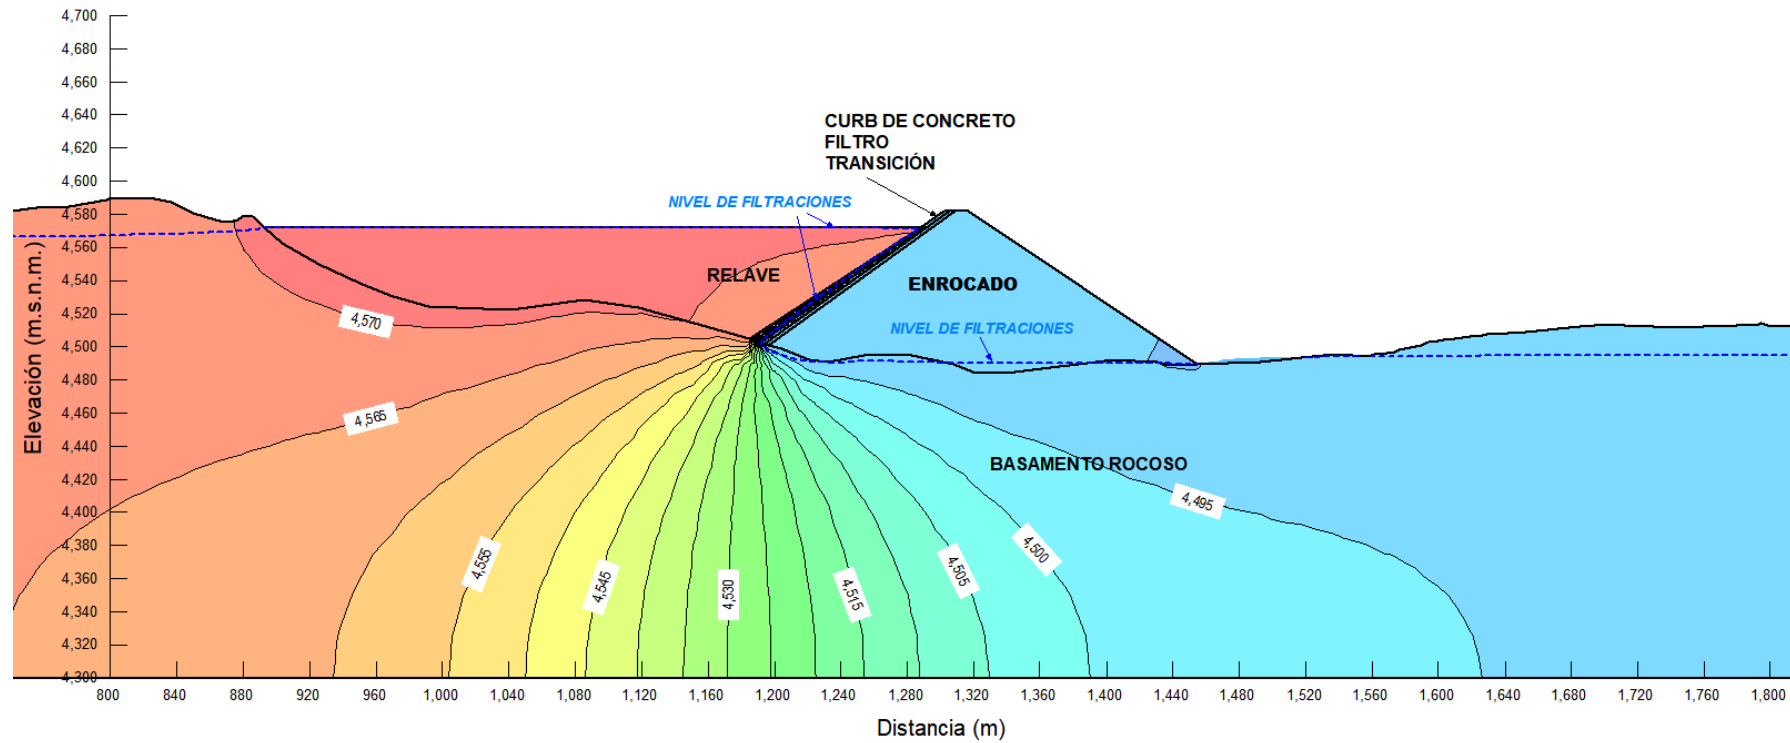
Figura 1: Presa de Arranque – Carga Total de Agua

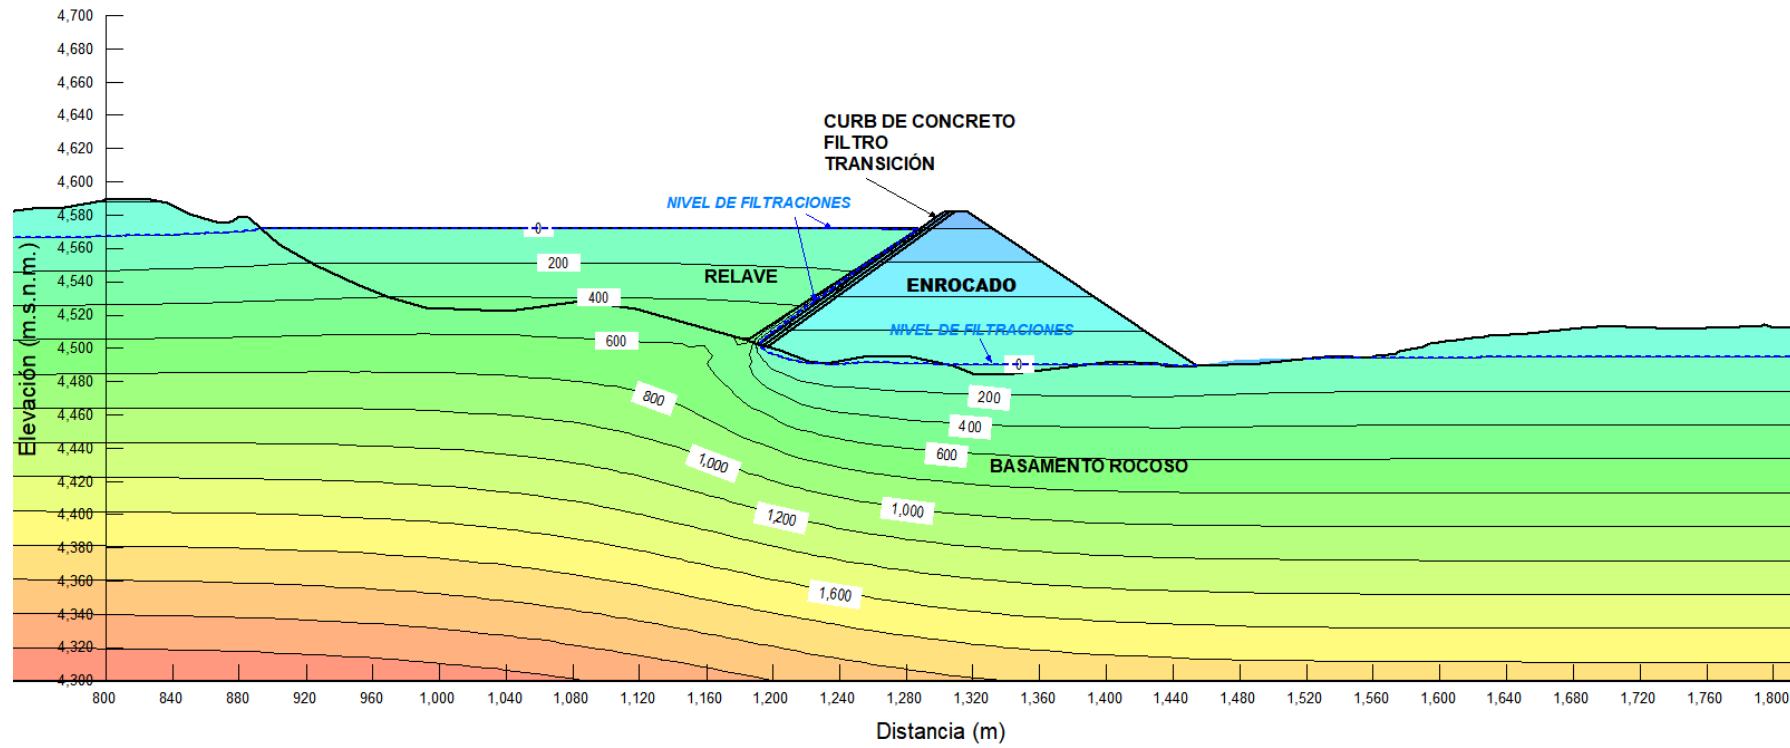
Figura 2: Presa de Arranque – Presión de Poros

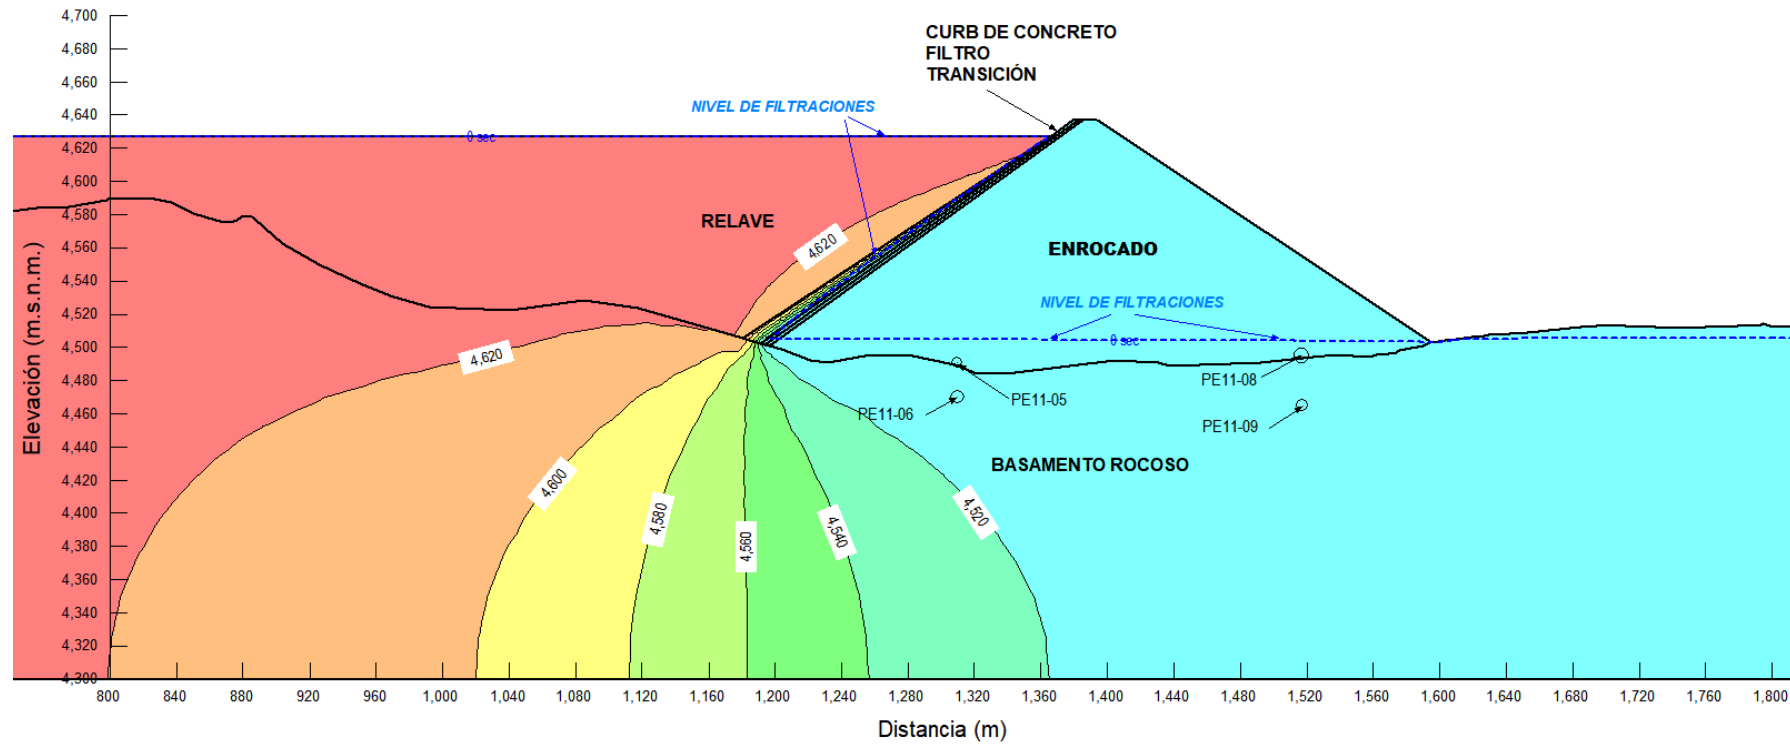
Figura 3: Etapa 2 – Carga Total de Agua

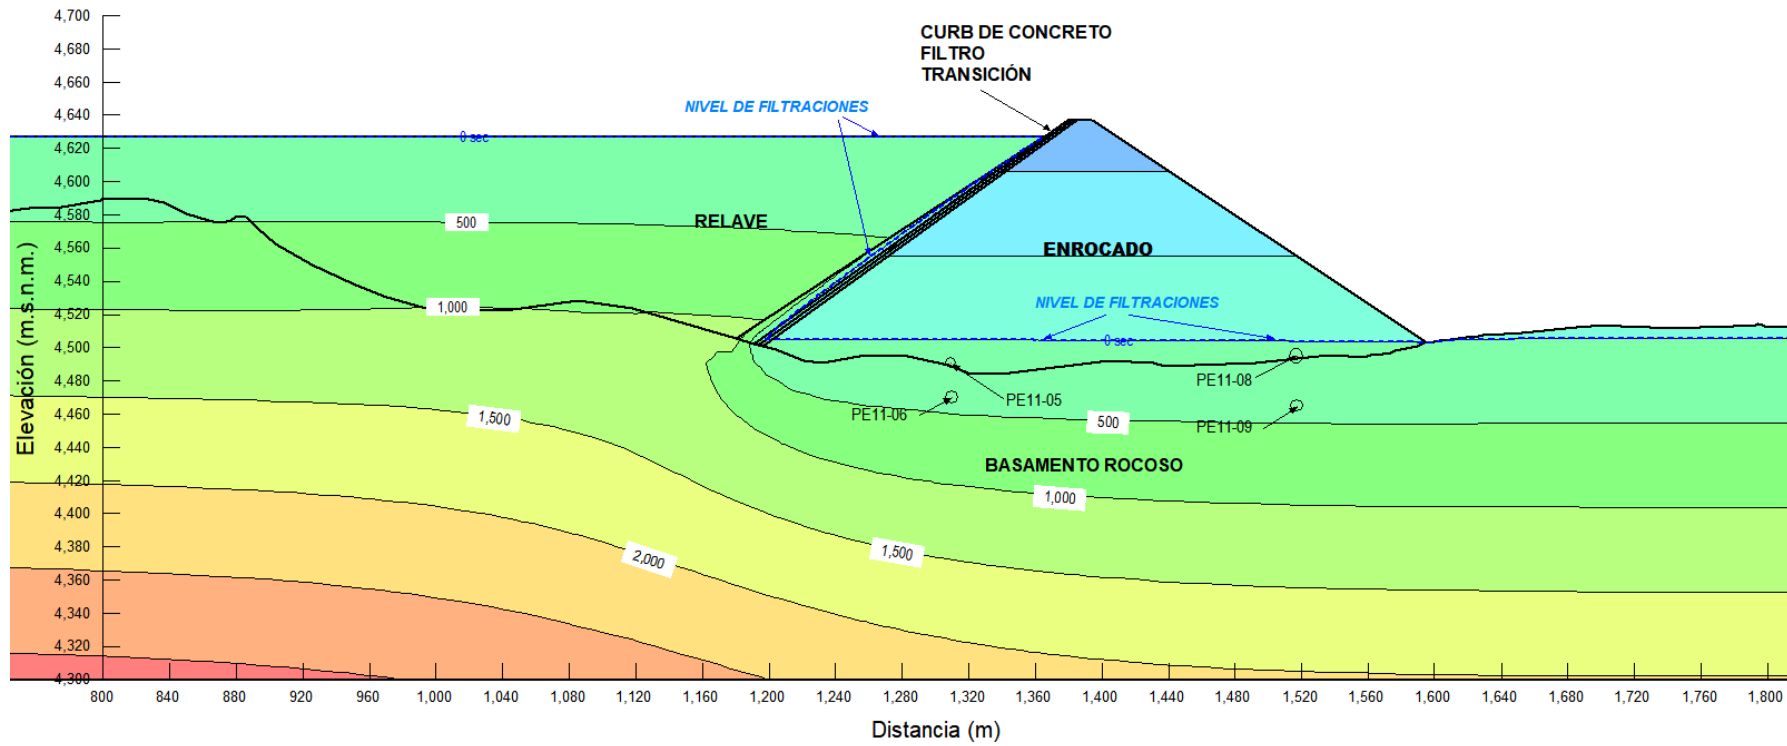
Figura 4: Etapa 2 – Presión de Poros

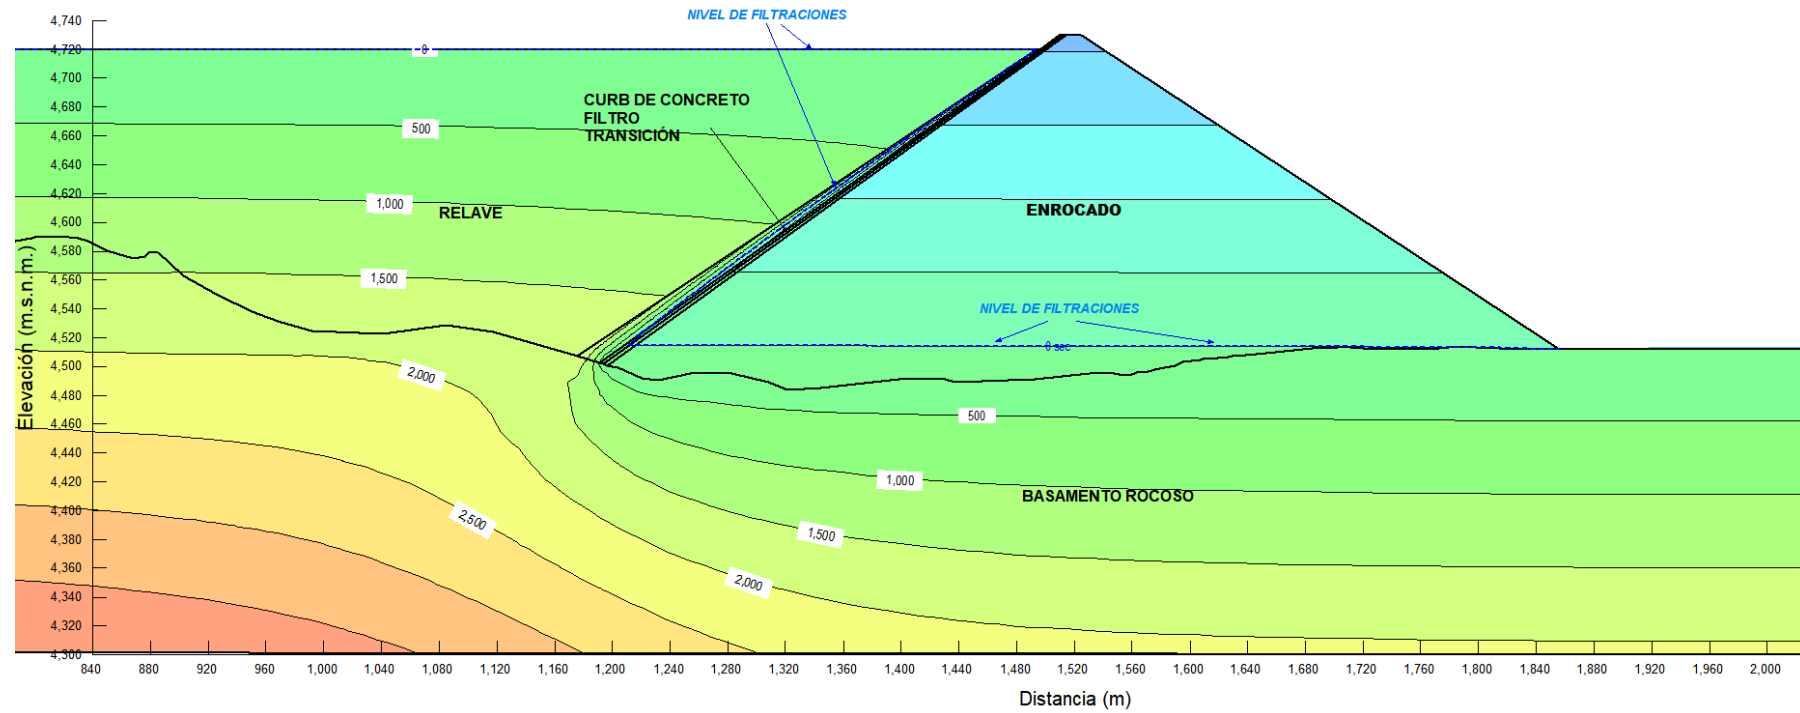
Figura 6: Etapa Final – Presión de Poros
