**UNIVERSIDAD NACIONAL DE INGENIERIA
FACULTAD DE INGENIERIA CIVIL**

**MEJORAMIENTO DE LA DURABILIDAD DE ESTRUCTURAS
ENTERRADAS POR APLICACIÓN DE COBERTURA ASFÁLTICA
APLICACIÓN AMPLIACION 06 SUB-ESTACION CHICLAYO**

INFORME DE SUFICIENCIA

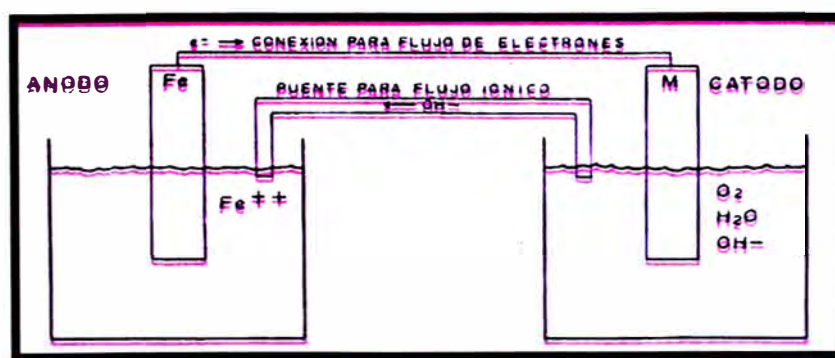
Figura N°1.5: Celda de corrosión electroquímica

En la Figura N°1.5 se describe el esquema típico general de la celda electroquímica, consistente en un ánodo de Hierro, un cátodo de otro metal que para nuestro caso también sería Fe, con iones en su medio ácido, un elemento que permita el flujo iónico del cátodo al ánodo, y una conexión entre ánodo y cátodo para canalizar el flujo de electrones.

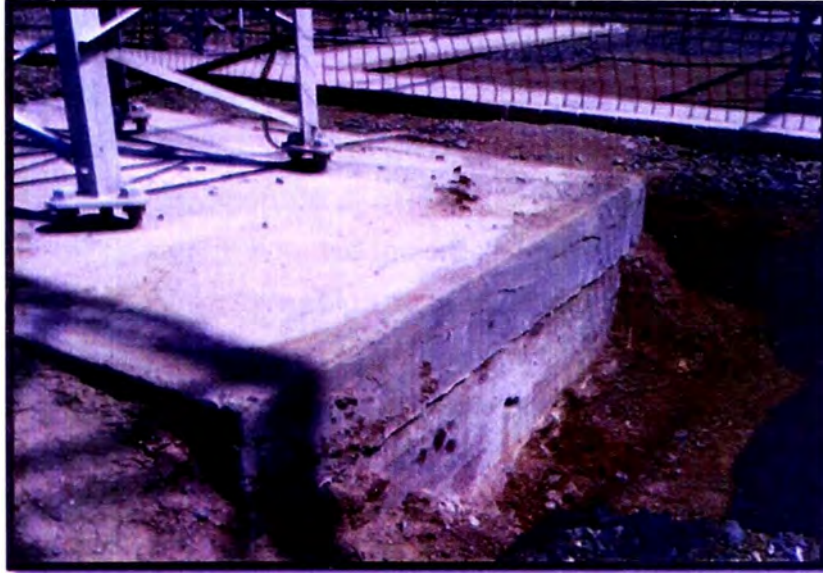
Figura N° 3.1: Pórtico deteriorado

En la SE CHICLAYO OESTE 220KV se encontró que algunas de las estructuras, con una vida útil entre 10 a 15 años, anteriores a la “AMPLIACION 06 PIURA OESTE-CHICLAYO OESTE 220 KV”, presentaban deterioro que comprometía al concreto y al refuerzo de las estructuras (Figura N° 3.1), dichas estructuras se encontraban en contacto directo con el suelo.

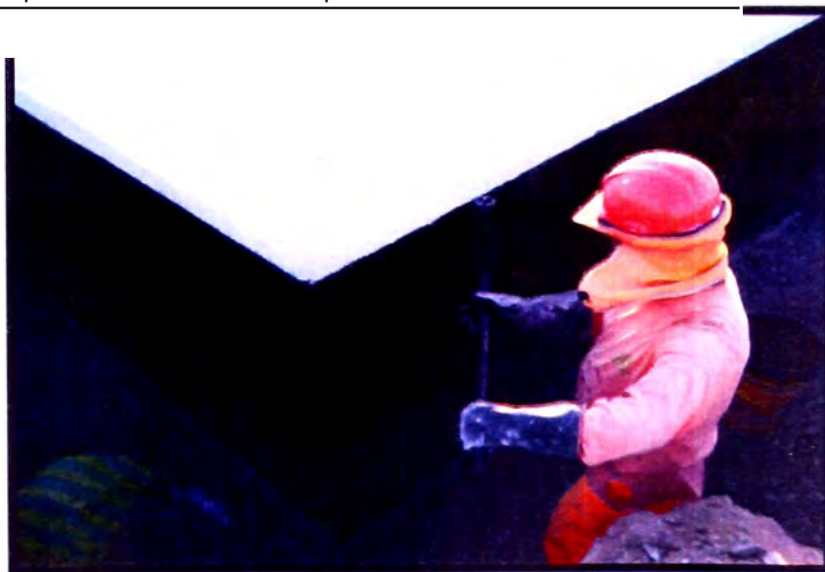
Figura N° 3.2: Pórtico protegido con cobertura asfáltica

Teniendo como precedente el deterioro de las estructuras existentes y el estudio de suelos, el proyectista recomendó (Figura N° 3.2), que era necesario proteger a la estructura mediante un recubrimiento que impermeabilice su superficie. Los resultados de la impermeabilización y su degradación se podrán conocer a plenitud luego de 5 años (mantenimiento) de su colocación, ya que al cierre de la obra cumplía su función de impermeabilizar las estructuras

Se eligió la cobertura asfáltica (Z BITUMEN DENSO) como sistema de protección de la durabilidad del concreto por su capacidad de impermeabilizar las estructuras, su facilidad de aplicación, presencia en el mercado nacional, su periodo largo de mantenimiento y su bajo costo.

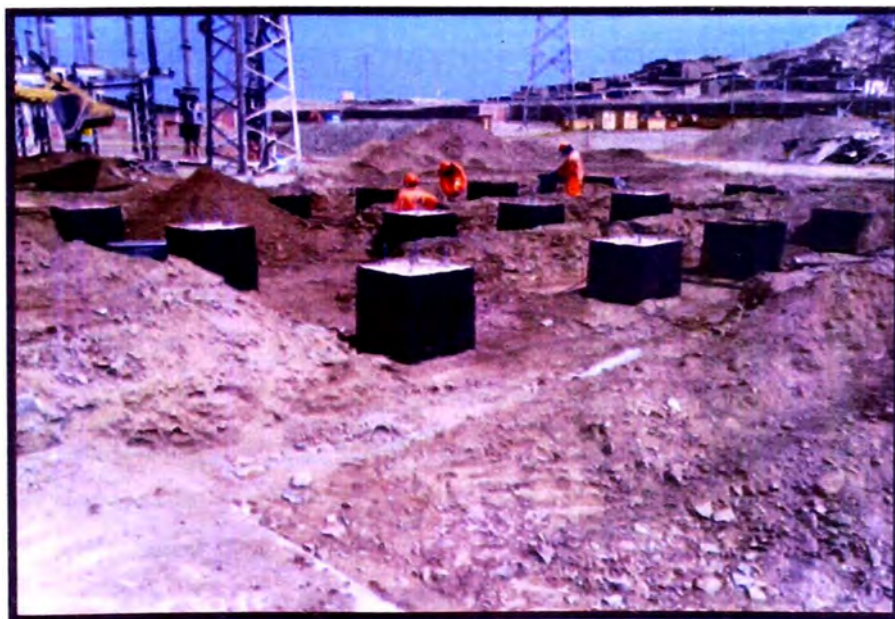
Figura N° 3.3: Vista de la cobertura aplicada en los pedestales

Las coberturas bituminosas se aplican en espesores mayores que las coberturas que forman laminas superficiales. Los productos diluidos se aplican a brocha o por aspersión en una o más capas, según el grado de impermeabilidad deseado. Usualmente conviene aplicar dos capas, por la sola razón de que la segunda tiende a anular las imperfecciones de la primera. Si el material es demasiado viscoso, debe ser diluido para la aplicación de la primera capa, para lograr una penetración más efectiva, y una mejor adherencia. Cada capa debe aplicarse lo más espesa posible, sin llegar a producir excesivas chorreaduras. Puede preverse un poder cubriente comprendido entre 6 m² y 8 m² por galon y por capa.

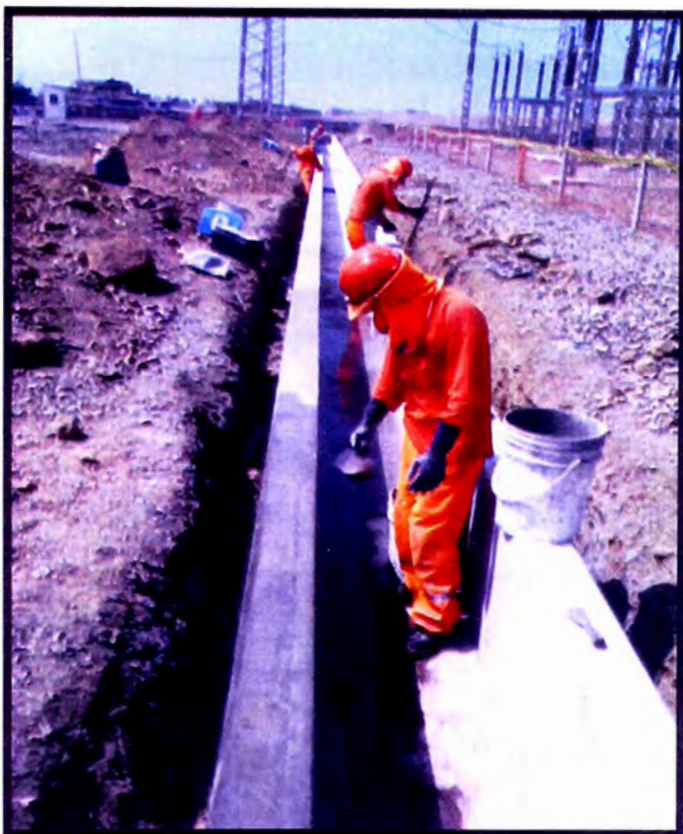
Figura N° 3.4: Limpieza y aplicación de lechosidad de cemento

Deben eliminarse las partes sueltas o defectuosas del concreto y la suciedad, humedeciendo la zona antes de aplicar el mortero. Ese deberá ser plástico, pero

no más fluido de lo necesario, y compactarse firmemente. Una vez endurecida la lechada o mortero, deberá curarse durante 1 a 2 días regando frecuentemente con agua o cubriendo con una lona mojada. A igual que para el concreto nuevo, deberá posponerse la aplicación de la cobertura, hasta que el solaqueo haya secado.

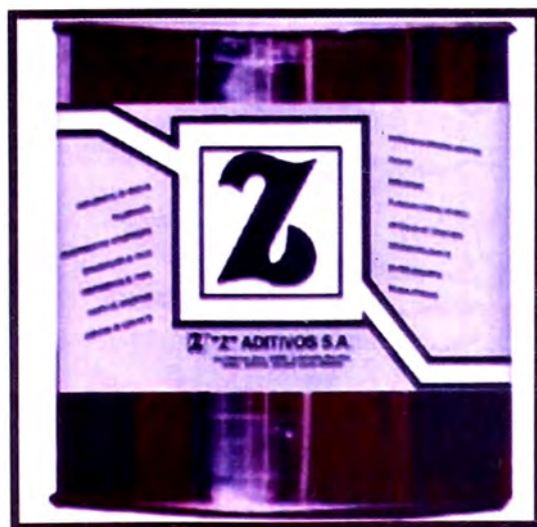
Figura N° 3.5: Presentación de 55 galones de esmalte bituminoso Z BITUMEN DE SO

Se utilizó el esmalte bituminoso, Z BITUMEN DENSO, el cual es una solución densa compuesta de resinas bituminosas y sintéticas que cumple con las normas ASTM D449 Tipo 1, ASTM D 92, AASHTO M190 T44, T47, T49, MTC 622-11-(D). El rendimiento por galón de Z BITUMEN DENSO, es de 8 m² y se aplicó mediante brocha y rodillo. Posterior a la aplicación del esmalte en la superficie, esta no presentara grietas o fisuras debido a que en su composición se encuentran presentes elementos elastomericos y adhesivos

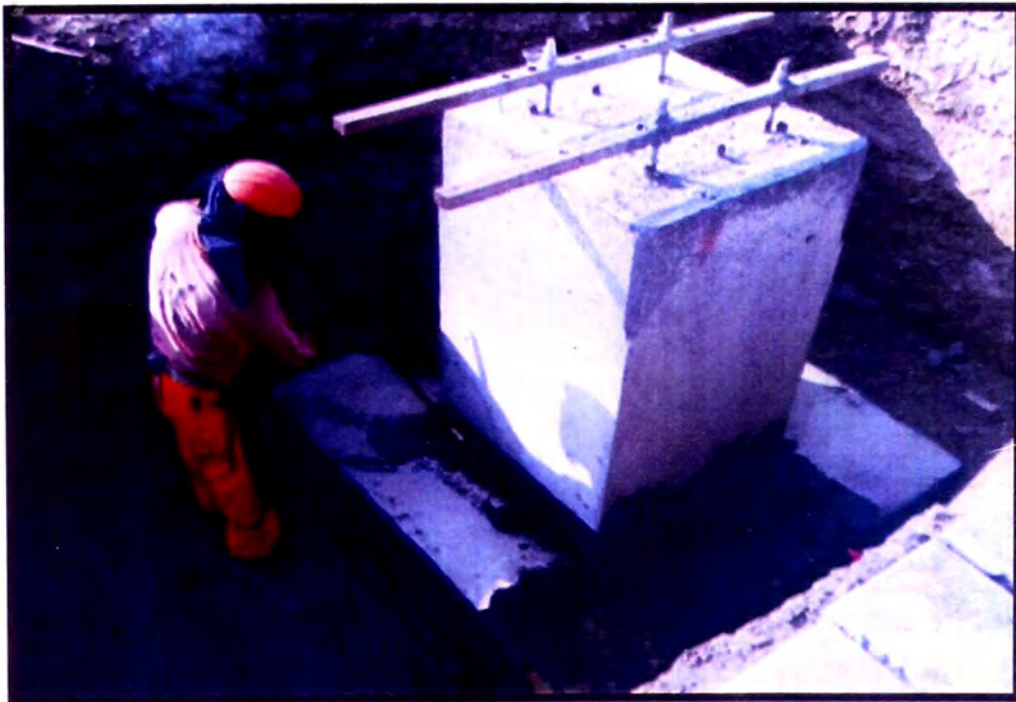
Figura N° 3.6: Se procede aplicar la cobertura a la superficie lateral de la zapata

La forma en que se aplique la cobertura usualmente no es de importancia, siempre que el trabajo esté bien ejecutado. La aplicación a brocha, con rodillo o por aspersion es satisfactoria. Sin embargo, si el fabricante recomienda un procedimiento determinado, conviene seguirlo.

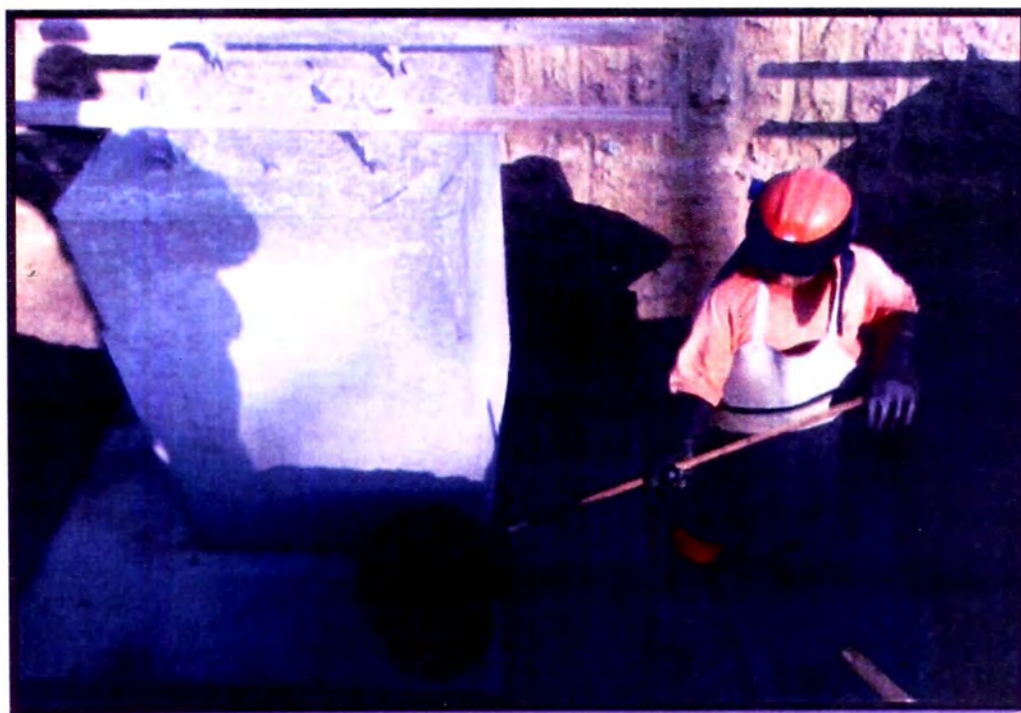
Figura N° 3.7: Aplicación de la cobertura bituminosa con rodillo

La aplicación por rodillo alcanzó preeminencia con el desarrollo de las coberturas de látex, y actualmente es de uso común con éste y otros tipos de cobertura, especialmente cuando se aplican a paredes interiores. Para que la película de cobertura tenga buena apariencia y sea durable, es importante contar con una buena mano de obra. Cualquiera sea el procedimiento empleado, la cobertura debe aplicarse como una película húmeda continua, pero, naturalmente, no tan espesa que se corra o deforme. Debe cuidarse que la cobertura penetre las depresiones superficiales; que la cobertura sea uniforme; y que en los solapes exista una buena unión de la película.

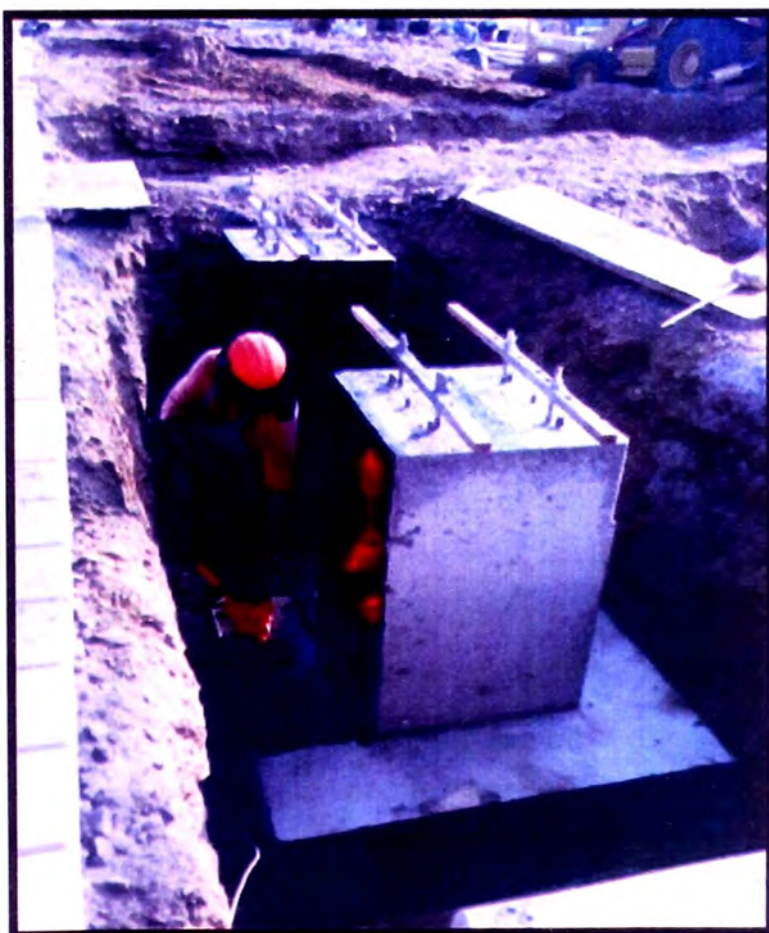
Figura N° 3.8: Se debe esperar al menos 24h antes aplicar otra capa

El tiempo de secado, a transcurrir antes de aplicar una capa adicional de cobertura, varía entre límites amplios, dependiendo del tipo de cobertura y de las condiciones atmosféricas. Las coberturas simples al aceite son las de secado más lento, requiriendo por lo menos 24 horas, preferiblemente 48 horas, aún en tiempo cálido. Las coberturas al aceite reforzadas y los barnices secan más rápidamente; para ellas basta generalmente con una noche de secado. En ambientes fríos y húmedos debe aumentarse el tiempo de secado. El fabricante de coberturas debe aconsejar acerca del tiempo de secado conveniente para su producto particular.
