**UNIVERSIDAD NACIONAL DE INGENIERÍA  
FACULTAD DE INGENIERÍA CIVIL**

**CONSIDERACIONES GEOTÉCNICAS PARA LA  
ESTABILIDAD DE TALUDES DE LA EXCAVACIÓN  
MINERA TIPO TAJO ABIERTO EN HUARAZ - ANCASH**

**INFORME DE SUFICIENCIA**

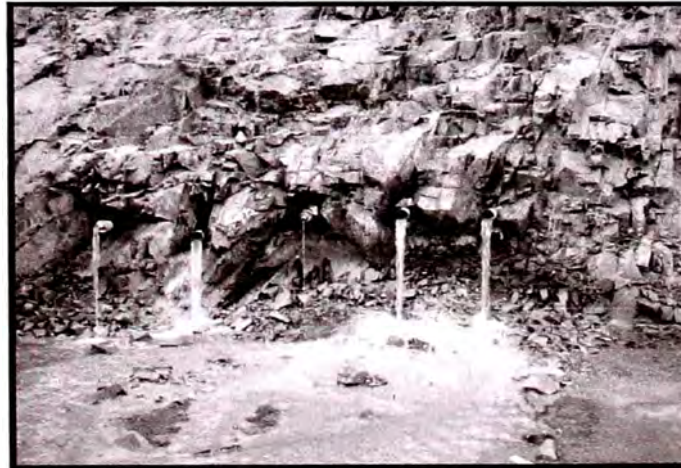
Figura N° 1.- Taladros horizontales en mina Batu Hijau (Fuente: Leech y McGann, 2008)

Leech y McGann (2008) describen el proceso de despresurización realizado en el tajo abierto de la mina Batu Hijau, ubicada en Indonesia, en respuesta a una falla de taludes relativamente a gran escala (100 metros de altura), donde las presiones del agua subterránea parecieron tener un rol significativo, por lo que se construye 1,500 metros de drenes horizontales además de instalarse tres piezómetros de tubo abierto para cuantificar el beneficio que tienen los drenes horizontales en la reducción del agua subterránea detrás del talud fallado.

Dado los aparentes beneficios de los drenes horizontales, se toma la decisión de realizar un plan a largo plazo de construcción de drenes horizontales con una longitud total de perforación de 98,000 metros (Figura N°1).

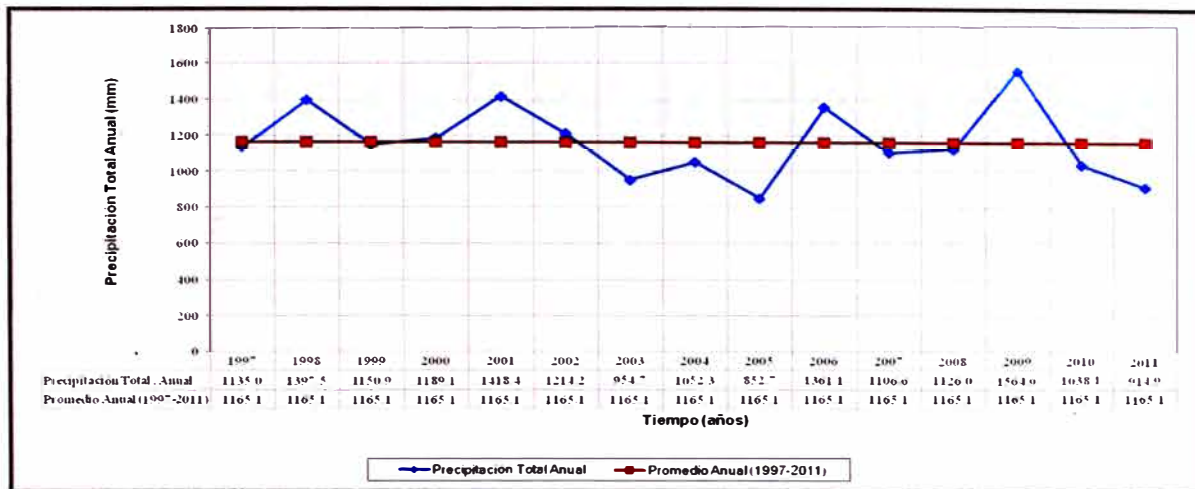
Figura N° 6.- Precipitación total anual de La Operación (1997-2011)

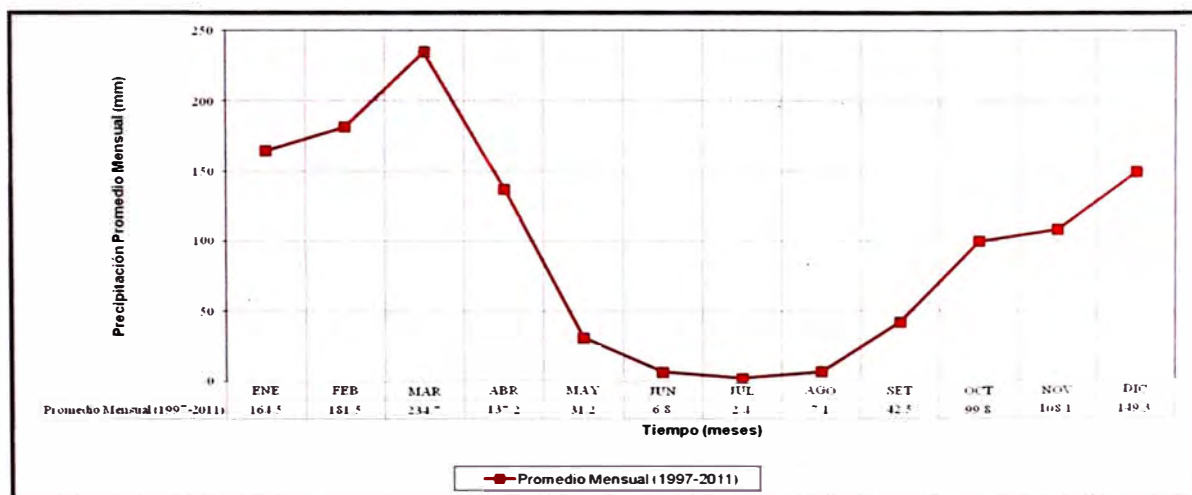
Figura N° 7.- Precipitación promedio mensual de La Operación (1997-2011).

Así mismo, en la Figura N°7, se muestra la precipitación promedio mensual desde 1997 al 2011.

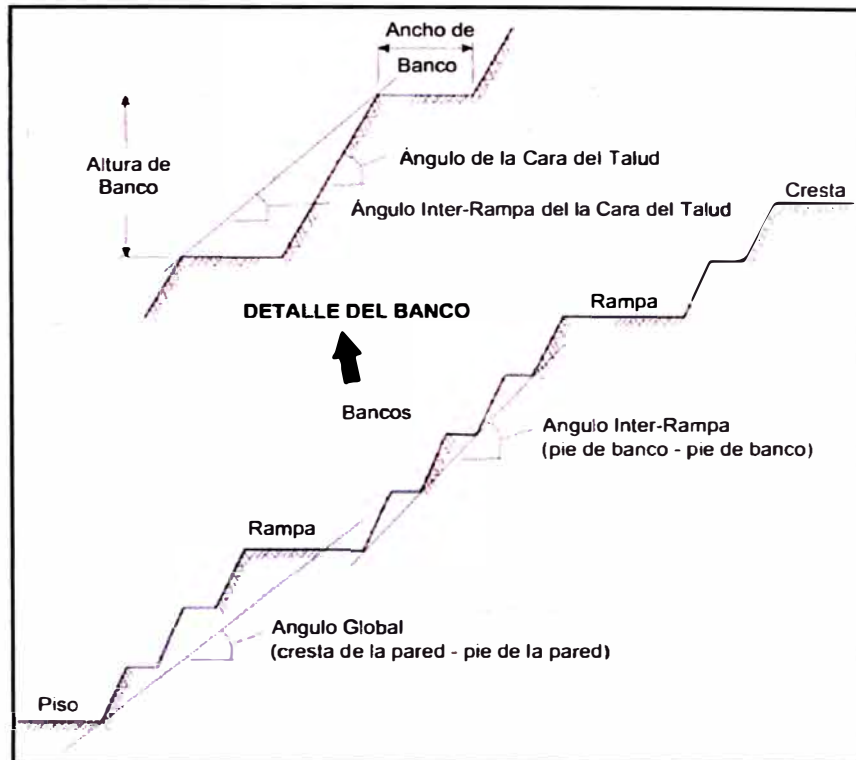
Figura N° 10.- Terminologías en taludes mineros tipo tajo abierto (Fuente: Stacey y Read, 2009)

- Ángulo Global u OA (del inglés *Overall Angle*), ángulo medido desde el piso o fondo de la pared hasta la cresta superior de la pared.
- Ángulo Inter-rampa o IRA (del inglés *Inter-Ramp Angle*), ángulo medido entre pies de banco de un talud separado por rampas.
- Ángulo de la Cara del Talud o BFA (del inglés *Bench-Face Angle*)
- Rampa, acceso de tránsito para equipo liviano o pesado
- Banco, superficie horizontal del perfil típico del sistema de taludes de un tajo.
- Cresta de Banco, límite o borde exterior del banco.
- Pie de Banco, límite o borde interior del banco.
- Piso, fondo de la pared o tajo.
- Cresta, borde superior de la pared.
- Nivel, usado para referirse a "metros sobre el nivel del mar" (e.g.; 3970 msnm o nivel 3970).

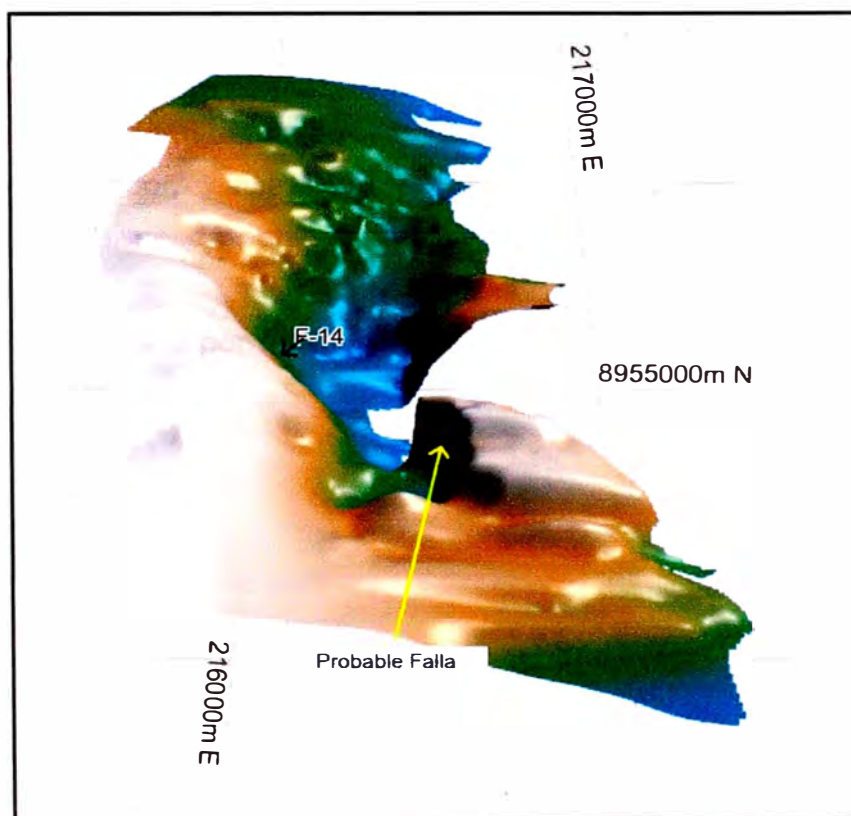
Figura N° 13.- Visualización de las ondulaciones de PSL (Fuente: ERSI, 2011)

Geólogos del Tajo Abierto, refieren a la paleo-superficie encontrada en el Tajo como la Paleo-Superficie Lupe (PSL) que es un contacto entre las tobas andesíticas o dacíticas y pórfido de andesitas, la PSL es una superficie ondulada, poco profunda con buzamientos muy empinados, el cual ha sido el lugar de movimientos importantes pre y post mineralizantes. Ver esquema en la Figura N°13.

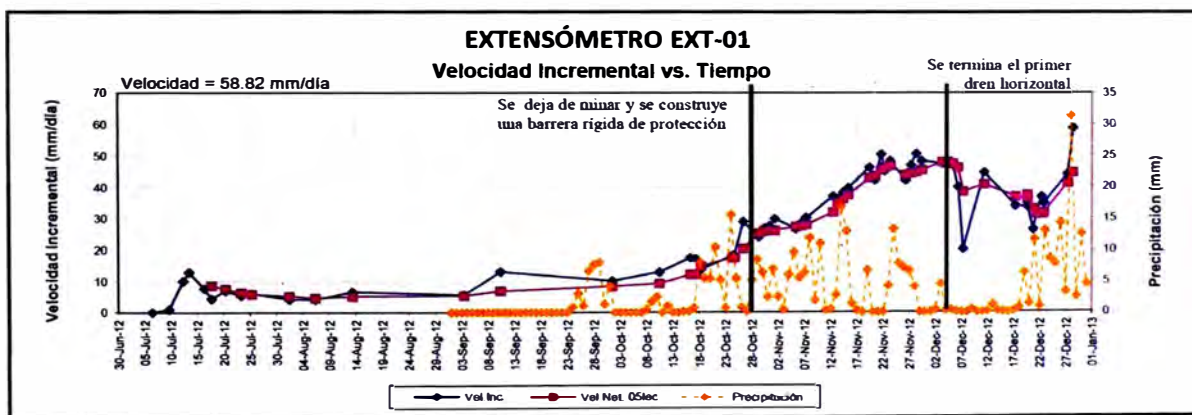
Figura N° 19.- Velocidad del extensómetro EXT-01 y la variación de precipitación

Por otro lado, para la zona geotécnica 7 se observa que el período de poca precipitación coincide con la reducción de la velocidad de los prismas y del extensómetro, en la Figura N°19 se nota la sensibilidad de la velocidad con respecto a la precipitación, esto podría ser debido a que el material en la zona de falla está en activo proceso de pérdida de la capacidad de resistencia al cortante por el ingreso directo del agua de precipitación a la grieta. Se podría decir que en la reducción de la velocidad coincidieron la fecha de término del primer dren horizontal y la disminución de la cantidad de precipitación.

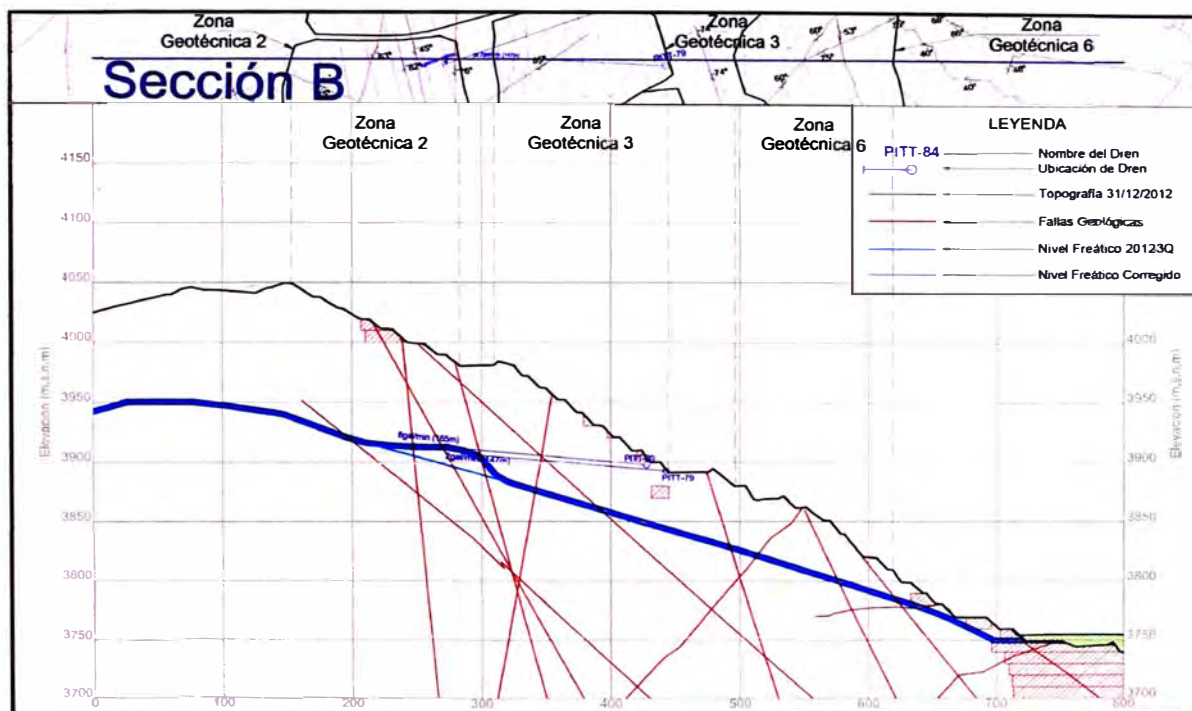
Figura N° 20.- Corrección en la interpretación de la superficie freática con los drenes horizontales - Sección B

La Figura N°20 muestra cómo en la Sección B se hace una mejor interpretación del nivel de agua subterránea con esta corrección.

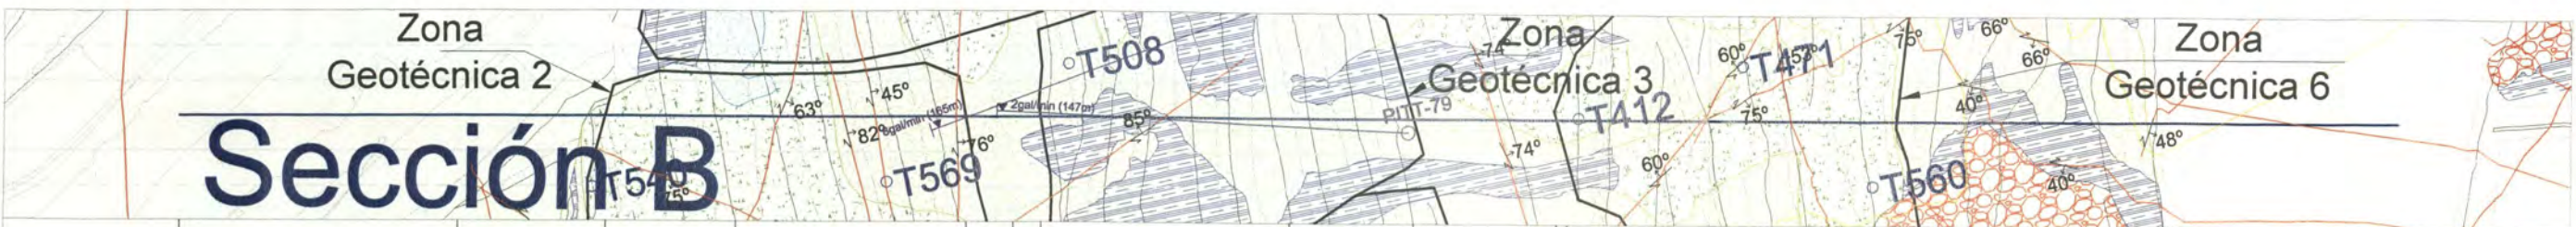
# Sección B

**Universidad Nacional de Ingeniería**  
**Facultad de Ingeniería Civil**  
 Consideraciones Geotécnicas Para La Estabilidad De Taludes De La  
 Excavación Minera Tipo Tajo Abierto En Huaraz - Ancash  
**Sección B - Análisis Geotécnico**

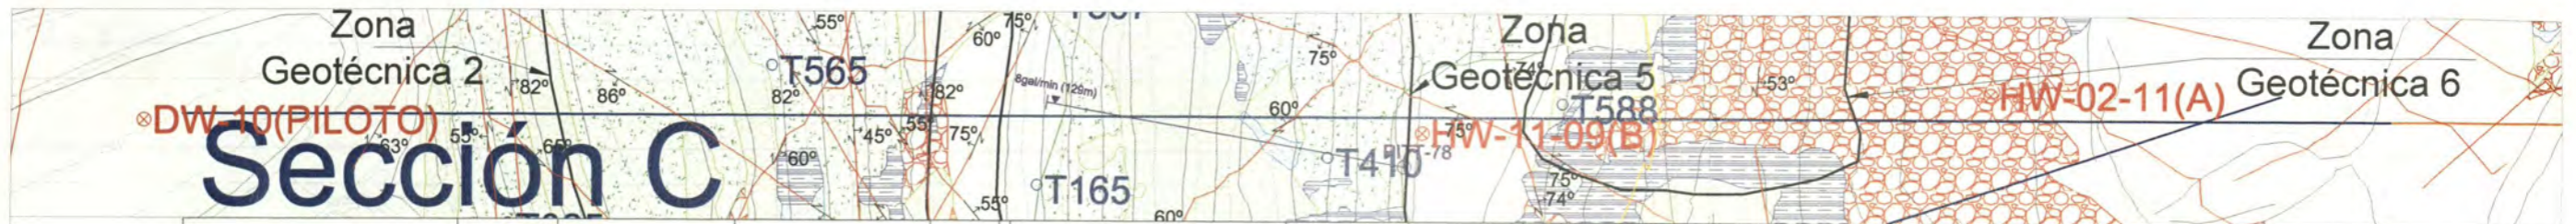
# Sección C

**Universidad Nacional de Ingeniería**  
**Facultad de Ingeniería Civil**  
 Consideraciones Geotécnicas Para La Estabilidad De Taludes De La  
 Excavación Minera Tipo Tajo Abierto En Huaraz - Ancash  
**Sección C - Análisis Geotécnico**  
 Escala : 1/2,500      Elaborado : Bach. Marco Rubén Yalle Barrios  
 Fecha : Febrero de 2013      Asesor : Ing. Luis Serafín Gonzáles Hjar
