**EVALUACIÓN DEL ÍNDICE DE RUGOSIDAD
INTERNACIONAL (IRI)**

**MONITOREO DE CONSERVACIÓN CARRETERA
CAÑETE – HUANCAYO Km. 116+000 AL Km. 118+000**

INFORME DE SUFICIENCIA

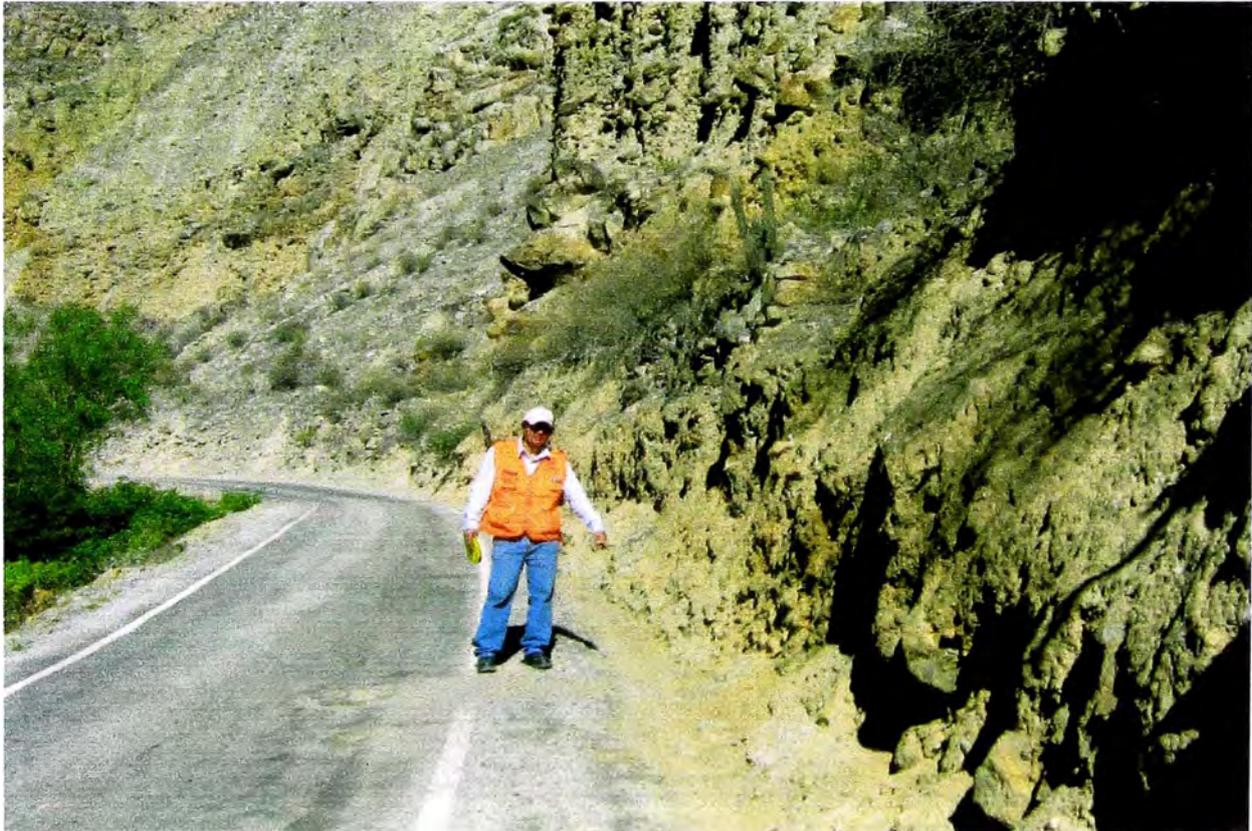
Figura N° 1.04 Tramo accidentado con Inestabilidad de taludes

La carretera se desarrolla por distintos tipos de topografía, desde la llana, ondulada, sinuosa y accidentada, con tramos donde se presenta erosión y inestabilidad de taludes.

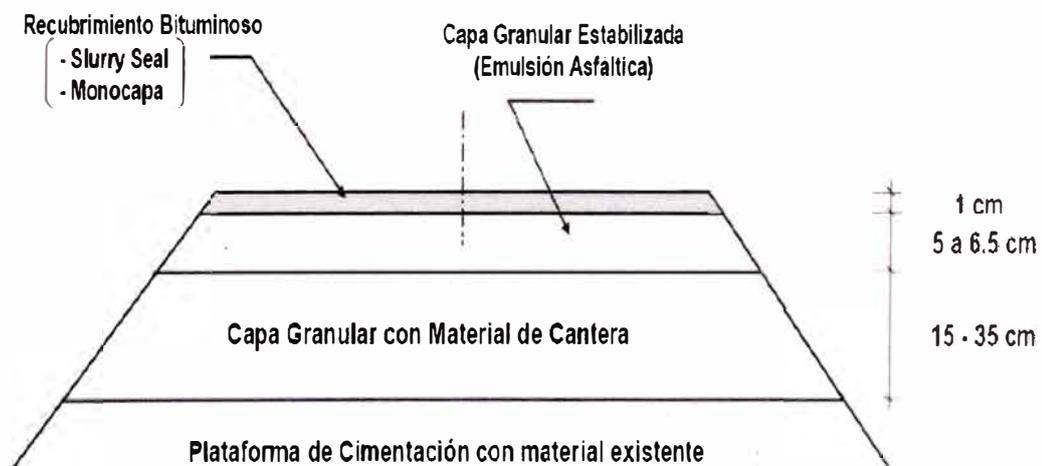
Figura N°1.06 Sección típica

- Plataforma de cimentación con material existente
- Sub-base: capa granular con material de cantera (25-35 cm)
- Base: capa granular (5-6.5cm)
- Recubrimiento Bituminoso “Monocapa” (1cm)

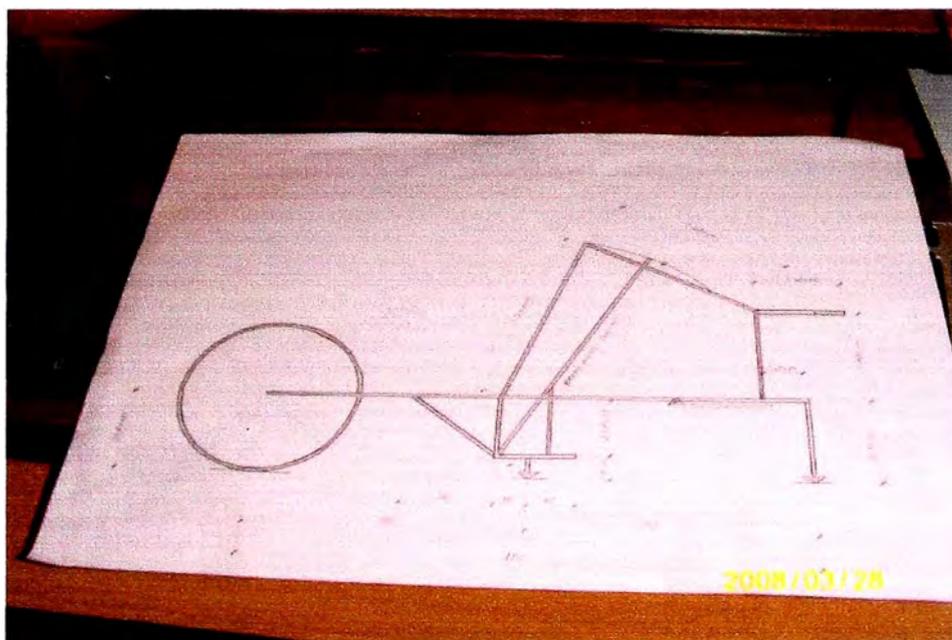
Figura. 2.01 Esquema del diseño del equipo MERLIN

El MERLIN, denominación abreviada proveniente del inglés Machine for Evaluating Roughness using Low-cost Instrumentation, es un equipo utilizado para la medición de la rugosidad de los pavimentos, desarrollado durante la década de los 80 y dado a conocer en 1990 por la unidad de ultramar del Laboratorio Británico de Investigación de Transportes y Caminos (TRRL). El MERLIN es un equipo de tecnología intermedia que fue diseñado para ser difundido en los países en vías de desarrollo, por las ventajas de su bajo costo de fabricación y por la gran exactitud de los resultados que proporciona.

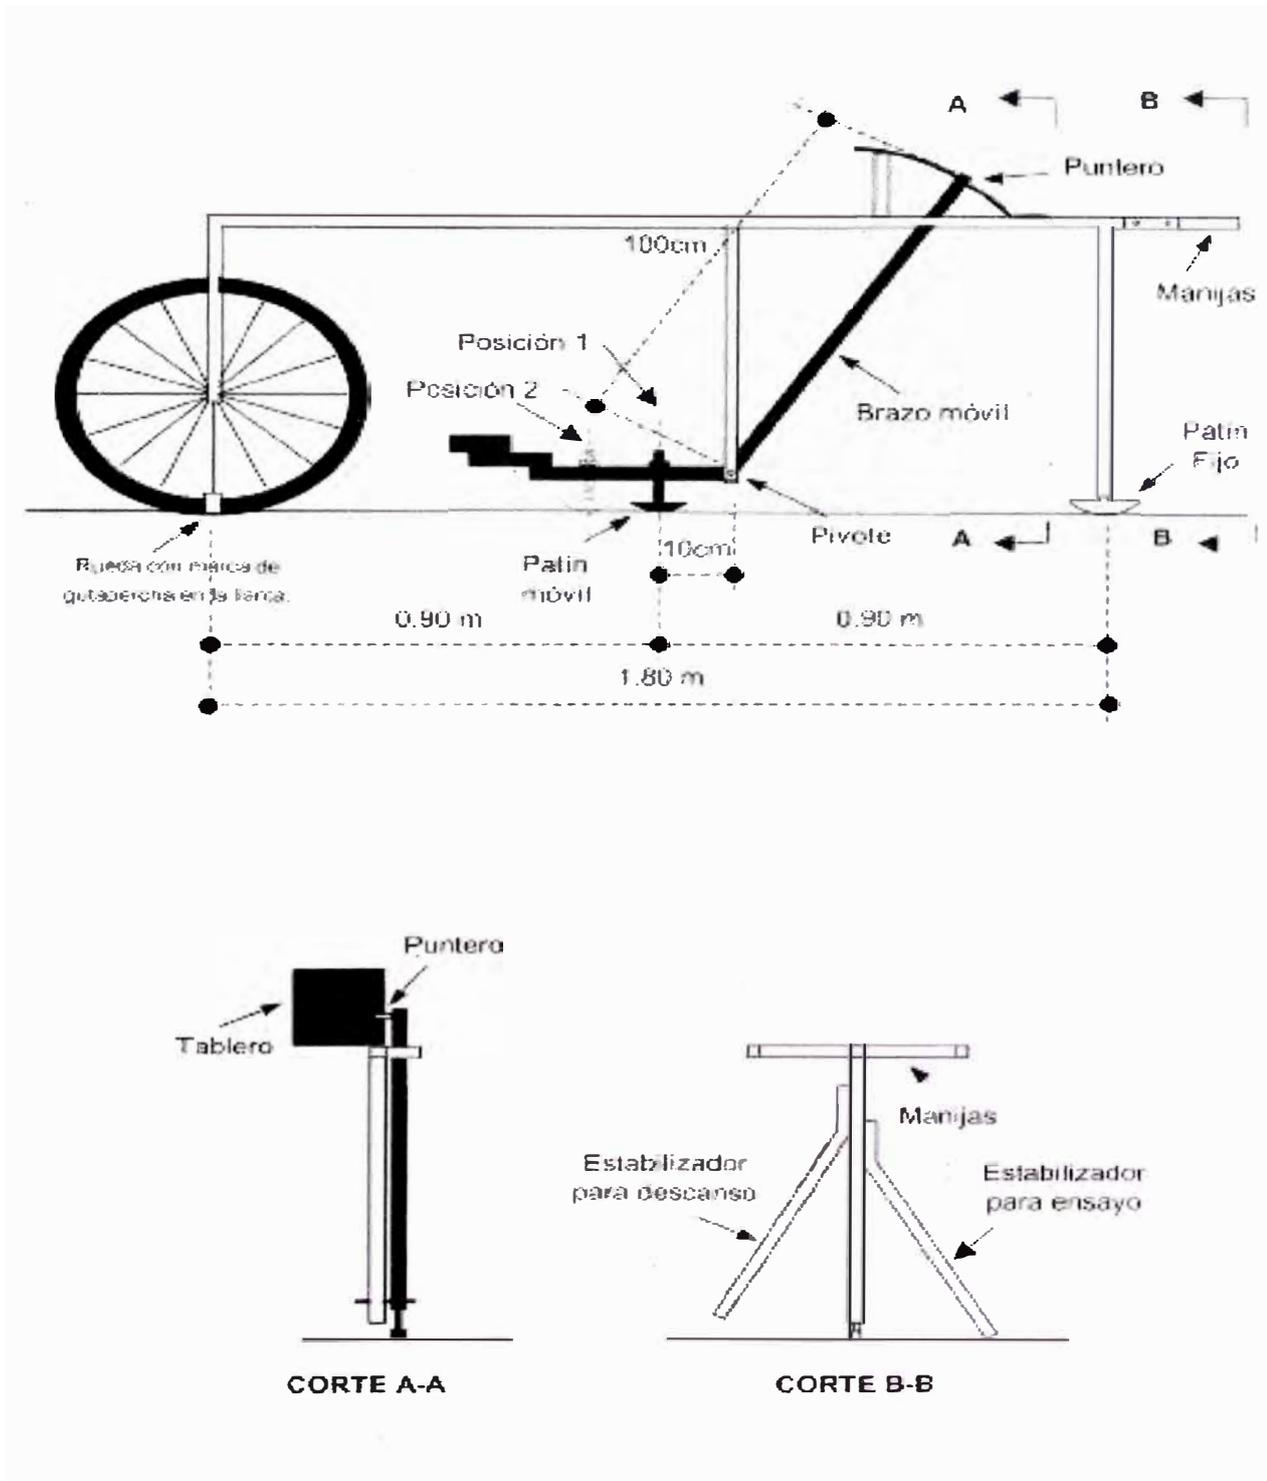
Figura N° 2.02 Esquema del Rugosímetro MERLIN

Para determinar un valor de rugosidad se deben efectuar 200 observaciones de las “irregularidades que presenta el pavimento” (desviaciones relativas a la cuerda promedio), cada una de las cuáles son detectadas por el patín móvil del MERLIN, y que a su vez son indicadas por la posición que adopta el puntero sobre la escala graduada del tablero, generándose de esa manera las lecturas. Las observaciones deben realizarse estacionando el equipo a intervalos regulares, generalmente cada 2m de distancia; en la práctica esto se resuelve tomando como referencia la circunferencia de la rueda del MERLIN, que es aproximadamente esa dimensión, es decir, cada ensayo se realiza al cabo de una vuelta de la rueda.

En cada observación el instrumento debe descansar sobre el camino apoyado en tres puntos fijos e invariables: la rueda, el apoyo fijo trasero y el estabilizador para ensayo (Figura N° 2.02, Corte B-B). La posición que adopta el puntero corresponderá a una lectura entre 1 y 50, la que se anotará en un formato de campo, tal como el mostrado en el Figura N° 2.03. El formato consta de una cuadrícula compuesta por 20 filas y 10 columnas; empezando por el casillero (1,1). los datos se llenan de arriba hacia abajo y de izquierda a derecha.

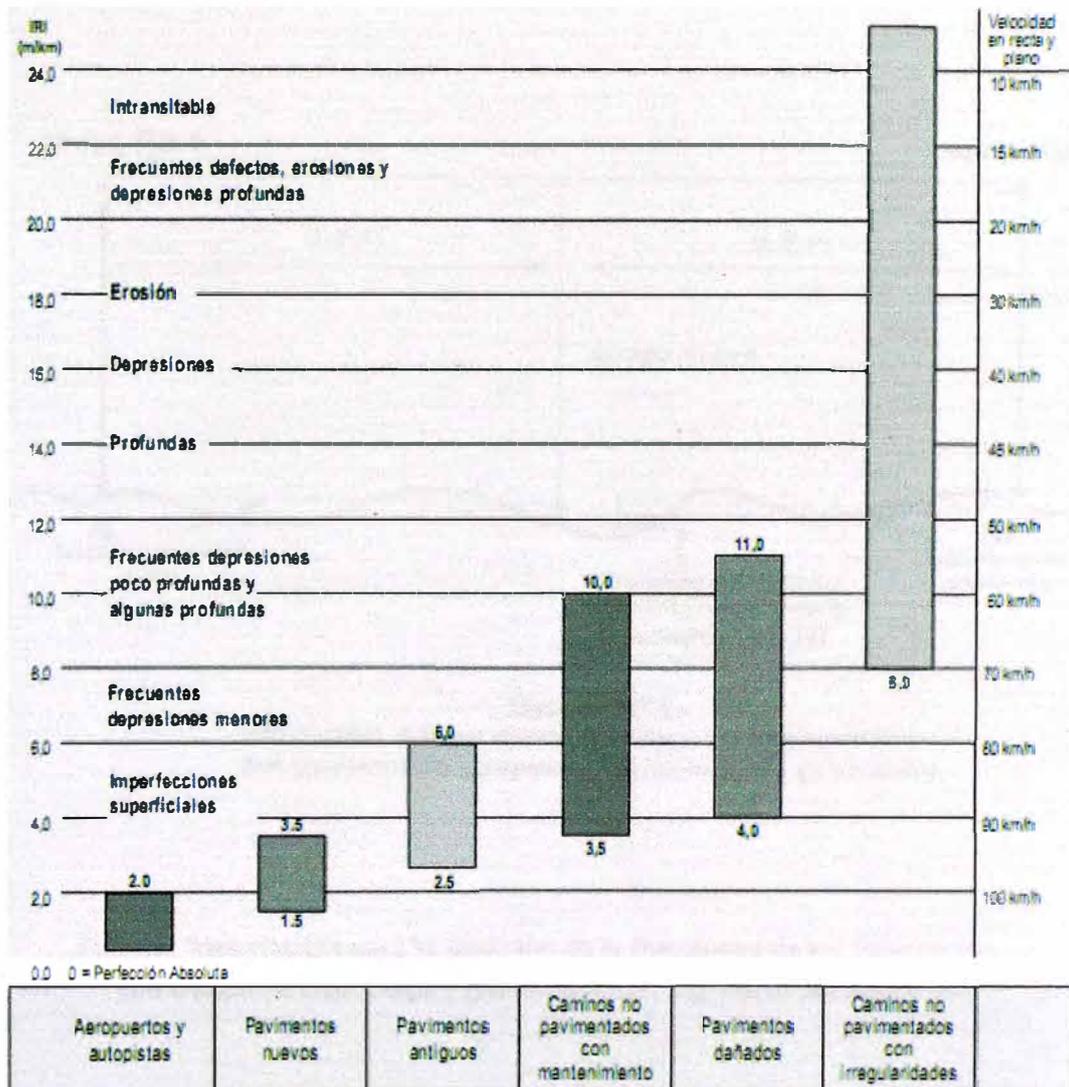
Figura N°2.05 Escala de rugosidad para pavimentos (IRI)

El IRI está definido como una característica del perfil longitudinal de una huella de rodadura, se expresa en términos de m/Km., mm/m.

Su definición se estableció a partir de conceptos asociados a la mecánica vibratoria de los sistemas dinámicos, todo ello, en base a un modelo que simuló el movimiento de la suspensión acumulada por un vehículo al circular por una determinada longitud de perfil de la carretera, a una velocidad estándar.

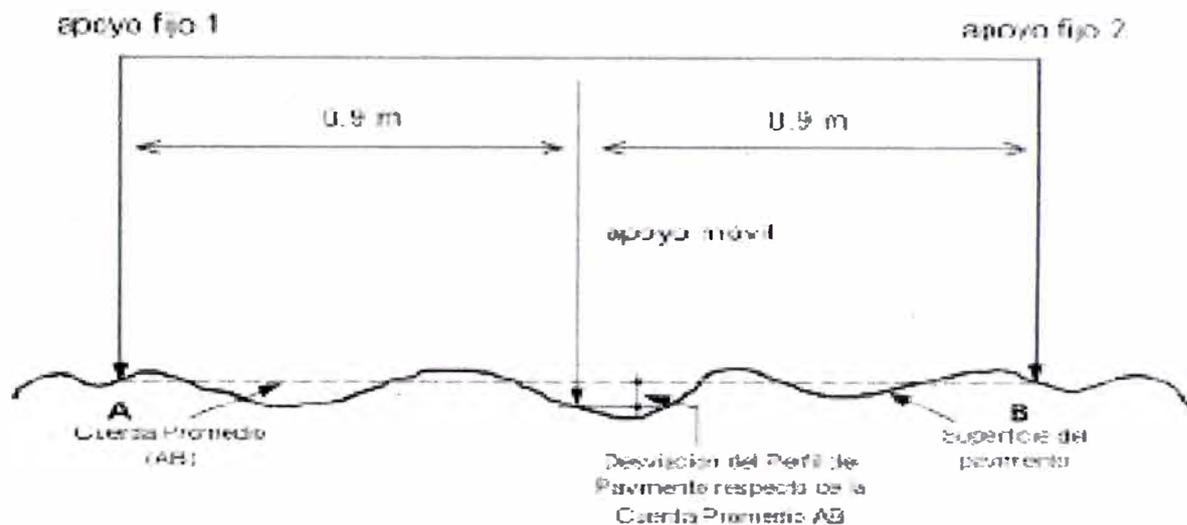
Figura N° 2.06 Medición de las desviaciones de la superficie del pavimento respecto de la cuerda promedio.

La determinación de la rugosidad de un pavimento se basa en el concepto de usar la distribución de las desviaciones de la superficie respecto de una cuerda promedio. La Figura N° 2.06 ilustra como el MERLIN mide el desplazamiento vertical entre la superficie del camino y el punto medio de una línea imaginaria de longitud constante. El desplazamiento es conocido como “la desviación respecto a la cuerda promedio”.

Figura N° 1
Medición de las desviaciones de la superficie del pavimento respecto de la cuerda promedio

Asimismo, se ha definido que es necesario medir 200 desviaciones respecto de la cuerda promedio, en forma consecutiva a lo largo de la vía y considerar un intervalo constante entre cada medición. Si se define el histograma de la distribución de frecuencias de las 200 mediciones, es posible medir la dispersión de las desviaciones y correlacionarla con la escala estándar de la rugosidad (Ver Figura N° 2.07). El parámetro estadístico que establece la magnitud de la dispersión es el rango de la muestra (D), determinado luego de efectuar una depuración del 10% de observaciones (10 datos en cada cola del histograma). El valor D es la rugosidad del pavimento en "unidades MERLIN".

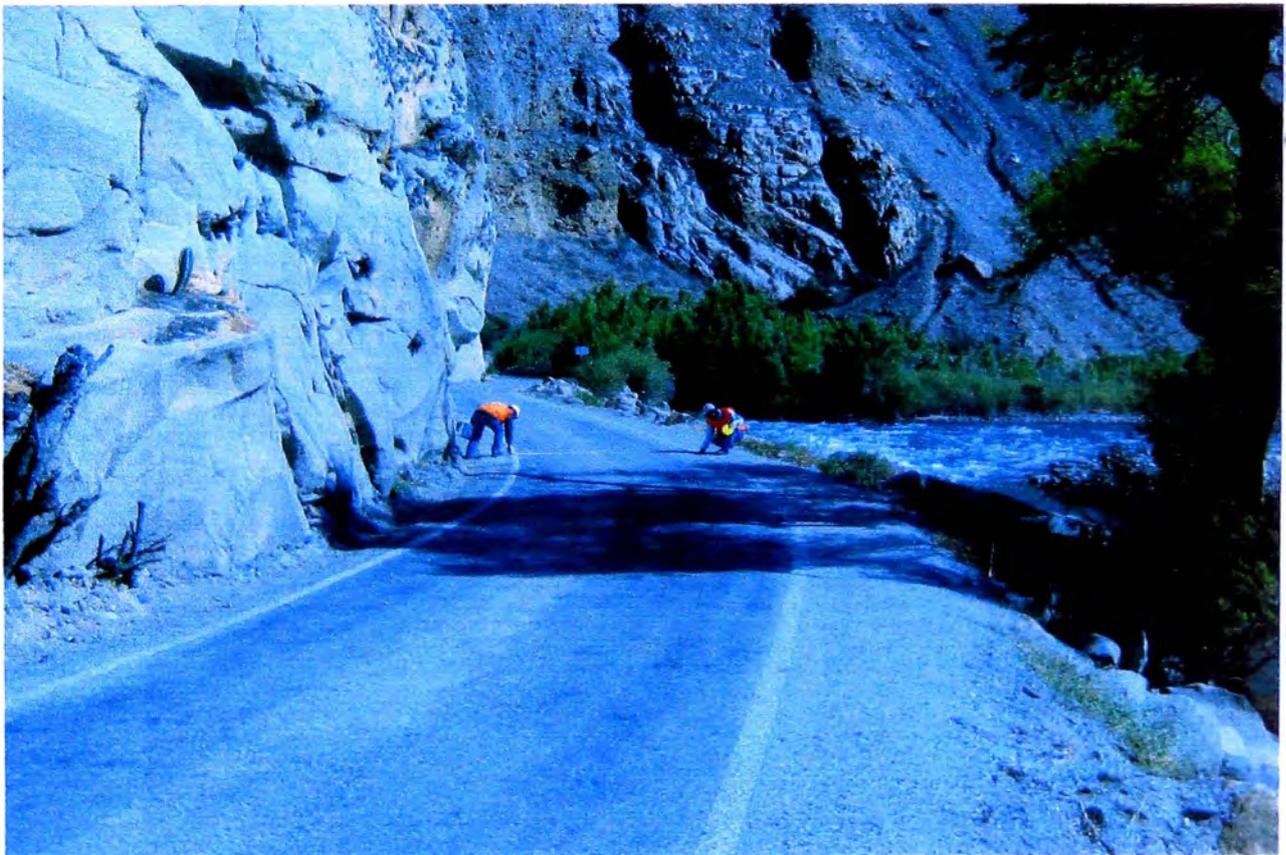
Figura N° 3.01 Marcado cada 10 m en los subtramos elegidos

De la visita efectuada en campo, se recopiló las mediciones de rugosidad con el rugosímetro MERLIN a relación de brazos de 1:10. Para esto se hizo una evaluación visual, para los dos kilómetros en estudio, dando como resultado 2 subtramos de 400 m característicos entre las progresivas 116+000 al 118+000, el primer subtramo se encuentra entre las progresivas 116+300 al 116+700; y el segundo sub tramo en 117+400 al 117+ 800 para tomar datos en el carril derecho.
