UNIVERSIDAD NACIONAL DE INGENIERIA
FACULTAD DE INGENIERIA CIVIL

EVALUACIÓN DE TRANSITABILIDAD
MONITOREO DE CONSERVACIÓN CARRETERA
CAÑETE – HUANCAYO DEL KM. 190 + 000 AL KM. 205 + 000

INFORME DE SUFICIENCIA

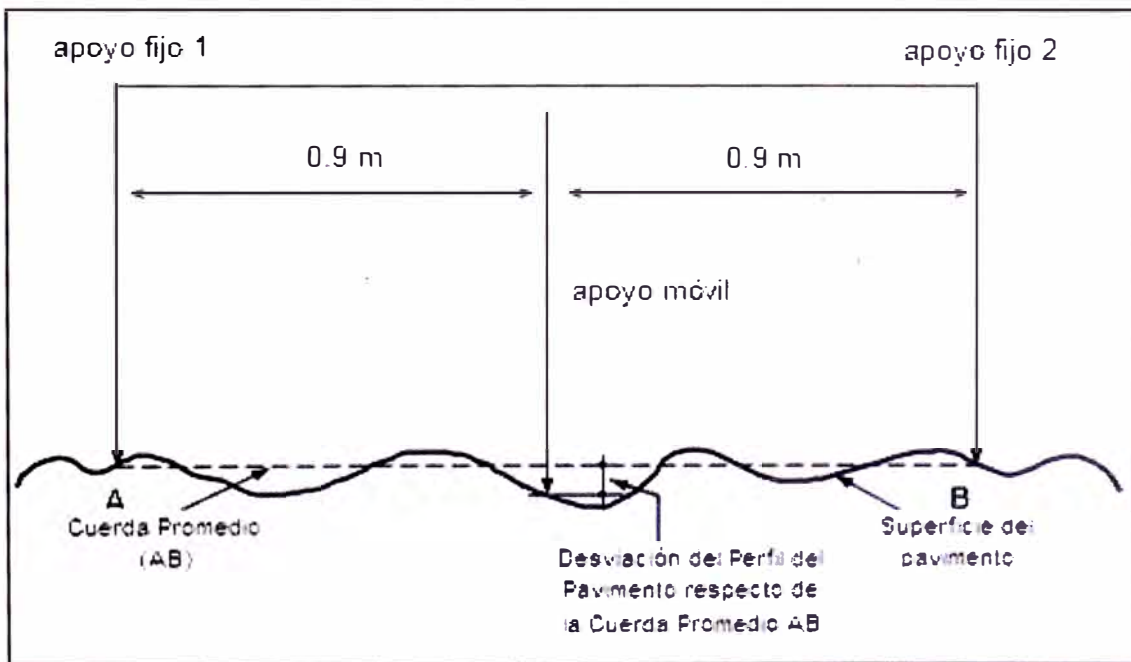
Figura 3.3 Medición de las desviaciones respecto de la cuerda promedio.
 Fuente: Ing. Pablo del Águila- Metodología para la determinación de la rugosidad.

La determinación de la rugosidad de un pavimento se basa en el concepto de usar la distribución de las desviaciones de la superficie respecto de una cuerda promedio. En la figura N°3.3 se ilustra como el MERLIN mide el desplazamiento vertical entre la superficie del camino y el punto medio de una línea imaginaria de longitud constante. El desplazamiento es conocido como “la desviación respecto a la cuerda promedio”.

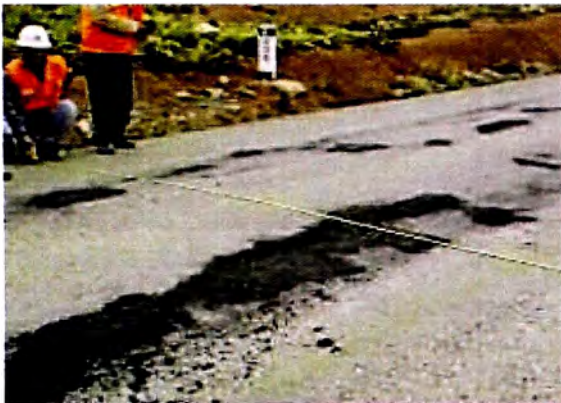
FALLAS	Km - 205
	DEPRESIÓN
	PARCHES
	AGREGADO PULIDO
	BACHES
AHUELLAMIENTO

El origen de estas fallas es principalmente por desgaste de los vehículos que transitan por esta zona, acción de interperismo de la superficie del medio agresivo en el que se encuentra como son las constantes y fuertes precipitaciones y la condición de infraestructura faltante como los canales de drenaje pluvial que no existen en la zona, a esta zona se le puede dar un PSI de 1.5

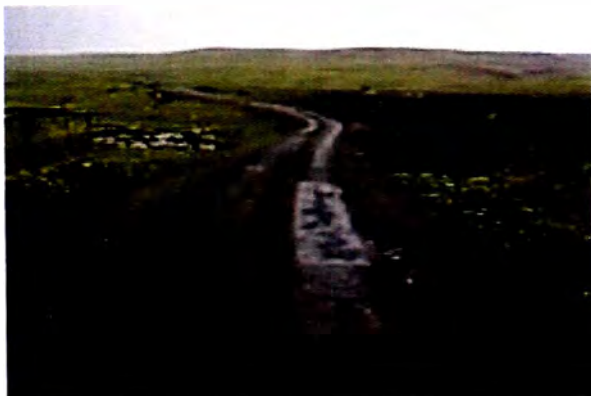
FALLAS	Km - 204
	ABULTAMIENTO
	FISURA DE BORDE
	PARCHES
	AGREGADO PULIDO
PELADURA POR INTERPERISMO

Fallas por acción del medio en que se encuentra la vía, no se apreciaron ondulaciones, fisuras longitudinales que no se encuentren en la zona de rodadura, por esto no se puede estipular que las fallas presentadas son del orden estructural, para esta zona ante las condiciones observadas se le asignará un PSI de 1.5

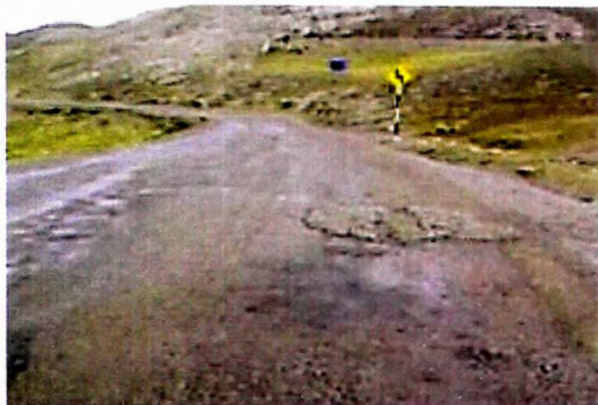
FALLAS	Km - 203
	FISURAS EN BLOQUE
	DEPRESIÓN
	PARCHES
	BACHES
	AGREGADO PULIDO
	AHUELLAMIENTO
	PELADURA POR INTERPERISMO

Aunque en la imagen no se puede observar las fisuras en bloque, se presentaron este tipo de fallas en zonas de curva principalmente, la falla de agregado pulido, es constante en todos los kilómetros de análisis, esto es debido a la acción climática ya que los 15km se encuentran en regiones de Puna y Suni, lo cual ya fue mencionado en el capítulo 2, En esta zona se puede dar un valor de PSI de 1.8.

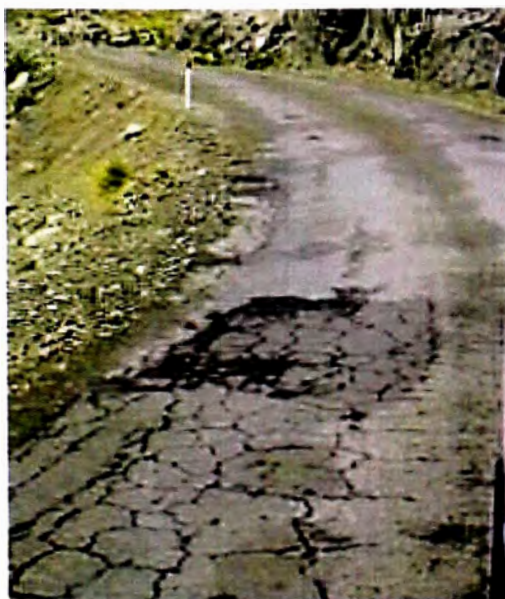
FALLAS	Km - 202
	PIEL DE COCODRILO
	FISURAS EN BLOQUE
	FISURA DE BORDE
	AGREGADO PULIDO
	BACHES
	AHUELLAMIENTO

Otras de las fallas que se encuentran a lo largo de la vía son las fisuras de borde, ya que la superficie de rodadura no se encuentra delimitada con la berma y las curvas cerradas de la zona de estudio contribuyen a la generación de este tipo de falla. Para esta zona se designa un PSI de 1.5 ya que los vehículos pueden transitar por esta zona pero como se observa la transitabilidad ha sido reducida por las condiciones superficiales de la zona.

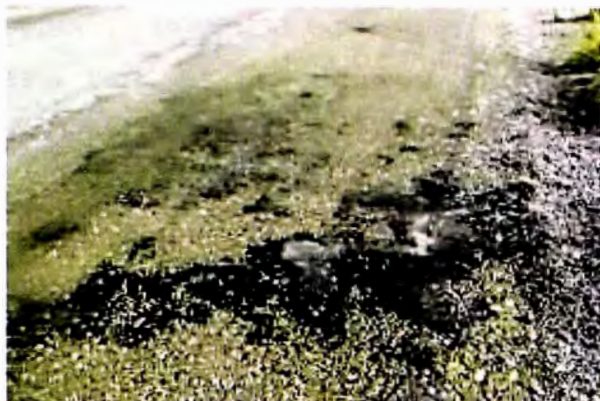
Fotografía 5 Determinación de Fallas km201
 Fuente Elaboración Propia

Los parches encontrados en la zona de estudio son realizados con una mezcla de emulsión asfáltica con agregado fino, estos parches solo son paliativos para permitir el tránsito de los vehículos en esta zona ya que la transitabilidad se encuentra reducida por las condiciones superficiales de la vía, sumado a esto el confort para un vehículo a una velocidad de diseño de 30km/h la sensación percibida es de vibraciones a lo largo del recorrido. Para este tramo por las condiciones observadas se le designará un PSI de 1.3

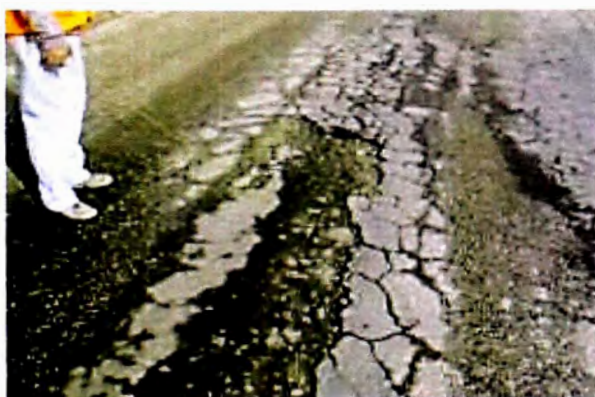
Fotografía 6 Determinación de Fallas km200
 Fuente Elaboración Propia

En la imagen se puede observar que la superficie de rodadura se ha desprendido quedando la base al descubierto, este tipo de falla se encontró en zonas localizadas, como ya se explicó este tipo de fallas es producto principalmente por la acción del interperismo del medio agreste en que se encuentra la vía principalmente, sumado a esto se tiene el tráfico de vehículos y una falta de mantenimiento rutinario y la no existencia de un mantenimiento periódico oportuno en esta zona de trabajo, se considera que el contratista en esta zona no ha cumplido con los estándares requeridos de acuerdo a los términos de referencia estipulado por el MTC, la transitabilidad no es garantizada en esta zona y se designa un PSI para este tramo de 0 ya que la superficie de rodadura ya colapso como se puede observar.

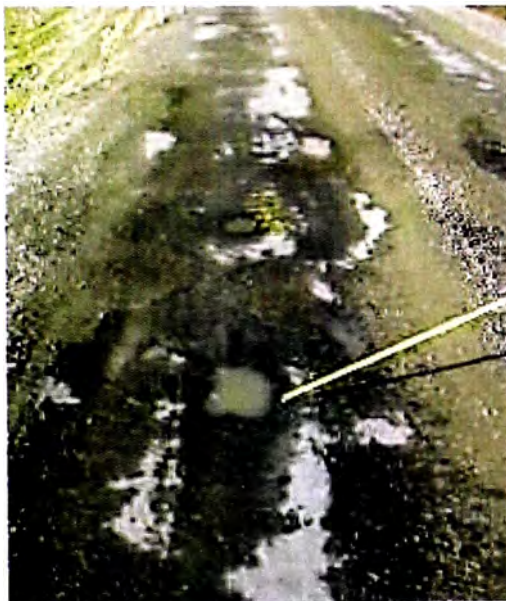
Fotografía 7 Determinación de Fallas km199
Fuente Elaboración Propia

Una de las fallas más comunes encontradas son los hundimientos como se puede observar en la imagen que se presenta, este tipo de falla es producto del desprendimiento de la superficie de rodadura producto de fallas de fisuras en bloque, queda claro que el mantenimiento que se ha venido realizando en esta zona no es el adecuado para poder mantener la transitabilidad de la vía, para este tramo se designa un PSI de 1.5 por las condiciones que se presentan para este tramo.

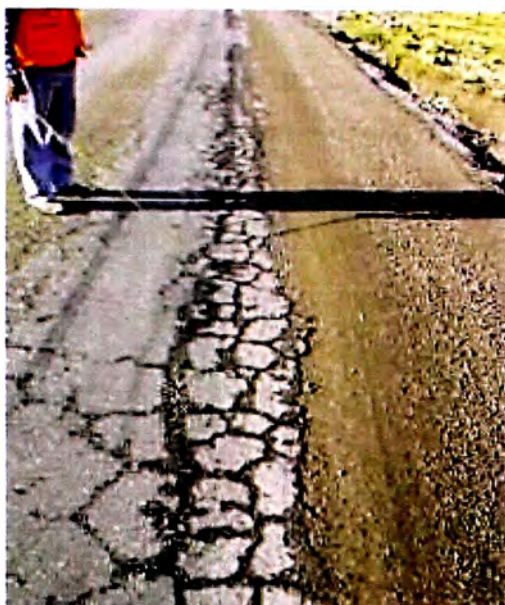
Fotografía 8 Determinación de Fallas km198
 Fuente Elaboración Propia

En la imagen se puede observar como el interperismo a ocasionado el deterioro de la superficie de rodadura, la falta de canales de drenaje contribuyen al colapso de la superficie de rodadura, se observa que la piel de cocodrilo en la zona por donde no transitan los carros presenta la falla de piel de cocodrilo, lo cual no sucede en la zona donde pasan las llantas de los vehículos esta zona que posiblemente presento fallas de piel de cocodrilo colapso y simplemente se desprendió el material de sellado que servía como superficie de tránsito de vehículos para este tramo se considera designar un PSI de 1 ya que las condiciones encontradas son muy malas.

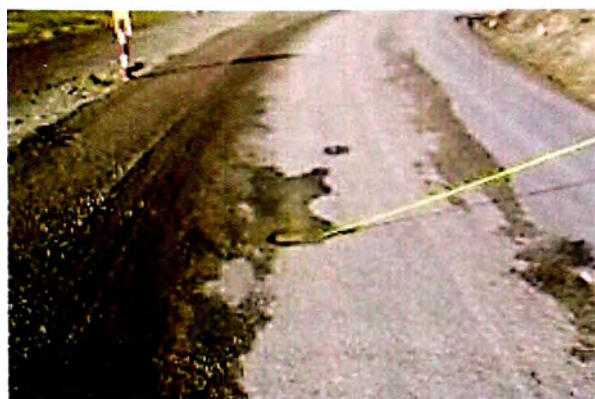
Fotografía 9 Determinación de Fallas km197
 Fuente Elaboración Propia

y en la cual posiblemente la estructura no se encuentre con el grado de compactación y de óptimo contenido de humedad para garantizar la máxima densidad seca, menos aún se puede garantizar que la estructura se encuentre compactada de acuerdo a la normativa EG-2000, para este tramo se designa un PSI de 0.8 ya que la superficie se encuentra en una condición muy mala.

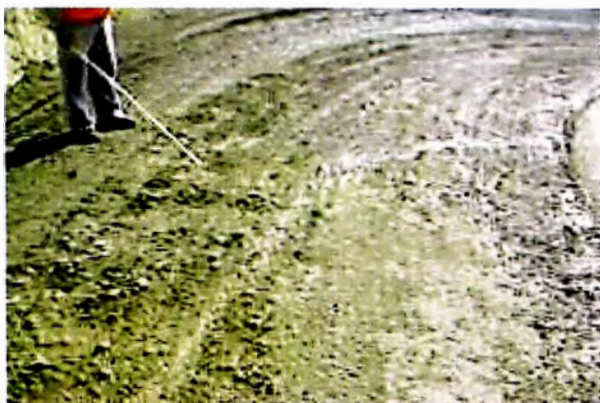
Fotografía 10 Determinación de Fallas km196
 Fuente Elaboración Propia

Para este tramo que se encuentra en curva no existe superficie de rodadura por esta causa no se encuentran fallas ya que ha colapsado la superficie de rodadura, en este tramo no existe confort en el recorrido de los vehículos, la estructura del pavimento se encuentra dañada, y es necesario un cambio de la estructura, se designa un PSI de 0 ya que como se observa las condiciones son pésimas para poder transitar a lo largo de este tramo.

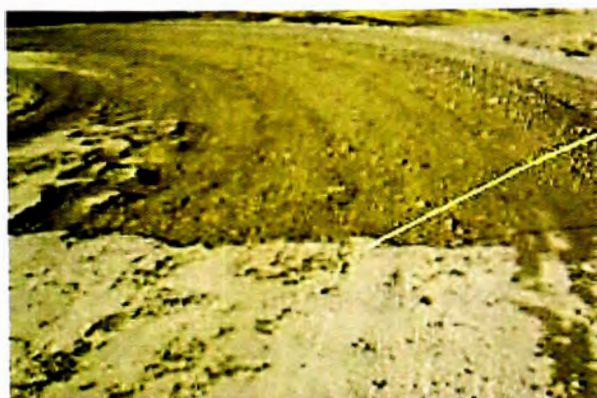
Fotografía 11 Determinación de Fallas km195
 Fuente Elaboración Propia

Esta zona se encuentra el mismo problema donde la superficie de rodadura ha colapsado y la estructura viene siendo debilitada por la acción de los factores climatológicos, este problema se da principalmente por la falta de mantenimiento periódico, este tramo que es de aproximadamente 100m de longitud en curva, representa la condición de intrasitabilidad que existe en los tramos con las mismas características para este tramo se designa un valor de PSI de 0 ya que una vez más la superficie de rodadura ha colapsado.

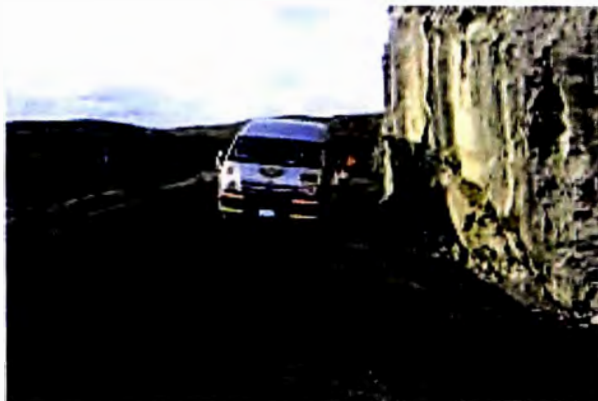
Fotografía 12 Determinación de Fallas km194
 Fuente Elaboración Propia

Para este tramo se designa como valor de PSI de 1.5 ya que la zona a pesar de las restricciones con las que se encuentra se puede transitar, además que la superficie de rodadura se encuentra con un tratamiento superficial.

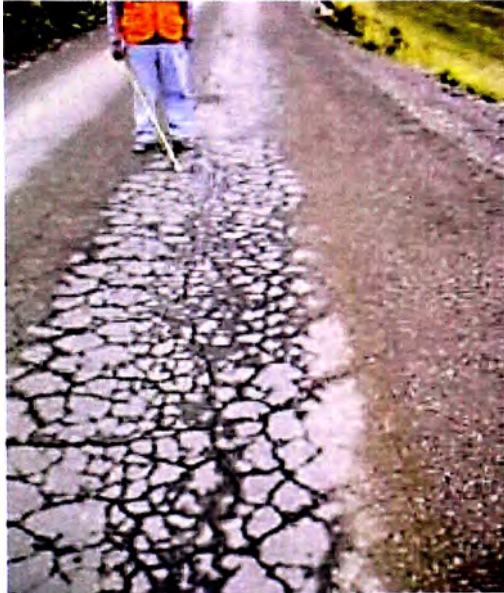
FALLAS	Km - 192
	PIEL DE COCODRILO
	FISURAS EN BLOQUE
	FISURAS DE BORDE
	FISURAS LONGITUDINALES
	AGREGADO PULIDO
	AHUELLAMIENTO

Como se observa en la imagen una vez más las fallas de piel de cocodrilo y agregado pulido son las predominantes a lo largo de la zona de estudio este tipo de fallas no impiden la transitabilidad en zonas rectas como se observa en la imagen, pero se pudo constatar que el confort se encuentra reducido a una velocidad de diseño de 30km/h o mayores velocidades, para este tramo se designa un valor de PSI de 1.8, ya que la condición del pavimento es mala pero si se puede transitar a través de ella.

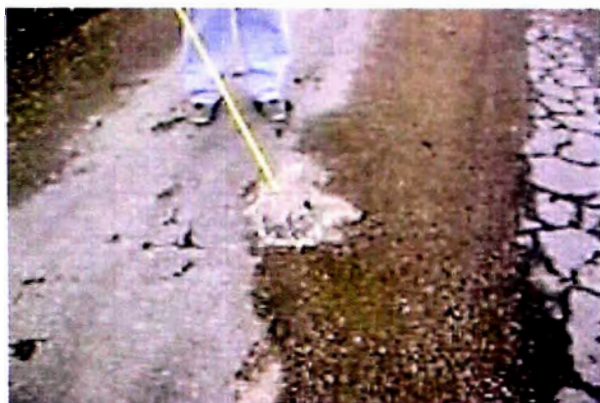
Km - 191
FALLAS	PIEL DE COCODRILO
	FISURAS EN BLOQUE
	ABULTAMIENTO
	FISURAS DE BORDE
	FISURAS LONGITUDINALES
	AGREGADO PULIDO
	AHUELLAMIENTO
	PELADURA POR INTERPERISMO

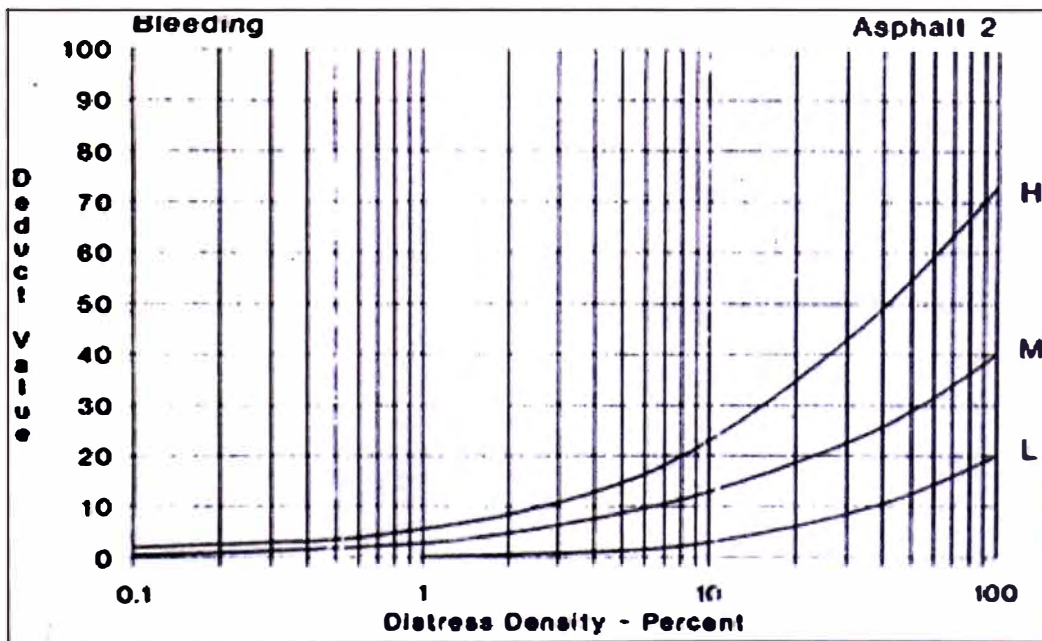
Figura 5.5 Exudación
 Fuente Norma ASTM D4633-03

- Tipo 2 Exudación.- Este tipo de falla se presenta como una película de material bituminoso sobre la superficie del pavimento de características brillante, cristalina y pegajosa. Es causada por excesivas cantidades de cemento asfáltico o alquitranes en la mezcla, aplicación excesiva de un sello bituminoso, un bajo contenido de vacíos en la mezcla o la combinación de estas causas, lo cual hace que este material bituminoso se acumule sobre la superficie del pavimento.
