**UNIVERSIDAD NACIONAL DE INGENIERIA  
FACULTAD DE INGENIERIA CIVIL**

**ESTUDIOS BÁSICOS DEL SISTEMA DE ALCANTARILLADO Y PLANTA  
DE TRATAMIENTO DEL ANEXO CANTERA-CAÑETE**

**INFORME DE SUFICIENCIA**

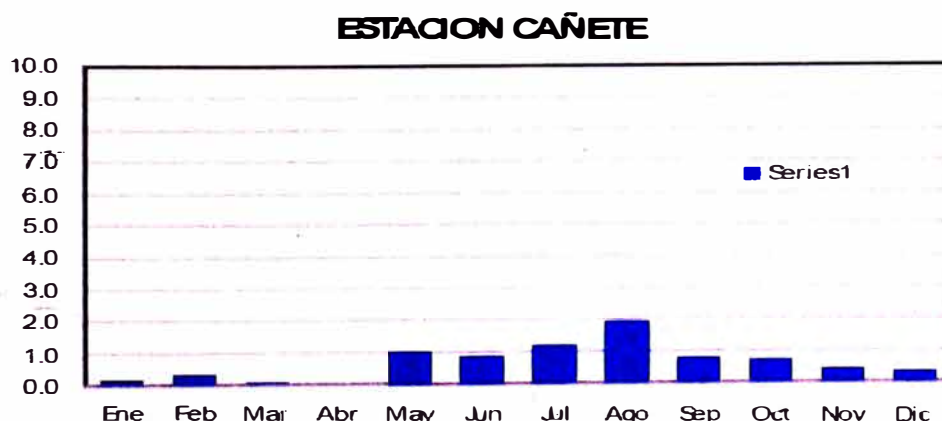
Figura N° IV.1 Precipitaciones estación Cañete.

La Figura N° IV.1 muestra gráficamente los periodos de mayo a octubre como meses con mayores precipitaciones.

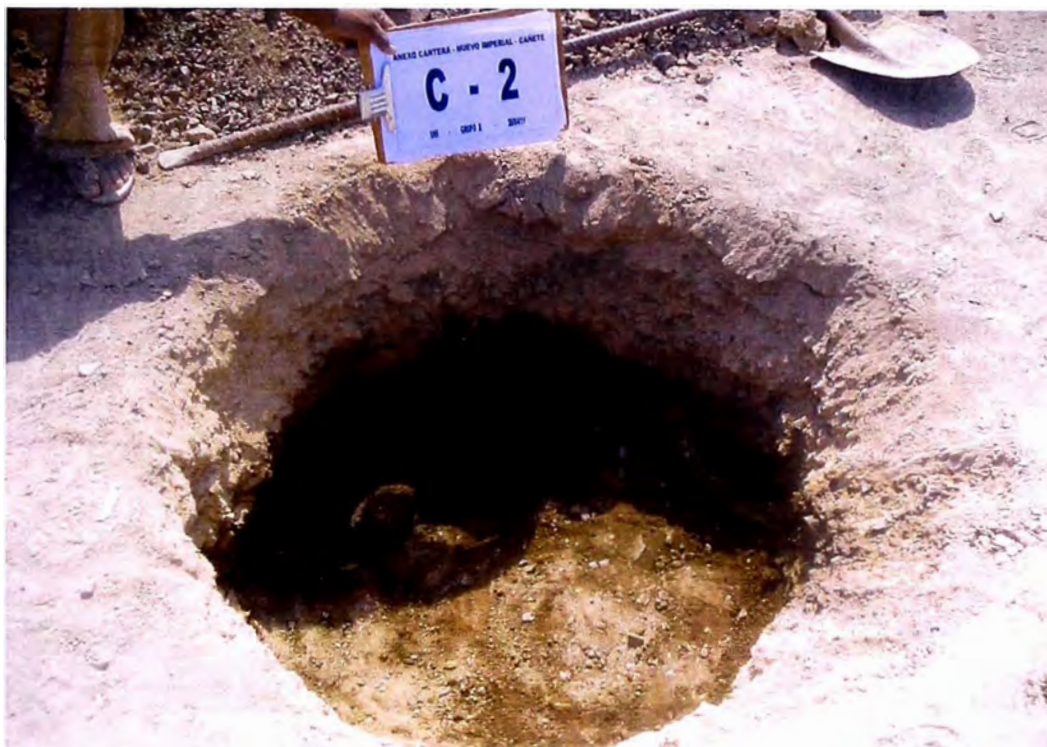
**Foto N°1:** Vista del perfil de la calicata C-2

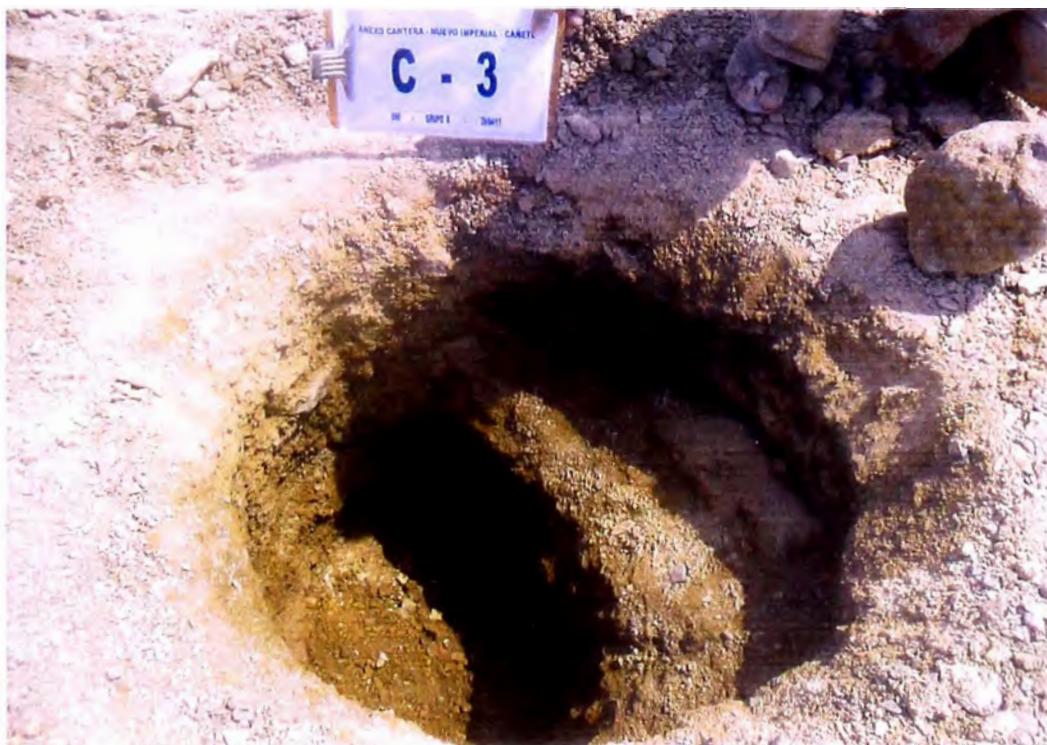
**Foto N°2:** Vista del perfil de la calicata C-3

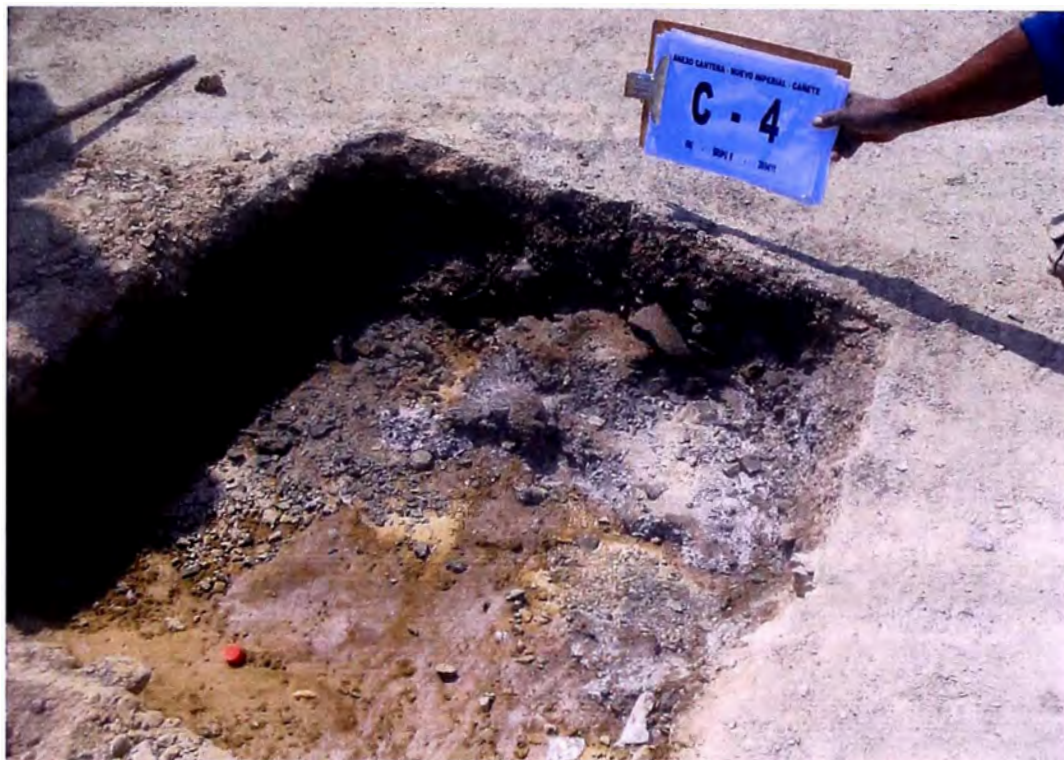
Foto N°3: Vista del perfil de la calicata C-4

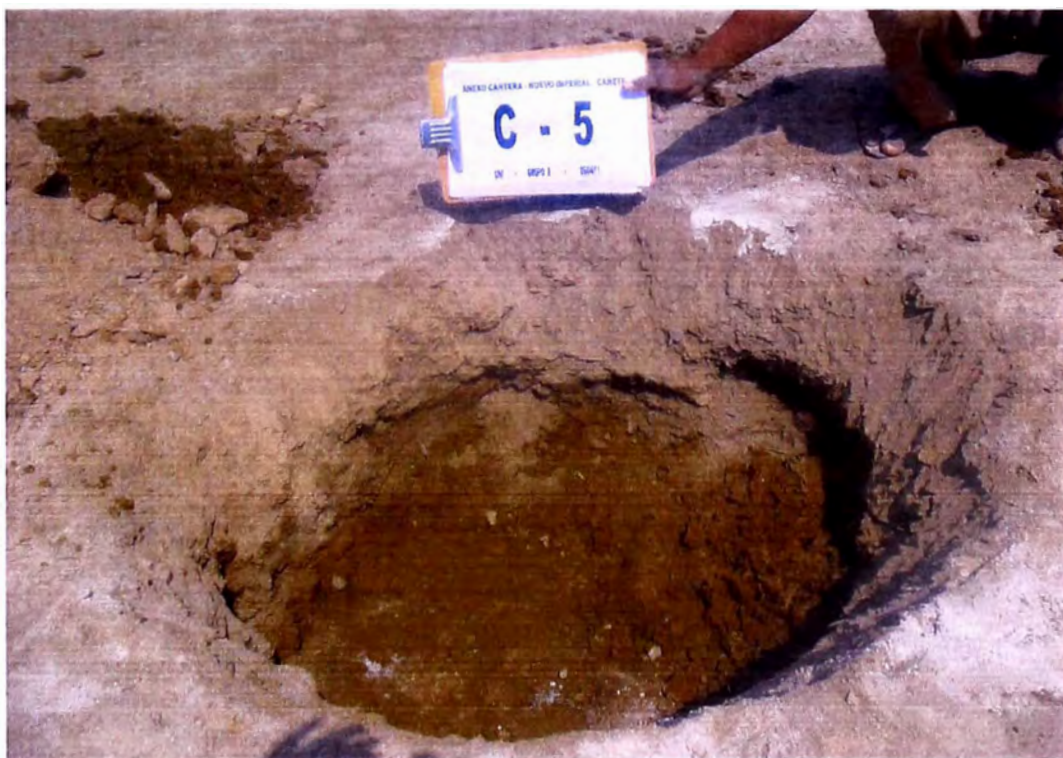
Foto N°4: Vista del perfil de la calicata C-5

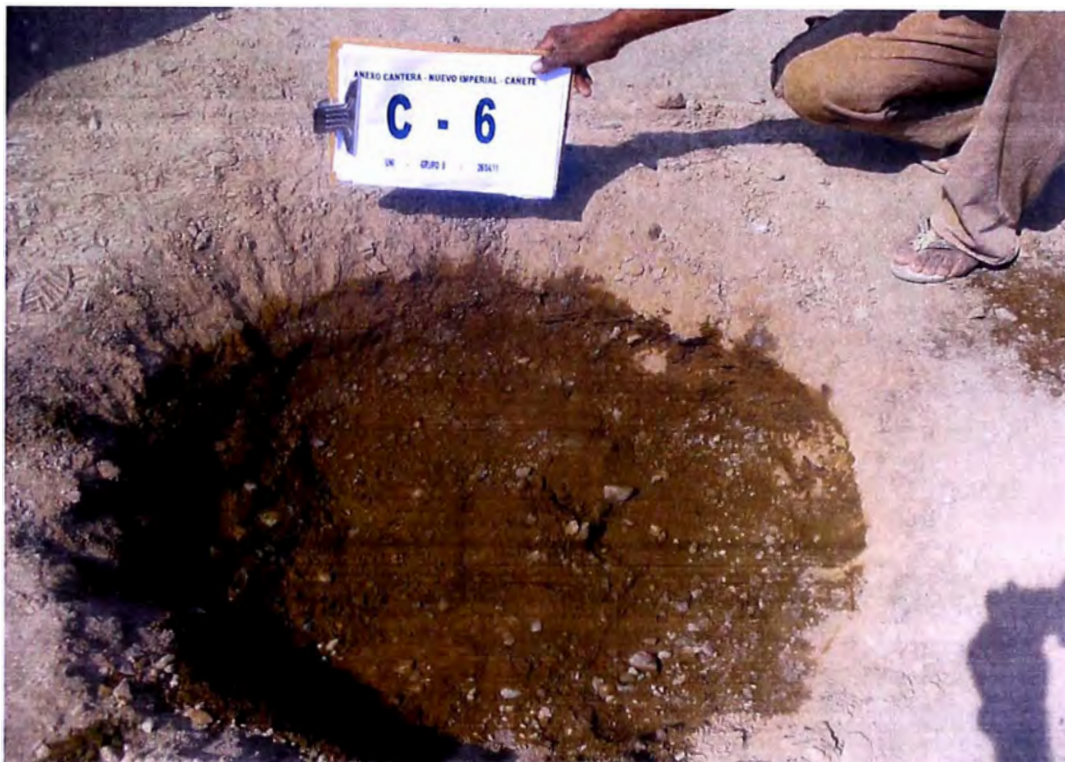
Foto N°5: Vista del perfil de la calicata C-6

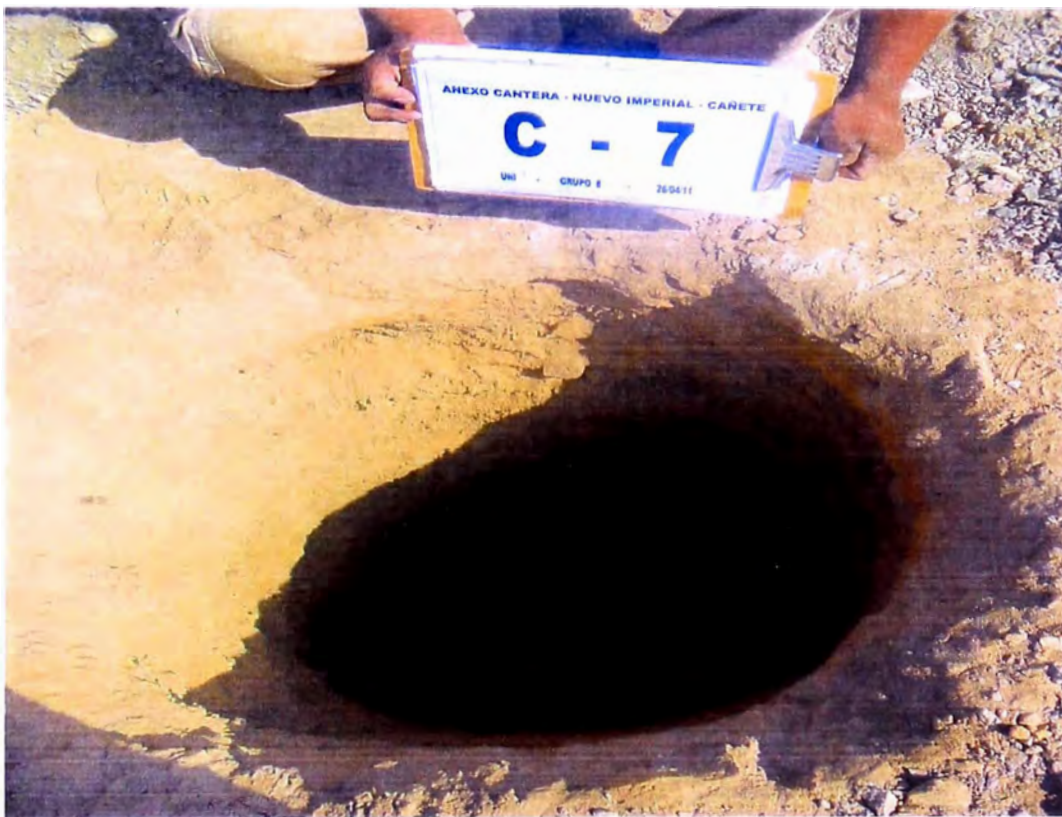
Foto N°6: Vista del perfil de la calicata C-7

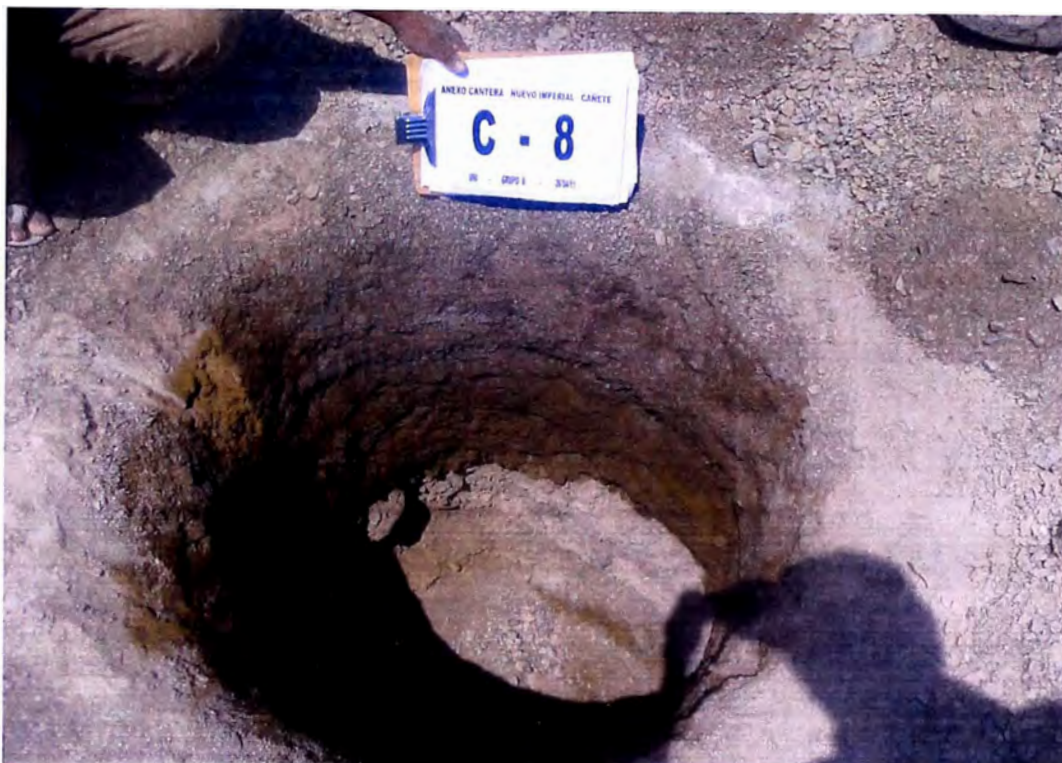
Foto N°7: Vista del perfil de la calicata C-8

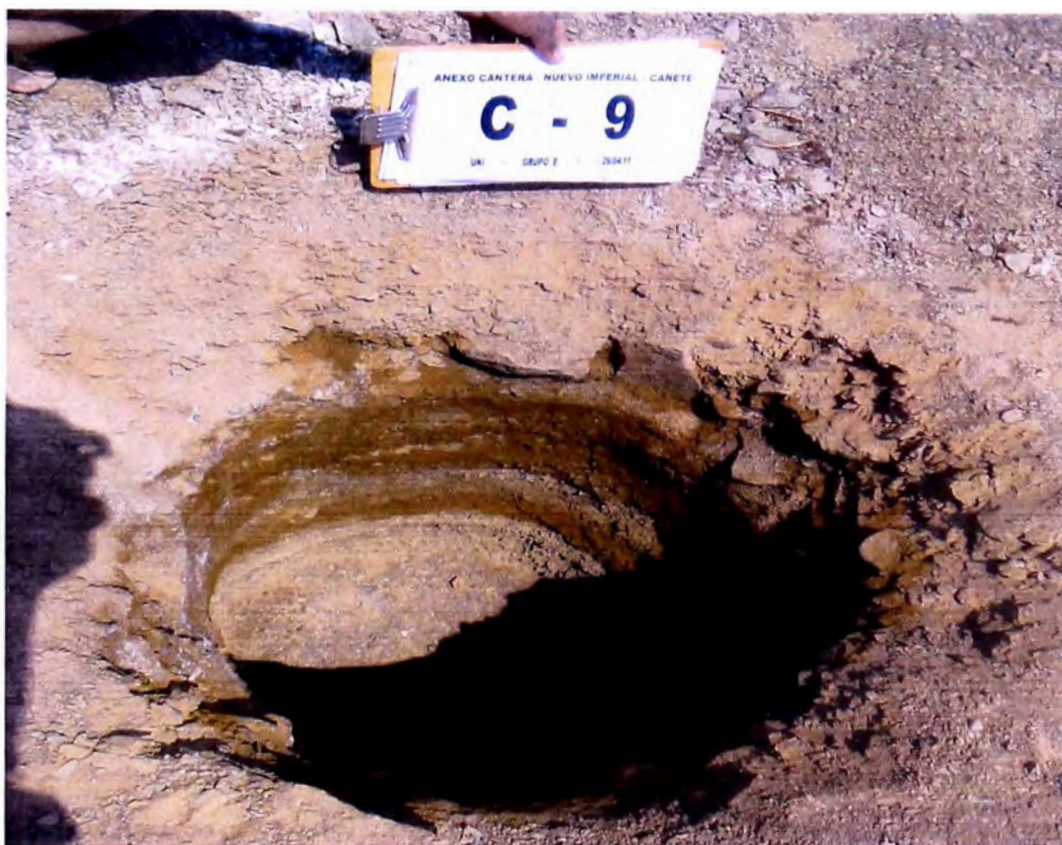
Foto N°8: Vista del perfil de la calicata C-9

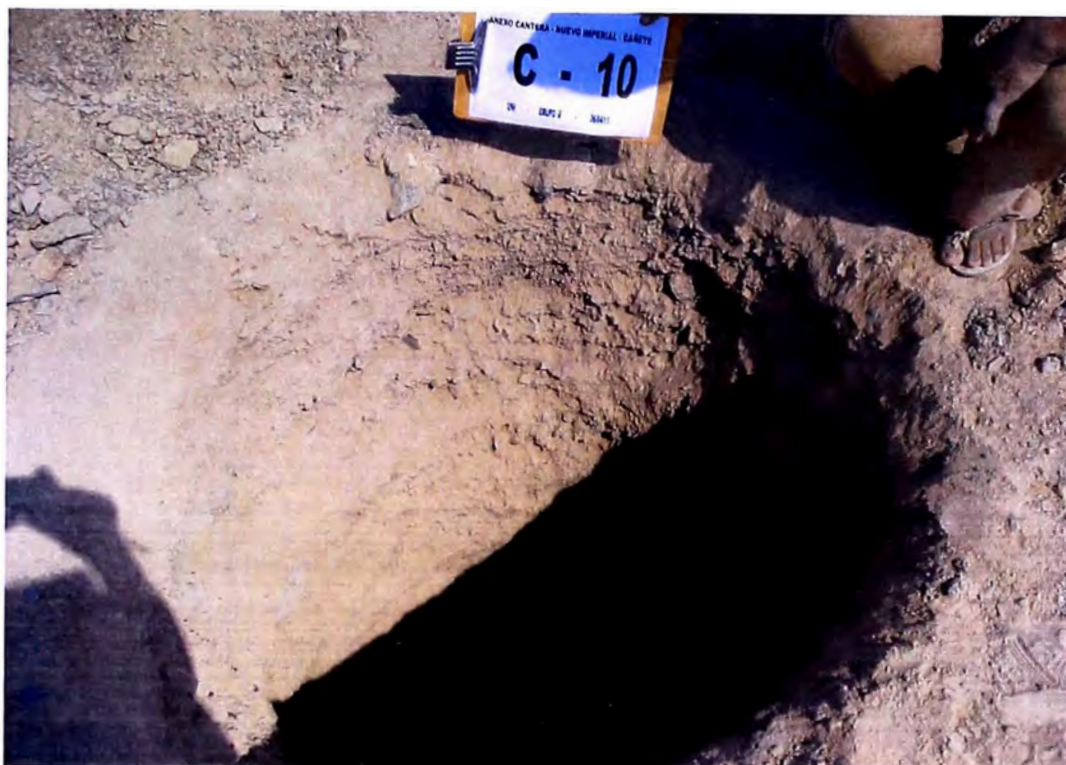
**Foto N°9:** Vista del perfil de la calicata C-10

El sector de las calicatas C-10, C-11, C-1 y C-15, ubicadas en la parte baja del Anexo, básicamente presenta el mismo suelo de cobertura, seguidamente se puede observar suelo gravoso pero con tamaños máximos menores, cabe resaltar que en estas zonas es escasa la presencia de suelos cementados, esto ocurre por la presencia del canal Cantera, que por las infiltraciones hace que algunas calicatas mostraran cierto contenido de humedad. El material de este sector puede ser considerado como suelo medianamente denso.

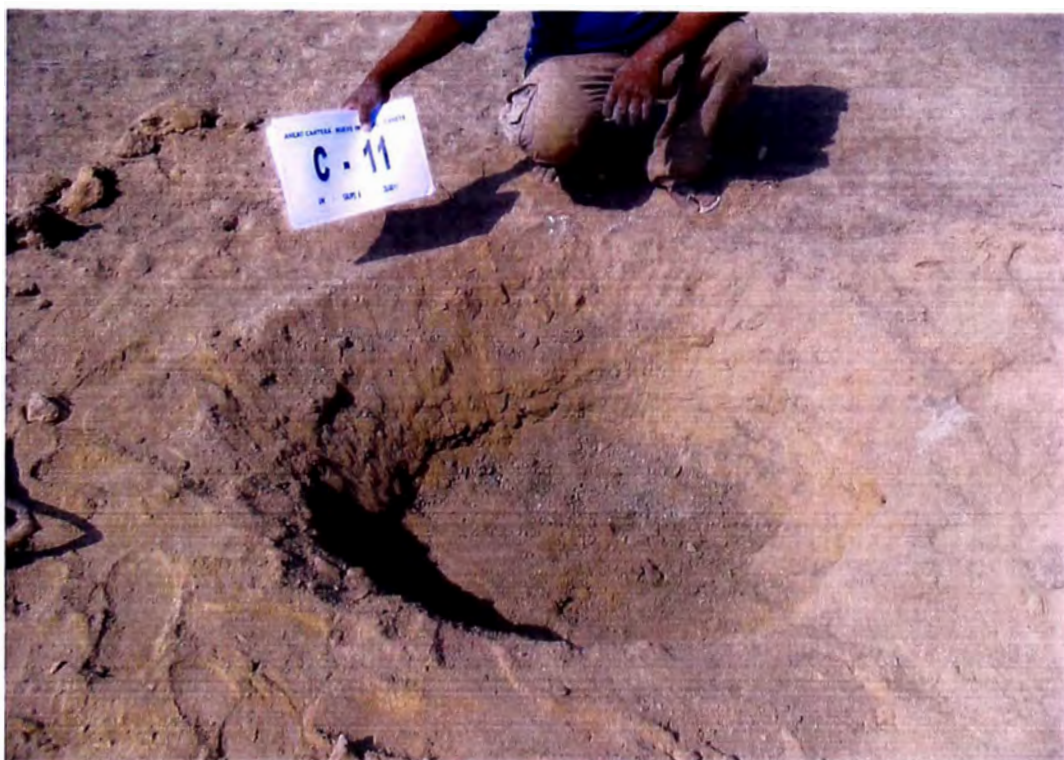
**Foto N°10:** Vista del perfil de la calicata C-11

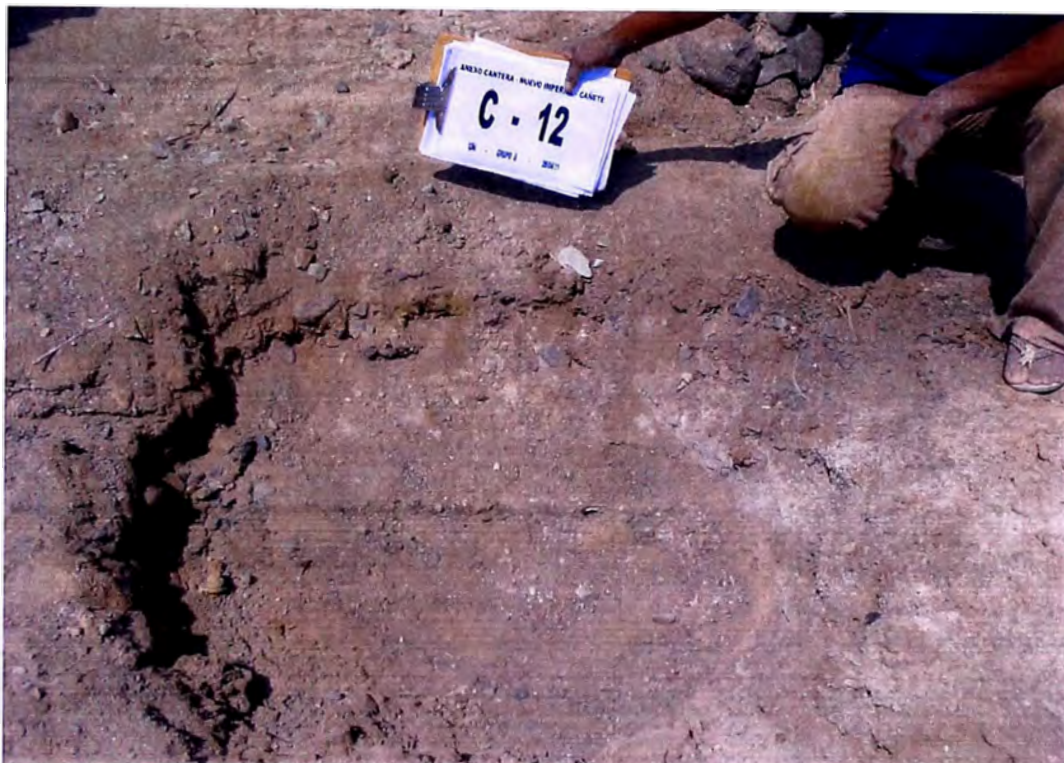
Foto N°11 Vista del perfil de la calicata C-12

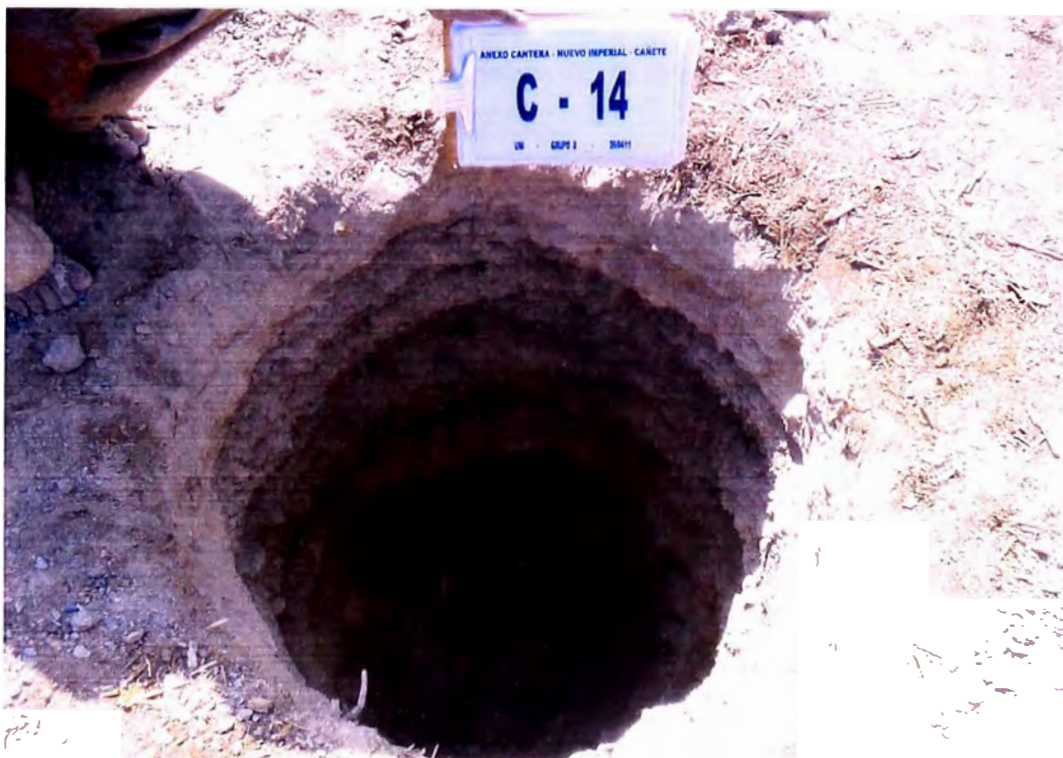
Foto N°12: Vista del perfil de la calicata C-14

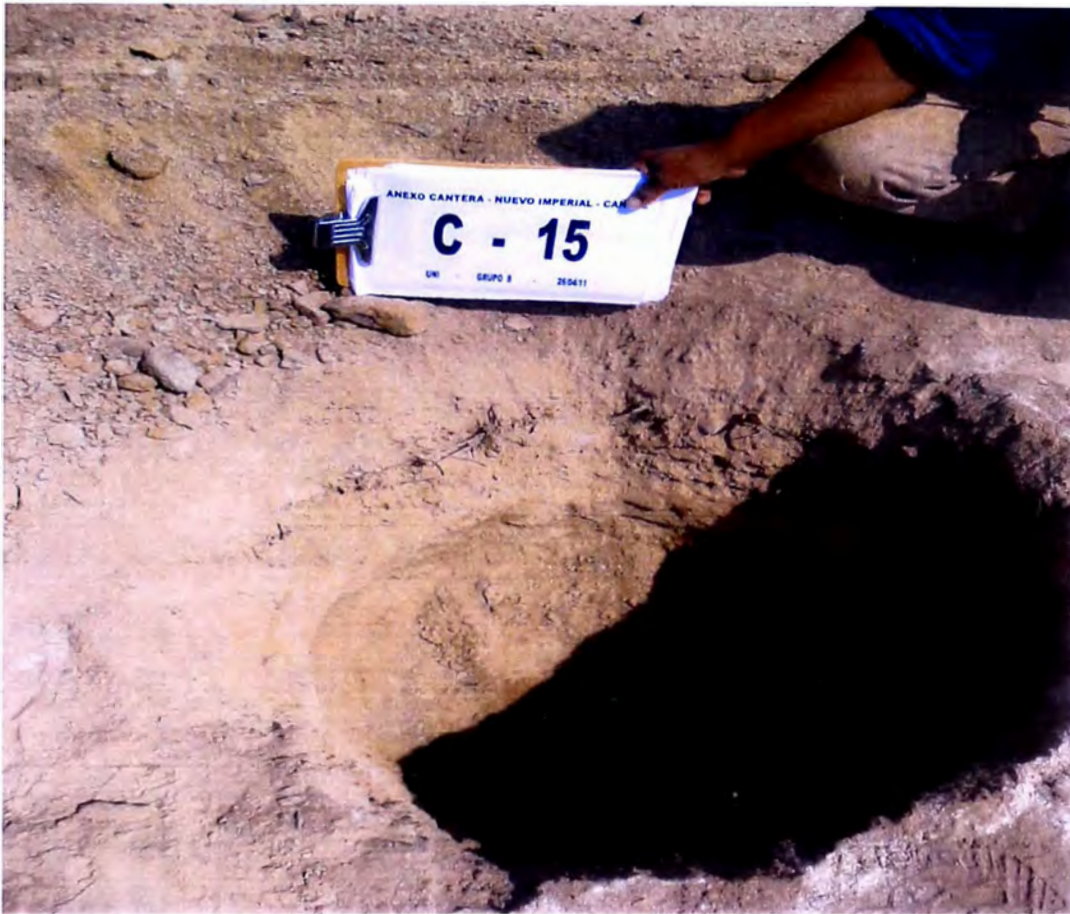
**Foto N°13:** Vista del perfil de la calicata C-15

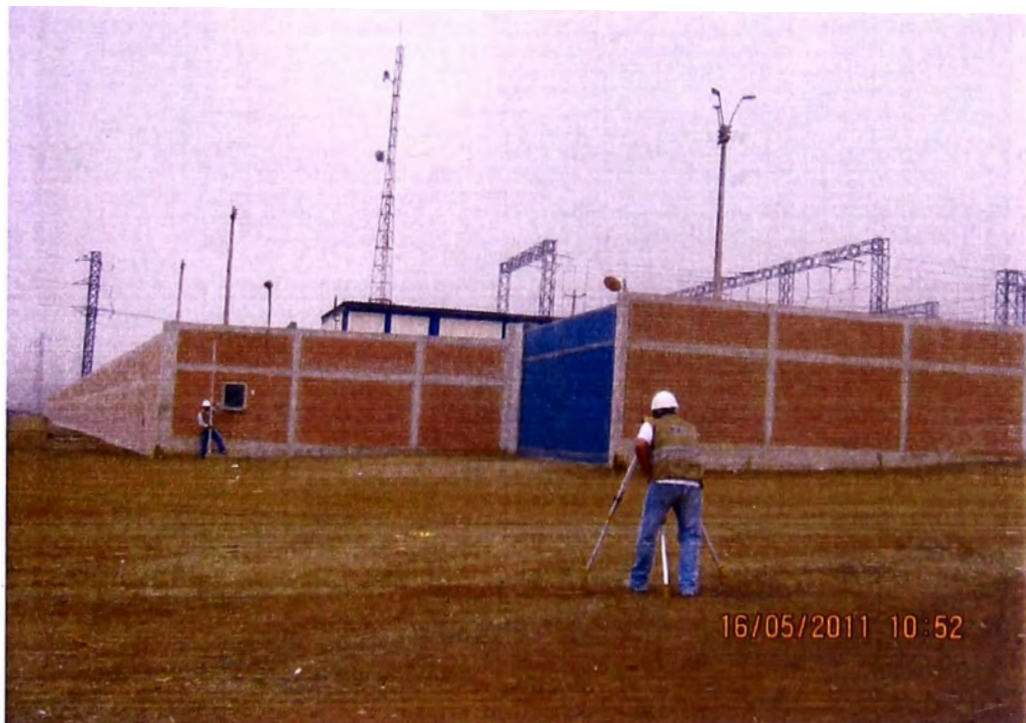
FOTON°06 UBICACIÓN DE BM2 (COTA=241.648), EN LOZA DE FACHADA DE PLANTA ELECTRICA, ENTRE LAS CALLES LOS CLAVELES Y SAN VALENTIN

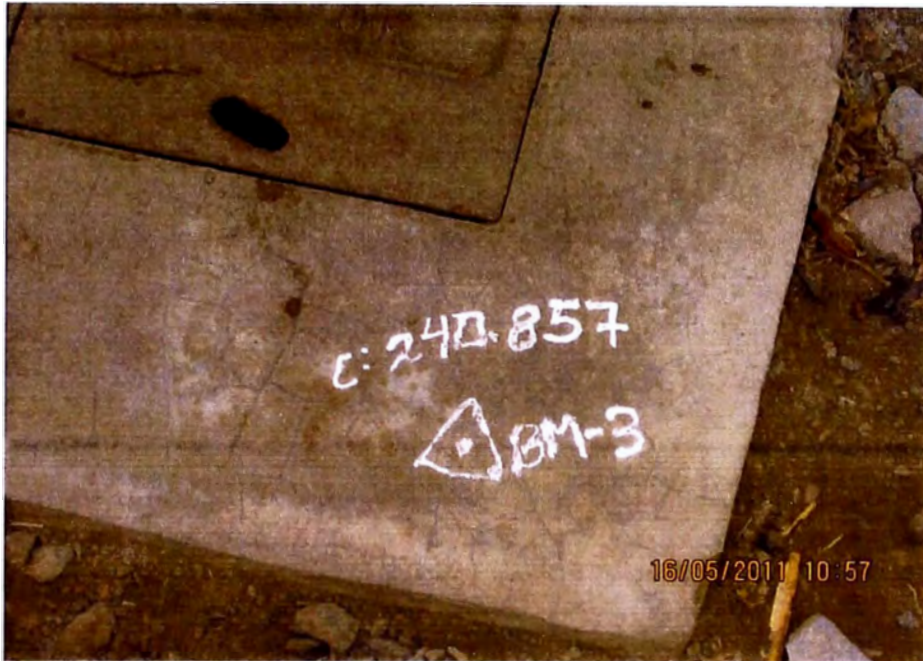
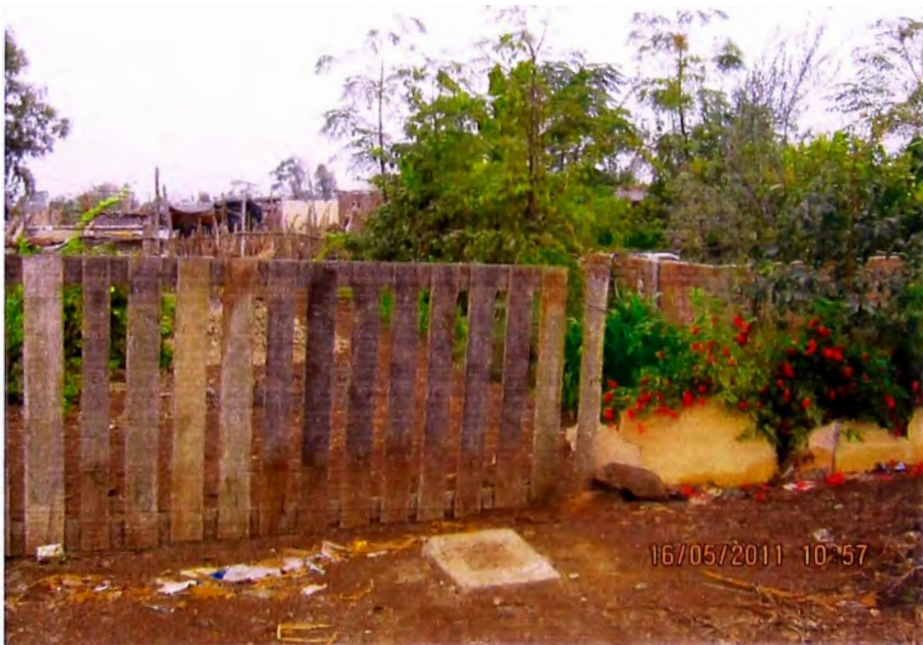
**FOTON°09** UBICACIÓN DE **BM3** (COTA=240.857), EN CAJA DE REGISTRO DE AGUA DE CEMENTO EN VIVIENDA UBICADA AL COSTADO DE PLANTA ELECTRICA, EN LA CALLE SAN VALENTIN

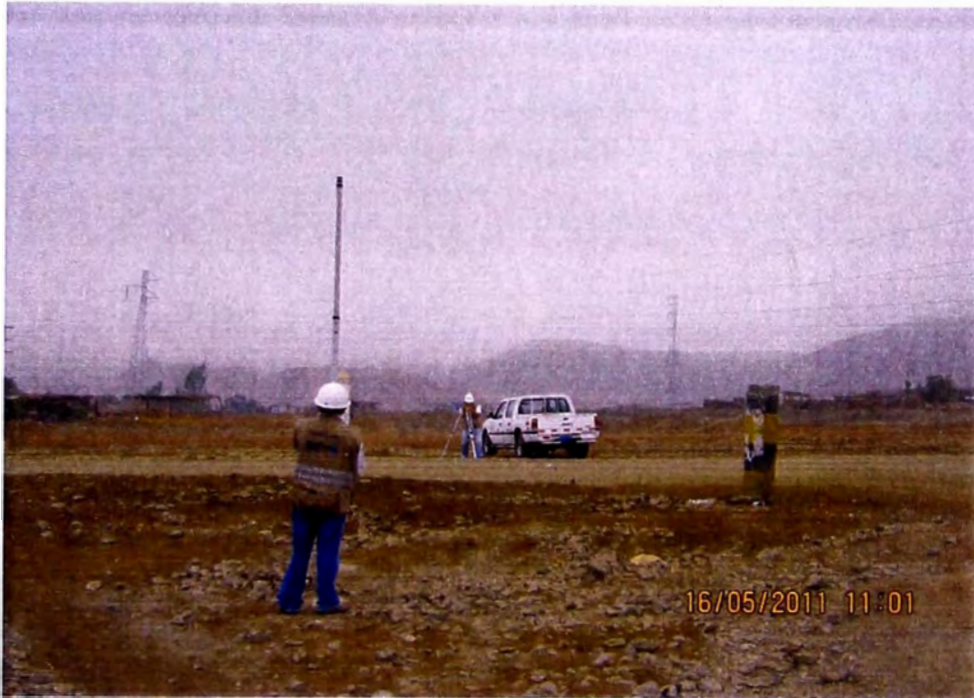
**FOTON°11** UBICACIÓN DE **BM4** (COTA=241.048), EN HITO DE CONCRETO UBICADA EN AVENIDA PRINCIPAL, EN DIRECCION AL PENAL, ENTRE LAS CALLES SANTA ROSA Y SAN VALENTIN

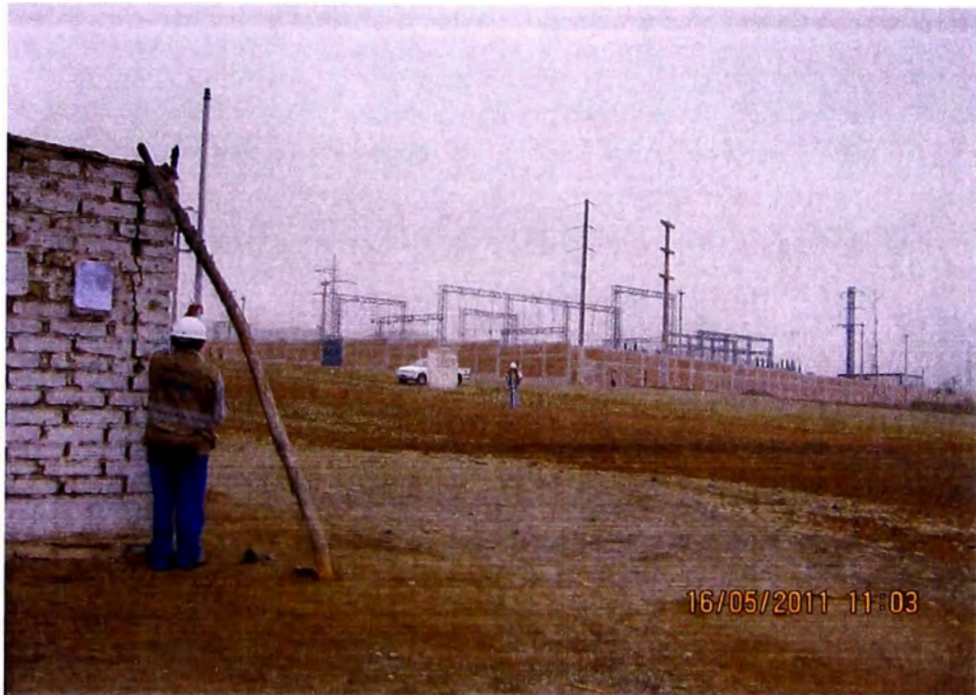
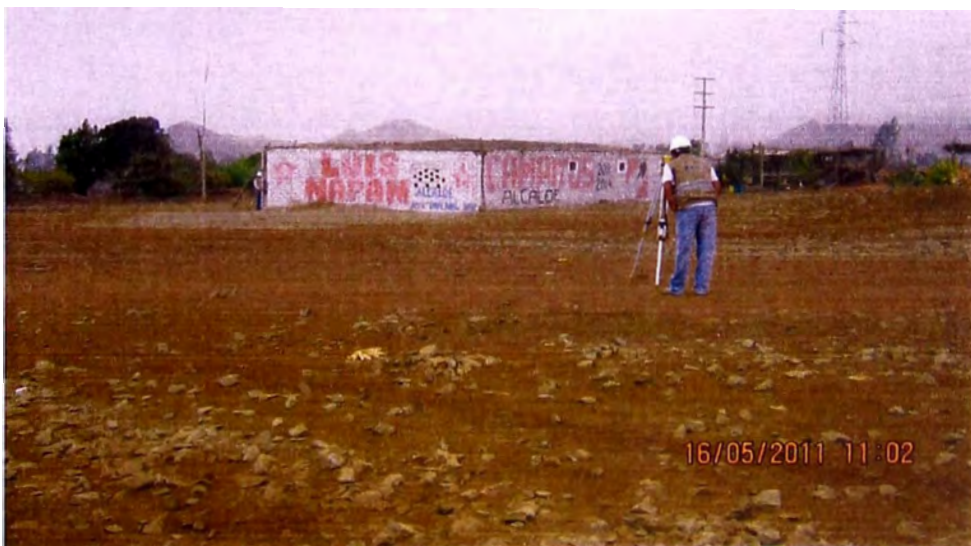
**FOTON°13** UBICACIÓN DE **BM5** (COTA=238.898), EN ESQUINA DE CASA BLANCA DE ADOBE, SE COLOCO FIERRO, UBICADA A LA MARGEN IZQUIERDA INGRESANDO CON DIRECCION AL PENAL, EN LA CALLE SANTA ROSA

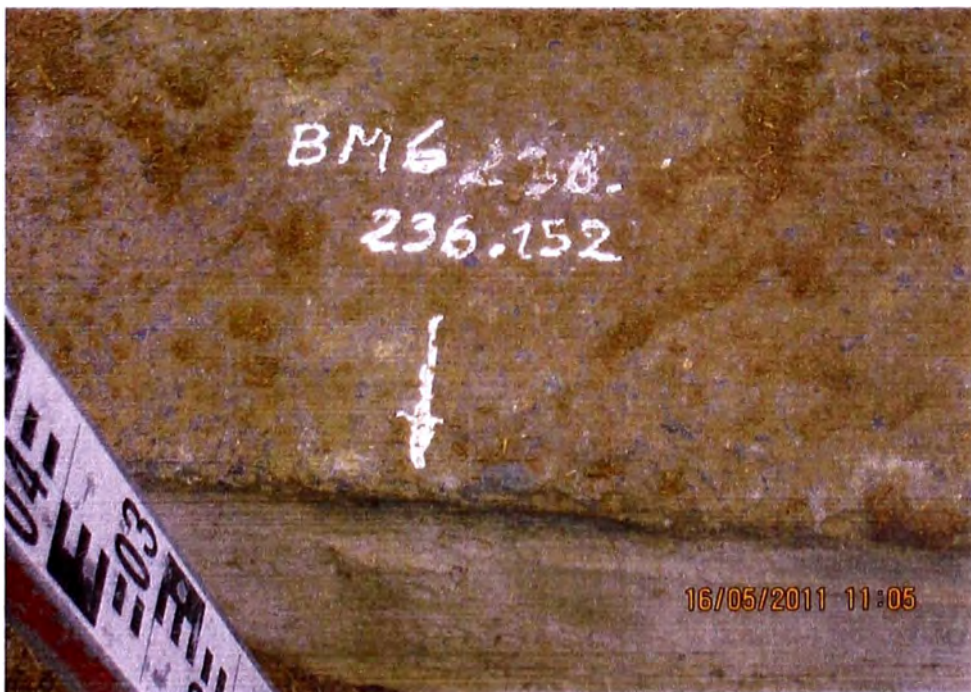
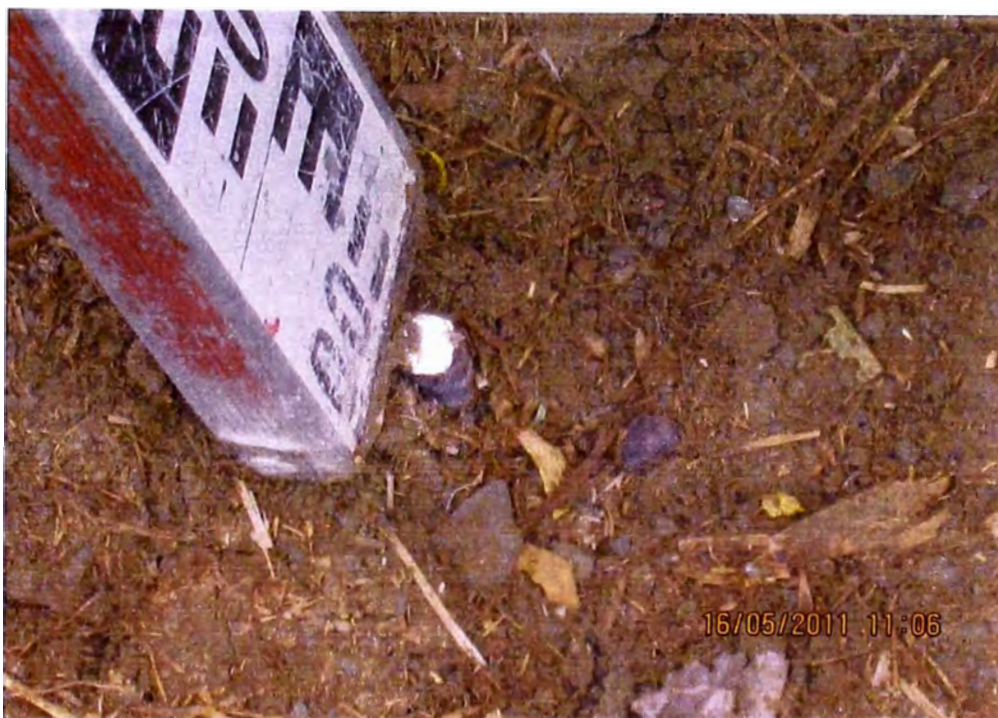
**FOTON°16** UBICACIÓN DE **BM6** (COTA=236.152), EN ESQUINA DE PUENTE DE CONCRETO QUE PERMITE EL INGRESO AL CENTRO POBLADO CANTERA, SE COLOCO FIERRO

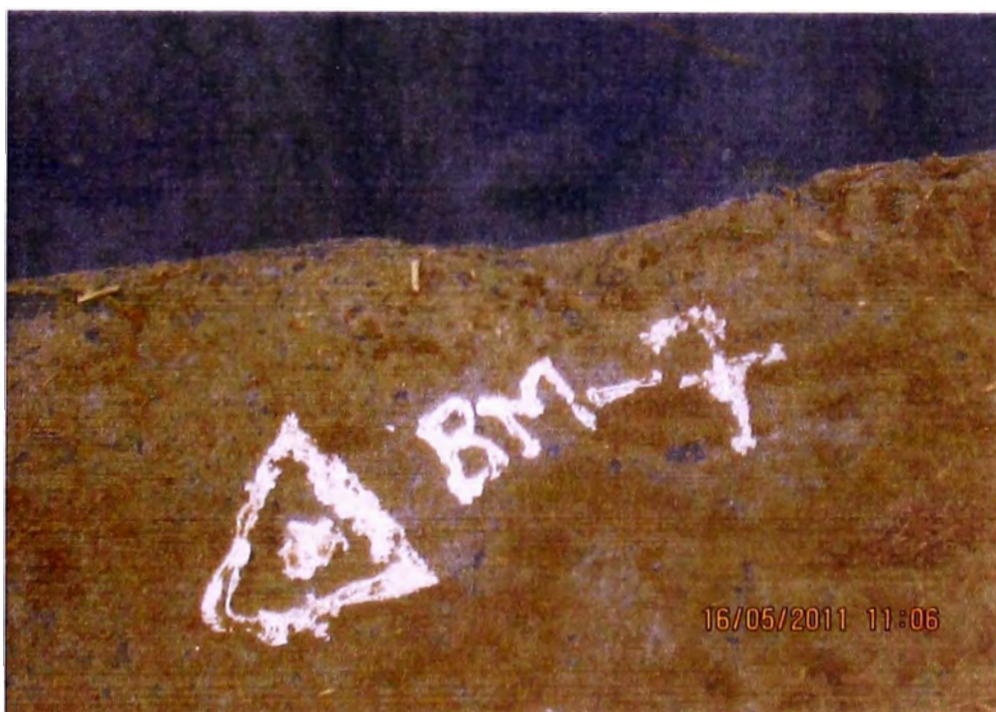
**FOTON°18** UBICACIÓN DE **BM7** (COTA= 236.419), ENCIMA DE LOSA DE PUENTE DE CONCRETO UBICADO AL INICIO DEL CENTRO POBLADO CANTERA Y A UN COSTADO DE **BM6**.

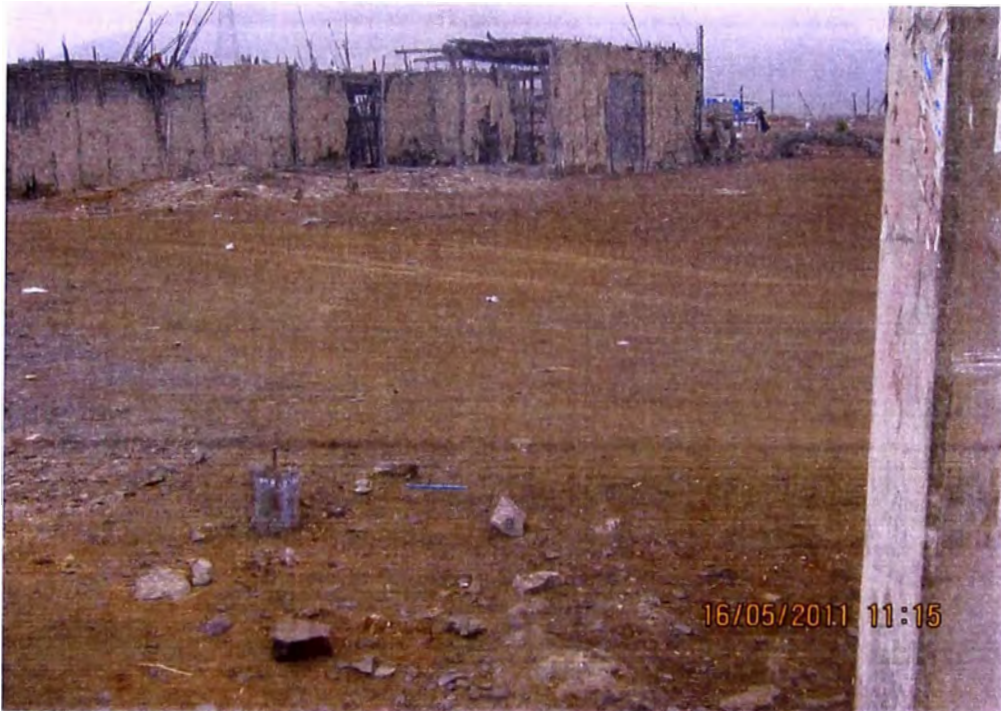
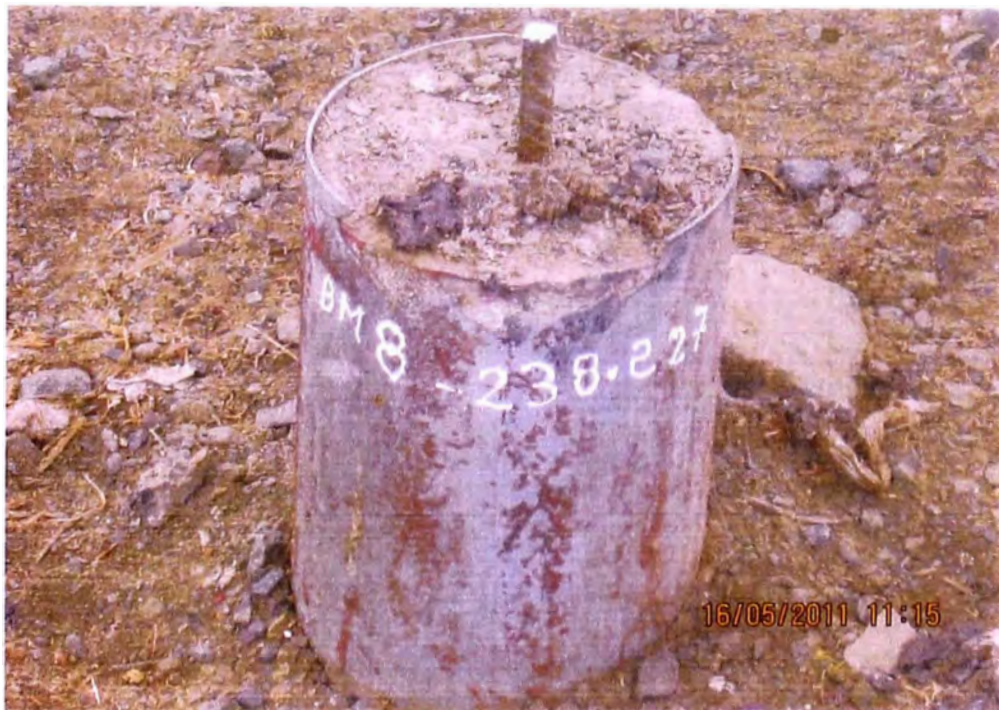
**FOTON°19** UBICACIÓN DE **BM8** (COTA= 238.227), ENHITO DE CONCRETO AL FRENTE DEL CAMINO DE INGRESO PARA LAS FUTURAS POZAS DE OXIDACION.

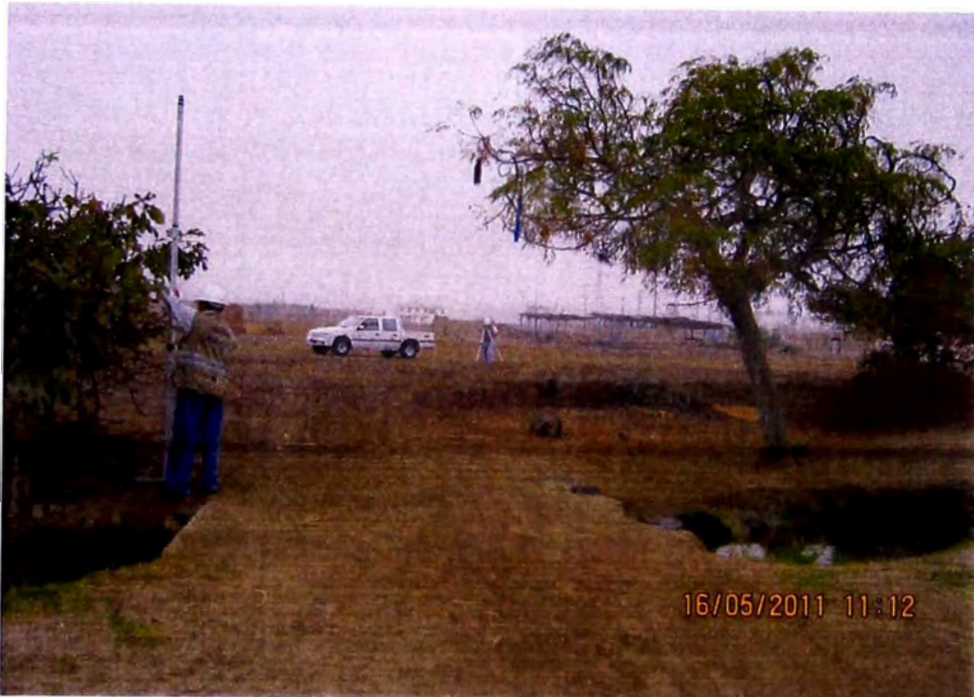
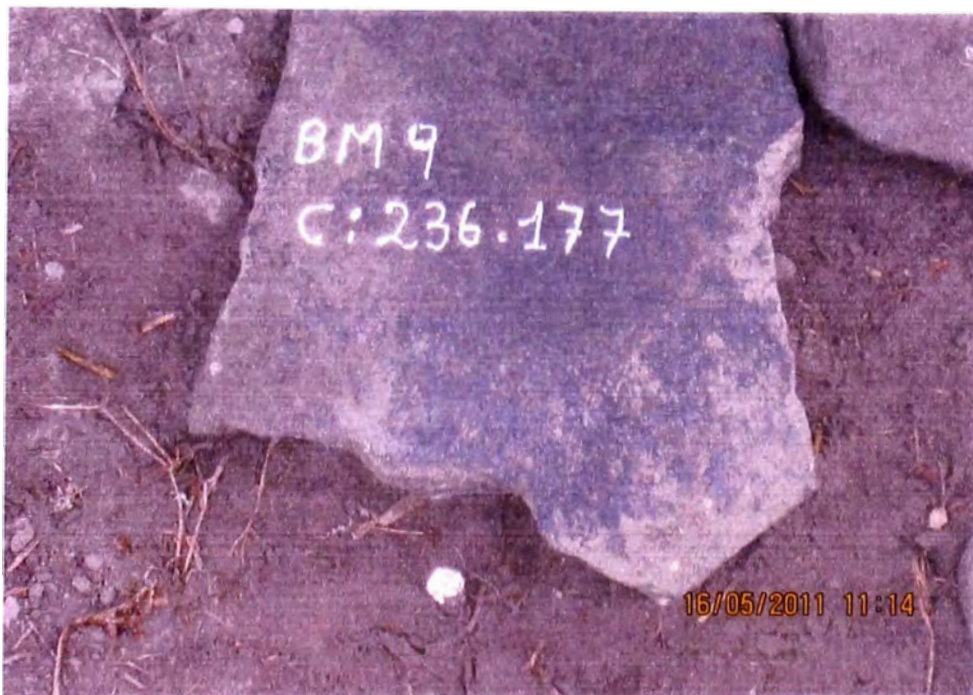
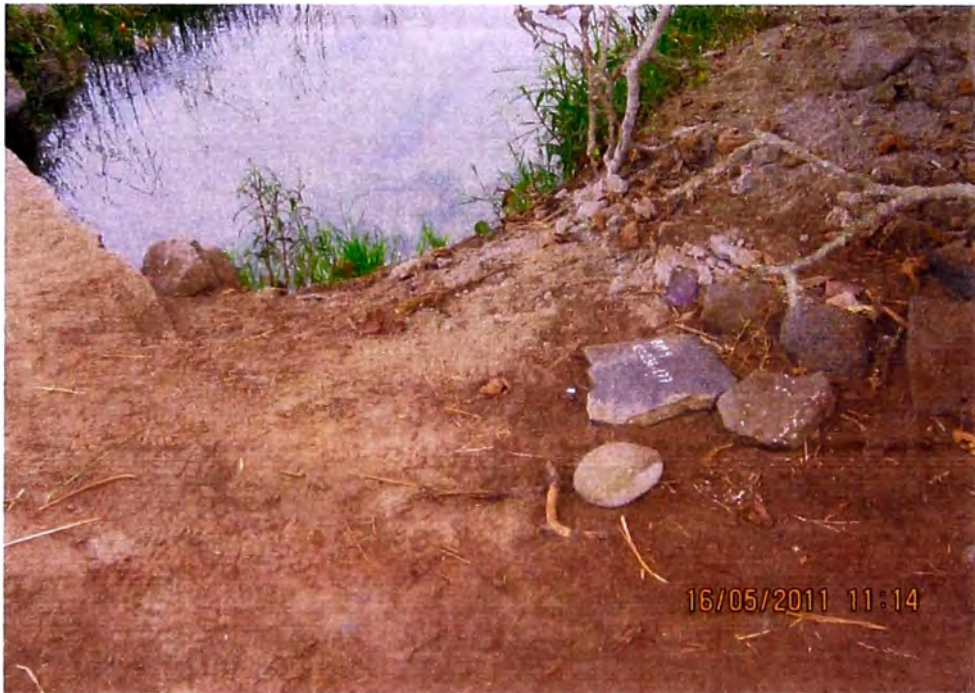
**FOTON°21** UBICACIÓN DE **BM9** (COTA= 236.177), SE COLOCO FIERRO AL INICIO DEL CAMINO DE PENETRACION A LAS FUTURAS LAGUNAS DE OXIDACION, A UN COSTADO DEL PUENTE

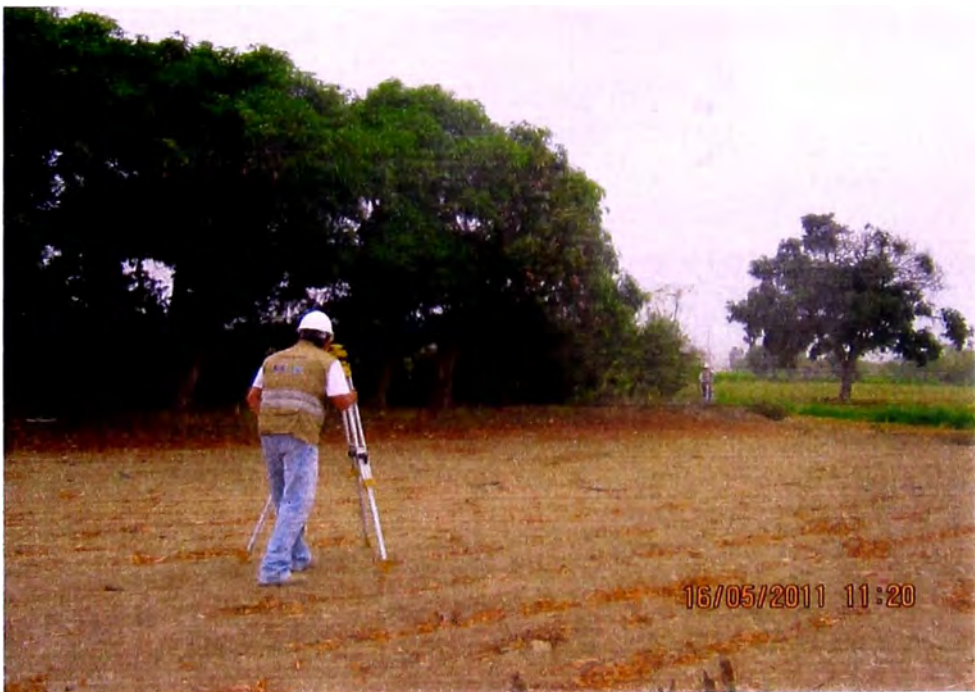
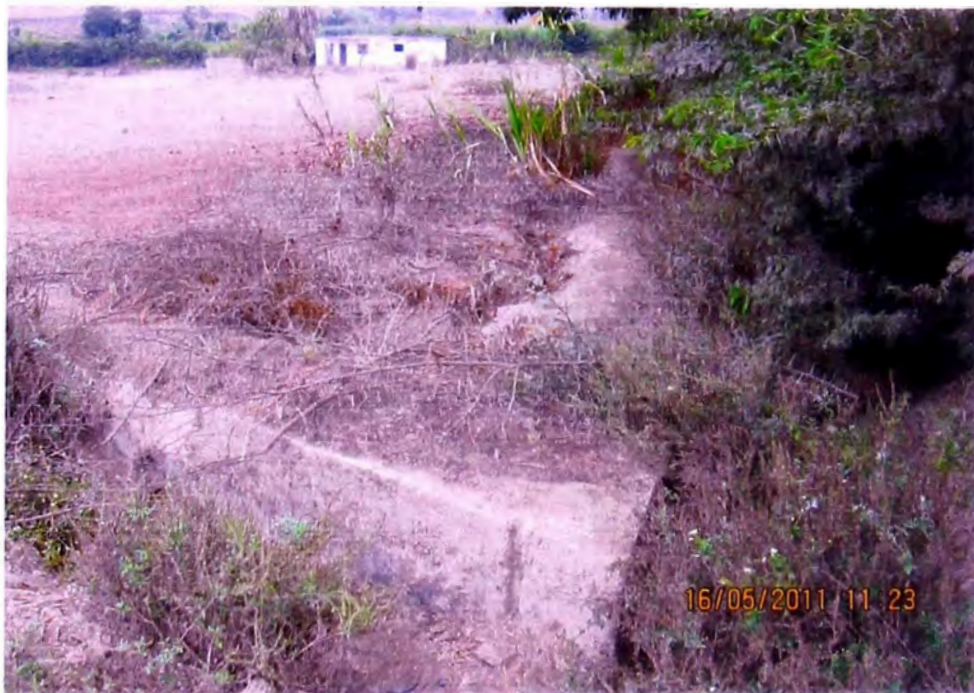
**FOTON°24** UBICACIÓN DE **BM10** (COTA= 225.647), ENCIMA DE CANAL DE CONCRETO AL INICIO DEL TERRENO DE LAS LAGUNAS DE OXIDACION
