**UNIVERSIDAD NACIONAL DE INGENIERIA  
FACULTAD DE INGENIERIA CIVIL**

**ESTUDIOS BÁSICOS DEL SISTEMA DE ALCANTARILLADO Y PLANTA  
DE TRATAMIENTO DEL ANEXO CANTERA-CAÑETE**

**INFORME DE SUFICIENCIA**

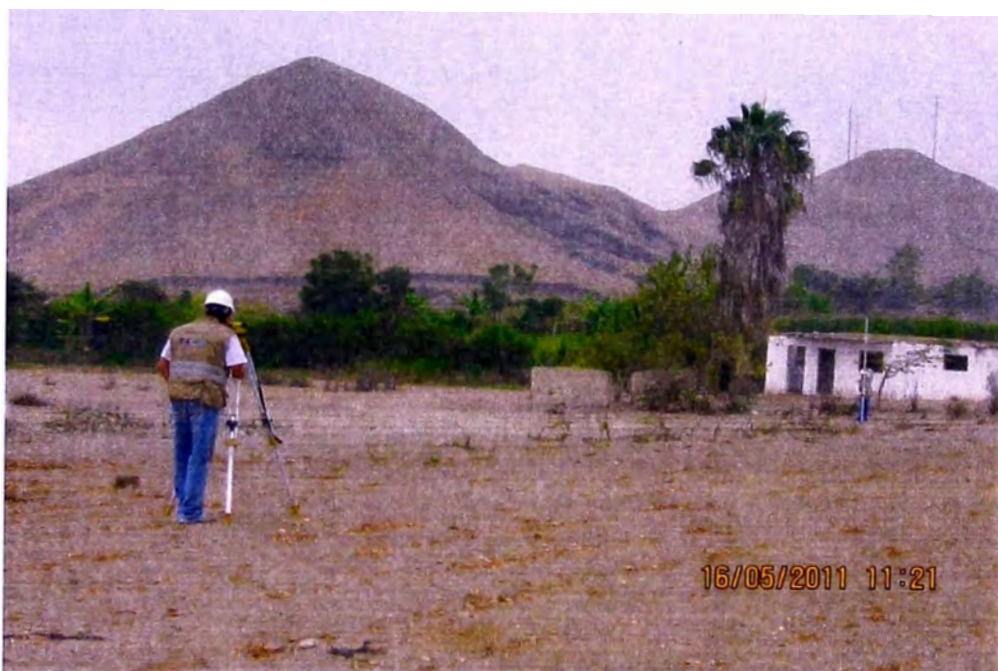
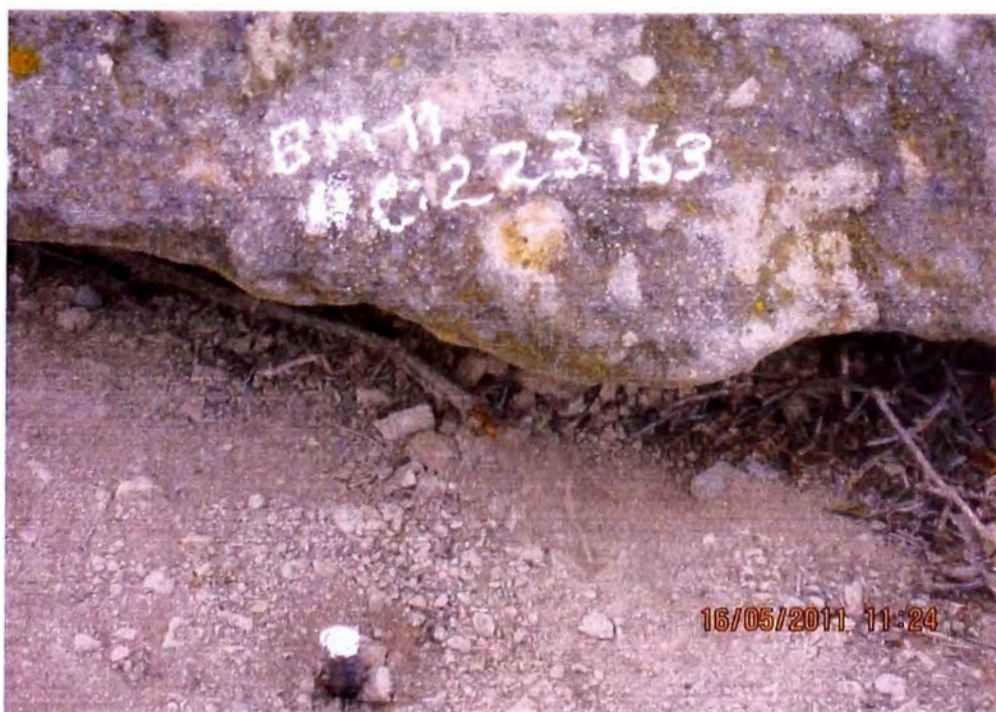
**FOTON°27** UBICACIÓN DE **BM11** (COTA= 223.163), SE COLOCO FIERRO FRENTA A CASA ABANDONADA EN TERRENO DE LAGUNAS DE OXIDACION

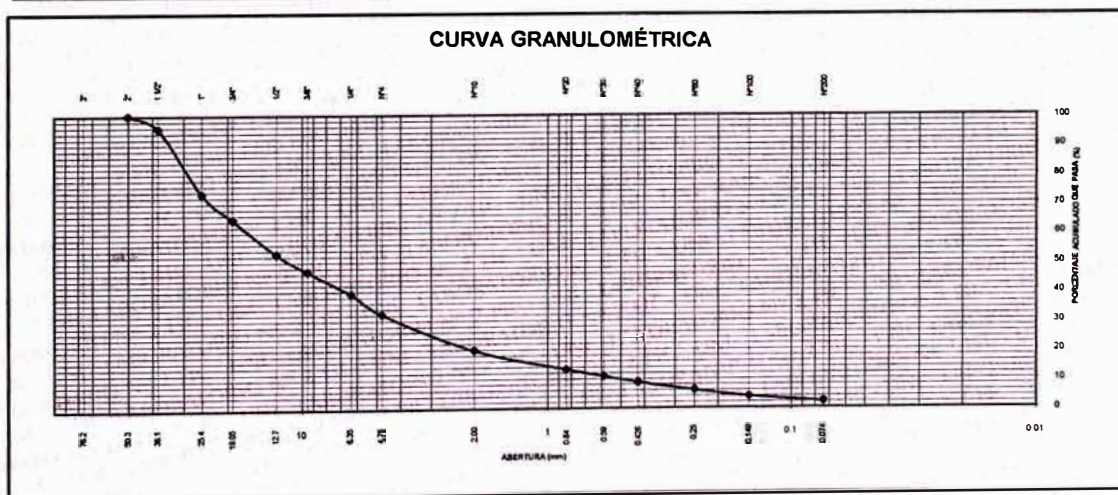
Tamiz	Abertura (mm)	Acumulado (%)	
		Parcial	Reteni Pasa
3"	76.200	-	-
2"	50.300	-	100.0
1 1/2"	38.100	4.4	95.6
1"	25.400	22.3	73.4
3/4"	19.050	8.7	64.6
1/2"	12.700	11.7	52.9
3/8"	9.525	6.1	46.8
1/4"	6.350	7.6	39.2
N°4	4.760	6.9	32.4
N°10	2.000	12.5	19.9
N°20	0.840	6.5	13.4
N°30	0.590	2.3	11.0
N°40	0.426	2.1	8.9
N°60	0.250	2.7	6.1
N°100	0.149	2.2	4.0
N°200	0.074	1.8	2.2
- N°200		2.2

% grava	: 67.6
% arena	: 30.2
% finos	: 2.2

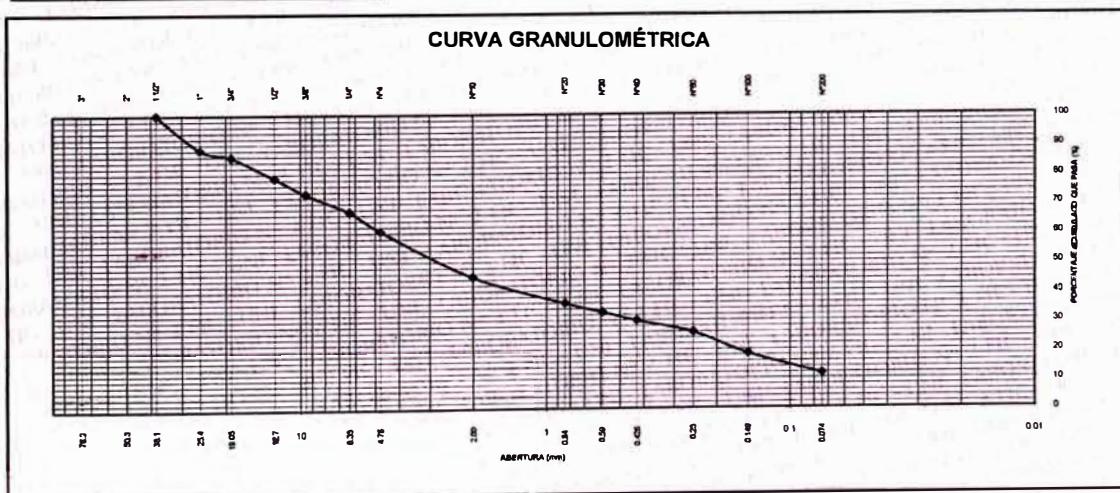
Tamiz	Abertura (mm)	(% Parcial	(% Acumulado	
			Reteni	Pasa
3"	76.200	-	-	
2"	50.300	-	-	
1 1/2"	38.100	-	-	100.0
1"	25.400	11.5	11.5	88.5
3/4"	19.050	2.6	14.1	85.9
1/2"	12.700	7.2	21.3	78.7
3/8"	9.525	5.4	26.7	73.3
1/4"	6.350	6.0	32.7	67.3
N°4	4.760	6.5	39.2	60.8
N°10	2.000	15.7	55.0	45.0
N°20	0.840	9.1	64.1	35.9
N°30	0.590	3.1	67.2	32.8
N°40	0.426	2.9	70.1	29.9
N°60	0.250	4.0	74.1	25.9
N°100	0.149	7.4	81.5	18.5
N°200	0.074	6.9	88.4	11.6
- N°200		11.6

% grava	: 39.2
% arena	: 49.2
% finos	: 11.6

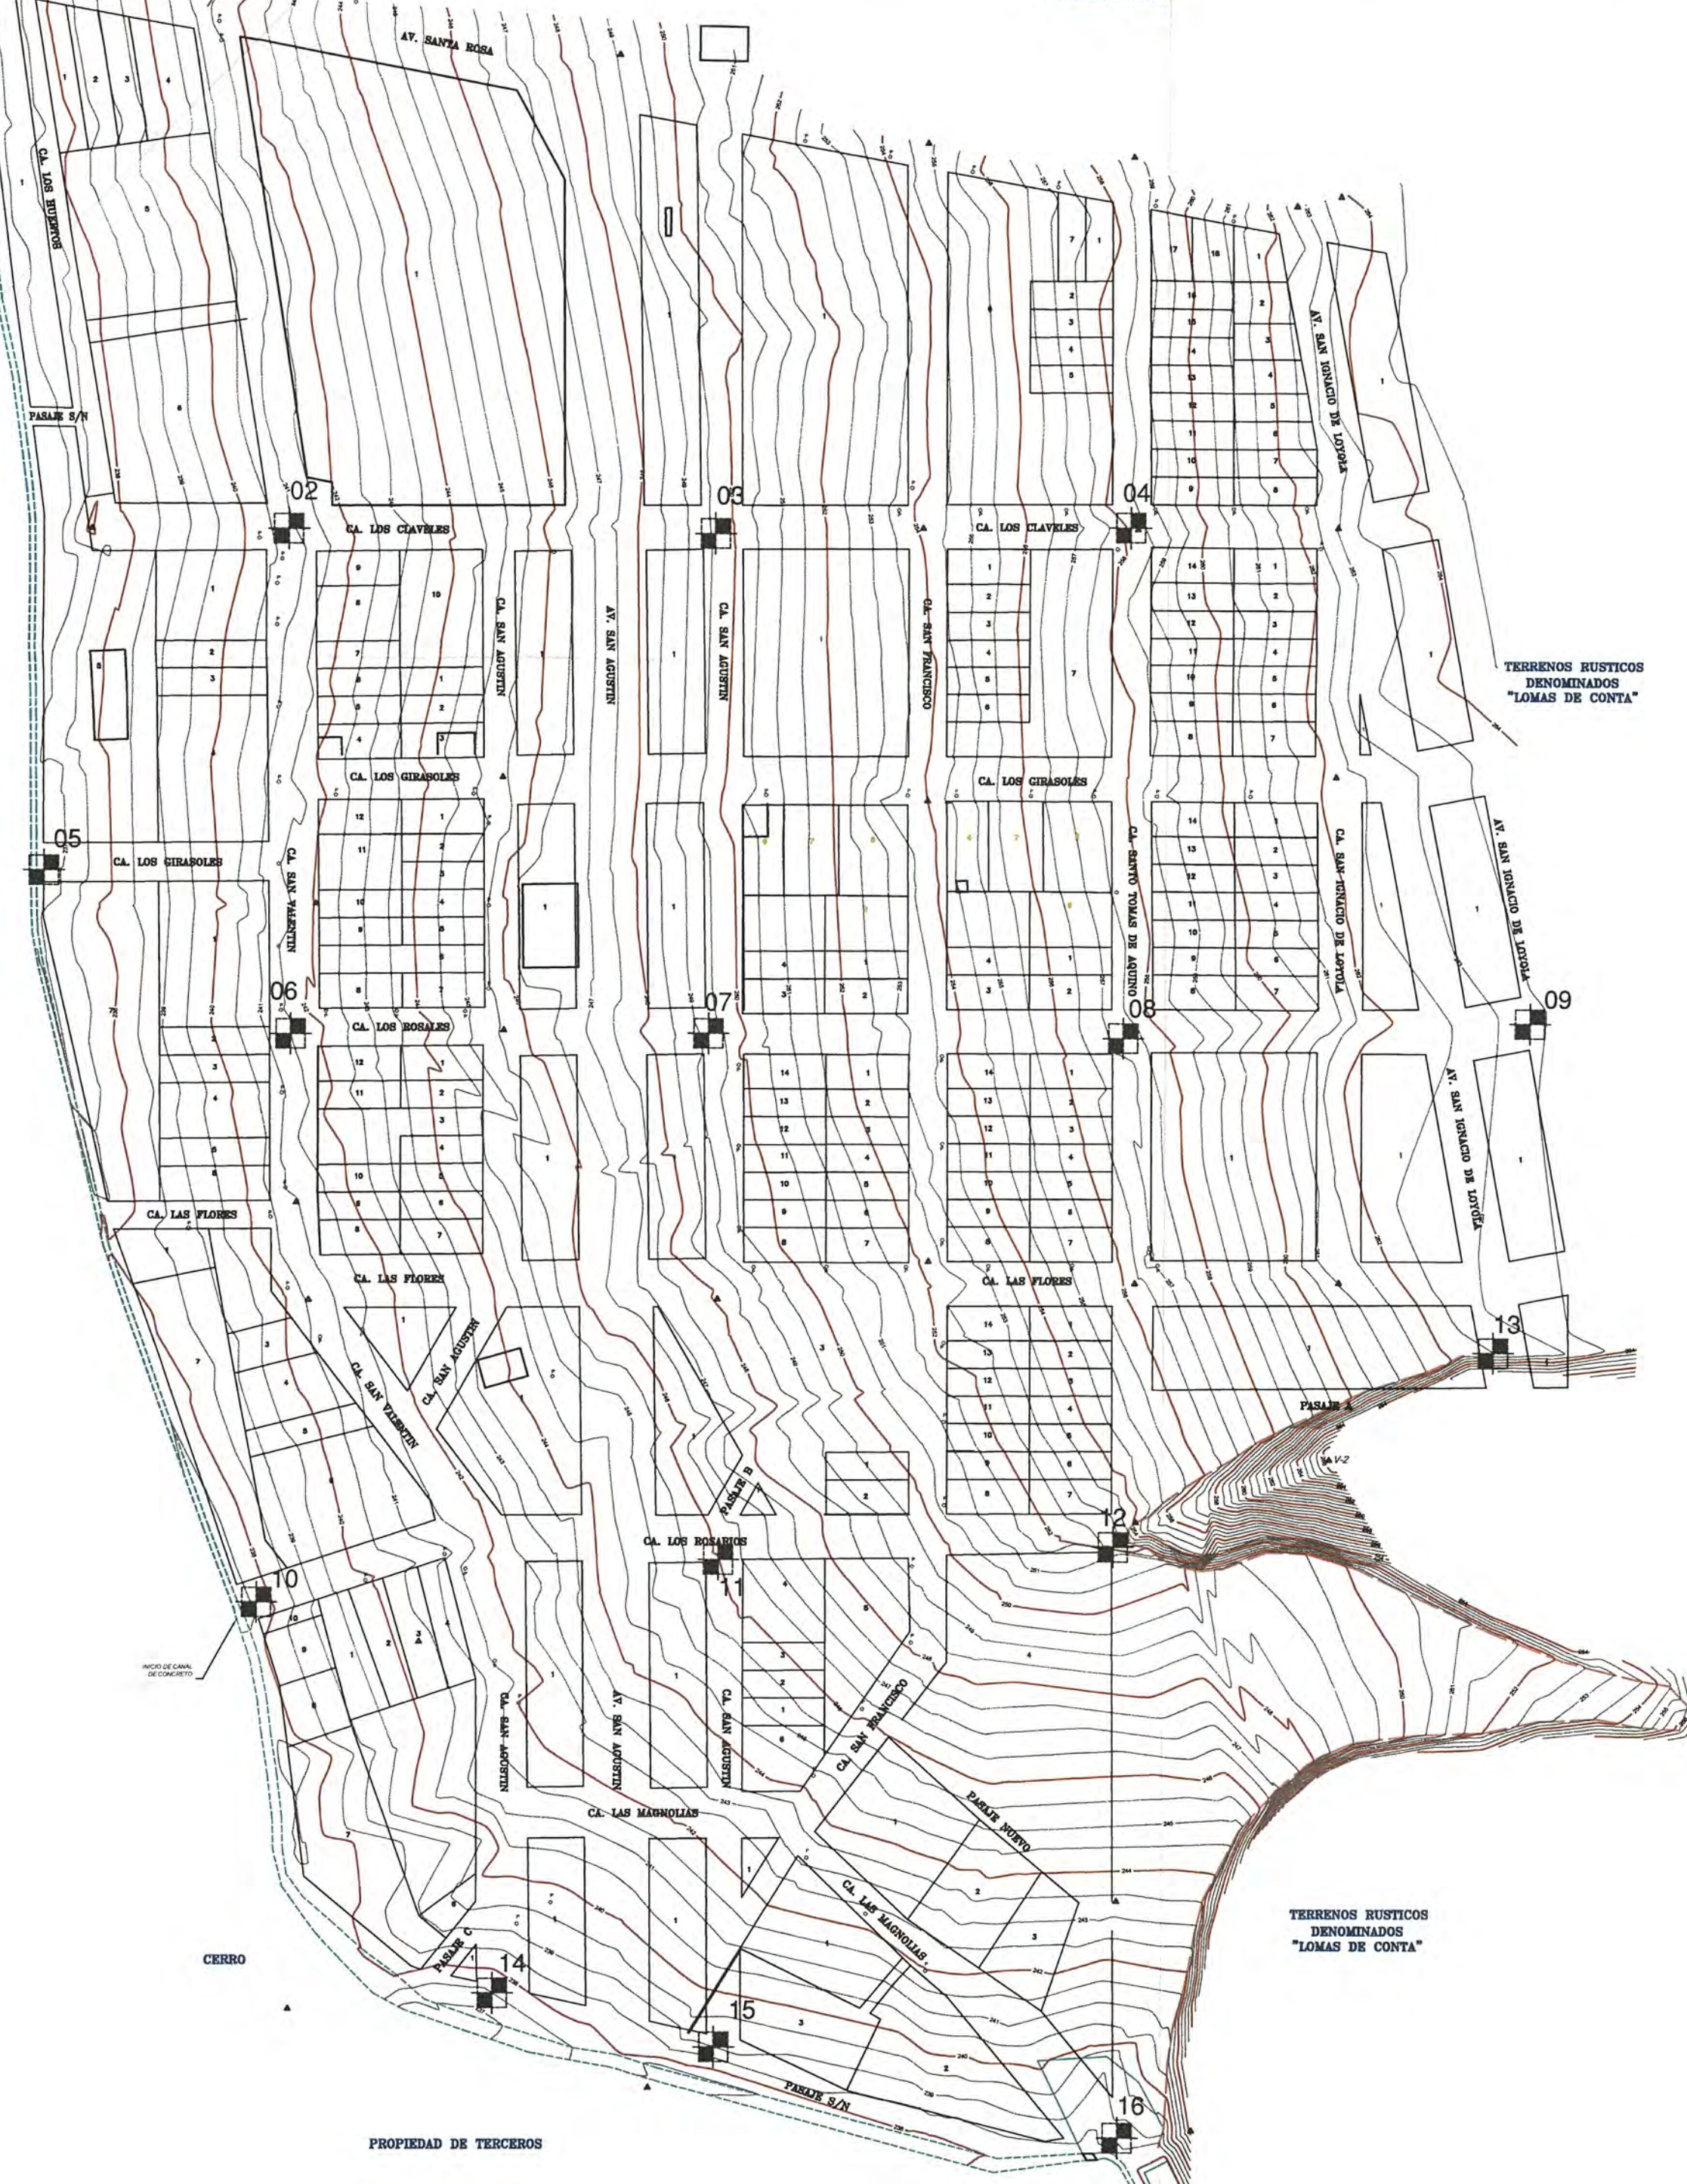
CALICATAS C-1  
ABRIL - 2011
