**UNIVERSIDAD NACIONAL DE INGENIERIA
FACULTAD DE INGENIERIA CIVIL**

**MANUAL DE INVENTARIO VIAL GEOREFERENCIADO. GEOLOGÍA,
GEOTECNIA Y PAVIMENTOS**

INFORME DE SUFICIENCIA

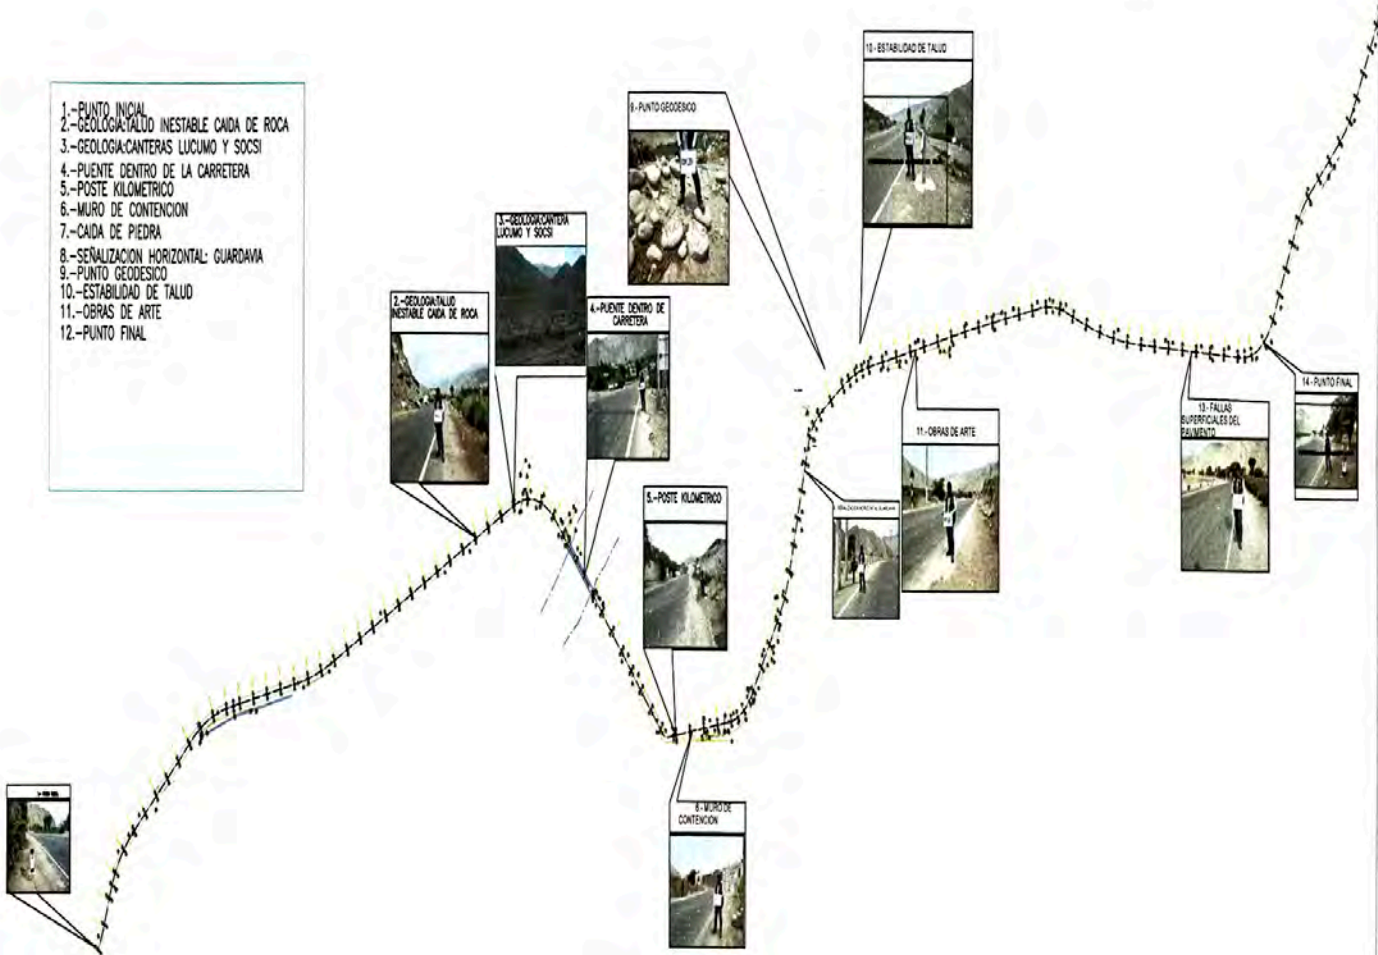
FIG. N° 2.04. ESQUEMA DEL INVENTARIO VIAL

- 1.-PUNTO INICIAL
- 2.-GEOLOGIA:TALUD INESTABLE CAIDA DE ROCA
- 3.-GEOLOGIA:CANTERAS LUCUMO Y SOCSI
- 4.-PUENTE DENTRO DE LA CARRETERA
- 5.-POSTE KILOMETRICO
- 6.-MURO DE CONTENCION
- 7.-CAIDA DE PIEDRA
- 8.-SEÑALIZACION HORIZONTAL: GUARAVIA
- 9.-PUNTO GEODESICO
- 10.-ESTABILIDAD DE TALUD
- 11.-OBRAS DE ARTE
- 12.-PUNTO FINAL

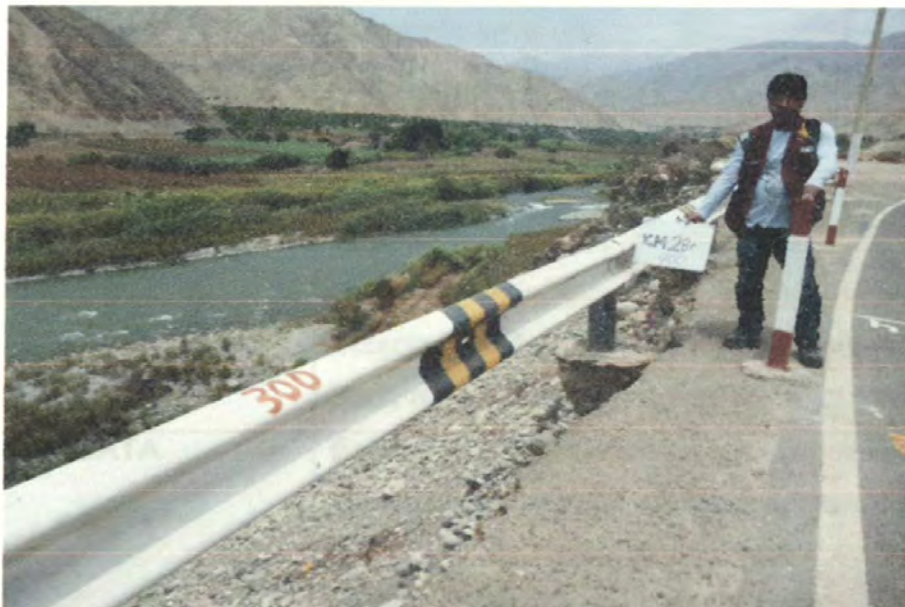
Figura N° 3.05: Erosión de talud.

La figura N° 3.05, muestra la Prog. 28+400, se presenta una zona de erosión de talud de la vía, se debe construir un enrocado para la defensa ribereña.

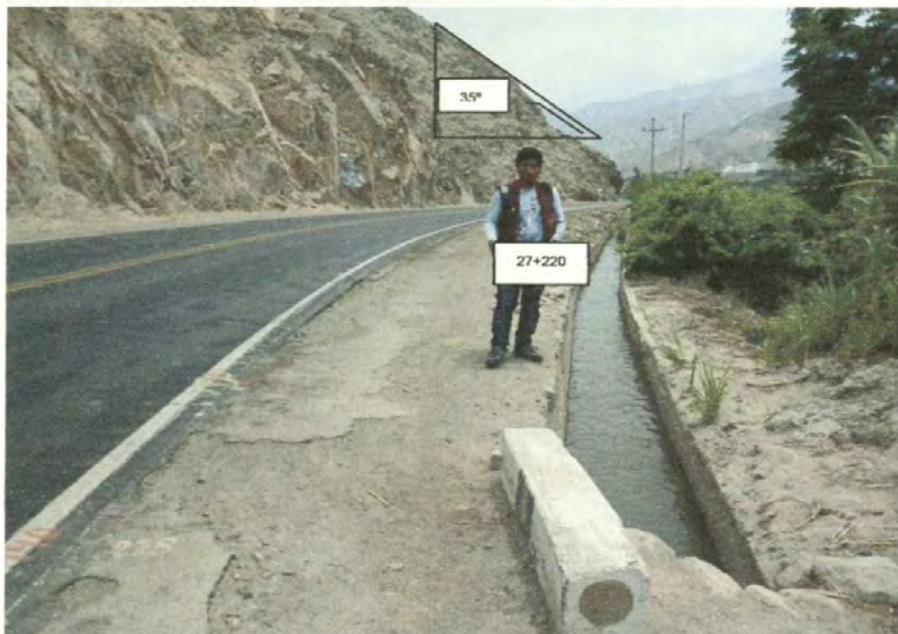
Foto N° 6: Caída de roca km 27+220, realizar labores de desquinche, ángulo de talud de 35°.

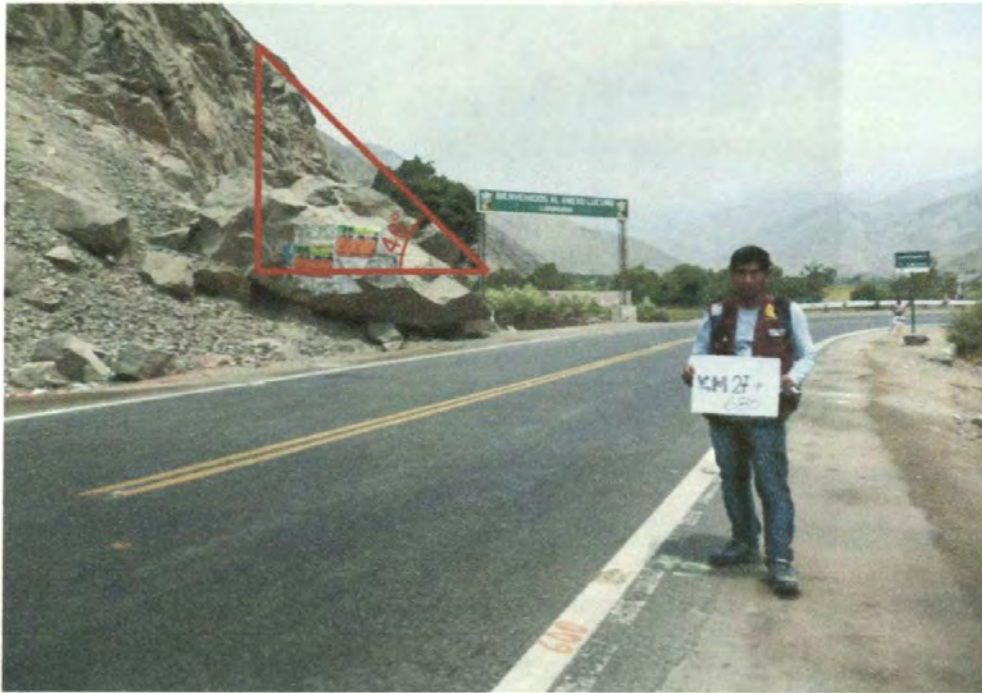
Foto N° 7: Caída de roca km 27+680, se debe realizar la conformación de banquetas a la hora de explotar la cantera, ángulo de talud de 46°.

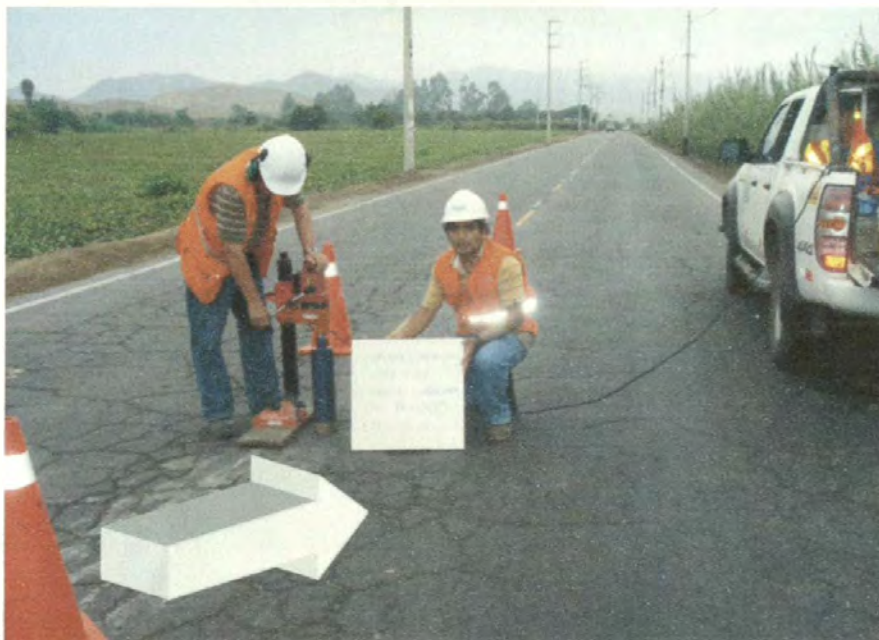
Foto N° 2: Testigos diamantinos tomados en la plataforma, cada 500 m., permite determinar el espesor de la carpeta asfáltica, en la progresiva 28+ 500, se ha tomado en eje, registrándose 5 cm.

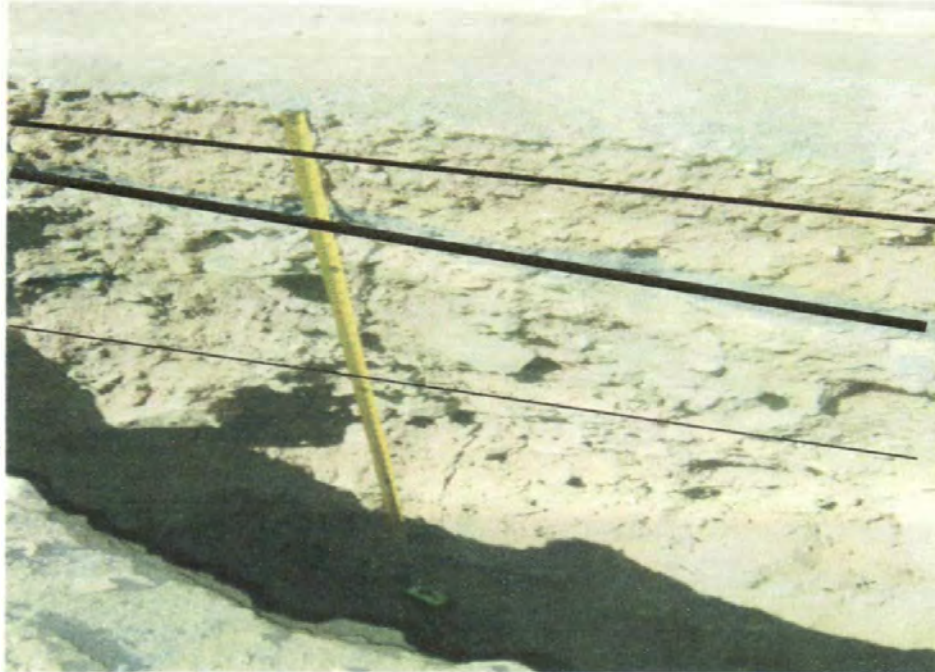
Foto N° 3: Estructuración del pavimento existente: carpeta asfáltica, base, subbase y subrasante.

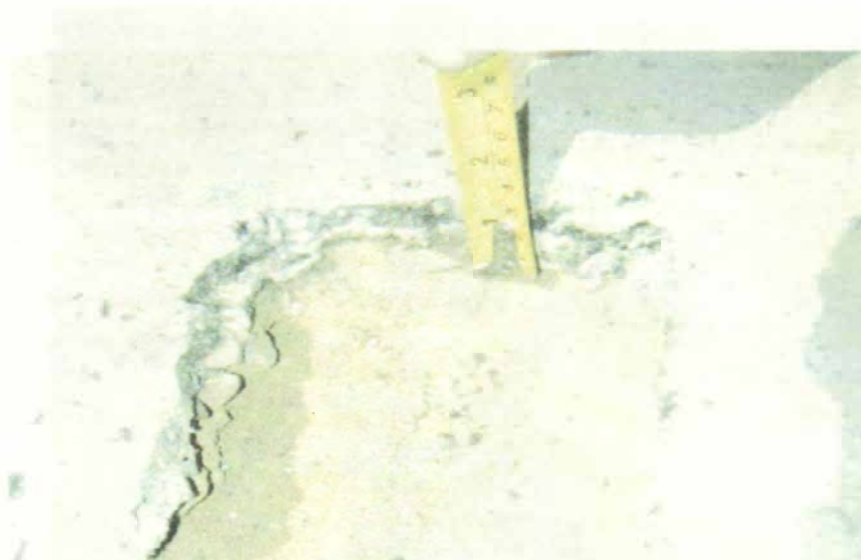
Foto N° 4: Toma de espesores de la capa de asfalto, espesor 5 cm.

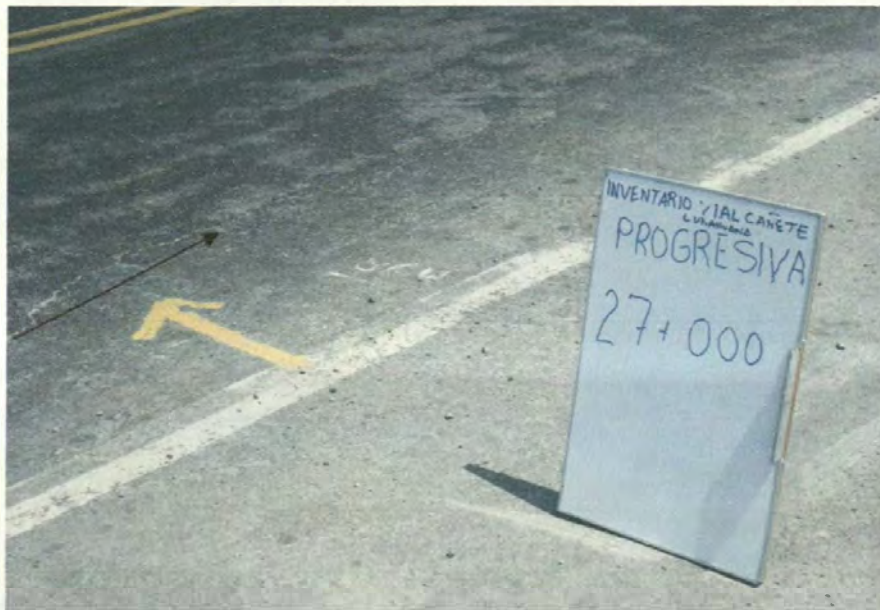
Foto N° 1: Km 27+ 000, fisuras longitudinales, nivel de gravedad media.

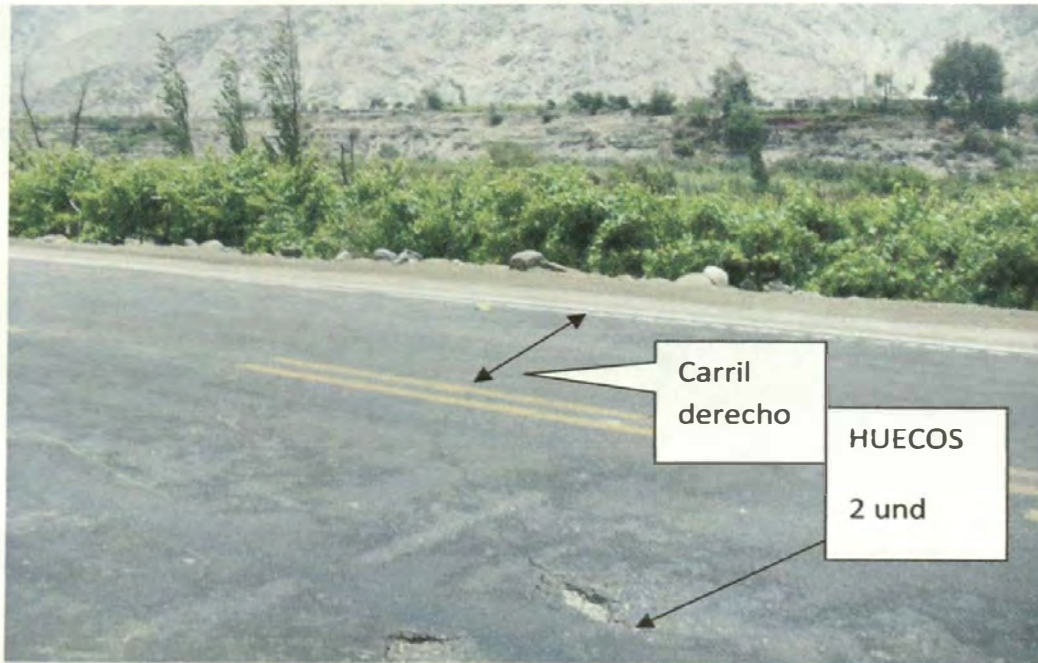
Foto N° 5: KM 27+ 259, dos huecos con diámetro < 0.20 m., nivel de severidad baja (L).

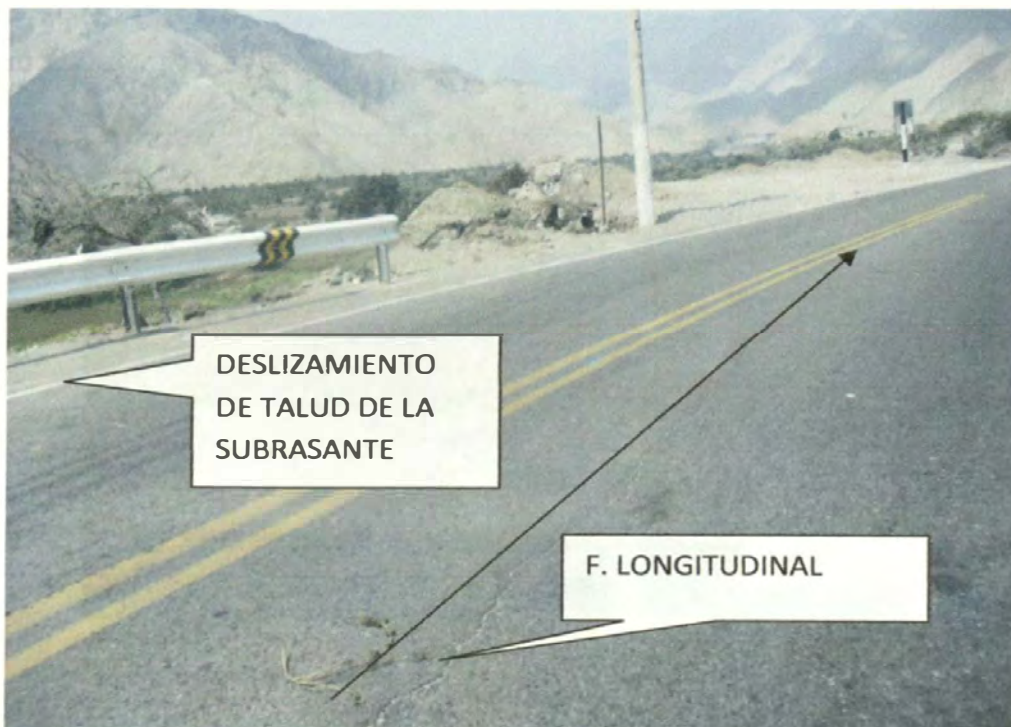
Foto N° 9: Progresiva 28+420 km, detalle de la ubicación de fisura longitudinal, nivel de gravedad alto.

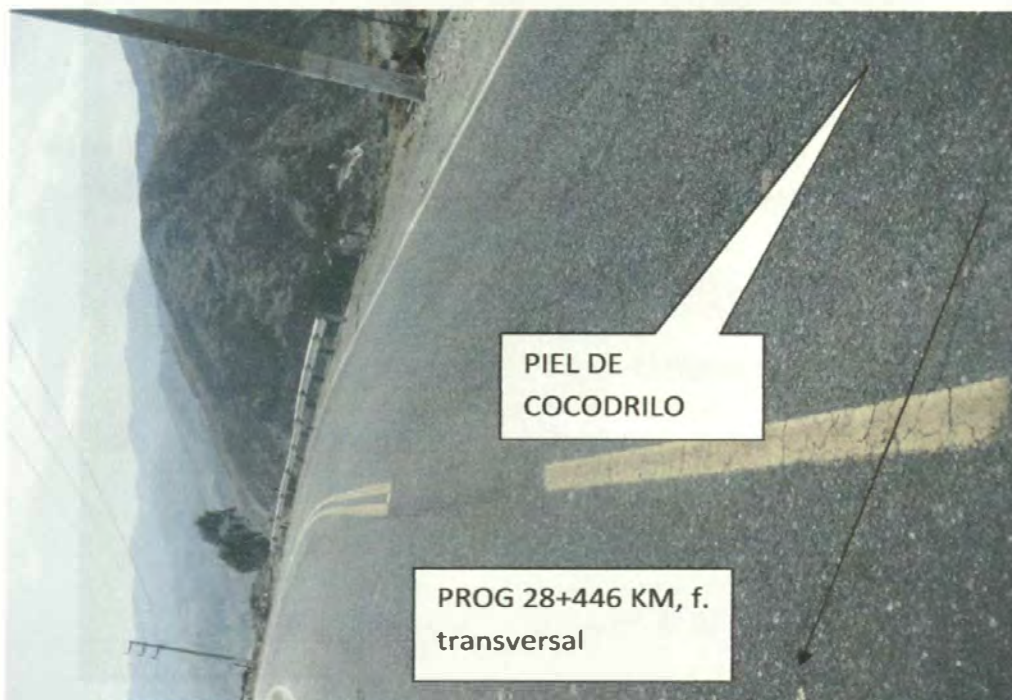
Foto N° 10: Progresiva 28+446 km, detalle de la ubicación de falla por fatiga (piel de cocodrilo), fisura transversal, nivel de gravedad alto.

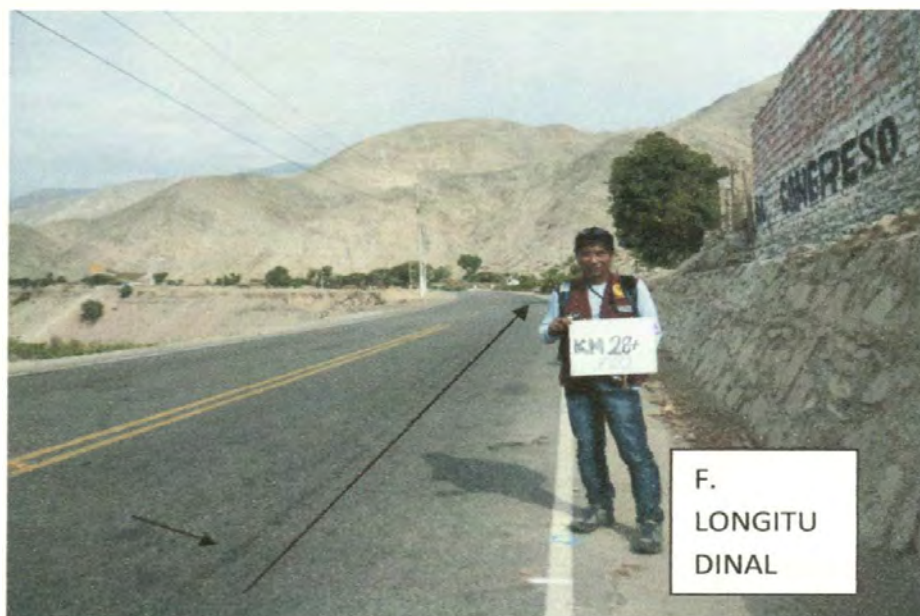
Foto N° 11: Progresiva 28+720 km, detalle de la ubicación de fisura longitudinal, fisura transversal, nivel de gravedad alto.

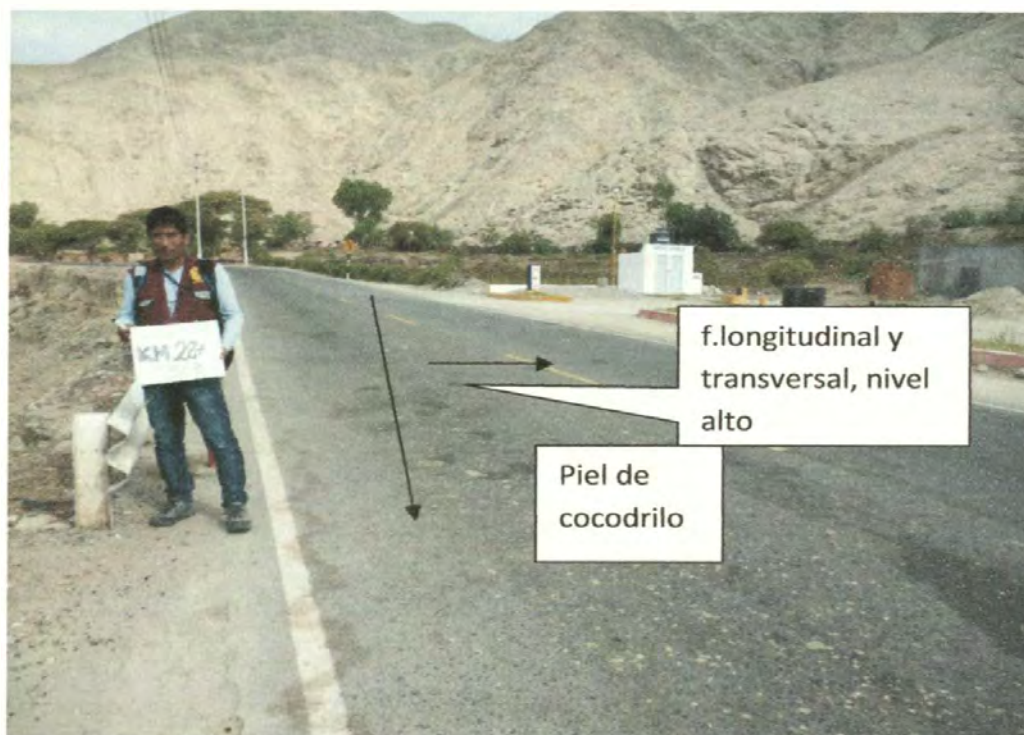
Foto N° 12: Progresiva 28+863km, detalle de la ubicación de fisura longitudinal y fisura transversal, falla de talud de subrasante.
