**EVALUACIÓN DE LA RUGOSIDAD EN CARRETERAS
MEDIANTE BUMP INTEGRATOR**

**MONITOREO DE CONSERVACIÓN CARRETERA CAÑETE-
HUANCAYO Km. 102+000 al km. 104+000**

INFORME DE SUFICIENCIA

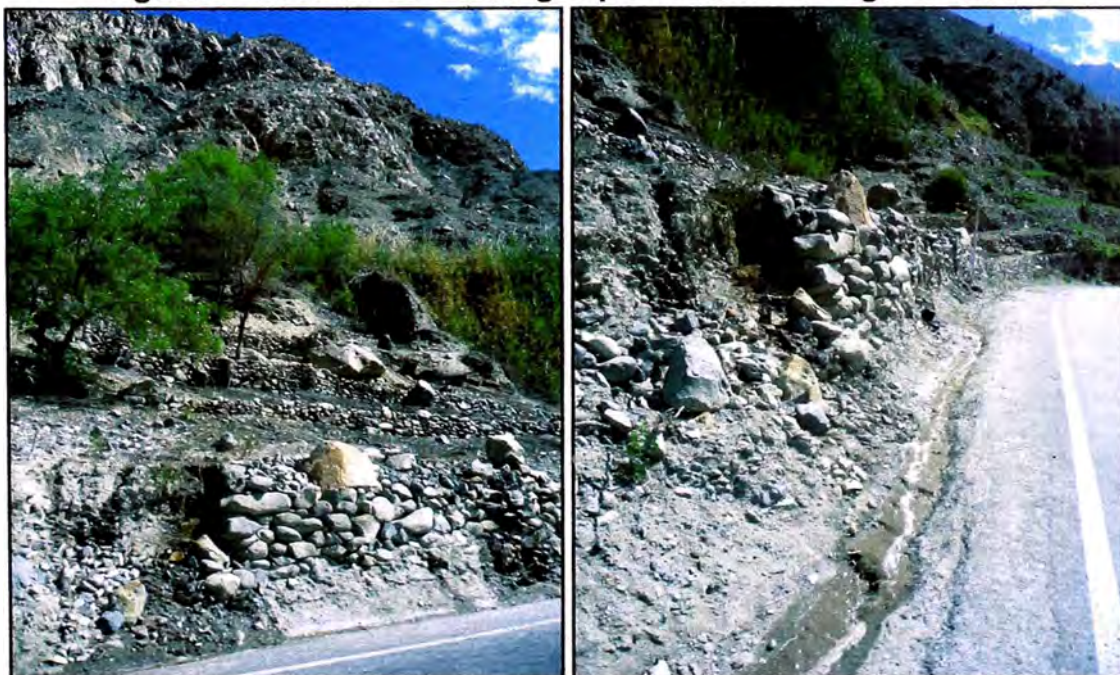
Figura N° 1.07: Km 102+500 Agua proveniente de riego de cultivos

Adyacente a la vía se encuentran terrenos de cultivo, que en su mayoría tienen un riego tradicional por inundación y no tecnificado, lo que hace que en la mayoría de los casos estos rebalsen hacia la vía, deteriorándola. El agua proveniente del riego de cultivos, drena a lo largo de la carretera a través de cunetas de tierra, las que no cuentan con la sección necesaria (Figura N° 1.07). Otra de las obras de drenaje encontradas en el tramo son las alcantarillas de tubería de metal corrugado (Figura N° 1.08).

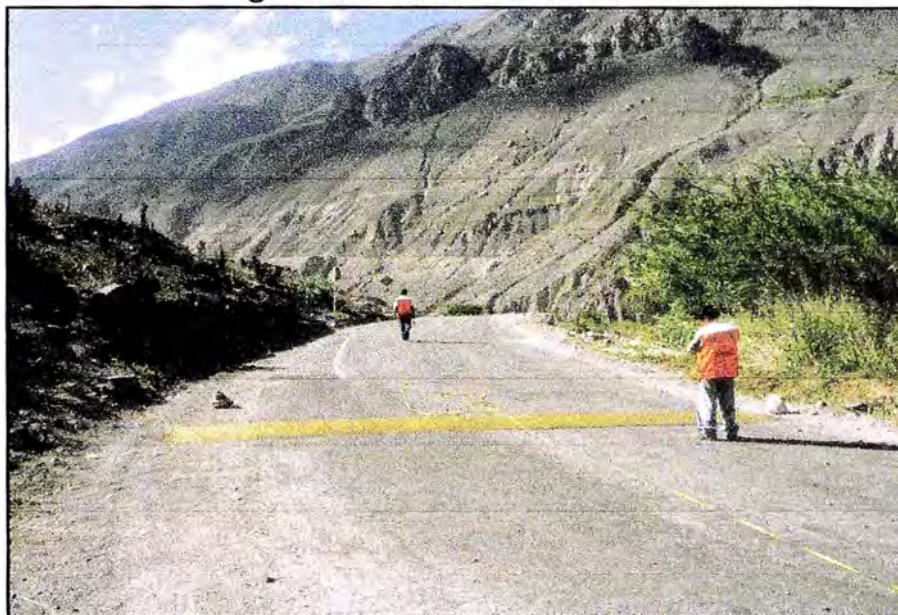
Figura N° 1.10: Km 102+090 Giba

En éstos 2 kilómetros de estudio de la carretera se hallan 4 gibas (Figura N° 1.10) debido a la presencia de curvas y a la cercanía con una pequeña zona urbana Km. 103+200 (Figura N° 1.11), lo que genera que la velocidad de viaje no sea constante, produciendo que el viaje no sea tan cómodo por las continuas aceleraciones y desaceleraciones. También existe 1 badén en el tramo de estudio, debido a la presencia de una zona de huayco (Figura N° 1.12).

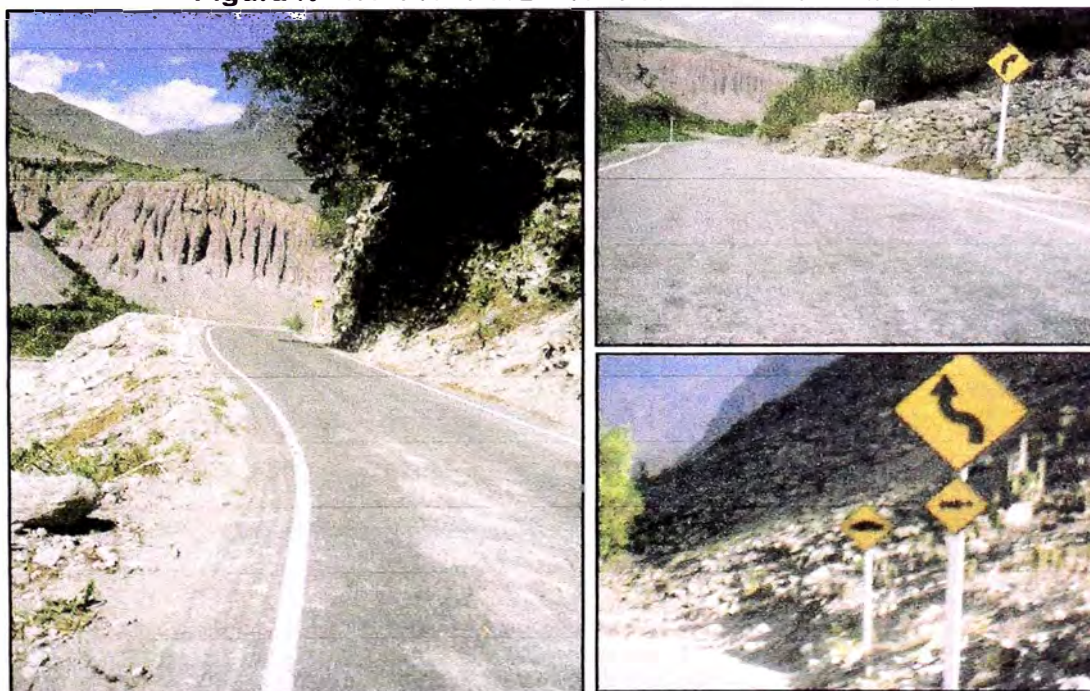
Figura N° 1.13: Km. 102 – Km. 104 Señales de tránsito

Con respecto a las medidas de seguridad para los usuarios de la vía, en el tramo de estudio, se aprecia que se encuentra debidamente señalizado, ubicándose señales preventivas y reglamentarias como: curva a la derecha o izquierda, camino sinuoso, giba, badén, reducir velocidad, etc (Figura N° 1.13). En la figura de la izquierda se aprecia la falta de guardavías hacia el lado izquierdo y hacia el derecho un talud de 90° con presencia de cantos rodados propenso al derrumbe pero la vegetación disminuye su vulnerabilidad.

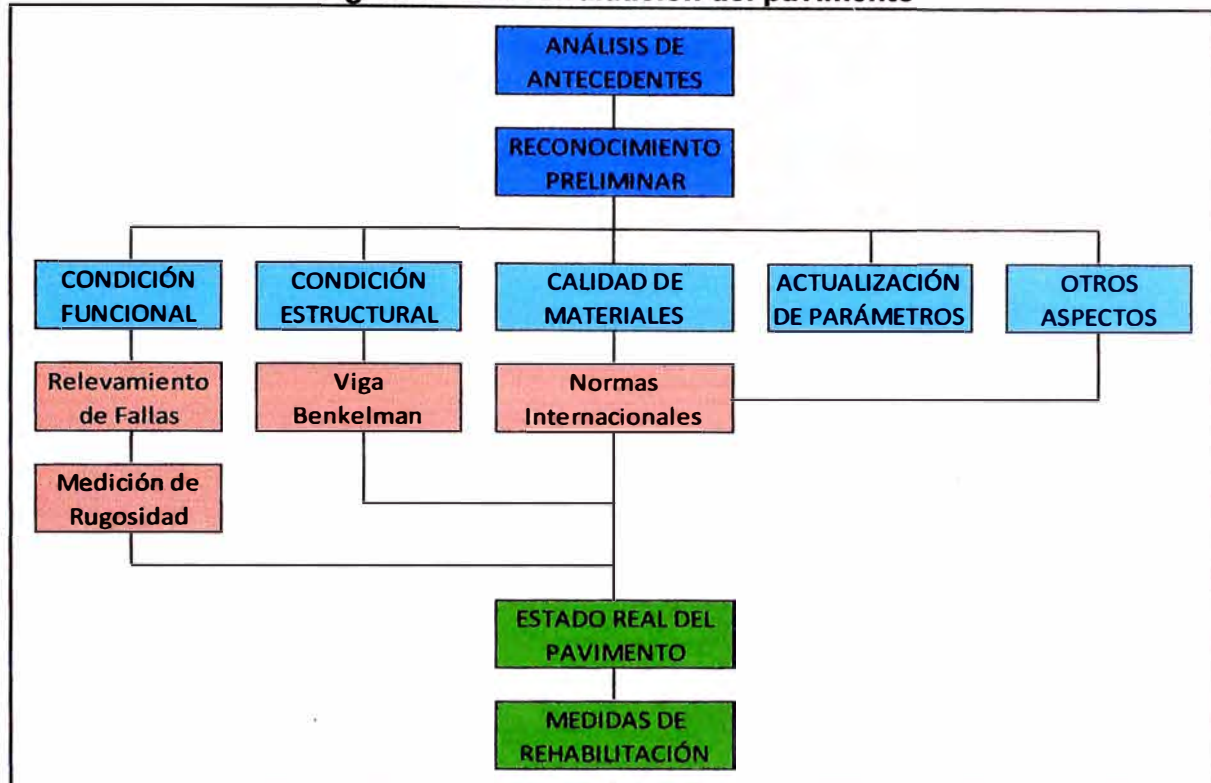
Figura N° 2.02: Evaluación del pavimento

La figura N° 2.02 presenta un panorama sobre la evaluación del pavimento, que comprende el desarrollo de los conceptos de condición funcional: relevamiento de fallas y medición de rugosidad con miras a su conservación y condición estructural, determinando la vida útil remanente de un pavimento con miras a su rehabilitación. Así mismo, considera la calidad de materiales, actualización de parámetros y otros aspectos, que conjugados nos permitirán establecer el juicio sobre el estado real del pavimento y nos permitirá definir las acciones de conservación o rehabilitación necesarias en el momento pertinente.

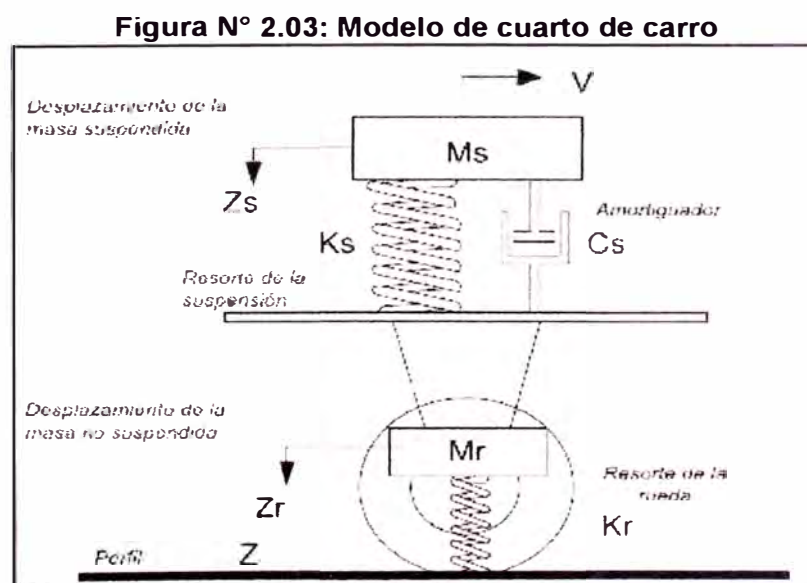
A través de éste, se registran las características asociadas al camino basadas en los desplazamientos verticales inducidos a un vehículo estándar, el cual es modelado de forma simplificada como un conjunto de masas ligadas entre sí y con la superficie de la carretera, mediante resortes y amortiguadores. El movimiento sobre el perfil de la carretera produce desplazamientos, velocidades y aceleraciones en las masas, que nos lleva a medir los movimientos verticales no deseados atribuibles a la irregularidad del camino. (Figura 2.03).

El modelo de simulación consta de una masa “amortiguada o suspendida” (masa de un cuarto de carro ideal) conectada a una masa “no amortiguada” (eje y neumático), a través de un resorte y un amortiguador lineal (suspensión), y por último el neumático es representado por otro resorte lineal.

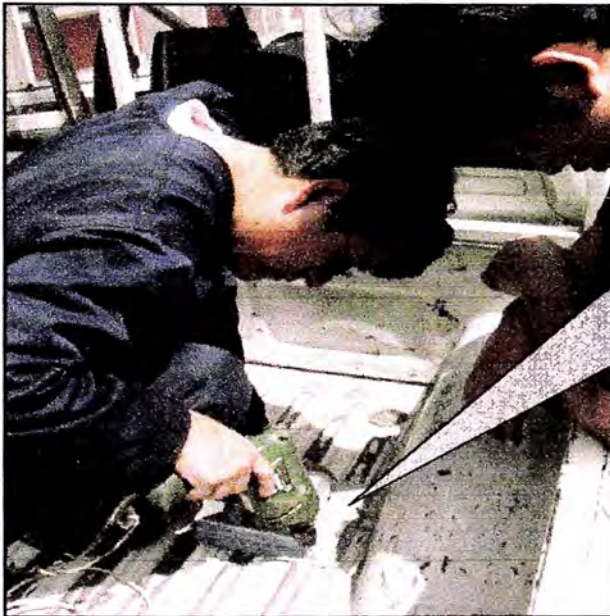
Figura N° 4.02: Instalación del instrumento

Finalmente, se determinaron las zonas para la calibración, los cuales están en concordancia con los tramos evaluados con el rugosímetro Merlin y la velocidad de operación del vehículo en 40 Km/h debido a las condiciones del tramo.

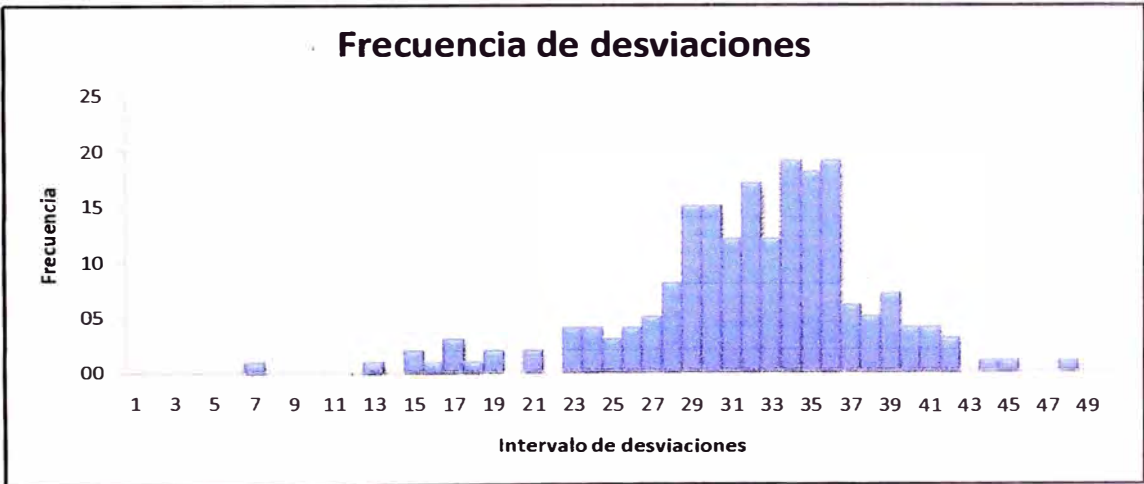
FACTOR DE CORRECCION		
Posición Inicial del Puntero:	25.00	Espesor de pastilla $e = 6.47 \text{ mm}$
Posición Final del Puntero:	10.50	
F.C. =	0.892

INDICE DE RUGOSIDAD INTERNACIONAL (IRI)			
Valor Máximo:	48	$D = 21.50$	IRI calculado según la ecuación de correlación del TRRL: $IRI = 0.593 + 0.0471xD$
Valor Mínimo:	07		
IRI = 5.11		m/km

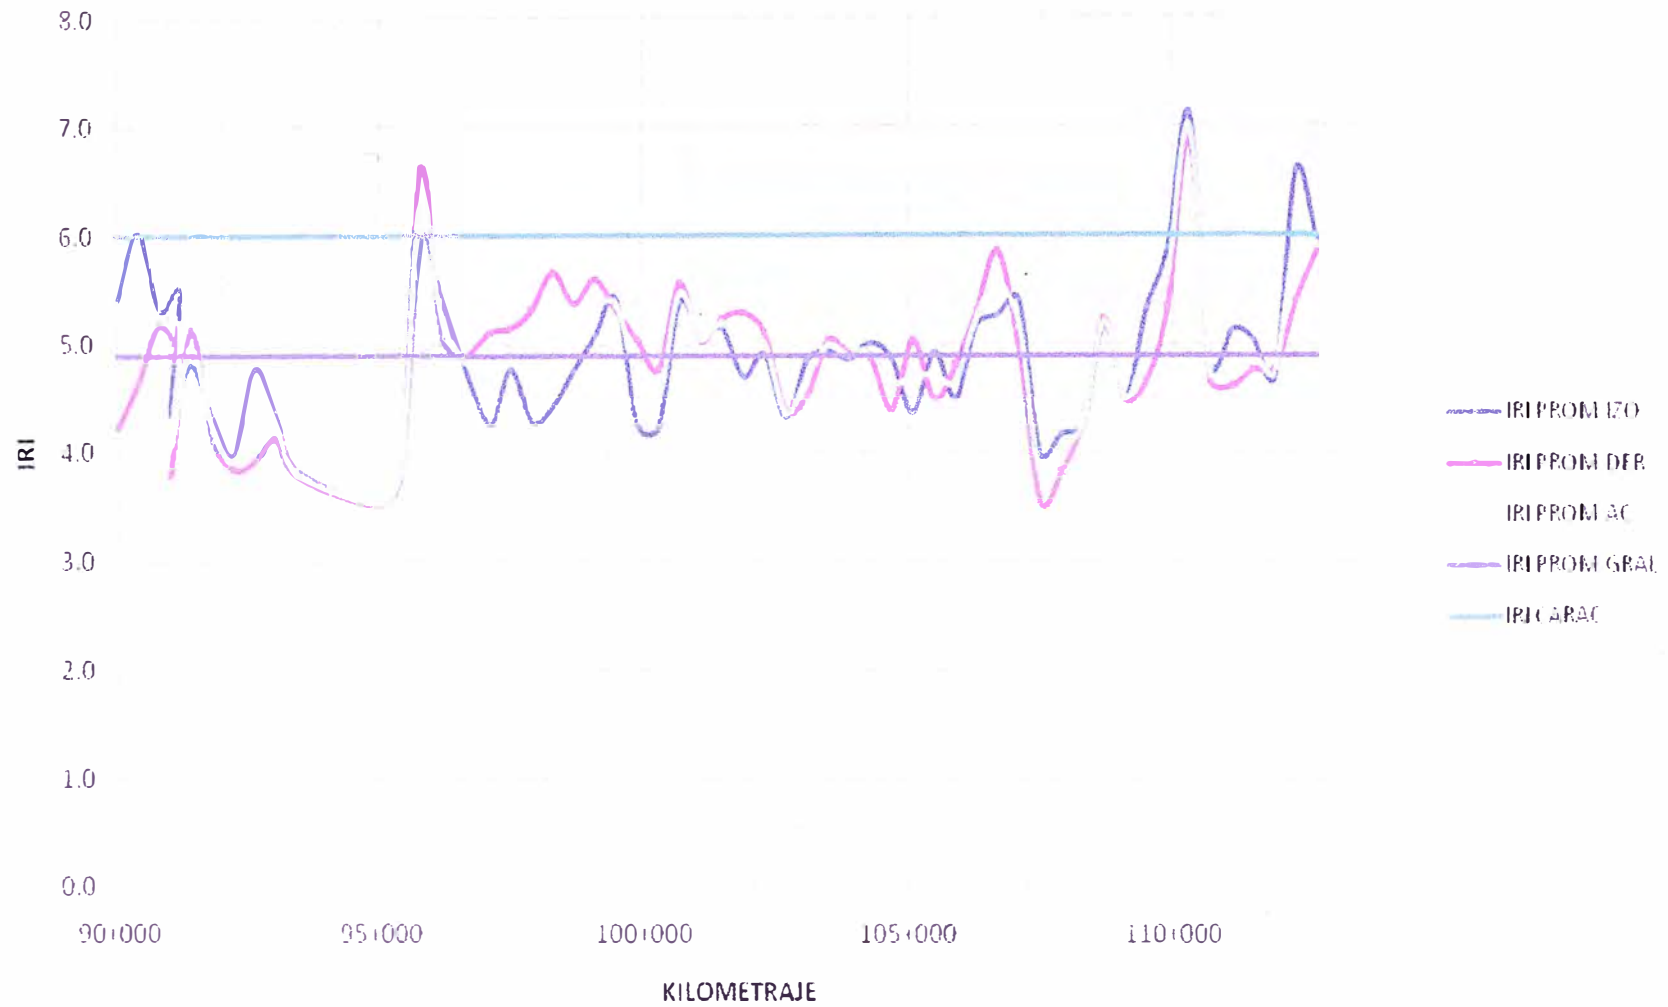
GRAFICAS DEL IRI

Resumen IRI-MTC Carretera Cañete-Huancayo, realizado ente Febrero y Marzo del 2,010
