**EVALUACIÓN DE SERVICIABILIDAD CON  
EL RUGOSÍMETRO BUMP INTEGRATOR**

**MONITOREO DE CONSERVACIÓN CARRETERA  
CAÑETE – HUANCAYO km 118+000 AL km 120+000**

**INFORME DE SUFICIENCIA**

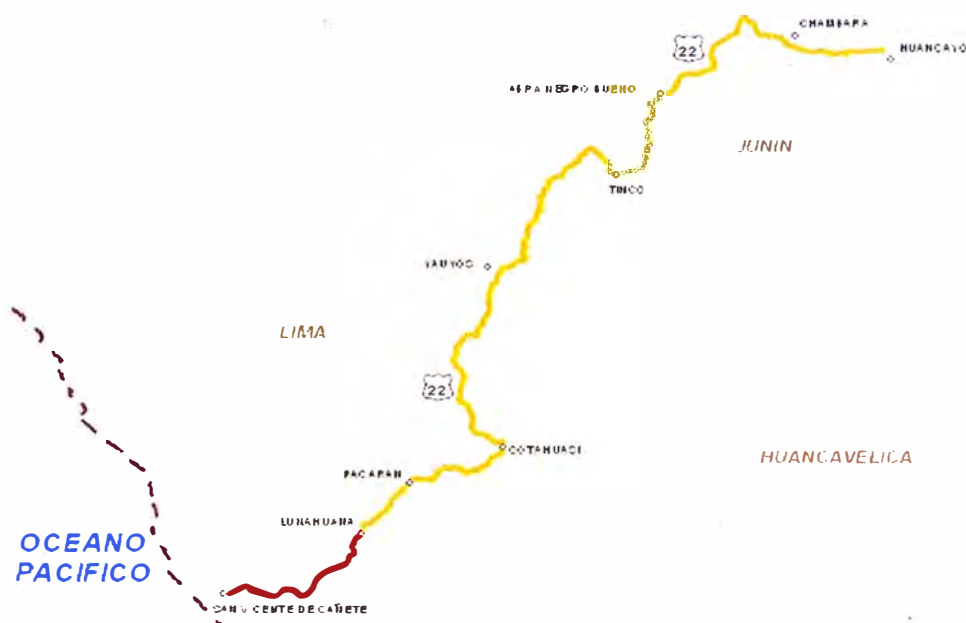
**Figura N° 1.01**  
**Carretera Cañete – Huancayo, Ruta Nacional N° 22**

La carretera Cañete – Huancayo se encuentra ubicada en la región central del país, abarcando los departamentos de Lima y Junín, pasando la vía por los poblados de: Imperial, Nuevo Imperial, La Encañada, Caltopa, Socsi, Incahuasi, Jita, Lunahuana, Jacayita, Jacaya, Romaní, Pacarán, Zuñiga, San Juan, San Jerónimo, Huayampi, Catahuasi, Canchan, Chichicay, Capillucas, Calachota, Pte. Aucco, Dv. Yauyos (Magdalena), Huayña, Tinco Huantan, Llapay, Tinco Alis, Alis, Tomas Huancachi, Tinco Yauricocha, Abra Chaucha, Abra Negro Bueno (Lima); así como San José de Quero, Chaquicocha, Collpa, Roncha, Angasmayo, Huarisca y Chupaca (Junín); pertenecientes a la Ruta Nacional N° 22.

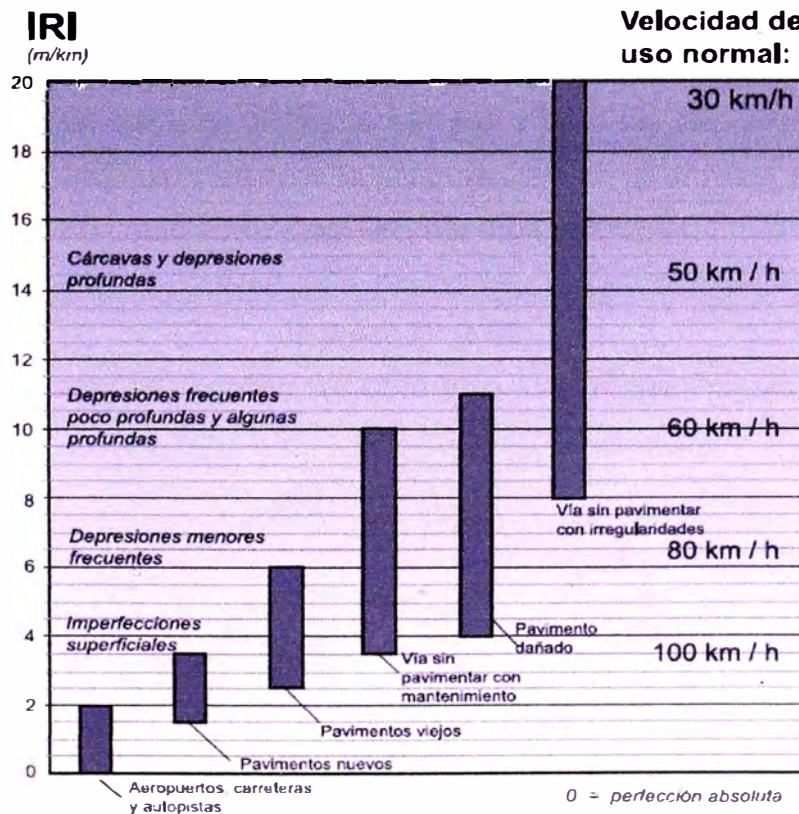
**Figura N° 2.02**  
**Escala estándar empleada por el Banco Mundial para la cuantificación del IRI para diferentes tipos de vías**

Para caminos pavimentados, el rango de la escala del IRI es de 0 a 12 m/km, donde 0 representa una superficie perfectamente uniforme y 12 un camino intransitable; para vías no pavimentadas la escala se extiende hasta el valor de 20. El perfil real de una carretera recién construida tiene un estado cero, pero se define por su IRI inicial mayor a cero, debido principalmente a que alcanzar valores de IRI = 0 es sumamente difícil desde el punto de vista constructivo. Una vez puesta en servicio, la regularidad del pavimento se modifica lentamente en función del paso del tránsito.

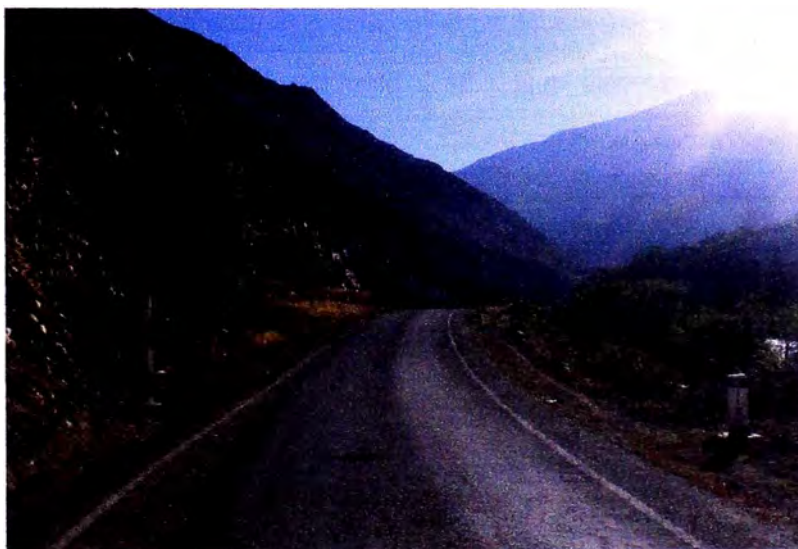
### Figura N° 3.02

**Típica vista del sector Pte. Aucco – Dv. Yauyos, progresiva km 118+000**

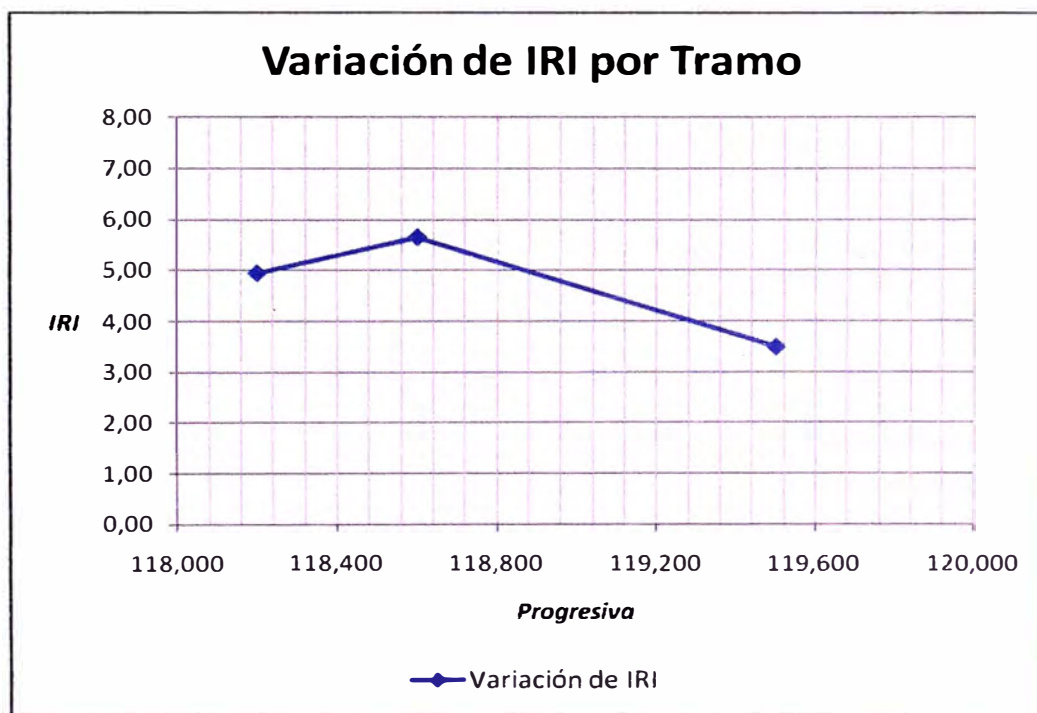
Gráfica N° 4.01

A continuación se presenta la variación de la rugosidad de la superficie de rodadura, expresado mediante el IRI obtenido en cada sub-tramo.

Debido a que no se pudo realizar la medición en el tramo comprendido por las progresivas km 118+800 – km 119+200, es que se genera un salto en la curva antes presentada. La causa de este inconveniente, resta continuidad a la curva de tendencia.

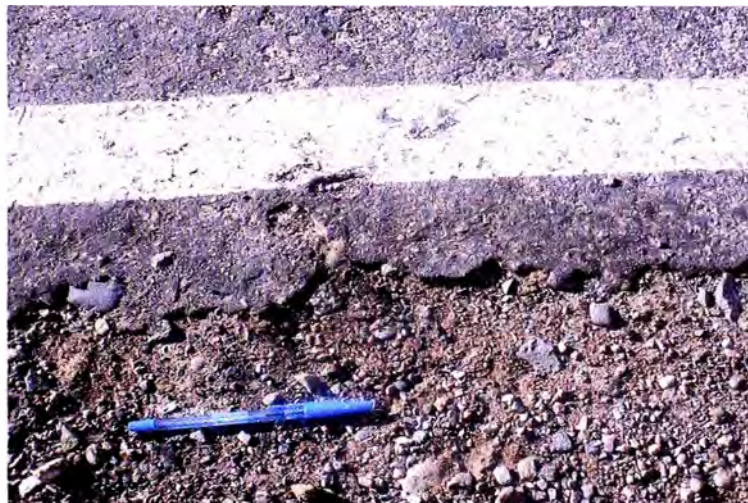
### GRADO DE DETERIORO DE LA SUPERFICIE

- Dentro de las causas del elevado IRI de la vía se encuentra en primer lugar su deterioro normal por el volumen de tránsito, material suelto que se desprende y genera efecto abrasivo al paso de los vehículos, problemas de drenaje y sub-drenaje, faltan de definición y confinamiento de las cunetas, pero, existe un aspecto que debiendo mejorar la condición de la superficie de rodadura, muy por el contrario, su cantidad y magnitud han perjudicado su serviciabilidad. Se refiere a los trabajos de parchado, que a lo largo de la vía se aprecian como manchas oscuras formadas por recubrimiento bituminoso, las que no han logrado endurecer totalmente y mas bien dan mayor irregularidad a la superficie.

- La presencia de encalaminado en el tramo km 118+800 hasta el 120+000 se vio reflejada en la rugosidad obtenida tanto con el equipo Bump Integrator como con el MERLIN. El estado de este tipo de superficie se debe al daño causado por el paso de maquinaria pesada, las que dejaron huellas sobre la superficie de rodadura. Indiferentemente de la exactitud del equipo de medición, fallas de este tipo, se revelan en los resultados, y sugieren un inmediato mejoramiento de la vía, puesto, constituyen zonas susceptibles a deterioros más rápido, y que si no es tratada a tiempo, se convertirá será un problema tanto para la comodidad el usuario, como para la continuidad en la vía, la que se puede ver afectada, por reiteradas intervenciones si la solución aplicada no es la correcta. El levantamiento de la superficie de rodadura y una nueva conformación de la base sería una propuesta.
