**UNIVERSIDAD NACIONAL DE INGENIERÍA
FACULTAD DE INGENIERÍA CIVIL**

**EVALUACIÓN DE RUGOSIDAD CON EQUIPO BUMP
INTEGRATOR
MONITOREO DE CONSERVACIÓN CARRETERA
CAÑETE-HUANCAYO Km 116+000 AL Km 118+000**

INFORME DE SUFICIENCIA

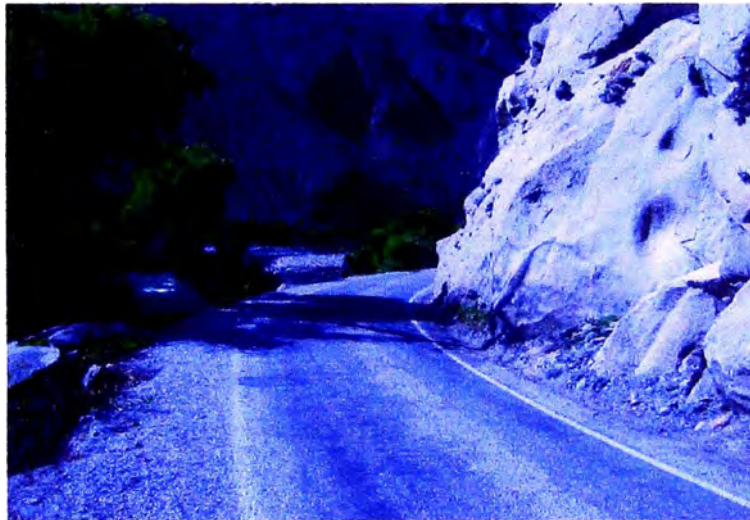
Figura N° 1.3

El tramo en estudio se desarrolla paralelo al río Cañete, presenta una topografía empinadas con una pendiente que superan el 40%, mientras que el fondo de los valles estrechos, desciende con pendientes de hasta 30%. Predominan las vertientes abruptas sobre las formaciones colinosas. Presenta rocas que forma parte el inicio del contrafuerte andino y material rocoso suelta sobre las faldas de los cerros.

Existen numerosos derrumbes y desprendimientos de roca entre los Km. 115+500 – Km.117+400, Km. 117+400 – Km. 118 + 300

Topografía del tramo en estudio Km 116+000 al Km 118+000

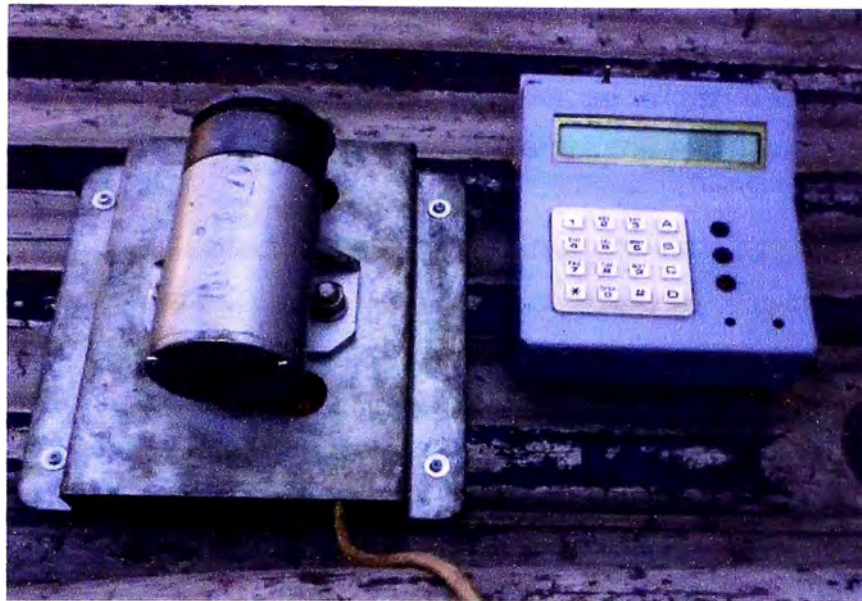
Figura N° 3.2

Este instrumento registra la irregularidad de la carretera a través del chasis del vehículo con respecto al eje trasero, con el traductor para registrarlo con el contador en unidades BI, el valor de rugosidad (IRI) es expresada en términos de m/km.

Traductor de rugosidad y Contador Bump Integrator (UNI)

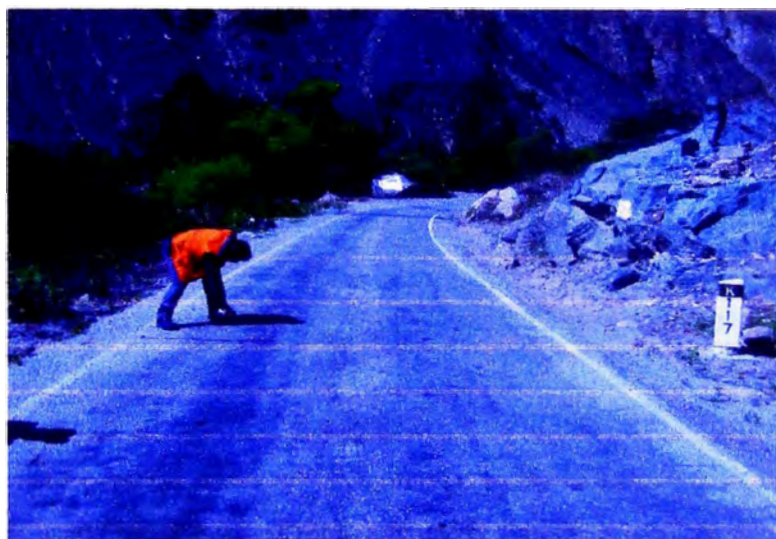
Figura N° 4.1

- Reconocimiento del tramo, se realiza el recorrido del tramo a evaluar identificando las progresivas e interferencias, las estructuras identificadas son gibas, badenes y pontones.
- Ubicación y pintado de las Progresivas e interferencias identificadas en el reconocimiento.

Reconocimiento del tramo y ubicación de las interferencias

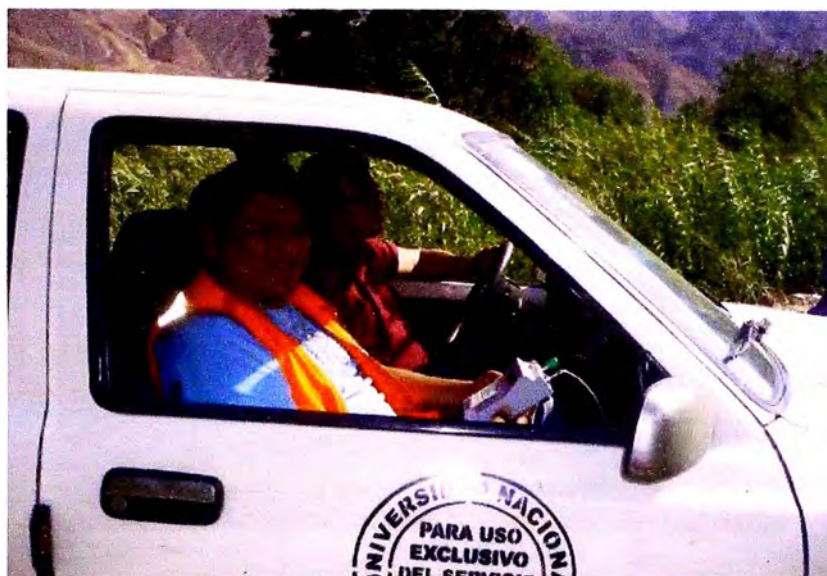
Figura N° 4.2

- El equipo contador recolecta la información según las distancias definidas para este caso es cada kilometro y si hubiese interferencias dentro del kilometro será entre interferencia.
- De acuerdo a las características de la vía el vehículo se desplaza a una velocidad constante de 40km/h.

Toma de datos a una velocidad de 40km/h

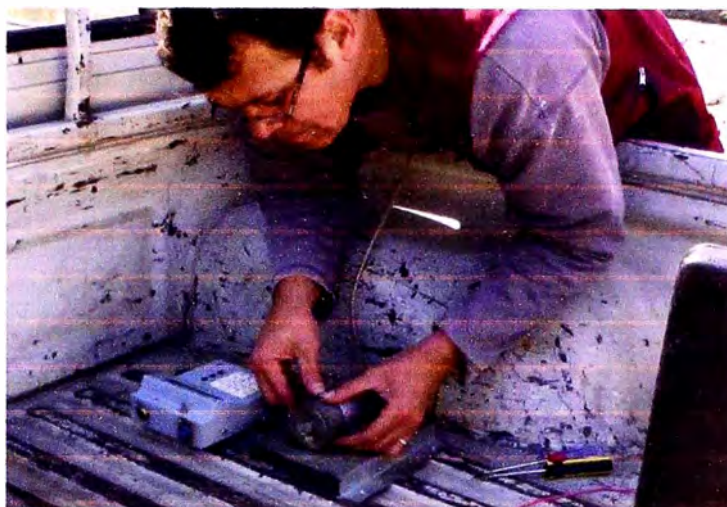
Figura N° 4.3

- Una camioneta calibrada
- Traductor de rugosidad
- Contador Bump Intregator

Instalación del Equipo para la toma de datos

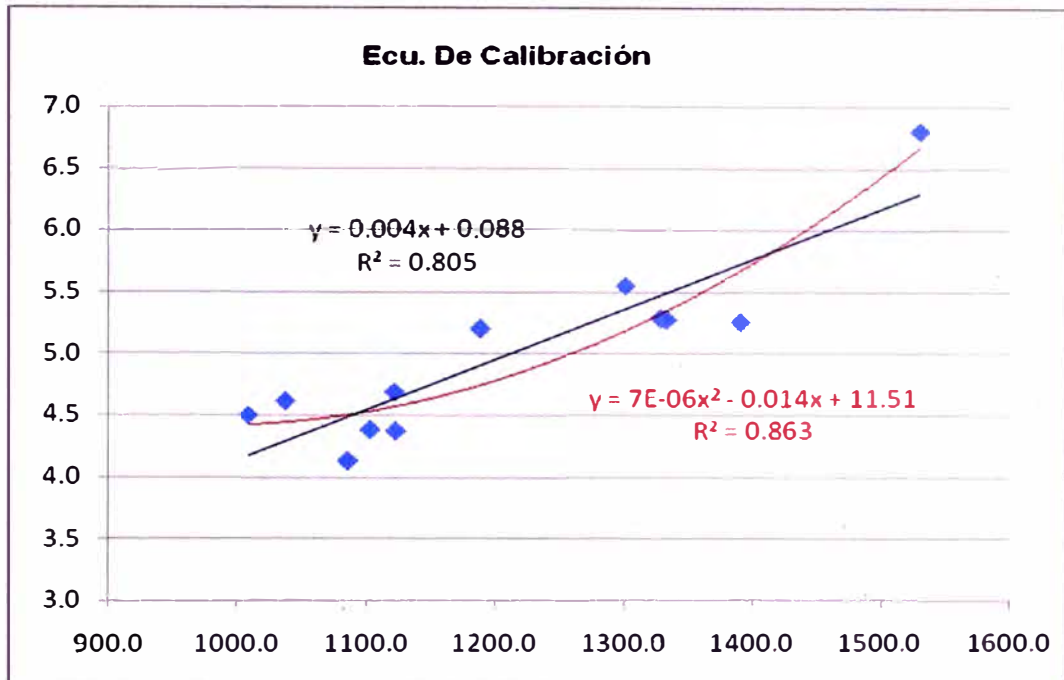
Según lo observado el factor R2 de las curvas son 0.805 para la ecuación de regresión lineal y 0.863 para la ecuación de regresión polinómica.

Ecuación de correlación, $IRI = 7.409E-06(BI)^2 - 0.0145(BI) + 11.516$, se ajusta mejor a los datos en dispersión, por tener un coeficiente de correlación R2 mas cercano a la unidad.

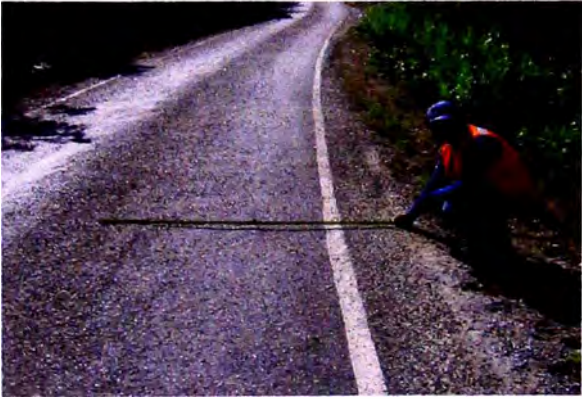
<p>En la imagen se puede observar la presencia de ahullamiento, este problema se presenta en varios tramos de la vía.</p>

<p>En la imagen se puede observar la presencia de gibas, las gibas están ubicadas tal como se muestra al inicio de las curvas.</p>
 	<p>Como podemos apreciar en la presente imagen existen zonas de desprendimiento de rocas.</p>
 	<p>La presente imagen se observa obstrucción de la cuneta, lo que provoca que el agua penetre hacia la base estabilizada. Acelerando el deterioro de la vía.</p>
 	<p>Se aprecia la presencia de curvas cerradas y seguidas, una después de otra, sin tramos rectos de transición que permita tomar la curva siguiente con seguridad.</p>

1. Se recomienda efectuar monitoreos periódicos semestrales, a fin de establecer el comportamiento de IRI en el tiempo, se recomienda que las mediciones se realicen después del periodo de lluvias que es la época donde el pavimento sufre mas daño.

4. Designar un profesional especialista y un equipo técnico, para el monitoreo constante y detección de fallas en la vía, para su corrección inmediata, evitando mayores daños y por consiguiente mayores costos.

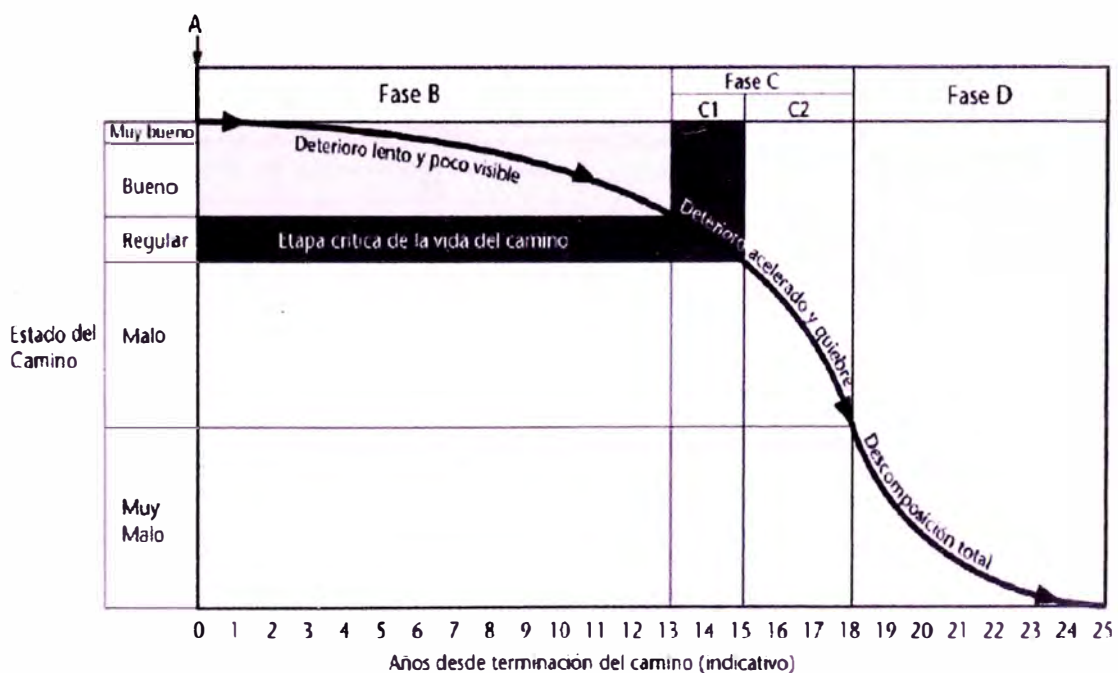
- La política de asignar constantemente recursos insuficientes para la conservación vial no es sostenible a largo plazo y está muy lejos de permitir una óptima relación entre costos y beneficios. Lo que muchos países hacen, incluido el Perú, es tratar de “ahorrar” recursos que deben utilizarse en la conservación de los caminos, sin percatarse de que este “ahorro” significa un gasto futuro mucho mayor. **En el gráfico abajo, proveniente de CEPAL (1994), se aprecia el deterioro que el tiempo y el tráfico infringe a la carretera. En un esquema sano de conservación, la superficie del camino debe reforzarse al inicio de la fase C, período en el cual la condición del pavimento se torna crítica. (Véase el sector C1 del gráfico).**

Deterioro de las carreteras en el tiempo

- Al inicio de la fase C, normalmente basta con reforzar la superficie de la carretera, lo que supone un costo relativamente bajo, que en caminos pavimentados, puede alcanzar a alrededor de 10% del valor original del camino. Sin embargo, las intervenciones normalmente llegan al finalizar la fase C y durante la fase D, en las que deben repararse los daños
