**UNIVERSIDAD NACIONAL DE INGENIERIA  
FACULTAD DE INGENIERIA CIVIL**

**DETERMINACION DEL INDICE DE RUGOSIDAD  
INTERNACIONAL CON RUGOSIMETRO MERLIN  
MONITOREO DE CONSERVACIÓN CARRETERA  
CAÑETE – HUANCAYO Km. 108+000 AL Km. 110+000**

**INFORME DE SUFICIENCIA**

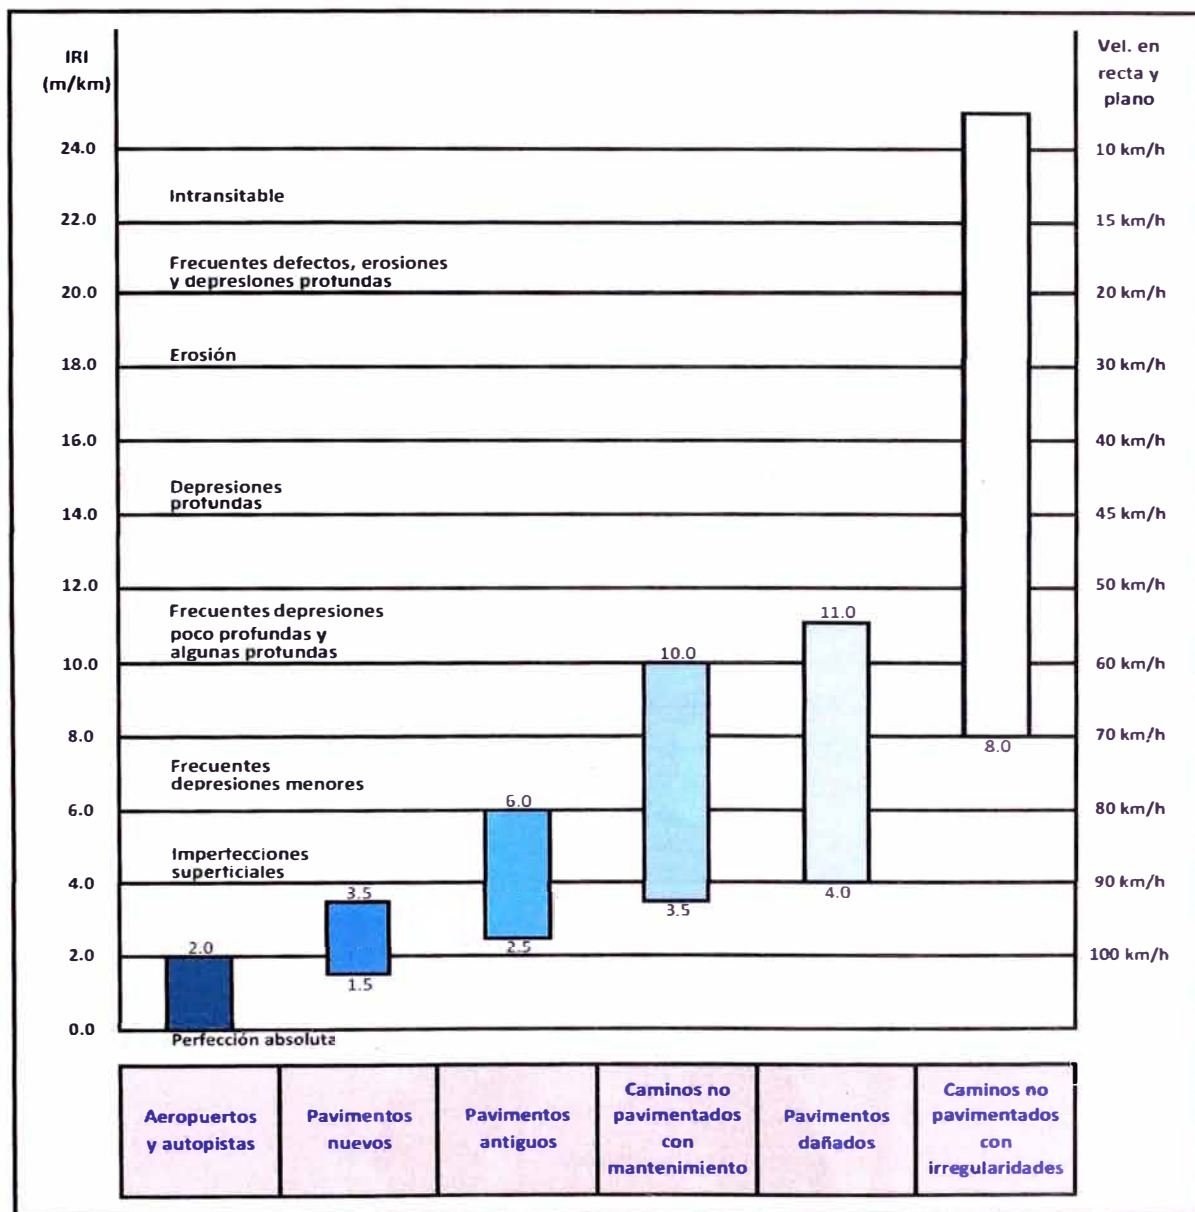
La escala de la rugosidad IRI relaciona la rugosidad con el estado del pavimento, por eso a medida que se deterioran las carreteras, se reduce la comodidad en la conducción del vehículo; bajo este contexto la comodidad es medida en términos del Índice Internacional de Rugosidad o IRI.

Figura 2.3: Escala de Rugosidad IRI (m/km) (Fuente: Elaboración propia)

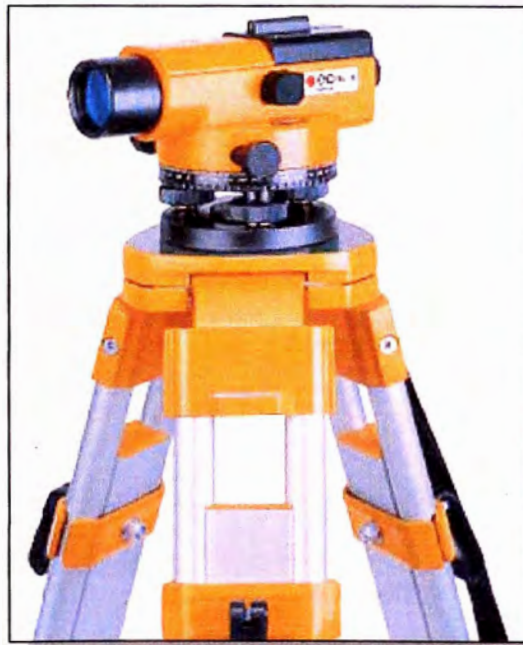
Los métodos de la clase 1 establecen la rugosidad a través de la determinación muy exacta del perfil longitudinal de un pavimento, con medidas espaciadas cada 0.25 m y cotas con una precisión de 0.5 mm. A esta clase pertenecen los métodos basados en la medición del perfil del pavimento con el perfilómetro TRRL Beam, y, con mira y nivel de precisión (Rod and Level).

Figura 2.4: Nivel Topográfico

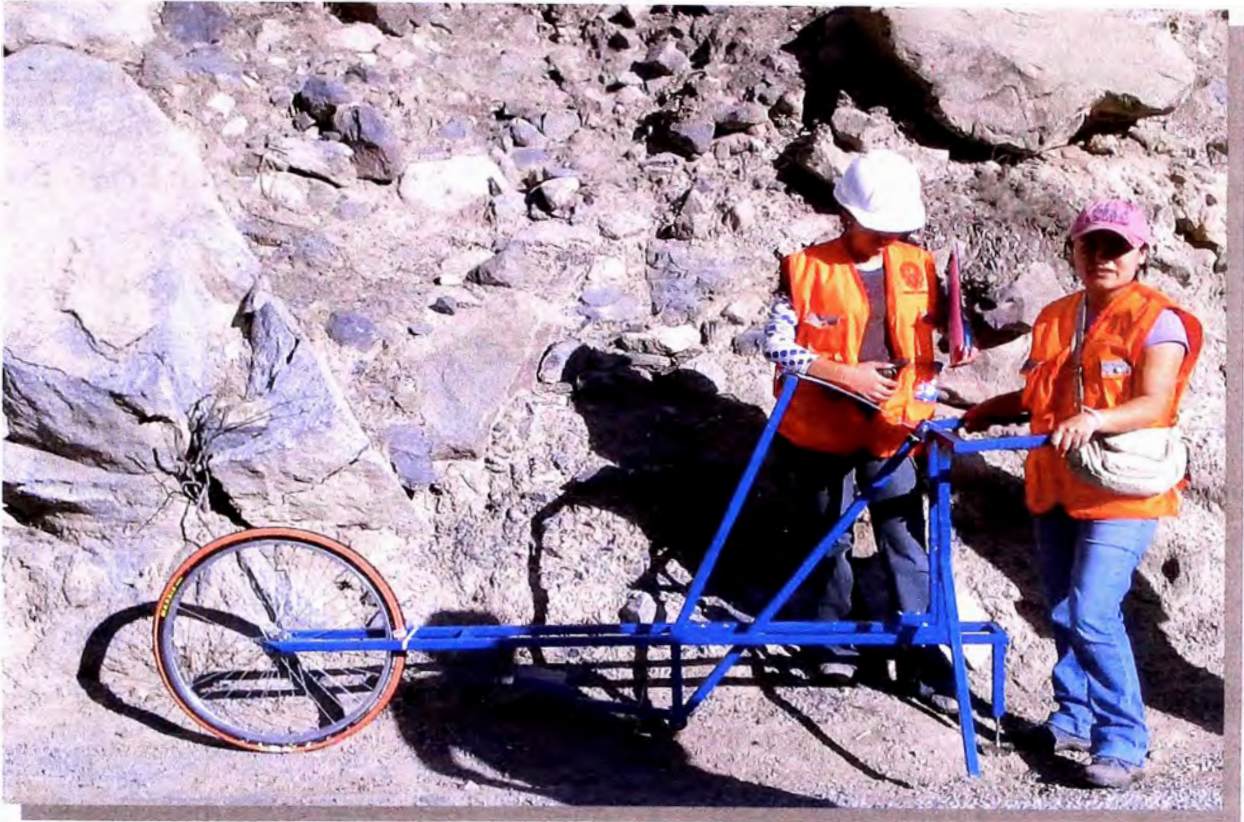
El MERLIN es un equipo de diseño simple, que funciona de acuerdo al principio de la palanca. Para calcular la rugosidad de los pavimentos con el MERLIN, se ha utilizado en un principio el método original propuesto por el TRRL. Posteriormente se realizaron modificaciones a fin de obtener un mayor rendimiento con el equipo. Asimismo, se elaboró una nueva ecuación de correlación, con base en la experiencia peruana, que es empleada para el control de calidad de pavimentos nuevos.

Figura 2.6: Equipo MERLIN

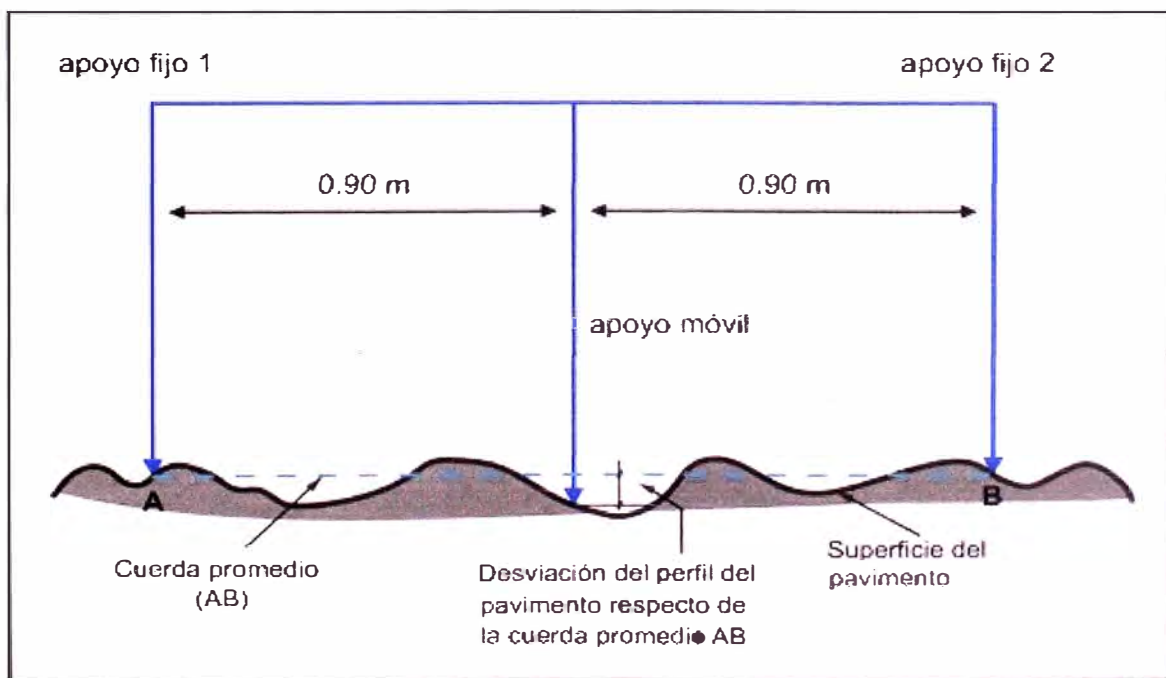
La determinación de la rugosidad de un pavimento se basa en el concepto de usar la distribución de las desviaciones de la superficie respecto de una cuerda promedio. Bajo este concepto el rugosímetro MERLIN mide el desplazamiento vertical entre la superficie de la vía y el punto medio de una línea imaginaria de longitud constante. Este desplazamiento es conocido como “la desviación respecto a la cuerda promedio”.

Figura 3.1: Medición de las desviaciones del pavimento respecto a la cuerda promedio  
(Fuente: Elaboración propia)

De acuerdo a la estructura del equipo MERLIN, la longitud de la cuerda promedio es 1.80 m., ya que es la distancia entre sus apoyos fijos.

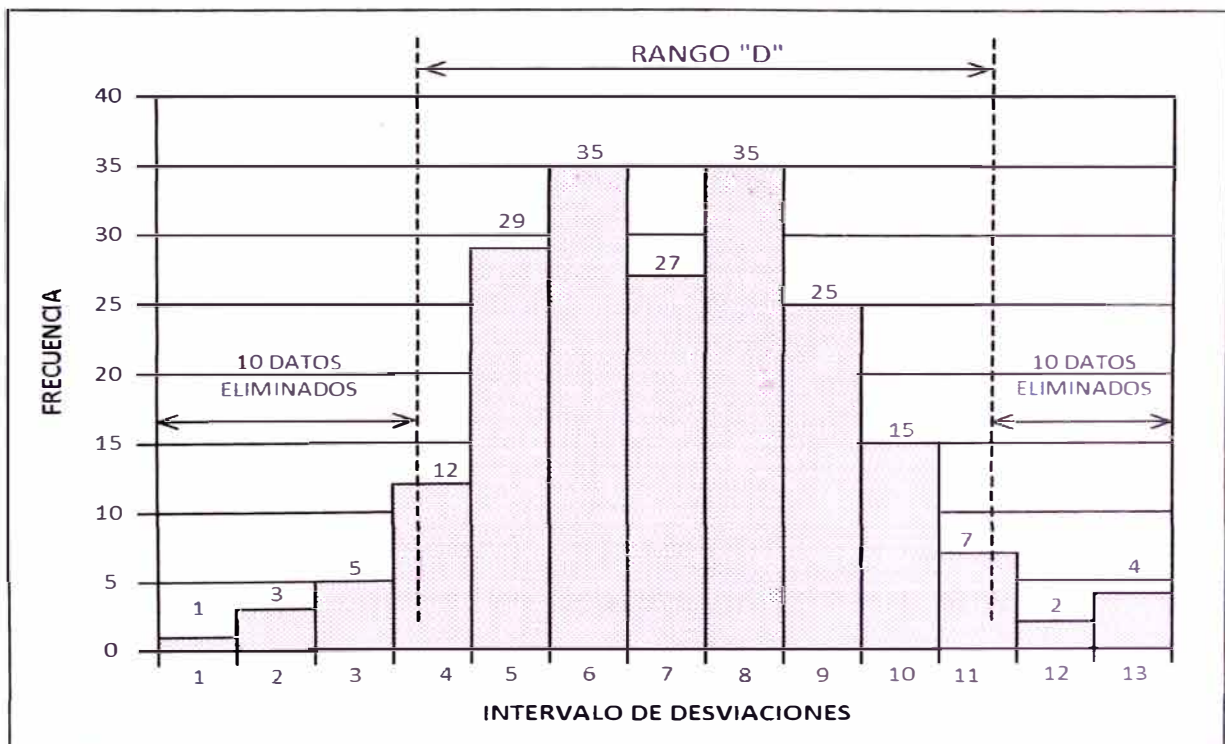
El valor D es la rugosidad del pavimento en "unidades MERLIN", donde D es el rango de la muestra, que es un parámetro estadístico que establece la magnitud de la dispersión. Es determinado luego de efectuar una depuración del 10% de observaciones (10 datos en cada extremo del histograma).

Figura 3.2: Histograma de desviación de frecuencias (Fuente: Elaboración propia)

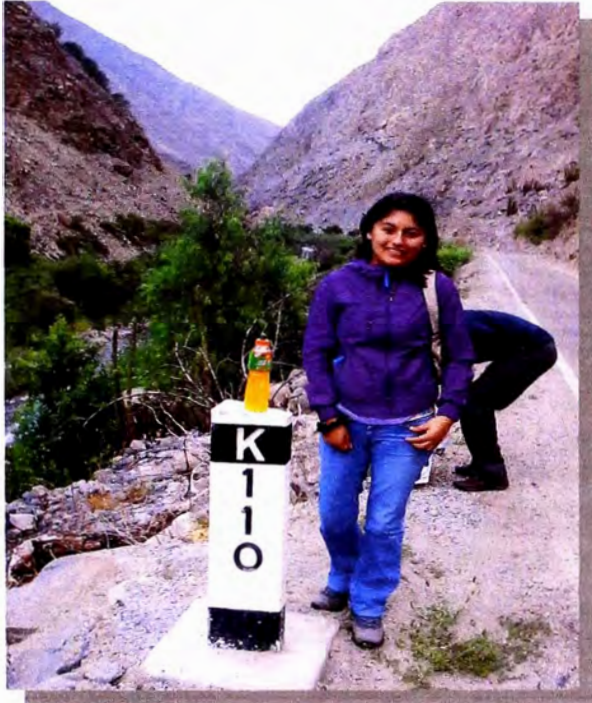
dificulta la toma de datos ya que no se puede escoger un tramo sin curvas para pasar con el equipo MERLIN. En todo el desarrollo del tramo los anchos de la calzada varían e incluso hay zonas donde sólo puede pasar un vehículo.

Figura 3.4: km.110 Carretera Cañete -Huancayo

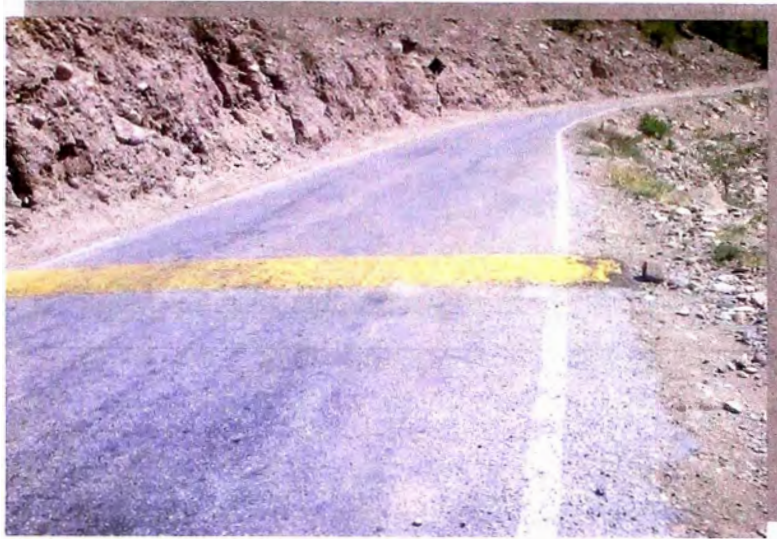
Si al realizar las lecturas sobre el tablero de la escala gráfica del MERLIN, el puntero se ubica en la parte superior fuera de la gráfica se colocará 01. Si al pasar por una giba el patín móvil se estaciona sobre ella la lectura será 50.

Figura 3.7: Giba en el tramo Km.108 – Km 109

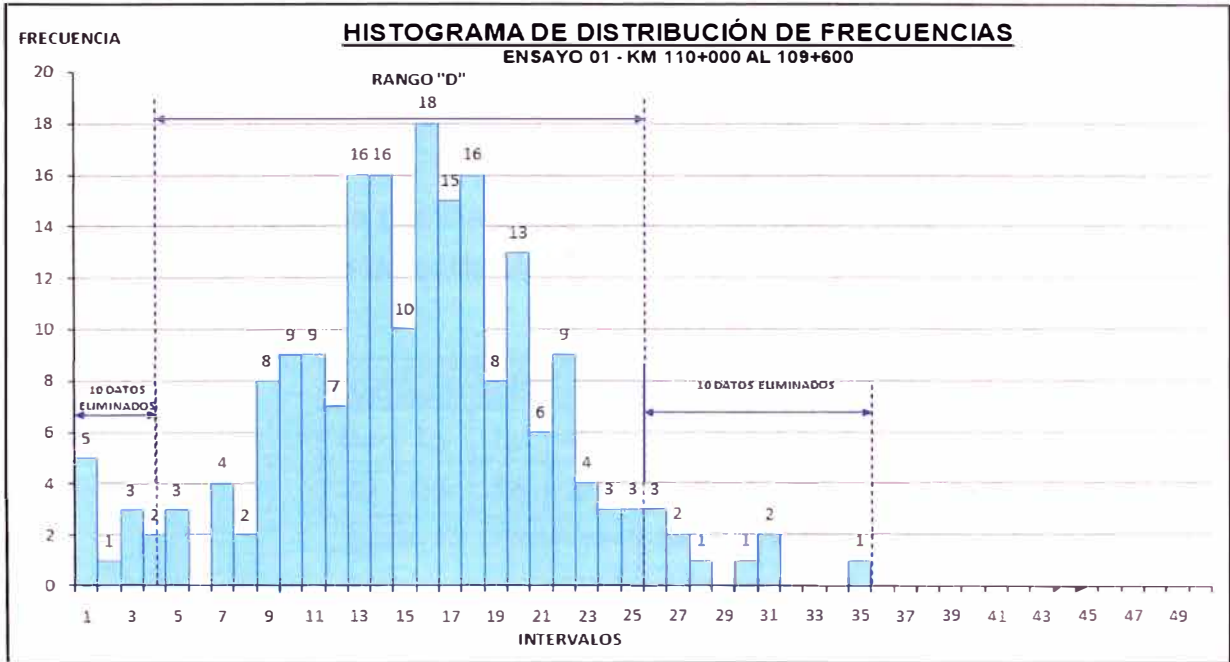
Para calcular el rango “D” se elabora un histograma de distribución de frecuencias con los datos obtenidos de cada ensayo (ver figuras 3.13a y 3.13b). En cada histograma se elimina el 5% de datos (10 datos) en cada extremo, el rango comprendido entre dichos intervalos será el valor de “D” en unidades MERLIN.

Figura 3.9a: Histograma de distribución de frecuencias - Ensayo 01 (110+000 - 109+600)

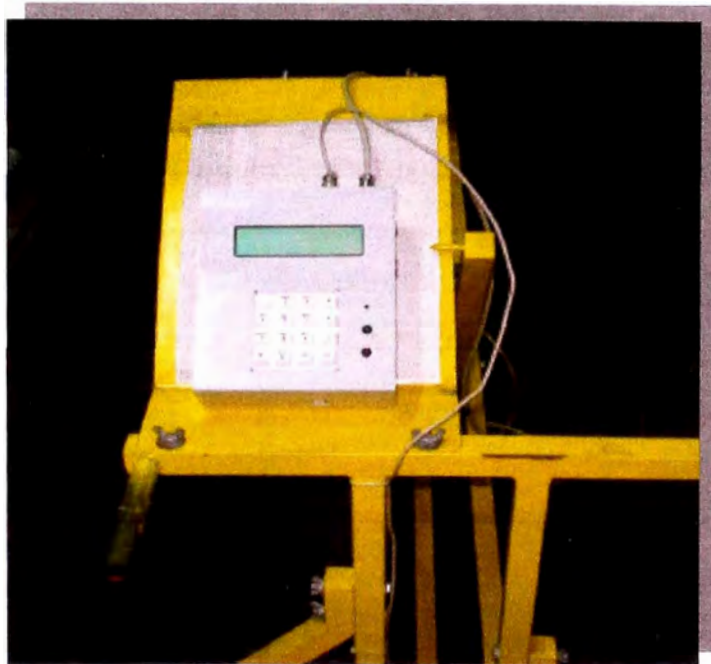
El IIFIC (Instituto de Investigación de la Facultad de Ingeniería Civil) elaboró un equipo MERLIN, con fines de investigación, cuyo objetivo es eliminar todo el proceso manual de toma de datos, y hacerlo electrónicamente, inclusive volcar por medios electrónicos dicha información en una computadora y (con ayuda de un programa hecho con esa finalidad) generar los mismos resultados que antes, pero en tiempo record. Lo que aumentaría su rendimiento reduciendo el costo por kilómetro de ensayo.

Figura 4.1: Automatización del Rugosímetro MERLIN (Fuente: IIFIC )

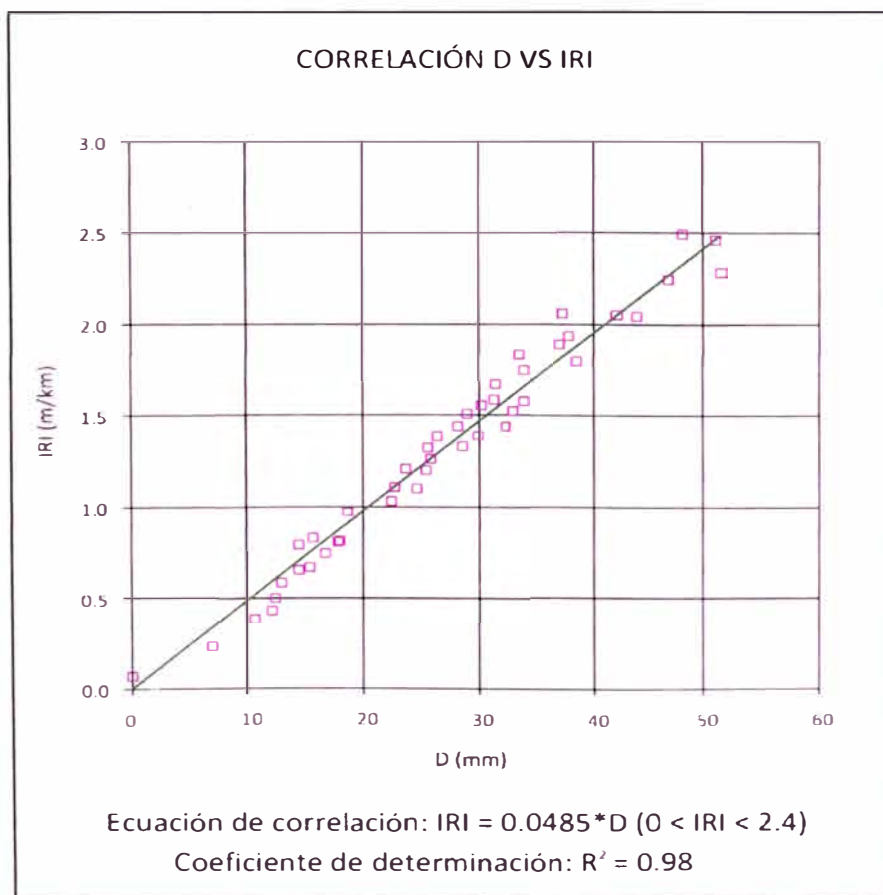
Por haber sido diseñado este equipo como una variación de un perfilómetro estático y debido a la gran exactitud de sus resultados, califica como un método Clase 1. La correlación de los resultados obtenidos con el MERLIN, con la escala del IRI, tiene un coeficiente de determinación prácticamente igual a la unidad ( $R^2=0.98$ ). Por su gran exactitud, sólo superado por el método topográfico (mira y nivel), algunos fabricantes de equipos tipo respuesta (Bump Integrator, Mays Meter, etc.) lo recomiendan para la calibración de sus rugosímetros.

Figura 4.2: Ecuación de correlación para evaluación de rugosidad con MERLIN (Fuente: elaboración propia)
