**UNIVERSIDAD NACIONAL DE INGENIERIA  
FACULTAD DE INGENIERIA CIVIL**

**ESTUDIOS BÁSICOS PARA EL MEJORAMIENTO DEL  
SISTEMA DE AGUA POTABLE Y ALCANTARILLADO  
DEL CENTRO POBLADO SANTA FÉ -VEGUETA-  
HUAURA**

**INFORME DE SUFICIENCIA**

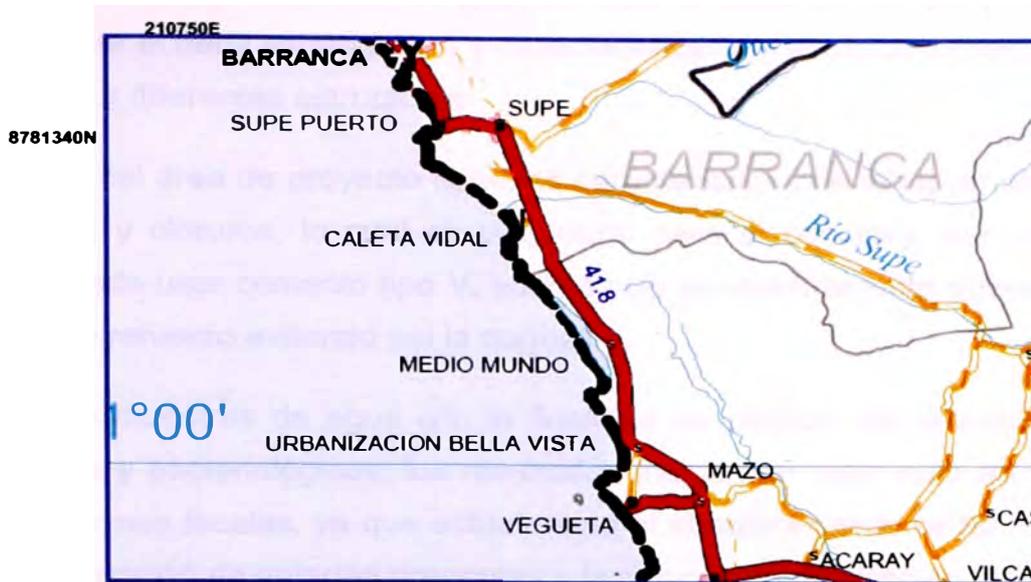
Figura N° 1.1 Localización del proyecto

El centro poblado Santa Fe pertenece al distrito de Végueta, provincia de Huarura, departamento de Lima, Región Lima, (ver fig. 1.1) que se encuentra a una altura de 30 m.s.n.m.

emerge del océano, rompiendo la monotonía del paisaje marino. Sus coordenadas geográficas son: 210750E y 8781340N.

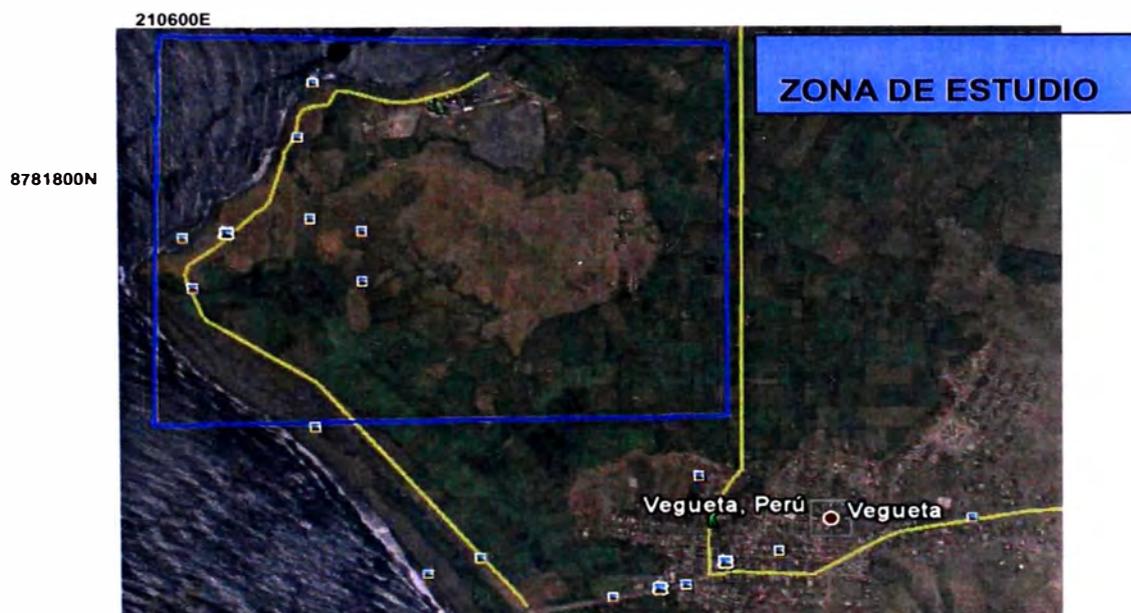
Figura N° 3.1 Zona de estudio del proyecto

Según los planos obtenidos en la visita a la zona de estudio (ver fig. 3.1) y del levantamiento topográfico complementario se puede decir que las curvas de nivel sí reflejan el relieve observado en campo, entonces es una buena referencia preliminar para proyectar el sistema de alcantarillado.

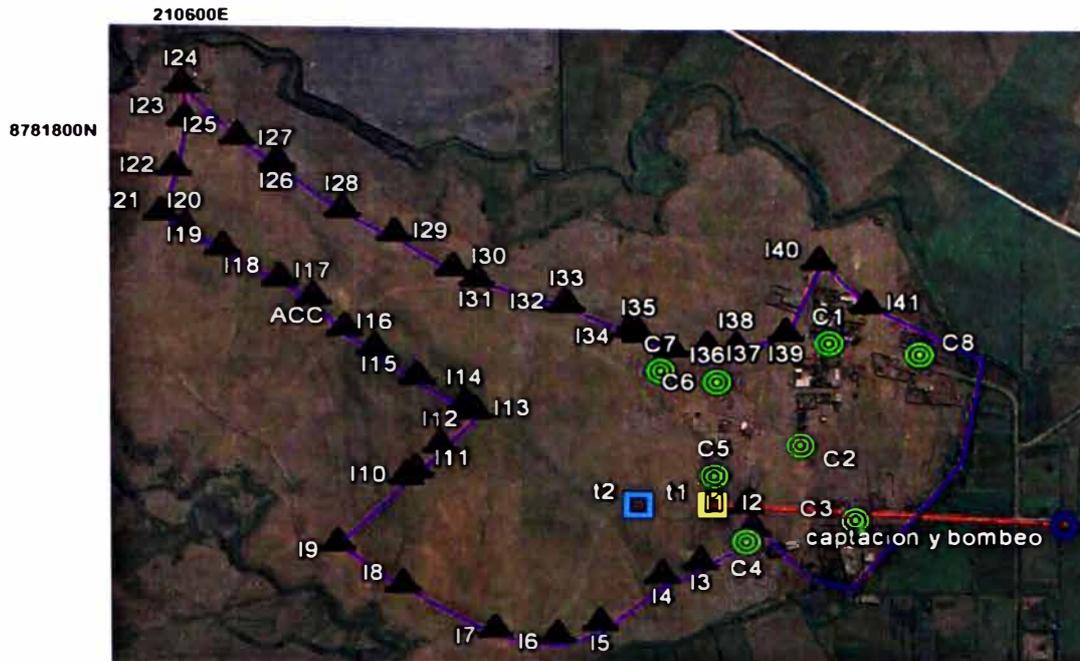
Figura N° 3.2 Ubicación de puntos de control

<b>COORDENADAS DE ITOS</b>		
ITO9	210238	8781248
ITO10	210307	8781324
ITO11	210317	8781332
ITO12	210342	8781360
ITO13	210376	8781398
ITO14	210366	8781406
ITO15	210318	8781436
ITO16	210276	8781468
ITO17	210215	8781524
ITO18	210182	8781544
ITO19	210126	8781578
ITO20	210089	8781600
ITO21	210066	8781616
ITO22	210078	8781666
ITO23	210087	8781722
ITO24	210083	8781760
ITO25	210139	8781702
ITO26	210178	8781676
ITO27	210178	8781672
ITO28	210243	8781622
ITO29	210295	8781596
ITO30	210353	8781558
ITO31	210377	8781546
ITO32	210464	8781518
ITO33	210467	8781518
ITO34	210529	8781490
ITO35	210539	8781486
ITO36	210571	8781470
ITO37	210607	8781472
ITO38	210636	8781472
ITO39	210685	8781488
ITO40	210718	8781568
ITO41	210766	8781520
Reservorio 1	210612	8781310
Reservorio 2	210538	8781310
Pozo de captación	210967	8781288

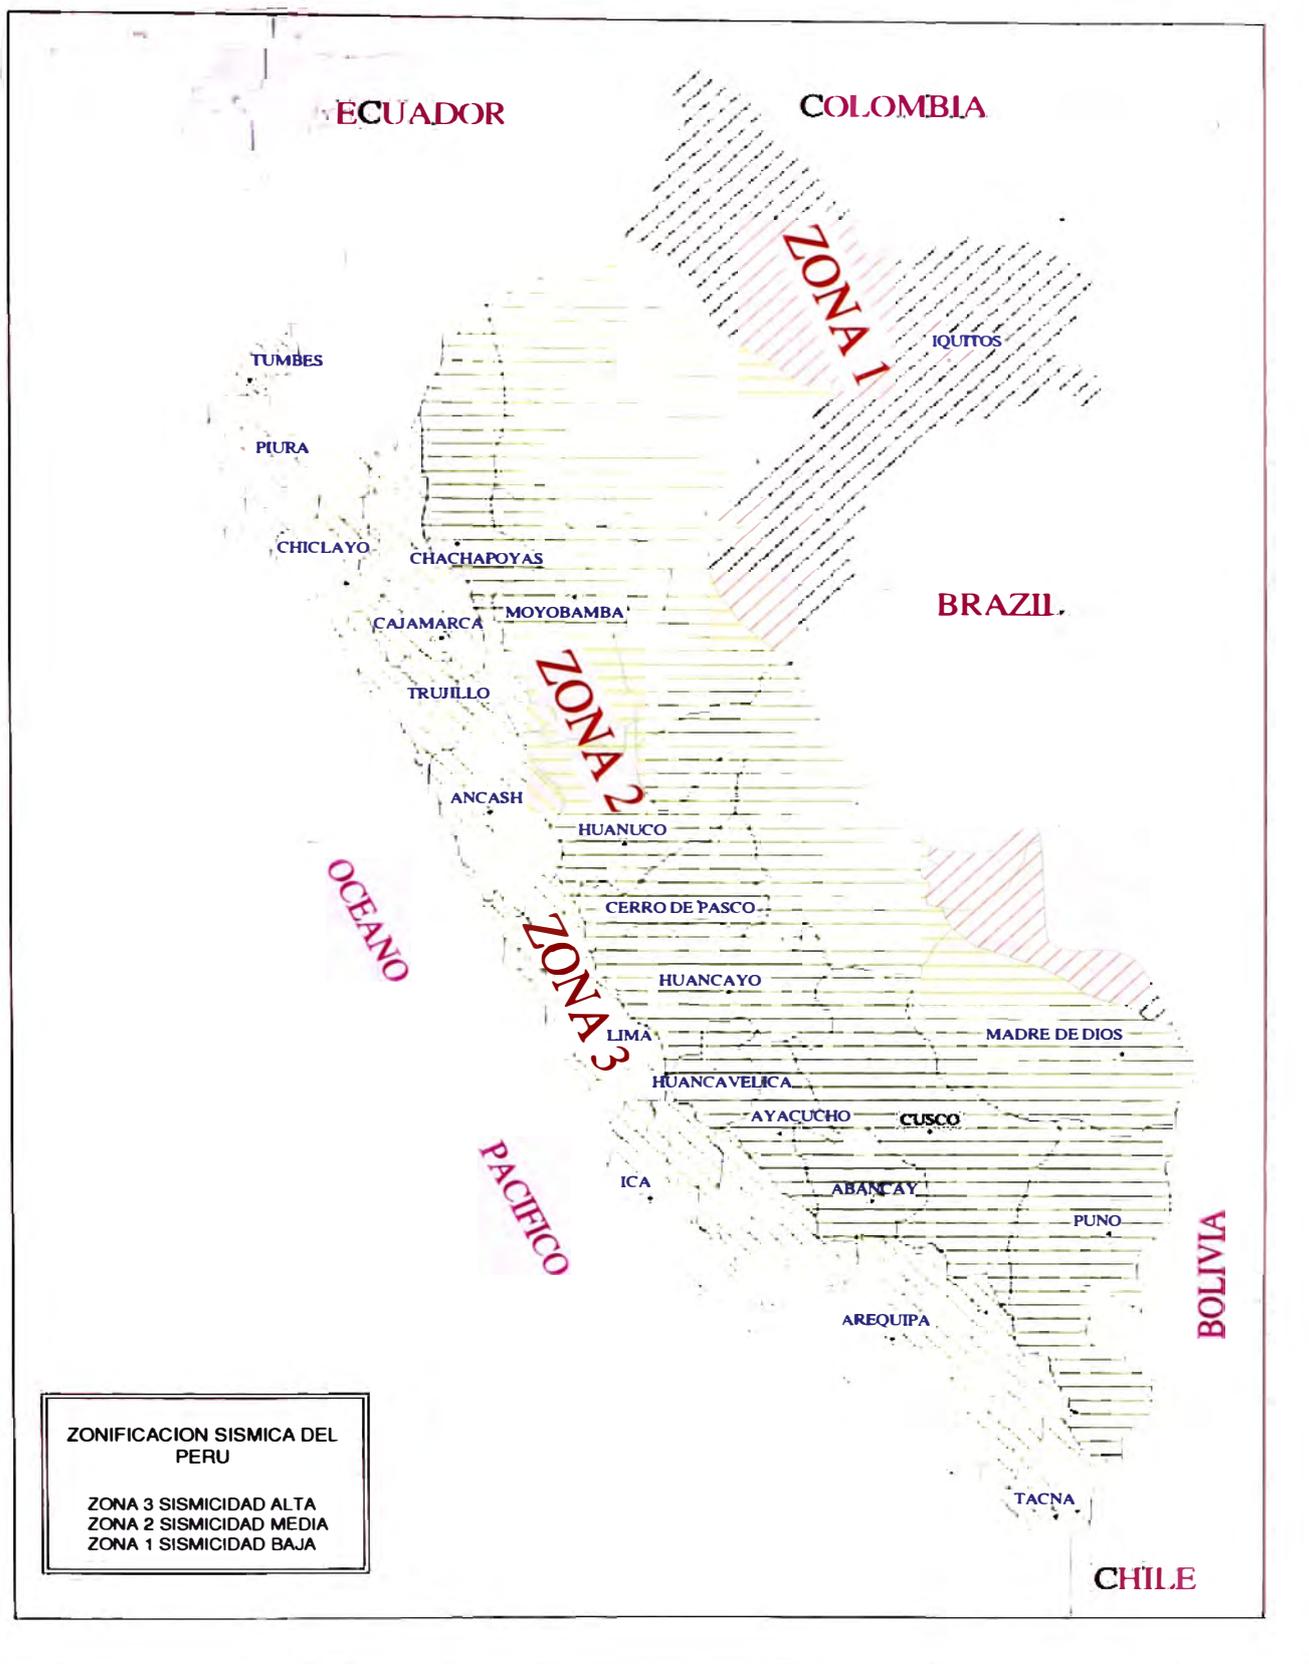
Figura N° 4.2 Zonificación Sísmica del Perú, Instituto Geofísico del Peru

El centro poblado Santa Fe, se encuentra en la provincia de Huaura y departamento de Lima, Zona 3 ( $Z = 0,4$ ) en la zonificación sísmica del Perú, (ver fig. 4.3). Los parámetros geotécnicos corresponden a un suelo muy rígido y roca de perfil tipo S1, con periodo predominante de  $T_p = 0,40$  seg. y  $S = 1,0$ , para ser usados en la Norma de Diseño Sismo Resistente.

En las figuras 4.2 y 4.3, se presenta los Mapas de Zonificación e Intensidades Sísmicas.

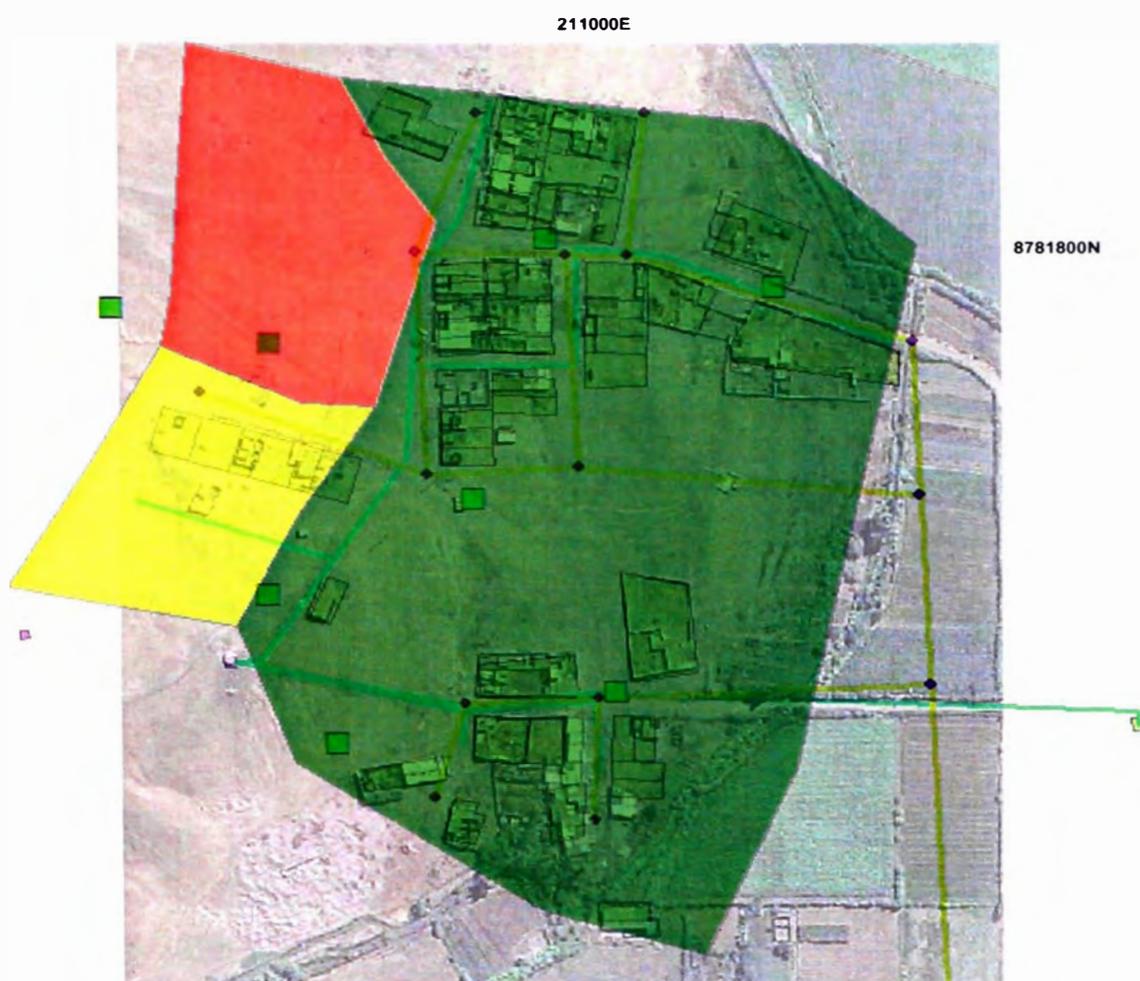
Figura N° 6.1 Mapa Temático - Profundidad de suelo de cobertura

A partir de las investigaciones geotécnicas de campo, calicatas, se pudo realizar una caracterización del suelo del centro poblado Santa Fe; esta información se llevó al programa GIS el cual nos permite saber dónde el suelo de cobertura es más delgado y donde es más profundo. En el siguiente mapa temático (ver fig. 6.1) se muestra la distribución en cuanto a profundidad del suelo de cobertura, después de la cual se encuentra la roca.

El color Verde representa una profundidad de 0.3m, el amarillo 0.5m y el rojo 1.0m.

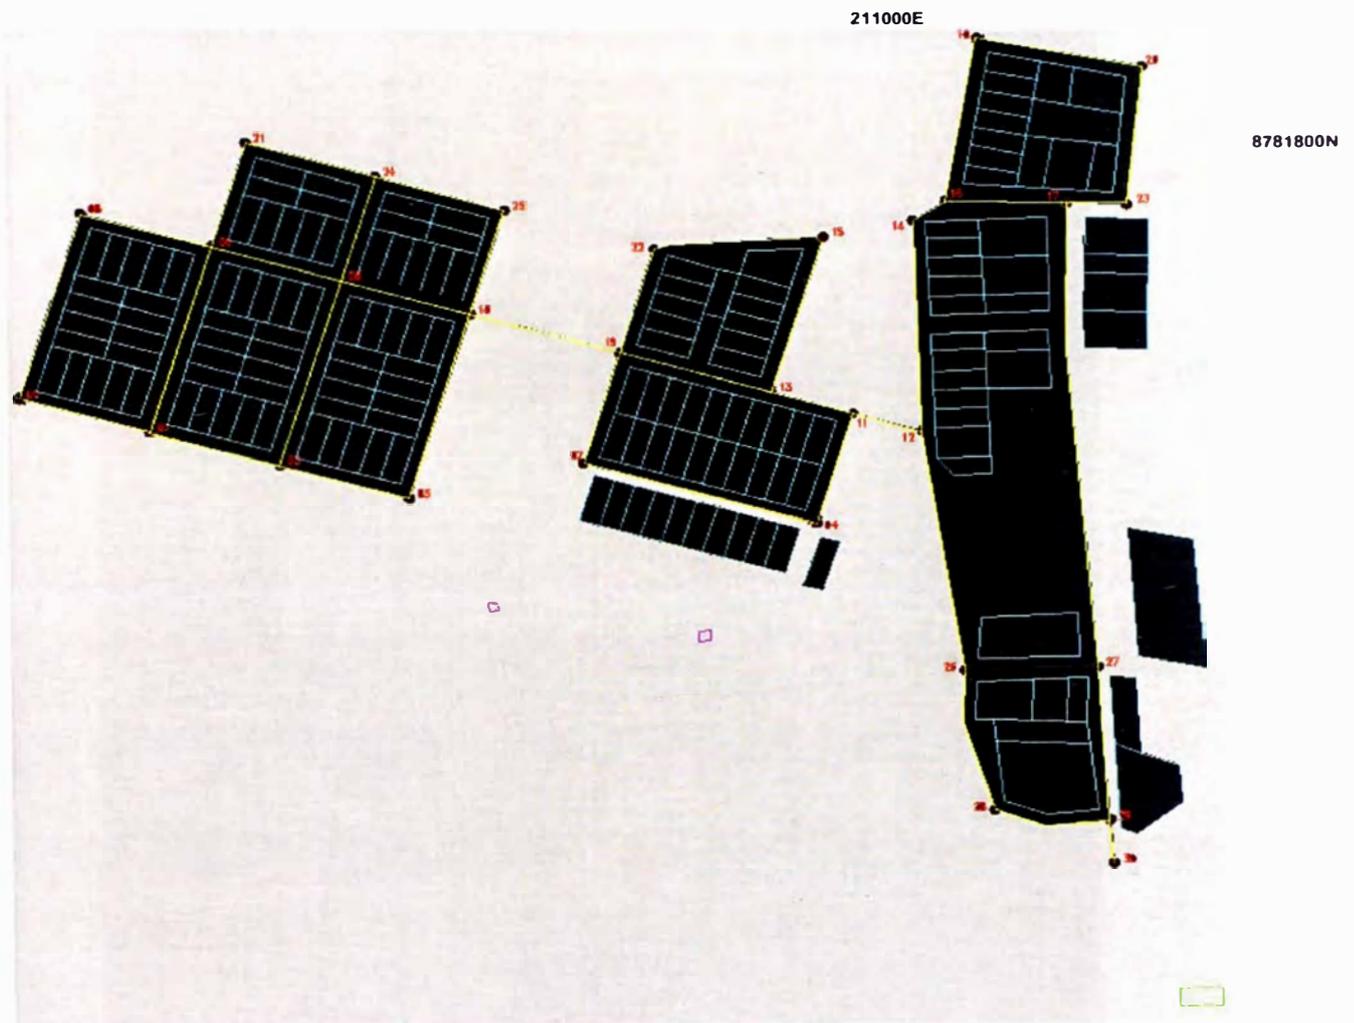
Figura N° 6.2 Mapa Temático - Sistema de alcantarillado

La zona de estudio como se describió en los capítulos I y II no cuenta con un sistema de alcantarillado por lo que el diseño realizado se incorporó a la base de datos del programa GIS. Cada elemento sea tubería, buzón o planta de tratamiento se implementó con sus respectivas propiedades y características. En el siguiente mapa temático (ver fig. 6.2) se muestra la distribución de la red de alcantarillado y la planta de tratamiento.

En amarillo la red de alcantarillado, rojo los buzones, celeste los lotes, morado los reservorios existentes y verde planta de tratamiento.

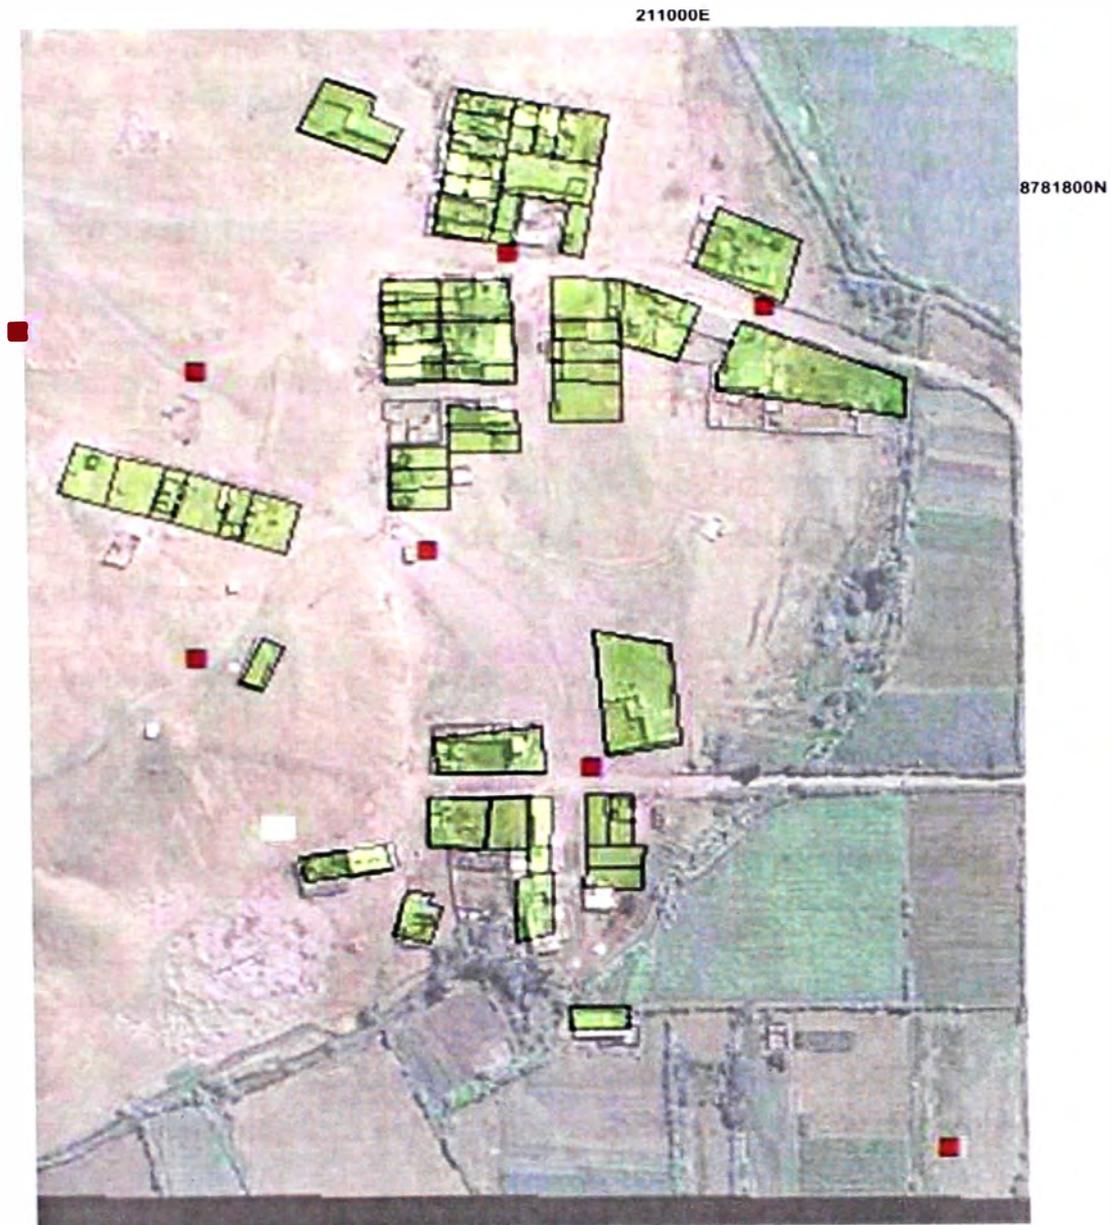
Figura N° 6.3 Mapa Temático - Investigaciones geotécnicas

En la zona de estudio como se describió en el capítulo IV se realizó una campaña de ejecución de calicatas, además se recopiló la información de la lotización actual. Cada calicata tiene información como profundidad, material y nivel freático la cual fue integrada a la información, en el siguiente mapa temático (ver fig. 6.4) se muestra las calicatas ejecutadas y la lotización actual.

En rojo las calicatas y en verde los lotes existentes.

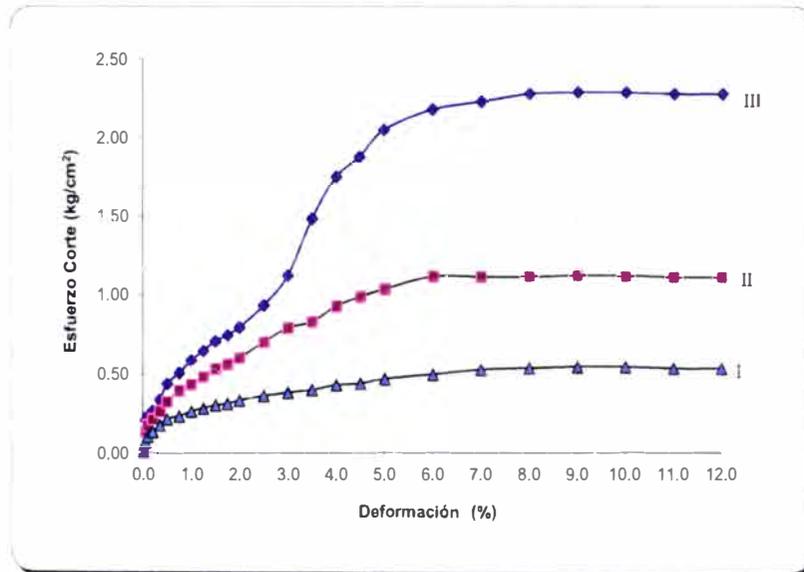
DEFORMACION TANGENCIAL vs. ESFUERZO DE CORTE

ESTADO: Remoldeado  
MUESTRA: M-1  
SONDAJE: C-9  
Clasf.: GP-GM

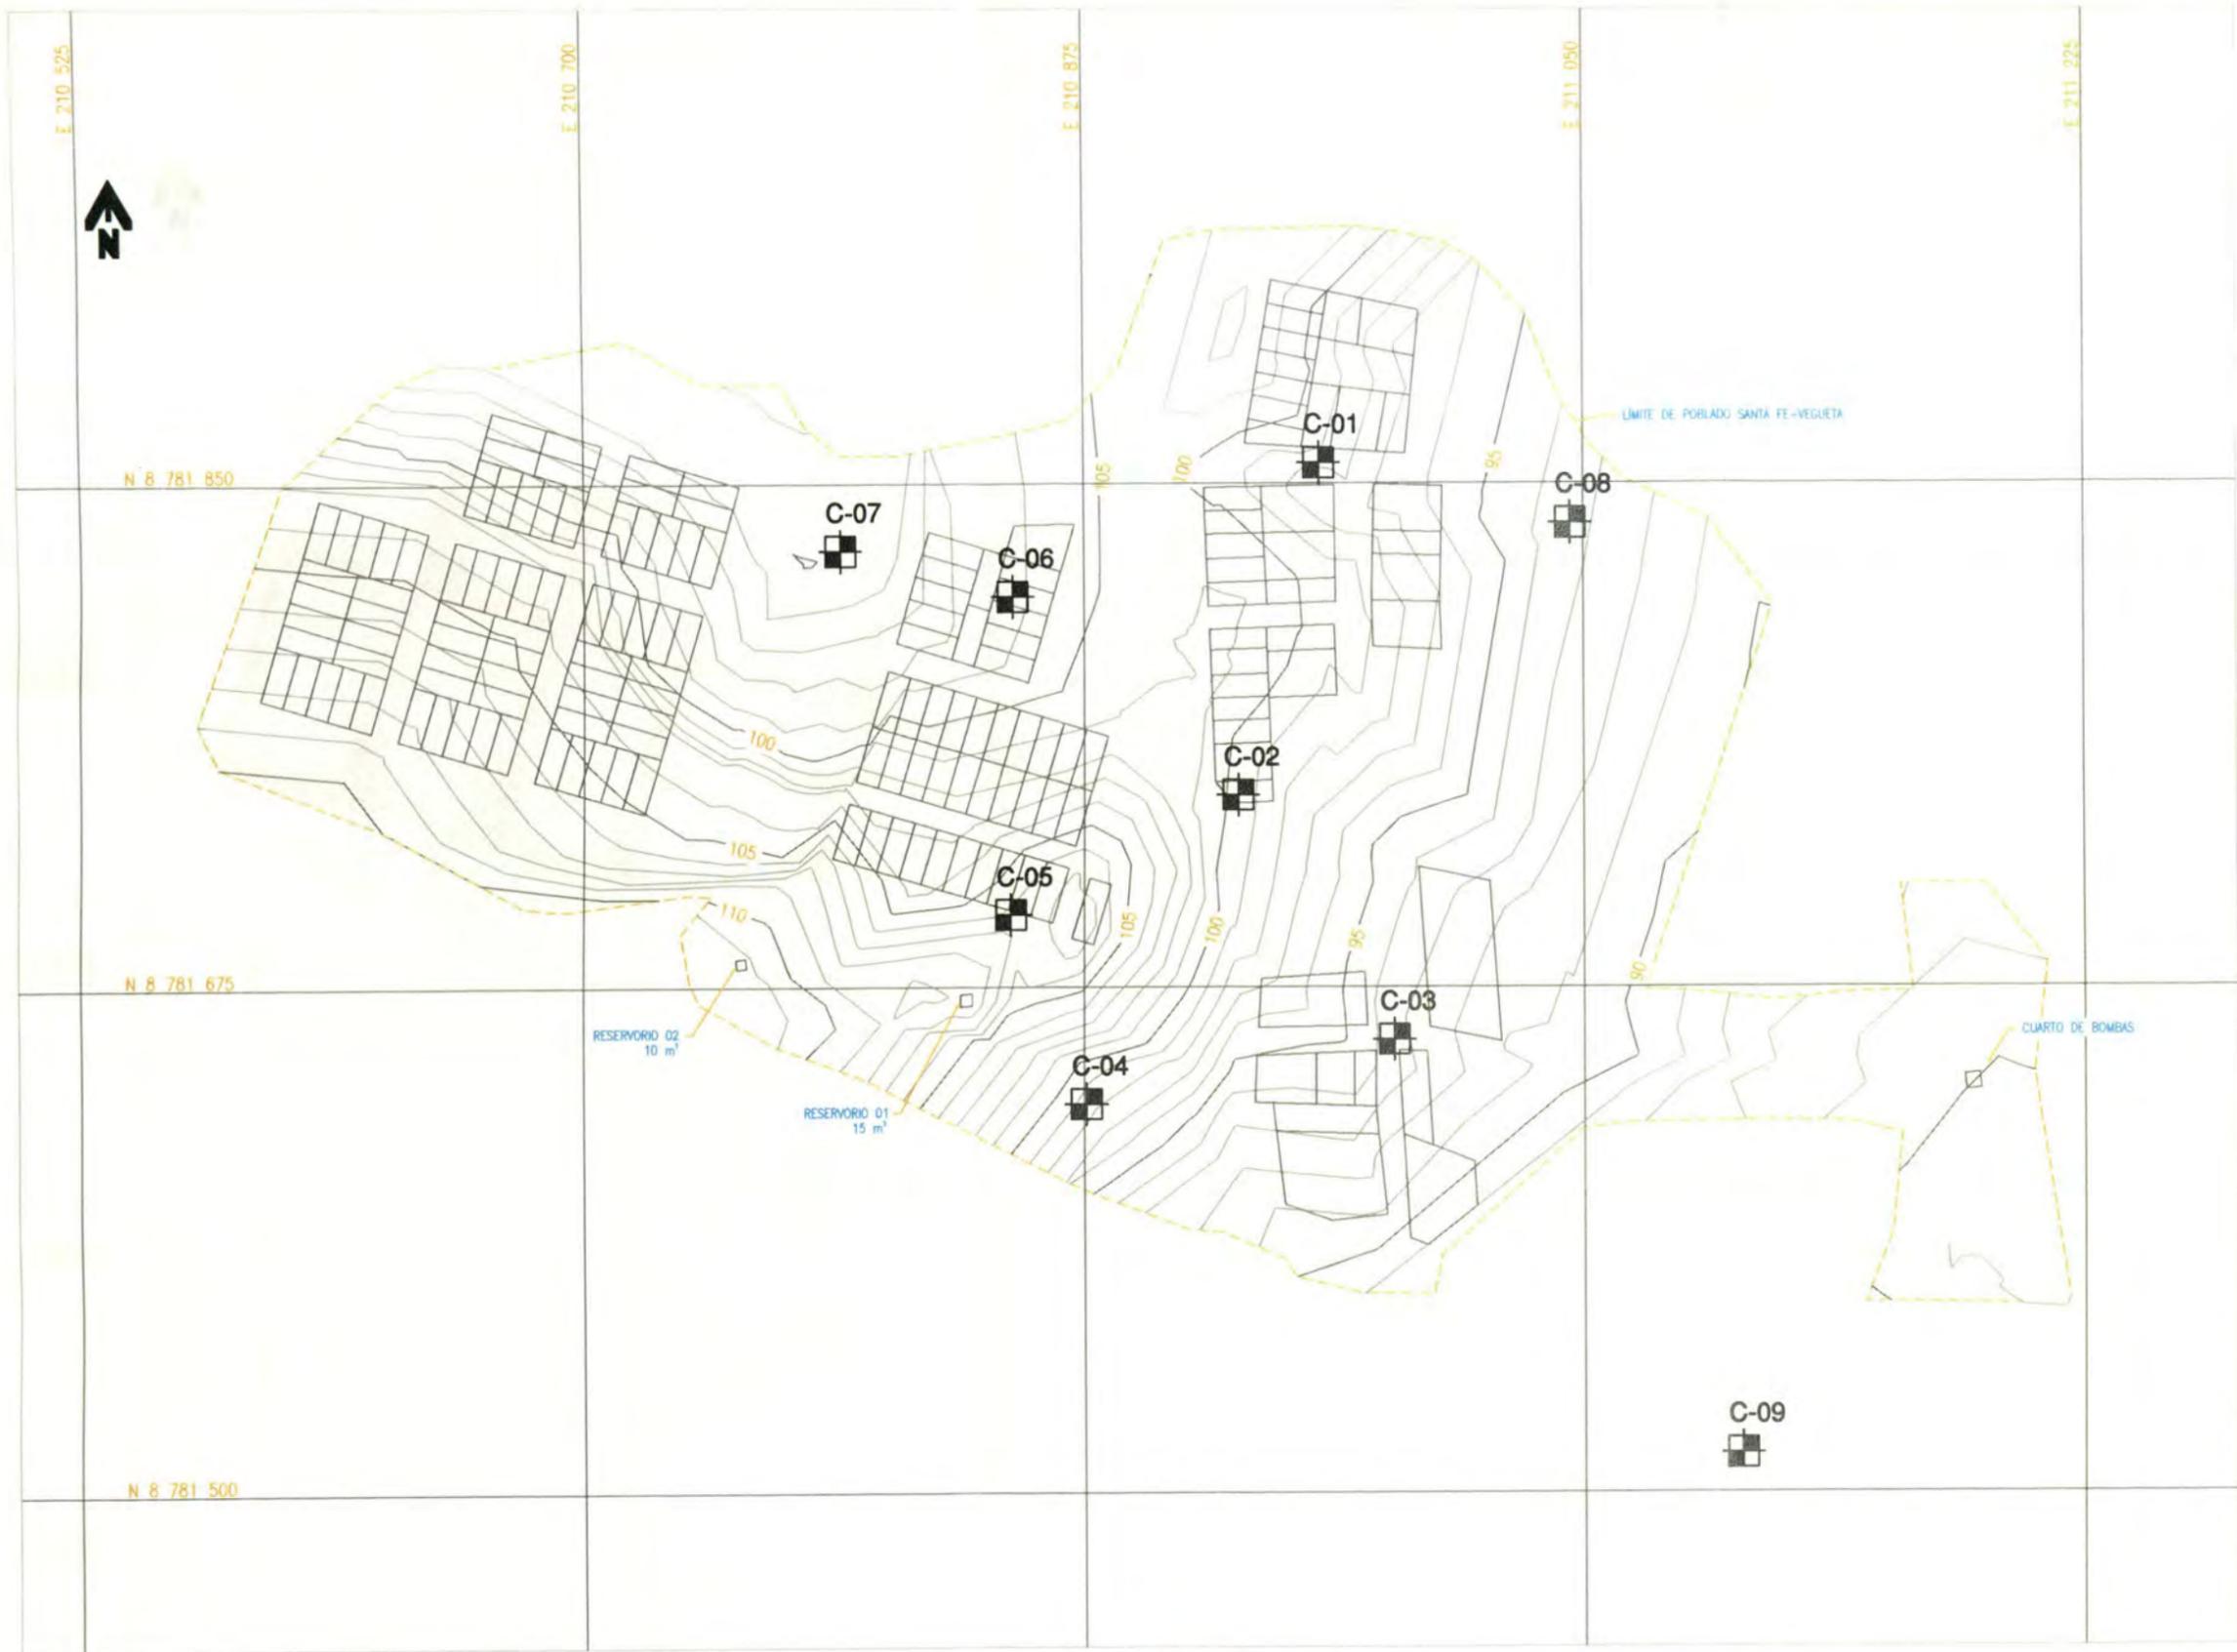
<p>UNIVERSIDAD NACIONAL DE INGENIERIA FACULTAD DE INGENIERIA</p>	<b>CURSO DE TITULACIÓN</b>	
	NOMBRE DEL PROYECTO : <b>EXPEDIENTE TÉCNICO DEL SISTEMA DE AGUA POTABLE Y ALCANTARILLADO PARA EL CENTRO POBLADO SANTA FE</b> Estudios Geotécnicos de la Red de Alcantarillado	
	NÚMERO DE PLANO : 100-03	REV. 1

- CURVAS DE NIVEL DE LA SUPERFICIE DEL TERRENO EXISTENTE
- LIMITE DE POBLADO SANTA FE-VEGUETA
- BUZÓN Y ARRANQUE DE BUZÓN
- RED DE DESAGUE

PLANO 100-03: ESTUDIOS GEOTÉCNICOS DE LA RED DE ALCANTARILLADO
