**UNIVERSIDAD NACIONAL DE INGENIERIA
FACULTAD DE INGENIERIA CIVIL**

**CARACTERIZACION DE LA VIA CON VIGA BENKELMAN
MONITOREO DE CONSERVACION
CARRETERA CAÑETE-HUANCAYO Km. 104+000 AL Km. 106+000**

INFORME DE SUFICIENCIA

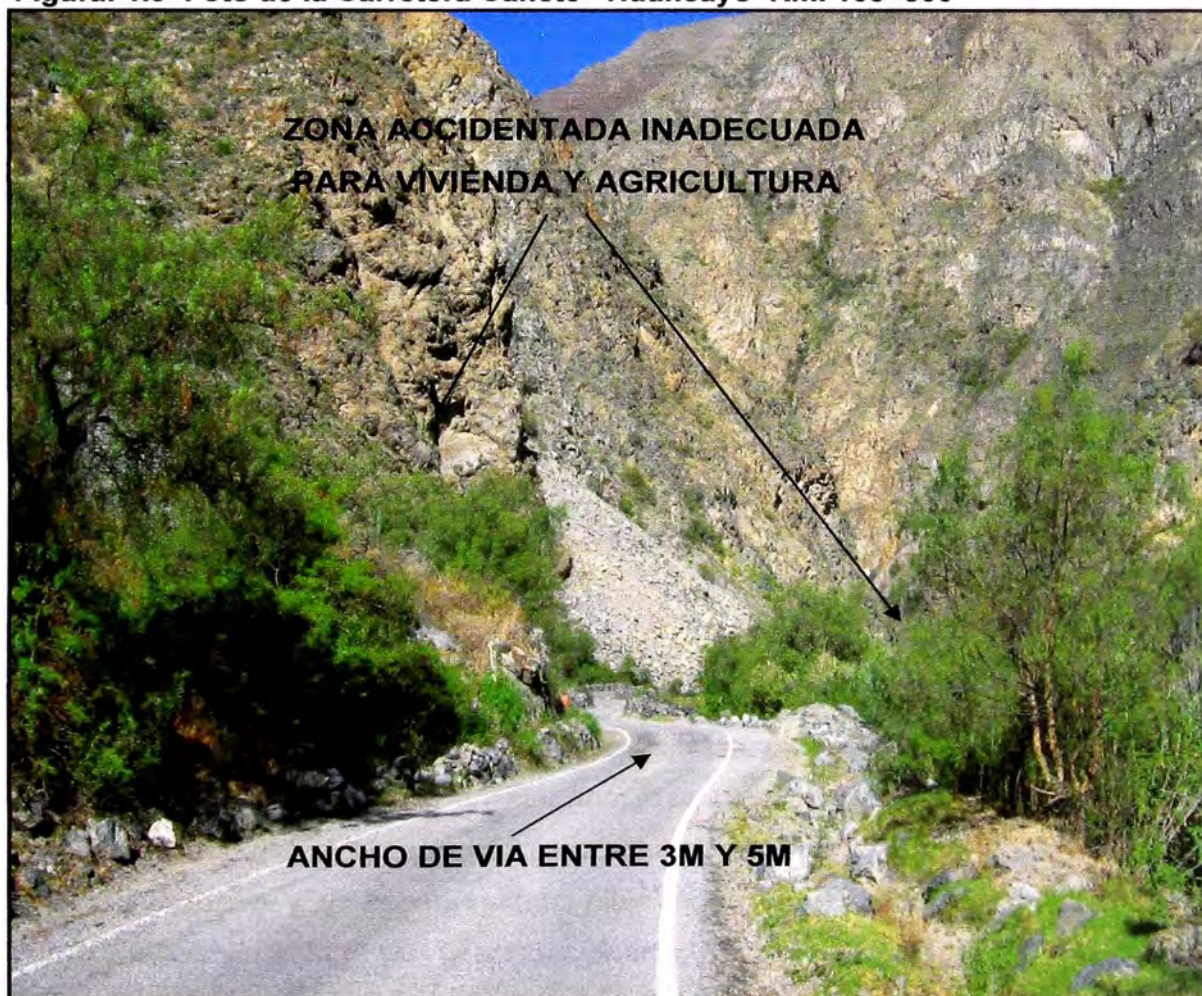
Figura: 1.3 Foto de la Carretera Cañete –Huancayo Km. 105+300

La topografía en este tramo se desarrolla sobre media ladera y terrenos en su mayoría deleznable que son un problema latente para la transitabilidad de la zona, la plataforma es de una sola calzada con un solo carril de dos sentidos de circulación y un ancho que varía entre los 3.00m y los 4.00m, así como pendientes entre un rango de 3% a 6%.

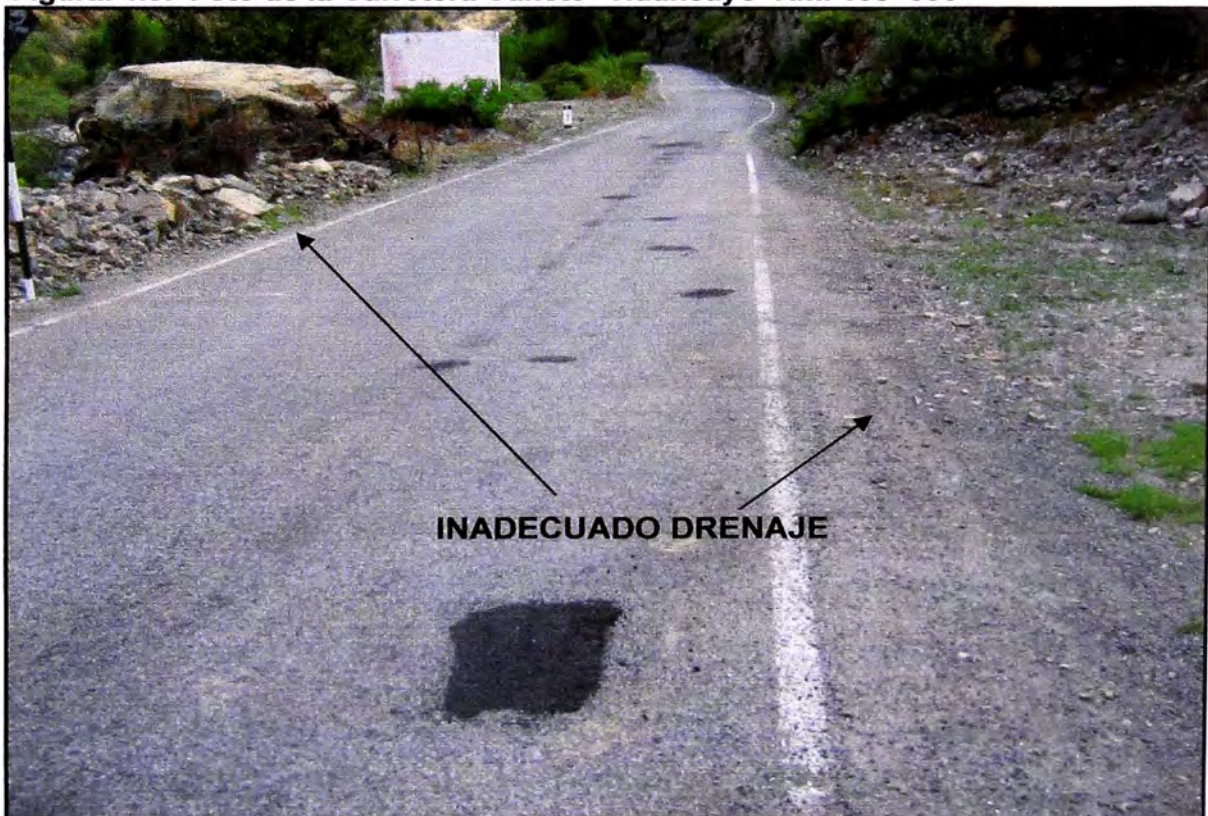
Figura: 1.5. Foto de la Carretera Cañete –Huancayo Km. 105+000

El sistema de drenaje en este tramo es inadecuado, con presencia de tramos con posibles deslizamientos de taludes (huaycos), en este tramo se van realizando los mantenimientos rutinarios y se hizo un cambio de estándar con tratamiento superficial Monocapa, esta solución básica está constituida por una base estabilizada y un recubrimiento bituminoso, este trabajo fue realizado en enero y febrero del 2010 por la concesionaria CGC.

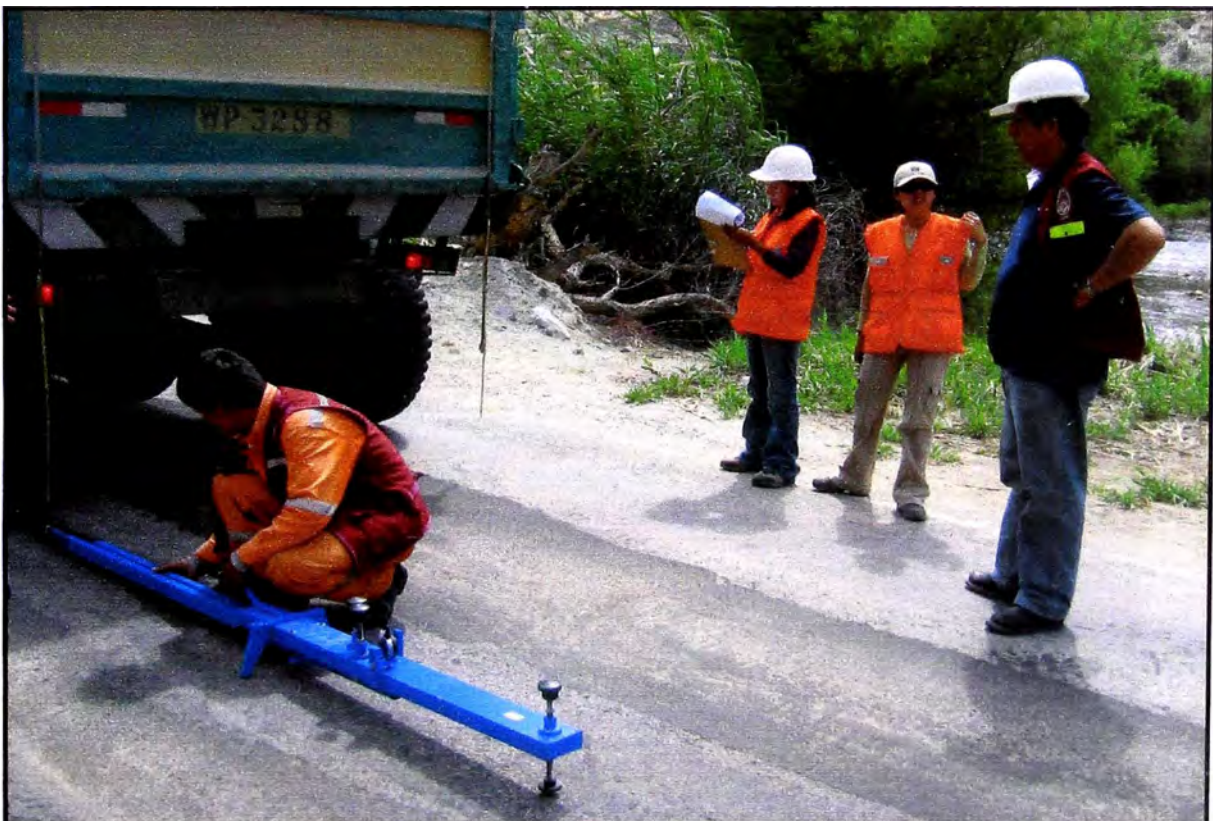
Figura 2.1 Viga Benkelman

En 1940 se introdujo la Viga Benkelman, la cual fue desarrollada por Alvin Carlton Benkelman; las pruebas fueron desarrolladas en Estados Unidos en la Asociación Occidental de las Organizaciones de la Carretera Estatal (WASHO, por sus siglas en inglés) en pruebas de carretera en 1952.

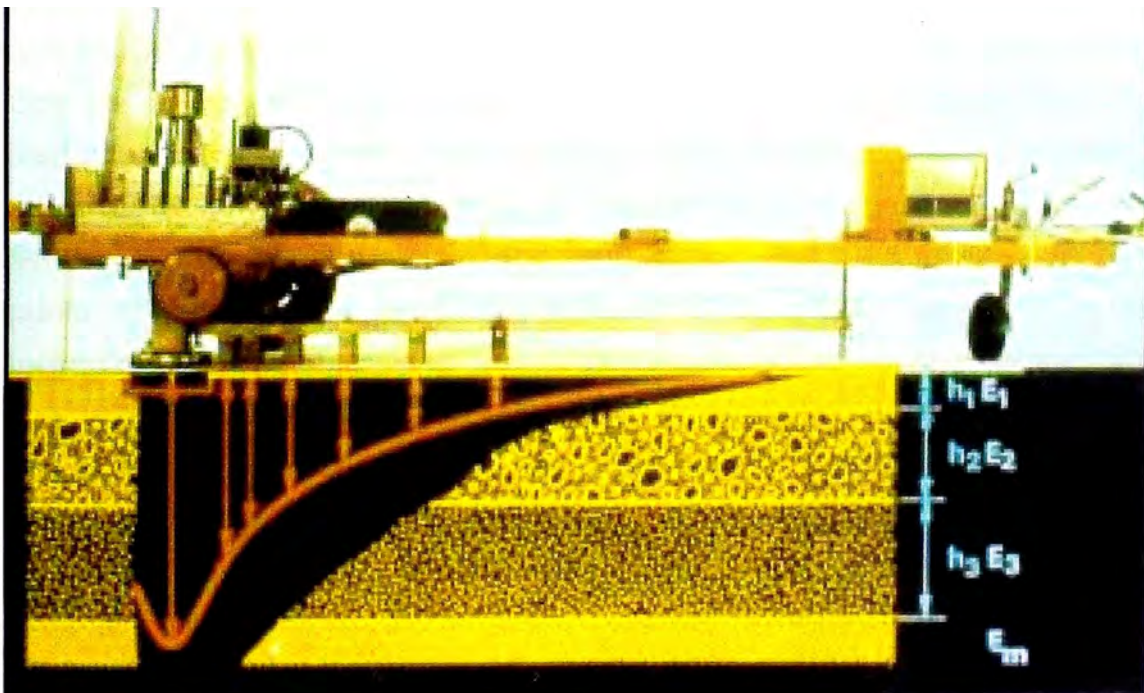
Figura 2.2. Deflectómetro de Impacto

En la actualidad en el Perú se sigue utilizando la Viga Benkelman ya que el MTC lo dispone en todos los términos de referencia en los trabajos de mantenimiento y rehabilitación de carreteras, pero en otros países se utiliza el llamado deflectómetro de impacto FWD (Falling Weight Deflectometer).

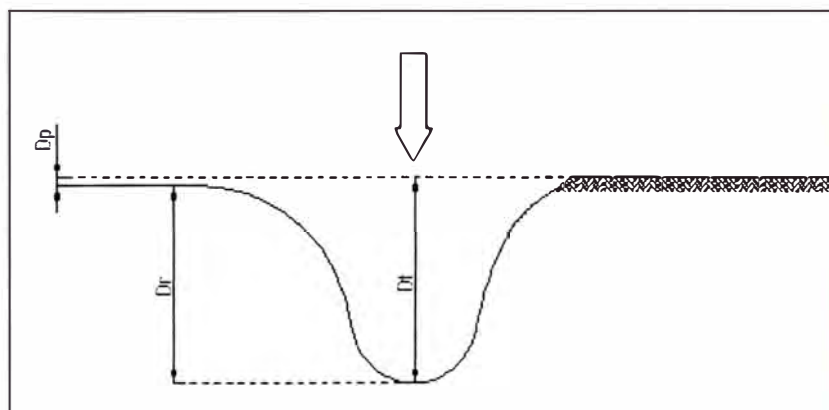
Figura: 3.1 Deflexiones generadas

- 1- Deflexión total (D_t): Es la deformación vertical puntual de una superficie bajo la acción de una carga.
- 2- Deflexión recuperable o elástica (D_r): Es la recuperación elástica de la superficie que se produce al retirar la carga. Es la que se utiliza para el cálculo de refuerzo del pavimento.
- 3- Deflexión permanente (D_p): Es la diferencia entre la posición original de la superficie antes de aplicar la carga y después de retirarla.

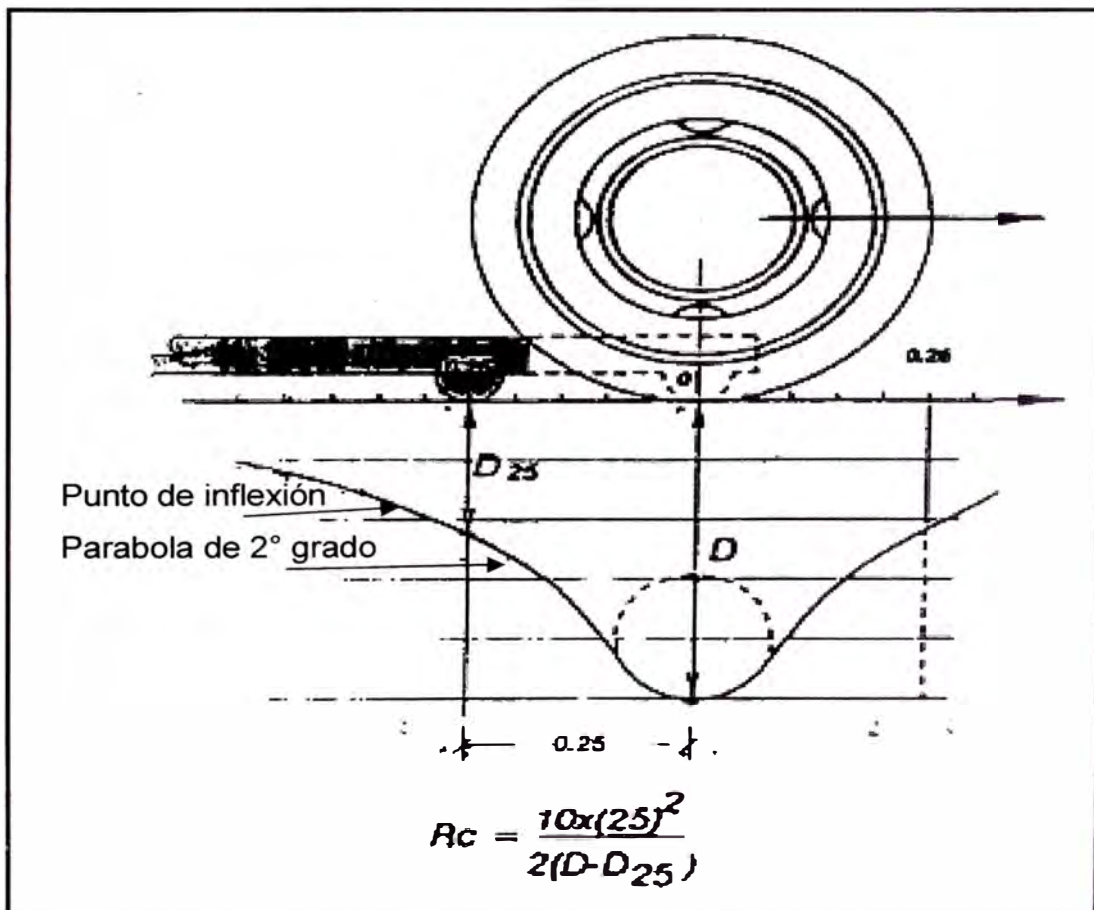
Figura 3.2. Parábola y radio de curvatura.

D₂₅ = Deflexión recuperable en el eje vertical de la carga, en centésimas de milímetros, a 25 del eje de carga.

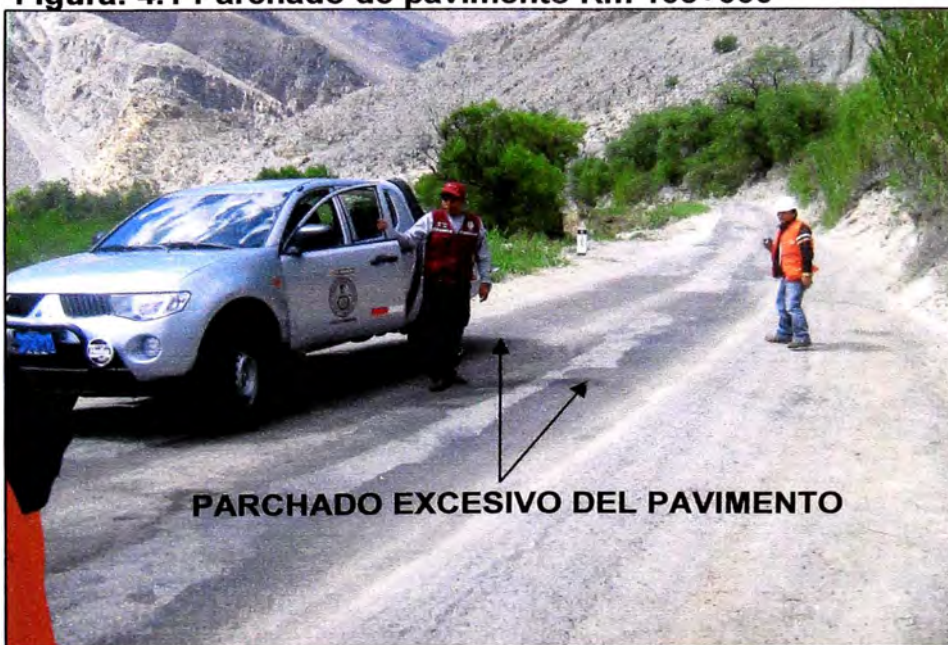
Figura: 4.1 Parchado de pavimento Km 105+000

Esto no significa que el pavimento este en un buen estado superficial, ya que se pudo notar visualmente que la superficie de rodadura sufre desprendimientos lo que ha ocasionado un excesivo parchado de la carretera en algunos tramos.

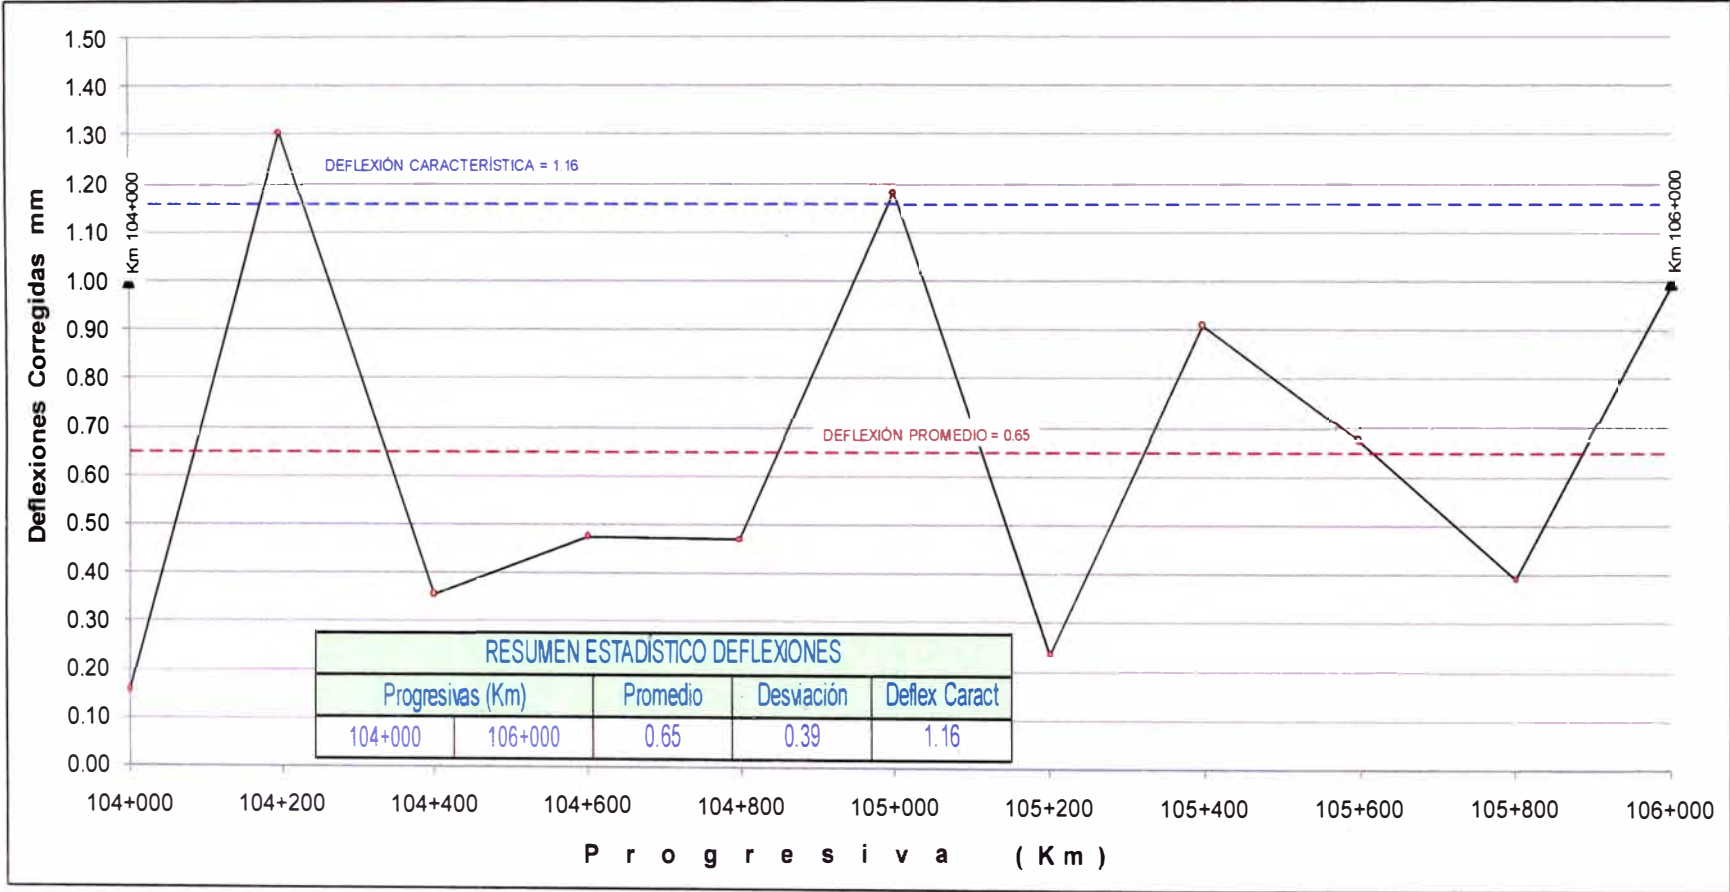
Figura 4.1. Grafica Deflexión Vs Progresiva

CARACTERIZACIÓN DEFLECTOMÉTRICA CARRETERA: CAÑETE - HUANCAYO DEFLEXIONES VS PROGRESIVAS			
SECTOR	: km 104+000 al km 106+000	OPERADOR	: Téc. Varios
CARRIL	: Izquierdo	RELACIÓN VP	: 3.99
CAPA	: T.S. Monocapa	DIAL	: 0.01

- Como se aprecia en la grafica de Deflexión Vs Progresiva la deflexión característica es mayor a la deflexión promedio.
- También se obtiene de la grafica que la deflexión característica es menor que la deflexión admisible por tal motivo se concluye que el tramo en análisis tiene un buen comportamiento estructural.
- También se puede visualizar en la grafica que los valores son muy dispersos esto se debe a que hay valores inconsistentes.
- En la grafica Radio de curvatura Vs progresiva también se puede notar que los puntos son dispersos.

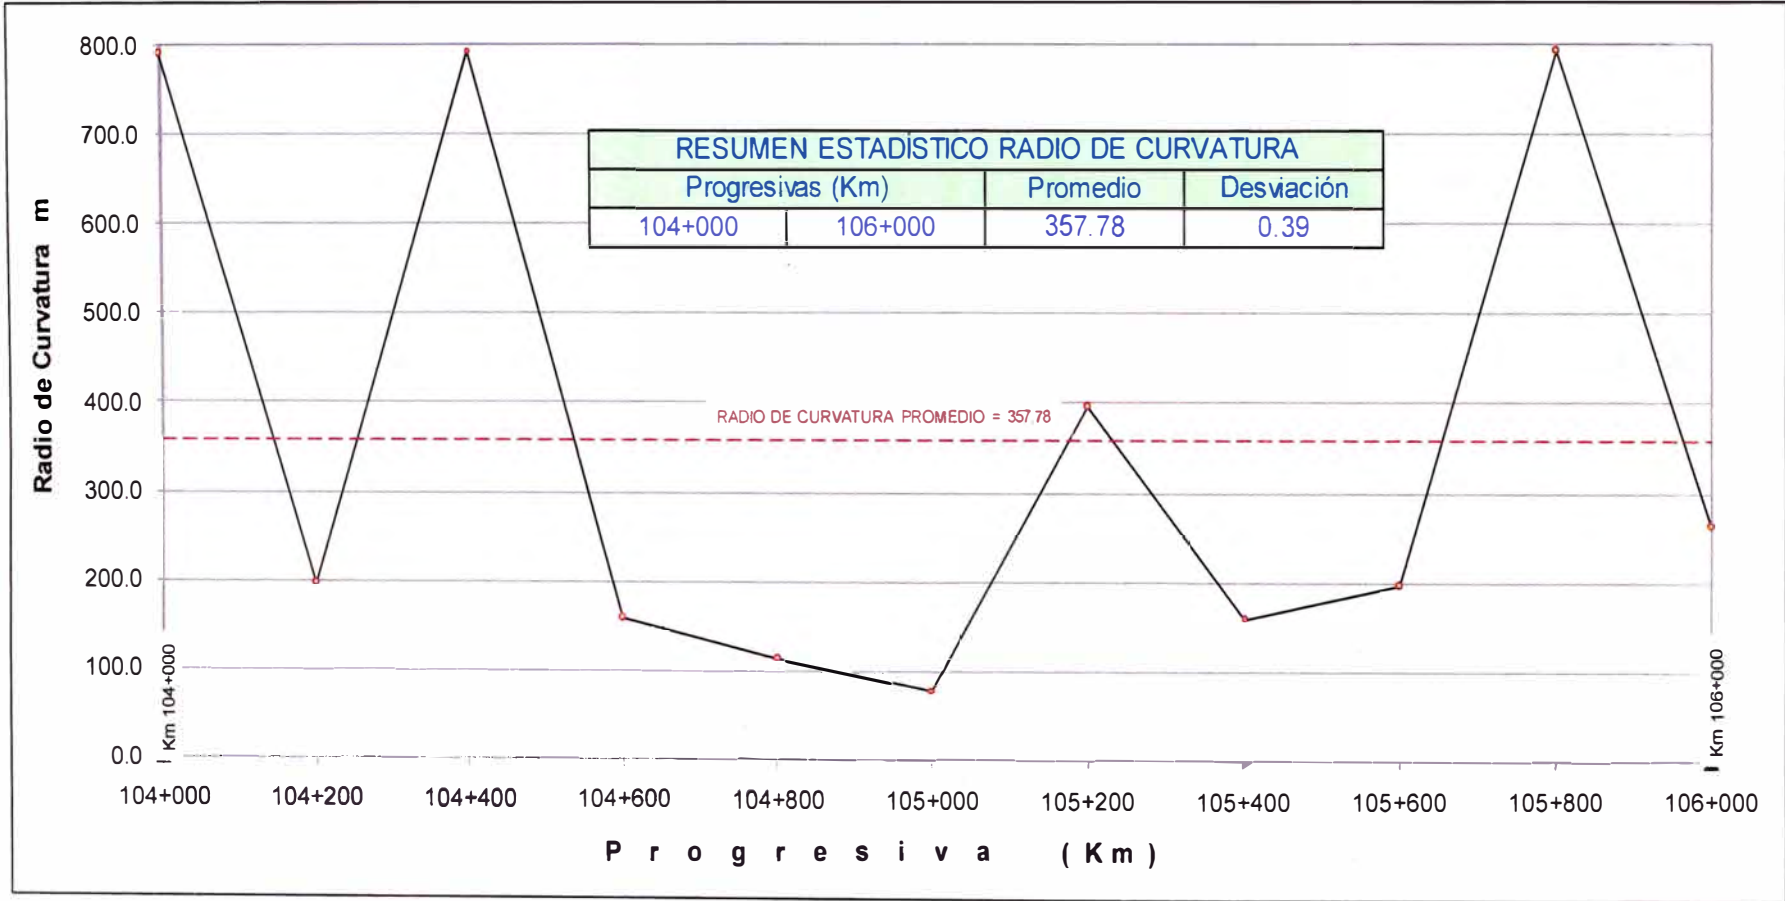
Figura 4.2. Grafica Radio de Curvatura Vs Progresiva

CARACTERIZACIÓN DEFLECTOMÉTRICA
CARRETERA: CAÑETE - HUANCAYO
RADIOS DE CURVATURA VS PROGRESIVAS

SECTOR : km 104+000 al km 106+000	OPERADOR : Téc. Varios
CARRIL : Izquierdo	RELACIÓN VP : 3.99
CAPA : T.S. Monocapa	DIAL : 0.01

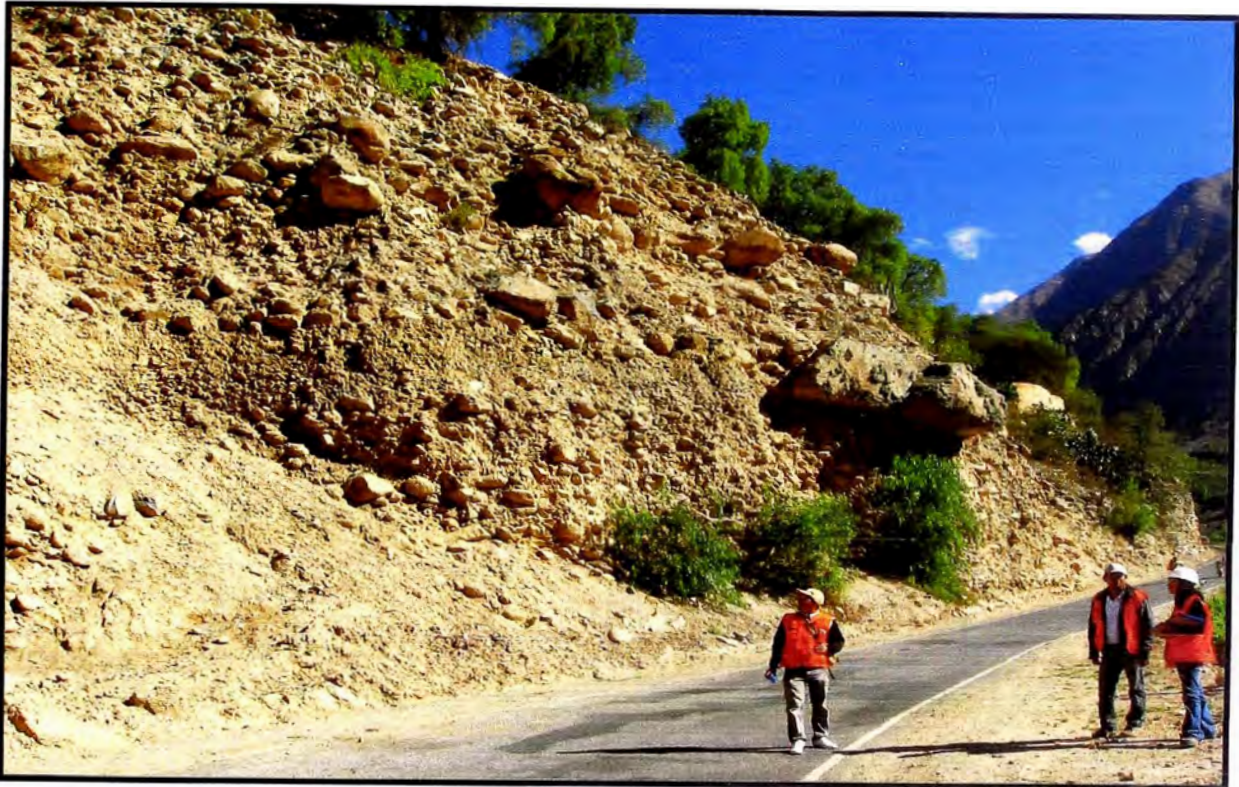
En la imagen se aprecia la topografía a media ladera y el material desdeñable.

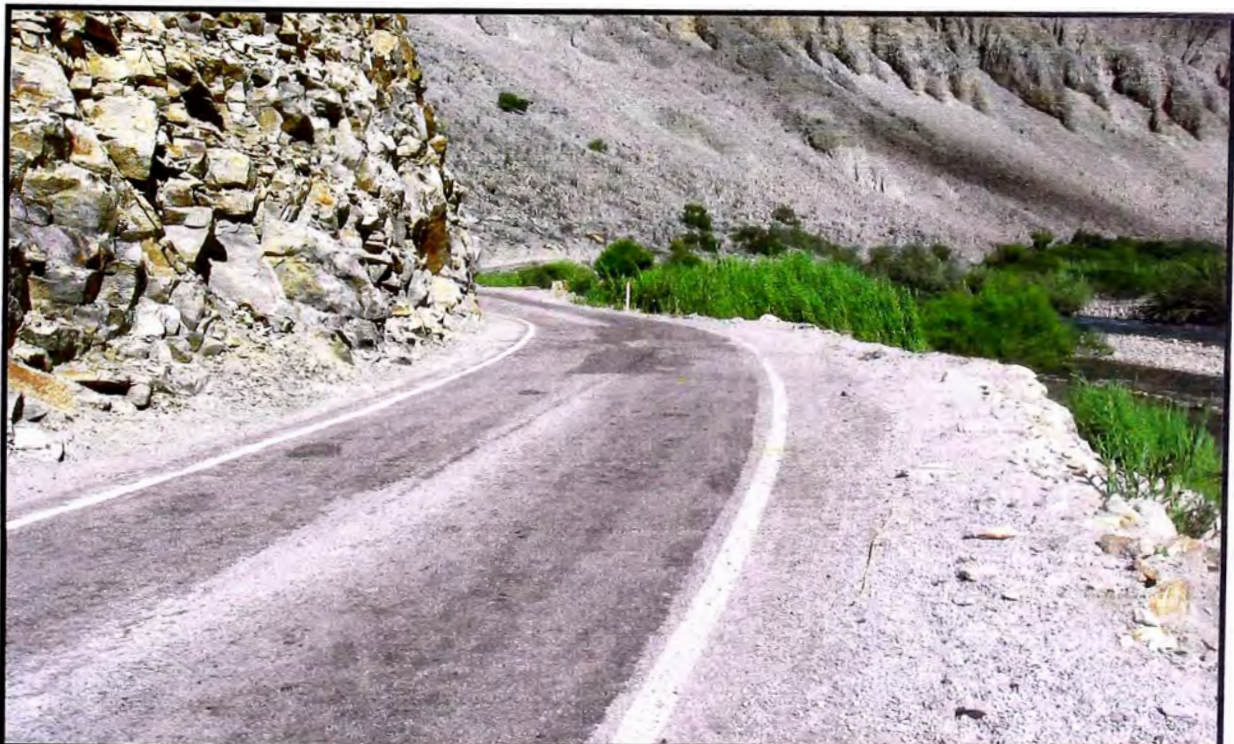
En la imagen se aprecia las curvas cerradas con poca visibilidad además de la estreches de la carretera.

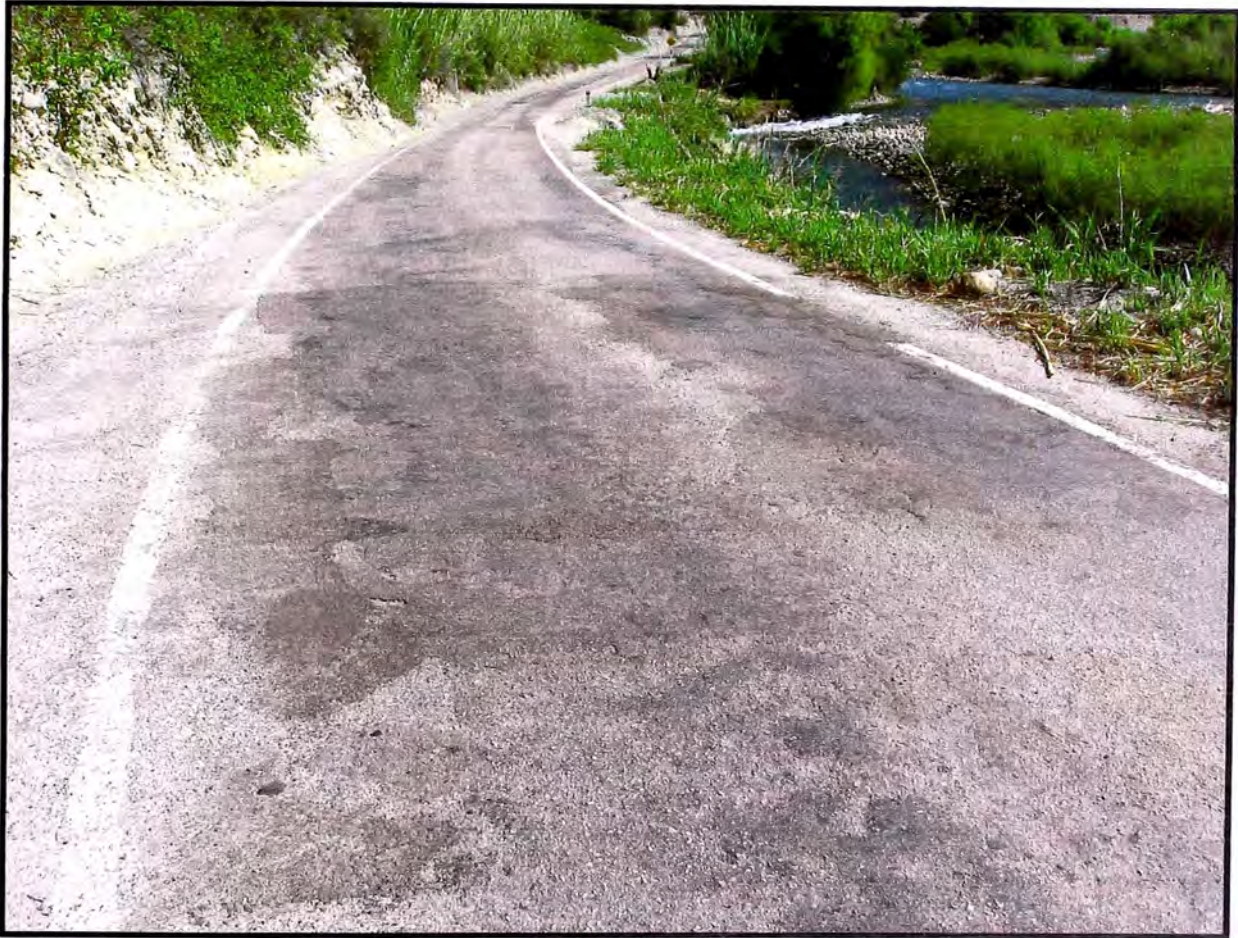
En la imagen se aprecia las condiciones de la superficie de rodadura, esta presenta demasiados parches a consecuencia del desprendimiento del recubrimiento superficial.

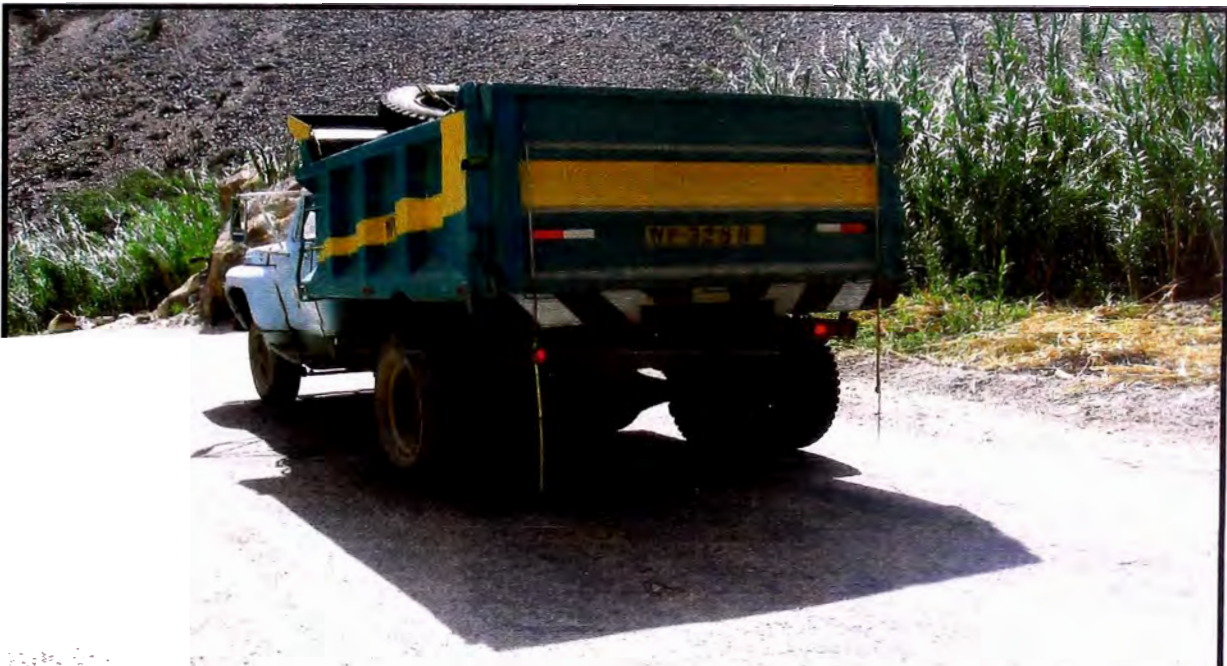
En la imagen se aprecia el camión estandarizado con 8.2 toneladas en el eje posterior con las barras que servirán de referencia para las lecturas.

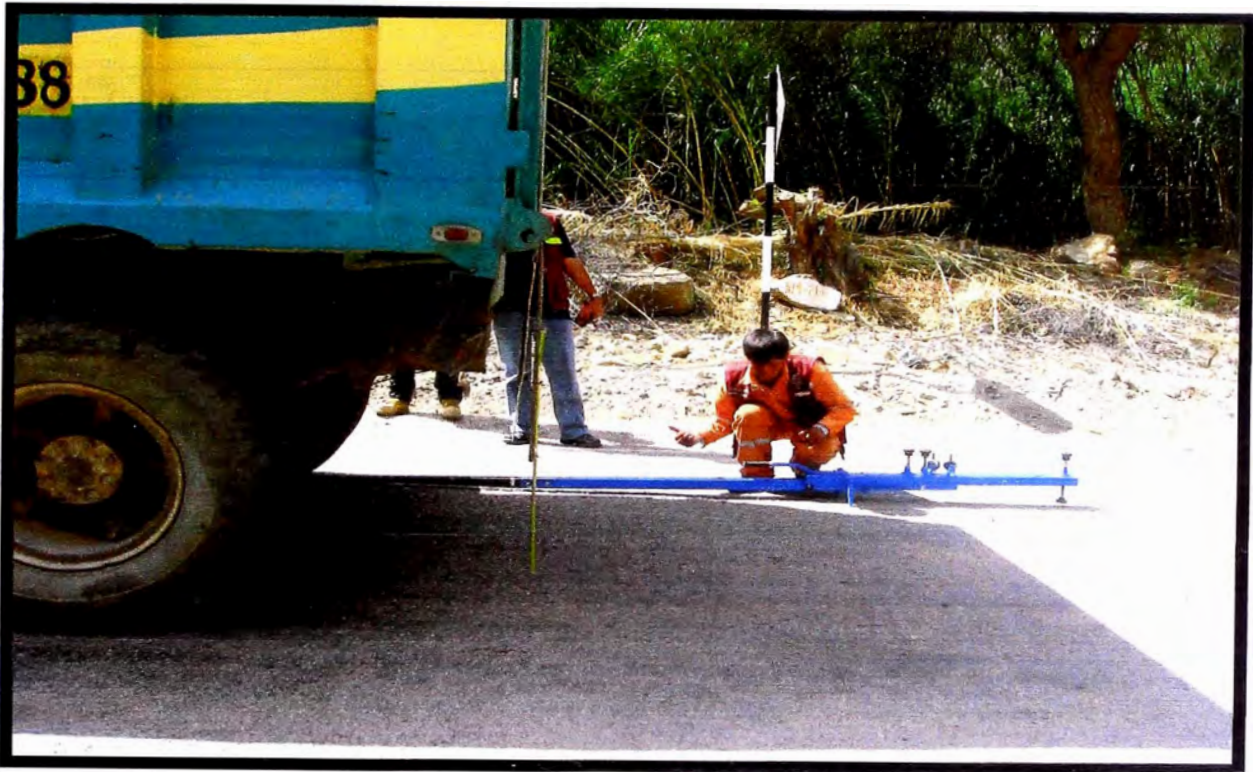
En la imagen se aprecia el la colocación de la Viga Benkelman entre las ruedas del eje posterior del camión para el inicio del ensayo.

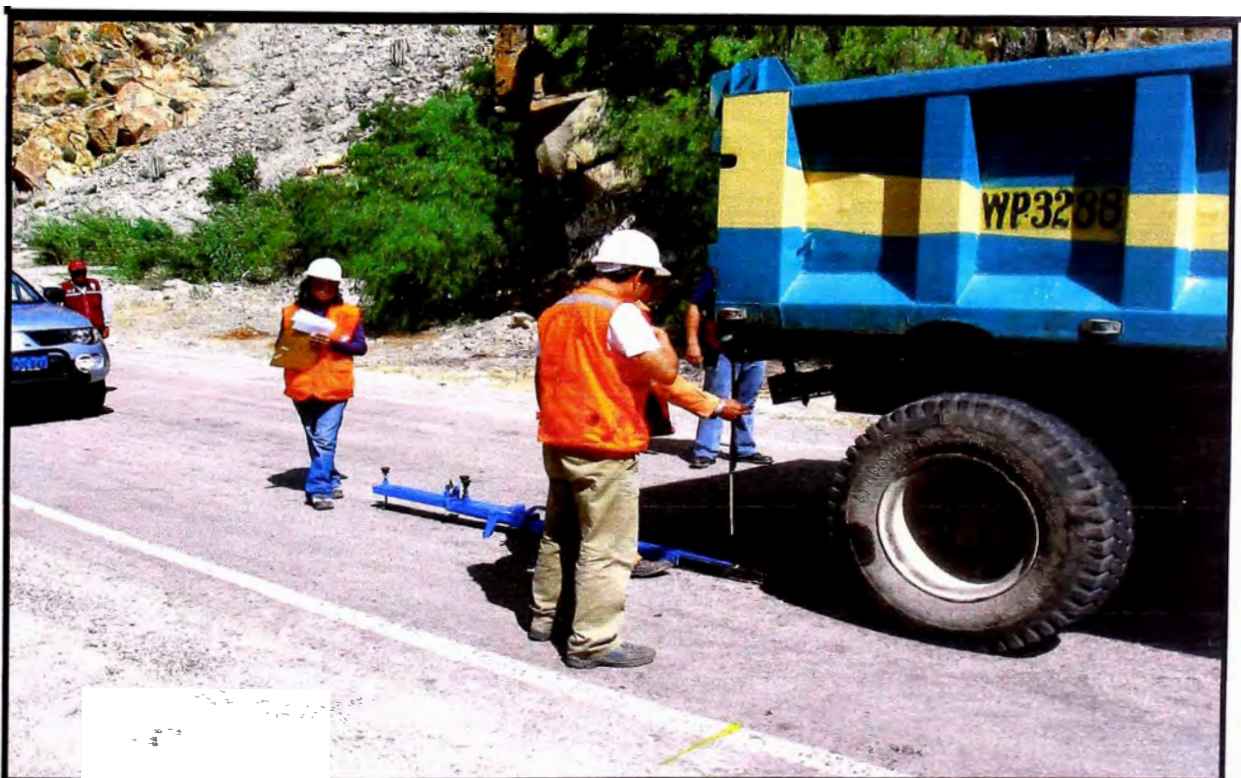
En la imagen se aprecia el inicio del ensayo con el desplazamiento del camión y la toma de las lecturas.

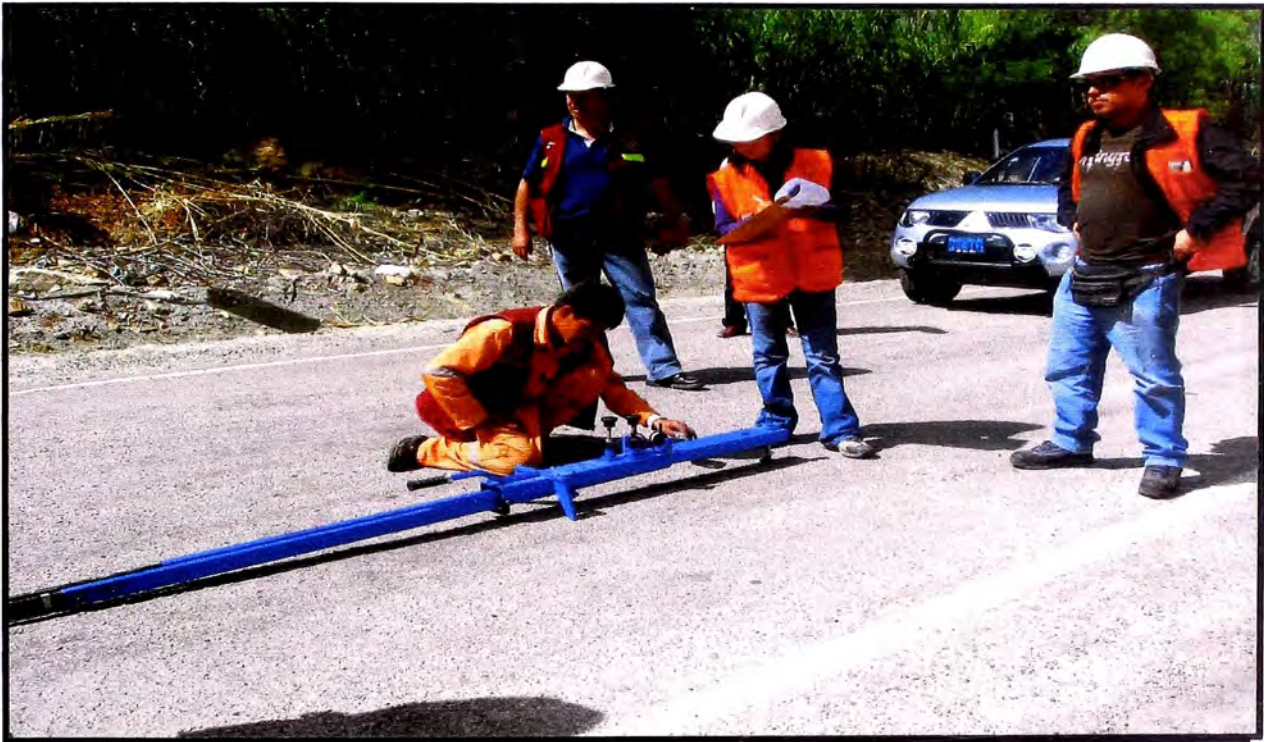
En la imagen se aprecia la toma de datos de las lecturas hechas.

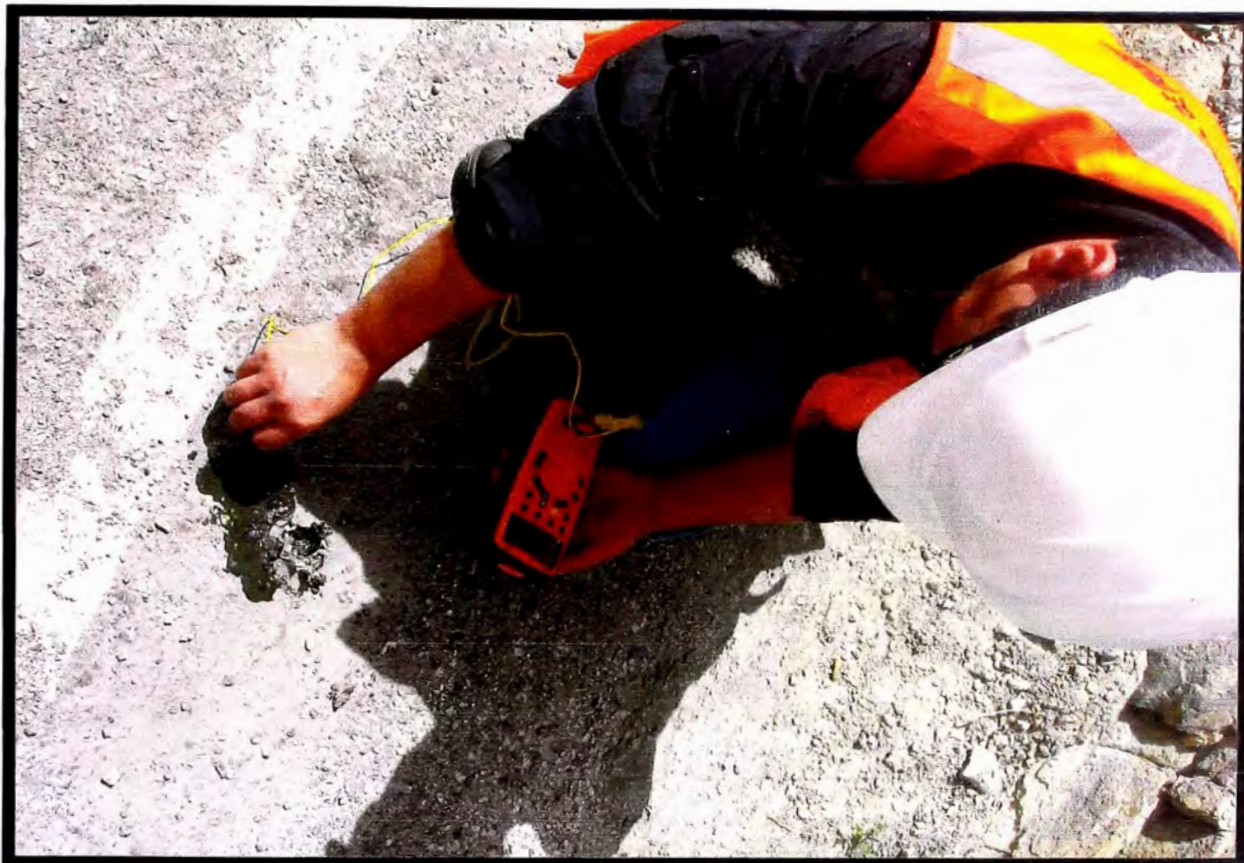
En la imagen se aprecia la colocación y lectura de la temperatura del pavimento.

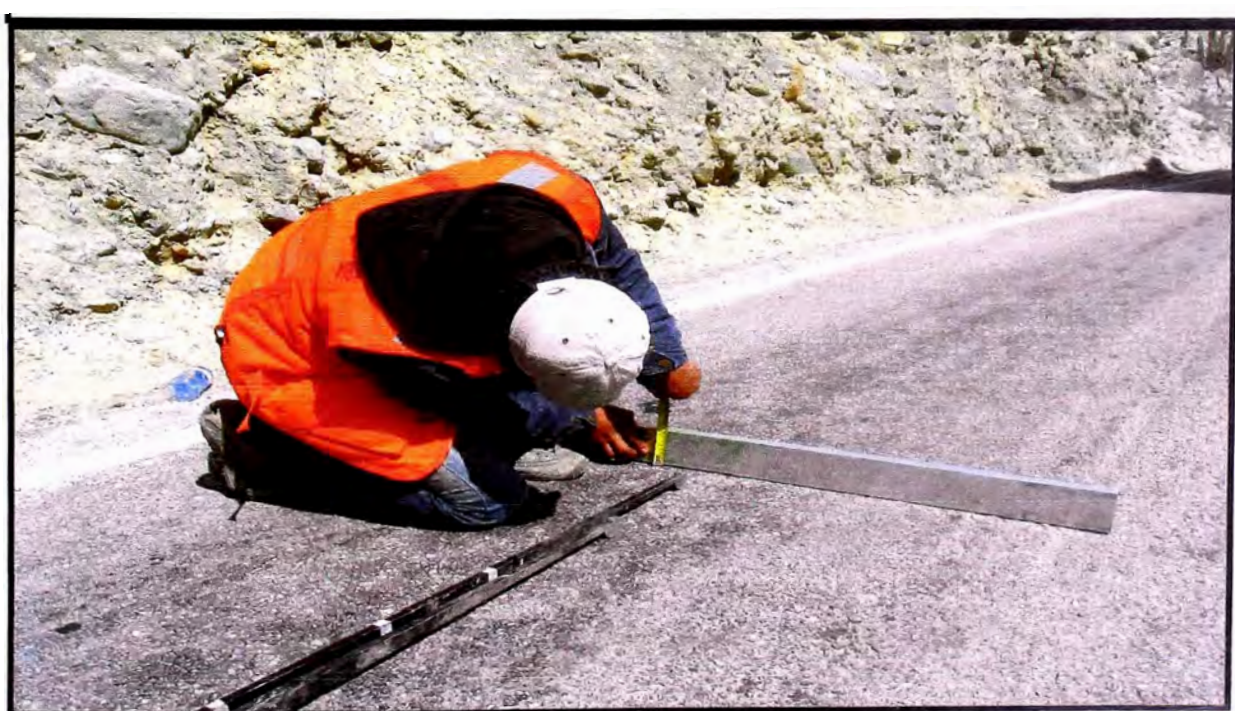
En la imagen se aprecia la medición del ahuellamiento de la carretera.

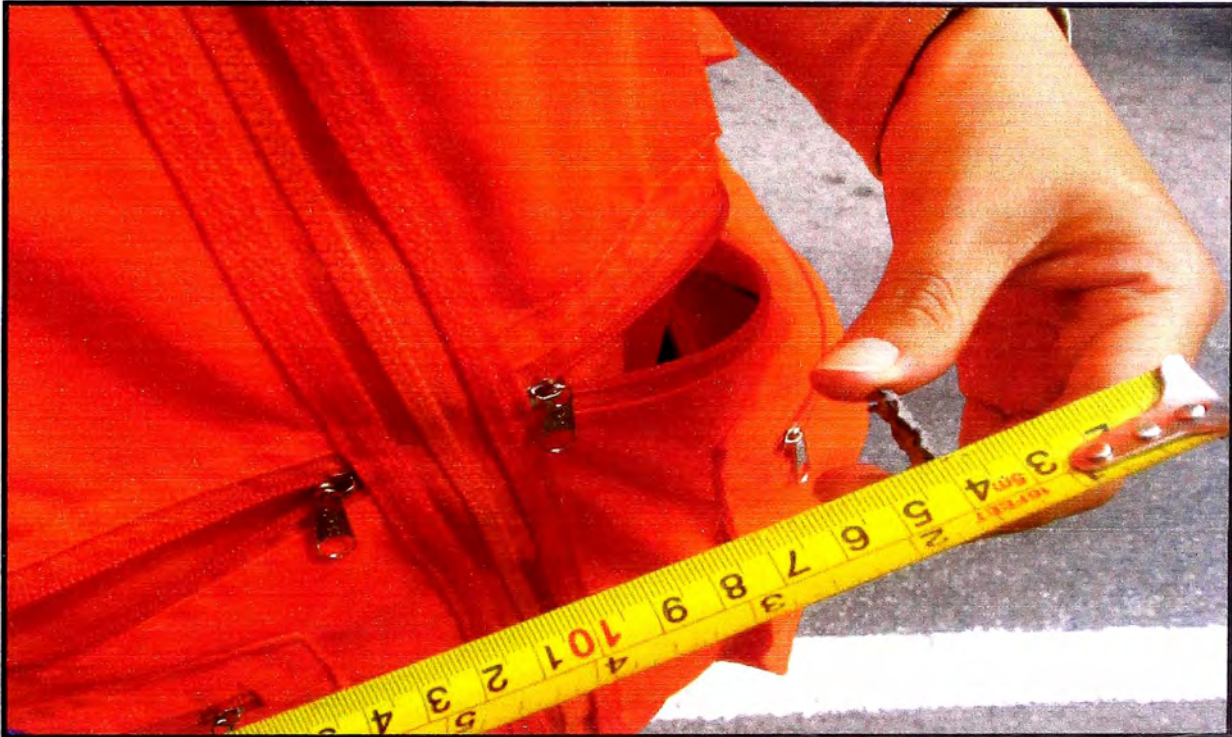
En la imagen se hace la medición de los espesores de la superficie de rodadura, se puede notar claramente que el pavimento tiene un espesor menor a los 5mm lo que demuestra que es un pavimento que tiene un desgaste superficial considerable.
