**UNIVERSIDAD NACIONAL DE INGENIERIA  
FACULTAD DE INGENIERIA CIVIL**

**EVALUACION FUNCIONAL DEL PAVIMENTO MEDIANTE  
EL IRI – EQUIPO MERLIN.  
MONITOREO DE CONSERVACIÓN CARRETERA CAÑETE –  
HUANCAYO Km. 104+000 AL Km. 106+000.**

**INFORME DE SUFICIENCIA**

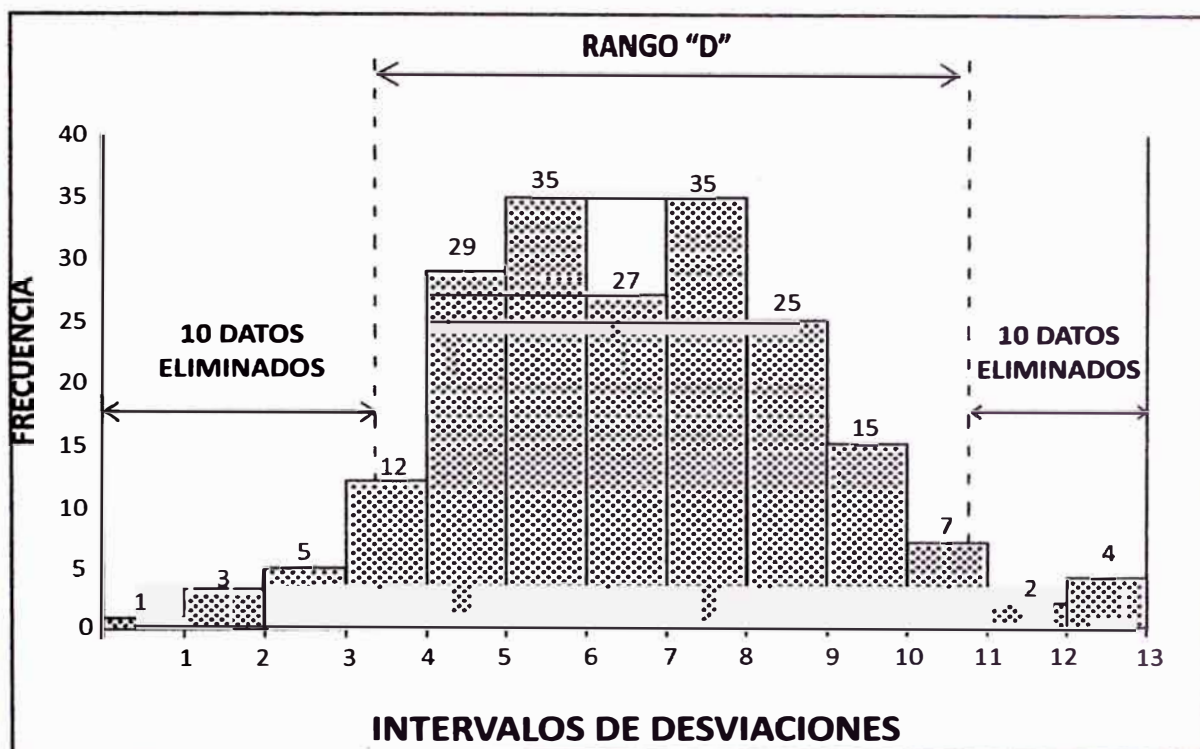
Figura N° 3.02. Histograma de distribución de frecuencia.

medir la dispersión de las desviaciones y correlacionarla con la escala estándar de la rugosidad (Ver Figura N° 3.02). El parámetro estadístico que establece la magnitud de la dispersión es el Rango de la muestra (D), determinado luego de efectuar una depuración del 10% de observaciones (10 datos en cada cola del histograma). El valor D es la rugosidad del pavimento en "unidades MERLIN".

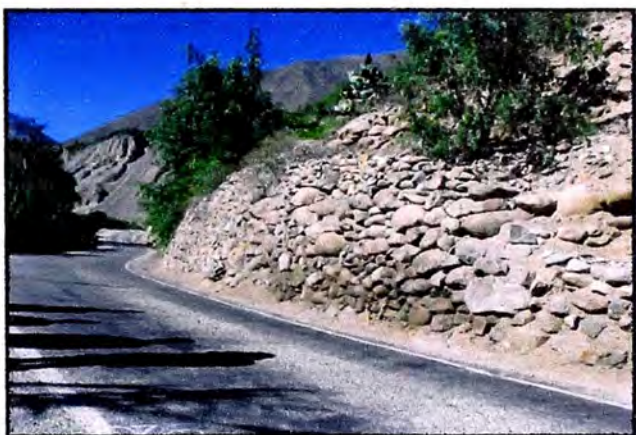
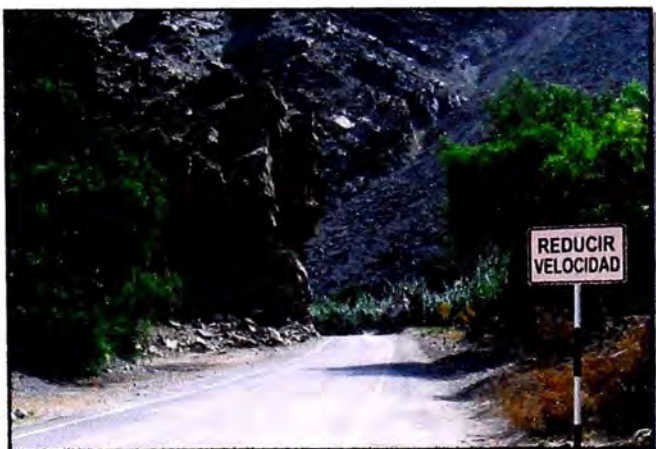
Como falta de un adecuado diseño geométrico se observa una deficiente visibilidad en los tramos en curva, así como anchos de calzada demasiado angostos para que circule un flujo vehicular en doble sentido, que en combinación con radios de giro pequeños generan mayores riesgos a la seguridad de los usuarios de la vía. Fotografía N° 1.03, 1.04 (Anexo B.1).

**Fotografía N° 1.03:**  
Falta de visibilidad en las  
curvas horizontales.

**Fotografía N° 1.04:**  
Anchos de calzada muy  
angostos para un flujo en doble  
sentido.

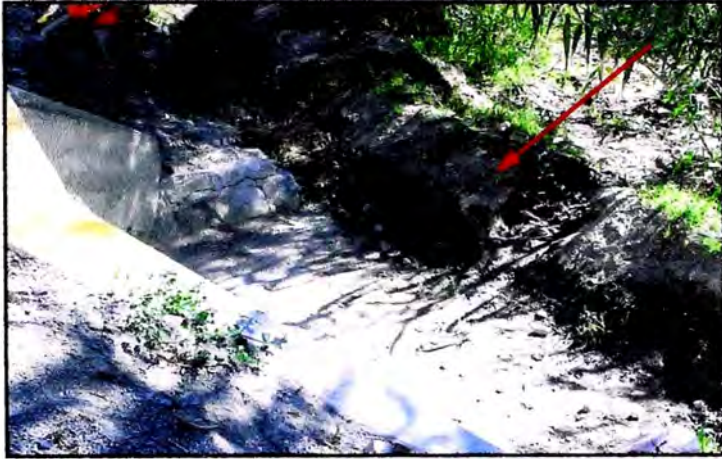
A pesar de las mejoras en las obras de drenaje a lo largo de la carretera, se observó en el tramo algunas deficiencias, como la falta de un adecuado encauzamiento a la salida de las alcantarillas, y la falta de drenaje en un cambio de pendiente ubicado en el Km. 104+480. Ver Fotografías N°1.14, N° 1.15, N°1.16 y N° 1.17 (Anexo B.1).

**Fotografía N° 1.16:**  
Alcantarilla con deficiente encauzamiento

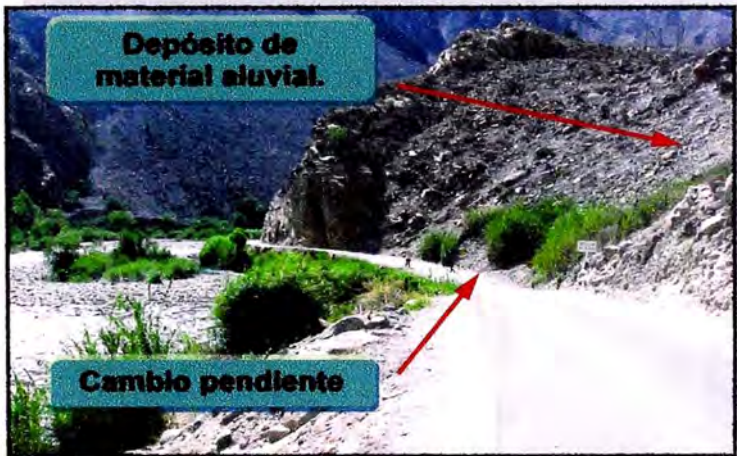
**Fotografía N° 1.17:**  
Falta mejorar el drenaje transversal en el cambio de pendiente

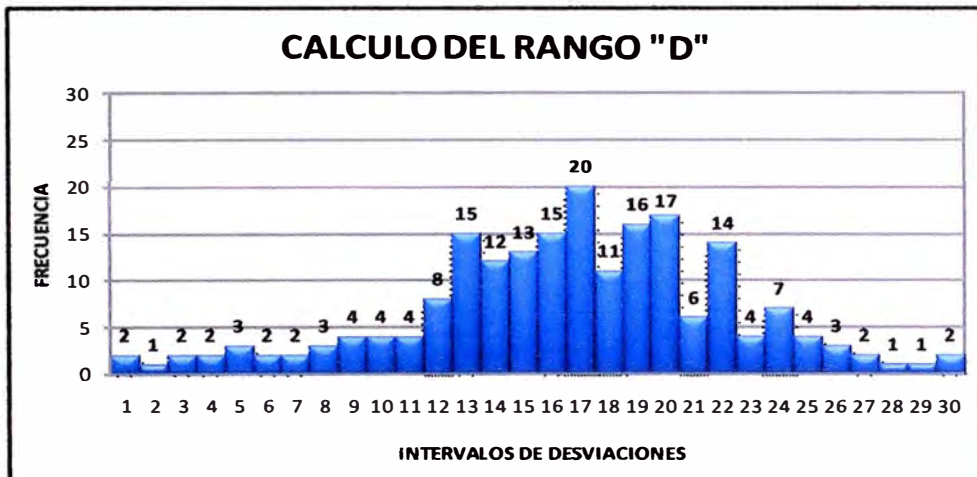
Histograma de la distribución de frecuencias de una muestra de 200 desviaciones medidas en forma consecutiva

D	D(mm)	Fac. Corr	D Corregido	IRI (m/km)
19.75	98.75	0.892	88.13	<b>4.74</b>

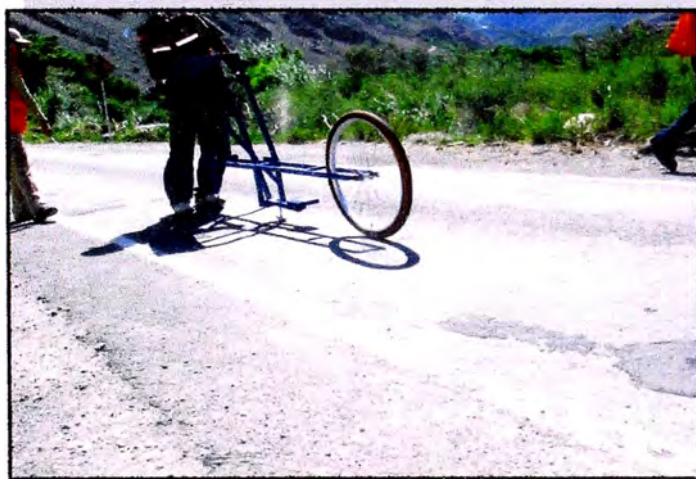
**Fotografía N° 4.02:**  
El ensayo no destructivo  
con el equipo MERLIN se  
realizó aproximadamente  
a 1 m. del borde de la  
calzada.

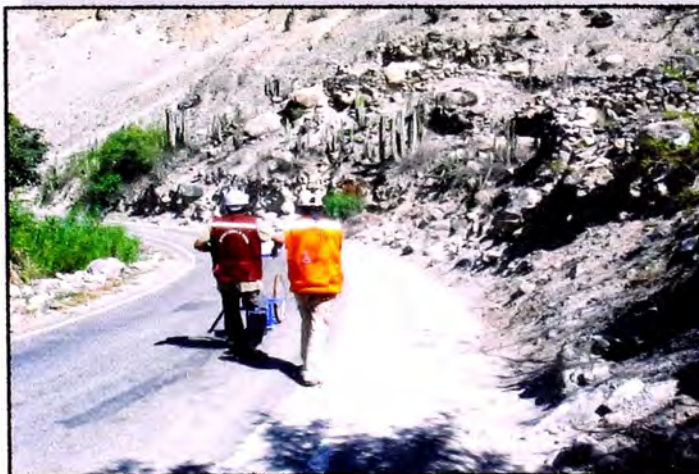
**Fotografía N° 4.03:**  
Aquí se observa una  
curva dentro del tramo en  
evaluación, factor que  
afecta la precisión del  
equipo.

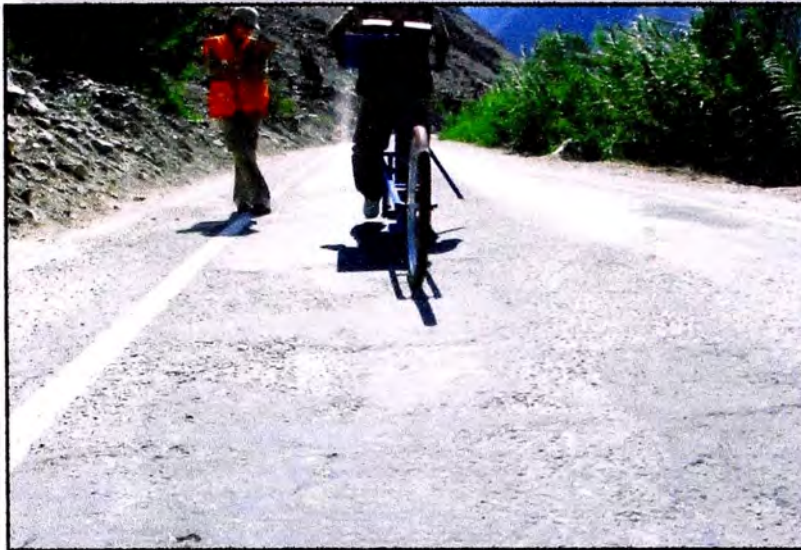
**Fotografía N° 5.01:**  
Aquí se observa el deterioro de la superficie de rodadura.

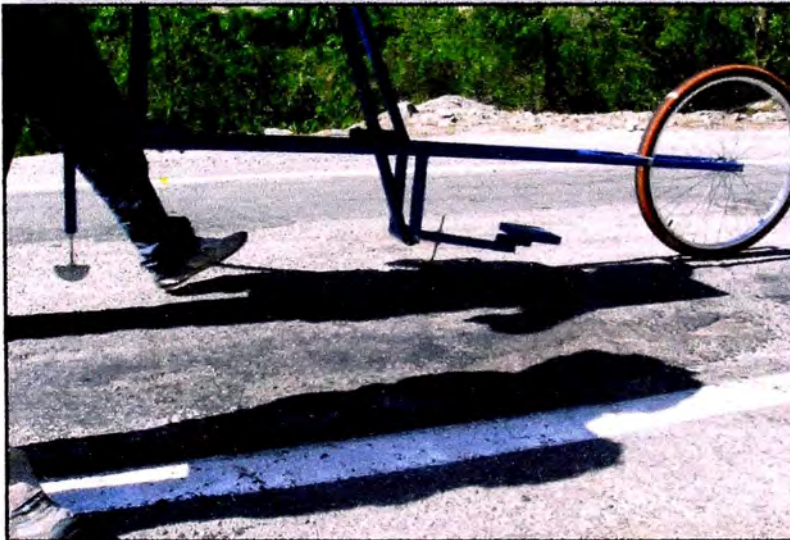
**Fotografía N° 5.02:**  
Aquí observamos como el mantenimiento rutinario que se está realizando y consta en parte de parchados con slurry seal, afectan los resultados del ensayo con el Merlin.

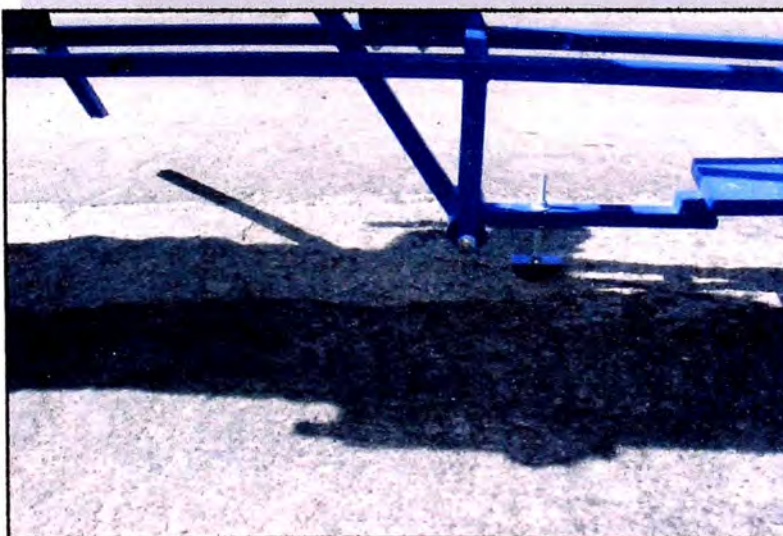
**Fotografía N° 5.03:**  
Se observa el desgaste producido en la carpeta de rodadura con tratamiento de monocapa asfáltica

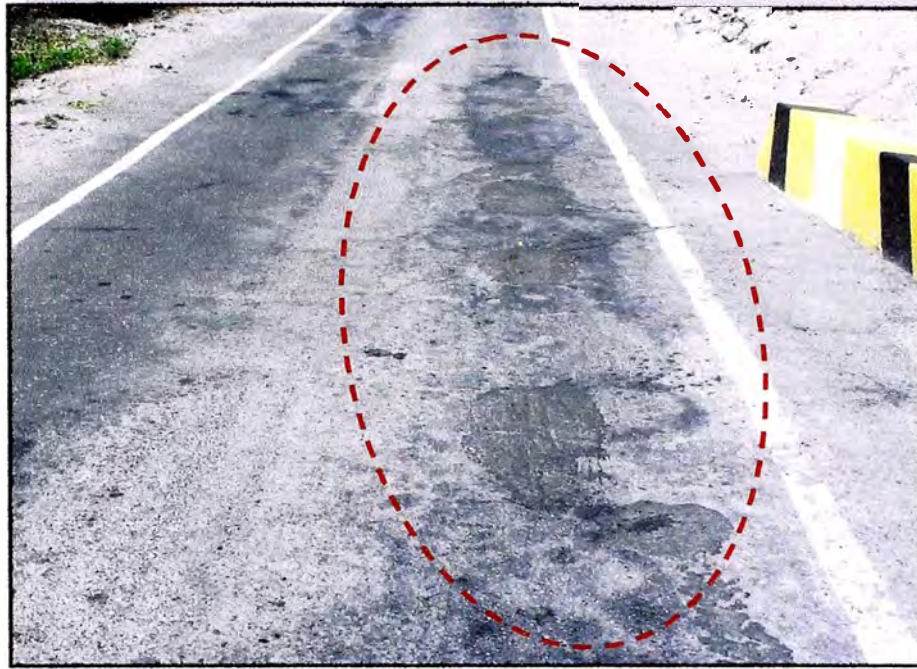
**Fotografía N° 5.04:**  
Mantenimiento Rutinario: parchados con Slurry Seal.

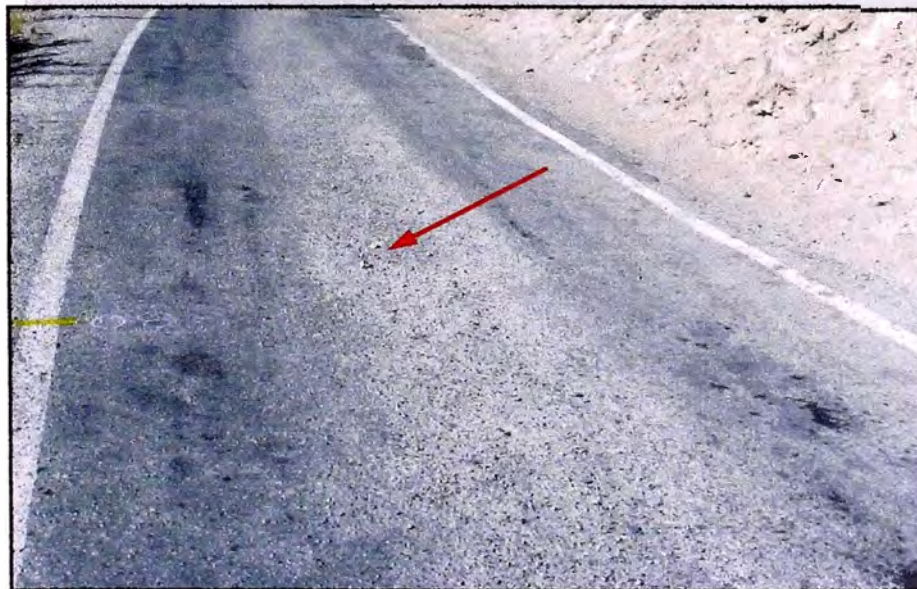
**Fotografía N° 5.05:**  
Desprendimiento de la gravilla de 3/8" en la carpeta de monocapa asfáltica.
