**UNIVERSIDAD NACIONAL DE INGENIERÍA
FACULTAD DE INGENIERÍA CIVIL**

**EVALUACIÓN DE LA RUGOSIDAD CON EQUIPO BUMP
INTEGRATOR
CARRETERA CAÑETE-CHUPACA
MODELO DEL DETERIORO Y CONTRASTACIÓN EN CAMPO**

INFORME DE SUFICIENCIA

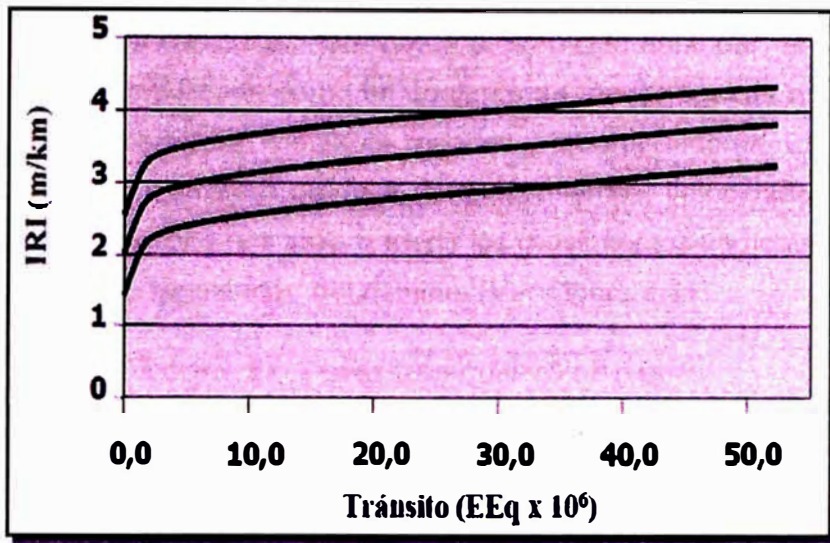
GRÁFICO 2.1
EVOLUCIÓN DEL IRI

El gráfico 2.1 muestra la evolución del IRI conforme el tránsito aumenta, es decir a mayor número de ejes equivalentes el valor del IRI irá aumentando paulatinamente

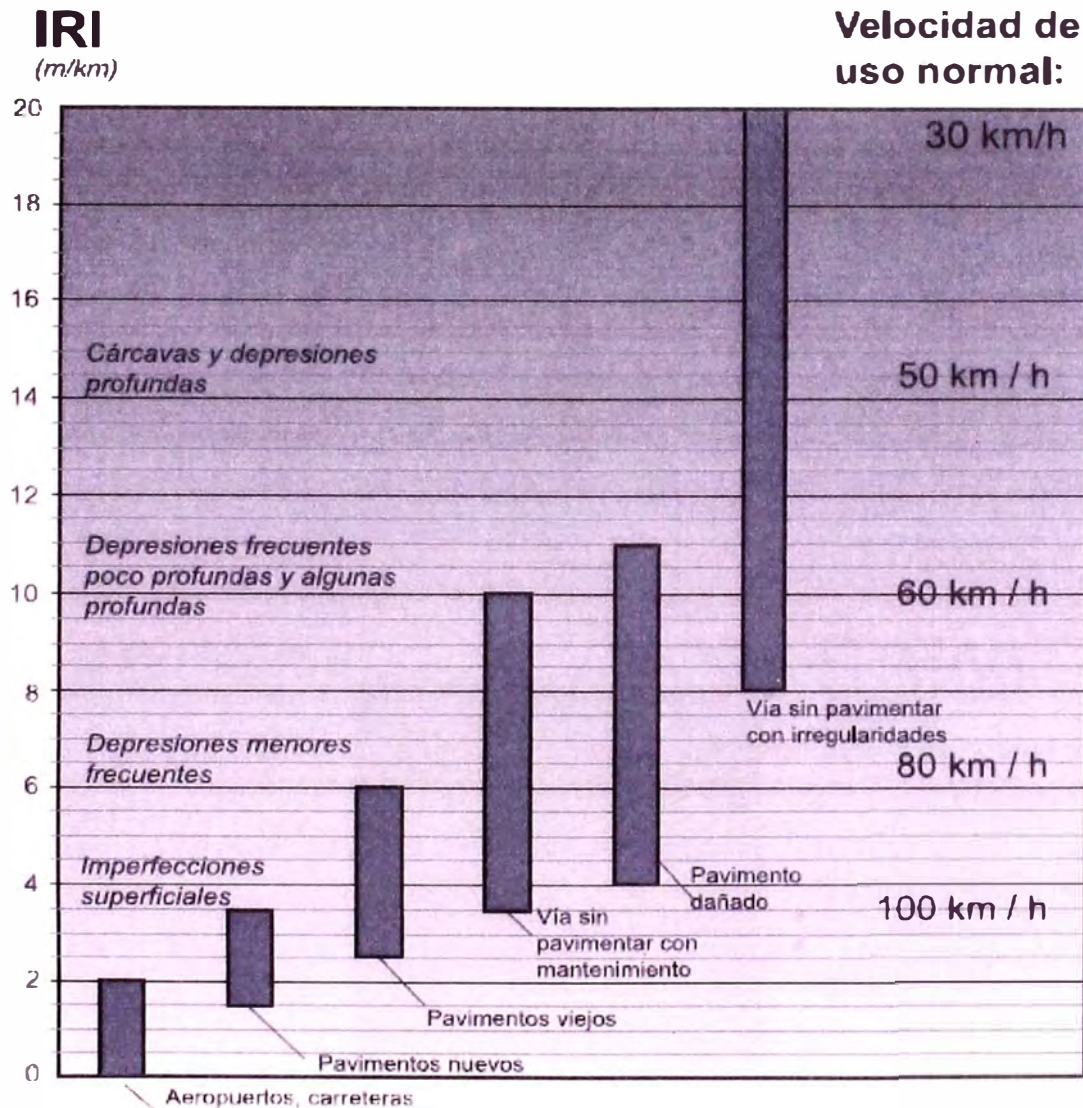
FIGURA 2.2. ESCALA ESTÁNDAR EMPLEADA POR EL BANCO MUNDIAL PARA LA CUANTIFICACIÓN DEL IRI PARA DIFERENTES TIPOS DE VÍAS

A partir del estudio realizado por el Banco Mundial, se propuso una escala de medición de la regularidad superficial para diferentes tipos de vías (ver Figura 2.2).

Para caminos pavimentados, el rango de la escala del IRI es de 0 a 12 m/km, donde 0 representa una superficie perfectamente uniforme y 12 un camino intransitable; para vías no pavimentadas la escala se extiende hasta el valor de 20. El perfil real de una carretera recién construida tiene un estado cero, pero se define por su IRI inicial mayor a cero, debido principalmente a que alcanzar valores de IRI = 0 es sumamente difícil desde el punto de vista constructivo. Una vez puesta en servicio, la regularidad del pavimento se modifica lentamente en función del paso del tránsito.

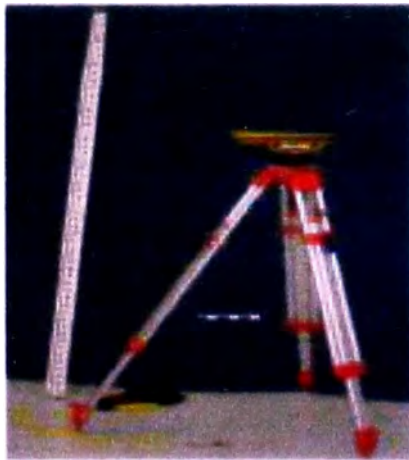
FIGURA 2.3. NIVEL Y MIRA TOPOGRÁFICA

Es la manera más conocida para la medición del perfil longitudinal. El equipo consiste en una mira de precisión, graduada con unidades convenientes de elevación (típicamente divisiones de cm o pies), y un nivel topográfico empleado para establecer el dato de la línea horizontal.

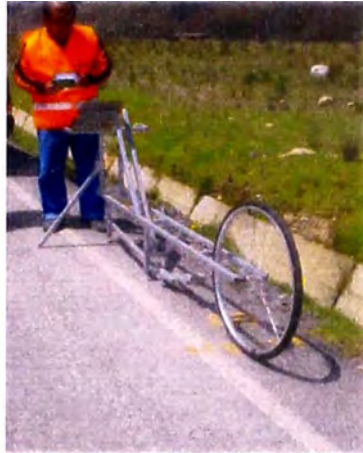
FIGURA 2.4. EQUIPO MERLÍN

El método de medición que utiliza el MERLIN, por haber sido diseñado este equipo como una variación de un perfilómetro estático y debido a la gran exactitud de sus resultados, califica como un método Clase 1.

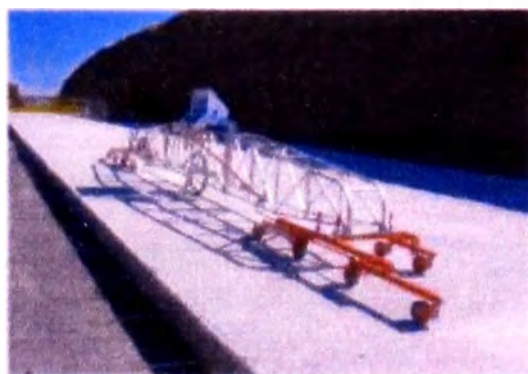
FIGURA 2.5. PERFILÓGRAFO CALIFORNIA

Los perfilógrafos tienen una rueda sensible, montada al centro del marco para mantener el movimiento vertical libre. La desviación de un plano de referencia, establecido por el marco del perfilógrafo, se registra (automáticamente en algunos modelos) en papel según el movimiento de la rueda sensible. Se pueden encontrar en una gran variedad de formas, configuraciones y marcas.

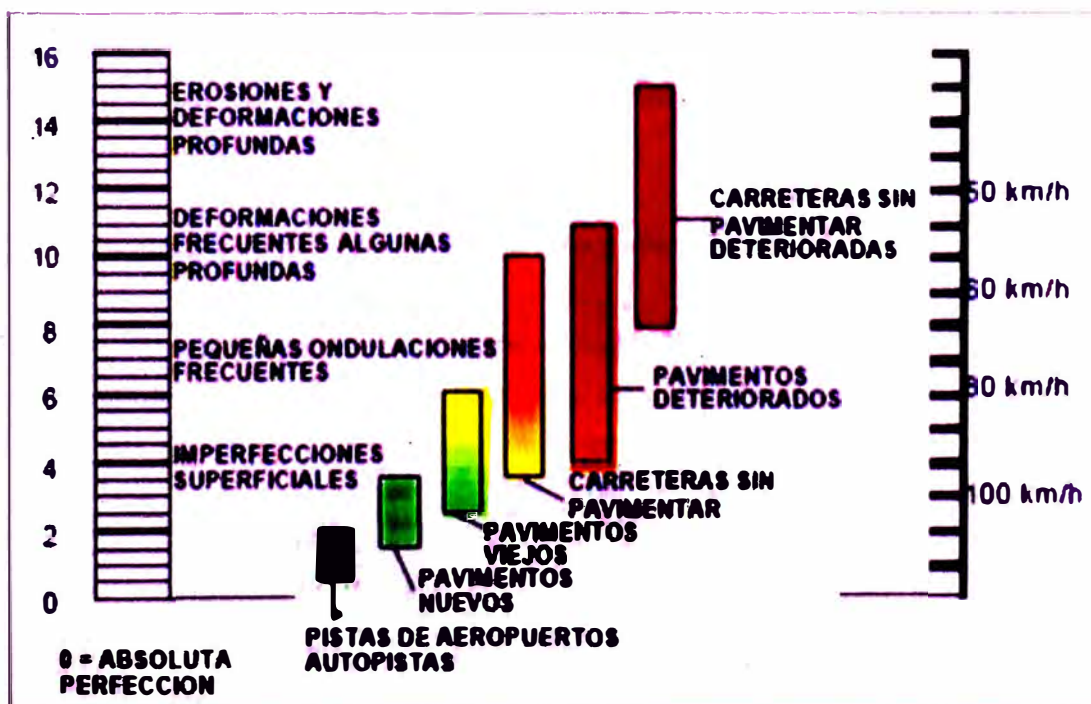
GRÁFICO 2.2
ESCALA DE VALORES DEL IRI

Si bien este concepto a simple vista podría parecer común, desde el punto de vista de la Ingeniería Vial resulta muy importante porque indica la apreciación de carácter operativo-económico que responde a la tecnología desarrollada por el Banco Mundial, sistematizada por el modelo de evaluación económica HDM de uso universal para el estudio de los proyectos y la gestión vial. Esto se fundamenta en el Modelo de Deterioro de las Carreteras, desarrollado mediante investigaciones de hace más de cuarenta años y que continúan vigente. En este contexto, la comodidad es medida en términos del Índice Internacional de Rugosidad o IRI.

El mal estado de las carreteras significa altos costos en los transportes y es identificable por las fallas y deterioros en la superficie de las carreteras. En las carreteras no pavimentadas con superficie de rodadura de grava, tierra y sus alternativas estabilizadas, los rangos de los IRI medidos arrojan valores entre 3.5 hasta 10.0 para carreteras calificadas por el Banco Mundial como Carreteras No Pavimentadas con Conservación. En los cuales se pueden conducir vehículos sin mayores problemas de seguridad.

Por encima del valor 10 del IRI, se tiene una serie de valores de rugosidad que corresponden a carreteras sin conservación que presentan deterioros; situación que se buscará superar con el mejoramiento de la conservación vial en el Perú, pero que para ser realistas no significa necesariamente que requieran restauración urgente, porque pudieran no estar en estado crítico.

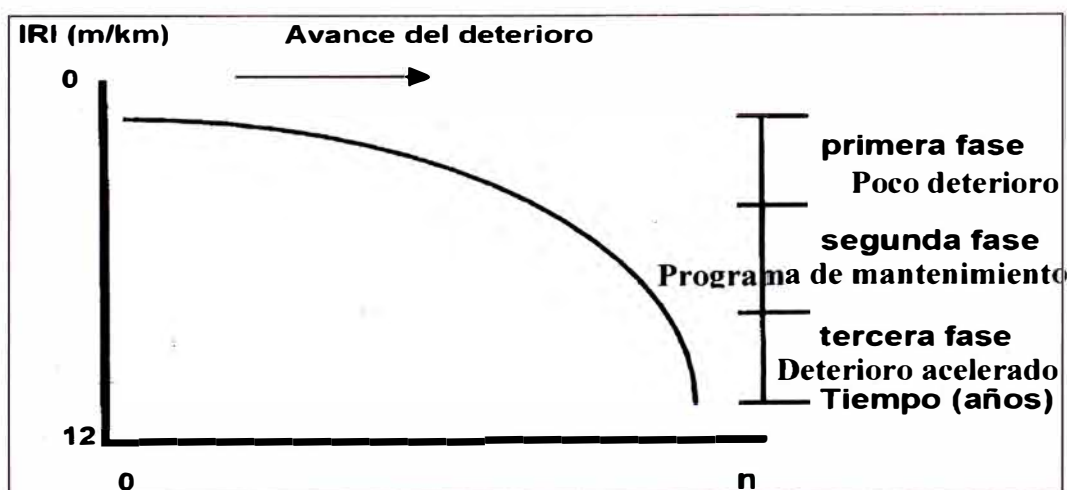
FIGURA 3.1

El comportamiento típico de la condición superficial respecto al tiempo se puede representar en la Figura 3.1, en la que se observa que a partir de un cierto nivel de rugosidad del camino, los factores que afectan al mismo son el tránsito, el medio ambiente, etc., que ocasionan la disminución de la calidad superficial. Esta disminución no es lineal sino que se puede dividir en tres etapas, donde la primera tiene un deterioro poco significativo en los primeros años; la segunda presenta un deterioro más significativo que en la primera, y requiere comenzar a programar un mantenimiento para no dejar avanzar el deterioro, la tercera significa una etapa de deterioro acelerado, ya que en pocos años el nivel de servicio cae de forma importante, con lo que va a llegar a un costo significativo de mantenimiento del camino y, como límite, puede ser necesaria una reconstrucción total del mismo.

CURVA TÍPICA DEL AVANCE DEL DETERIORO DE UN CAMINO RESPECTO AL TIEMPO

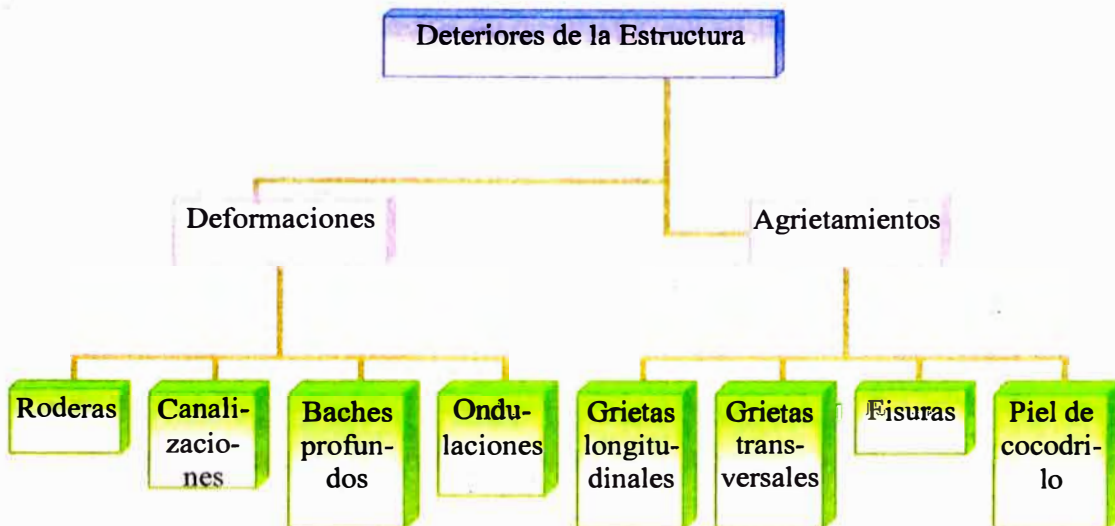
1.- Estructural:

Colapso, o rotura de uno o más de los componentes del pavimento, de una magnitud tal que lo hacen incapaz de soportar las cargas impuestas.

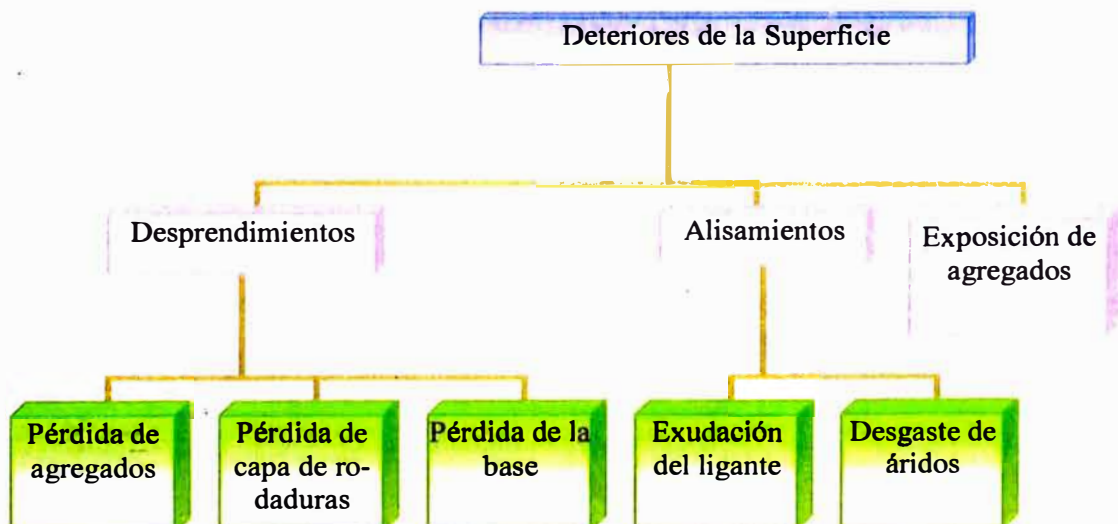
2.- Funcional:

Condición del pavimento que causa incomodidad e inseguridad al conductor, o grandes esfuerzos sobre el vehículo al transitar sobre el pavimento. La deterioro funcional puede venir o no acompañada de un deterioro estructural.

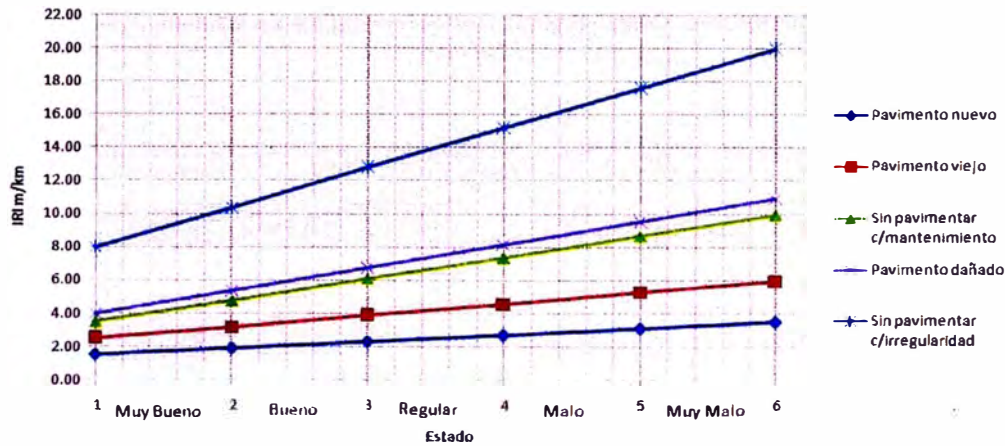
FIGURA 3.6
VALORES DE IRI SEGÚN SU ESTADO

Haciendo correlaciones entre los valores de IRI con el tipo de pavimento se obtuvo el siguiente cuadro:

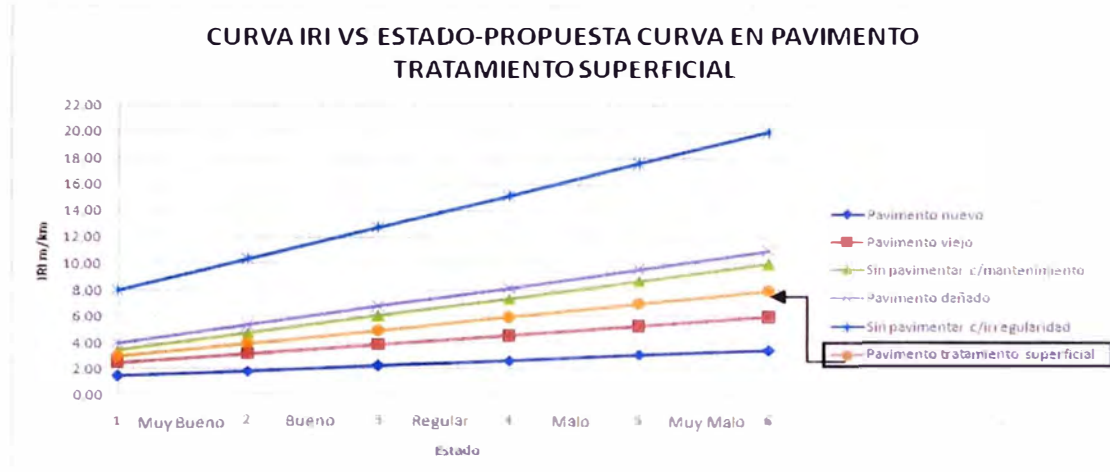
FIGURA 3.7
VALORES DE IRI SEGÚN SU ESTADO, INCLUYE PARA PAVIMENTO CON TRATAMIENTO SUPERFICIAL

La hipótesis que se formula es si existe curvas con valores de IRI respecto al tipo de pavimento entonces la curva concerniente al pavimento de BVT con tratamiento de Slurry Seal debe también pertenecer dentro de estas curvas.

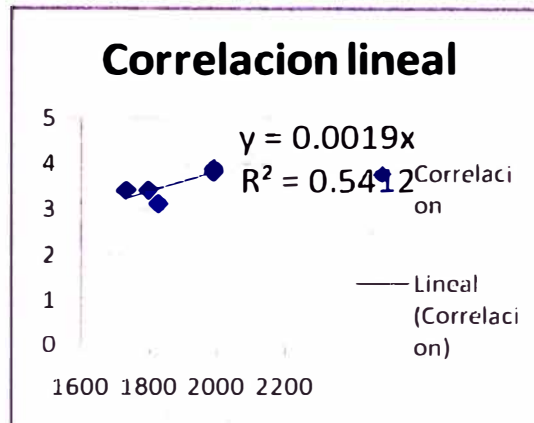
Ecuación de calibración para obtención del IRI con datos de B.I

Regresión Lineal

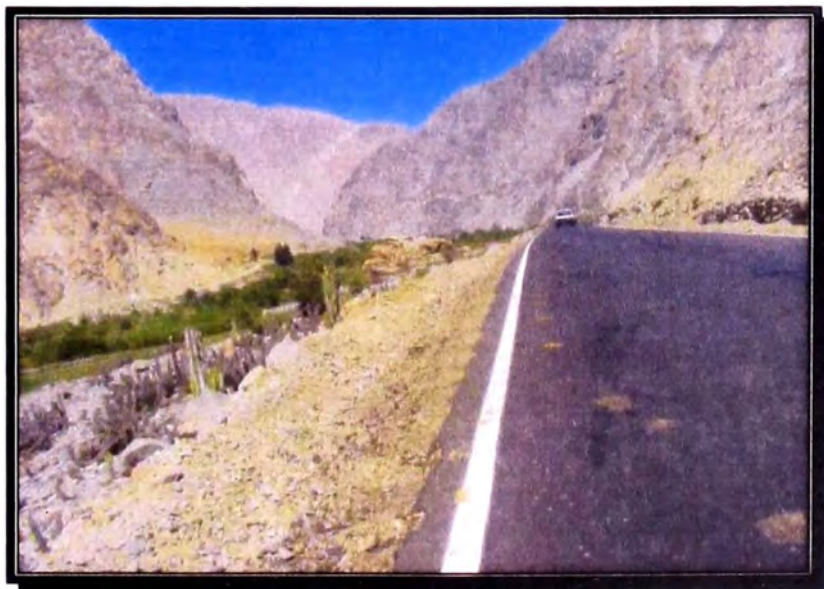
Quebrada de Cañete al fondo camioneta UNI realizando la medición

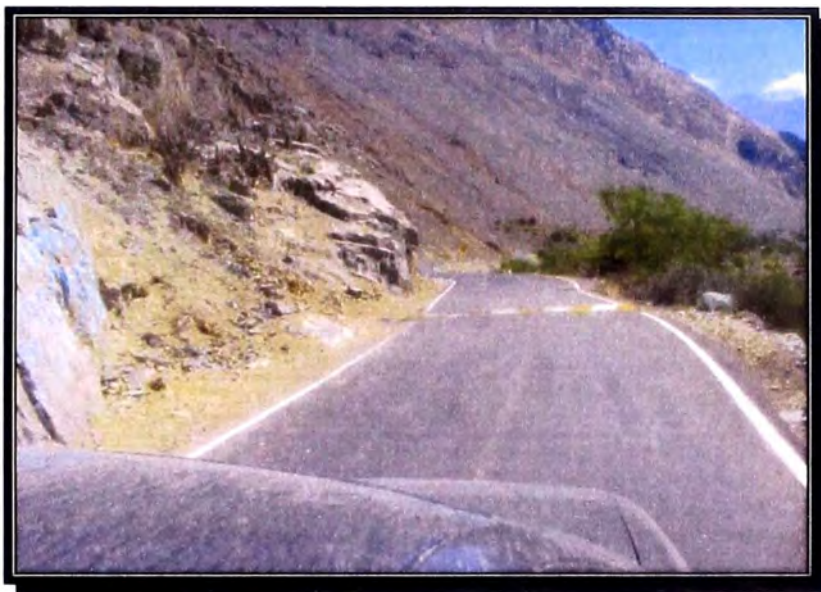
Presencia de Gibas en partes de las Vías

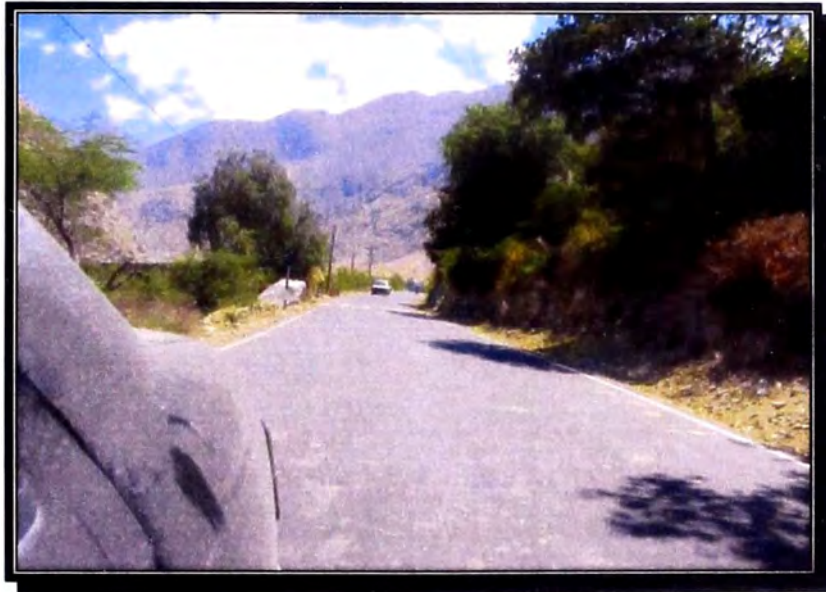
Singularidades en la Vía - Gibas
