**UNIVERSIDAD NACIONAL DE INGENIERÍA
FACULTAD DE INGENIERÍA CIVIL**

**EVALUACIÓN DE LA CONDICIÓN SUPERFICIAL POR EL
MÉTODO DEL PCI, CARRETERA CAÑETE CHUPACA.
POLÍTICA DE MANTENIMIENTO**

INFORME DE SUFICIENCIA

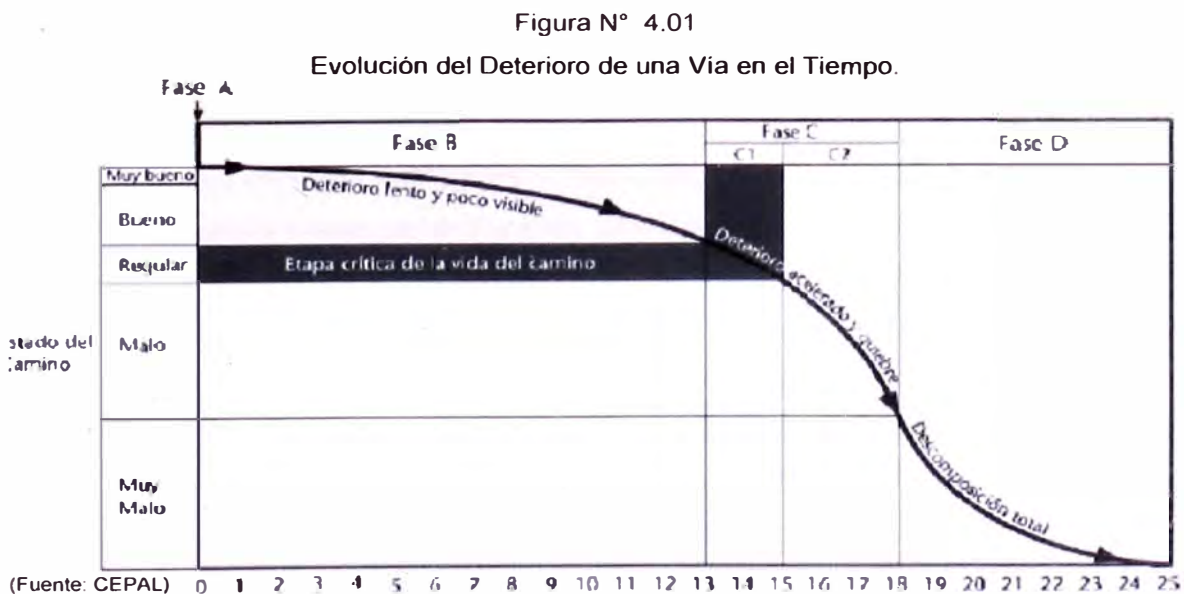
La evolución de los daños y la degradación del estado de la vía, en función del tiempo, toma la forma de la figura N° 4.01.

La primera fase (A) del ciclo es la de “Construcción”, que, como su nombre lo indica, consiste en la construcción del camino (tenga este o no un proyecto definido y el proceso constructivo se ajuste o no a las normas establecidas) que, una vez terminado, entra en funcionamiento en excelentes condiciones y listo para satisfacer las necesidades de los usuarios.

La fase siguiente (B) es la de “Deterioro lento y poco visible”, que dura cierta cantidad de años, en los cuales el camino se desgastará y debilitará lentamente; lo que más se deteriorará será la superficie del pavimento en sí, pero también habrá desgaste de la estructura general. Los factores que influyen en el desgaste son variados y van desde el volumen de tránsito de vehículos ligeros o pesados, el peso de la carga que transportan estos últimos (exceso de carga), hasta las condiciones climáticas, la lluvia, la radiación solar, cambios en la temperatura, etc. Asimismo, dependerá de la calidad de la construcción inicial.

La tercera fase (C) se denomina de “Deterioro acelerado y quiebre”. En esta fase, el pavimento y los otros elementos del camino empiezan a “agotarse”, y el camino, a la misma cantidad de tráfico, empieza a resistir menos y a deteriorarse más. Al inicio de esta etapa, el camino aun se ve bien para los usuarios: casi no presenta fallas en la superficie y no se percibe ningún tipo de falla estructural. Sin embargo, conforme pasan los meses, los daños empiezan a notarse en la superficie, siendo estos cada vez más severos y frecuentes. En este punto que se puede asegurar que la estructura de la vía está seriamente dañada.

La última fase (D) es la de la "Descomposición total", en la cual el camino se encuentra en la fase final de su vida útil y termina por destruirse totalmente. Lo primero en notarse es la pérdida del pavimento (con el paso de vehículos pesados, este empieza a desprenderse por pedazos); los vehículos empiezan a deteriorarse, producto del mal estado de la pista, y a sufrir serios daños en los neumáticos, ejes, amortiguadores y chasis; esto genera un aumento en los costos de operación de los vehículos y en la cantidad de accidentes.

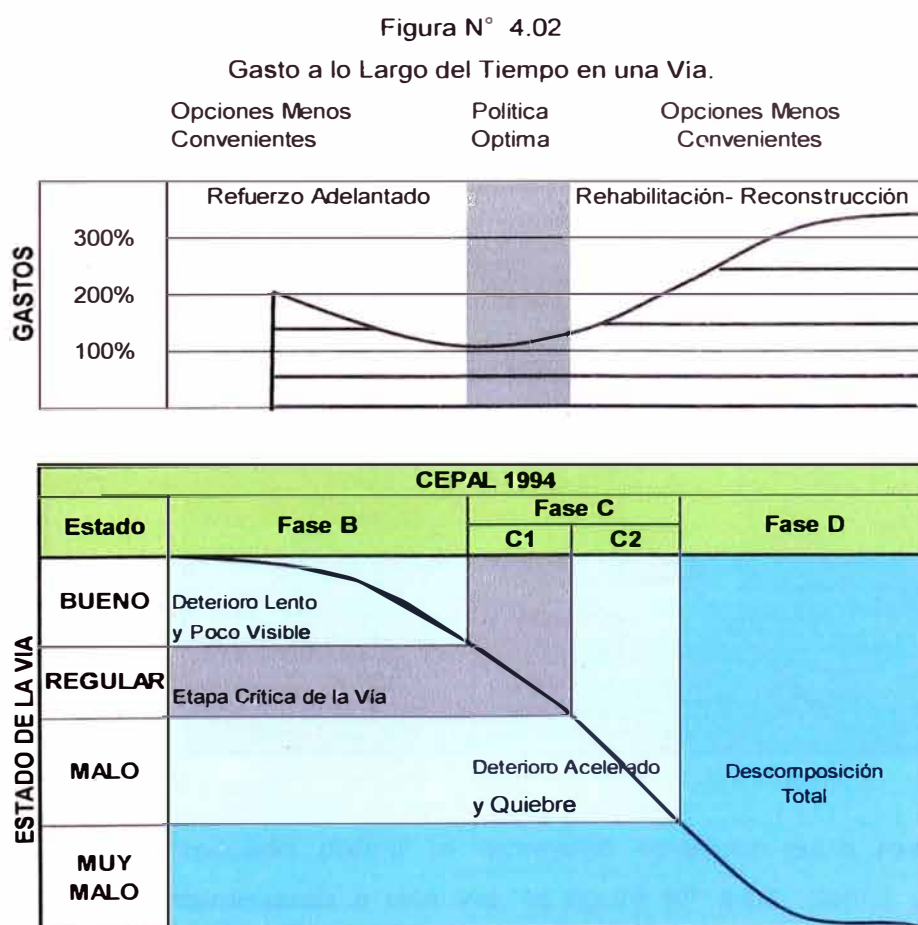
Como se observa en la figura N° 4.02, el momento de intervención óptimo es aquel en que la pavimentación está en estado regular (o bueno), pues es en esta etapa que los gastos que necesitan efectuarse son menores. Asimismo, se puede observar que adelantar los refuerzos es menos costoso que retrasarlos (esta segunda opción puede terminar costado 3.5 veces más que la política óptima).

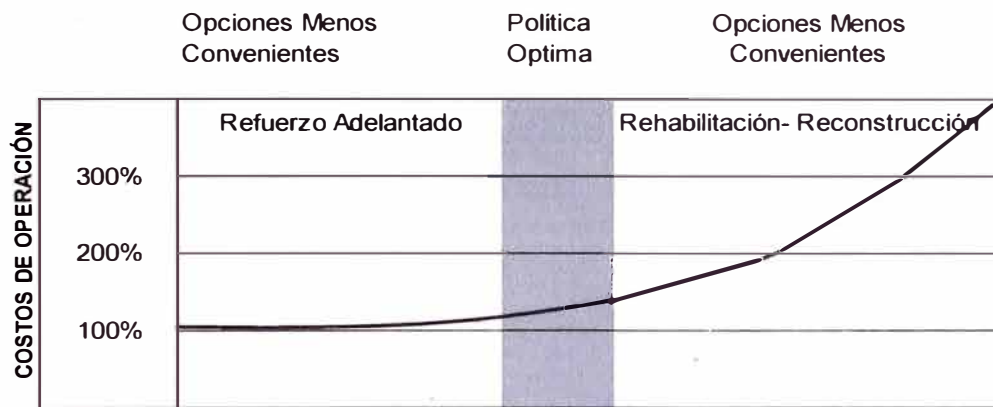
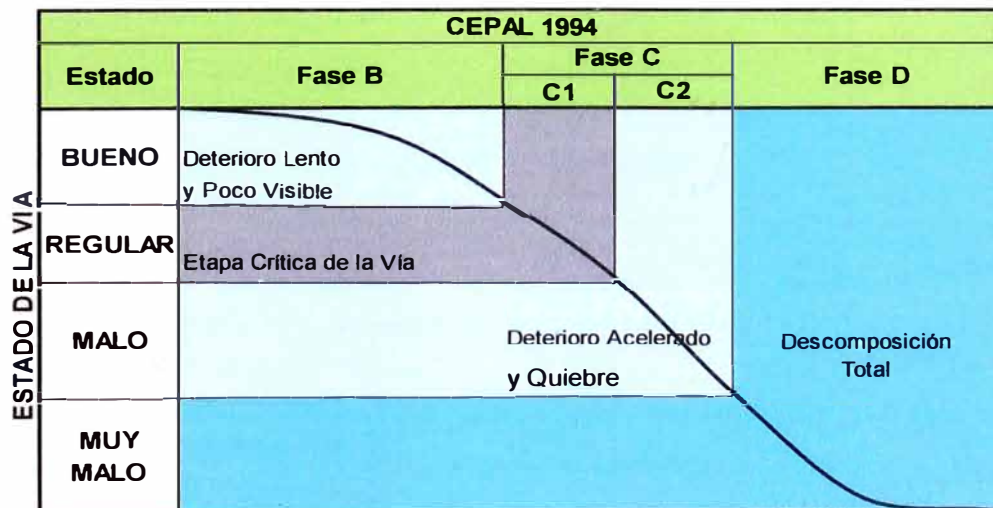
Figura N° 4.03

Asimismo, es importante señalar que el deterioro no es el único efecto del mantenimiento fuera de tiempo, sino que también se aumentan los costos de operación de los usuarios, pues se deterioran sus vehículos (inicialmente menos, luego esto va agudizándose). En la figura N° 4.03 se muestra que, si la autoridad vial aplica una política de mantenimiento en el momento correcto; es decir, cuando el estado de la carretera aun es "regular", los costos de operación de los usuarios prácticamente no varían, mientras que, conforme se empieza a deteriorar más aceleradamente el estado de los caminos, este costo aumentará cada vez más rápidamente.

Costos de Operación de los Vehículos.

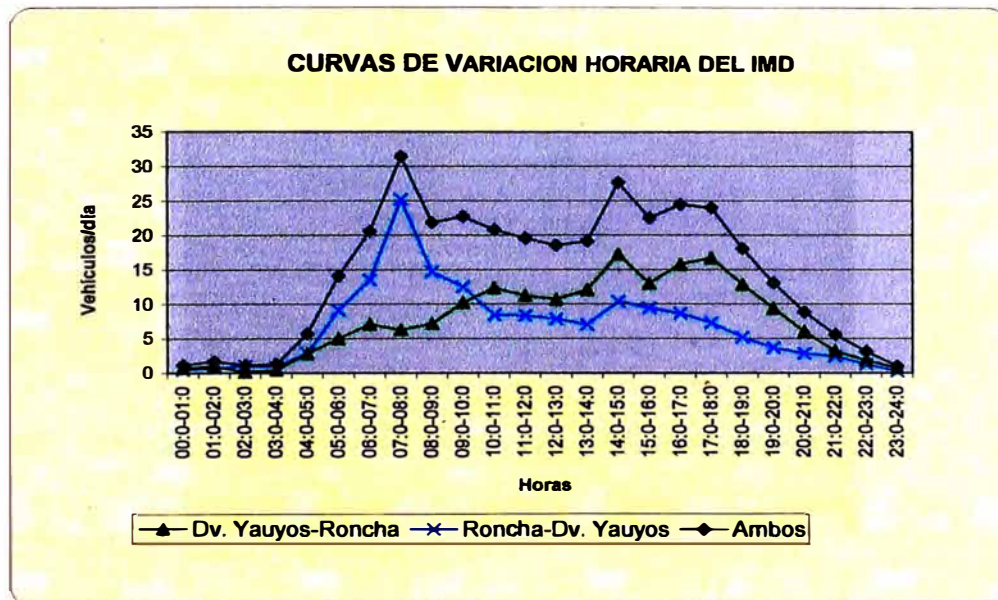
Figura N° 5.02
Variación Horaria del IMD.

ESTACION RONCHAS E5

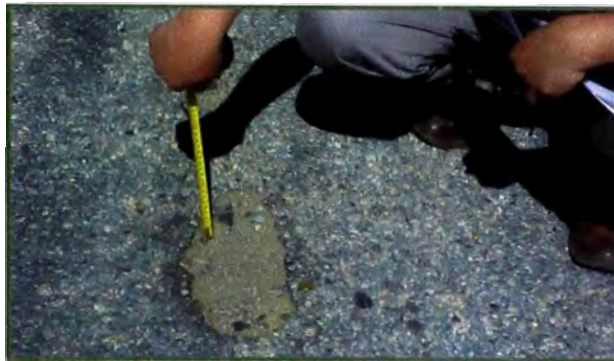
Figura N° 5.03
Bache leve.

- Baches leves (figura N° 5.03).
- Baches moderados (figura N° 5.04).
- Falla de borde (figura N° 5.05).
- Falla en bloque (figura N° 5.06).
- Falla en longitudinal (figura N° 5.07).

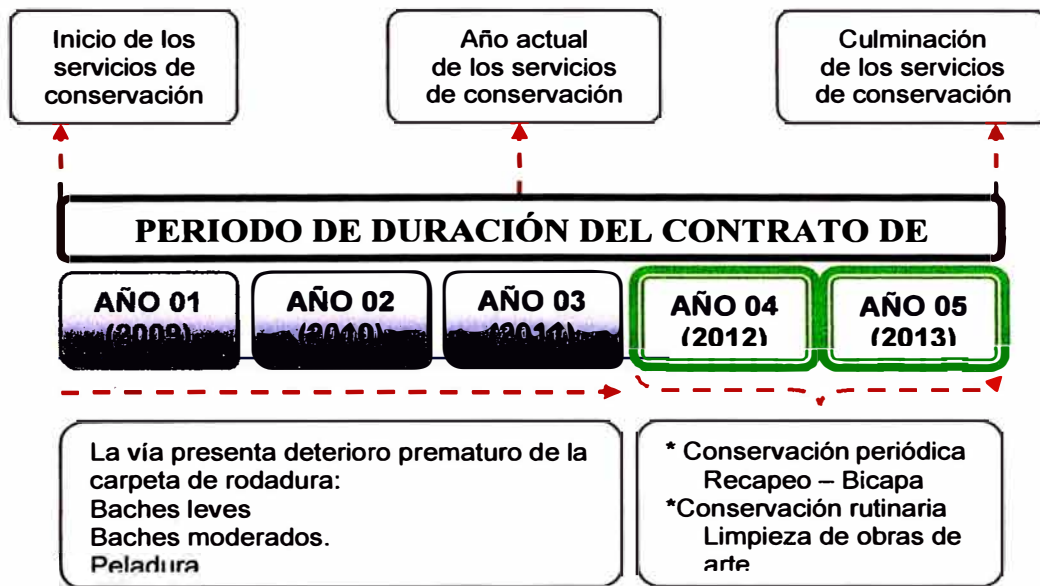
Figura N° 5.09
 Programa de Conservación Vial.

- Eliminación de desmonte manual.
- Poda, corte y retiro de árboles.
- Limpieza de obras de arte (cunetas, alcantarillas, drenajes, tuberías, pontones).
- Limpieza de la calzada y bermas.
- Limpieza de señales verticales, hitos kilométricos, postes delineadores, defensas metálicas y defensas en concreto.
- Sello de Fisuras
- Bacheo superficial y profundo localizado
