**UNIVERSIDAD NACIONAL DE INGENIERIA
FACULTAD DE INGENIERIA CIVIL**

**EVALUACIÓN DE LA RUGOSIDAD CON EQUIPO MERLIN
CARRETERA CAÑETE – CHUPACA
METODOLOGÍA DE DISCRIMINACIÓN DE DATOS**

INFORME DE SUFICIENCIA

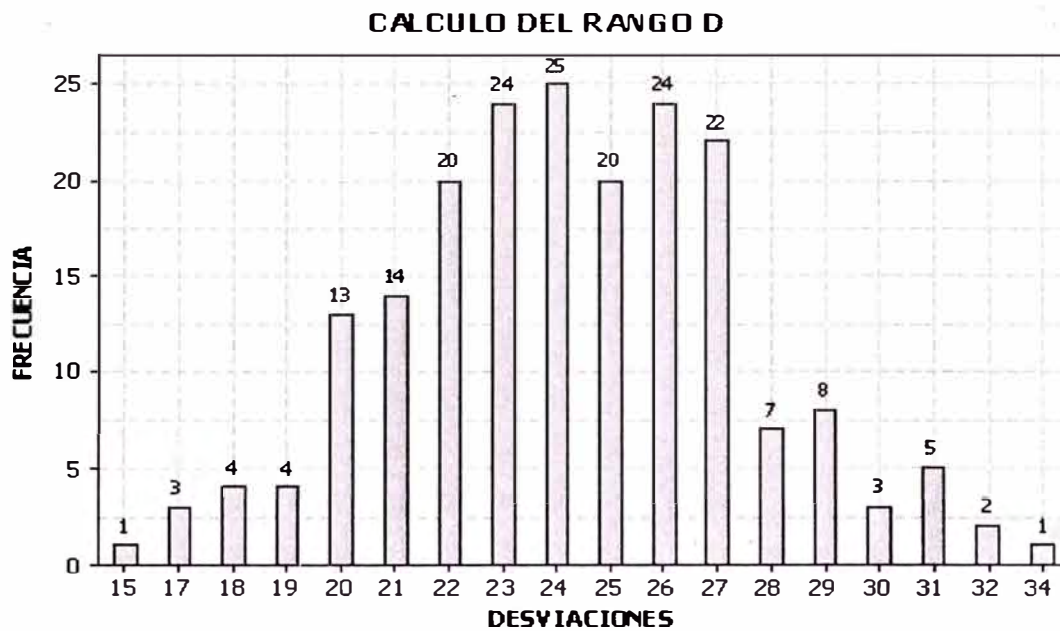
Fig. No. 2.07: Cálculo del Rango "D"

Por ejemplo, en relación a la Fig. No. 2.07, debe seguirse el siguiente procedimiento:

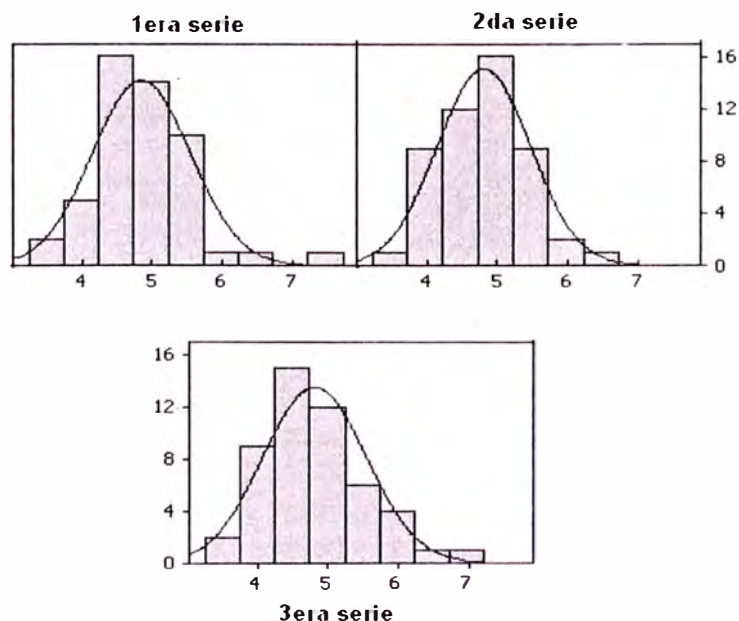
Fig. No. 3.02: Histograma de las 3 series de IRI

- Del análisis de la Fig. No. 3.02, se deduce que las tres series de medidas tienen comportamiento aproximadamente normal. Sin embargo, un mejor criterio es someter las tres series a un test de normalidad, y mediante el estadístico de Anderson Darling (AD) determinar la normalidad de cada serie ($AD > 0.5$). Dicho procedimiento se muestra en las Fig. 3.03 al 3.05, donde con un intervalo de confianza del 95% puede afirmarse que cada serie es normal.

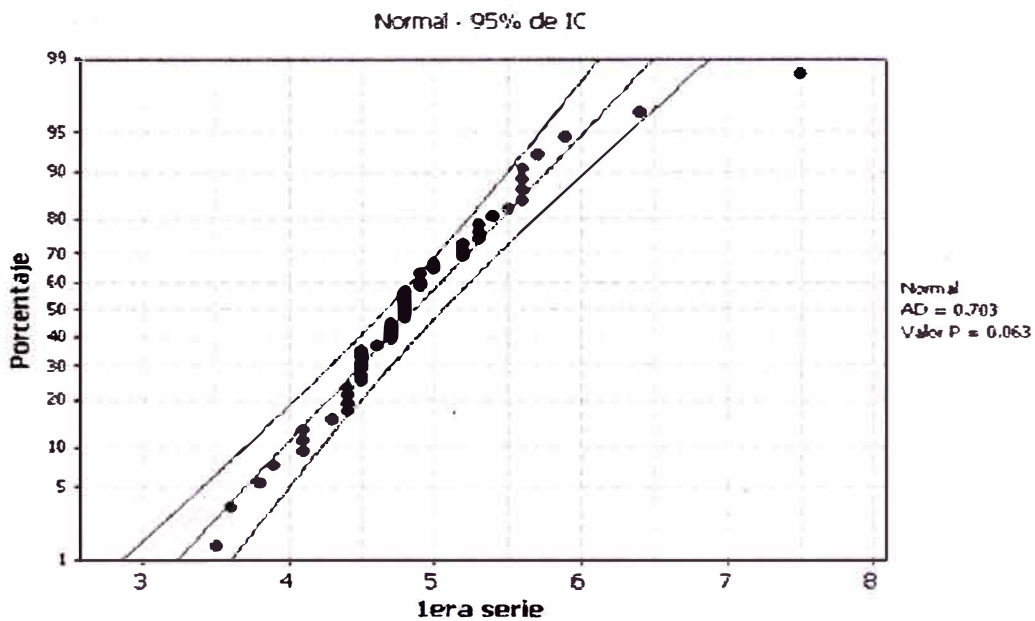
Fig. No. 3.03: Test de Normalidad de la 1era serie

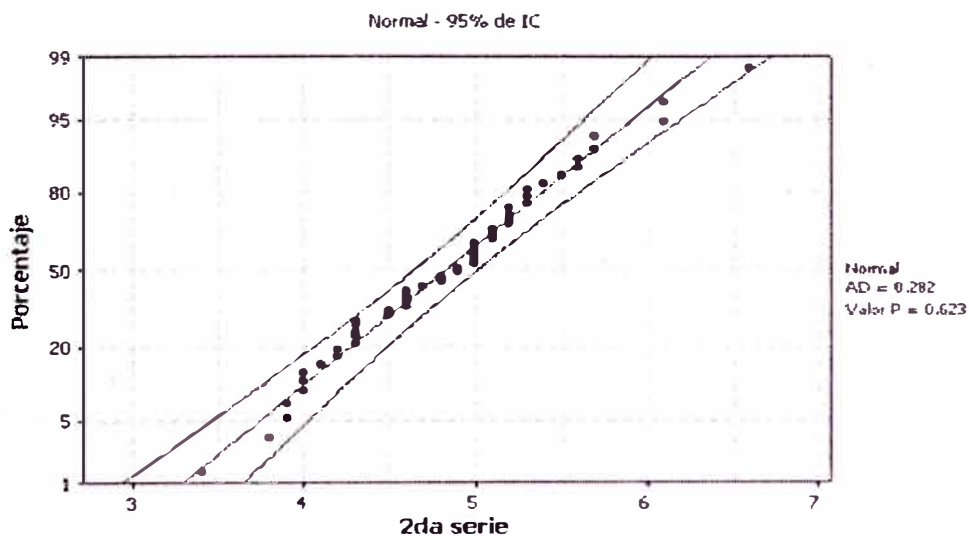
Fig. No. 3.04: Test de Normalidad de la 2da serie

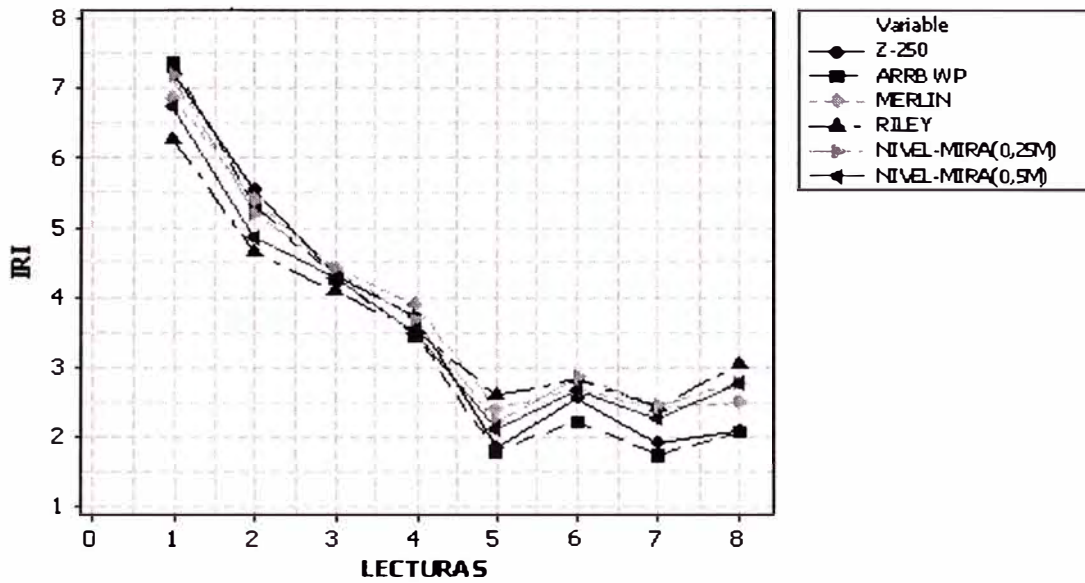
Fig. No. 3.08: Gráfico Comparativo de IRI medidos por 6 métodos diferentes

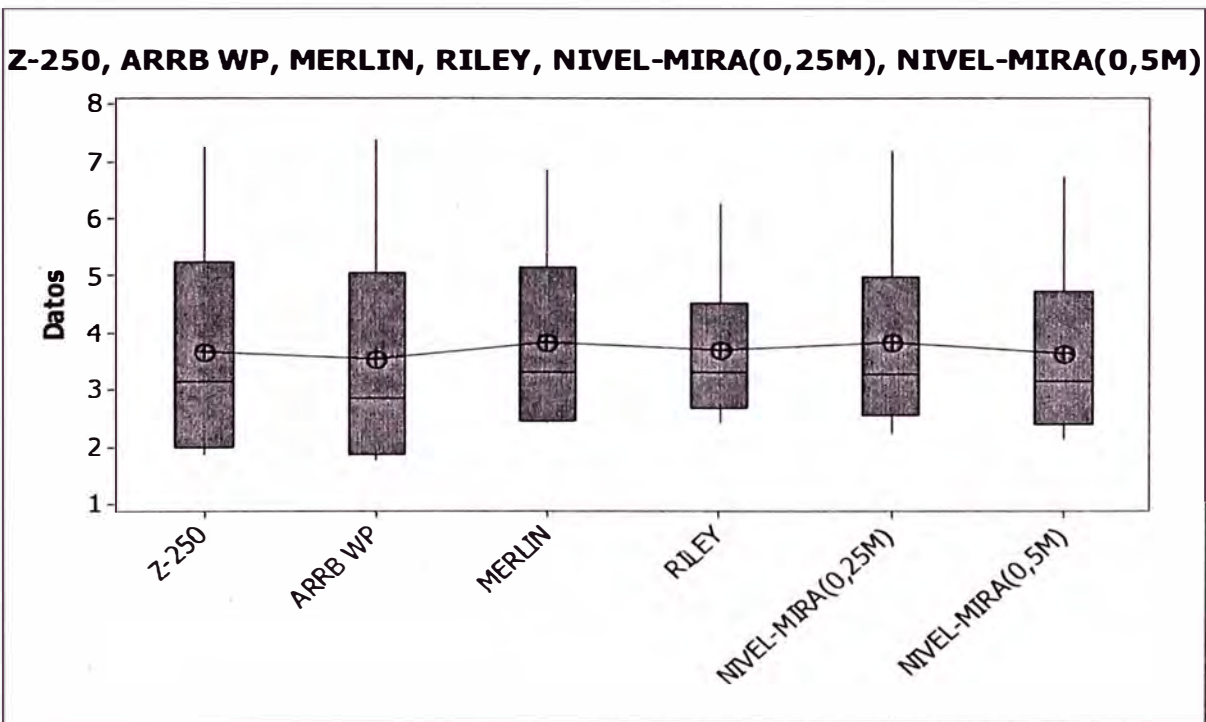
- Efectuando un análisis de varianza (ANOVA) para los 6 métodos de medición de Rugosidad, se tiene el gráfico de caja de la Fig. No. 3.09, donde se muestran las medias de los 6 métodos de medición del IRI.

Fig. No. 3.09: Gráfico de Caja de los 6 métodos de medición del IRI

- En el Gráfico anterior puede observarse cómo la media de los 6 equipos de medición se encuentran dentro de un rango aceptable.
- El Análisis ANOVA arroja el siguiente resultado:

- Puede observarse de los resultados anteriores, que la reproducibilidad del equipo MERLIN es altísima, y con nivel de confianza del 95% se puede afirmar, que las mediciones obtenidas con el MERLIN, son similares a las obtenidas por otros equipos.

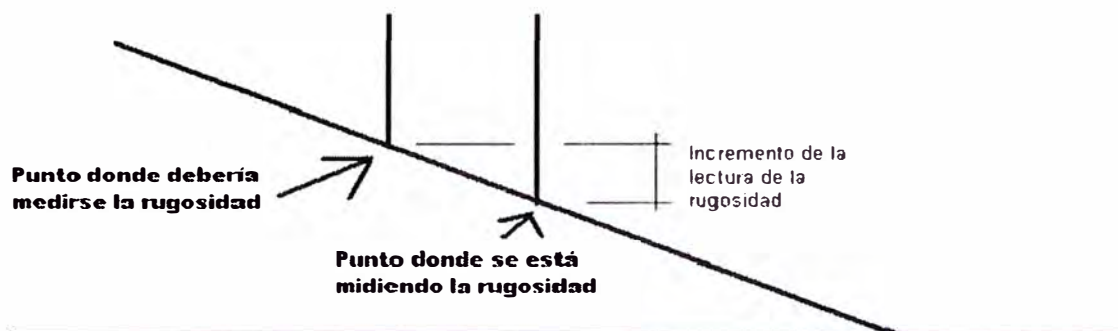
Fig. No. 3.10. Errores en la medición del IRI en tramos curvos

Por lo tanto, se debe corregir la lectura del MERLIN en curvas, disminuyendo a la lectura el incremento causado por la curva y el peralte.

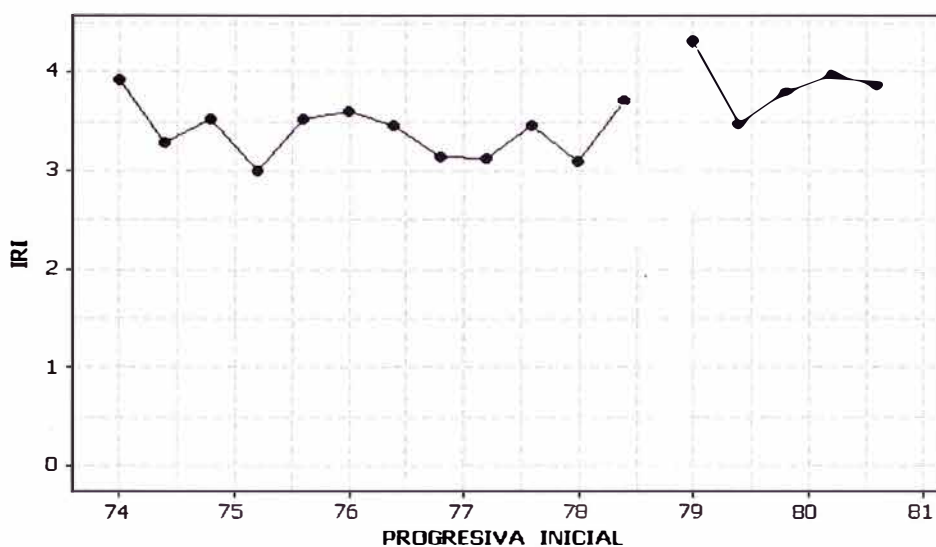
Fig. No. 5.01: IRI versus Progresiva

Como puede observarse en la Figura No. 5.01, el IRI del tramo en estudio es muy disperso, luego, para un mantenimiento adecuado del tramo en estudio, esta información no es suficiente, por lo que se hace necesario sectorizar el tramo en sectores homogéneos. Téngase en cuenta que no se ha tomado lectura del IRI entre las progresivas 78+800 y 79+000, por estar comprendido en el mismo poblado de Catahuasi.

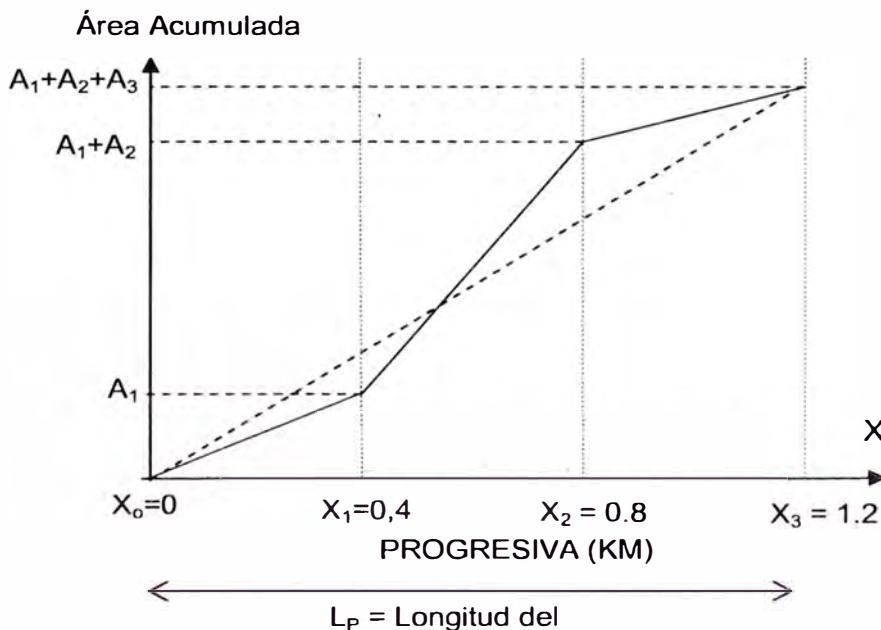
Fig. No. 5.06: Área Acumulada vs. Progresiva

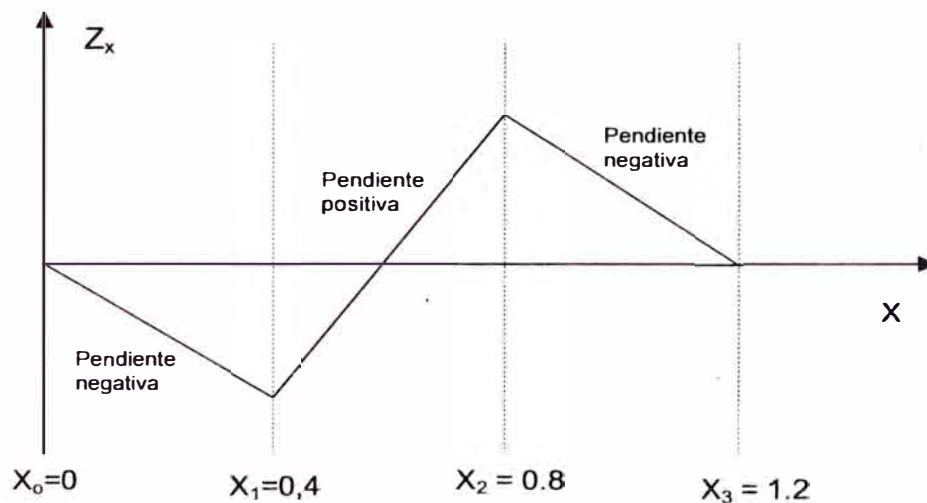
Fig. No. 5.07: Diferencia acumulada versus Progresiva

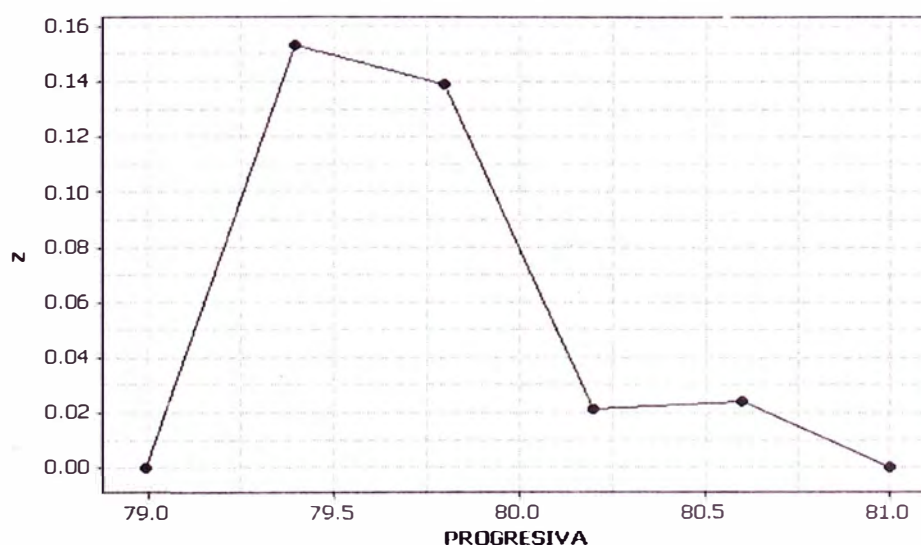
Fig No. 5.11: Gráfico Z vs. X (2do tramo)
