**UNIVERSIDAD NACIONAL DE INGENIERIA
FACULTAD DE INGENIERIA CIVIL**

**EVALUACIÓN DE LA RUGOSIDAD CON EQUIPO MERLIN,
CARRETERA CAÑETE – CHUPACA
POLITICA DE MANTENIMIENTO**

INFORME DE SUFICIENCIA

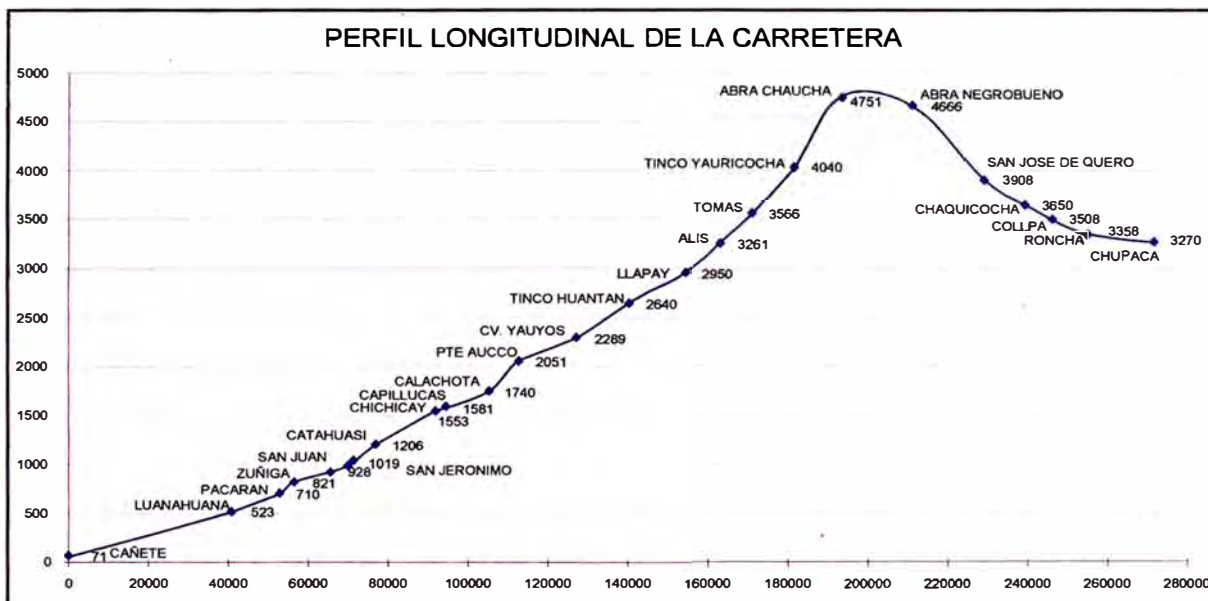
FIG. 1.02 PERFIL LONGITUDINAL DE LA CARRETERA CAÑETE – CHUPACA

La carretera atraviesa los poblados descritos en el cuadro 1.01, y los cuales tienen diferentes altitudes generan un perfil longitudinal de la carretera, según Figura 1.02.

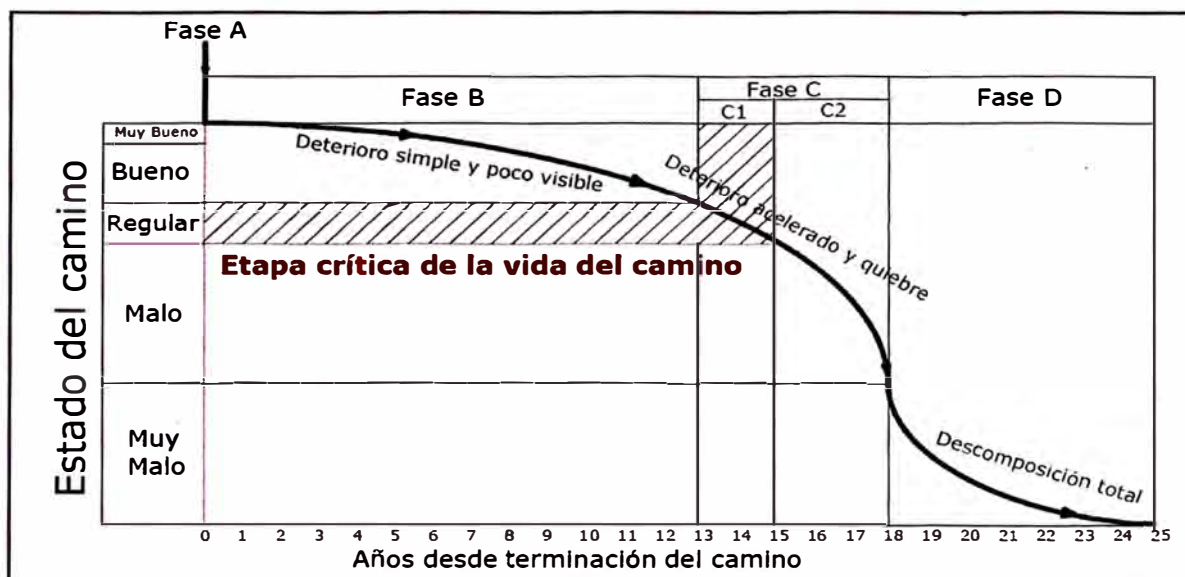
FIG. 2.02: DETERIORO DE LOS CAMINOS CON EL TRANCURSO DEL TIEMPO

Este ciclo consta de cuatro etapas, que serán descritas a continuación (ver figura 2.02).

Un camino puede ser de construcción sólida, o con algunos defectos, o bien con un diseño o una ejecución de la construcción claramente deficiente. De todos modos, el camino entra en servicio apenas terminada la obra. El día de la inauguración y corte de cinta el camino suele encontrarse en excelentes condiciones y satisfacer plenamente las necesidades de los usuarios. (Véase el punto A de la figura 2.02).

Durante toda la fase B, el camino se mantiene aparentemente en buen estado y el usuario no percibe el desgaste, a pesar del aumento gradual de fallas menores aisladas, el camino sigue sirviendo bien a los usuarios y está en condiciones de ser conservado, en el pleno sentido del término. (Véase el punto B de la figura 2.02).

Después de varios años de uso, el pavimento y otros elementos del camino están cada vez más “agotados” y el camino entra en una etapa de deterioro acelerado y resiste cada vez menos al tránsito. (Véase el sector C de la figura 2.02). Al inicio de esta fase, la estructura básica del camino aún sigue intacta, las fallas en la superficie son menores, y el usuario común tiene la impresión de que el camino aún se mantiene bastante sólido; sin embargo, no es así (Véase el sector C1 de la figura 2.02). Avanzando un poco más en la fase C, se pueden observar cada vez más daños en la superficie y comienza a deteriorarse la estructura básica, que no es visible. En otras palabras, cuando el pavimento de un camino presenta graves fallas que se pueden detectar a simple vista, se puede asegurar que la estructura básica del camino también está seriamente dañada.

Estos daños comienzan siendo puntuales, y luego se van extendiendo hasta que finalmente afectan la mayor parte del camino. (Véase el sector C2 de la figura 2.02). La fase C es relativamente corta, ya que comprende un periodo de entre 2

y 5 años. Una vez que el daño de la superficie se generaliza, la destrucción es acelerada. En un esquema inteligente de conservación, la superficie del camino debe reforzarse al inicio de la fase C, período en el cual la condición del pavimento se torna crítica. (Véase el sector C1 de la figura 2.02). Los objetivos del refuerzo son los siguientes:

Al inicio de la fase C (Véase el sector C1 de la figura 2.02), normalmente basta con reforzar la superficie del camino, lo que supone un costo relativamente bajo. Una vez efectuado el refuerzo, el camino vuelve a estar apto para su función y puede resistir al tránsito durante una buena cantidad de años más. Sin embargo, como al comienzo de la fase C las fallas no son detectables a simple vista y la marcha del vehículo no es muy incómoda, generalmente no se interviene en el momento preciso, y el deterioro se agudiza.

Si se avanza dentro de la fase C (Sector C de la figura 2.02), y dejamos pasar el momento óptimo de intervención, el simple refuerzo de la superficie ya no es suficiente. Primero deben repararse los daños que se han producido en la estructura básica del camino, lo que significa demoler y levantar las partes dañadas, reemplazándolas por componentes nuevos. Posteriormente se coloca el refuerzo sobre toda la superficie del camino. Cuanto más se atrase la intervención, mayor serán los daños y mayores también las reparaciones necesarias en la estructura básica del camino. Frecuentemente se utiliza el término "rehabilitación" cuando se alude a la combinación de reparaciones parciales en la estructura básica del camino con el refuerzo de su superficie. Al no intervenir en momento alguno durante la fase C, el camino llega al punto de quiebre, es decir, se produce una falla generalizada, tanto del pavimento como de la estructura básica. Durante toda la fase C, los vehículos siguen circulando, y aunque al principio lo hacen sin ningún problema, paulatinamente los usuarios van experimentando una cantidad creciente de molestias a causa de las irregularidades de la superficie: baches, grietas, depresiones y deformaciones.

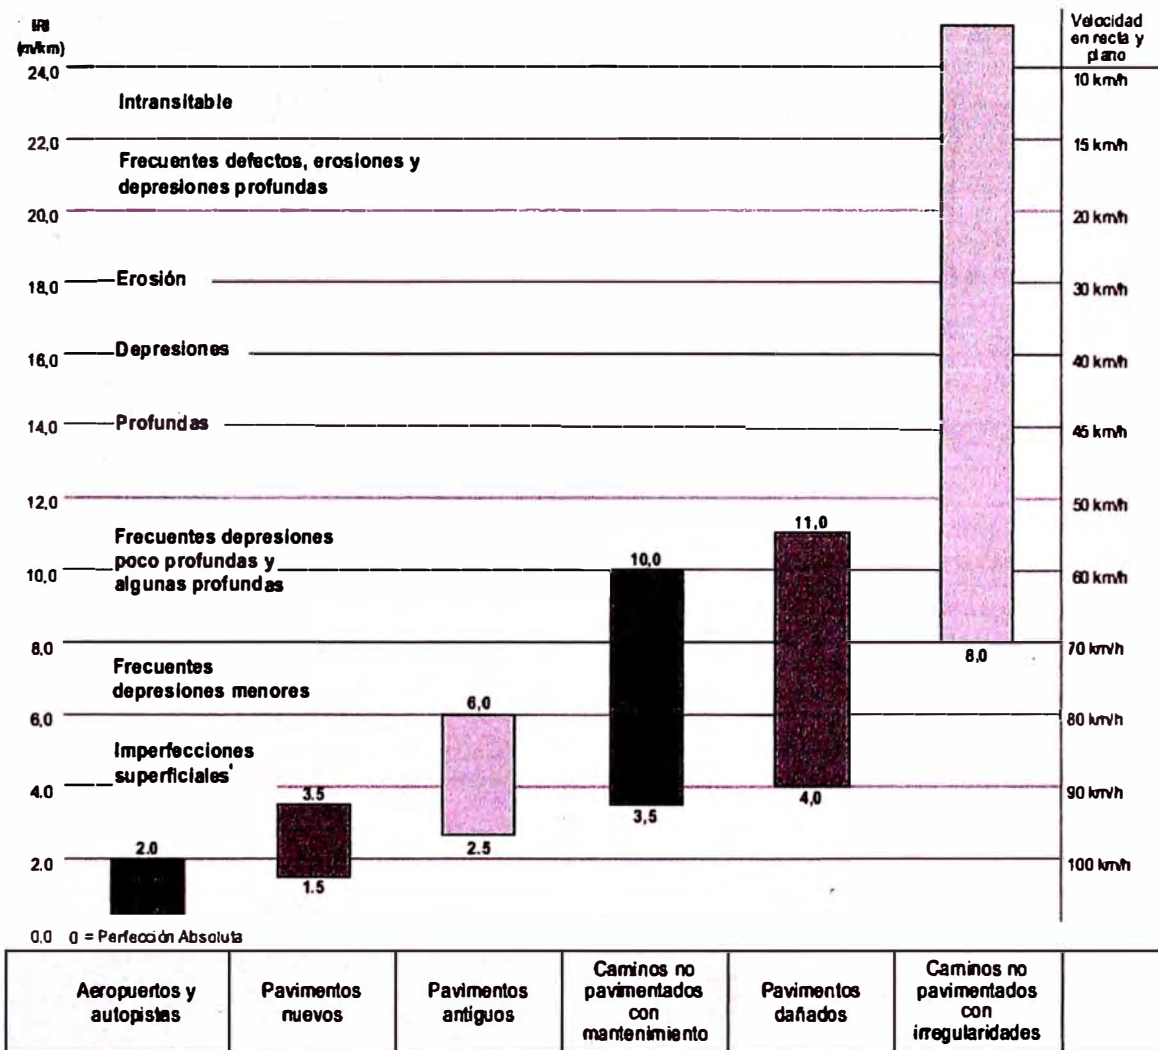
FIG. 2.08: ESCALA DE RUGOSIDAD IRI (M/KM)

Escala de rugosidad para pavimentos (IRI)

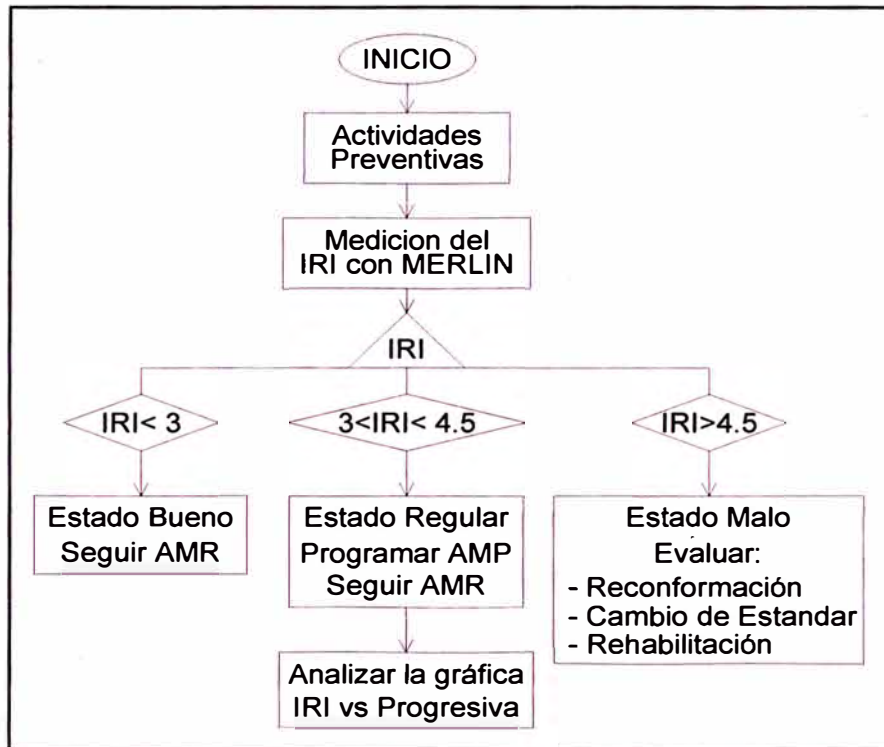
FIG. 5.01: DIAGRAMA DE FLUJO

El diagrama de flujo (fig. 5.01), grafica en forma secuencial los pasos de esta propuesta de política de mantenimiento.

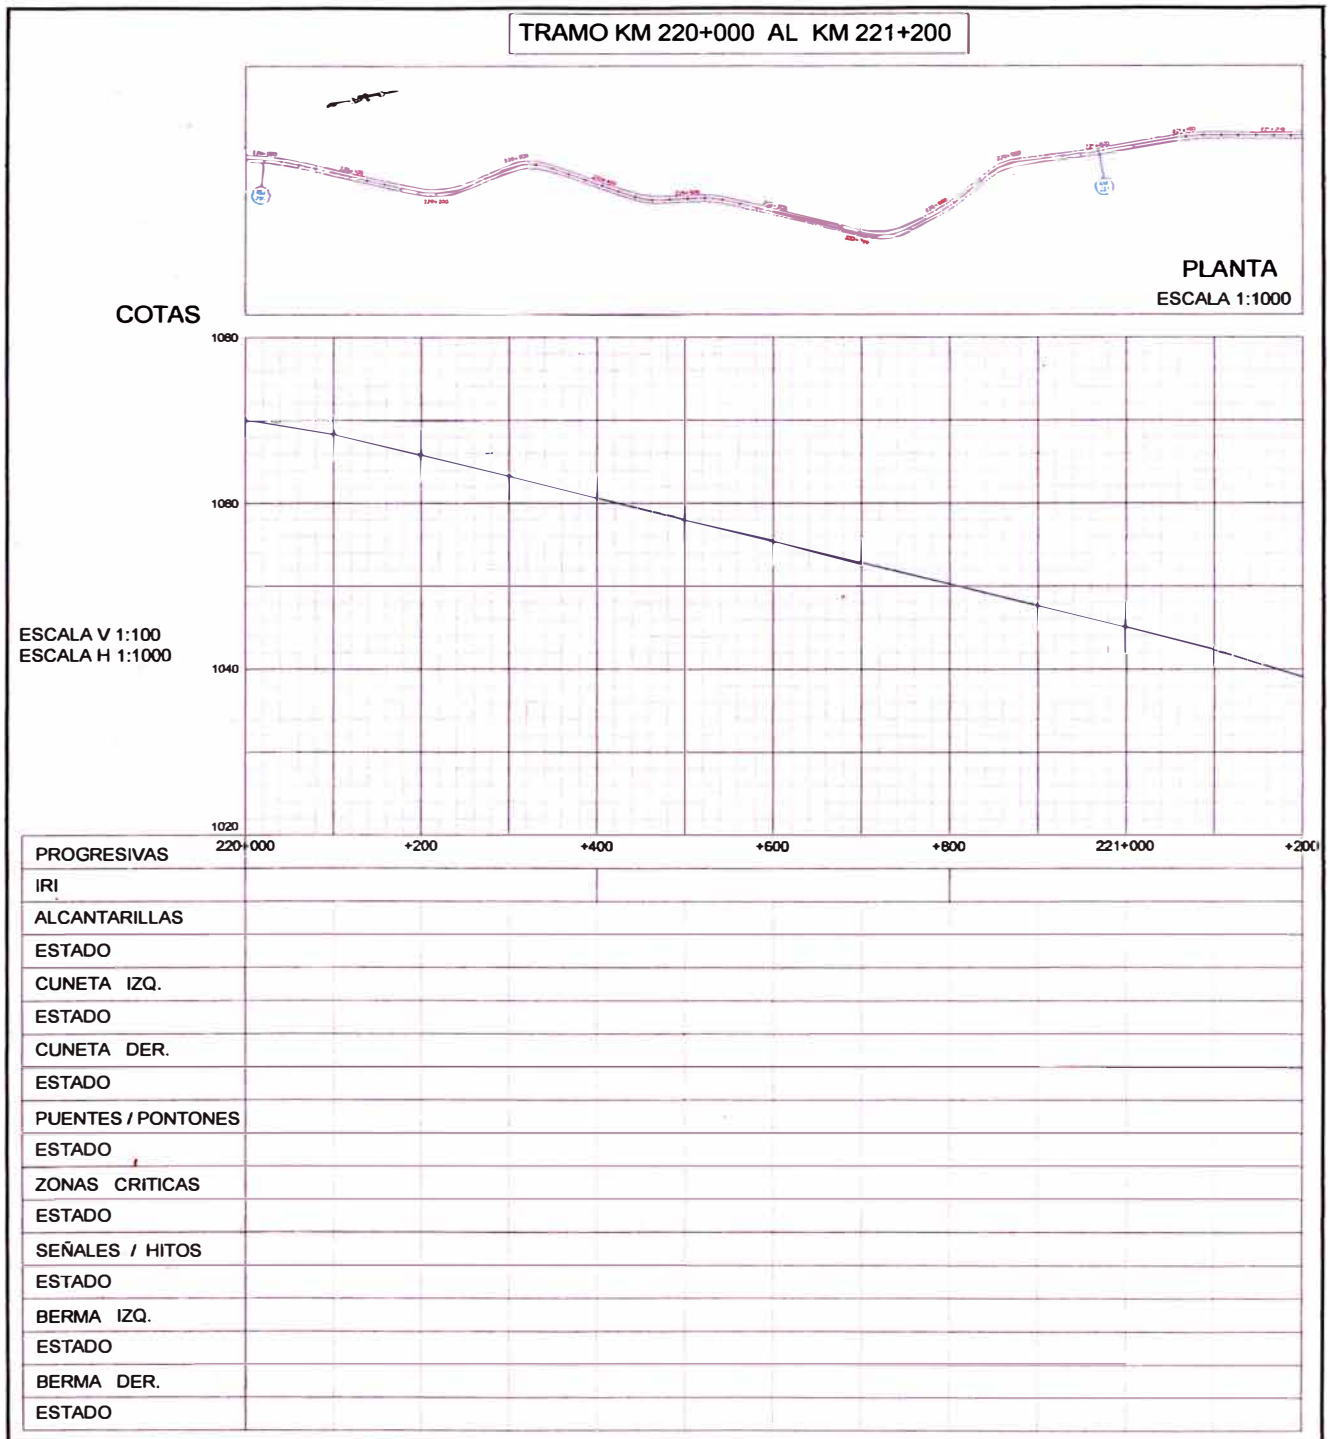
FIG. 5.03: LAMINA DE INFORMACION DE CAMPO

Es importante indicar que la información obtenida de estas láminas es de tipo cualitativo y detallan el estado en que se encuentran los diferentes elementos que conforman la carretera, si se tiene la información actualizada se puede obtener el dimensionamiento de los trabajos.

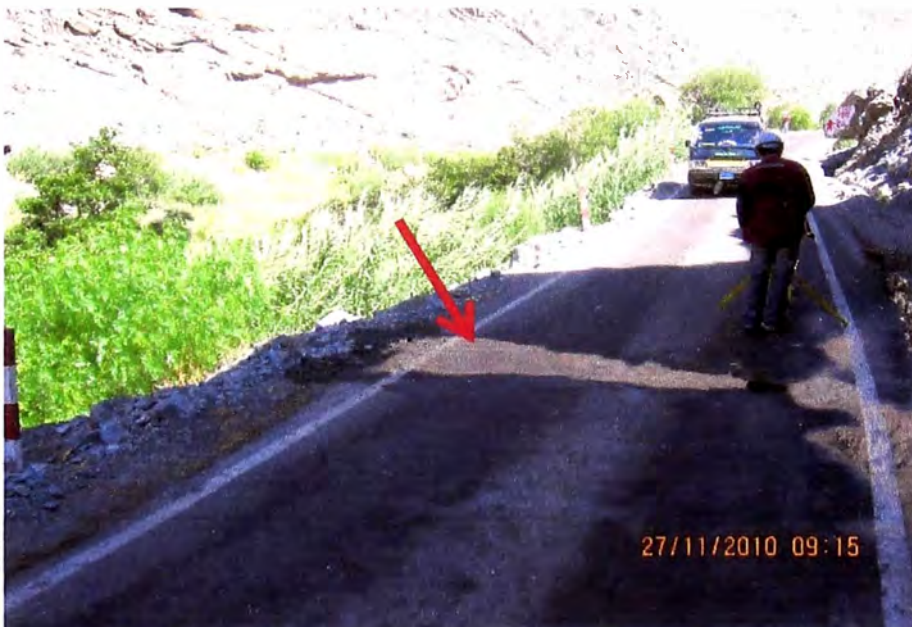
Fig. 5.10: Fotografía de la progresiva Km 74+800, presenta drenaje superficial por filtración del canal al lado derecho.

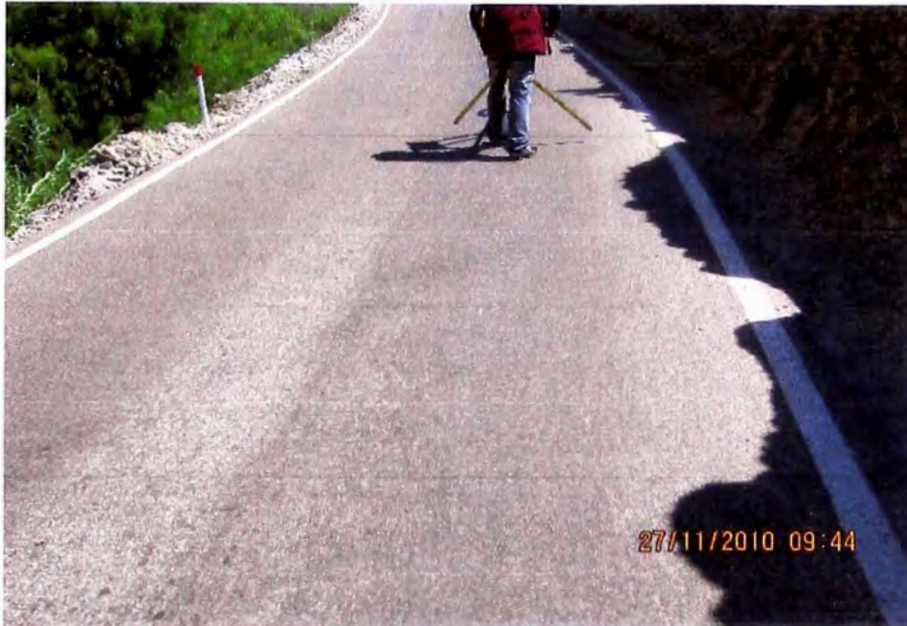
Fig. 5.11: Fotografía de la progresiva Km 75+400, se observa que la carpeta de rodadura está en buen estado, esto se comprueba con los datos obtenidos.

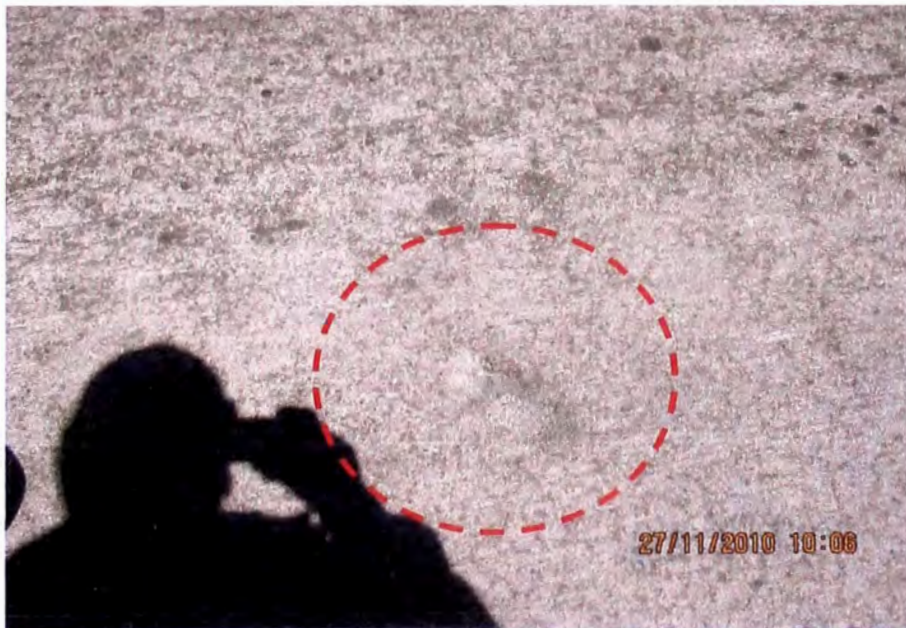
Fig. 5.12: Fotografía de la progresiva Km 75+800, se observa un pequeño hueco el cual debe ser sellado urgente para que no se extienda.

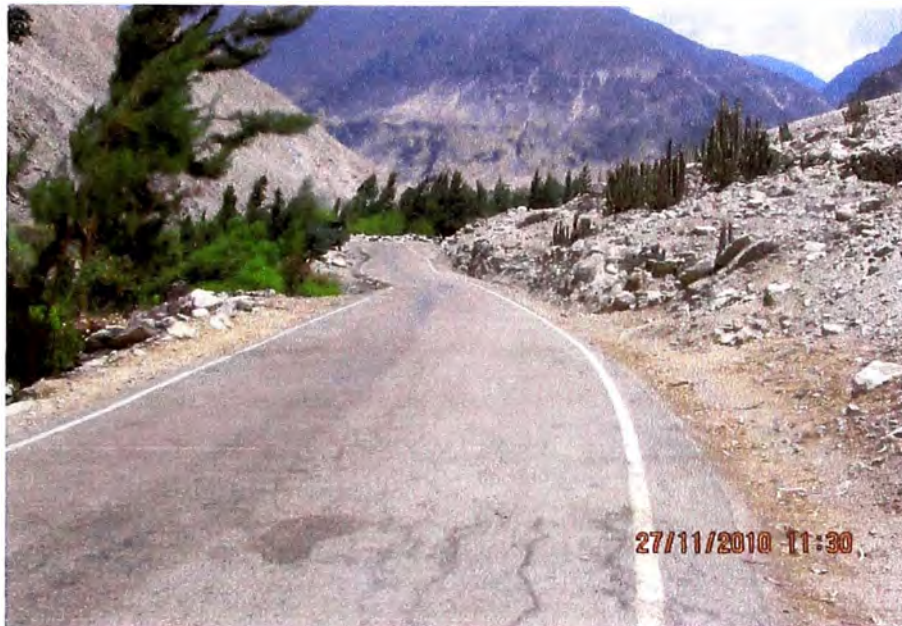
Fig. 5.13: Fotografía de la progresiva Km 76+500, se observa la variación de los anchos de la carretera, esto puede ocasionar accidentes.

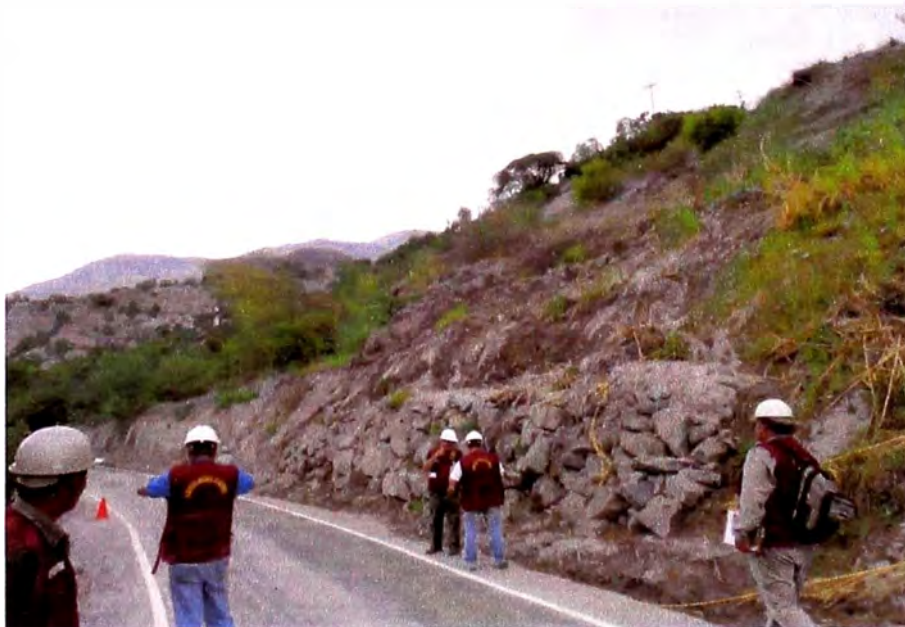
Fig. 5.14: Fotografía de la progresiva Km 80+200, se observa un sector crítico con posibles derrumbes pequeños, en temporada de lluvias tener una cuadrilla permanente.
