**UNIVERSIDAD NACIONAL DE INGENIERIA
FACULTAD DE INGENIERIA CIVIL**

**INFLUENCIA DE LA RUGOSIDAD EN LOS COSTOS
OPERATIVOS VEHICULARES
MONITOREO DE CONSERVACION CARRETERA CAÑETE-
HUANCAYO KM. 102+000 AL KM.104+000**

INFORME DE SUFICIENCIA

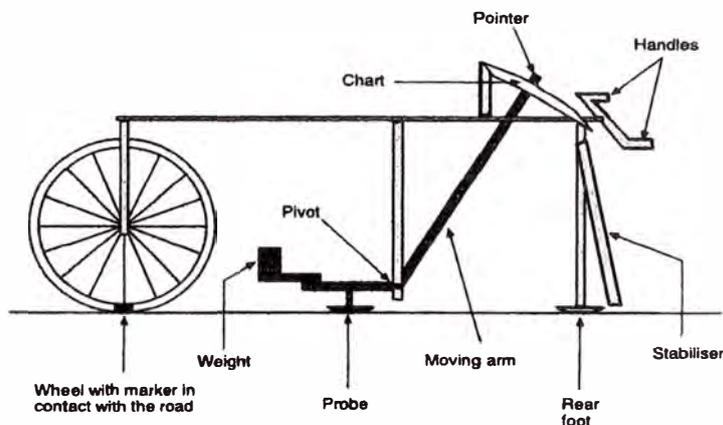
Figura N°2.1 Equipo MERLIN Mark 1

Tuvo 2 versiones, el Mark1 y el Mark2. A continuación se presentan en las figuras N° 2.1 y 2.2 respectivamente.

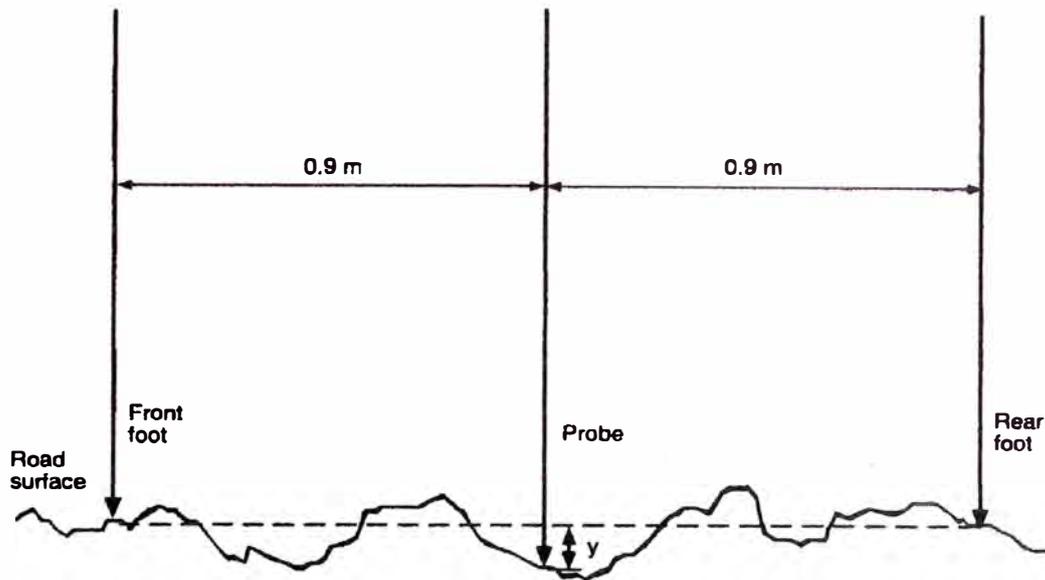
Figura N°2.3 Medida del desplazamiento vertical "y"

El concepto de uso es imaginar una cuerda promedio y medir los desplazamientos verticales de un punto intermedio. La longitud de la cuerda es de 1.80m (Ver Figura N°2.3), Se tiene que realizar 200 mediciones con respecto a la cuerda promedio. A mayor desplazamiento indica que hay mayor rugosidad. Si se define el histograma de distribución de frecuencias, es posible medir la dispersión de las mediciones correlacionarla con la escala estándar de rugosidad.

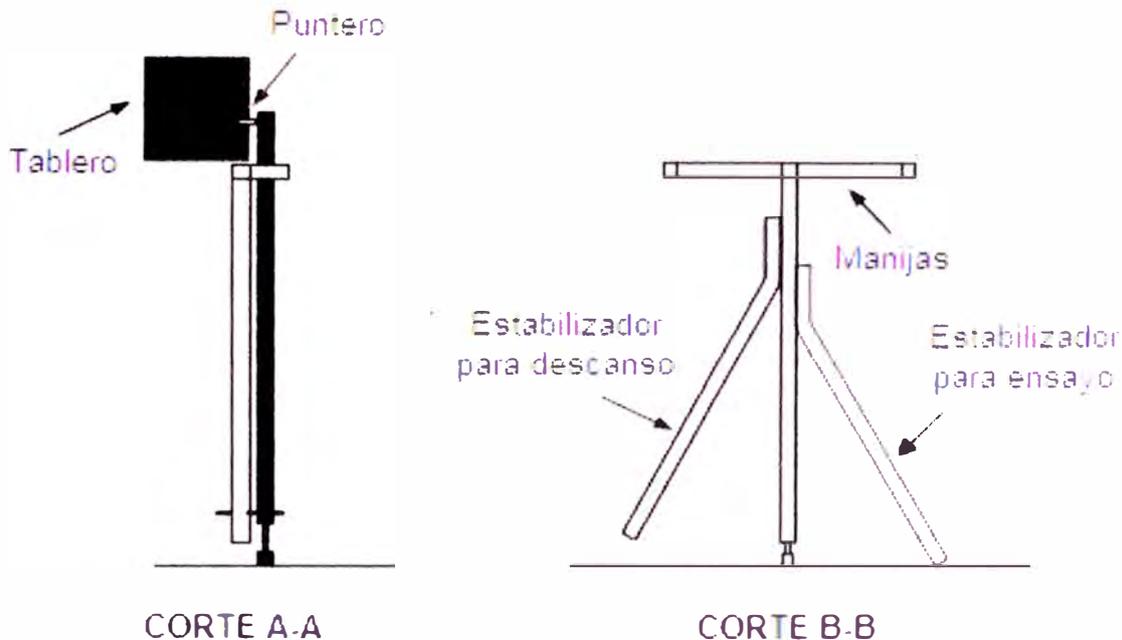
Figura N°2.4 Esquema del rugosímetro MERLIN

En cada observación el instrumento debe descansar sobre el camino apoyado en tres puntos fijos e invariables: la rueda, el apoyo fijo trasero y el estabilizador para ensayo (Ver Figura N°2.4) Corte B-B. La posición que adopta el puntero será de 1 al 50 la que se anotará en un formato de campo. El proceso se realiza a una velocidad de 2 Km/h.

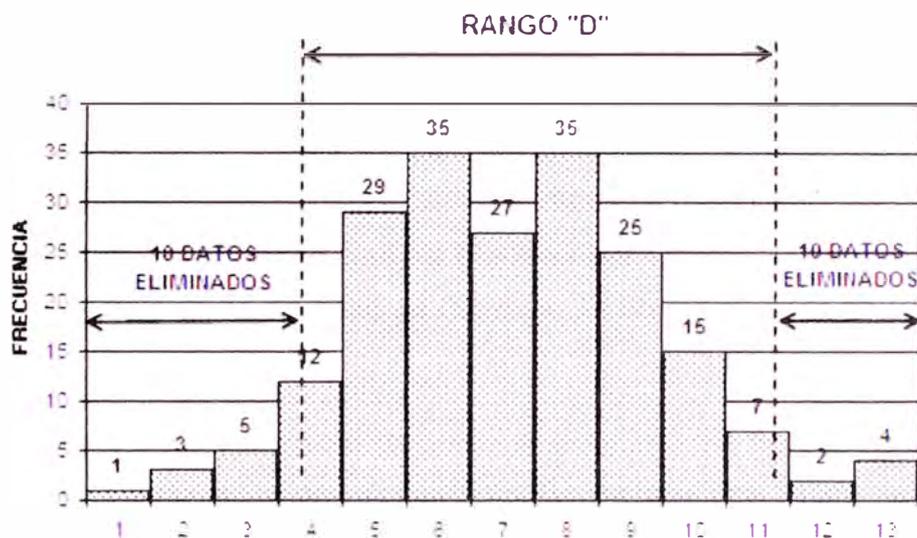
Figura N°2.5 Intervalo de desviaciones

El parámetro estadístico que establece la magnitud de la dispersión es el rango de la muestra (D), determinado luego de hacer una depuración del 10% de las observaciones (10 datos en cada cola del histograma). El valor " D " es la rugosidad del pavimento en unidades MERLIN.

Posteriormente se calcula el ancho del histograma en unidades de la escala considerando las fracciones que pudiesen resultar como consecuencia de la eliminación de los datos

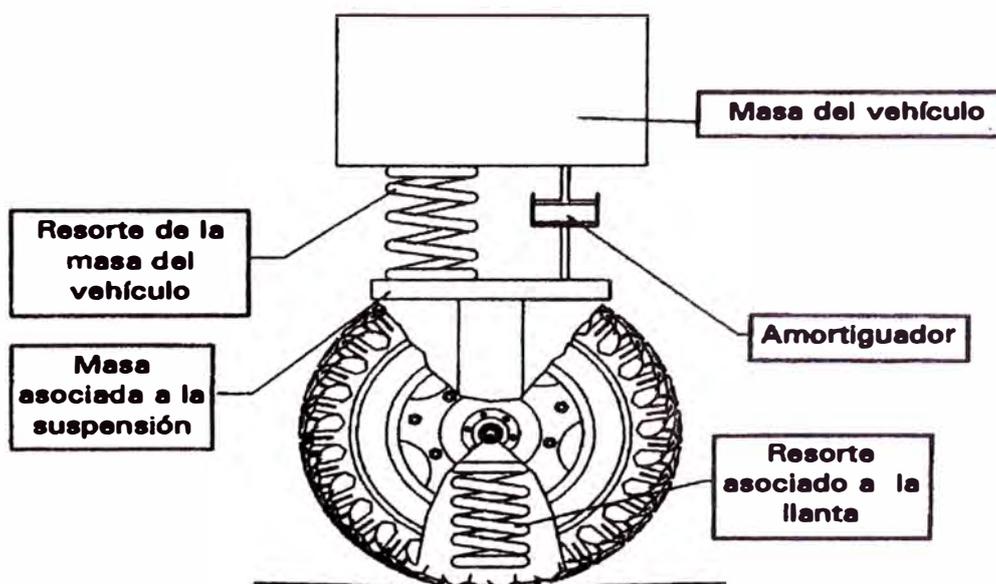
Figura N°2.6 Representación gráfica del modelo "Cuarto de Carro"

El modelo de Cuarto de Carro utilizado en el algoritmo del IRI debe su nombre a que implica la cuarta parte de un vehículo. Se incluye una rueda representada por un resorte vertical, la masa del eje soportada por la llanta, un resorte de la suspensión, un amortiguador, y la masa del vehículo soportada por la suspensión de dicha rueda. El modelo fue ajustado para poder establecer una correlación con los sistemas de medición de rugosidad tipo respuesta.

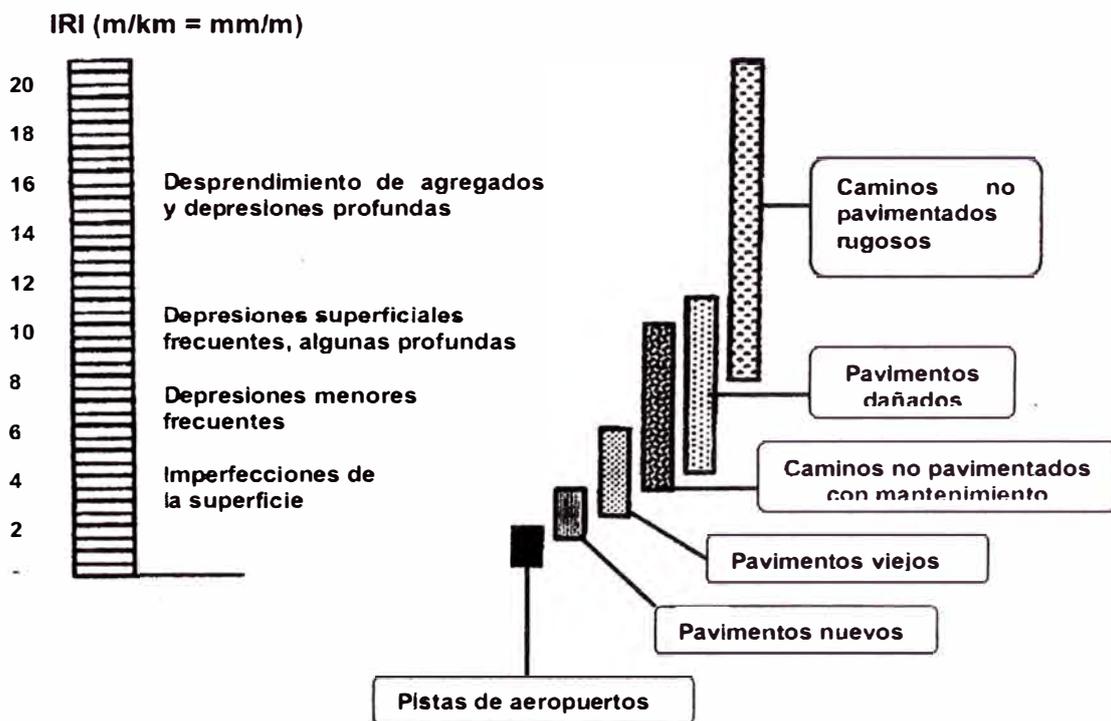
Figura N°2.7 Escala de valores de IRI y las características de los pavimentos

Los tramos de pavimentos, según la Federal Highway Administración, con valores menores de 2.4m/Km son considerados como superficies en buen estado y confortables, mientras que los valores de 4.7m/km a más son considerados como rugosos y no confortables.

Cabe señalar que un camino plano inclinado perfecto el IRI es igual a cero. La pendiente, no influye en el valor del IRI, no sucede así con los cambios de pendiente.

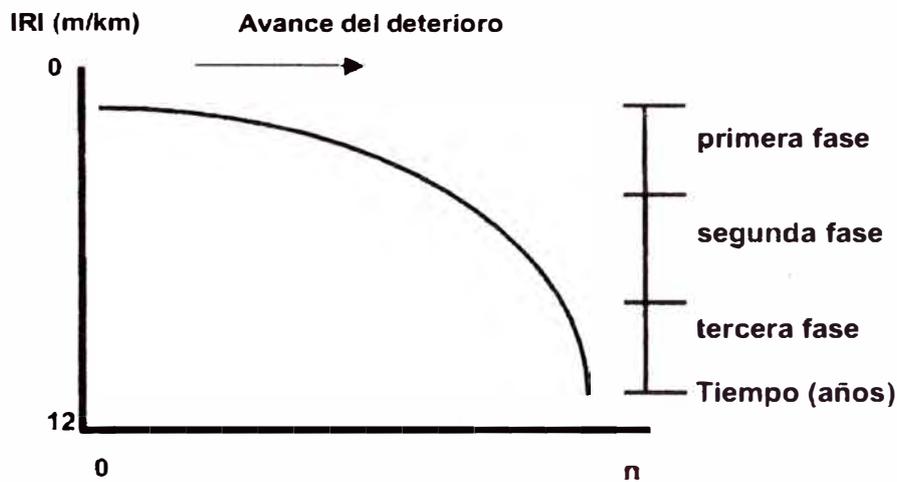
Figura N°2.8 Desgaste de la superficie de rodadura a través de tiempo

La superficie de rodadura de una carretera posee una serie de características técnicas y funcionales. El estado depende de la calidad inicial y el desgaste producido por el tránsito y factores climáticos. Es una disminución no lineal que

se puede dividir en tres etapas. La primera tiene un período poco significativo en los primeros años, la segunda requiere un programa de mantenimiento preventivo, la tercera indica una etapa de deterioro acelerado.

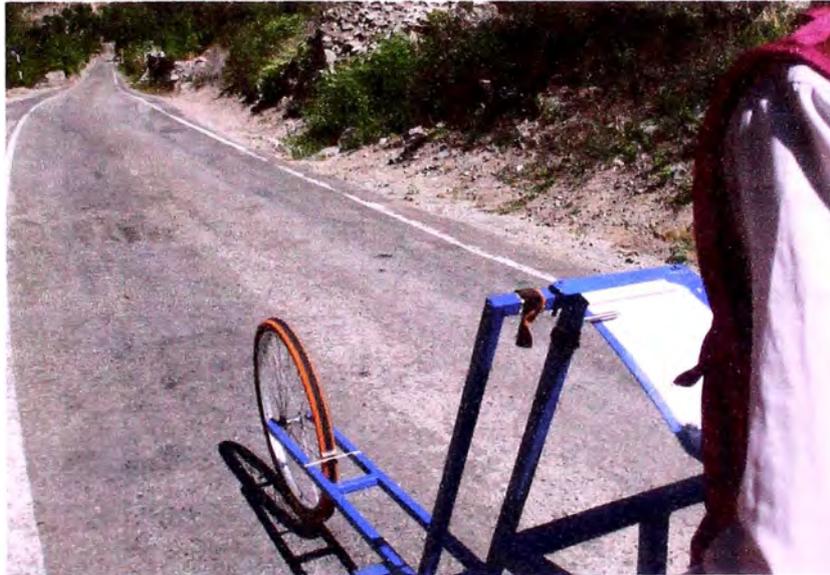
Figura N°3.1 Toma de datos del primer tramo

En la figura N° 3.1 se observa la medición de la rugosidad con el equipo MERLIN en el primer tramo de estudio.

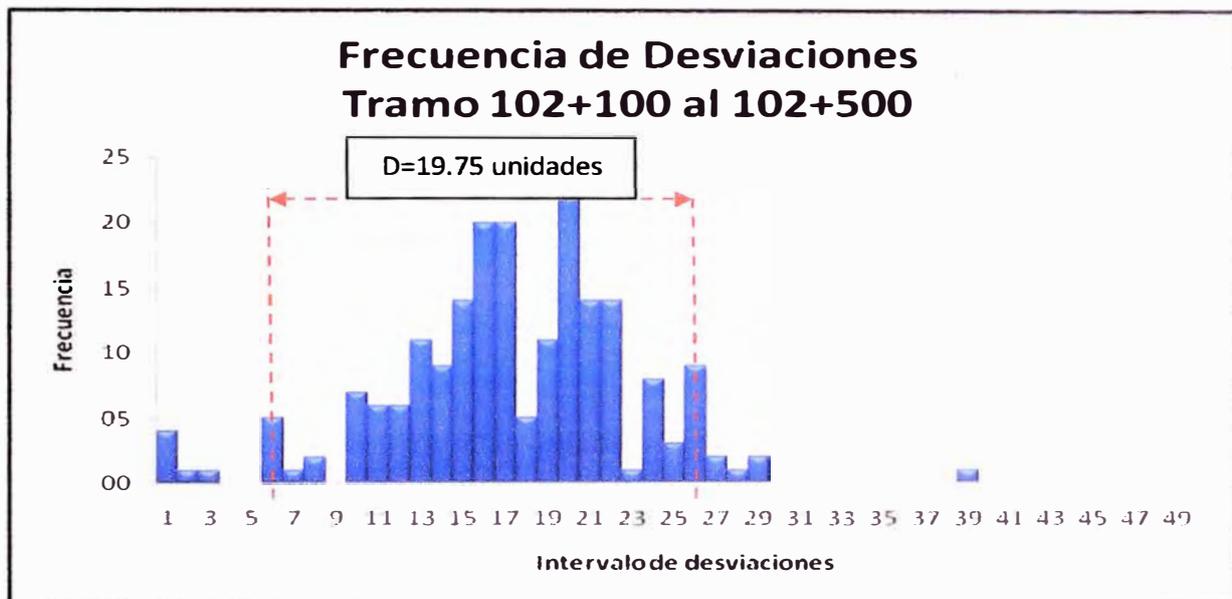
Figura N°3.4 Tramo 2. Cálculo de valor de "D"

En la Figura N°3.4, que representa al Tramo N° 2 se eliminan diez datos en el lado izquierdo (queda $1/5=0.2$ de unidad en el casillero 6) y 10 en el lado derecho (queda $5/9 = .55$ de unidad en el casillero 26). Se suma la cantidad de unidades totales; por lo que se tiene $0.2+18+0.55=19.75$ unidades. El rango "D" debe expresarse en milímetros. Por lo cual se multiplica el número de unidades calculado por valor que tiene la unidad en milímetros. El resultado es $19.75*5\text{mm}=98.75\text{mm}$.

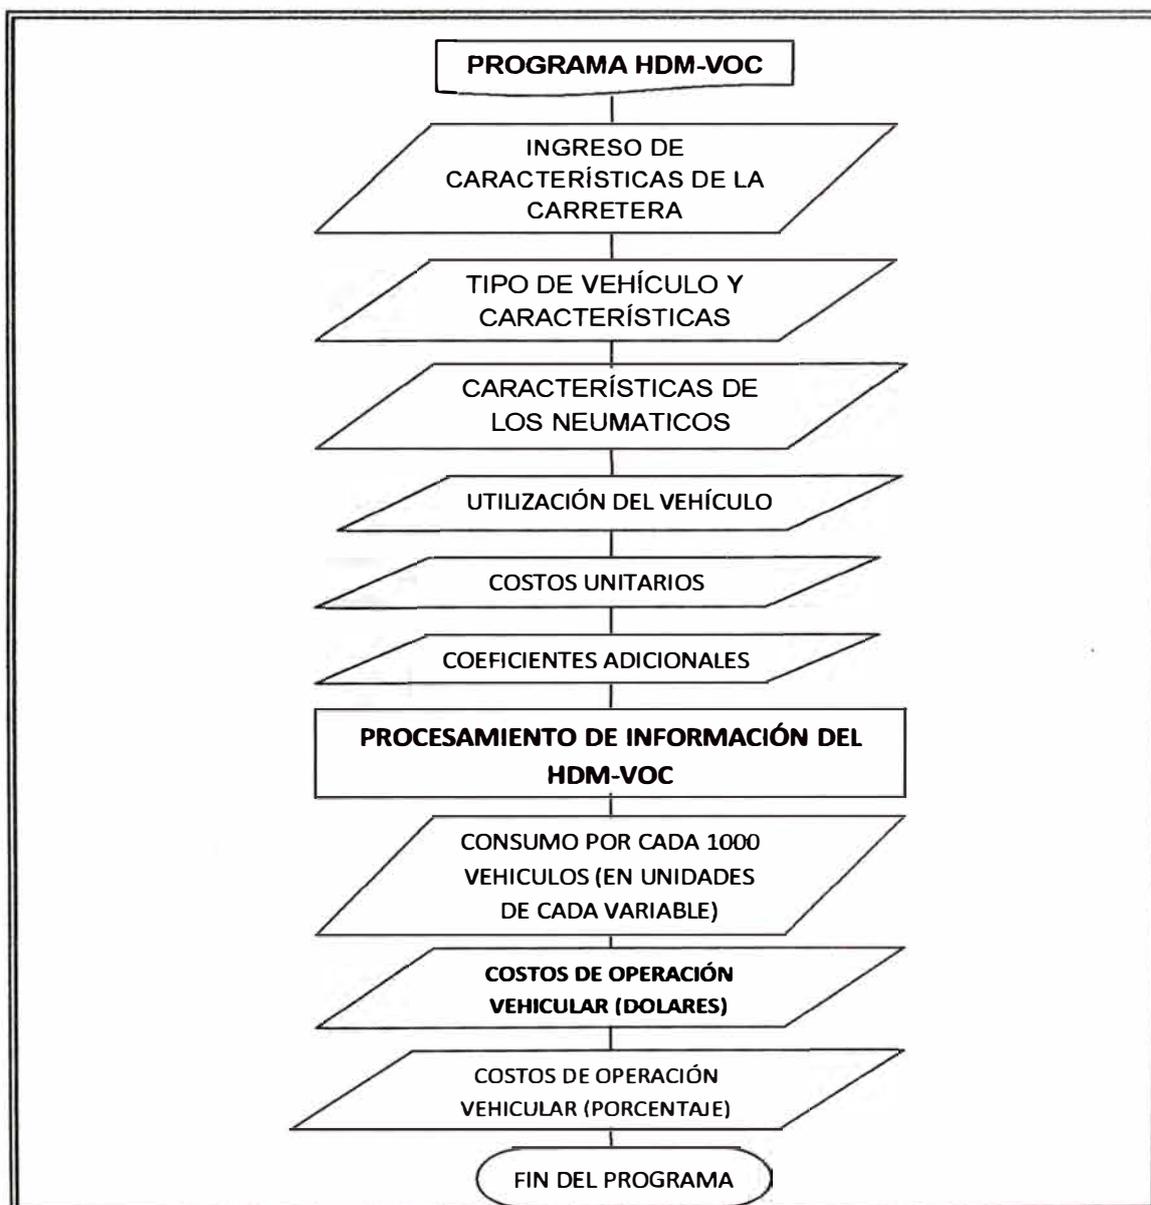
Figura N°4.1 Diagrama de flujo del HDM-VOC

El modelo utiliza varios parámetros de información incluyendo: las características del vehículo, tipo de llantas, utilización del vehículo, y costos unitarios para calcular el COV de un tipo de vehículo. El modelo permite realizar un análisis de sensibilidad de varios parámetros, entre los cuales el más importante es la rugosidad, que representa su calidad e influye en gran manera en el costo de operación de los vehículos. En la Figura N° 4.1, se presenta el diagrama de flujo de ingreso de datos y salida de información procesada.

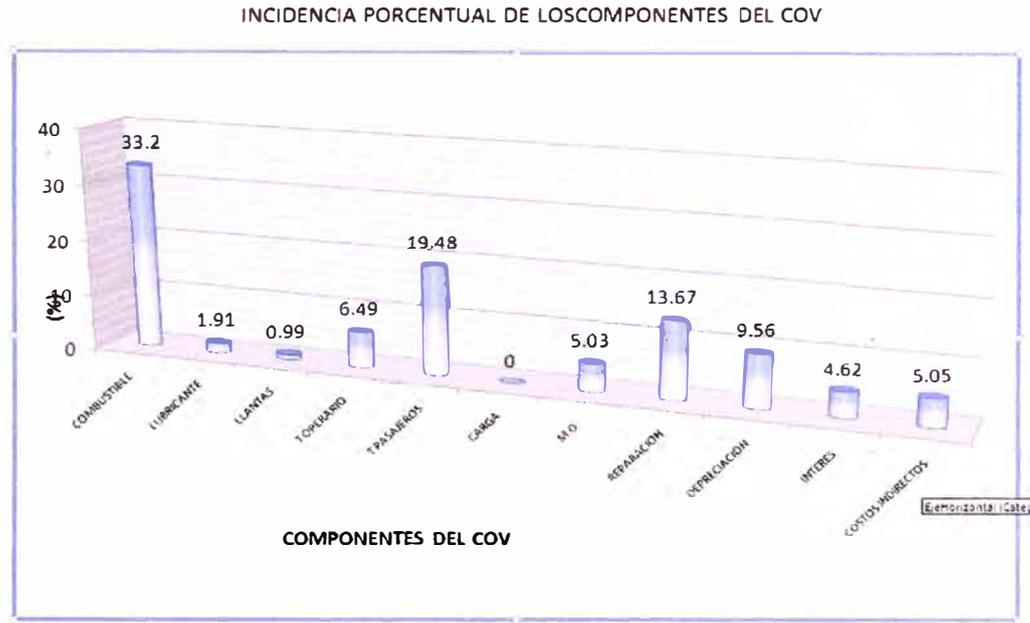
Figura N°4.8 Incidencia porcentual de los COV

Además se presenta la Figura N°4.8, el valor porcentual de los componentes del COV obtenido.

Se deduce que el mayor costo que tiene el vehículo está abarcada por el consumo de combustible (33.2%), seguido por el tiempo consumido entre operario y pasajero (25.97%), Reparaciones (13.67%) y finalmente la depreciación (9.56%). Sumando un total de 82.4% del COV.

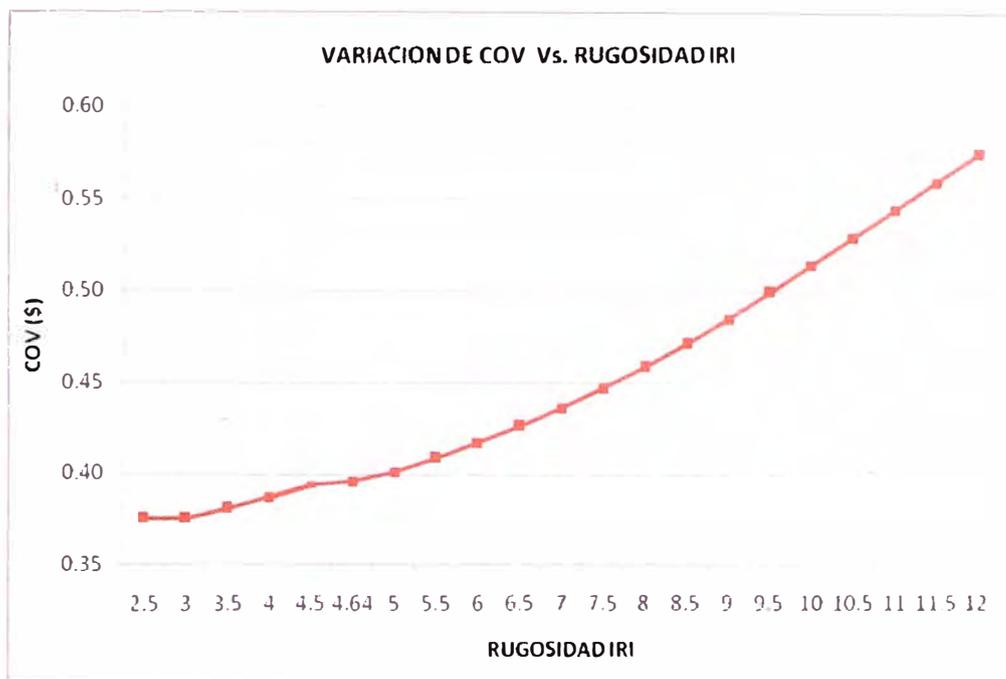
Figura N°4.9 Relación de costo de operación vehicular Vs. Índice Internacional de Rugosidad para un vehículo utilitario camioneta Pick Up Toyota Hilux

La Figura N° 4.9 es deducida de la tabla N° 4.4, se observa que: a medida que la superficie de rodadura está mas deteriorada, los costos de operación vehicular aumentarán.

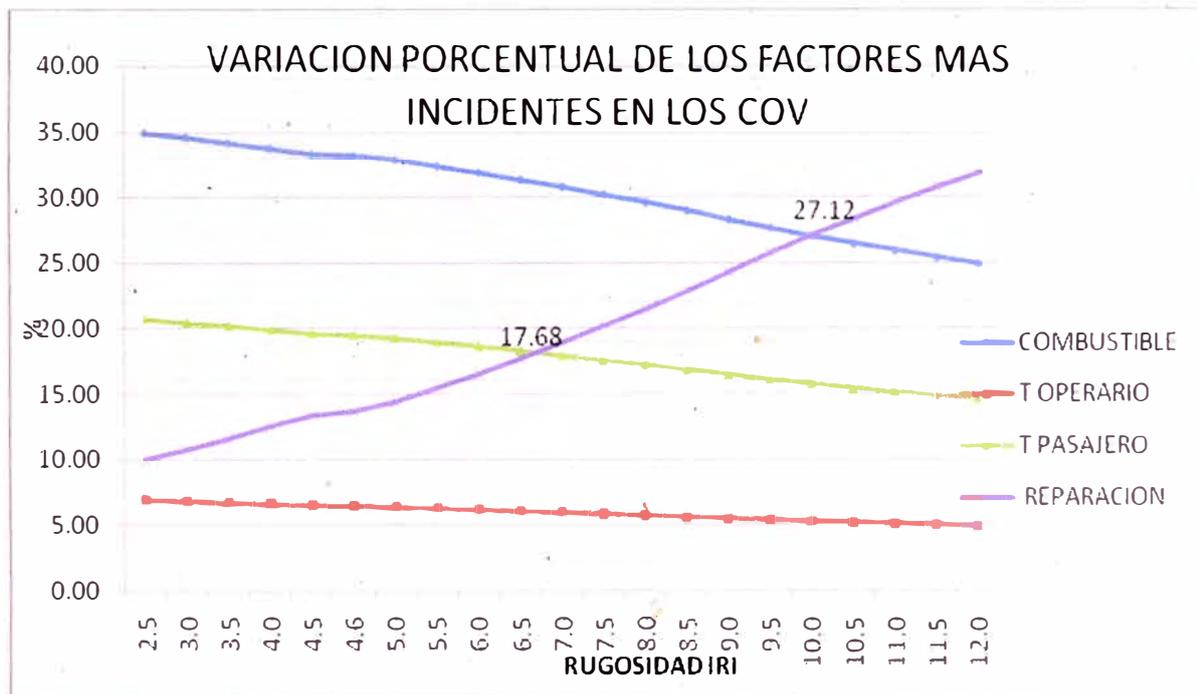
Figura N°4.10 Variación en porcentaje de los componentes del COV

También se analiza la variación porcentual de los componentes más importantes del COV, frente al incremento de la rugosidad. Se sabe que, al aumentar la rugosidad de un pavimento, el consumo de los componentes del COV aumentará en cantidad; la aclaración es que el porcentaje de incidencia de los combustibles, tiempos de operario y pasajeros disminuya, mientras que los costos de reparación aumenten. Como se ve, para una rugosidad IRI de 10, puede llegar a gastar la misma cantidad de dinero en reparaciones tanto como en combustible, (Ver Figura N° 4.10).

6. A medida que la carretera se encuentra más deteriorada, aumenta la incidencia en los costos por reparación; mientras que disminuye la incidencia en los costos por consumo por combustible como también el tiempo empleado por los pasajeros y operarios.

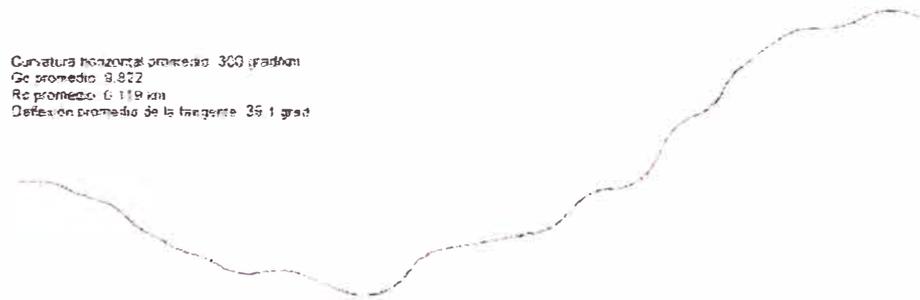
Curvatura horizontal promedio: 300 grad/km
 Gc promedio: 9.822
 Rc promedio: 0.119 km
 Deflexión promedio de la tangente: 35.1 grad

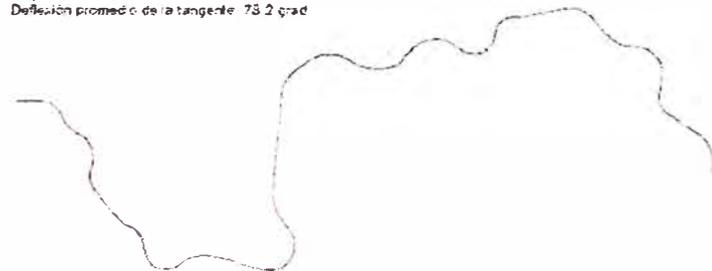
Curvatura horizontal promedio: 600 grad/km
 Gc promedio: 30.049
 Rc promedio: 0.021 km
 Deflexión promedio de la tangente: 73.2 grad
