**UNIVERSIDAD NACIONAL DE INGENIERIA
FACULTAD DE INGENIERIA CIVIL**

**EVALUACIÓN ESTRUCTURAL DEL PAVIMENTO
EMPLEANDO VIGA BENKELMAN
MONITOREO DE CONSERVACIÓN CARRETERA
CAÑETE - HUANCAYO Km. 108+000 AL Km. 110+000**

INFORME DE SUFICIENCIA

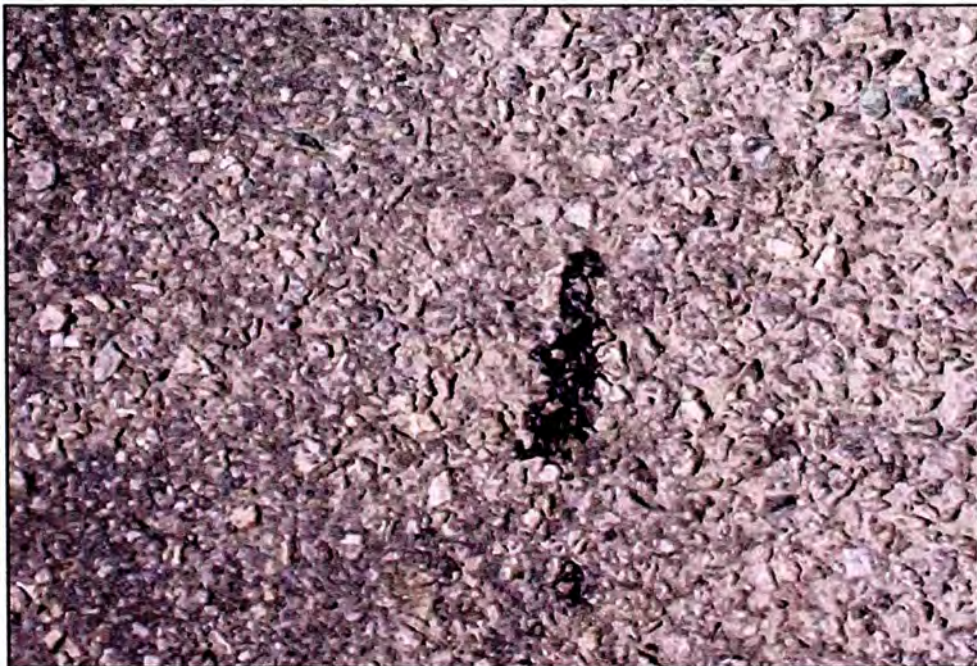
Foto N°2.1: Superficie de rodadura con presencia de exudación

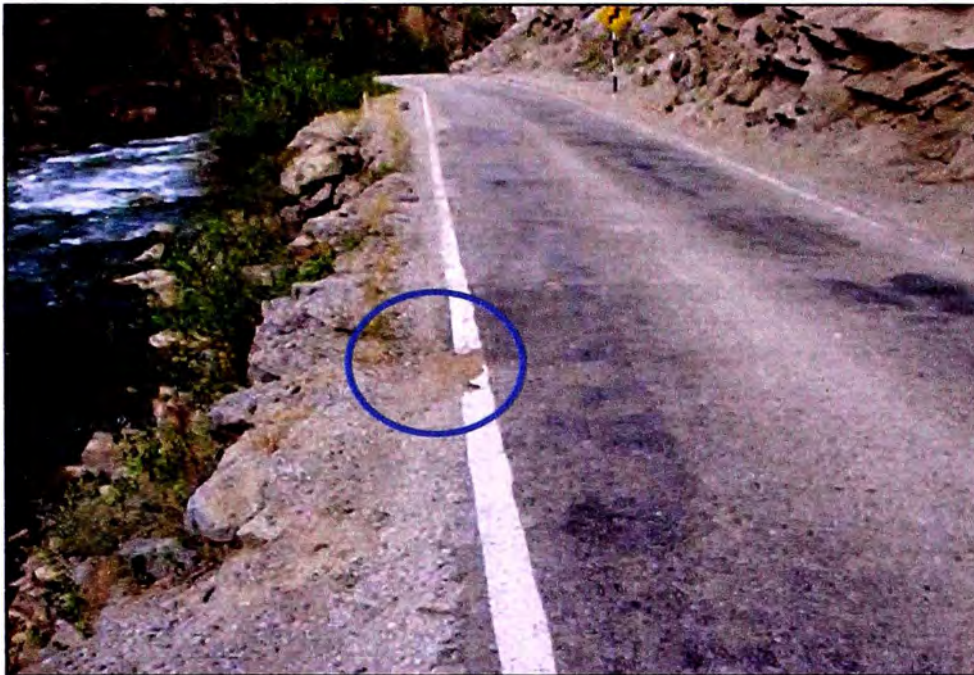
Además se observan pequeños “huecos” formados al costado de la vía, en la mayoría de casos este problema se debe a una débil compactación durante la construcción en los hombros de la vía, tal como se ve en la Foto N°2.

Foto N°2.2: Bache en el hombro de la vía

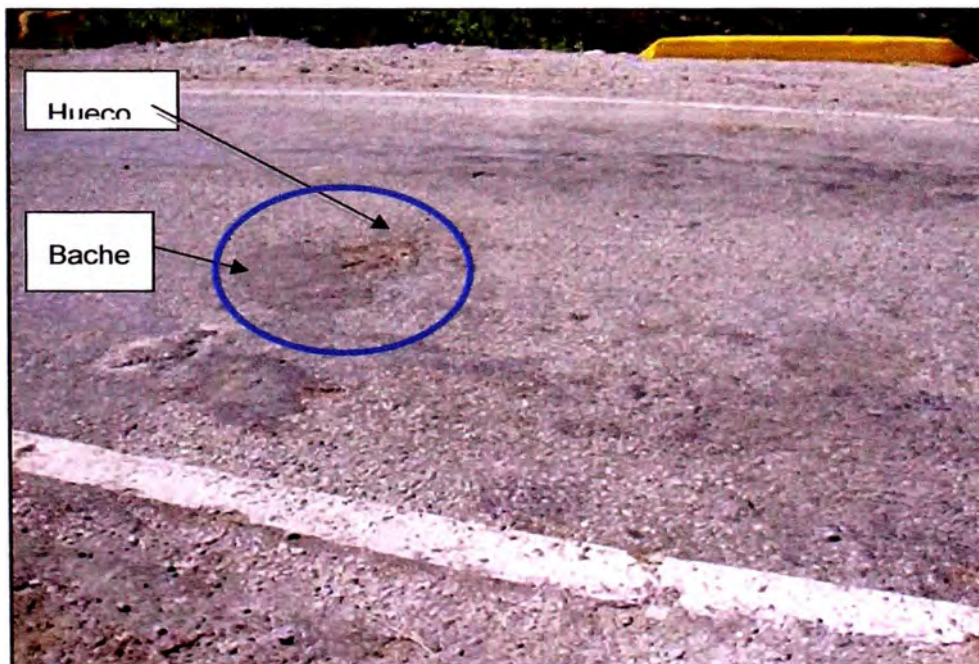
También se observaron problemas de descascamiento de la superficie en zonas que antes se habían realizado parches. Lo que significa que esta solución no resolvió el problema.

Foto N°2.3: Descascamiento al costado de bache en vía

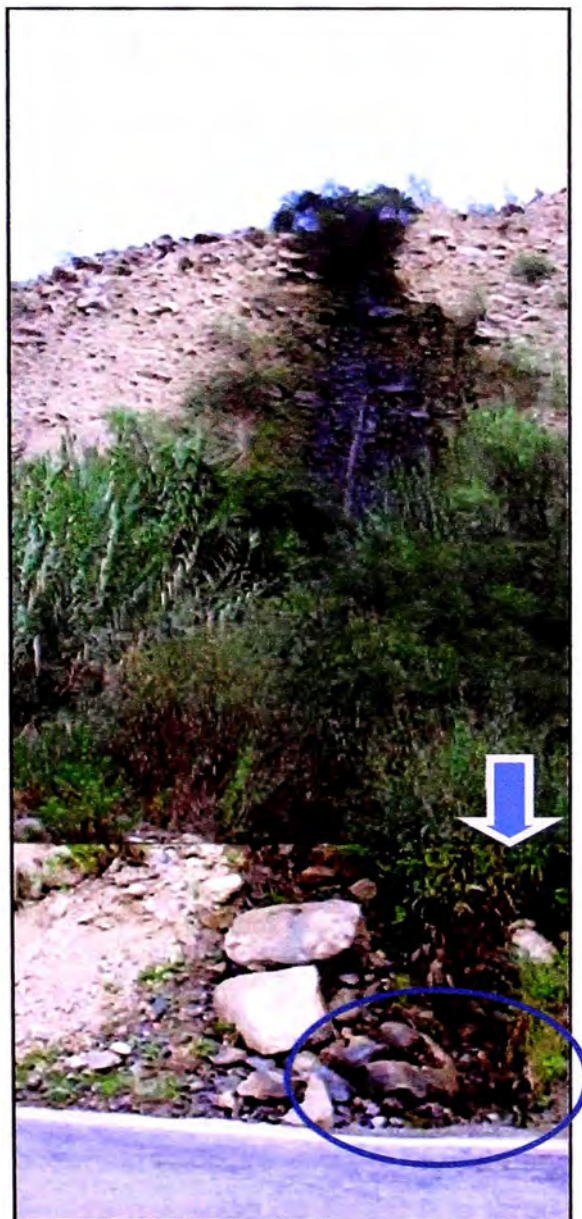
Si bien el mayor factor que afecta el estado estructural de un pavimento es el tráfico, el drenaje también tiene gran importancia en su comportamiento, ya que una demora excesiva en la evacuación del agua de la superficie de rodadura provocará que discurra hasta la falla o grieta más cercana y se infiltre lavando así los finos de las capas inferiores y debilitando la estructura, este proceso constante hace que la grieta sea mayor en cada repetición agravando y haciendo más vulnerable las superficie del pavimento.

Foto N°2.4: Caída natural de agua – Drenaje

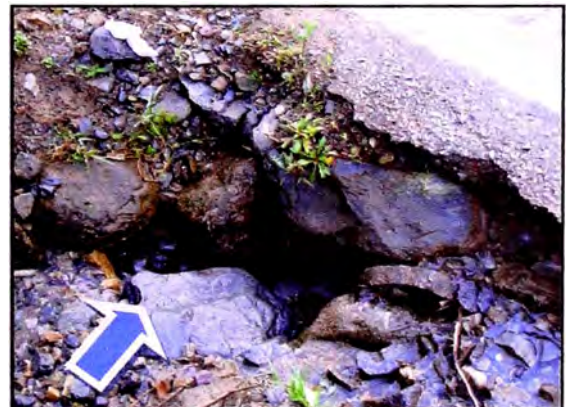
En la Foto N°5 se puede apreciar el paso de la caída del agua bajo el pavimento. El cual por capilaridad asciende a las capas del pavimento deteriorándolo.

Foto N°2.5: Acercamiento del ingreso de agua hacia el pavimento.

- Para prolongar la vida del pavimento se recomienda colocar drenes recubiertos con geomalla en los puntos críticos indicados, que si bien tiene un costo mayor ayuda a evitar la degradación rápida del pavimento. En caso de permanecer con el dren natural se recomienda mejorar esta solución encausando el agua al ingreso y salida del subdrén para que no se siga afectando el pavimento. Se recomienda también evaluar la estabilidad de los taludes con pendiente fuerte antes de plantear una solución superficial, pues la grieta a media vía da la impresión que la falla del talud pase justo por ese punto.

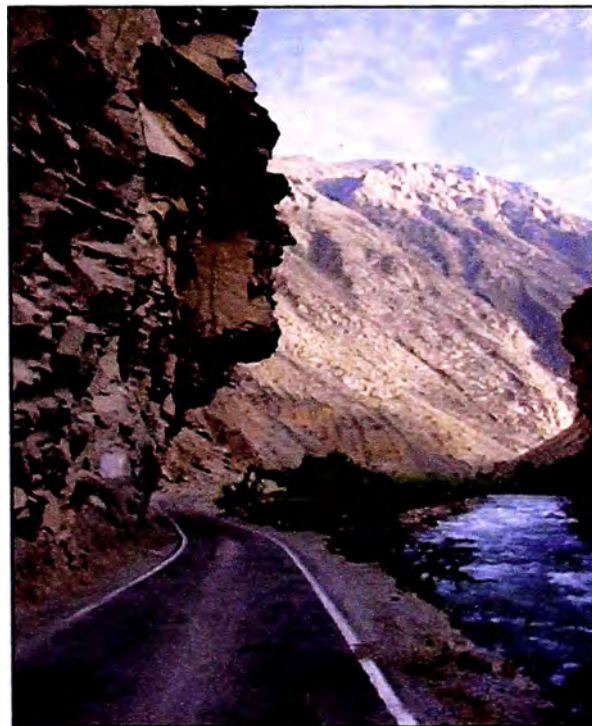
Otro factor importante son los taludes, ya que en el tramo evaluado hay zonas de taludes muy pronunciados, en la cual es constante la caída de pequeñas rocas que deterioran la superficie del pavimento acelerando la aparición de grietas superficiales. En el tramo en evaluación se encontraron taludes de piedra muy pronunciados como el de la Foto N° 5 en el km. 109+100.

Foto N°2.6: Taludes pronunciados

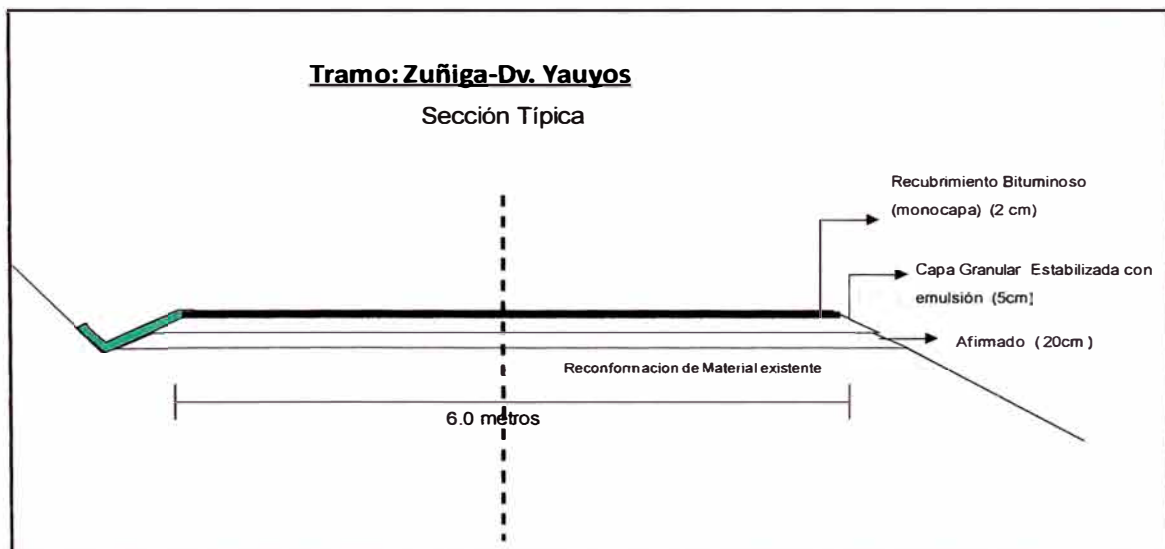
Gráfico N° 2.4: Sección típica del km 108+000 al km. 110+000

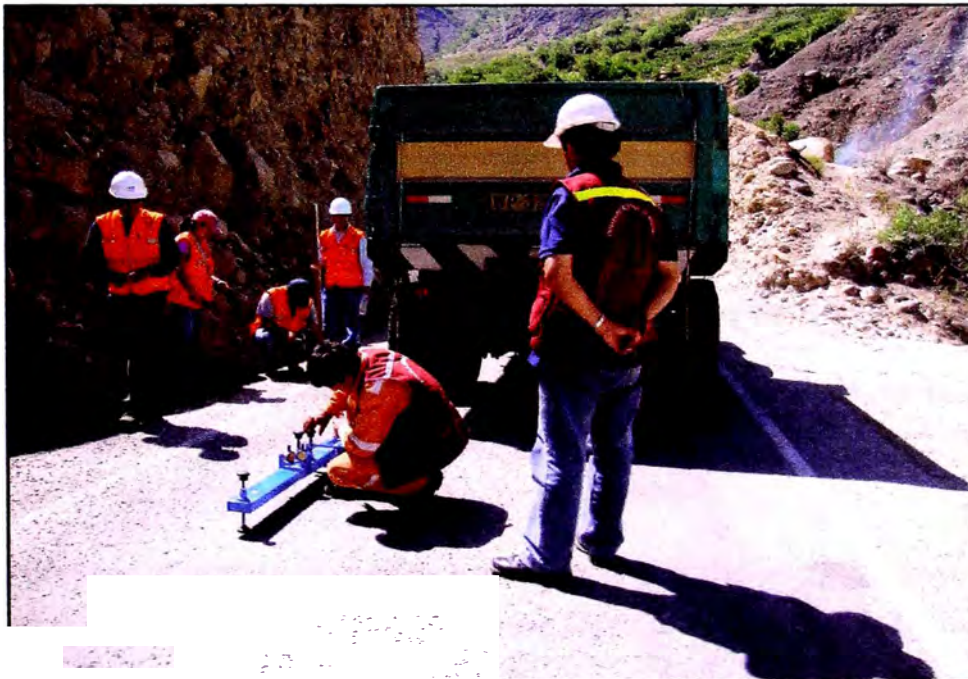
Foto N°3.8: Toma de datos con la Viga Benkelman

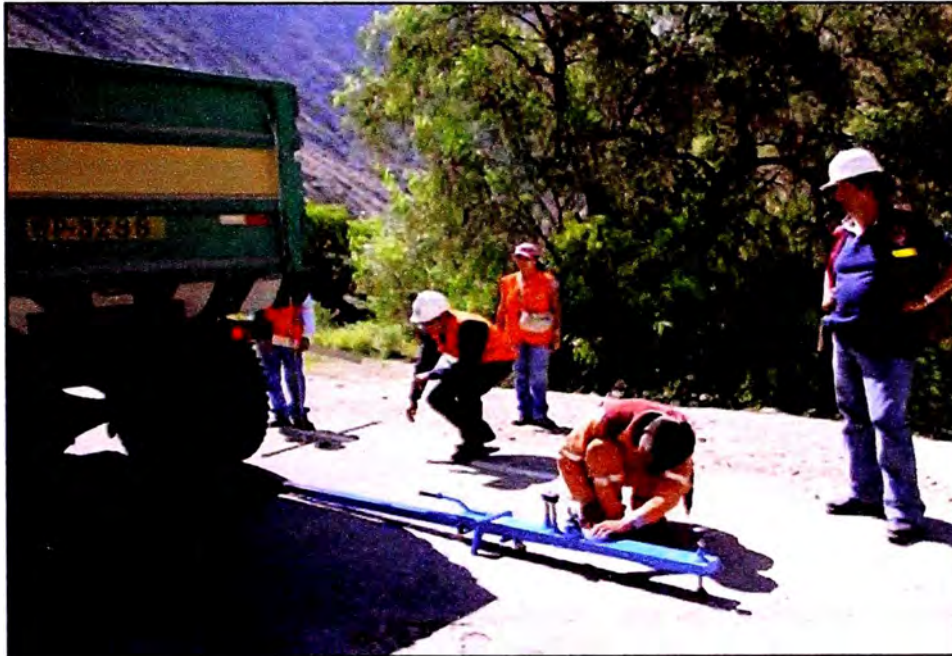
Foto N°3.9: Instalación del instrumento

- El extensómetro se ajusta de modo tal que el vástago tenga un recorrido libre comprendido entre 4 y 6mm. Luego se gira la esfera del extensómetro hasta que la aguja quede en cero y se verifica la lectura golpeando suavemente con un lápiz y poniendo en marcha el vibrador de la regla y repetir la operación hasta obtener la posición "0" (cero). El ensayo comenzará cuando se compruebe que dicha lectura permanece constante, asegurando el equilibrio del pavimento bajo carga. Las divisiones para medición que se especifican en el dial son de 0.01mm. Luego el camión avanza lentamente hasta una distancia de 5.0 m. ó más hasta que la aguja ya no registre variación, en este momento se toma la última lectura que será la recuperación máxima para ambos brazos.

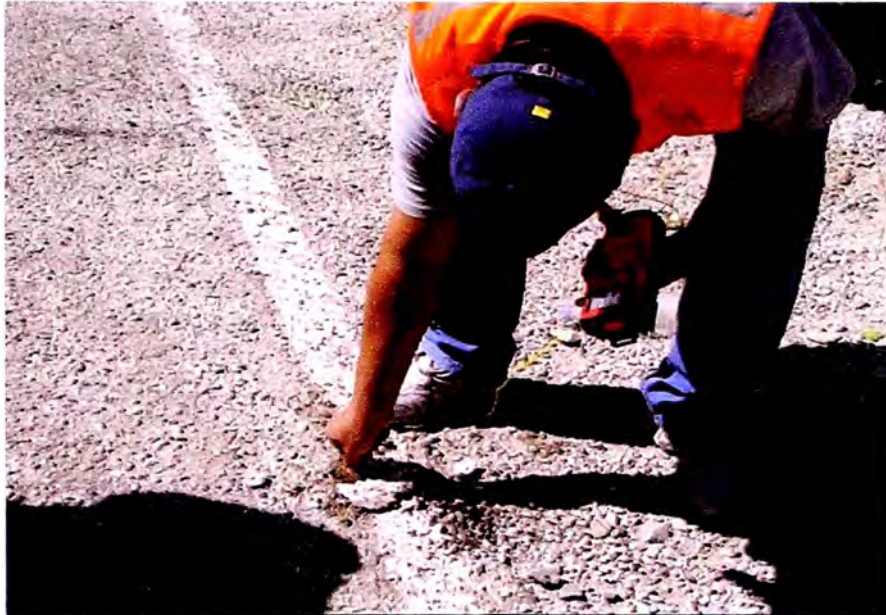
Foto N° 3.10: Lectura de temperatura

se inserta un extremo del cable del termómetro digital y se lee la temperatura. Ver foto N° 10.

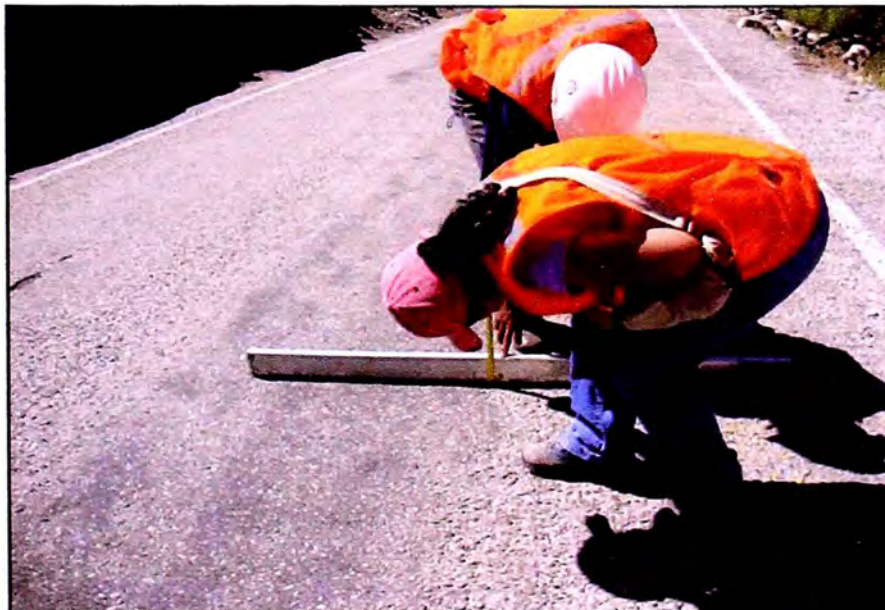
Paralelamente también se mide el ahuellamiento, una vez retirado el camión se coloca la regla metálica perpendicular a la vía sobre la ubicación inicial de la Viga y se mide el hundimiento máximo al centro de la regla, la cual viene a ser el ahuellamiento. Como último paso se mide el ancho de la vía. Ver Foto N° 11.

Foto N° 3.11: Lectura de Ahuellamiento

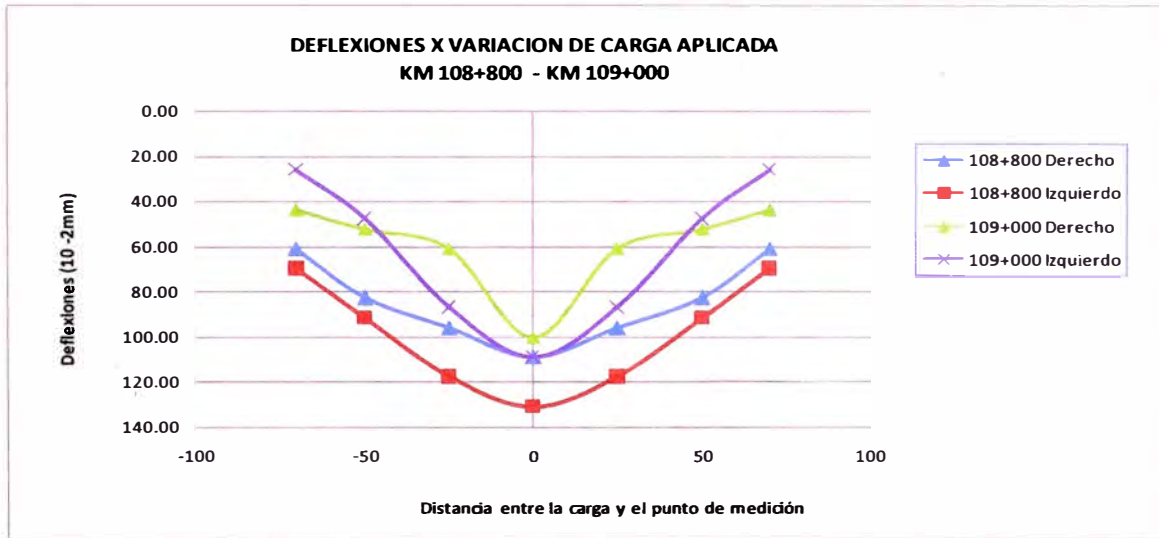
En el Grafico N° 13, se muestra las deflexiones obtenidas en ambos carriles en los km 108+800 y 109+000.

Gráfico N° 4.13: Deflexiones por carga aplicada (Km 108+800 y 109+000)

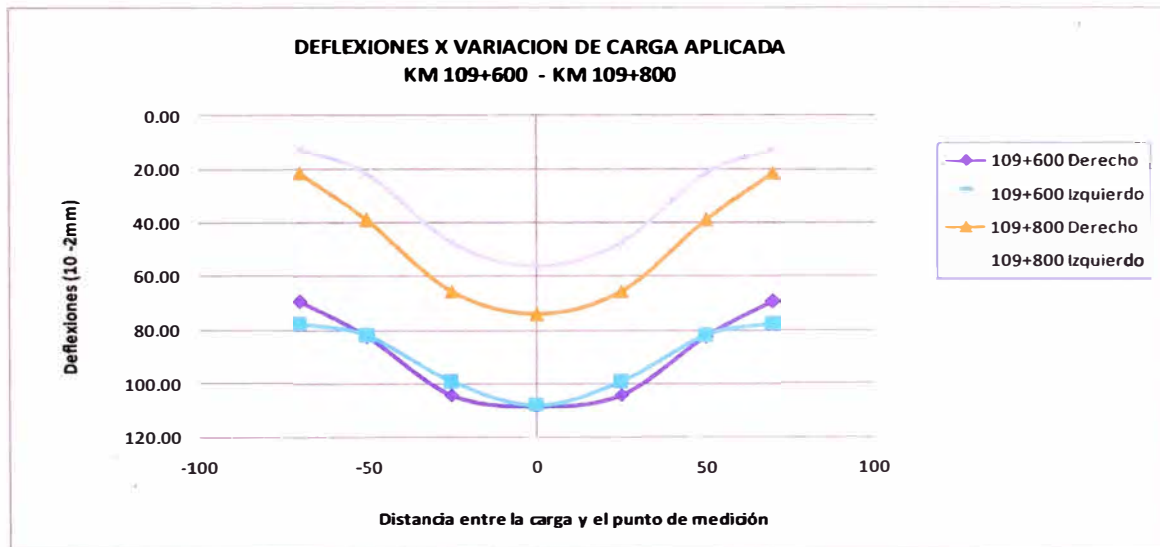
En el gráfico N° 15, se muestra las deflexiones obtenidas en ambos carriles en los km 109+600 y 109+800. Las deflexiones recuperables del km 109+600 tienen un valor de 120×10^{-2} mm y son mayores que la deflexión del km 109+800. Se ven parábolas anchas lo que indicaría buen estado de la subrasante.

Gráfico N° 4.15: Deflexiones por carga aplicada (Km 109+600 y 109+800)

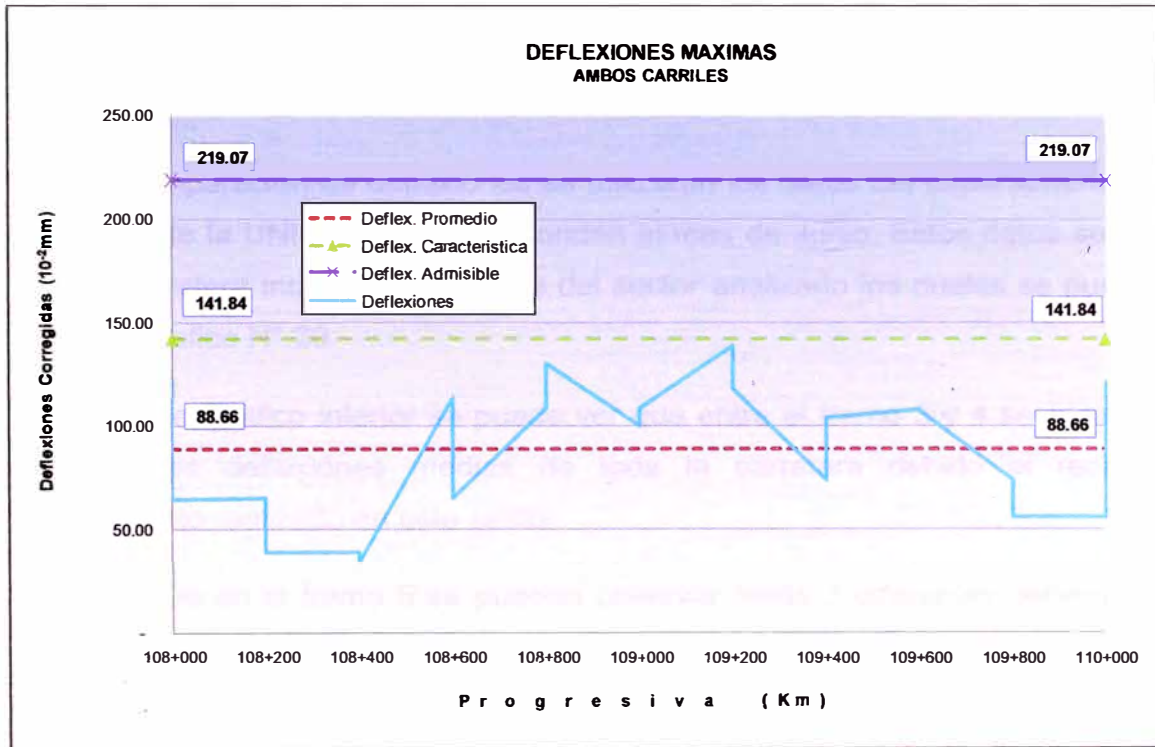
Gráfico N° 4.19: Deflexiones máximas

Todos los puntos evaluados están por debajo de la deflexión admisible, el valor medio es de 88.66×10^{-2} mm, la deflexión característica representa el 65% de la deflexión admisible.

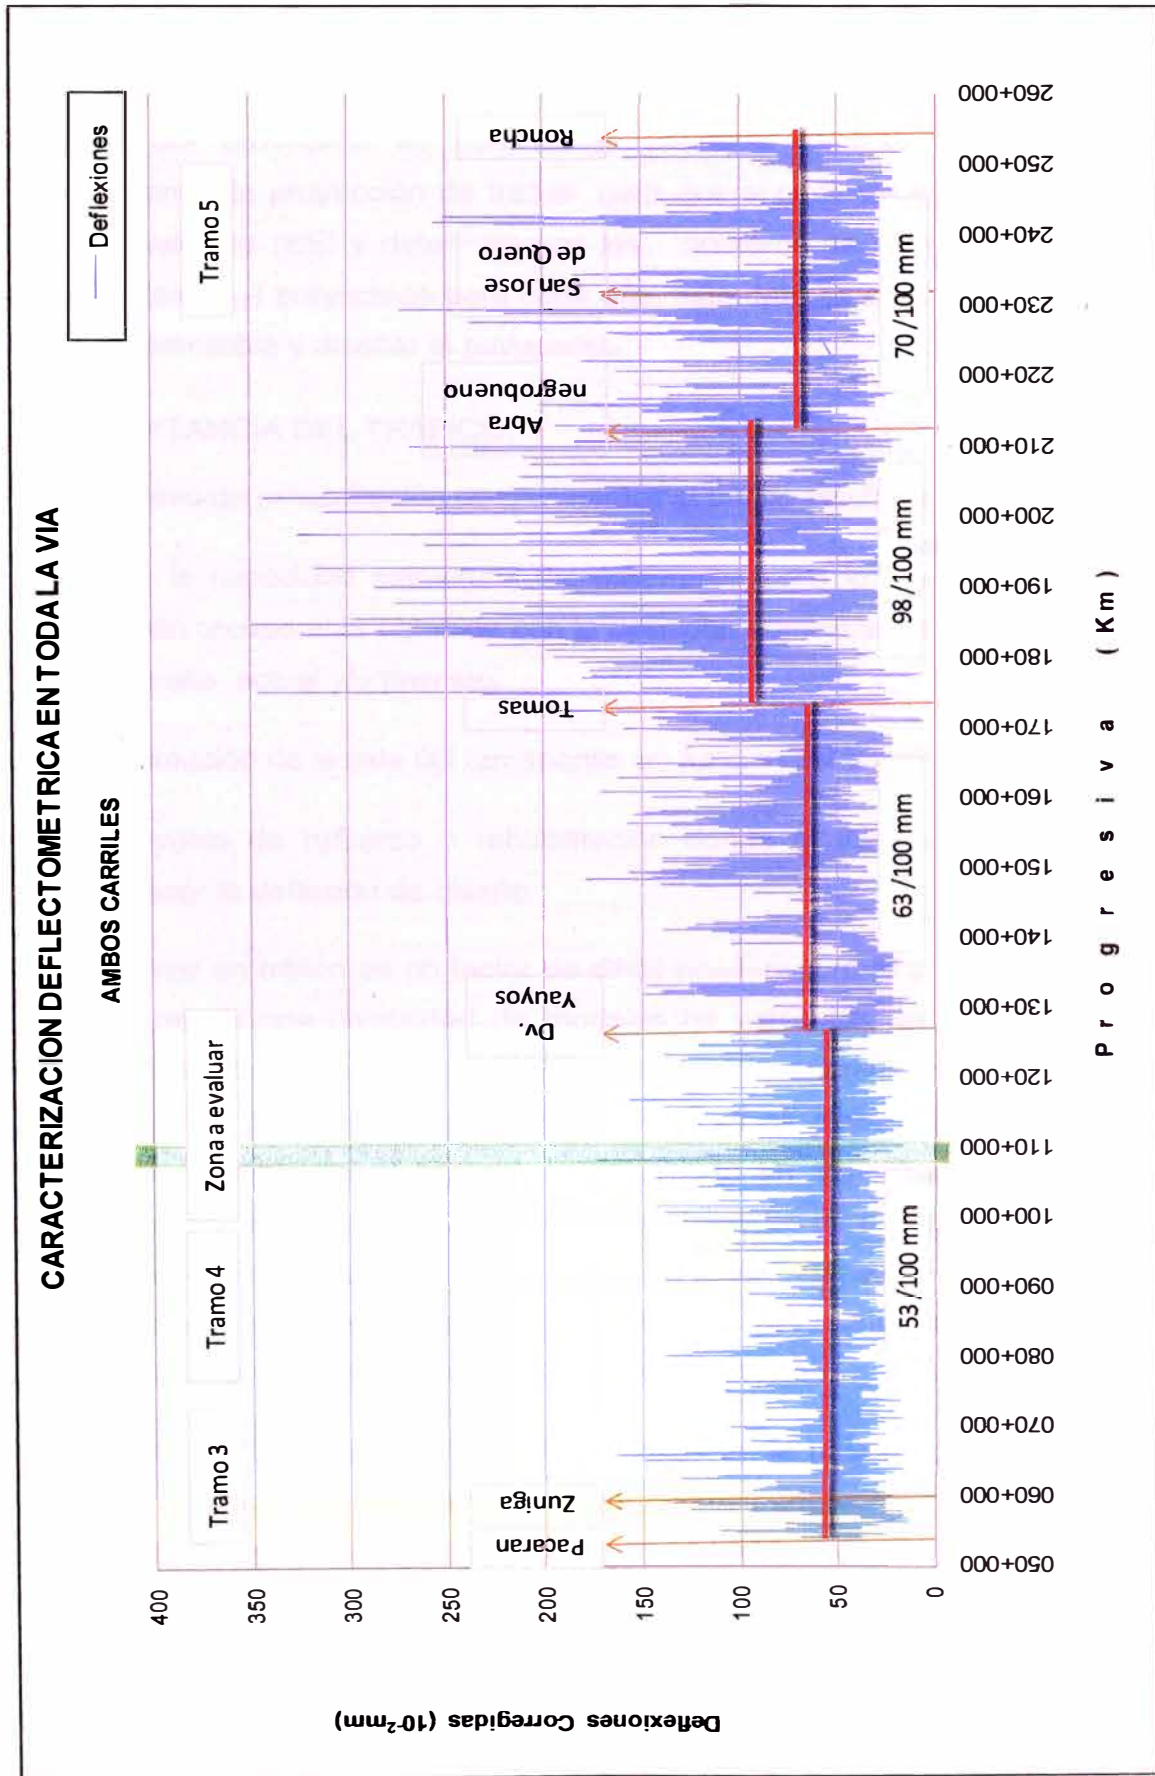
Gráfico N° 4.20: Deflexiones registradas en toda la vía

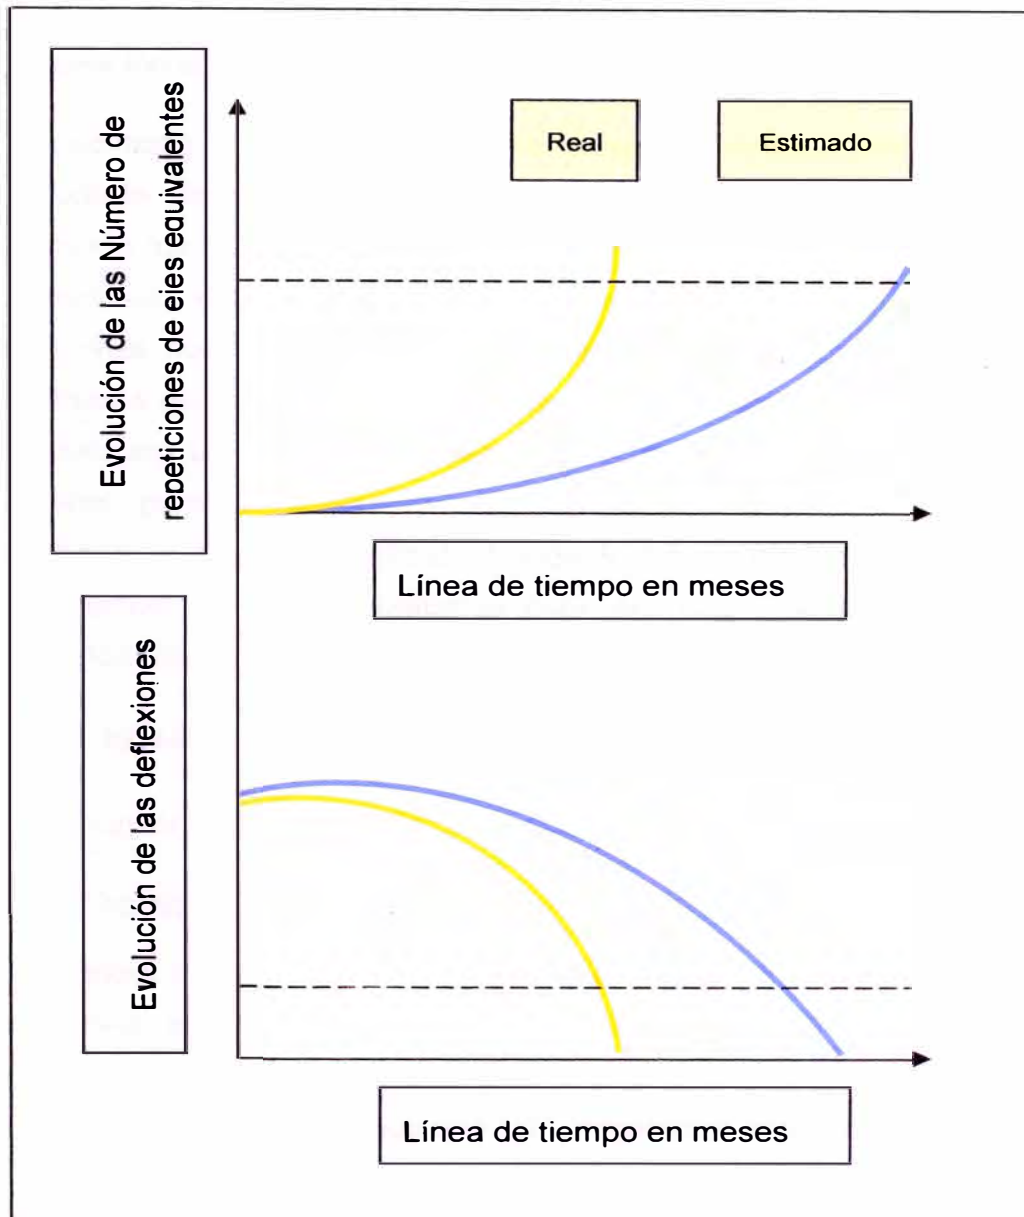
Gráfico N° 8.22: Relación de tráfico y deflexión en el tiempo

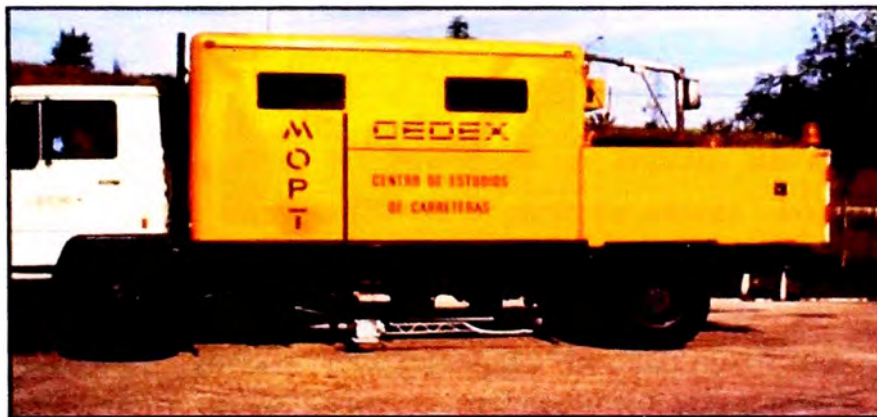
Foto N° 24: Equipo semicontinuo para la determinación de deflexiones (deflectómetro Lacroix)

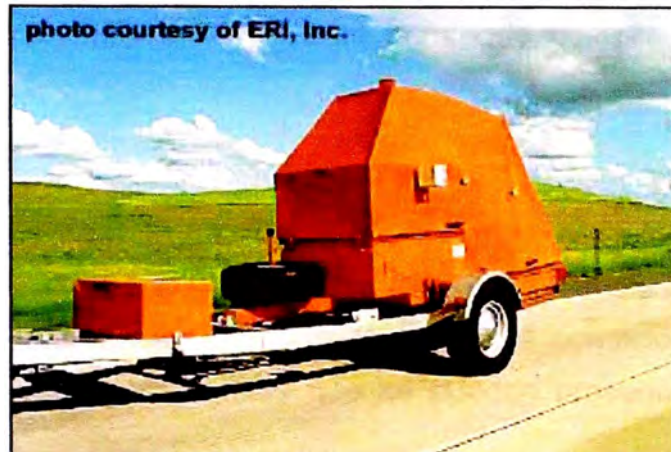
- c) Equipo dinámico de aplicación de carga (Foto N°24 y 25). Utiliza un generador de fuerza dinámica, el cual puede ser una masa giratoria o un mecanismo actuador servo hidráulicamente controlado (por ejm. Dynaflect, Road Rater)

Foto N° 25: Equipo dinámico para la determinación de deflexiones (Dynalect)

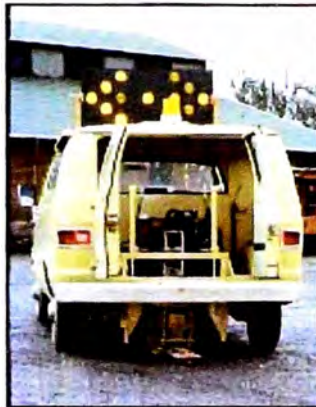
Foto N° 26: Equipo dinámico para la determinación de deflexiones (Road Rater)

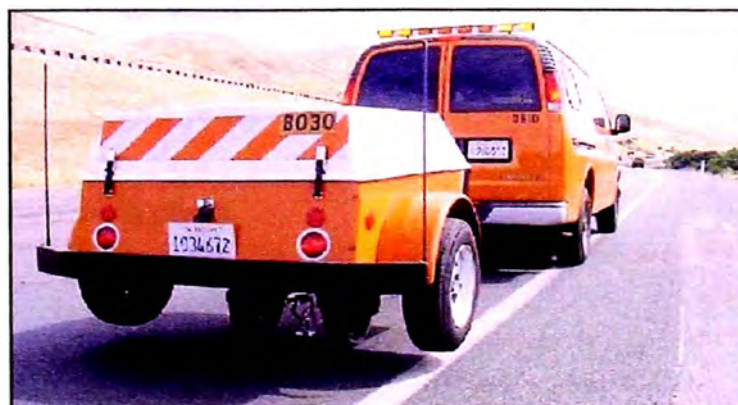
d) Equipo de impacto (Foto N° 26). Crea un impulso de carga sobre el pavimento, dejando caer una masa a partir de alturas variables sobre un sistema de resortes o caucho. Conocido generalmente como Fallig Weight Deflectómetro, FWD (por ejm. Dynatest, Kuab, Jils). En la presente investigación se realizará principalmente un análisis de los equipos de impacto por ser los de uso común en el medio.

Foto N° 27: Deflectómetro de impacto para la determinación de deflexiones (Kuab)
