**EVALUACIÓN DE SERVICIABILIDAD DE LA CARRETERA  
CON RUGOSÍMETRO MERLIN**

**MONITOREO DE CONSERVACIÓN CARRETERA  
CAÑETE – HUANCAYO KM. 102+000 AL KM. 104+000**

**INFORME DE SUFICIENCIA**

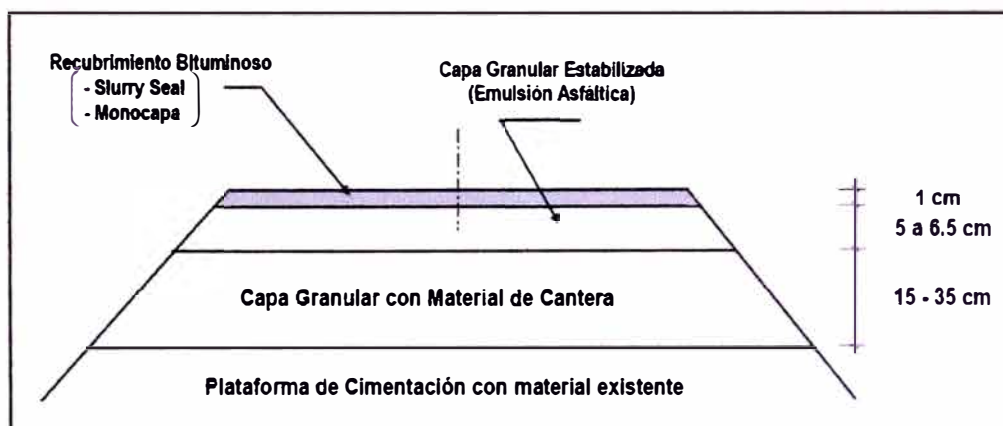
Figura N° 1.5  
Sección típica del cambio de estándar

- ❖ Como parte del programa "Proyecto Perú", el contratista ha ejecutado un cambio de estándar mediante la aplicación de una capa granular estabilizada, sobre ella se colocó un tratamiento superficial Monocapa. Esto fue en su primera etapa, ya que luego de un tiempo al estar en mal estado la monocapa se procedió a colocar una capa de Slurry Seal de 9 mm la que actualmente se encuentra sobre la vía. Además, se ejecutan mejoras puntuales en el drenaje pero no se realizan mejoras en la geometría de la vía.

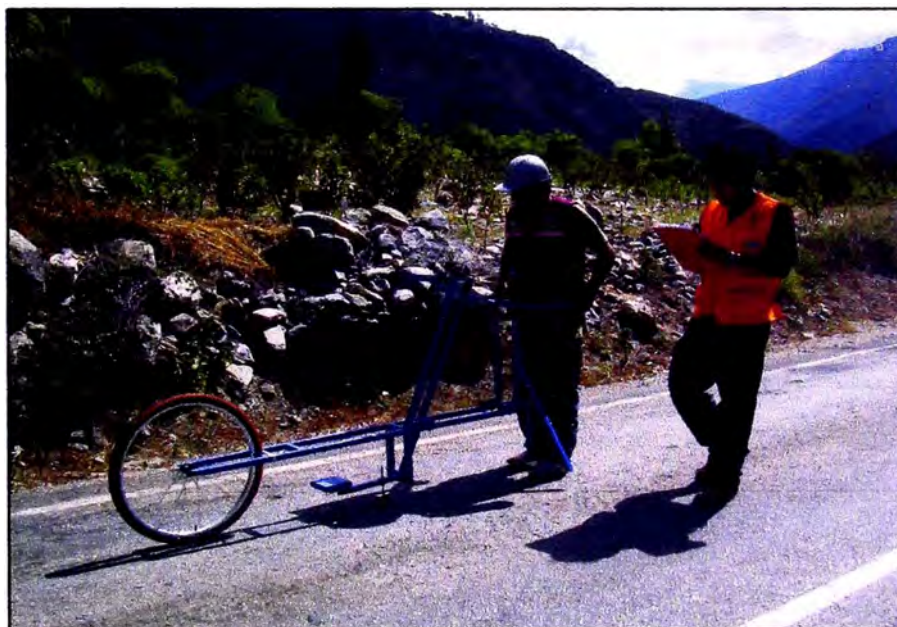
**Figura N° 2.2**  
**Equipo MERLIN en la actualidad (Curso de Titulación)**

El MERLIN es un equipo de tecnología intermedia que fue diseñado para ser difundido en los países en vías de desarrollo, por las ventajas de su bajo costo de fabricación y por la gran exactitud de los resultados que proporciona.

La introducción del MERLIN en el Perú se produjo en el año 1993, por iniciativa del ingeniero Pablo del Águila, en el marco del primer programa de rehabilitación de carreteras financiado por el Banco Interamericano de Desarrollo (BID).

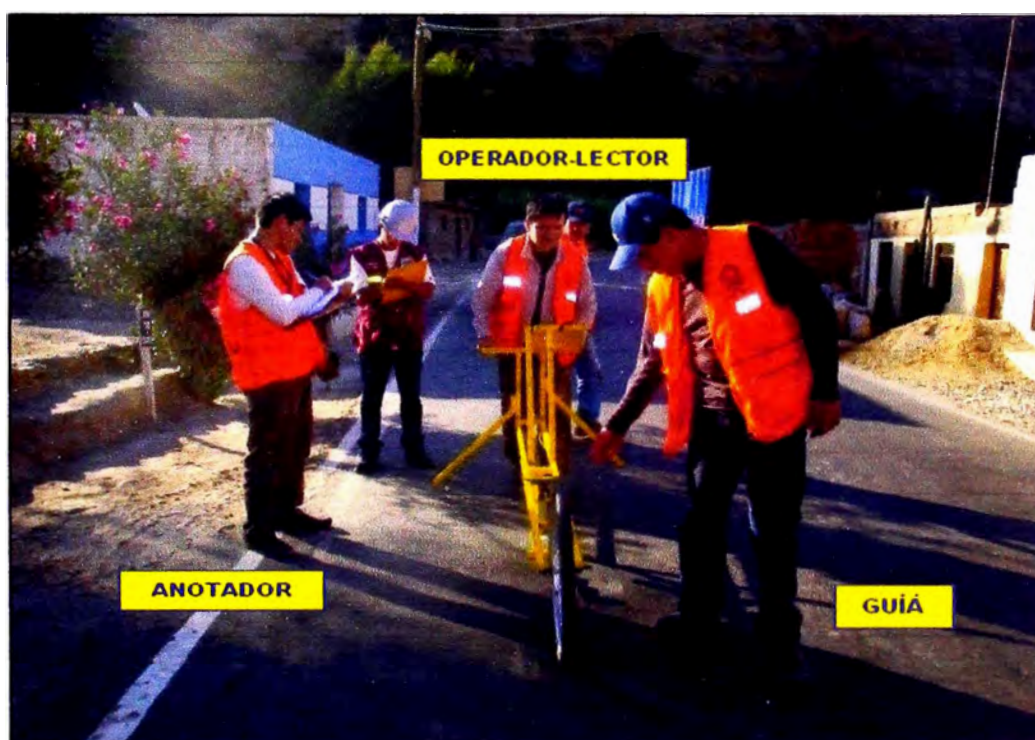
**Figura N° 3.9**  
**Ejecución del ensayo con equipo MERLIN**

cuerda promedio), cada una de las cuáles son detectadas por el patín móvil del MERLIN, y que a su vez son indicadas por la posición que adopta el puntero sobre la escala graduada del tablero, generándose de esa manera las lecturas. Las observaciones deben realizarse estacionando el equipo a intervalos regulares, generalmente cada 2m de distancia; en la práctica esto se resuelve tomando como referencia la circunferencia de la rueda del MERLIN, que es aproximadamente esa dimensión, es decir, cada ensayo se realiza al cabo de una vuelta de la rueda.

En cada observación el instrumento debe descansar sobre el camino apoyado en tres puntos fijos e invariables: la rueda, el apoyo fijo trasero y el estabilizador para ensayo (Figura N° 3.4 Corte B-B). La posición que adopta el puntero corresponderá a una lectura entre 1 y 50, la que se anotará en un formato de campo, tal como el mostrado en el Figura N° 3.8. El formato consta de una cuadrícula compuesta por 20 filas y 10 columnas; empezando por el casillero (1,1), los datos se llenan de arriba hacia abajo y de izquierda a derecha.

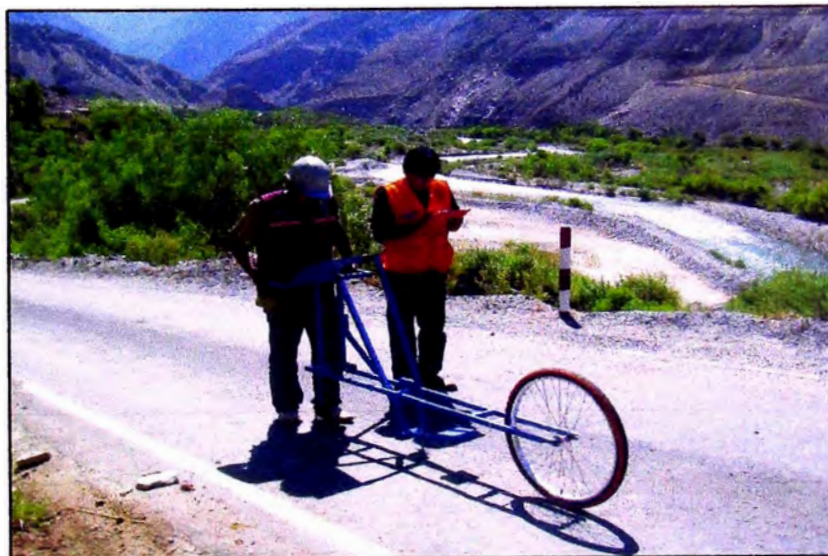
**Figura N° 4.2**

- Se realizaron 200 lecturas de forma continua, con las medidas de seguridad del caso.

**Ejecución del ensayo y toma de datos**

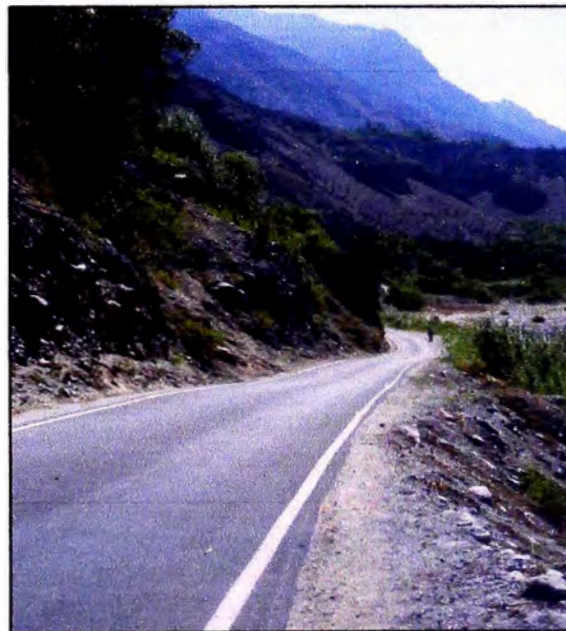
Debido al procedimiento constructivo ya mencionado, al momento de realizar los ensayos en un mismo tramo se tiene una variación de IRI considerable, es decir al procesar los datos se tiene una gran incertidumbre en los resultados. Este problema se ve claramente en los informes presentados por la UNI al MTC.

**Figura N° 5.1**  
**Irregularidad altimétrica en la vía**

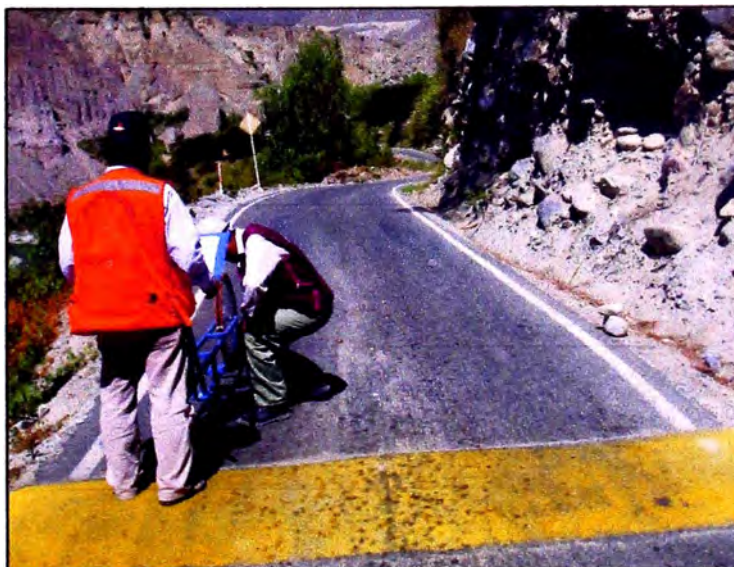
Figura N° 5.2

Vía angosta y con curvas, se vio la necesidad de colocar una giba

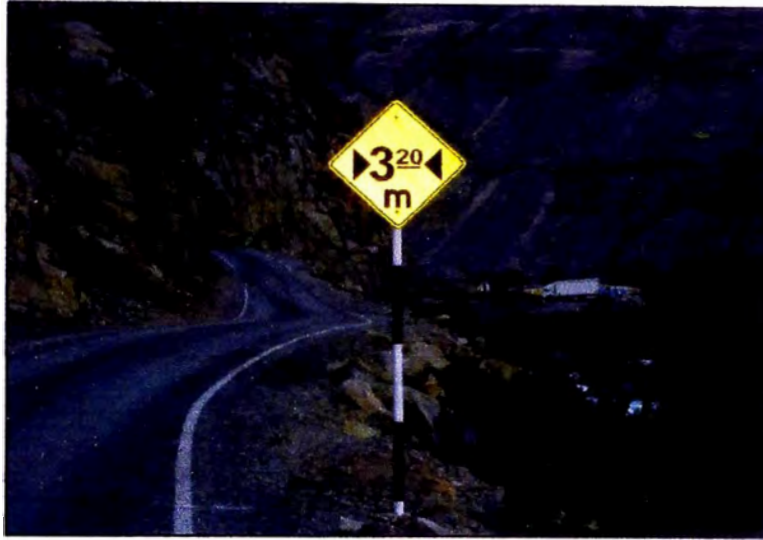
Figura N° 5.3

Tramo de carretera con ancho de vía angosto

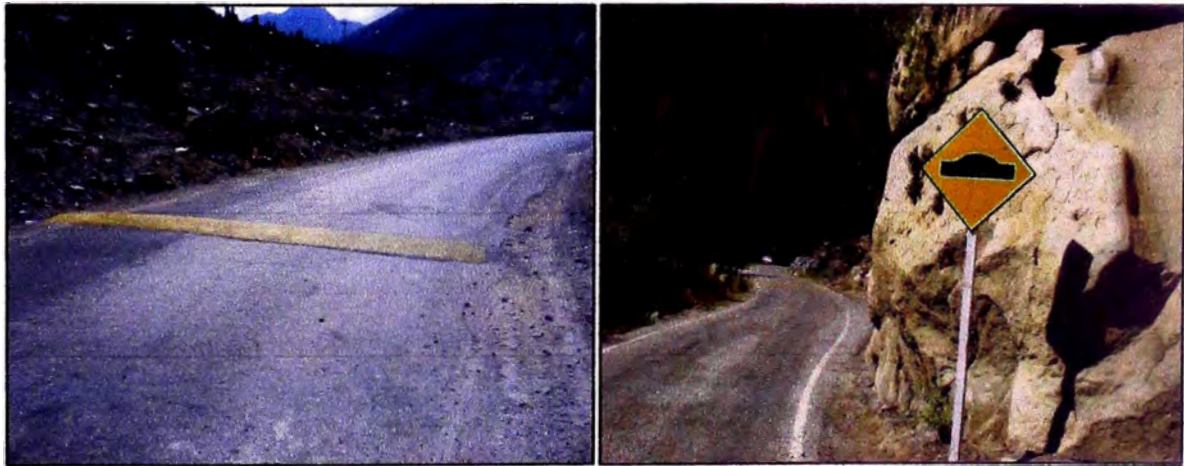
Figura N° 5.4

Cuando se realizó el cambio de estándar, hubo un incremento en la velocidad vehicular por parte de los usuarios, esto originó varios accidentes en la zona, por tal motivo decidieron colocar gibas para que se reduzca la velocidad.

Presencia de gibas en la vía

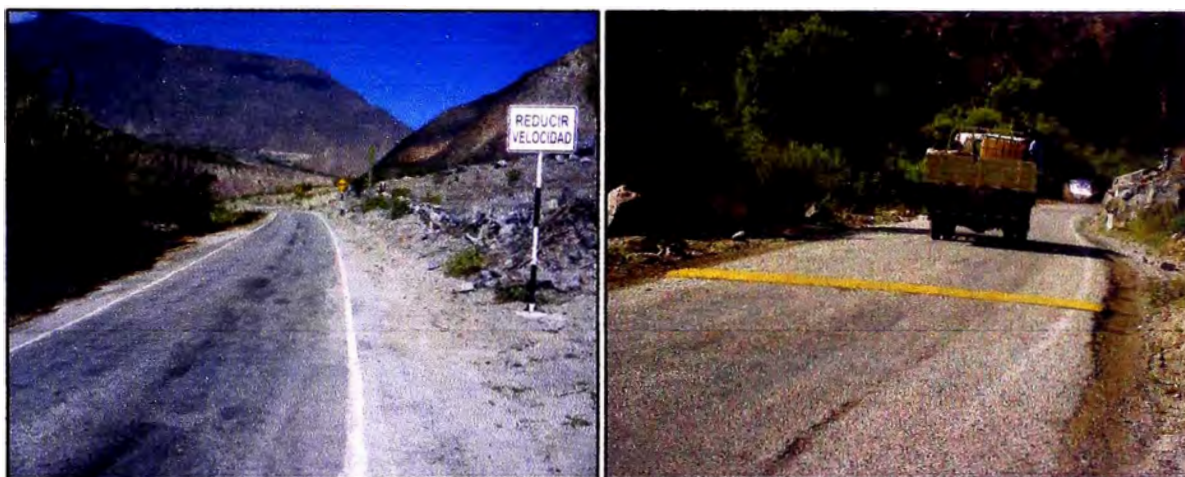
El concepto de confort, seguridad y ahorro por costo operativo vehicular se pierde, así se logre tener IRI cercanos a lo que pide el MTC, la serviciabilidad se verá afectada negativamente por factores mencionados anteriormente.

**Figura N° 5.5**  
**Disminución de velocidad por presencia de curvas y gibas**
