**UNIVERSIDAD NACIONAL DE INGENIERIA  
FACULTAD DE INGENIERIA CIVIL**

**DETERMINACIÓN DEL ÍNDICE DE RUGOSIDAD CON EL  
EQUIPO MERLÍN  
MONITOREO DE CONSERVACIÓN CARRETERA CAÑETE –  
HUANCAYO Km. 112+000 AL Km. 114+000**

**INFORME DE SUFICIENCIA**

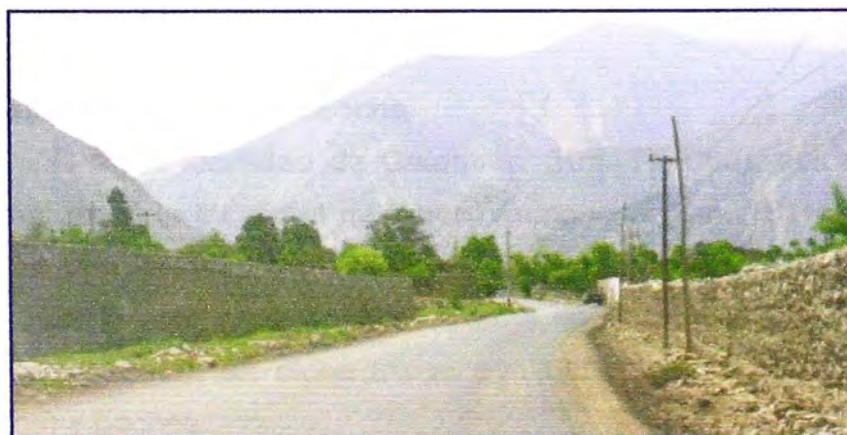
**Fig. 1.01 Lunahuana-Pacarán con tratamiento superficial bicapa mas slurry seal  
(Fuente: Propia)**

El tramo Lunahuana – Pacarán, tiene una longitud de 11.907 Km., tiene como punto de inicio el sector denominado Uchupampa y termina en la localidad de Pacarán . Se pasa localidades como Uchupampa, Condoray, Catapalla, Jacaya, Jacayita, Romani y Pacarán, el tramo se encuentra asfaltado, teniendo una superficie de rodadura constituida por un tratamiento superficial bicapa más slurry, presenta una calzada de un ancho promedio de 3.20 m. por carril. Los tipos de daños que se presentan en su mayoría son fisuras los cuales se presentan en sectores puntuales, este tipo de fallas se está produciendo por sollicitaciones vehiculares. Es necesario que se intervenga en dichos sectores para evitar que los daños se generalicen. El sistema de drenaje del tramo está constituido por alcantarillas, badenes, cunetas, canales y bajadas, las cuales, en su mayoría, se encuentran en buen estado. En cuanto a la señalización se cuenta con elementos de seguridad y señalización horizontal y señalización vertical. Los mismos que presentan diferentes condiciones que van desde buen estado a mal estado, algunas señales necesitan ser reemplazadas. Se tiene la existencia de gibas de concreto.

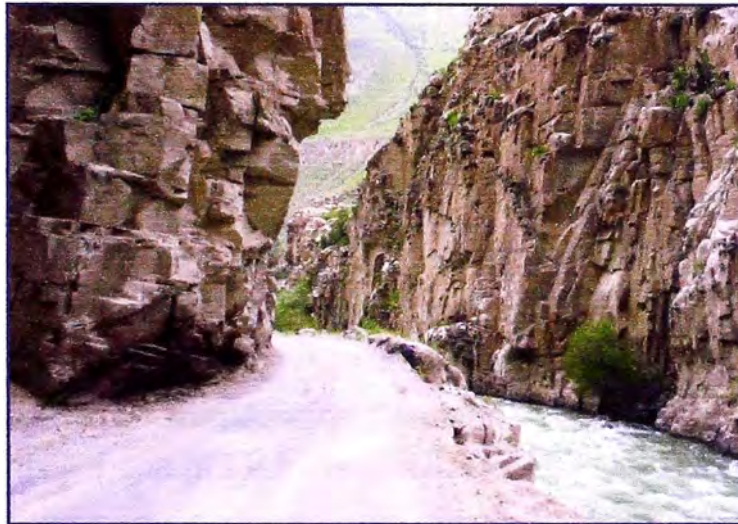
**Fig. 1.02 Zona crítica sin elementos de seguridad  
(Fuente: Propia)**

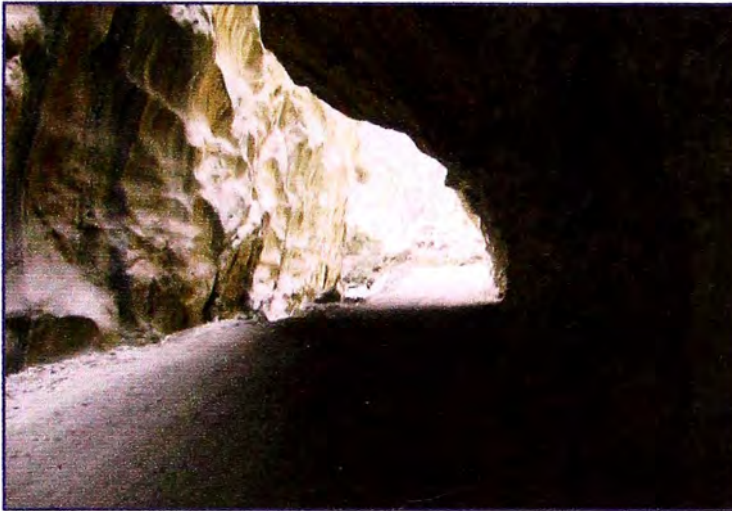
**Fig. 1.03 Tratamiento superficial monocapa, cerca a Tinco Yauricocha  
(Fuente: Propia)**

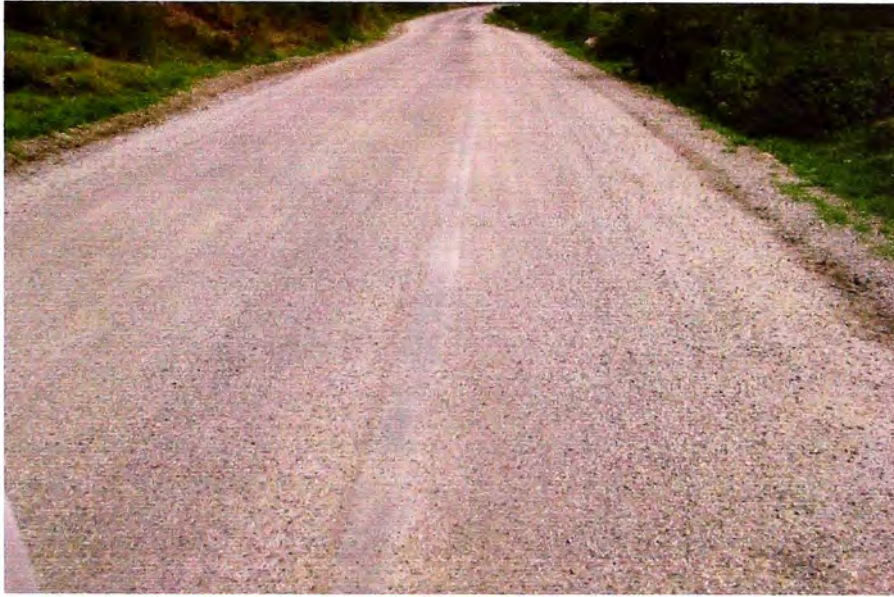
**Fig. 1.04 Tratamiento superficial monocapa deteriorado  
(Fuente: Propia)**

Los tipos de daños que se presentan en dicho tramo son deformaciones (ahuellamiento) encalaminados, huecos, erosiones, cruce de agua, estos daños se presentan en diferentes niveles de severidad.

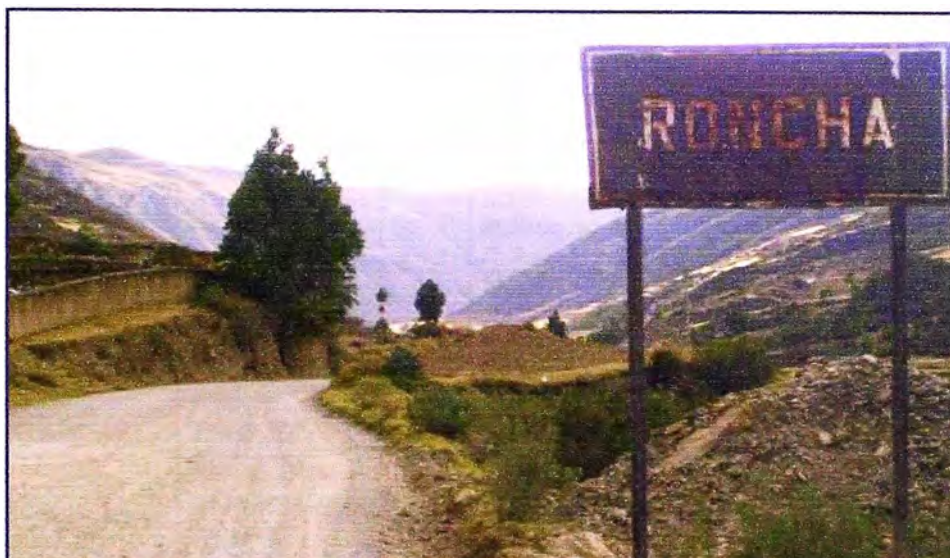
**Fig. 1.05 Tratamiento superficial monocapa deteriorado cerca a Chupaca  
(Fuente: Propia)**

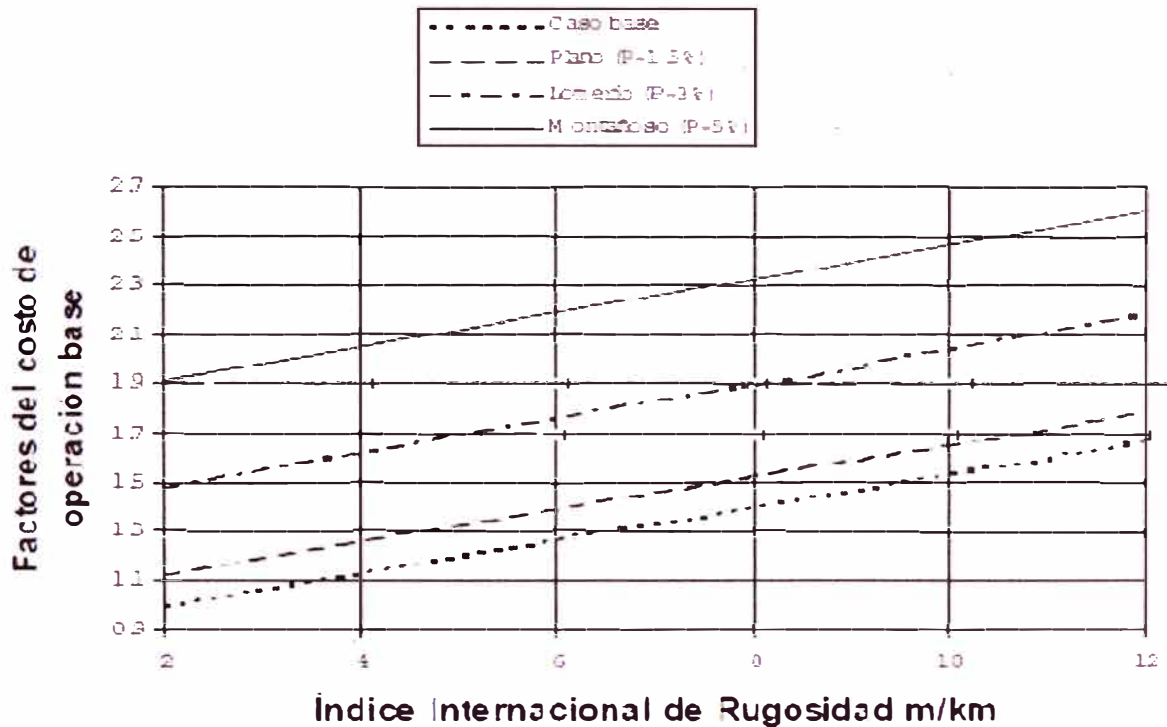
**Fig. 2.01** Influencia del Índice Internacional de Rugosidad en los costos de operación de un vehículo.

La influencia de las condiciones del camino en los costos de operación de los vehículos es significativa, como se puede observar en la Figura 2.01. En condiciones óptimas de circulación, que se asocian con una carretera

pavimentada bien conservada, recta, en terreno plano y sin problemas de tránsito, el costo de operación es mínimo. La presencia de baches o deficiencias en la superficie, de pendiente o grados de curvatura, así como la de otros vehículos, afecta las condiciones de operación y por lo tanto, los costos correspondientes.

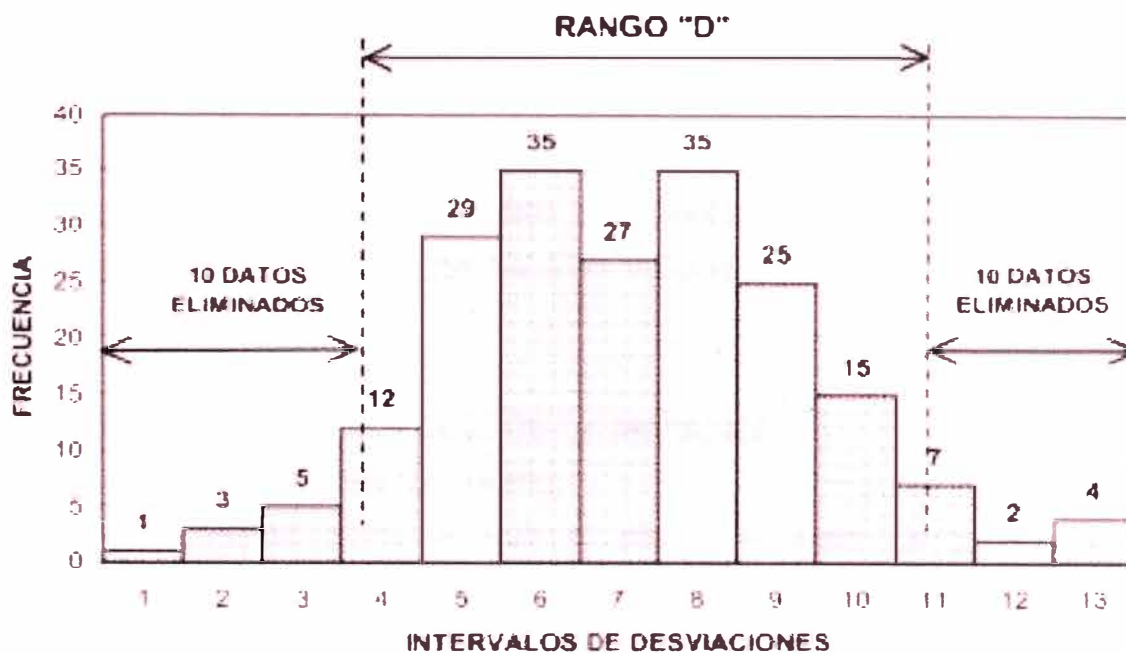
**Fig. 2.06 Histograma de la distribución de frecuencias de una muestra de 200 desviaciones**

Efectuado el descarte de datos, se calcula el “ancho del histograma” en unidades de la escala, considerando las fracciones que pudiesen resultar como consecuencia de la eliminación de los datos.

El Rango D determinado se debe expresar en milímetros, para lo cual se multiplica el número de unidades calculado por el valor que tiene cada unidad en milímetros. El valor D es la rugosidad del pavimento en “unidades MERLÍN”.

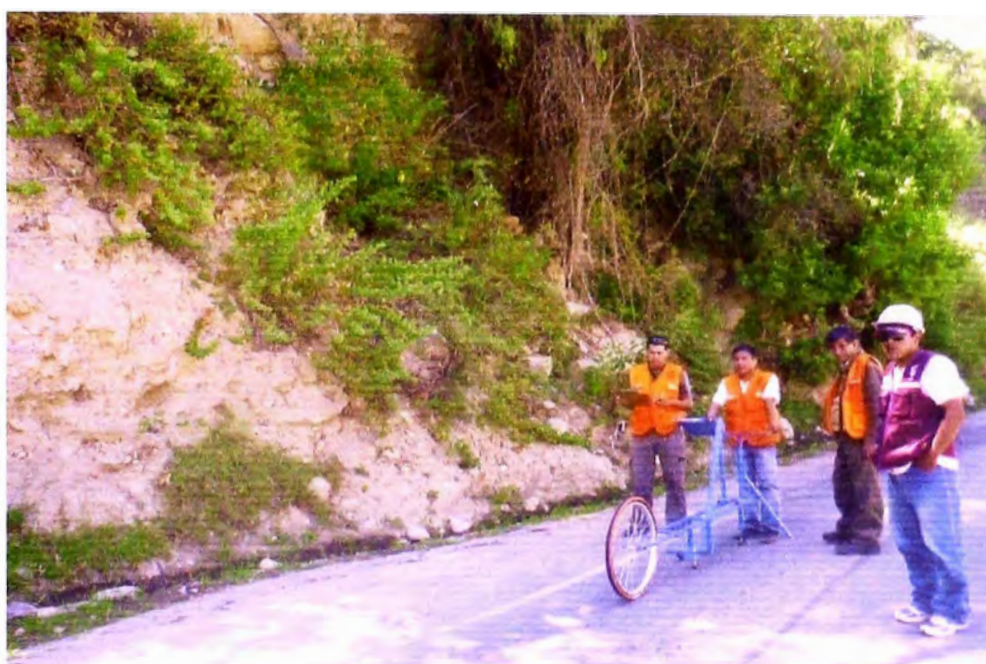
**Fig. 3.01 Tratamiento superficial monocapa  
(Fuente: Propia)**

En el tramo a evaluar Km. 112+000 al Km. 114+000 de la carretera Cañete – Yauyos – Chupaca se encontró un tratamiento superficial Monocapa en toda su extensión.

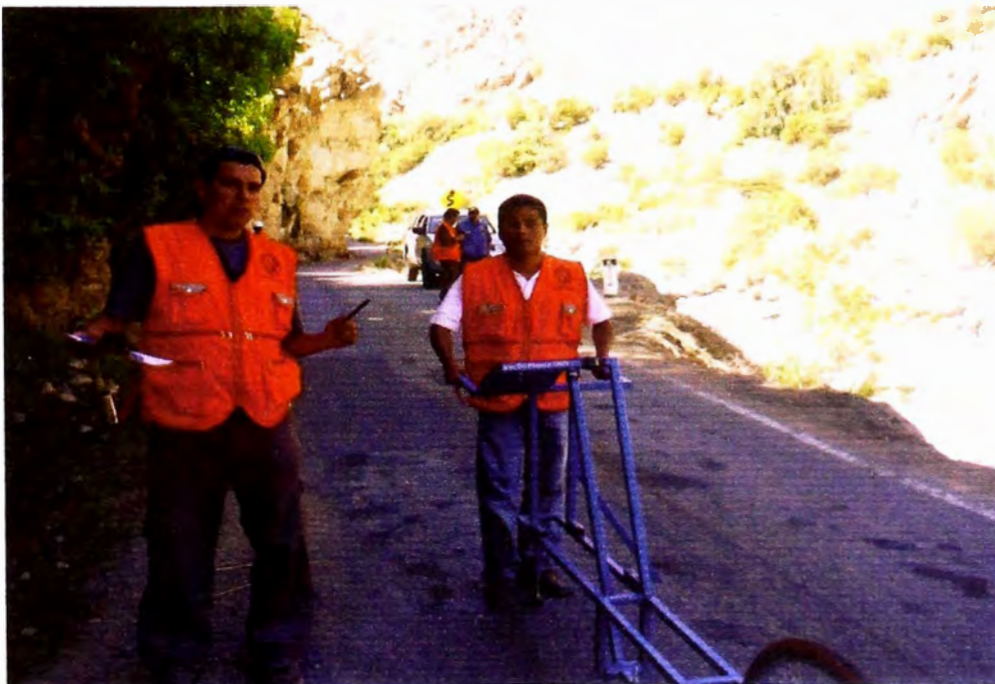
**Fig. 3.02 Tramo representativo de la sección a evaluar**  
(Fuente: Propia)

Se seleccionó el segundo tramo representativo de 400 m entre las progresivas Km. 112+400 – Km. 112+000, en sentido descendente por el carril izquierdo.

- Las medidas fueron tomadas en el carril izquierdo en sentido descendente por el ahuellamiento a una distancia promedio de 1.17 m del borde de la vía.
- Se estableció un equipo de trabajo en el cual una persona manejaría el equipo, otro tomaría los datos y como ayudantes externos dos personas con conos y banderillas de seguridad para cuidar al equipo principal, puesto que la vía era de un solo carril.
- Se verificó la relación de brazos la cual fue de 1 a 10.
- Se colocó el formato de medición en el porta formatos del equipo colocándose en su punto inicial en la posición correspondiente al número 25 (se verifico que cada cuadrícula tuviera un ancho de 5 mm).
- Se procedió a tomar las medidas procurando mantener el equipo en la huella derecha de la vía.
- Se tomaron en total 400 datos sin inconveniente alguno.
- No se pasó sobre gibas ni grietas pronunciadas.

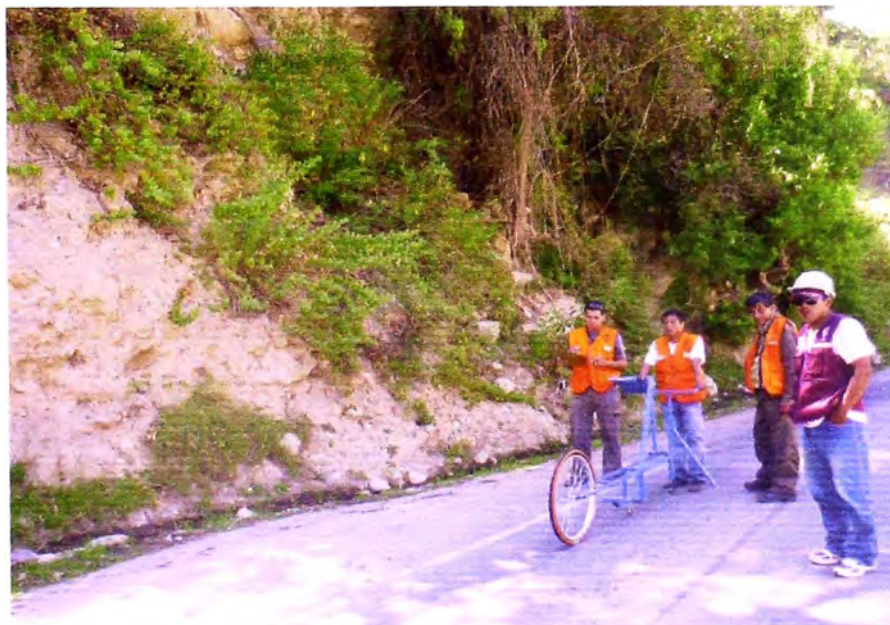
Foto N°2: Toma de datos sobre el ahuellamiento en el lado derecho de la vía.
