**UNIVERSIDAD NACIONAL DE INGENIERIA
FACULTAD DE INGENIERIA CIVIL**

**PROYECTO INMOBILIARIO PARQUE CENTRAL– ETAPA II
PRINCIPALES PROBLEMAS DE CALIDAD EN
ESTRUCTURAS DE DUCTIBILIDAD LIMITADA**

INFORME DE SUFICIENCIA

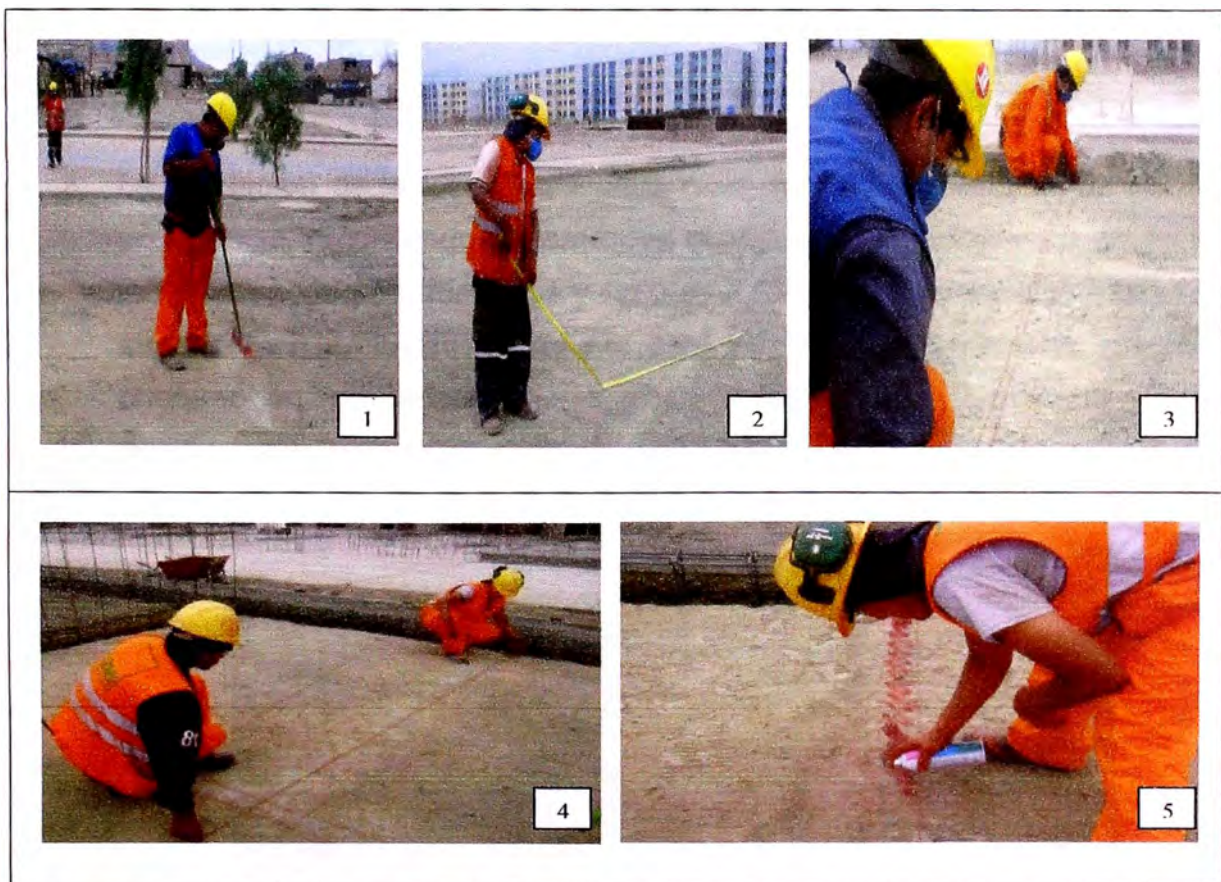
Figura 3.3: Control de Trazo Topográfico

- Realizar los trazos en las subdivisiones de ambientes los cuales se realizarán bajo la misma secuencia.
- Luego de realizado los trazos, y antes de la excavación se deberá remarcar los trazos realizados anteriormente.
- Posteriormente se debe de marcar el ancho de los muros, se recomienda el uso de un spray, esto debido a que a veces existen muros de diferentes espesores en un mismo nivel de losa y el corregir el ancho de un muro ya vaceado genera un alto sobrecosto.

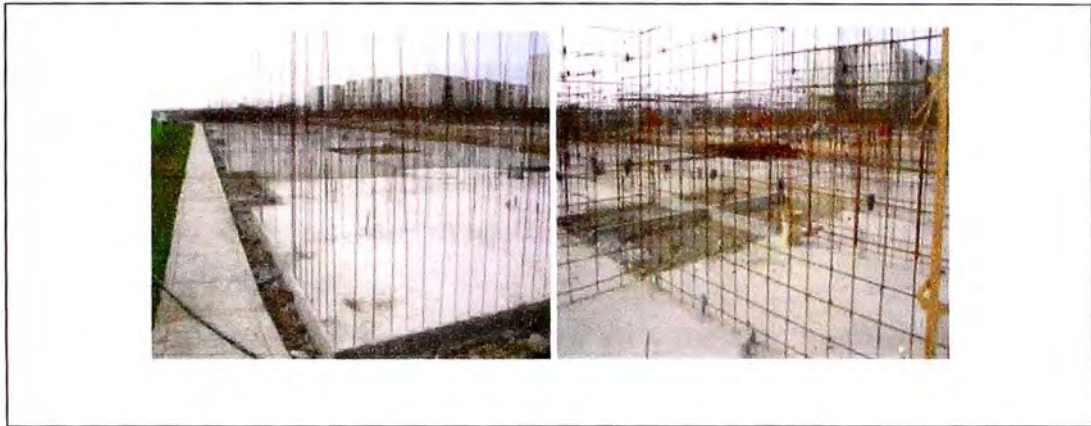
Figura 3.4: Vaceado de Platea de Cimentación

Previo al vaciado de la platea, se realizará el check list de liberación de concreto para proceder con la colocación del concreto y curado posterior.

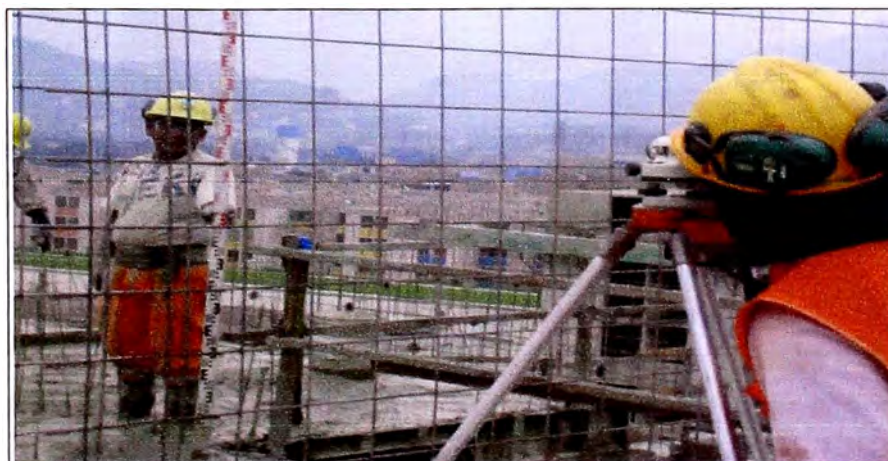
Figura 3.5: Nivelación de Losas

3. La nivelación de la losas para cada nivel del edificio debe de darse, de preferencia, recurriendo a elementos contiguos al proyecto para así tener lecturas en valores absolutos y no solo referenciales entre piso inferior y superior, sin embargo de no ser esto posible se recomienda el doble chequeo en la nivelación, una desde el ultimo nivel terminado y otra desde una referencia ubicada en el 1° nivel.

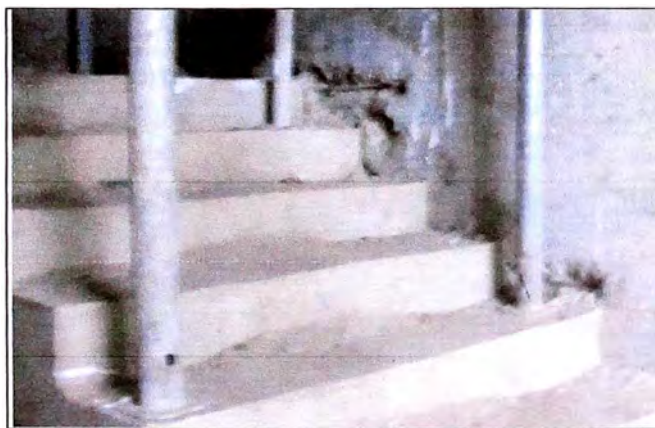
Figura 3.6: Verificación de Ancho de Escaleras

Ampliar 15-20cm una losa de escalera ya vaceada, genera el doble de costo en MO debido a que se debe de hacer perforaciones en la losa, colocar insertos de acero a todo lo largo, la colocación de un producto adherente para pegar concreto ya fraguado con concreto nuevo y el vaceado adicional cuyo poco volumen disminuye los ratios de concreto además de la desviación de un suministro crítico de la línea de producción ya programada.

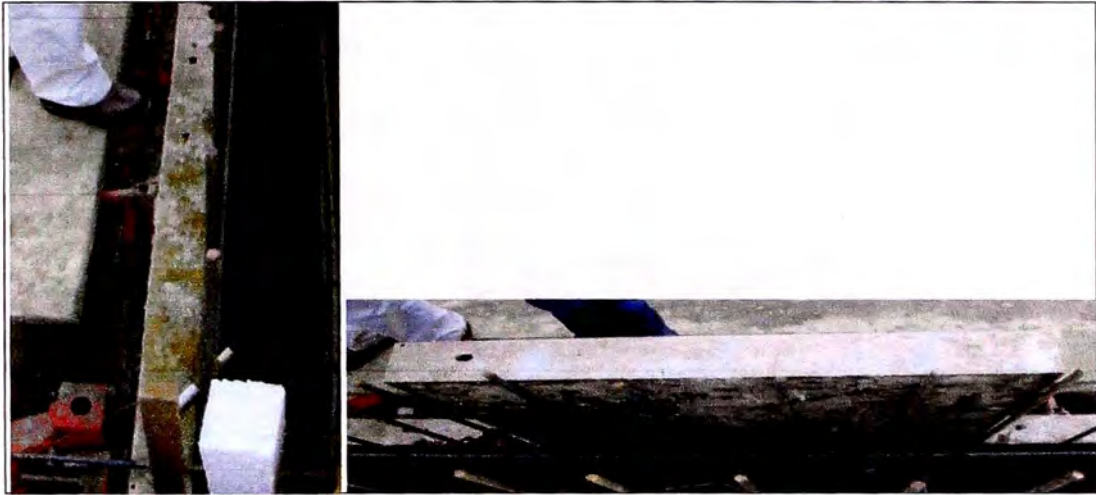
Figura 3.7: Adecuado Recubrimiento de Acero de Refuerzo

5. Recubrimiento nulo de acero, por error la malla se apoyo en el encofrado. Si no se hubiese efectuado el chequeo previo antes del vaceado se tendría un muro de concreto ($L=2.00m$) con acero expuesto en 1 de sus caras.

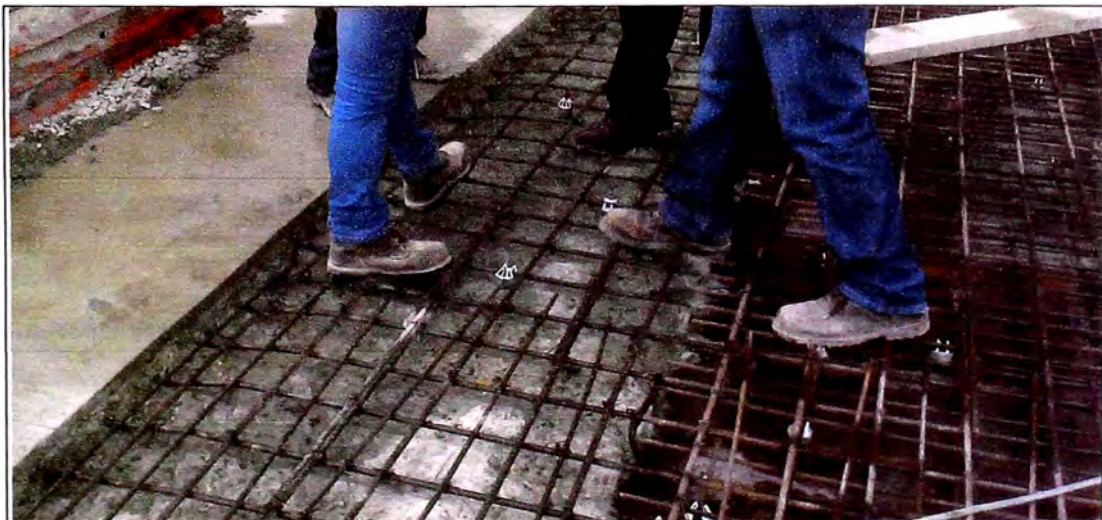
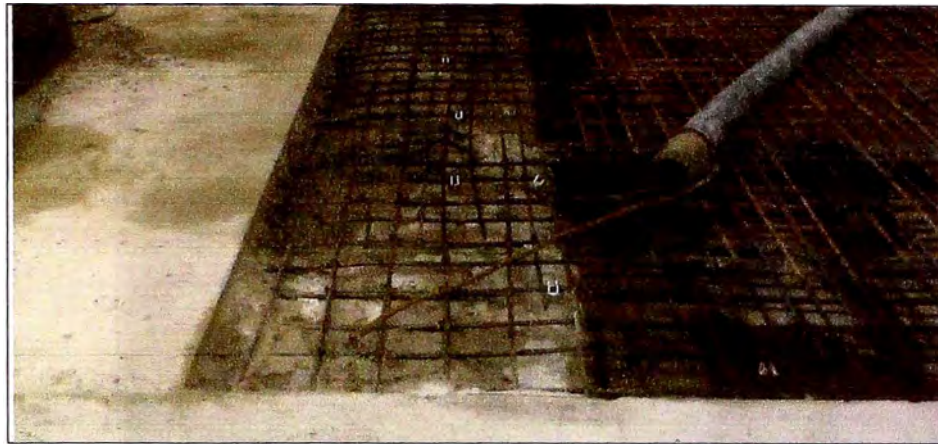
Figura 3.8: Verificación en Nivel de Acero de Refuerzo

6. En el caso de losas por tramos, se observa que en un vaciado anterior, debido a la fuerza con que llega el concreto desde la bomba y el peso de los operarios encargados, los topes para el acero de refuerzo se salieron de su posición, ocasionando que el nivel de la malla baje en uno de los extremos. En el siguiente vaciado se observó este error y tuvo que ser necesario picar la parte superior de la losa hasta la zona donde la malla de acero esté al nivel correcto.

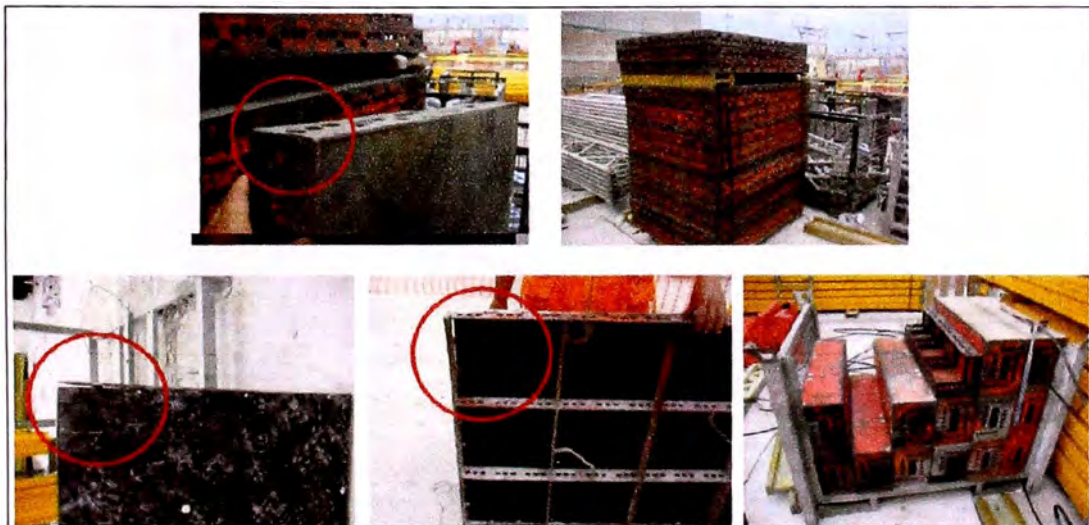
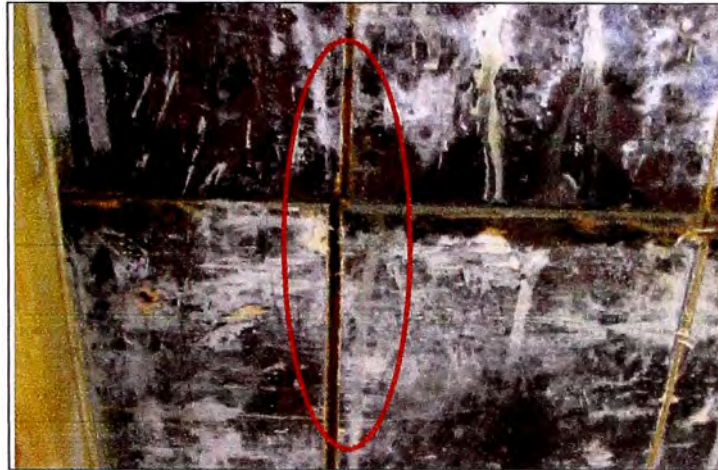
Figura 3.10: Estado de Conservación de Encofrado Metálico

7. Los paneles de encofrado debe de estar en un estado aceptable, y deben ser revisados al momento de su llegada a la obra. Debido a su uso continuo es posible que luego de unos meses éste empiece a generar defectos en los vaceados, ya sea por no conservar el alineamiento o por piezas que a simple vista ya presentan desgaste.

Figura 3.11: Deterioro en Encofrado Metálico

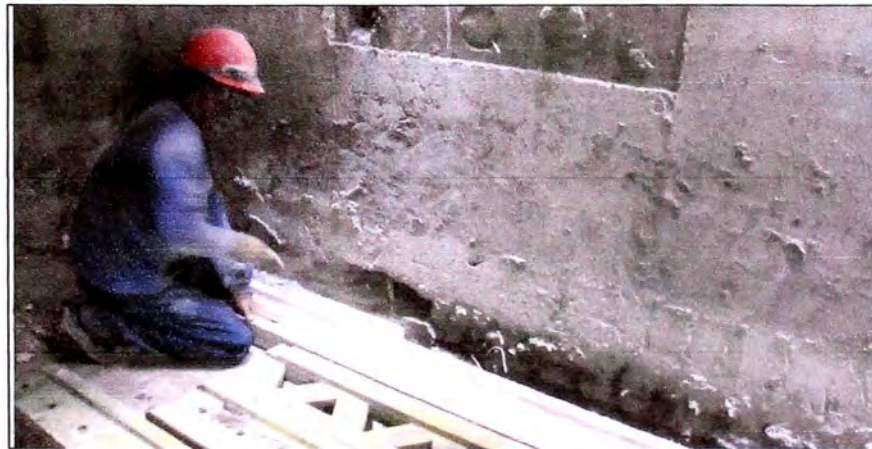
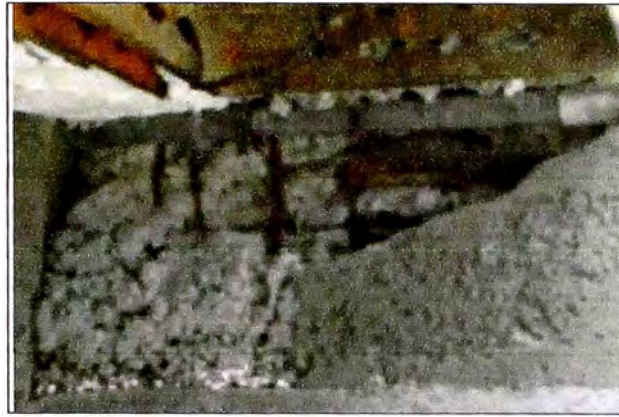
Figura 3.12: Retrabajo por malos vaceados

8. Los retrabajos por malos vaceados son los más incidentes en tema de HH utilizadas ya que las correcciones en su gran mayoría son de forma manual y no hay forma de medir un rendimiento de avance para el personal asignado a éstos resanes.

Figura 3.13: Acero de Refuerzo expuesto

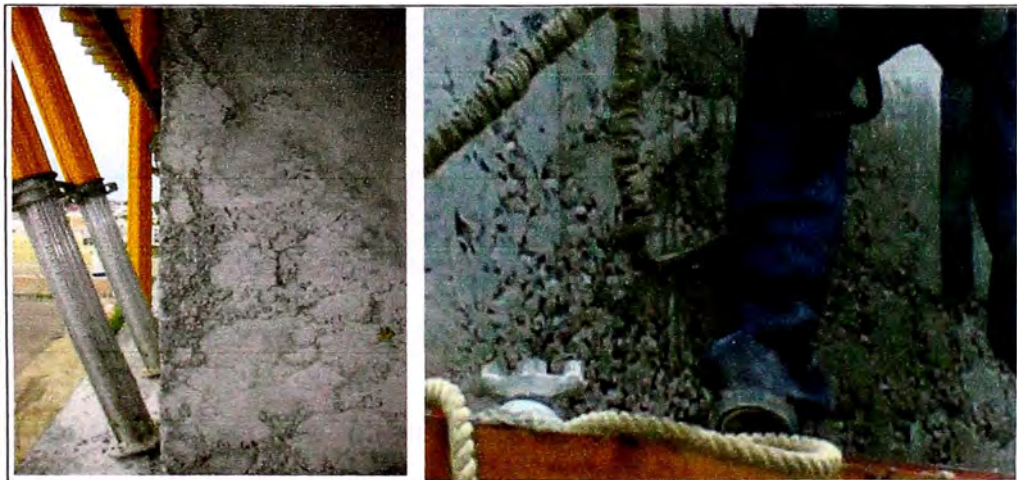
Figura 3.14: Cangrejeras por falta de vibrado

9. En la foto que sigue se observa una gran cangrejera, se averiguó el motivo del error y se notó la improvisación de encargados en vibradores justo en una zona de difícil acceso para el vaceado (esquina del eje más alejado, cara exterior). Se recomienda dejar los accesos adecuados para el vibrado del concreto en su totalidad, en este caso de todas maneras se tuvo que colocar más andamios para que se realice el resane posterior.

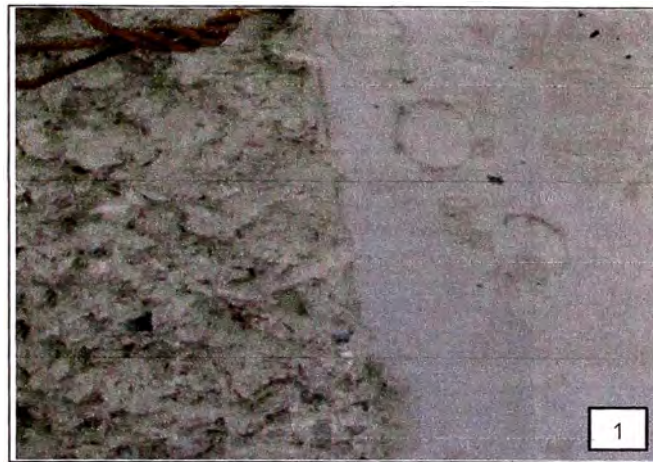
uniformemente quedando un mal acabado que deberá ser resanado superficialmente.

Figura 3.15: Cangrejas por mal vibrado

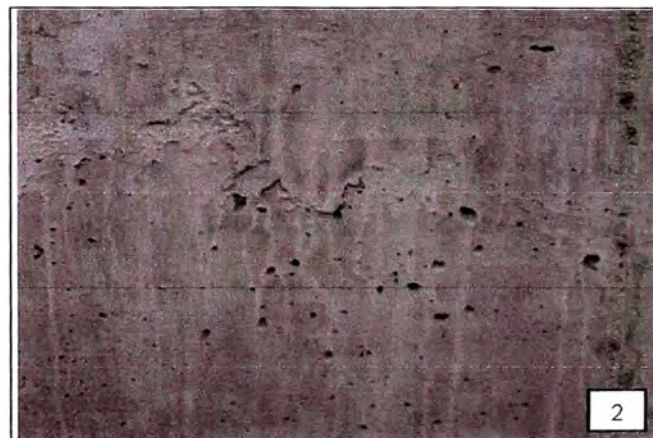
Figura 3.16: Cangrejas por desmoldante de encofrado

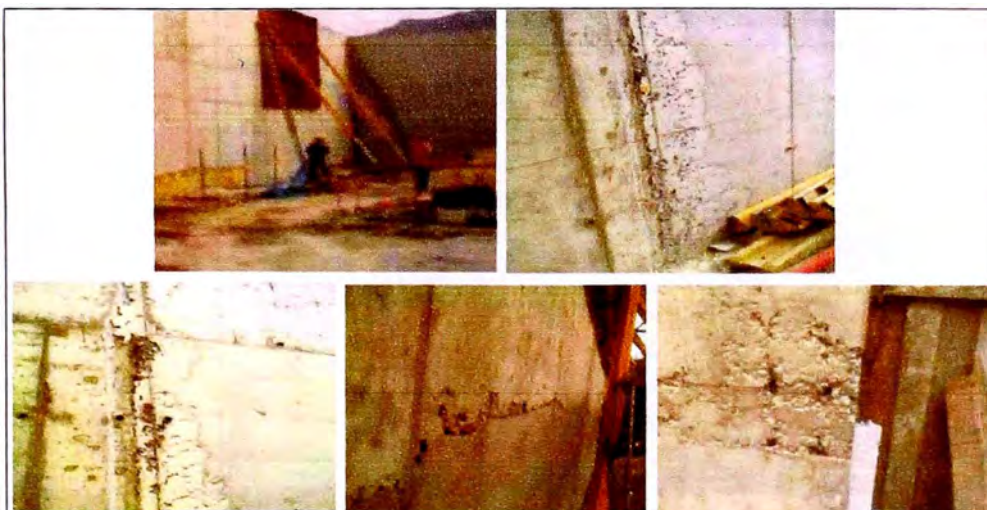
Figura 3.18: Junta de vaceado entre muros

12. Es necesario verificar el encuentro de elementos vaceados en diferente día, ya que usualmente en la parte exterior a edificio suelen haber segregaciones, una buena práctica es la aplicación de yeso para evitar filtraciones.

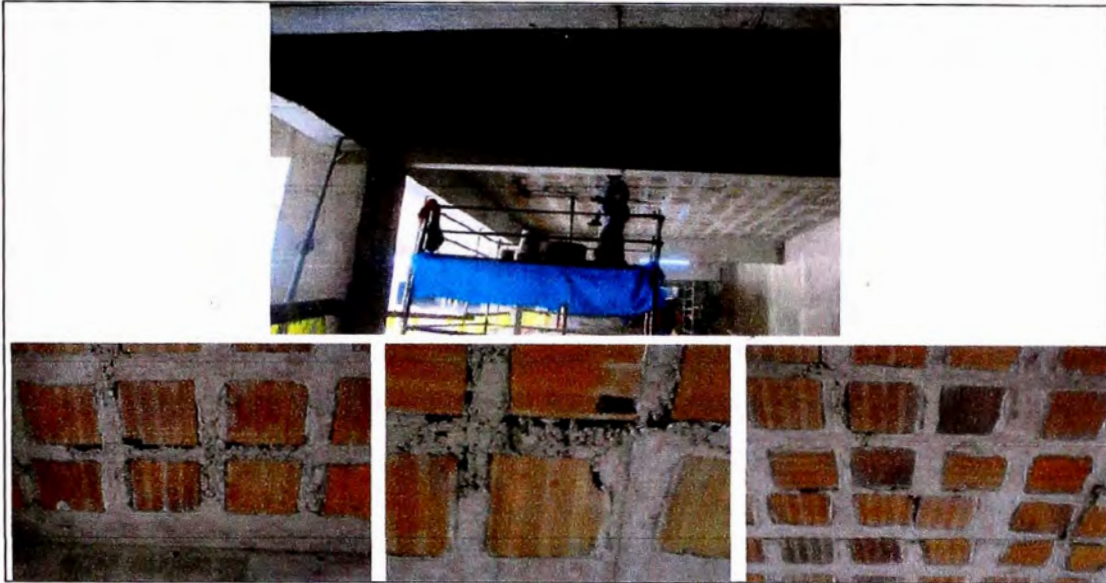
Figura 3.19: Vaceado de Losas Aligeradas

pequeñas cangrejas, el gasto de material adicional de tarrajeo se hace notorio.

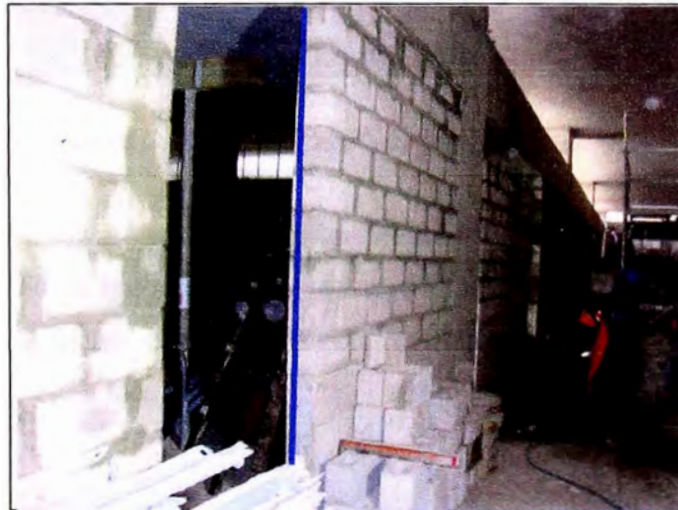
Figura 3.20: Verticalidad de Muros

14. Es común que para las construcciones tradicionales, cuyos muros son de albañilería o bloquetas con poco espesor de recubrimiento, tener en cuenta las alineaciones en muros, dado que los cm de margen para su corrección son menores.

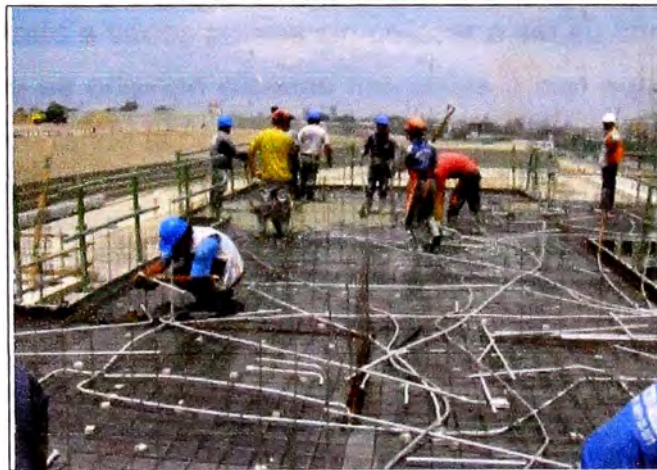
Figura 3.21: Trazo de Tuberías y Accesorios

1. Trazar el recorrido de las tuberías y accesorios según planos, verificando a criterio si existirá algún problema en los espacios libres destinado al paso de cada tipo de tuberías. Se sugiere tener en cuenta los radios de giro, la densidad de tuberías en ciertas zonas, el encuentro con otras instalaciones embebidas en losa o muros, teniendo en cuenta el espesor de los elementos de concreto y los recubrimientos mínimos que se indican en el RNE.

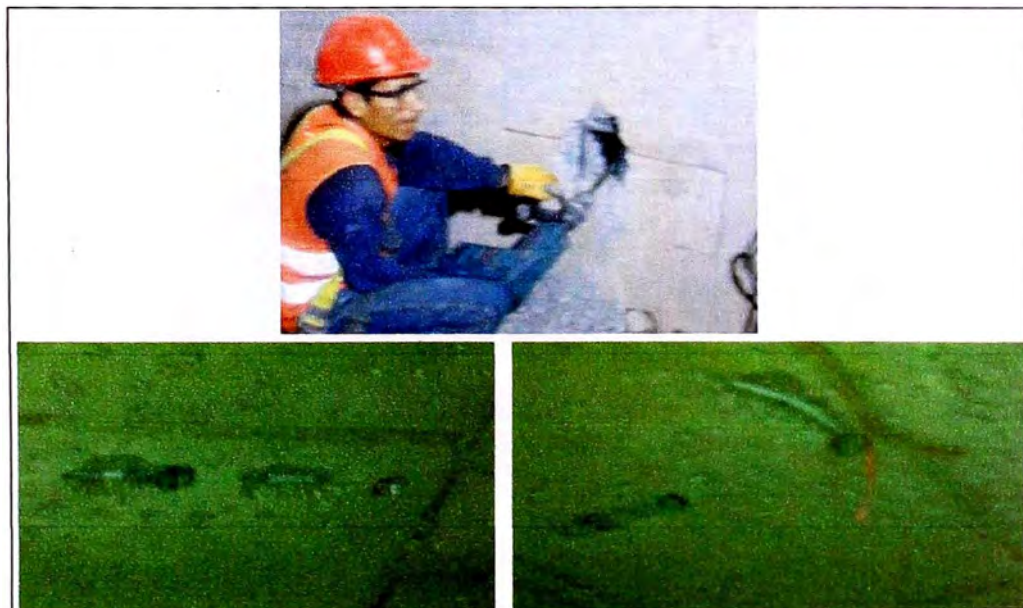
3. Debido a que las instalaciones sanitarias y eléctricas a veces están a cargo de subcontratas, no se verifica el trabajo en su totalidad antes del vaciado quedando a veces puntos sin colocar o sin su correcta ubicación final, con lo que se originan picados manuales o con equipo, debilitando la estructura y cortando la continuidad de la malla de acero de refuerzo.

Figura 3.23: Picado de concreto por reubicación de instalaciones

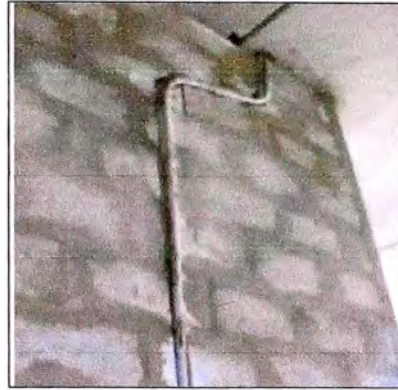
detalles, tuberías empotradas según diseño pero desalineadas al plomo del muro ejecutado.

Figura 3.24: Tubería No empotrada en muro.

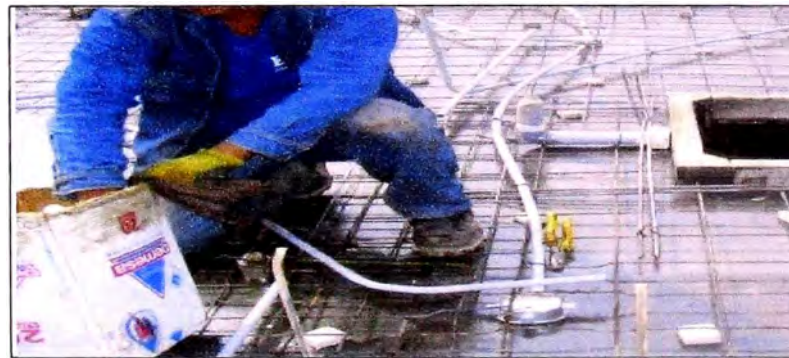
Figura 3.25: Taponeo de cajas y pases eléctricos

5. Tener la precaución de taponear totalmente las cajas eléctricas y de pase, así como los extremos libres de tuberías a fin de evitar obstrucciones durante el vaciado en muros y losas. La no colocación de estos tapones solo retrasará la identificación del error y problemas posteriores que surjan.

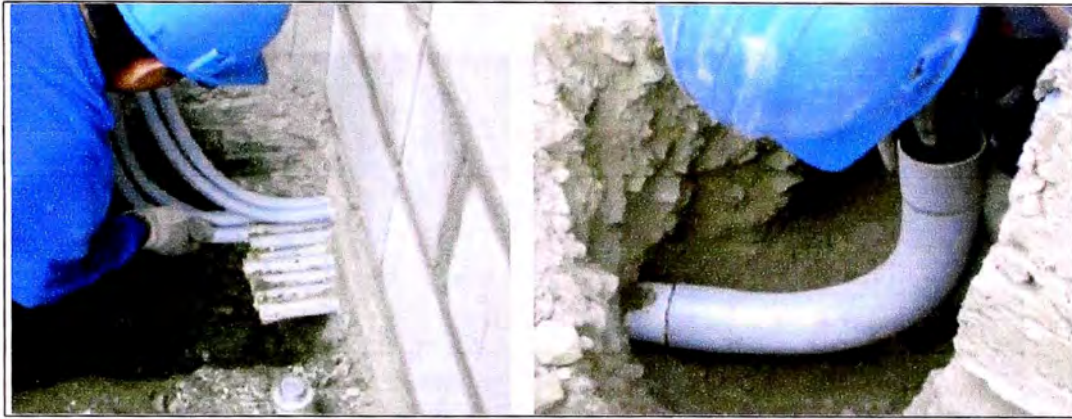
Figura 3.26: Conexión a banco de medidores

6. Para la colocación del banco de medidores se excavar una zanja de 0.30x0.30 hasta llegar a la tubería de la platea de forma manual o con un martillo eléctrico para remover el material, descubriendo dicha tubería, luego se realizan las conexiones correspondientes hasta la zona del banco de medidores.

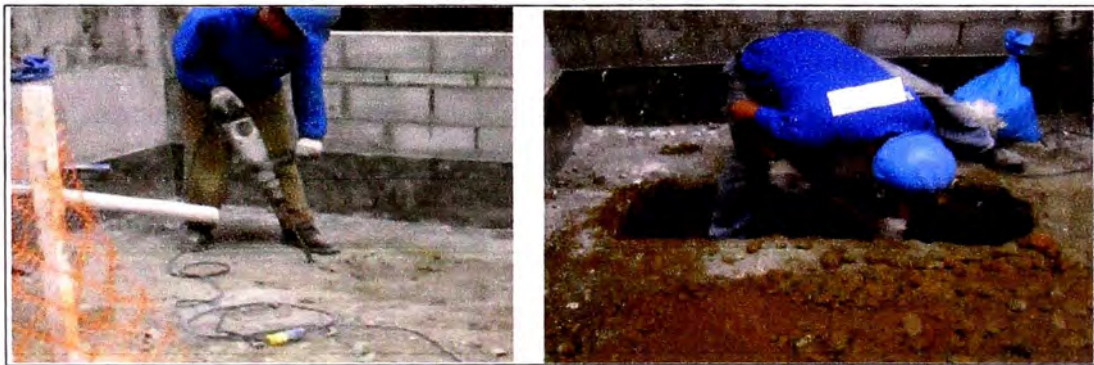
Figura 3.27: Puesta a tierra

7. La puesta a tierra se da de forma similar, las dimensiones para un pozo a tierra usualmente son de 0.50x0.50 con una profundidad que varía entre 1.50 a 2.00m según los cálculos de carga.

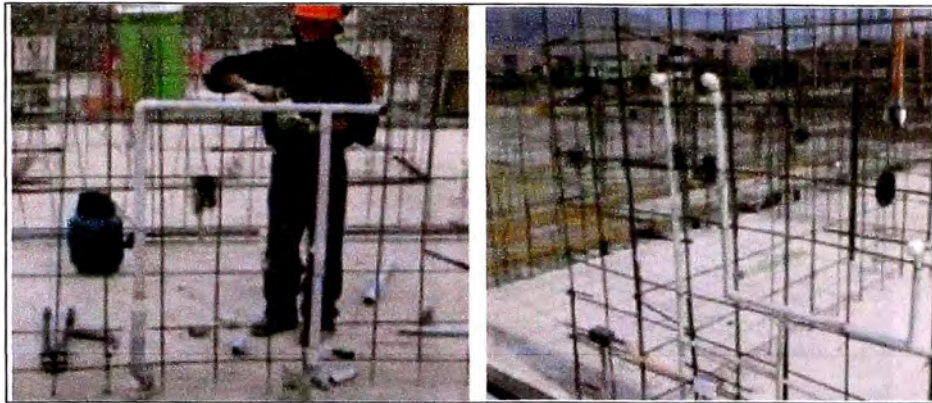
Figura 3.28: Prueba de instalaciones sanitarias

1. Luego del trazado de tuberías y fijar puntos de salidas, es necesario realizar las pruebas de Presión y Estanqueidad de tuberías a fin de garantizar que no hayan fugas en la redes agua y desagüe. Este punto es sumamente importante, puesto que, tal como se muestra en los cuadro estadísticos mostrados al inicio de este capítulo, casi el 20% de la total de reclamos existentes se original por fallas en IISS.

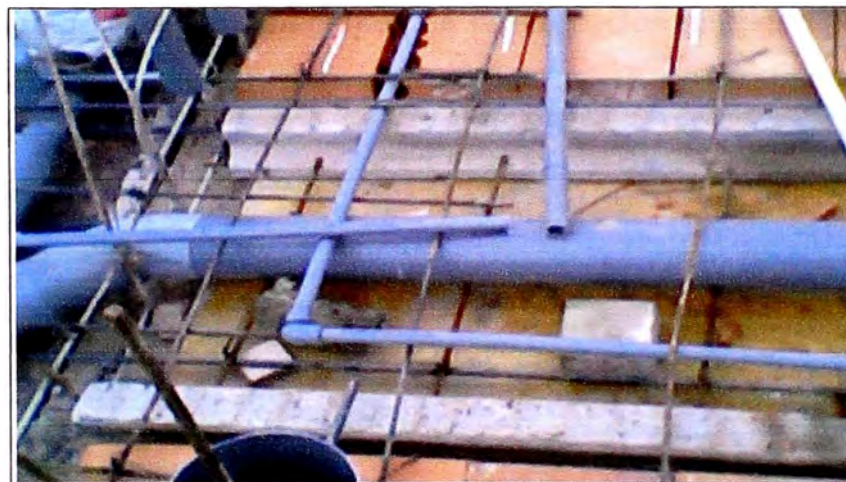
Figura 3.29: Verificación del recorrido y recubrimiento de tuberías

2. Verificar el recorrido y ubicación de las tuberías y accesorios por las tuberías de 4" y 6" que deben quedar completamente embebidas y con recubrimiento de concreto. En esta foto se muestra un tramo largo de tubería de 4" en cocina, lo cual no encaja en el espesor de losa aligerada de 0.20m, es por ello que se retiran los ladrillos cambiando esta zona a losa maciza. Con recomendación se sugiere verificar los espesores de losa en función a los diámetros de los ramales de desagüe, por ser estos los de mayor diámetro.

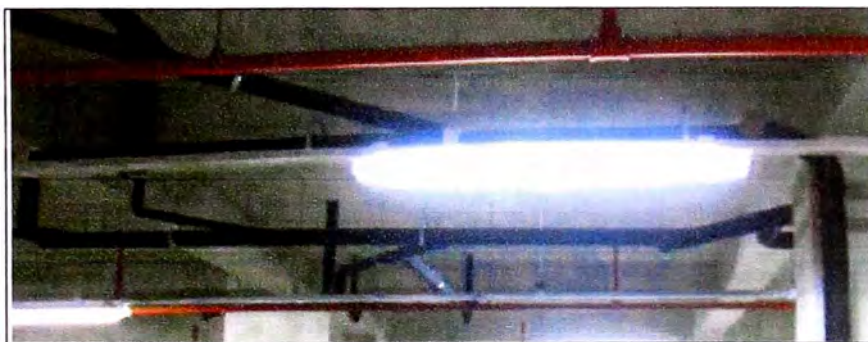
Figura 3.31: Verificación de pendiente en tubería de desagüe

4. Como parte del trazado de tuberías se encuentra la verificación de pendientes en las líneas de desagüe, en edificaciones con instalaciones colgadas es relativamente fácil corregir éstos errores generando sólo el gasto de mano de obra y tuberías, sin embargo en instalaciones embebidas como es el caso de estructuras de ductibilidad limitada los problemas en pendiente ya originan demoliciones, perforaciones, o en su defecto malos olores permanentes en la edificación entregada al cliente final.

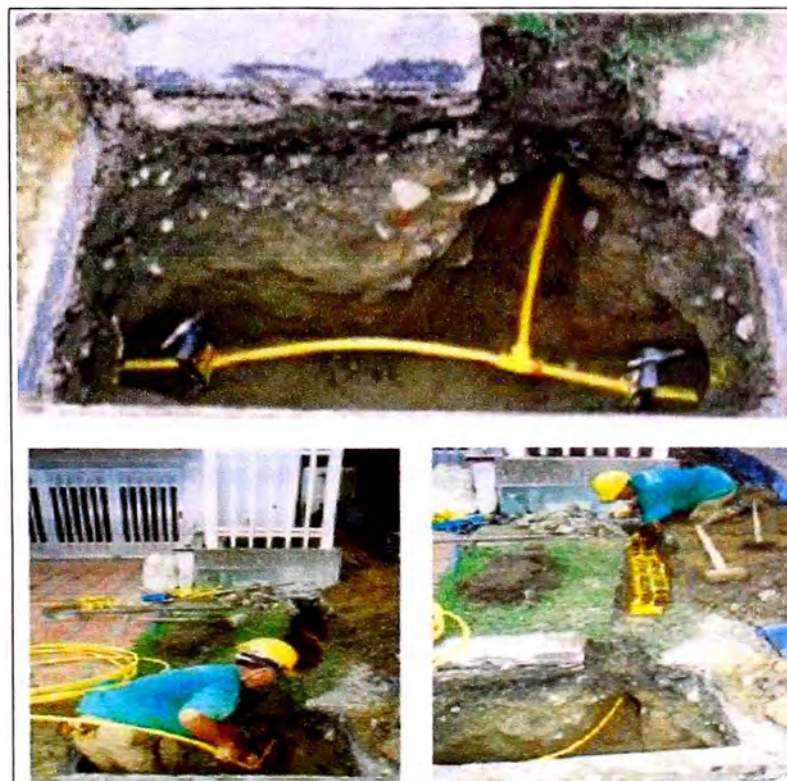
Figura 3.33: Conexiones enterradas para instalaciones de gas

3. Si la conexión se realiza con tuberías enterradas se deben cumplir como mínimo con los siguientes requisitos:
 - a) Debe instalarse por debajo del nivel del suelo, en una zanja con una profundidad mínima de 30 cm. cuando la tubería puede estar expuesta a cargas por tráfico vehicular o similar; y 20 cm. cuando el trazado sea por zonas de jardín o donde no esté expuesta a cargas debidas a tráfico vehicular o similar.
 - b) No se deben instalar tuberías por debajo de cimientos, zapatas y placas de cimentación. Cuando se requiera pasar tuberías a través de elementos como cimientos, muros y estructuras que soportan cargas tales que se generen asentamientos que puedan afectar las tuberías, se deben encamisar.

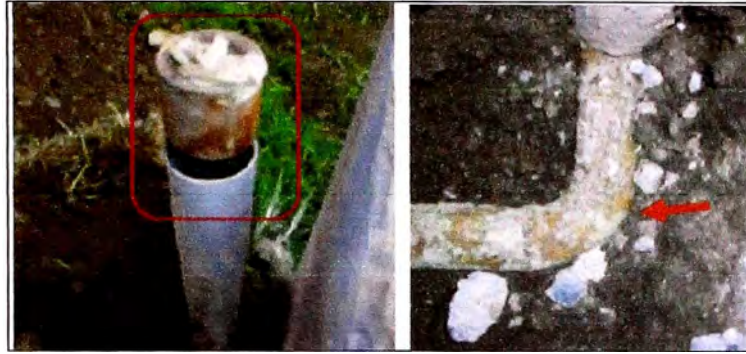
Figura 3.35: Protección de tuberías por corrosión y humedad

5. Dado que el ambiente de la ciudad de Lima es altamente húmedo, uno de los puntos a considerar es la protección contra corrosión. Las tuberías, de acero con o sin costuras, deberán tener un recubrimiento de pinturas, cintas aislantes, poliken o una película equivalente para evitar la corrosión y demás elementos que conforman una instalación domiciliaria, deben resistir la acción del gas y del medio exterior con el que estén en contacto.

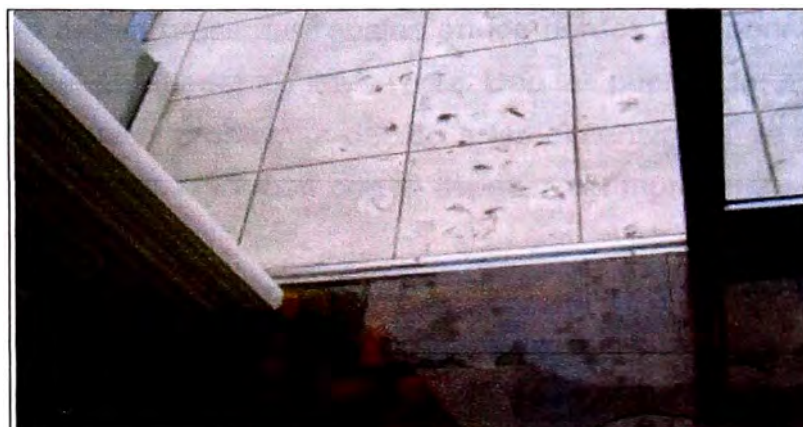
Figura 3.37: Falta de pendiente y sumidero en terraza

Se sugiere incluir en el diseño del proyecto sumideros en terrazas y balcones, con piso en pendiente hacia el centro donde se ubicará el sumidero.

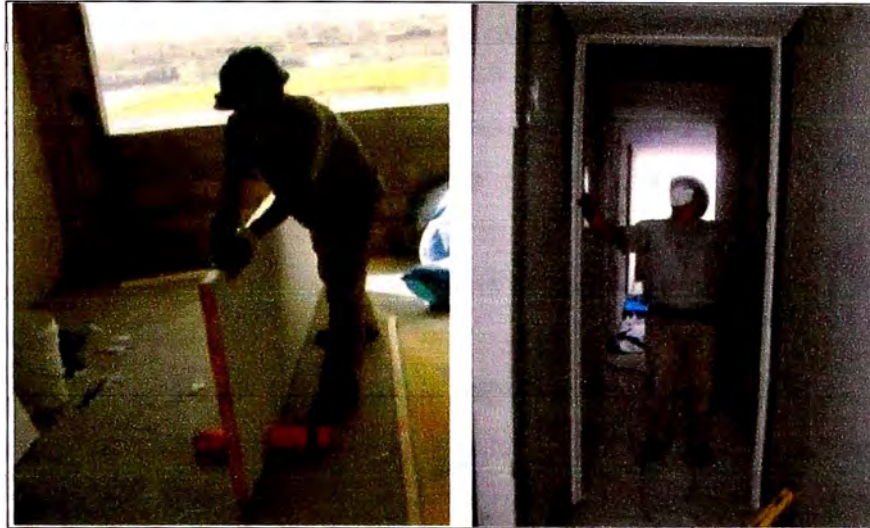
Figura 3.39: Carpintería de madera

Como procedimiento, antes de la colocación de la carpintería de madera en general, se debe realizar la imprimación, verificación de la humedad (si es posible mediante un higrómetro), y luego cerrar el ambiente o proteger los elementos de la humedad, esto es para evitar que la madera seca tome mayor humedad y se arquee, pandee o malogre el trabajo de carpintería ya realizado.

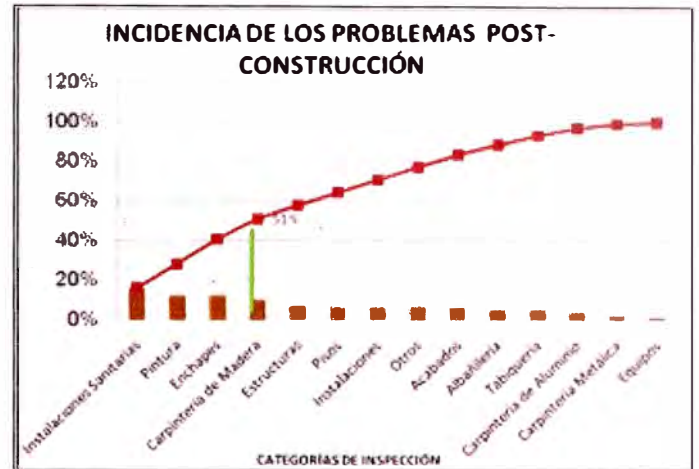
Cuadro N°4 Diagrama de Pareto

Haciendo un agrupamiento de las categorías de inspección del Cuadro N°3, se ha elaborado un Diagrama de Pareto tomando en cuenta que la escala de medición usada es la frecuencia de las reparaciones de problemas en las 6 edificaciones analizadas de donde obtenemos el Cuadro N°4.

Claramente se aprecia que los porcentajes acumulados en la curva mostrada tienen un punto de inflexión a la altura de la categoría Carpintería de madera al 51%, es hasta donde se consideran los pocos elementos que más influyen en los problemas.
