**UNIVERSIDAD NACIONAL DE INGENIERÍA
FACULTAD DE INGENIERÍA CIVIL**

**ANÁLISIS DE ESTABILIDAD DE TALUDES EN SUELOS
RESIDUALES**

TESIS

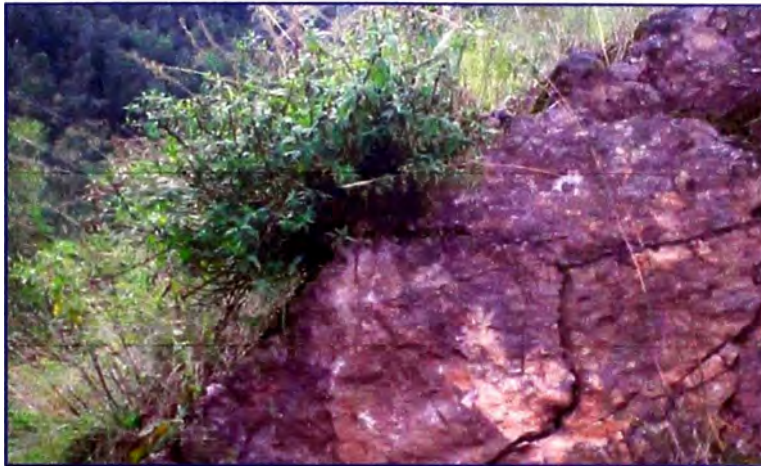
Figura 1.1. – Penetración de las raíces de la vegetación, en las fisuras de la brecha sedimentaria de la zona de estudio.

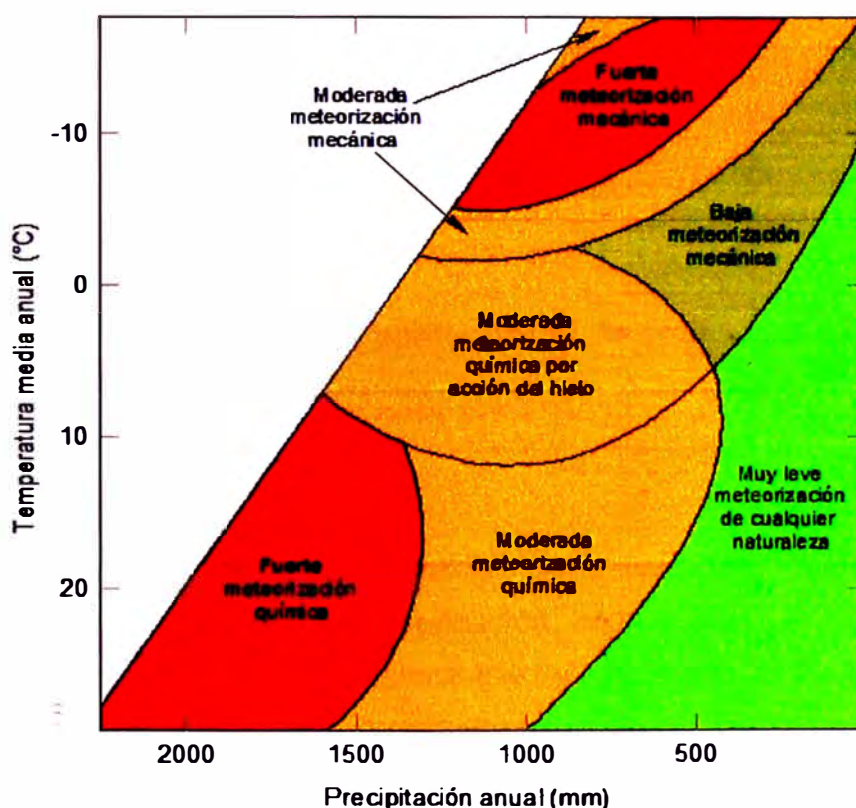
Figura 1.2. – Naturaleza de la meteorización según el clima preponderante⁴

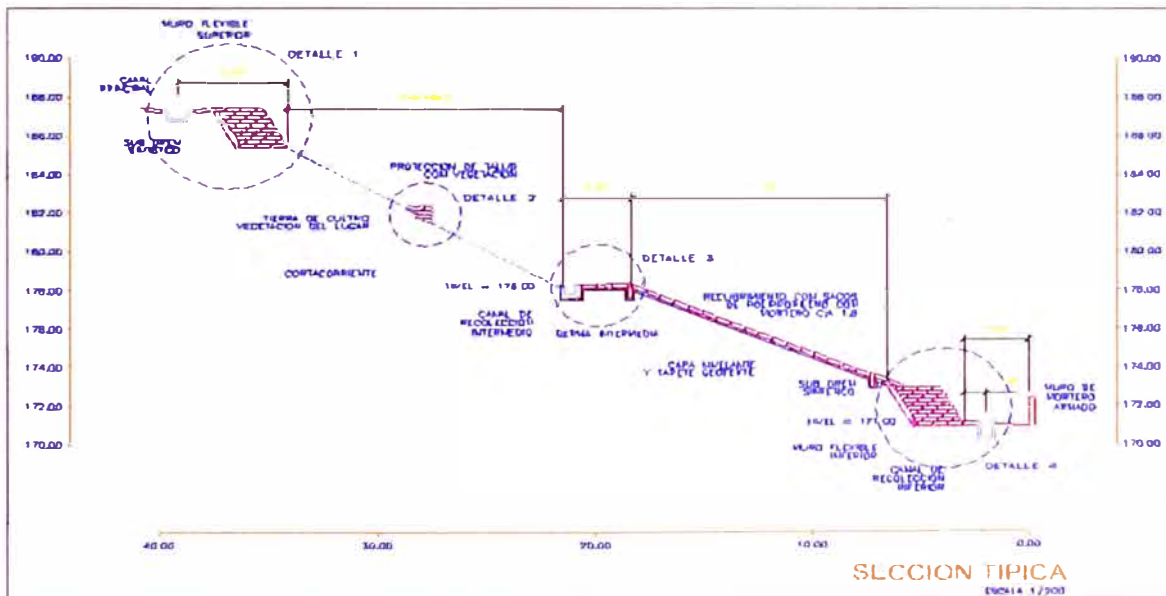
Figura 4.2. – Sección típica estabilizada contra la erosión

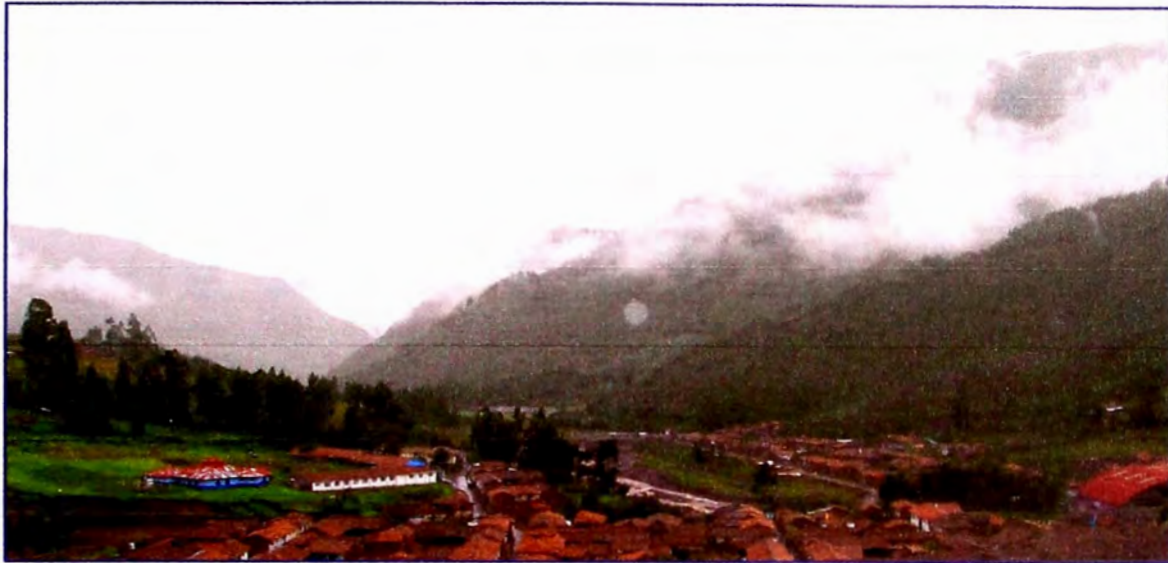
Figura 5.2. – Sección transversal del Valle del río Acomayo

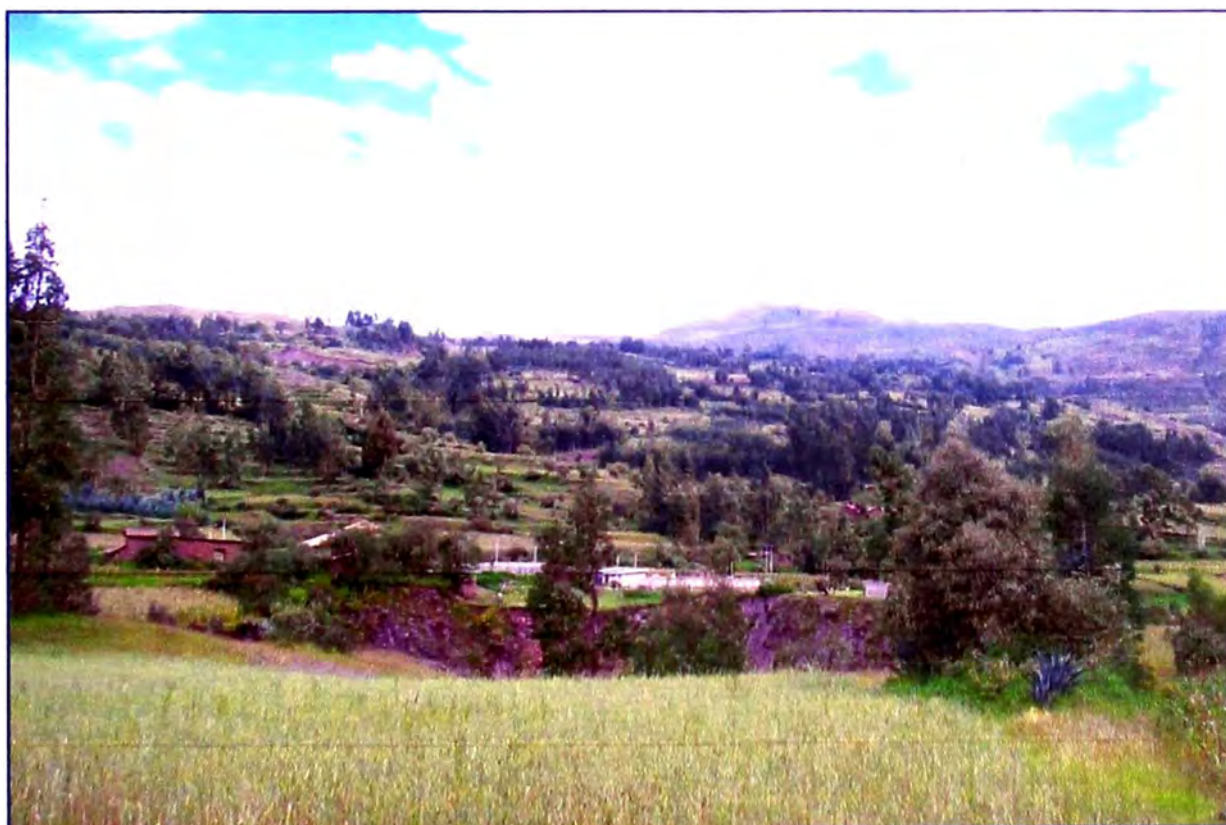
Figura 5.8. – Cerro Kenter conformante del grupo Puno (P-pu).

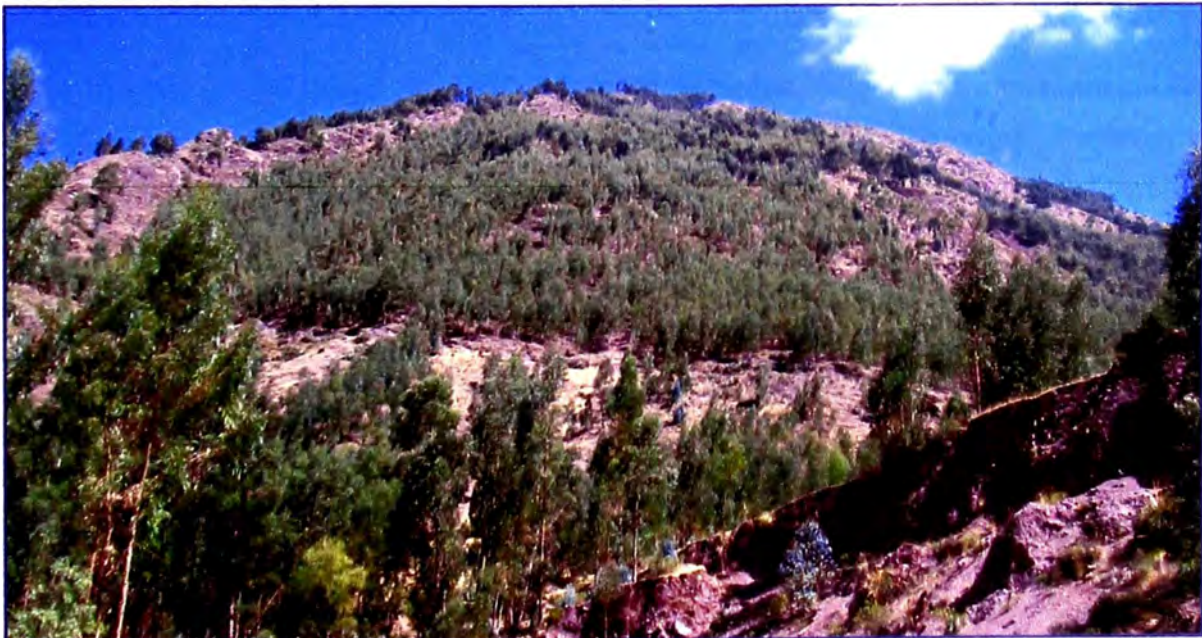
Figura 5.9. – Cerro Huaynapata conformante del Plutón de Acomayo (P-gr)

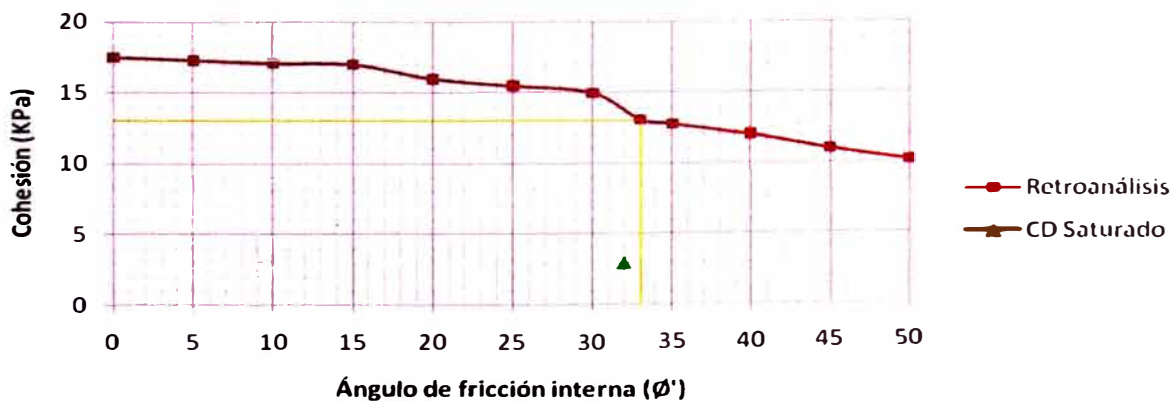
A continuación se presenta la curva de cohesión vs el ángulo de fricción interna, con la finalidad de determinar el par de valores medios de los parámetros de resistencia posibles en la superficie de rotura. También son mostrados en la grafica los valores obtenidos de los ensayos de corte directo en condición saturada, el cual fue obtenido a partir de una muestra remoldeada.

Figura 5.11. – Función cohesión, $c=f(\phi)$, del suelo de la zona IC para la condición de FS=1.0

De las figura anterior se concluye que el ángulo de fricción interna para la superficie de rotura es de 33° , por ende la cohesión es de 13.1 KPa.

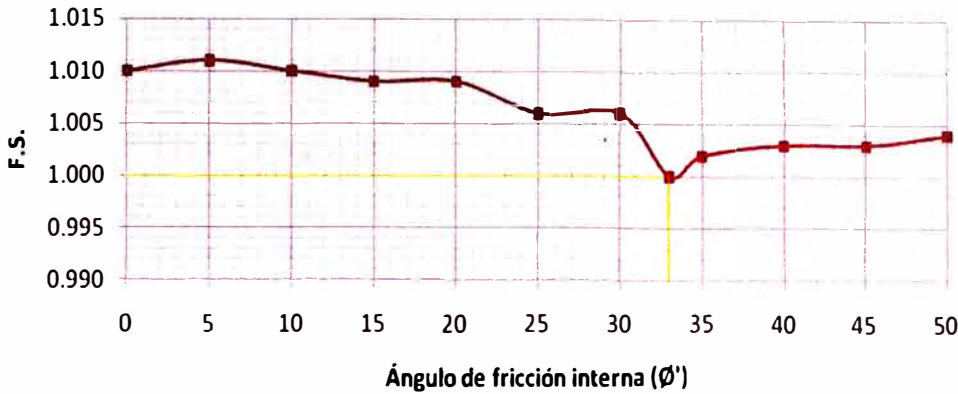
Figura 5.12. – Factor de seguridad versus ángulo de fricción interna del suelo de la Zona IC

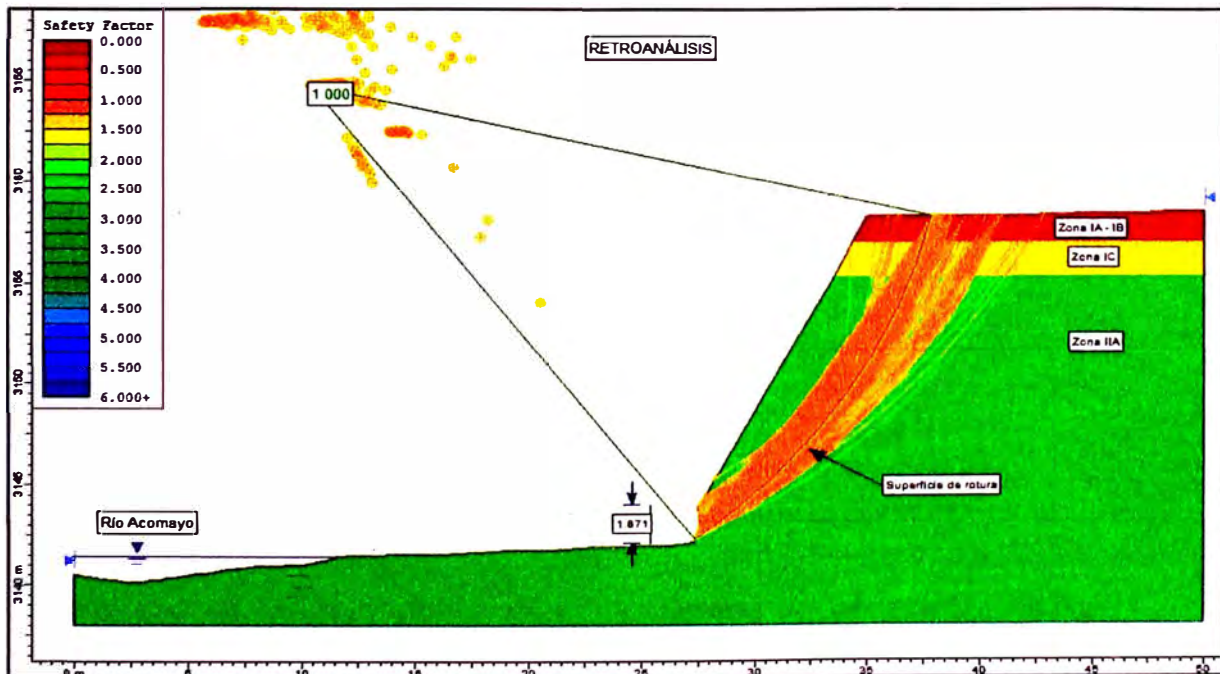
El centro del círculo crítico, que está en función de la geometría de la superficie de rotura, presentado en coordenadas relativas (10.4, 26.7) considerando el sistema de coordenadas del Plano N°: 04 Sección D-D' del Anexo A (Planos). El radio del círculo de rotura es 28.2 metros.

Figura 5.13. – Sección D-D' retroanalizado

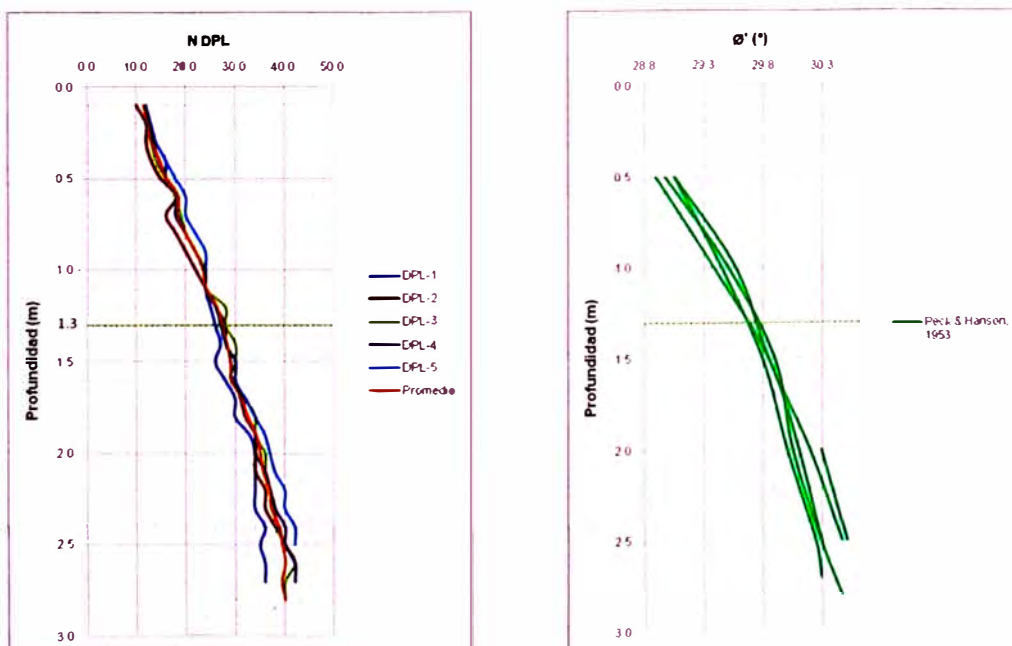
Figura 5.14. – N_{DPL} , y ϕ' (Peck & Hanson, 1953) según la profundidad de sondaje

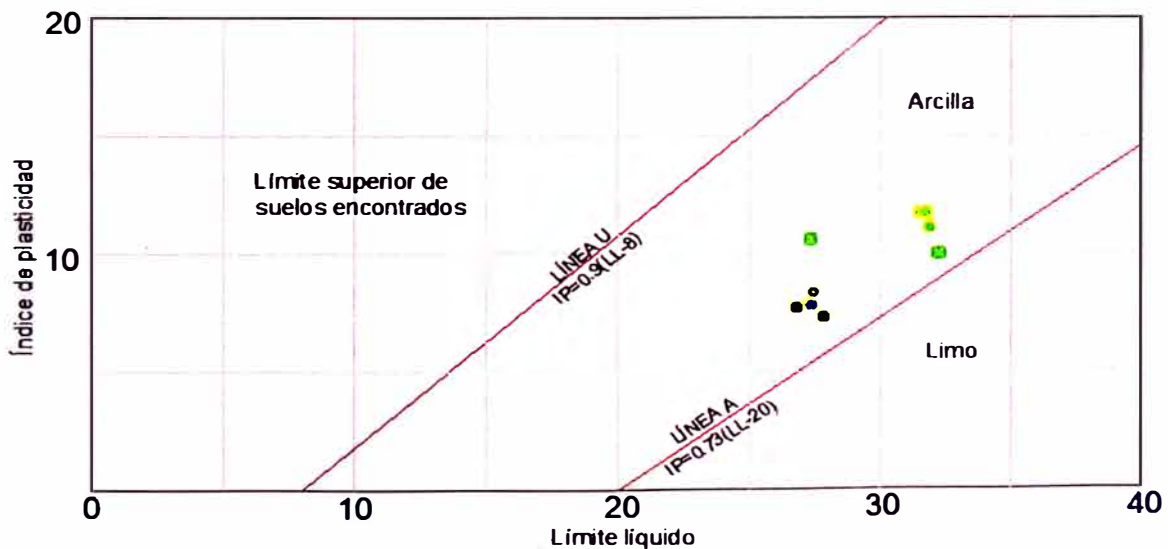
Figura 5.17. – Carta de plasticidad de las muestras analizadas

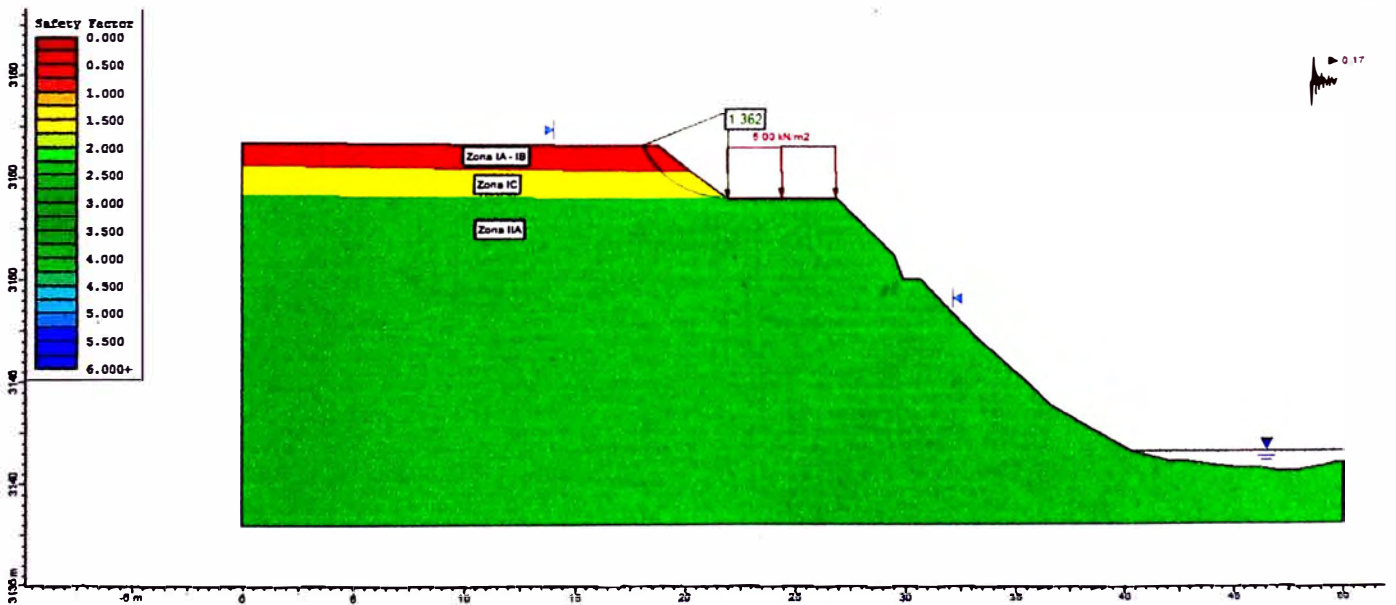
Sección C-C': Análisis Pseudoestático – Sección final

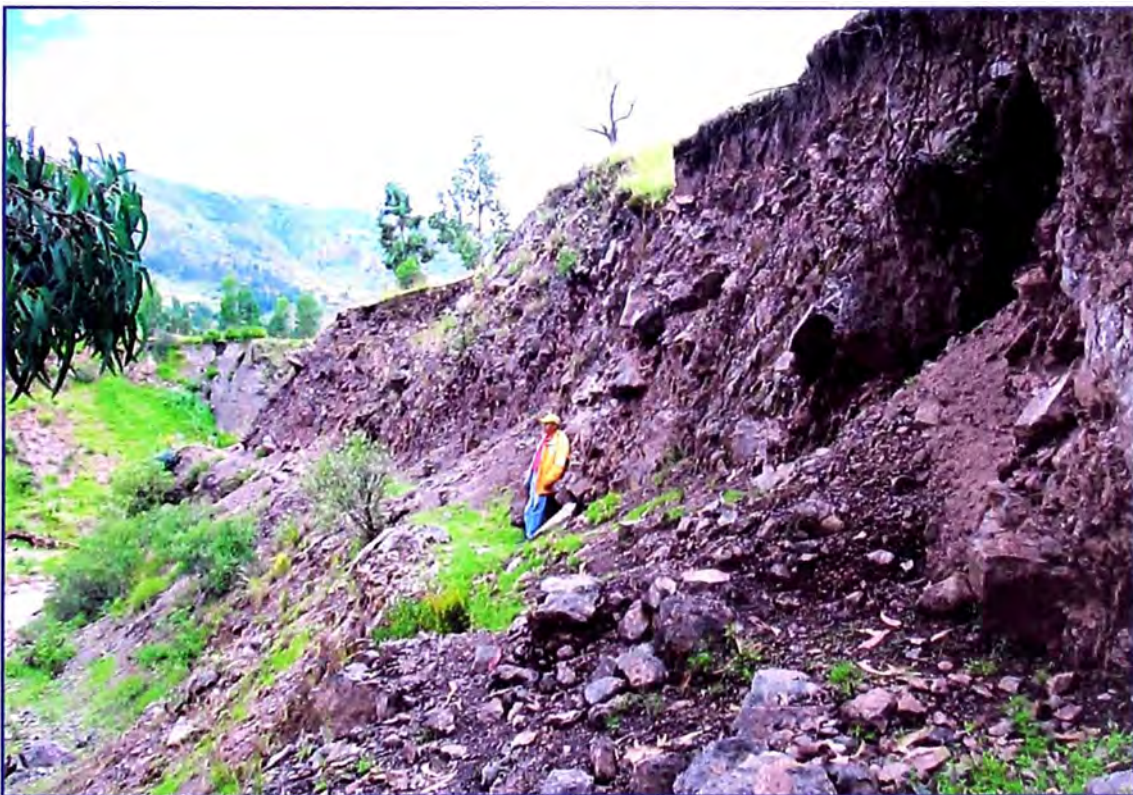
Foto N° 2. – Deslizamiento superficial a inmediaciones de la sección A-A'.

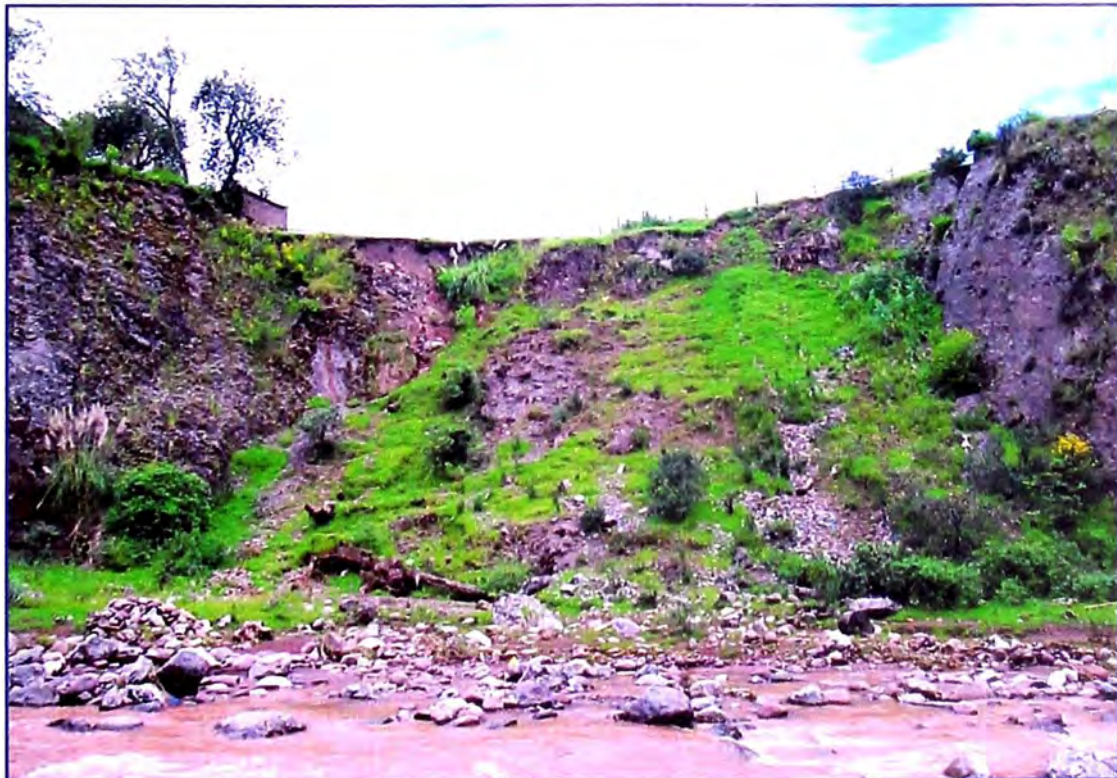
Foto N° 4. – Deslizamiento utilizado para el Retroanálisis, sección D-D'.

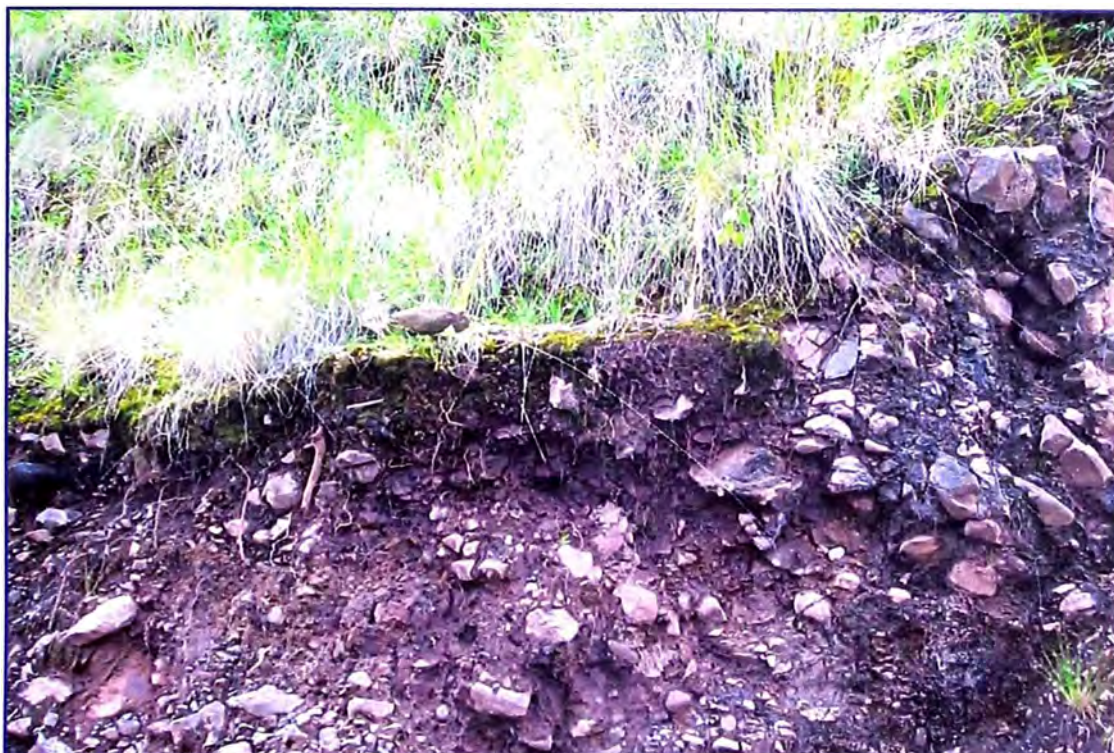
Foto N° 5. – Perfil de suelo, contacto de las zonas IA, y IB.

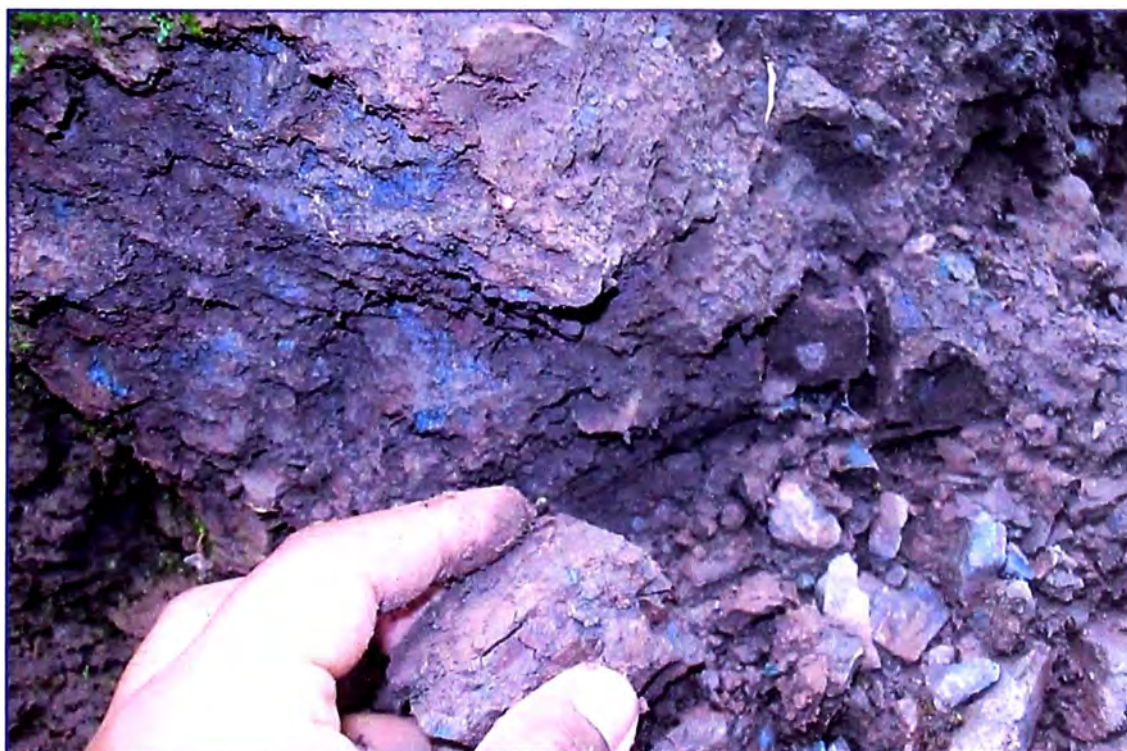
Foto N° 6. –Desintegración a la presión de los dedos, zona IB.

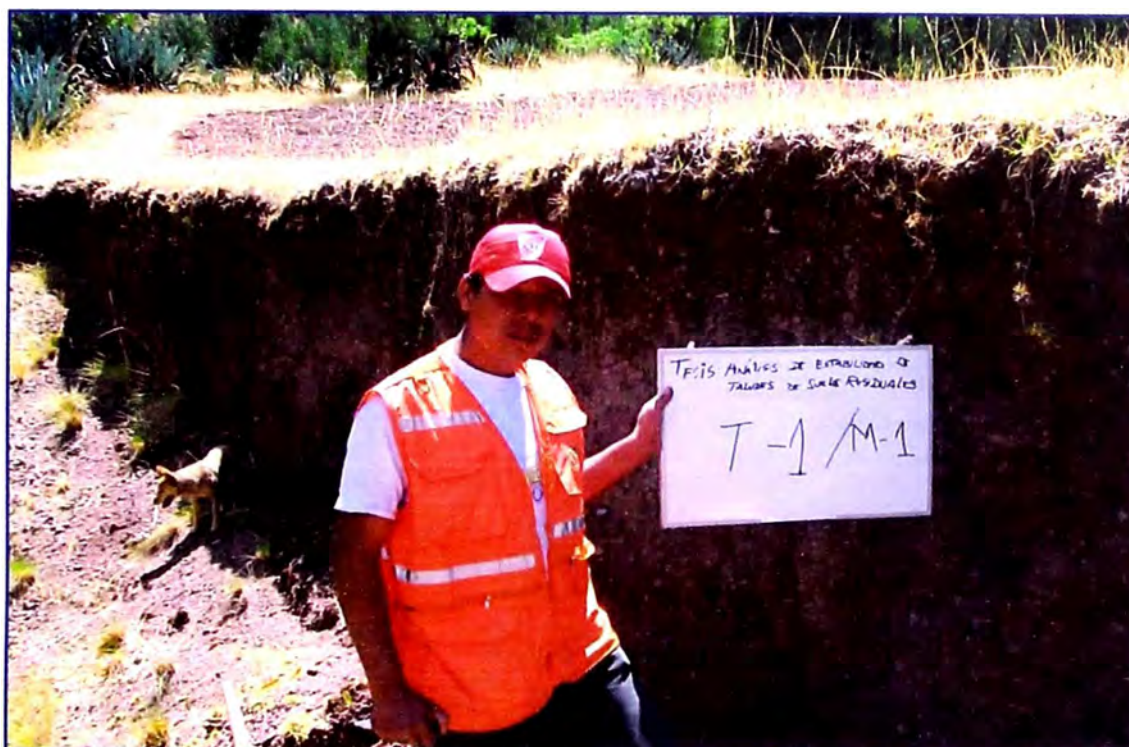
Foto N° 7. – Trinchera de zonas IA y IB (1.5 metros).

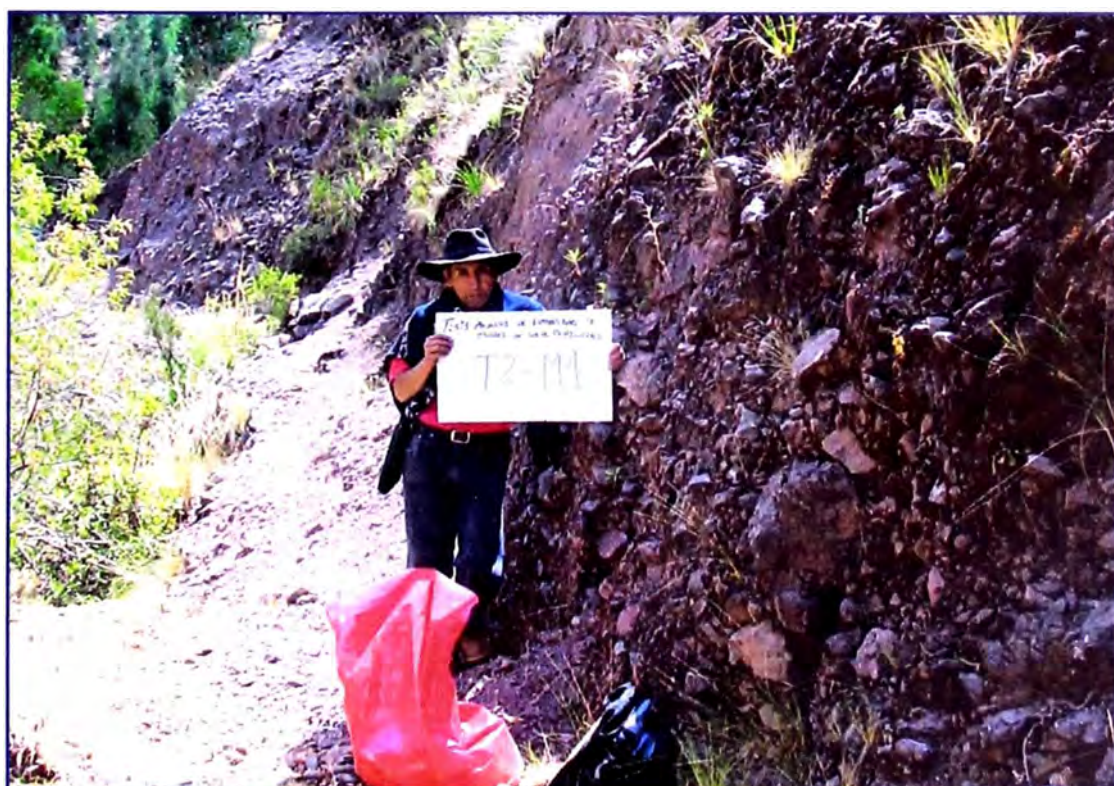
Foto N° 8. – Trinchera de zonas IB, y IC

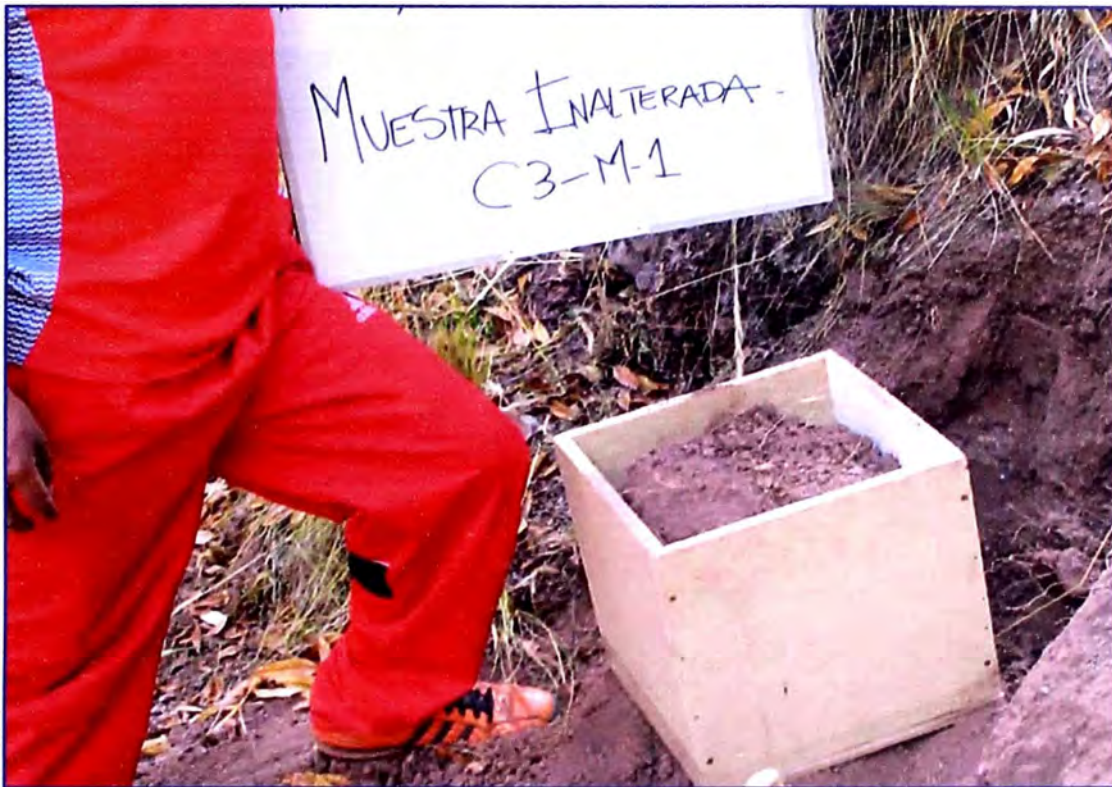
Foto N° 9. – Muestra inalterada zona IB, para la posterior impermeabilización.

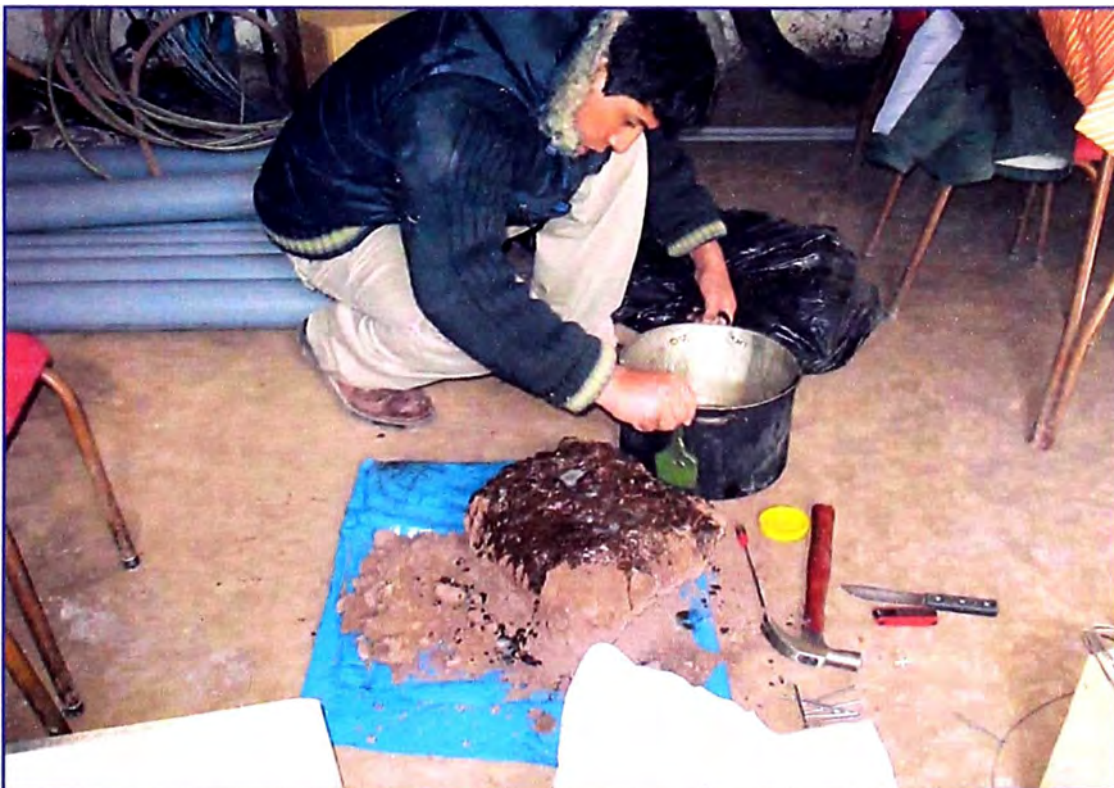
Foto N° 12. – Impermeabilizado de muestras, con parafina diluida.

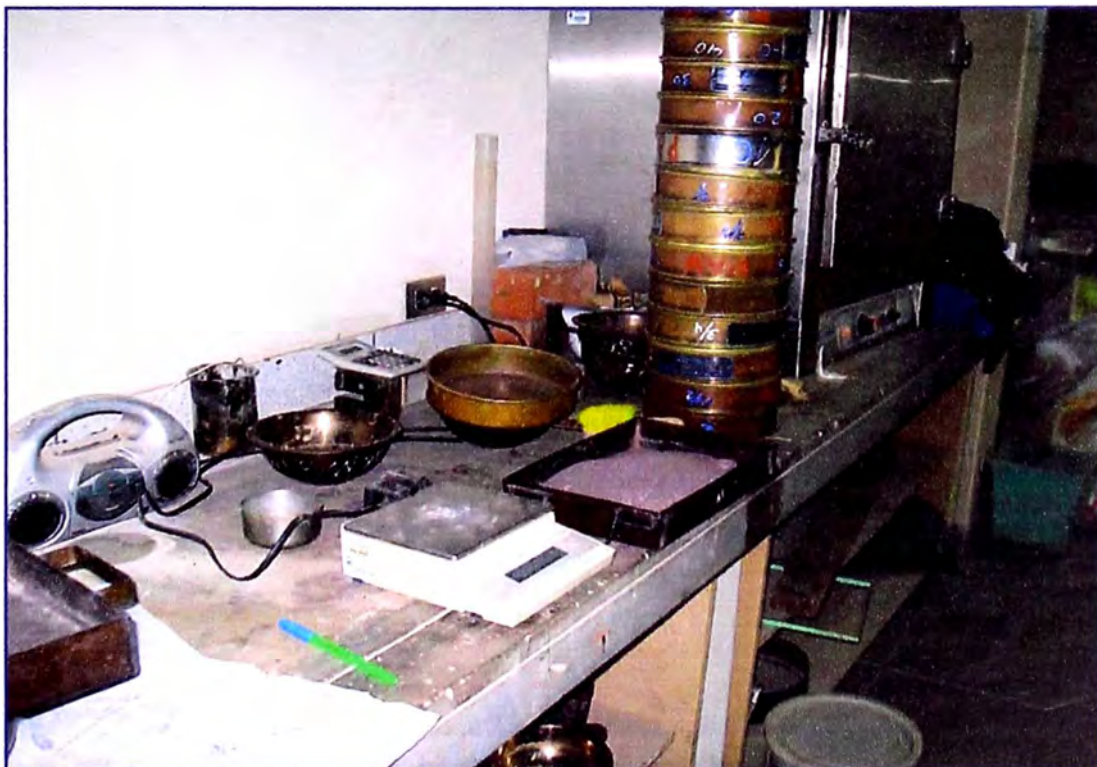
Foto N° 14. – Análisis granulométrico por tamizado.

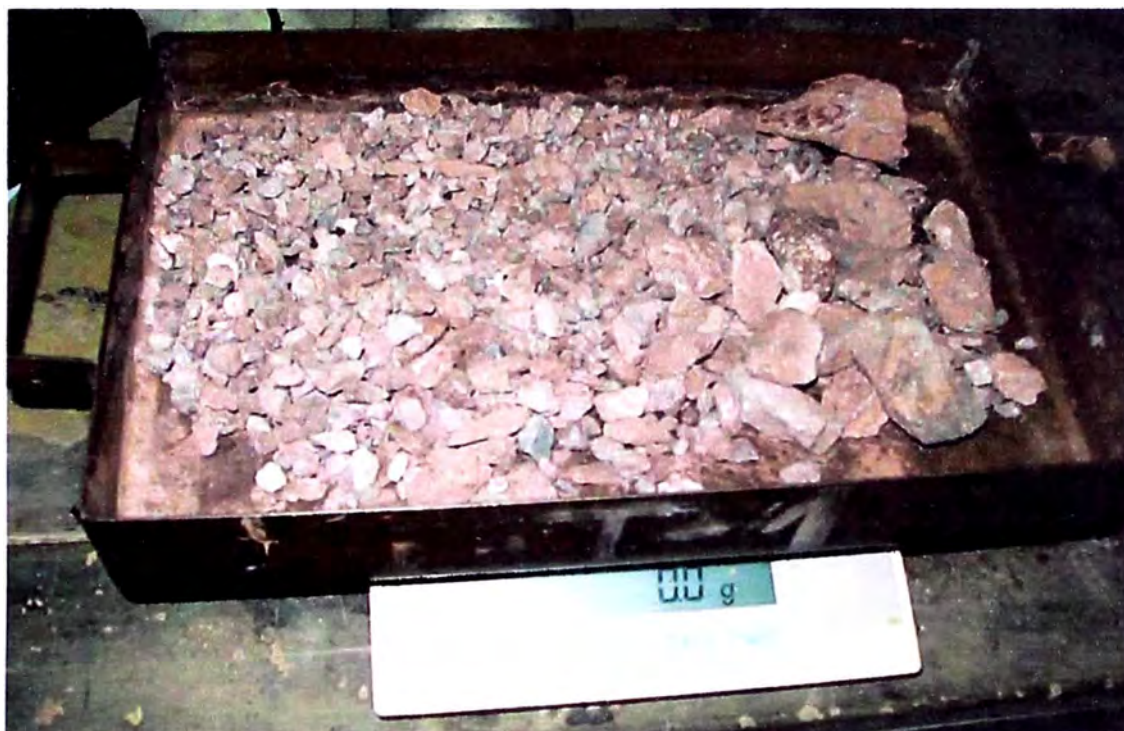
Foto N° 15. – Las partículas identificadas como grava en campo, se disgregaron al lavar las muestras por la malla N°200.

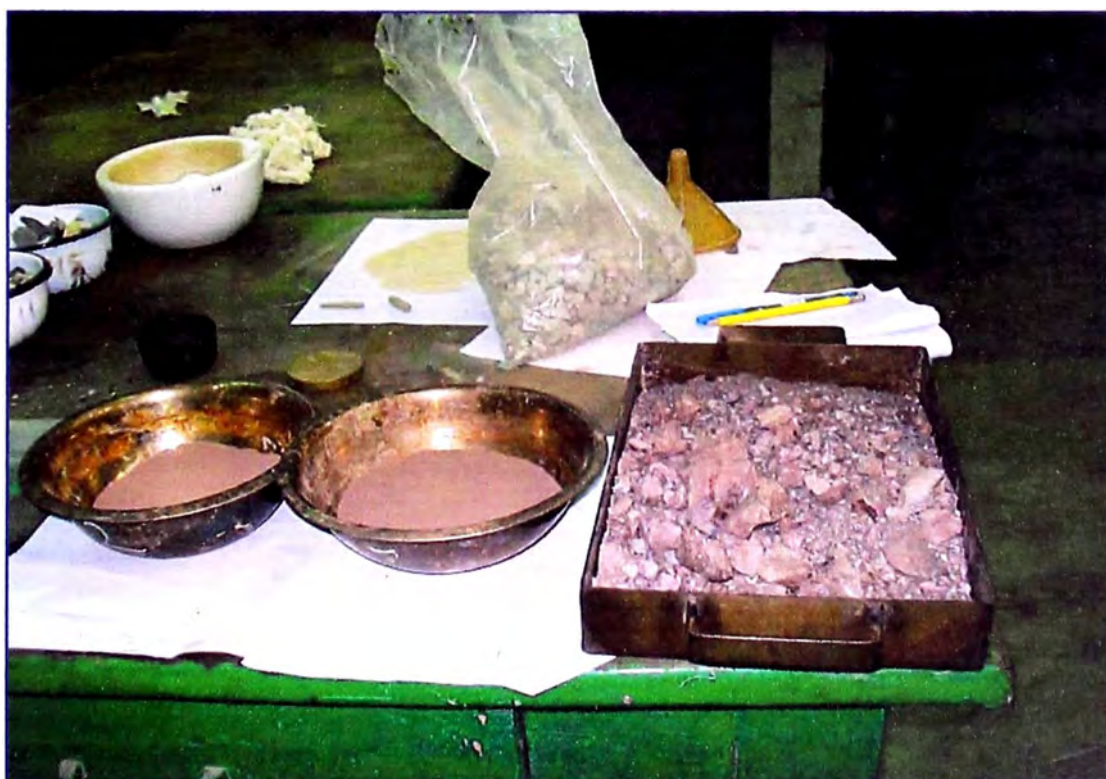
Foto N° 16. – Tamizado por la malla N°40, para la obtención de los límites de consistencia.

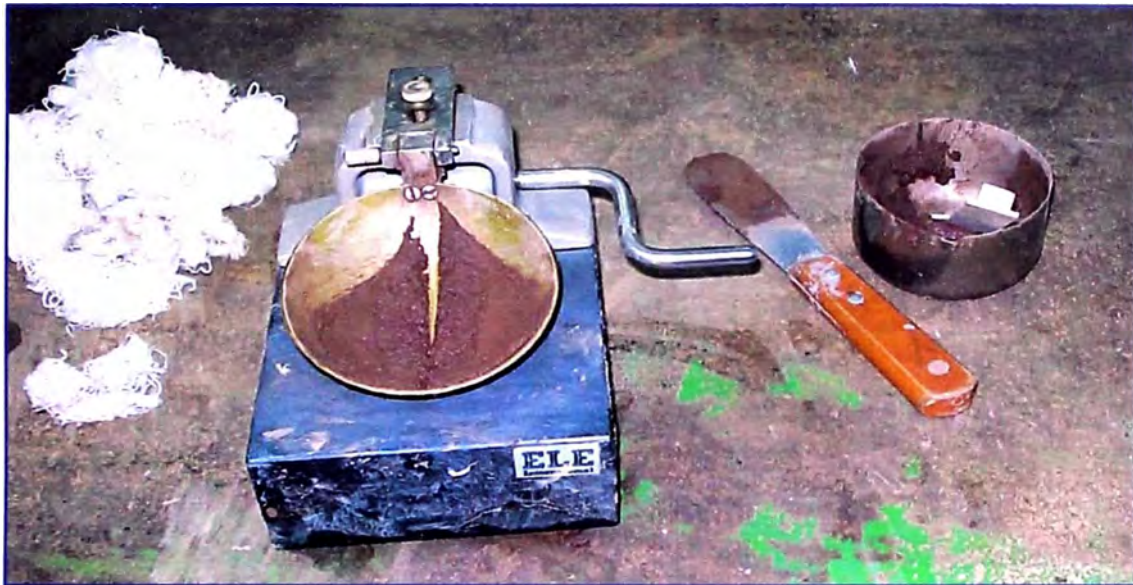
Foto N° 17. – Ensayo de las muestras para la obtención de su Límite líquido.

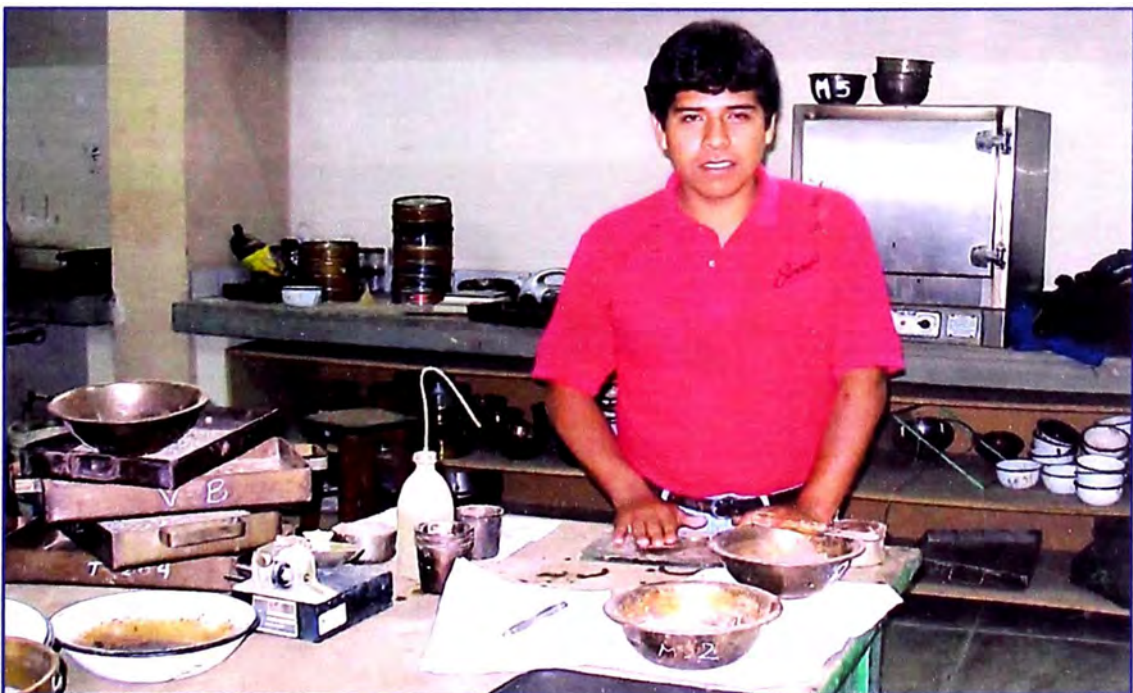
Foto N° 18. – Ensayo de las muestras para la obtención de su límite plástico.

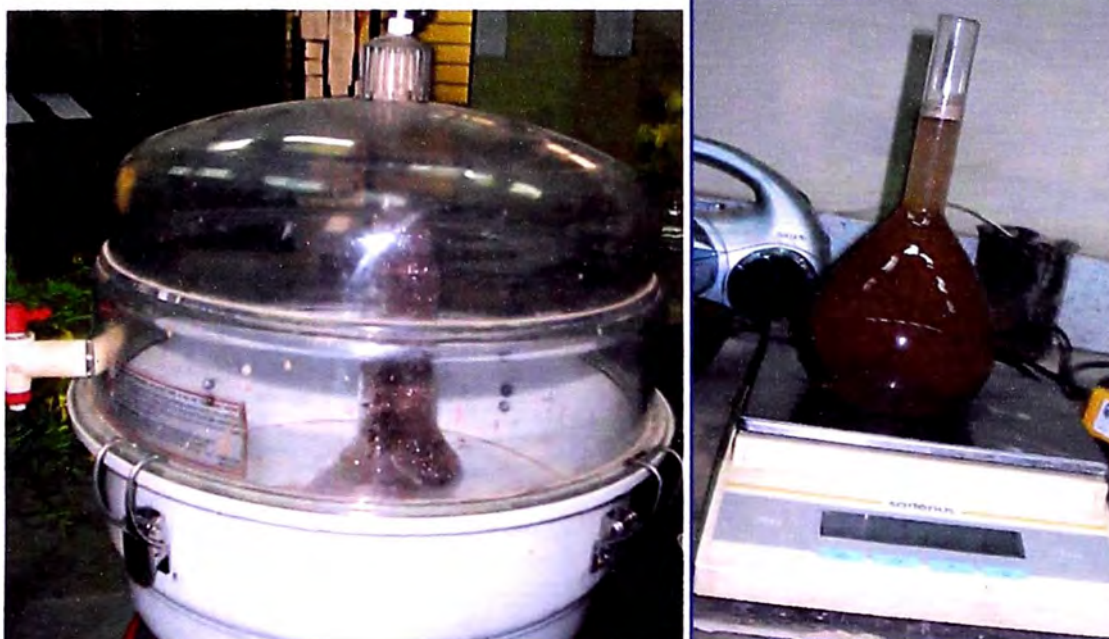
Foto N° 19. – Bomba de vacío y picnómetro, utilizados en la determinación de la gravedad específica de las muestras (G_s).

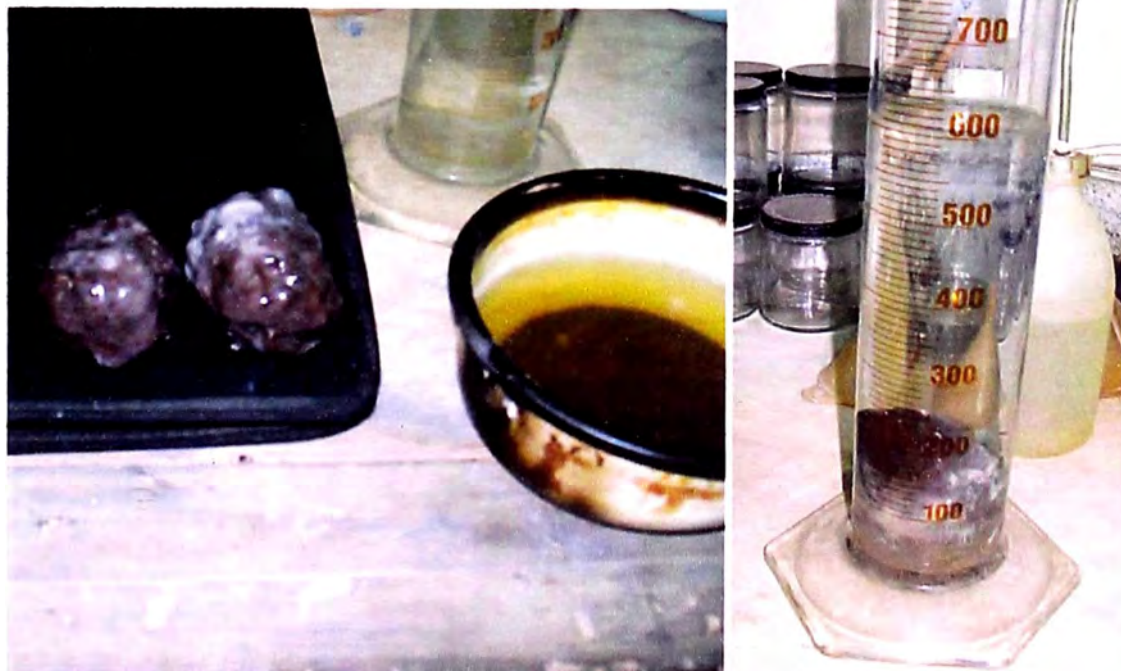
Foto N° 20. – Muestras y equipos, necesarios para la obtención del peso volumétrico de las muestras

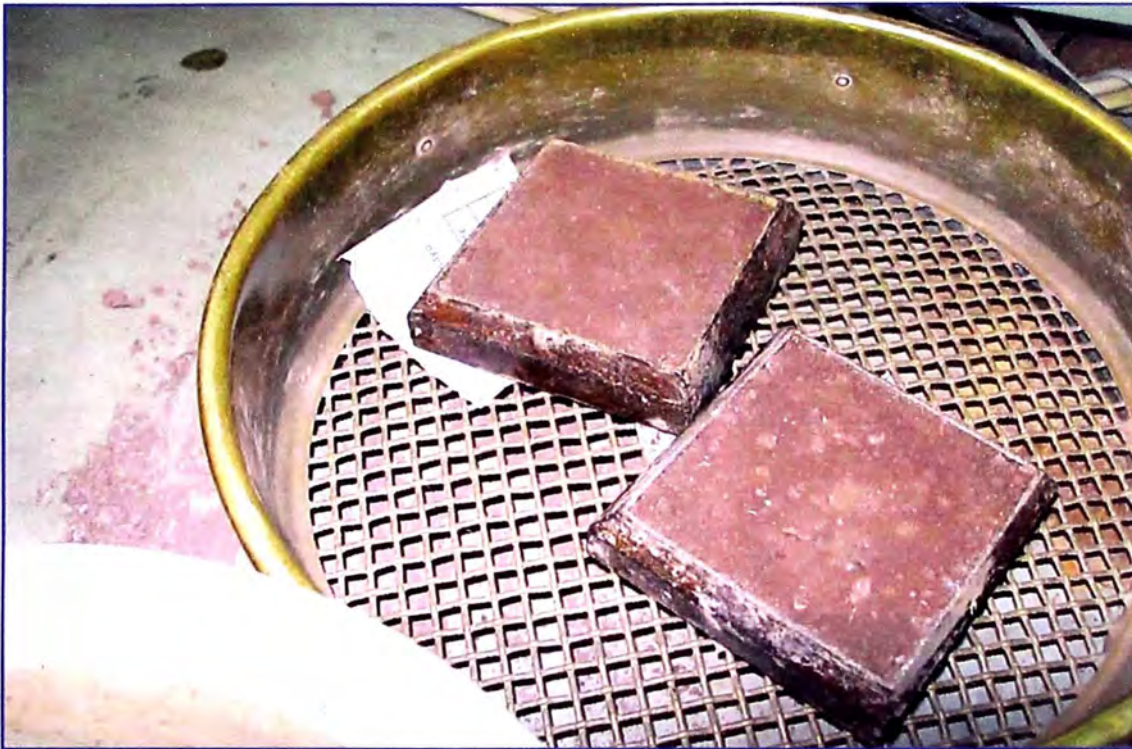
Foto N° 21. – Muestras de suelo remoldeadas, zona IB, para el ensayo de Corte Directo.

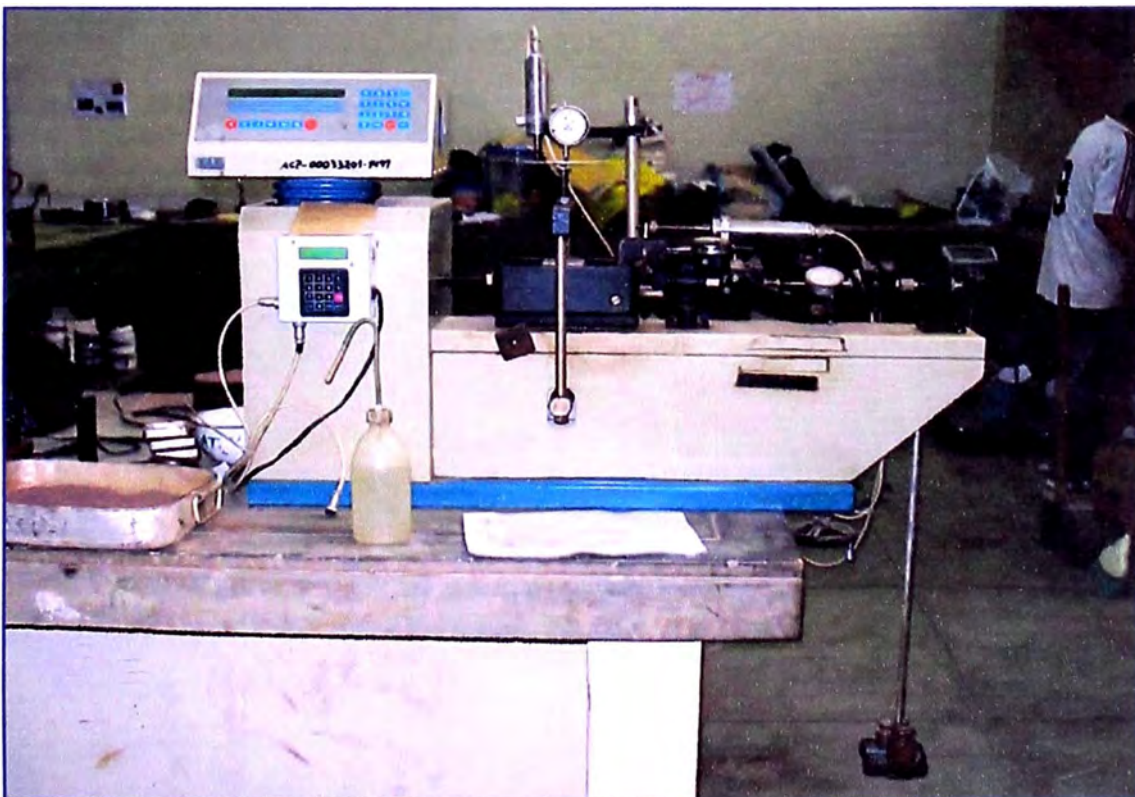
Foto N° 22. – En la vista se aprecia el equipo de Corte Directo del Laboratorio de Mecánica de Suelos de la FIC-UNI, usado en la realización de los ensayos de las muestras.
