**UNIVERSIDAD NACIONAL DE INGENIERÍA
FACULTAD DE INGENIERÍA CIVIL**

**EVALUACIÓN DE SERVICIABILIDAD CON EL BUMP INTEGRATOR
MONITOREO DE CONSERVACIÓN CARRETERA
CAÑETE-HUANCAYO KM. 106+000 AL KM. 108+000**

INFORME DE SUFICIENCIA

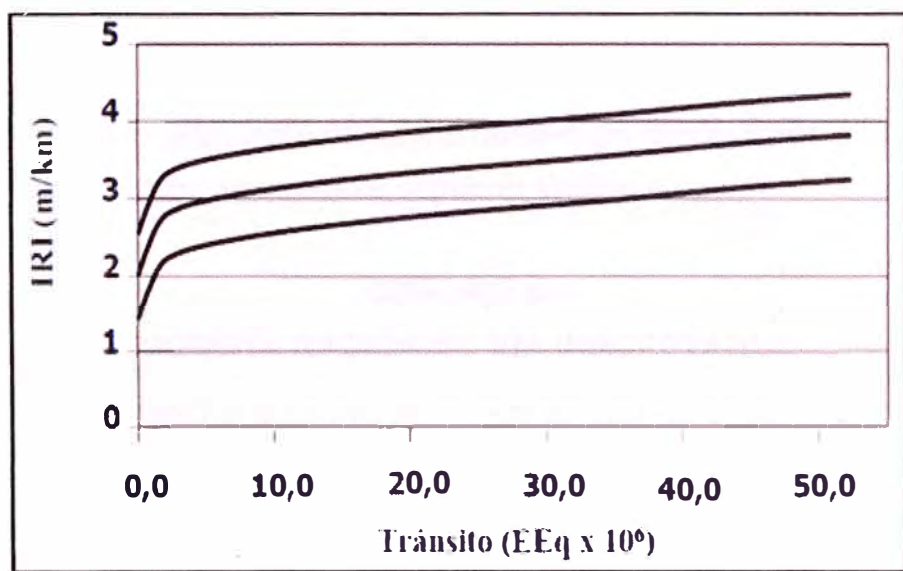
GRÁFICO 3.1
EVOLUCIÓN DEL IRI

El Índice Internacional de Rugosidad IRI es una medida de referencia para la regularidad superficial de la carretera en cuanto a deformaciones. El IRI mide la influencia del perfil longitudinal en la calidad de rodadura, expresada por la respuesta dinámica de un vehículo en movimiento. El IRI se cuantifica en metros por kilómetro, que es la media de los desplazamientos verticales por unidad de distancia.

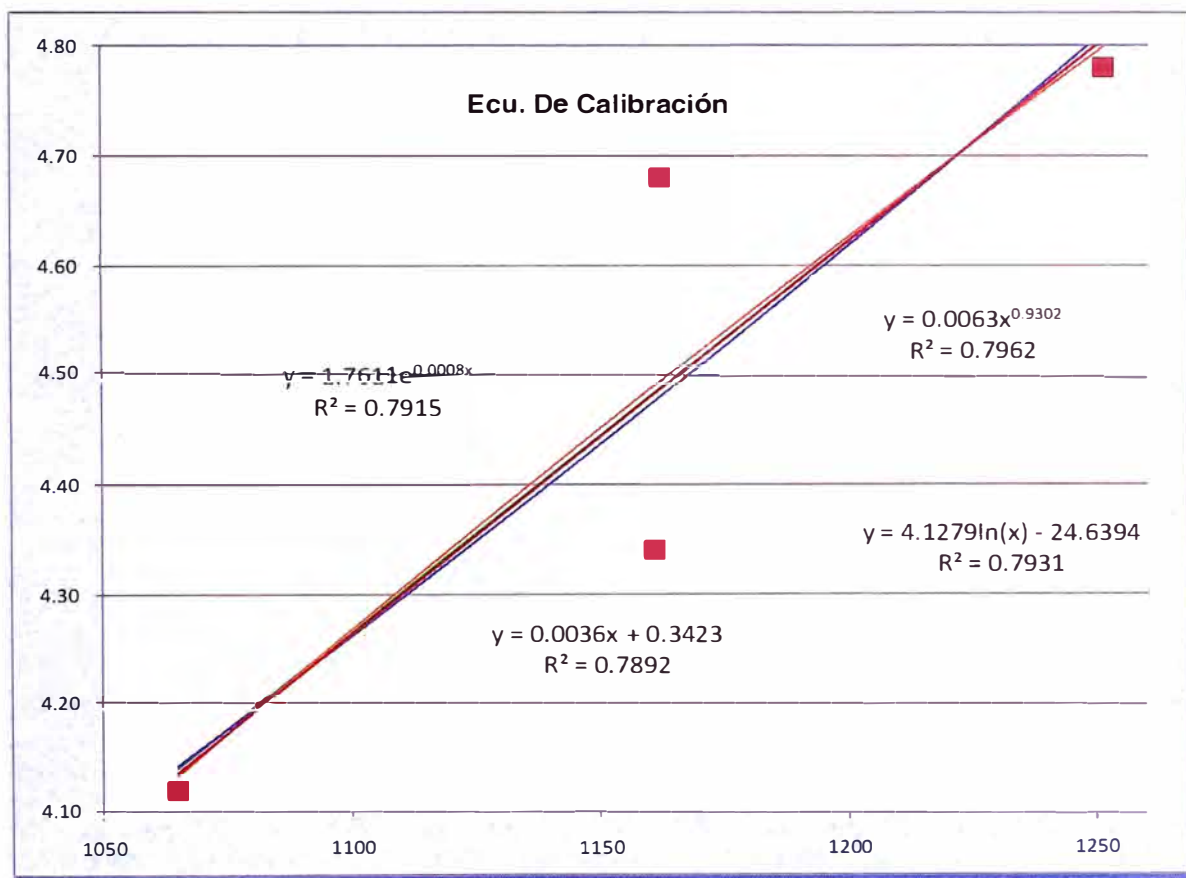
**GRAFICO 5.1
ECUACIONES DE CALIBRACION**

Zona	S1	S2	S3	S4	S5
IRI	4.78	4.68	4.34	4.12	4.66
BI	1251	1162	1161	1065	1105

Del grafico anterior se obtuvo ecuaciones de correlación para determinar el valor del IRI. Se calculará los IRI utilizando las ecuaciones de correlación y obtendremos valores promedios representativos.

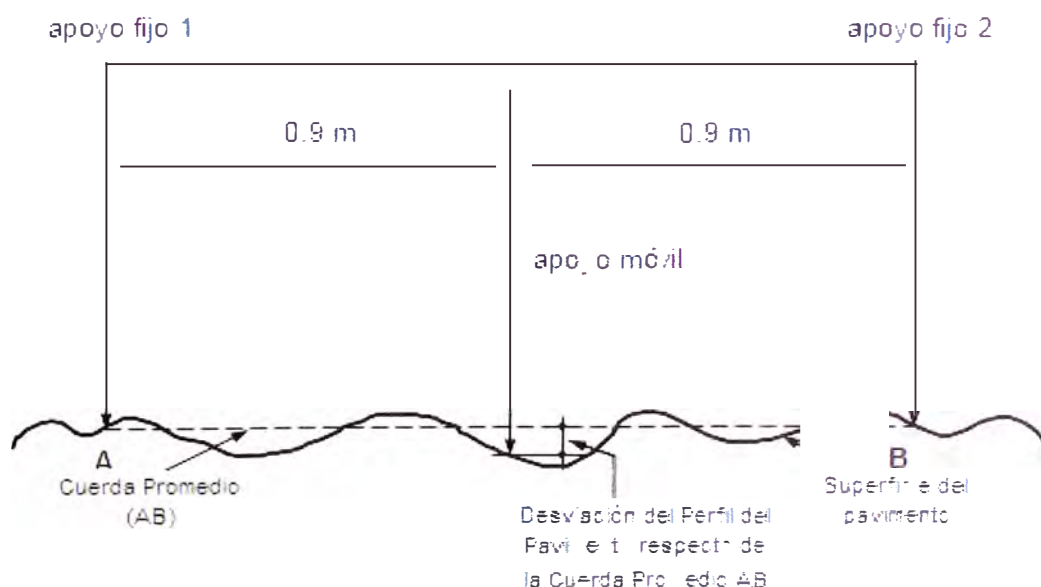
La determinación de la rugosidad de un pavimento se basa en el concepto de usar la distribución de las desviaciones de la superficie respecto de una cuerda promedio. La Figura N° 1 ilustra como el MERLIN mide el desplazamiento vertical entre la superficie del camino y el punto medio de una línea imaginaria de longitud constante. El desplazamiento es conocido como "la desviación respecto a la cuerda promedio".

Figura N° 1
Medición de las desviaciones de la superficie del pavimento respecto de la cuerda promedio

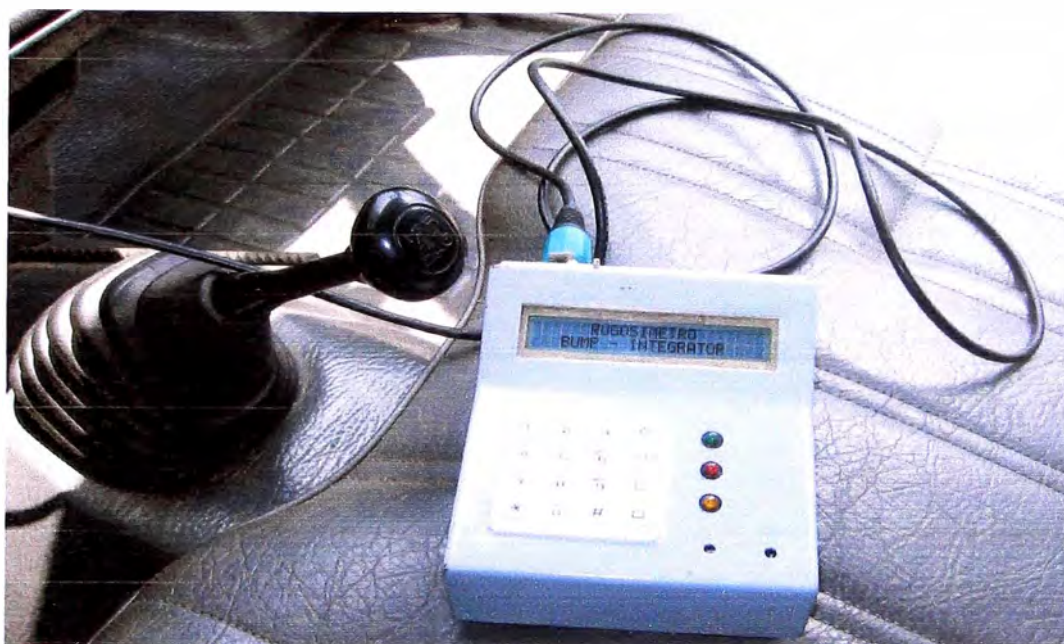
Figura 3.4 Unidad de adquisición de datos del Rugosimetro Bump Integrator

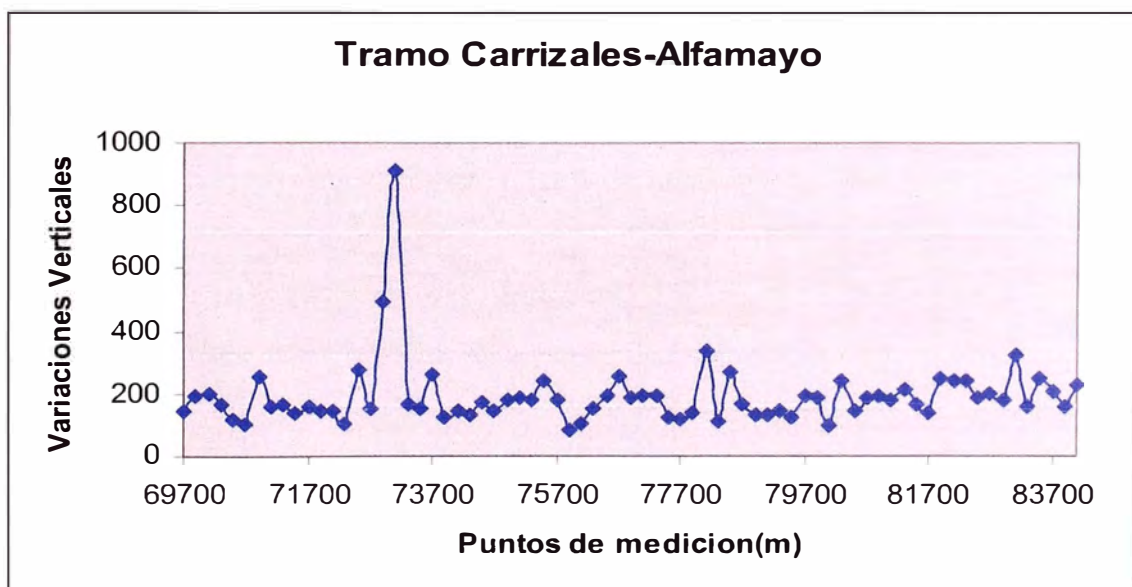
Figura 3.5 Datos en tramo carretera Alfamayo-Carrizales (Km 69.7-Km83.7)
