MANUAL DE INVENTARIO VIAL GEOREFERENCIADO

OBRAS DE ARTE, DRENAJE E IMPACTO AMBIENTAL

INFORME DE SUFICIENCIA

Para el tramo del km 27+000 al km 29+000 de la carretera Cañete - Lunahuaná, se inicia con levantamiento topográfico sobre el eje de la vía; se identifican las

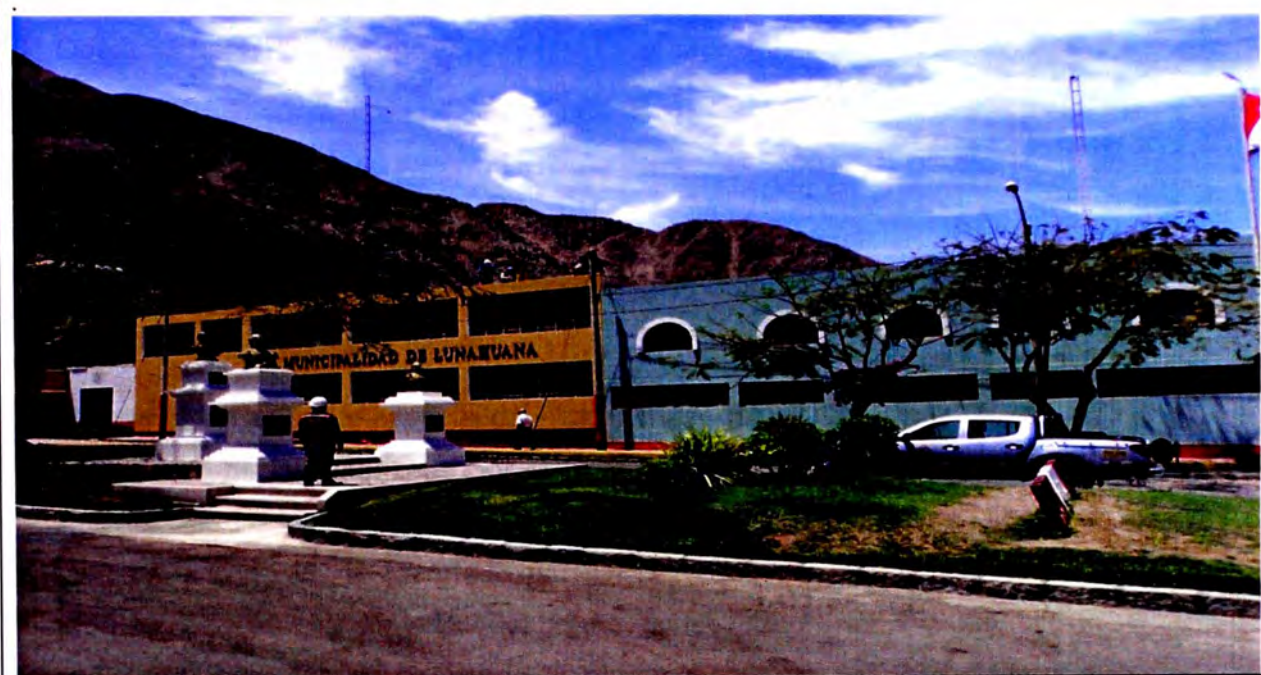
Foto N°- 1.1. Instalación del GPS- Diferencial-RTK.

Código: LNH-1	Localidad: LUNAHUANA	Establecida por: INSTITUTO GEOGRAFICO NACIONAL		
Ubicación: AZOTEA DEL MUNICIPIO LUNAHUANA		Característica de la marca: DISCO DE BRONCE		
Latitud (S): WGS 84 12° 57' 49.0601525"		Longitud (O): WGS 84 76° 08' 24.197568W		
NORTE (Y): WGS84 8566610.529		ESTE (X): WGS84 376345.529		
Altura Elipsoidal: 513.2729	ZONA UTM 18SUR	FACTOR SCALA	DE	ORDEN: A

La estación LNH1 se encuentra ubicada en la azotea del segundo piso de la municipalidad

MARCA DE LA ESTACION: Es un disco de bronce de 5cm de diámetro, incrustado a ras del piso y lleva grabado la siguiente inscripción: "LNH-1-2008"

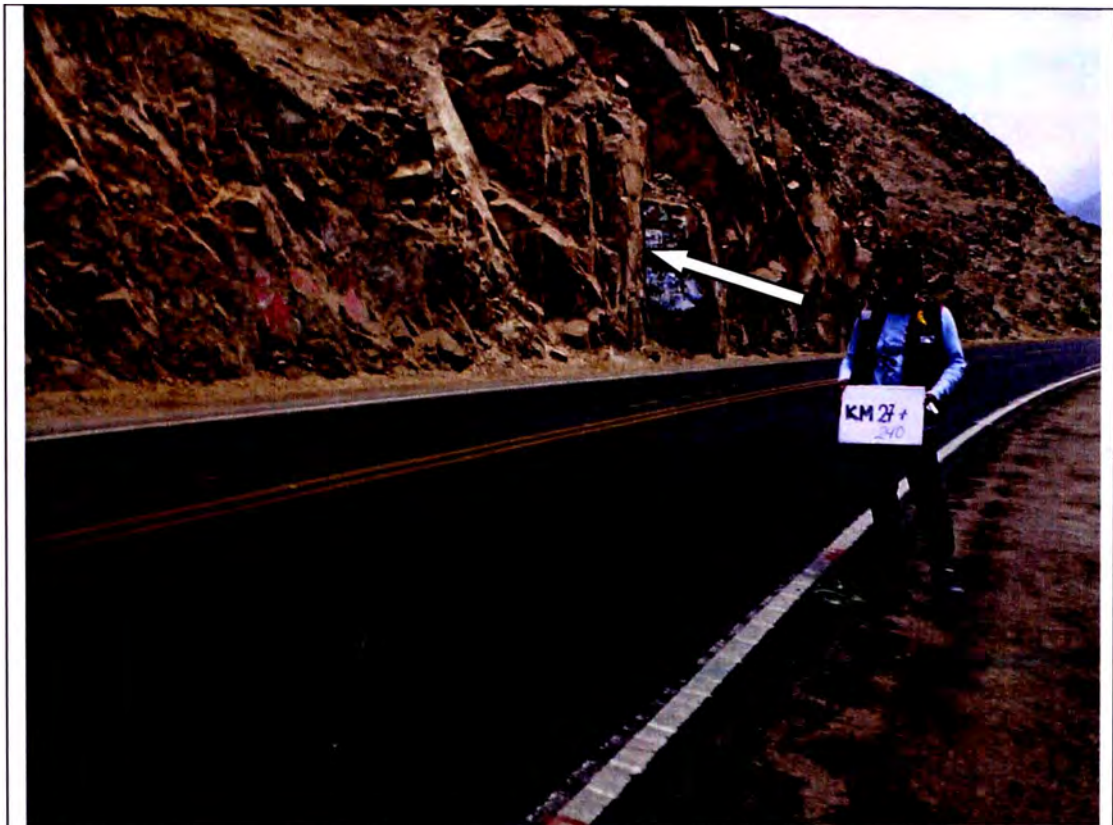
Foto N°- 1.2. Descripción Geológico. Progresiva: 27+260, al margen derecho del río Cañete se observa la secuencia de rocas intrusivas, cuarteadas meteorizadas generalmente por la calor solar y vientos.

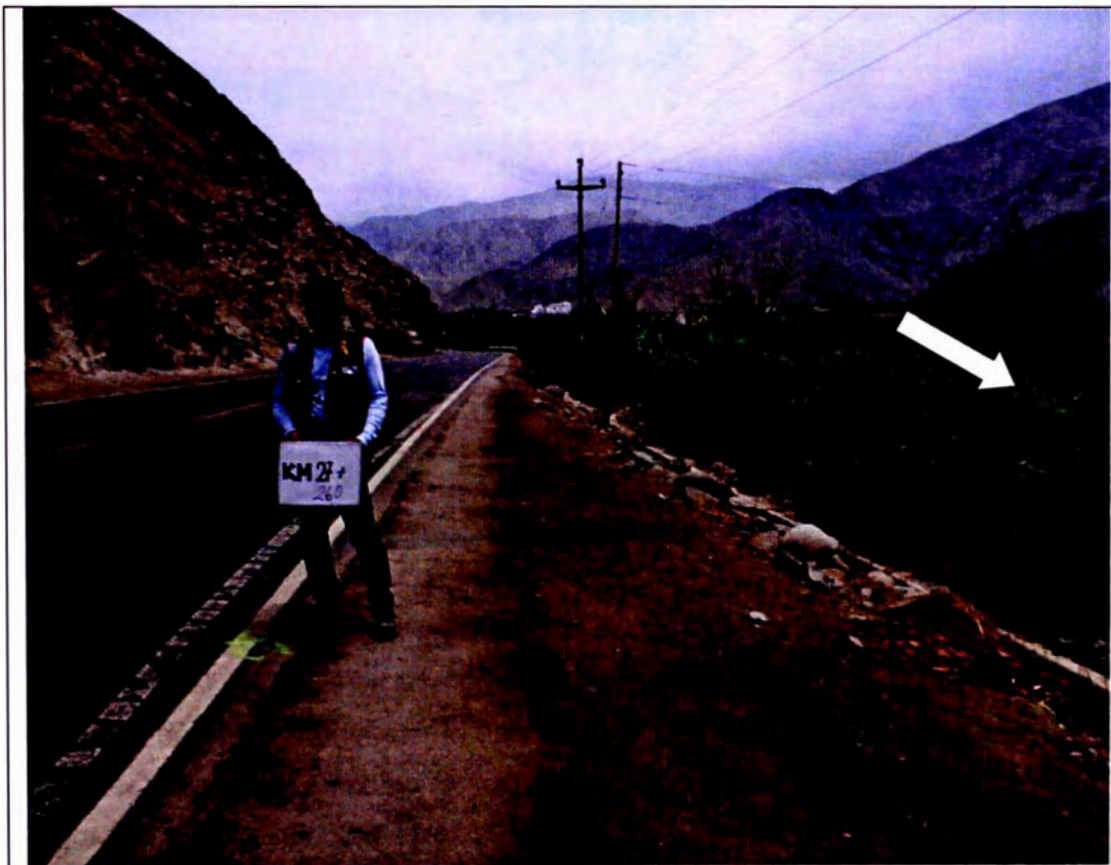
Foto N°- 1.3. Tierras de Cultivo. Se muestra las tierras de cultivo del valle del río Cañete. Cultivos de uvas, manzanas y pepinos, especialmente.

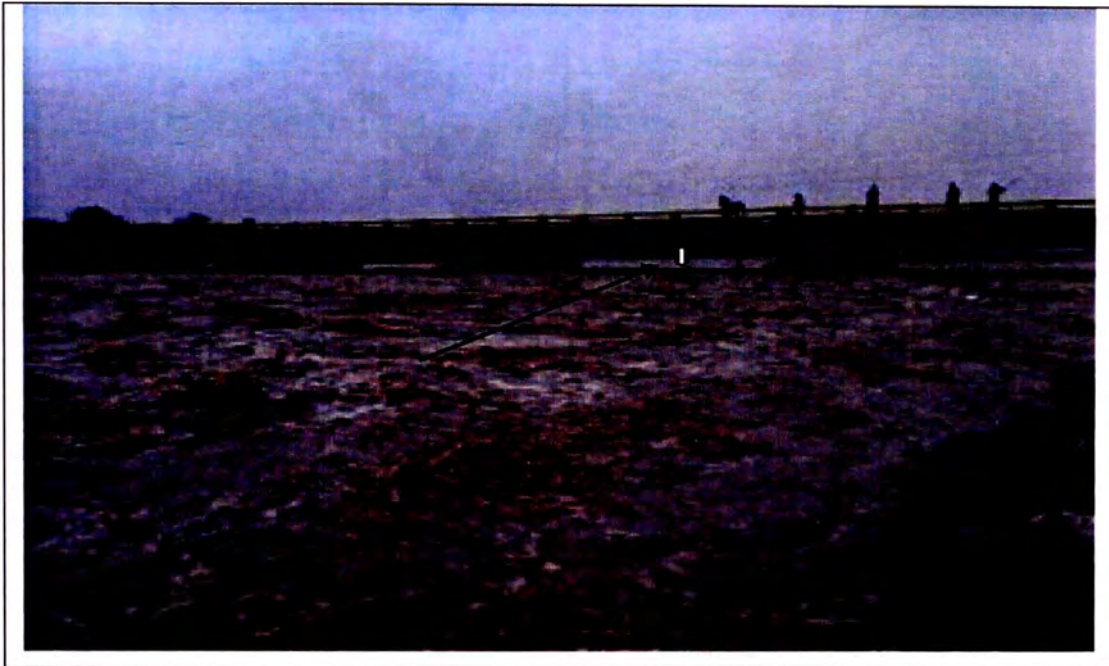
Foto N°- 1.5. Evento Extraordinario. Se muestra el nivel histórico alcanzado por el río Cañete el día 07/02/2012, la luz entre el nivel del agua y la plataforma inferior del puente Socsi expresa la impresión de peligro que causa el caudal 358.20 m³/seg. Causando cambios en las riveras aledañas del río.

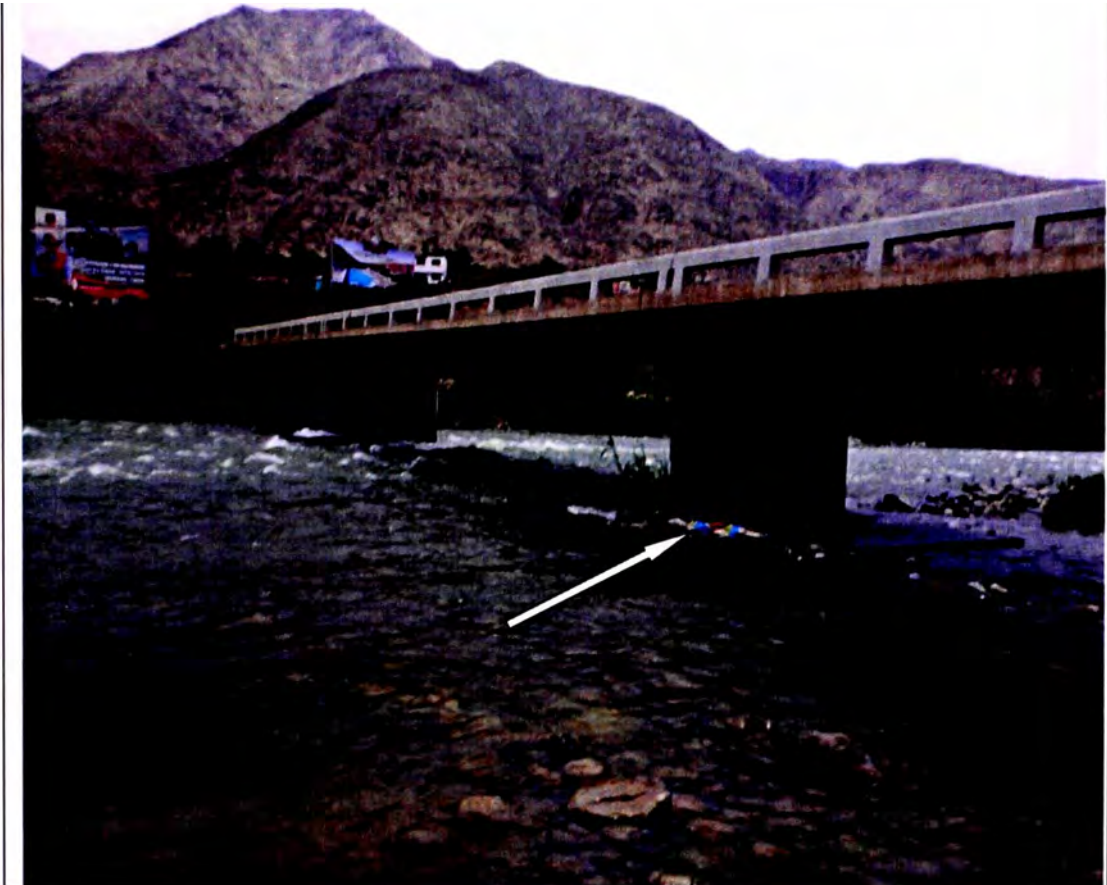
Foto N°- 2.1. Puente Sosci Progresiva km 27+800. En medio del puente Sosci, se observa la acumulación de material desechable, no hay mantenimiento adecuada de los pilares del puente, se recomienda construcción de defensas ante posible aumento de caudal en épocas de lluvias por la sierra. Véase las aguas algo cristalinas del momento. Fecha de foto 11/11/2011.

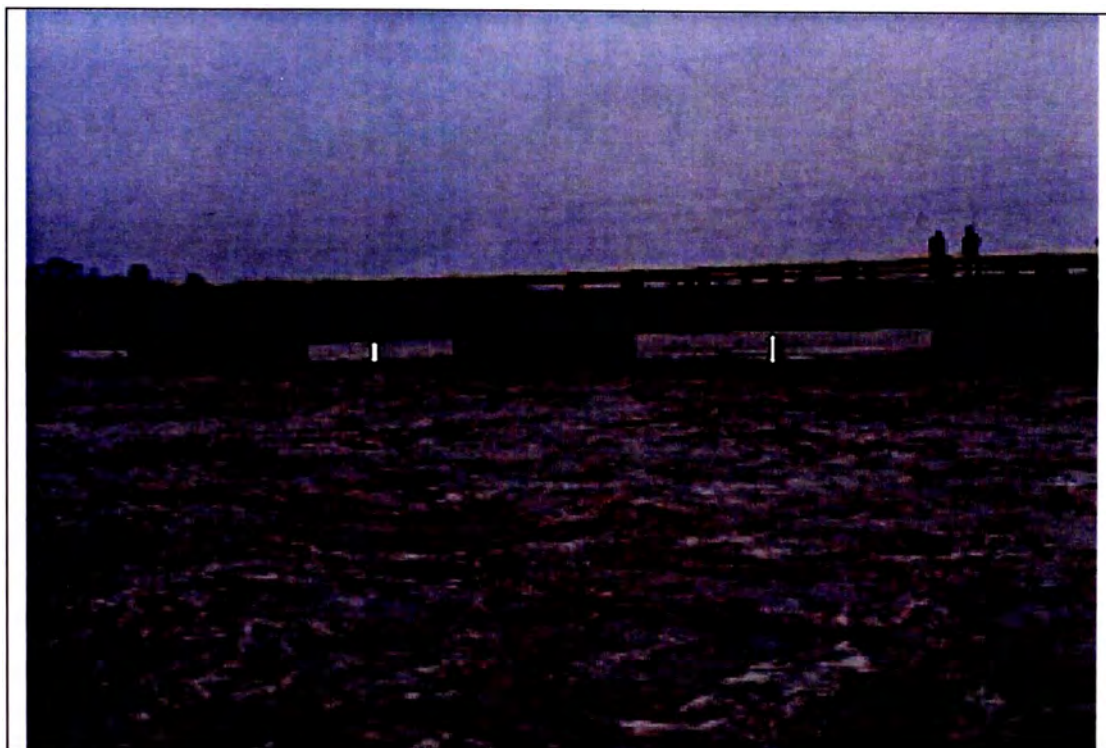
Foto N°- 2.2. Plataforma Inferior del Puente Socsi. Luego de la fuerte llovizna que anegó la madrugada de fecha 07/02/2012, gran parte de la provincia y el alarmante aumento del río Cañete en las últimas horas se están empezando a activar los Comités de Emergencia de la Municipalidades Distritales; véase la altura libre entre el nivel del agua y el nivel inferior de la plataforma del puente Socsi, está a menos de 1m. de altura.

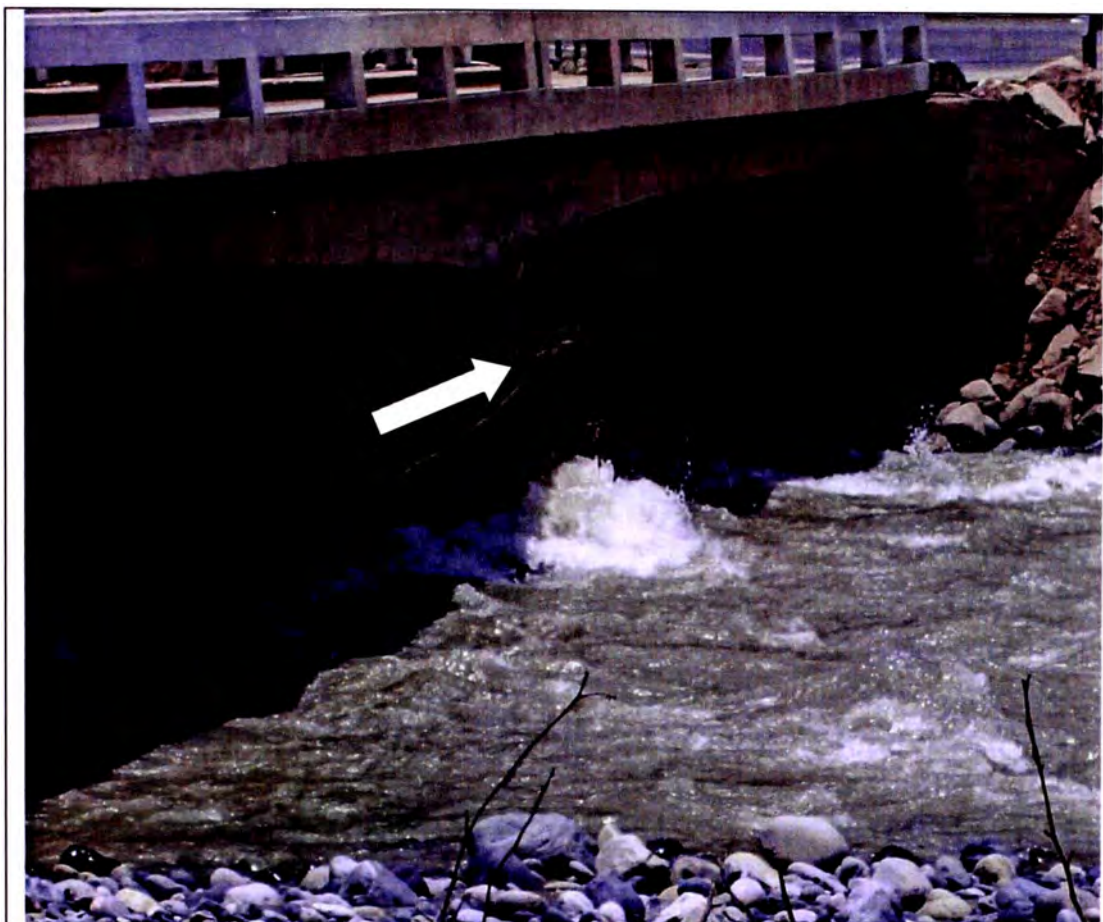
Foto N°- 2.3. Pilares del Puente Socsi. Se observa restos de material orgánico sobre los pilares, dado que en el mes de Febrero aumentó el caudal del río Cañete, por las lluvias extraordinarias ocurridas en la sierra del departamento de Lima. Véase la turbidez del agua y el nivel máximo que llegó el nivel de agua, indicado por la flecha; la altura libre entre al nivel del agua y la plataforma inferior es aproximadamente 1.80m. a 2.20m. Fecha de foto 18/02/2012.

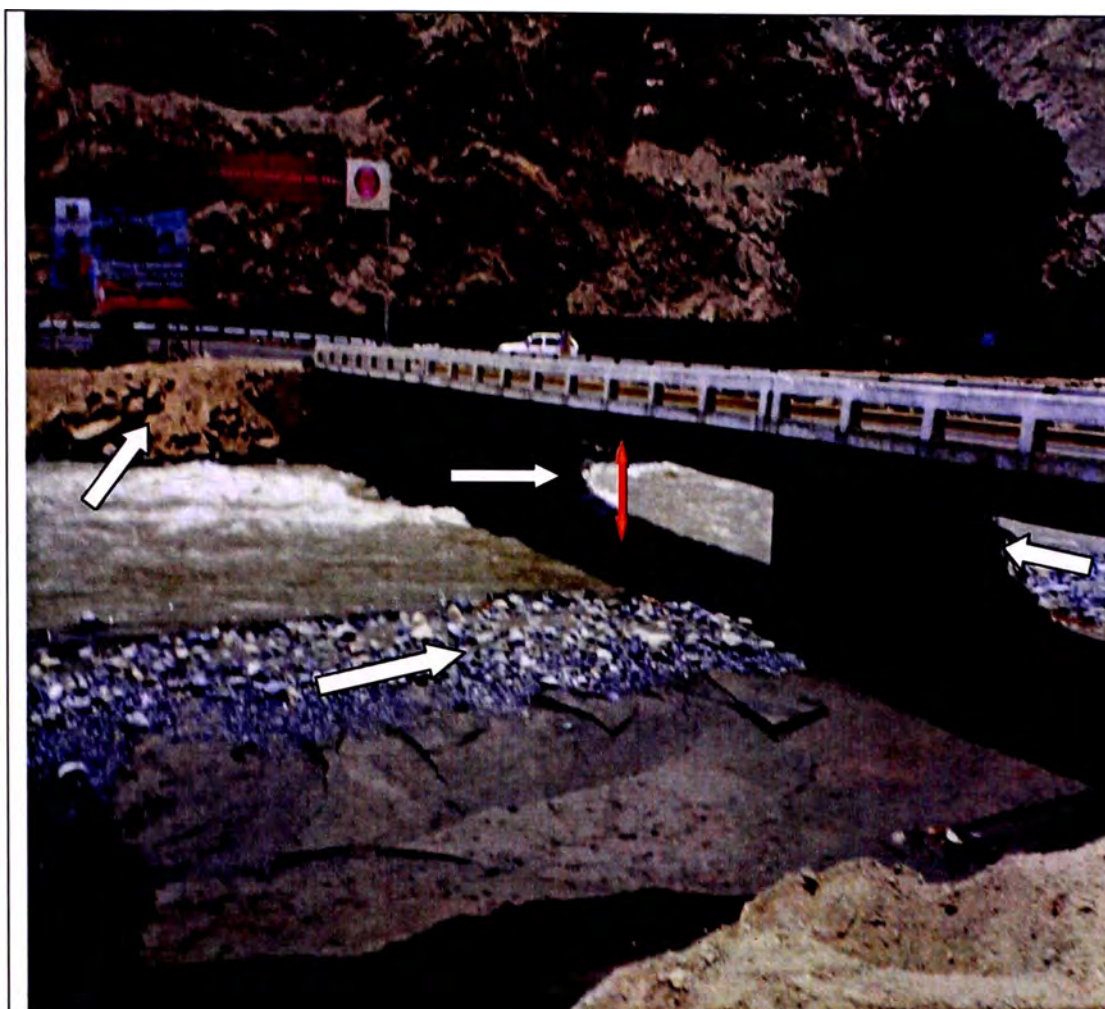
Foto N°- 2.4. Efectos Sobre el Puente Socsi. Frente al aumento del caudal del río Cañete de 250 a 300m³/seg aproximadamente. se ha protegido los estribos del puente; en los pilares se observa restos de material orgánico atrapados, además gran cantidad de acumulación de material de canto rodado. Se necesita la descolmatación y encausamiento el río Cañete; véase también la altura entre el nivel de agua y la superficie inferior de la plataforma del puente, no cumple con las condiciones reglamentarias, está por debajo de la altura mínima de 3m. reglamentarios. Fecha de foto 18/02/2012.

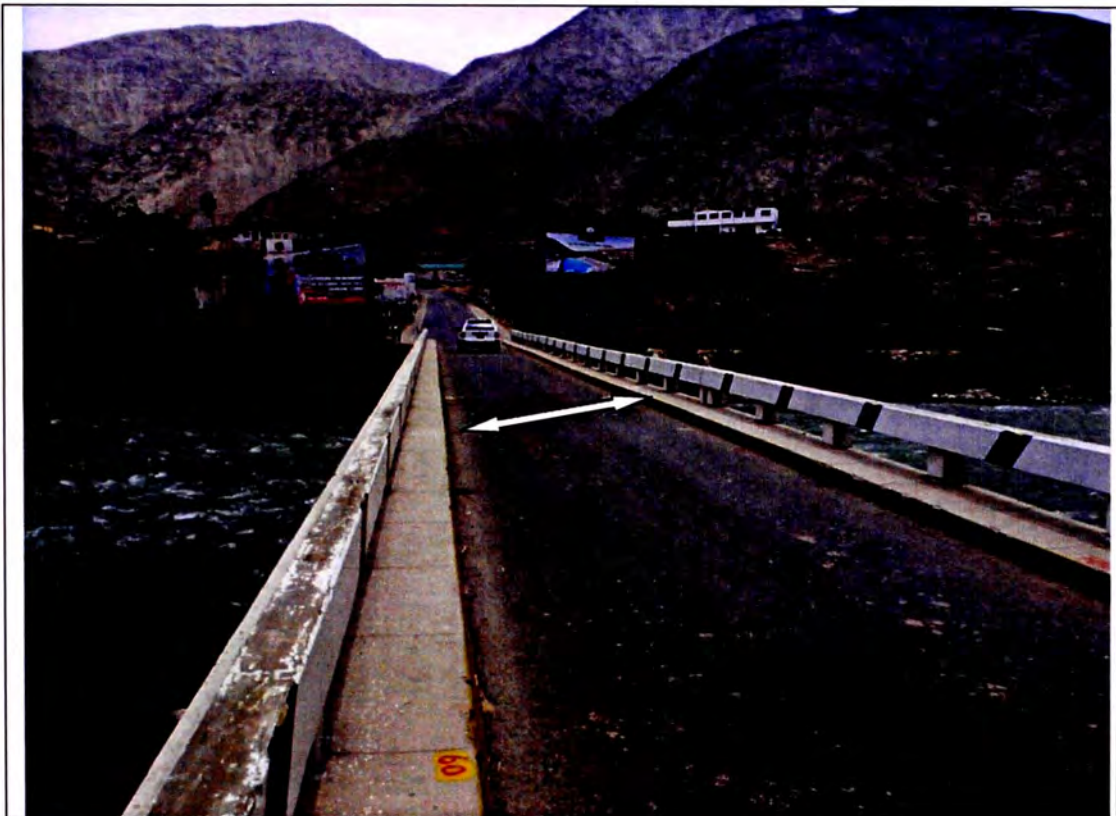
Foto N°- 2.5. Ancho de Calzada del Puente Sosci. El ancho de la calzada del puente permite el tránsito vehicular en una sola dirección por falta de otro carril. Véase el tránsito de un auto vehicular comparado al ancho existente de la plataforma del puente.

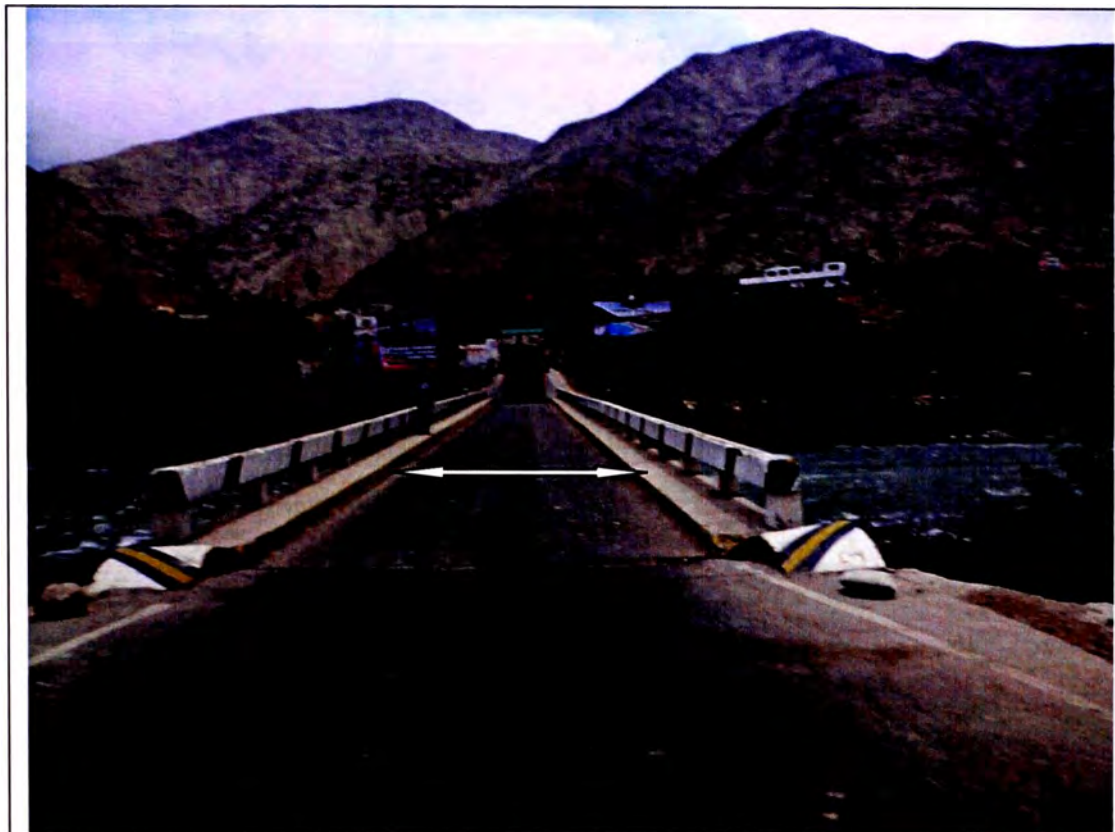
Foto N°- 2.6. Ancho de Calzada del Puente Socsi. La cobertura actual de la calzada del puente Socsi, permite el paso del vehículo de doble eje, no hay acceso para el vehículo en sentido contrario; en vista de ellos se propone la ampliación o previo estudio, construir otro puente de doble carril. Fecha de foto 11/11/2011.

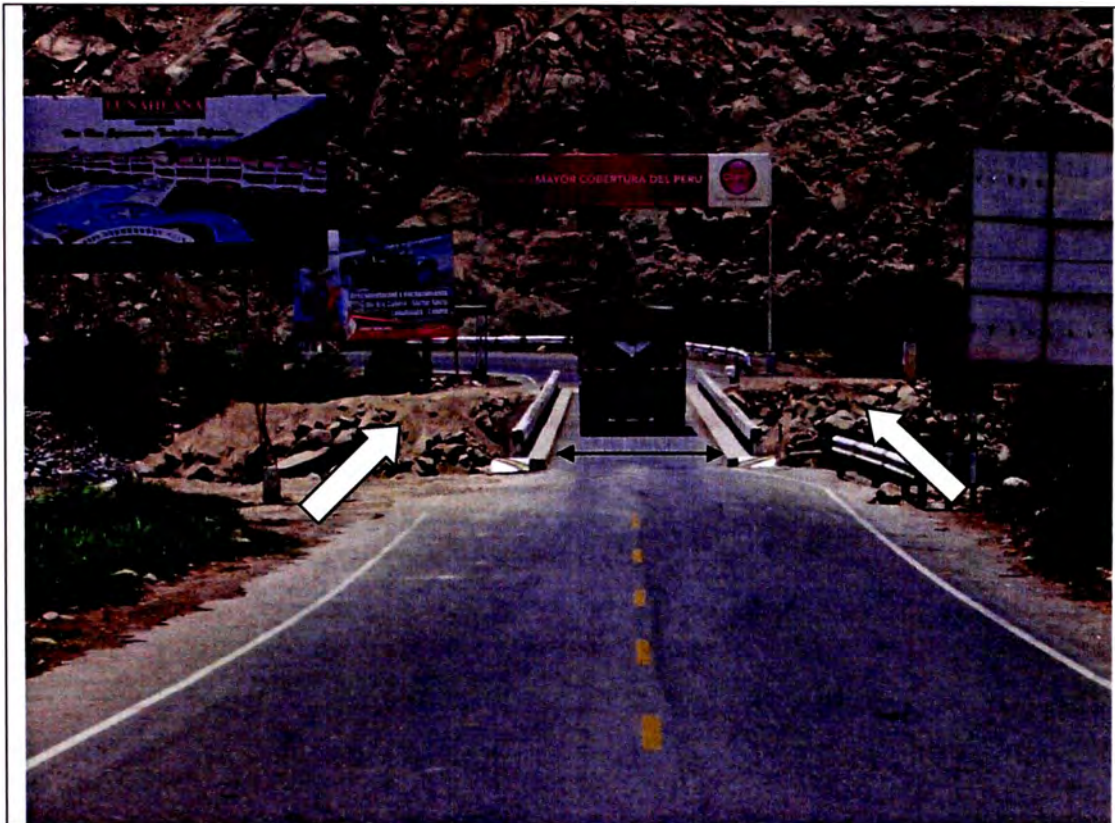
Foto N°- 2.7. Protección de Estribos. Se observa lo limitado del carril del puente para el paso de los vehículos, además frente al aumento del caudal del río Cañete, véase la protección de los estribos, con enrocados de la misma zona.
Fecha de foto 18/02/2012.

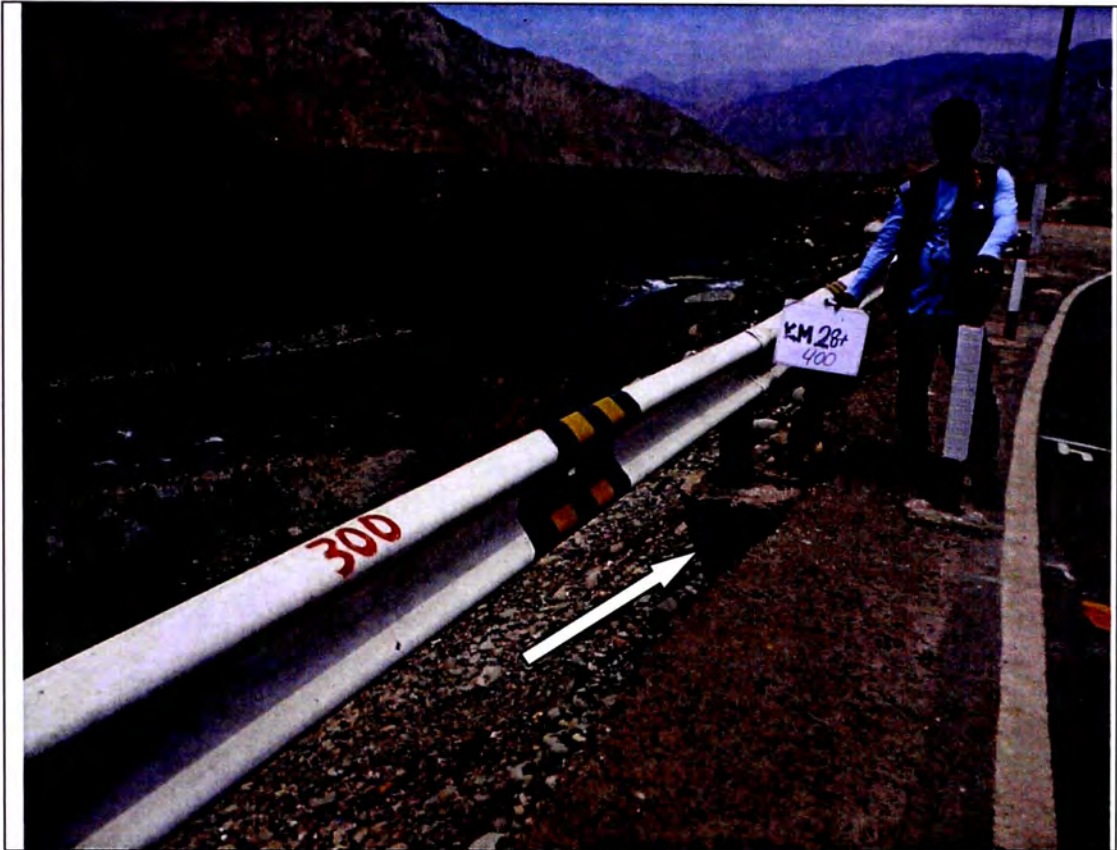
Foto N°- 2.9. Erosión en la Progresiva: 28+380. La erosión del talud ha hecho que el cimientado del poste del guarda vías, está completamente libre, cuyo peso es soportado por la solidez de los otros postes y la baranda misma.

PROGR.	DESCRIP.	DIAGNOST.	ESTADO			FUNCIONALIDAD	RECOMEND.
28+380	BERMAS PARA APOYO POSTES DE GUARDAVIAS LADO IZQUIERDO	DETERIORADO POR EFECTO DE SOCAVACION	M			OPERATIVO	CONSTRUIR MURO ENROCADO EN EL TRAMO, URGENTE
28+400			M			OPERATIVO	
28+420			M			OPERATIVO	
28+440						OPERATIVO

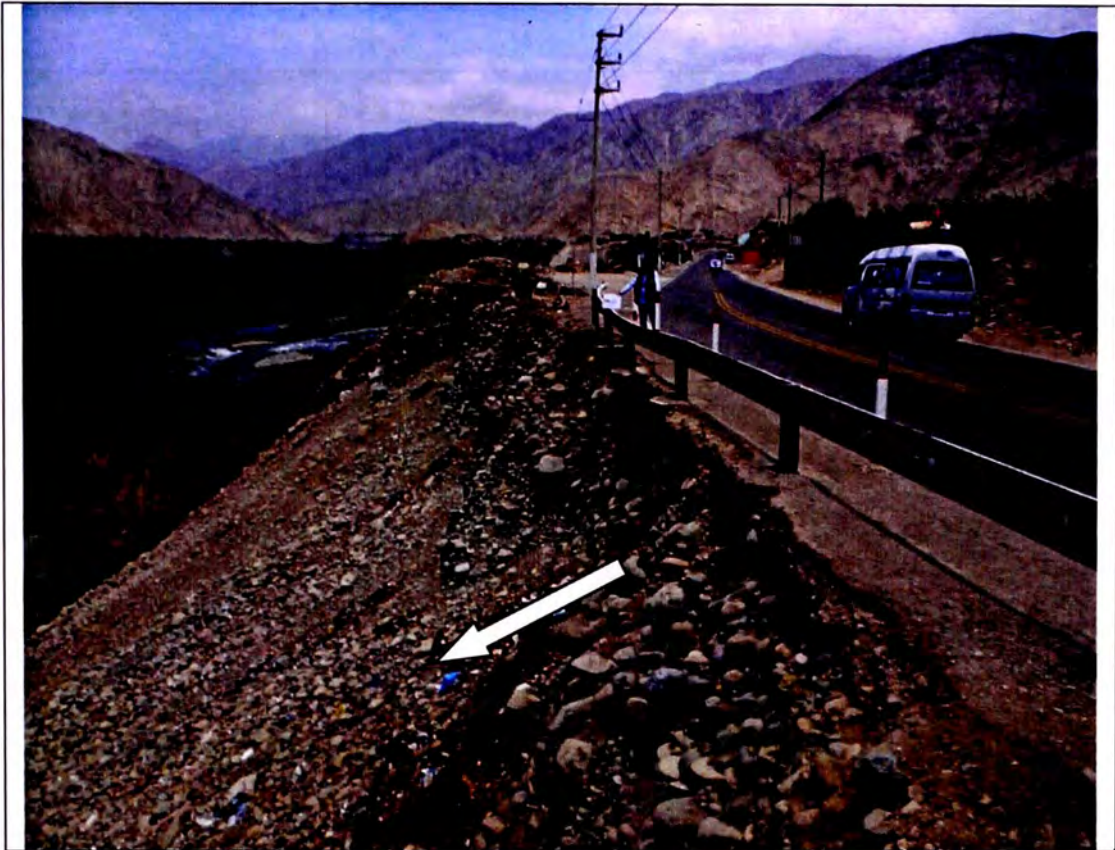
Foto N°- 2.10. Erosión Sobre el Talud. El talud está en pleno proceso de desmoronamiento afectando directamente a los postes de apoyo de los guarda vías. Posterior estará afectando a la plataforma de la vía. Se propone la construcción de muros de contención, previo estudios.

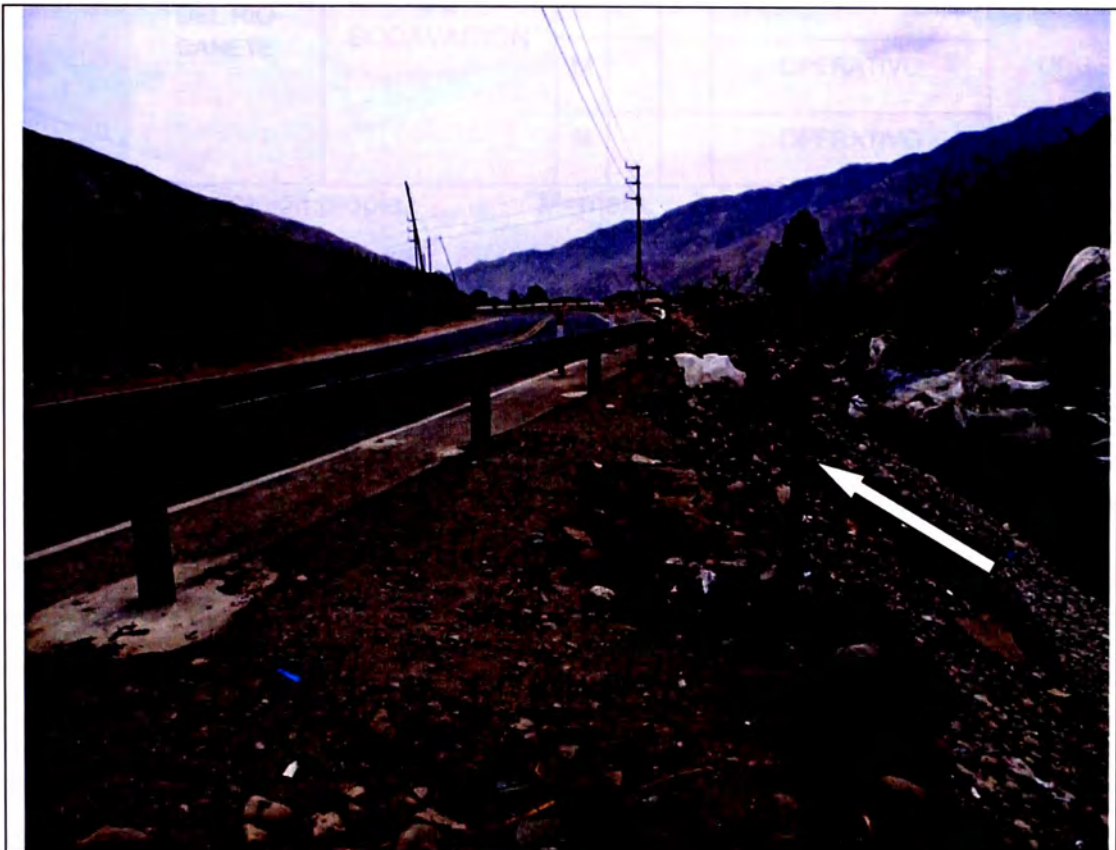
Foto N°- 2.11. Efectos sobre los Guardavías. Se observa la acumulación de desmontes y desechos orgánicos, arrojados por la población que viven cerca a la vía de tránsito.

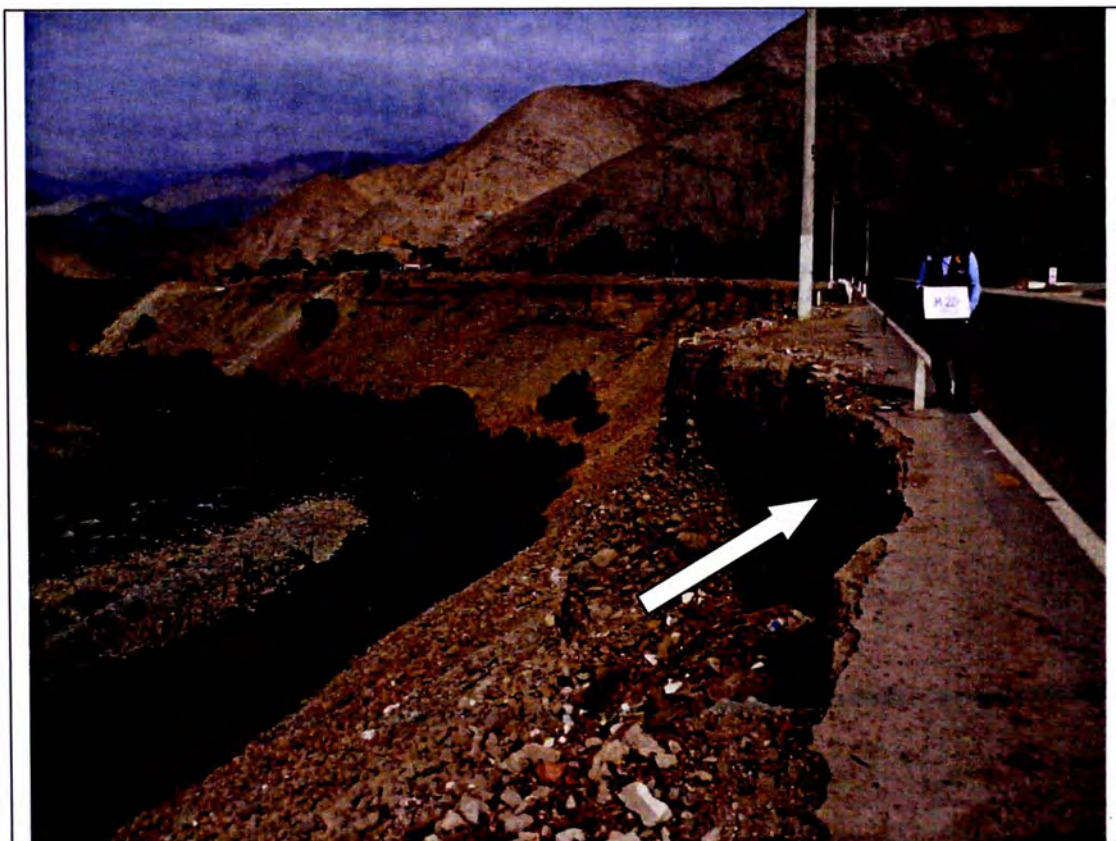
Foto N°- 2.13. Efectos sobre la Progresiva: km 28+487. La erosión del talud, afectara a la vía; se necesita pronto medidas de reemplazo, se propone construcción de muros según estudios.

PROG.	DESCRIP.	DIAGNOST.	ESTADO		FUNCIONALIDAD	RECOMEND.
28+487	TALUDES MARGEN IZQUIERDO DEL RIO CAÑETE	DETERIORADO POR EFECTO DE SOCAVACION	M		OPERATIVO	CONSTRUIR MURO ENROCADO EN EL TRAMO, URGENTE
28+560			M		OPERATIVO	
28+580			M		OPERATIVO	
28+600			M		OPERATIVO	
28+620			M		OPERATIVO

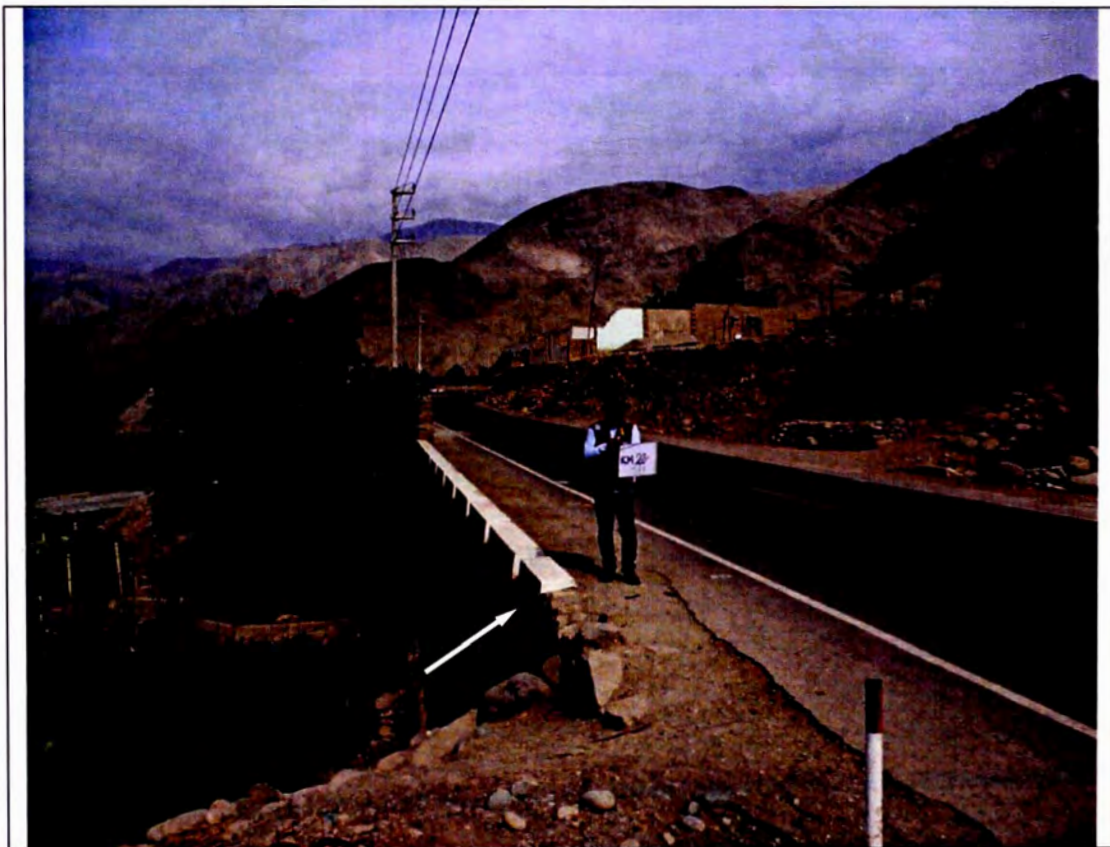
Foto N°- 2.12. Muro en Progresiva: km 28+540. El muro está en perfectas condiciones de servicio, en los tramos que necesitan, se podría diseñar el mismo modelo, según estudios.

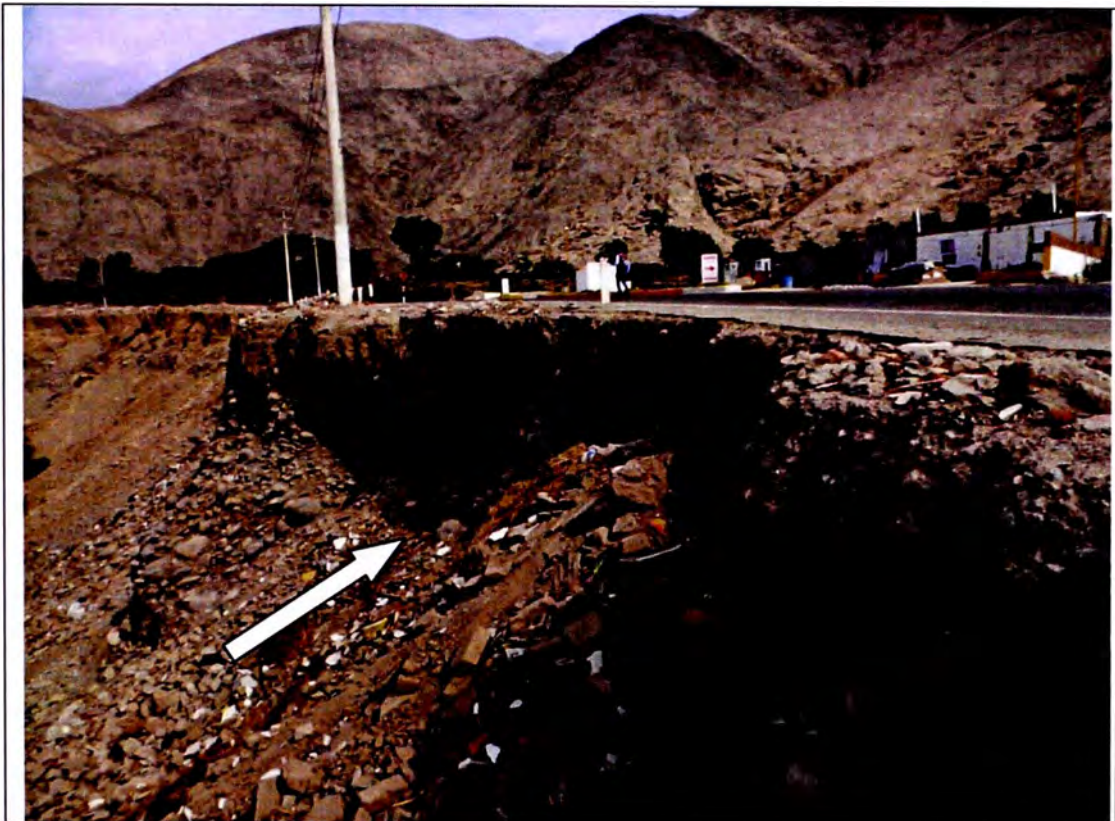
Foto Nº- 2.14. Efecto Erosivo en Progresiva: Km 28+580. Está en constante erosión el talud y afectara directamente a la plataforma de la carretera Cañete – Lunahuaná.

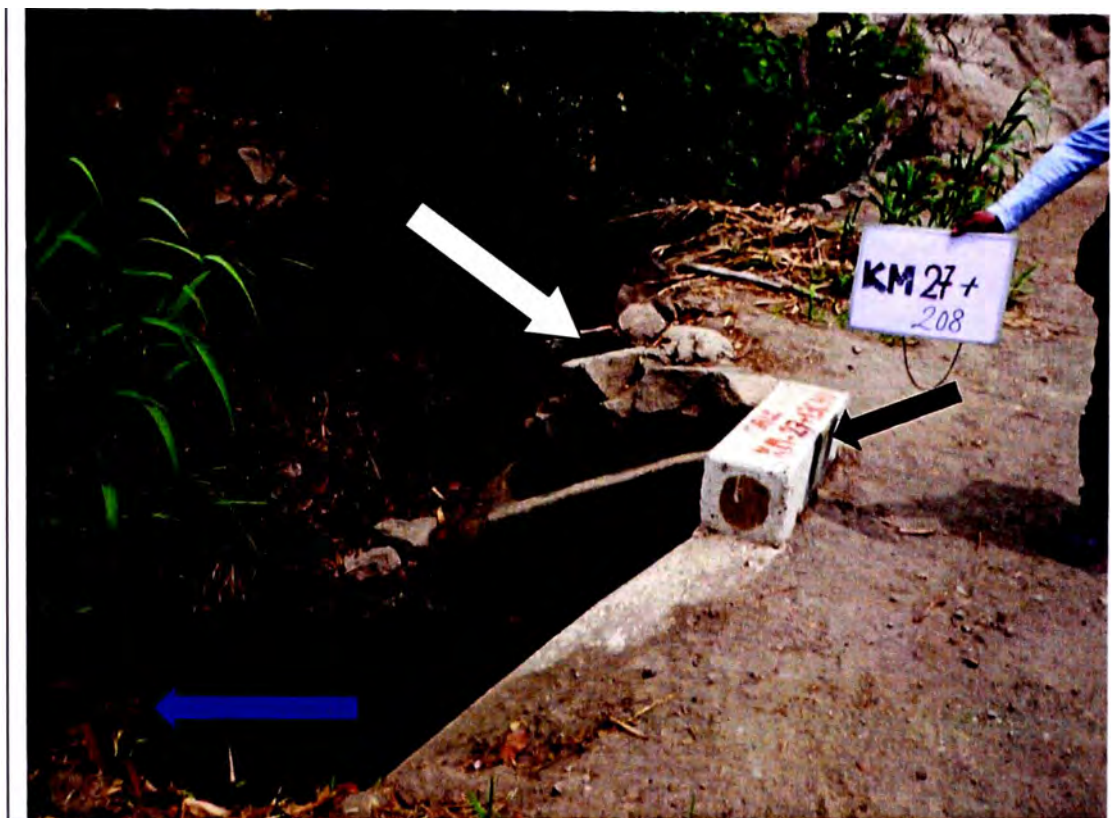
Foto N°- 3.1. Estado de conservación de la Alcantarilla. Sobre la progresiva, km 27+208. La señalización de la alcantarilla esta borrosa necesita mantenimiento. La flecha azul, indica la dirección del flujo de agua.

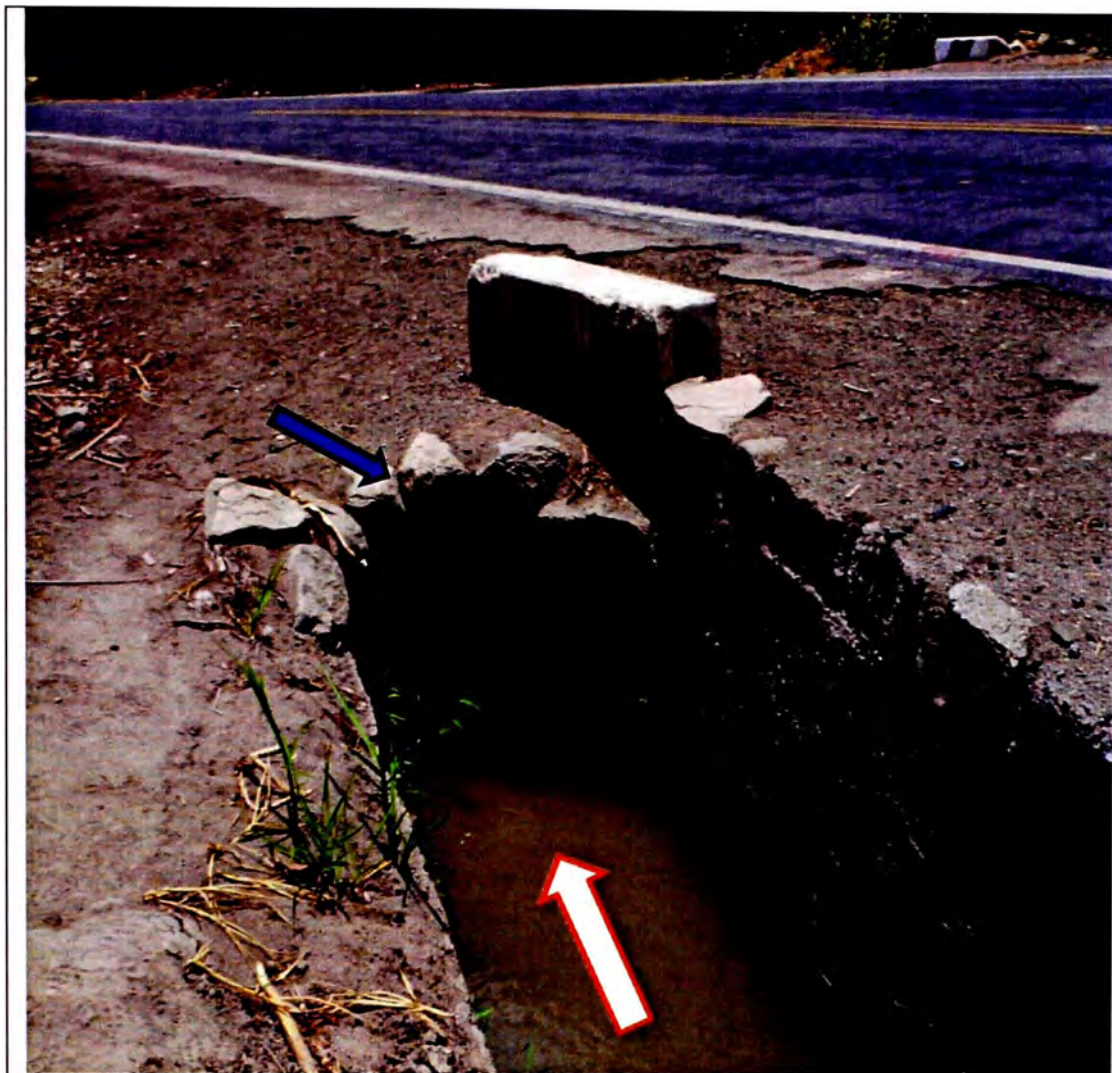
Foto N°- 3.2. Protección de Alcantarilla. Sobre la progresiva km 27+220, la alcantarilla está protegido con algunas piedras, si caen al curso de agua, seria obstrucción al flujo. La flechita blanca indica la dirección del flujo de agua.

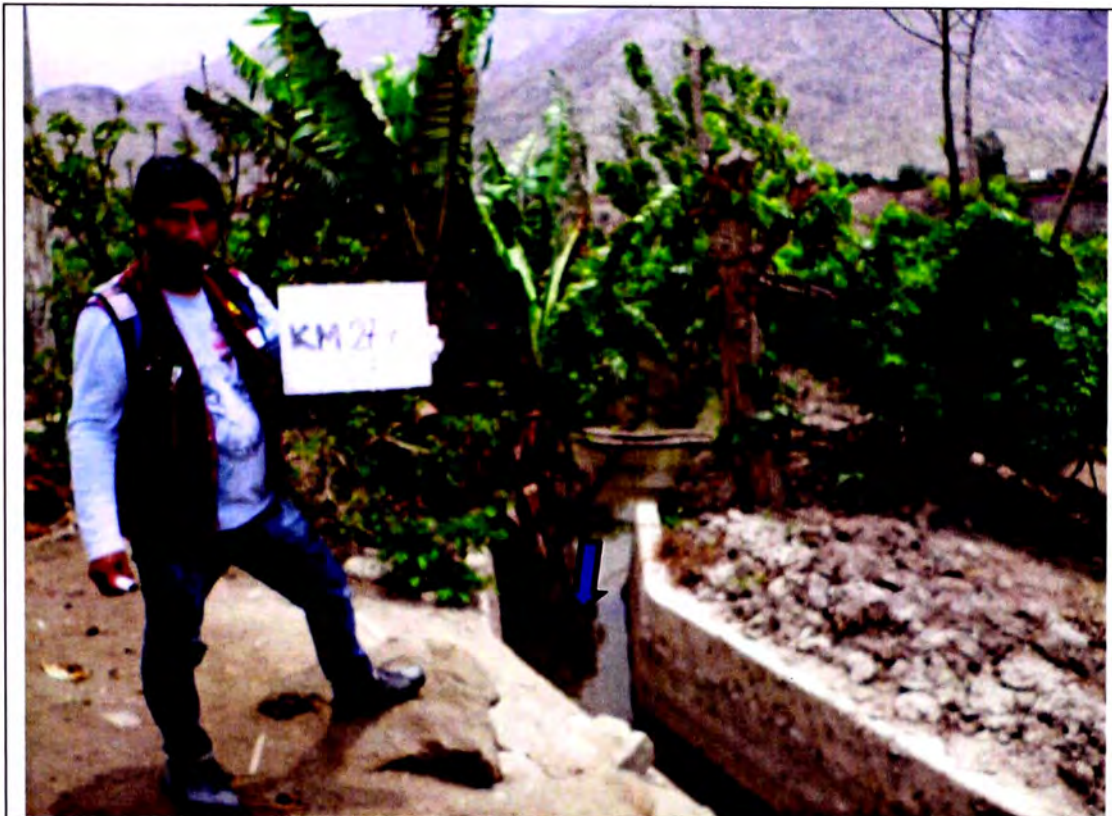
Foto N°- 3.3. Flujo sobre las Alcantarillas. En la progresiva: 27+400, como se aprecia el canal tiene buena funcionalidad, cuyas aguas pasa por las alcantarillas, pero aguas arriba necesitan limpieza. Las aguas son usadas en tierras de cultivo. La flechita indica la dirección del curso de agua.

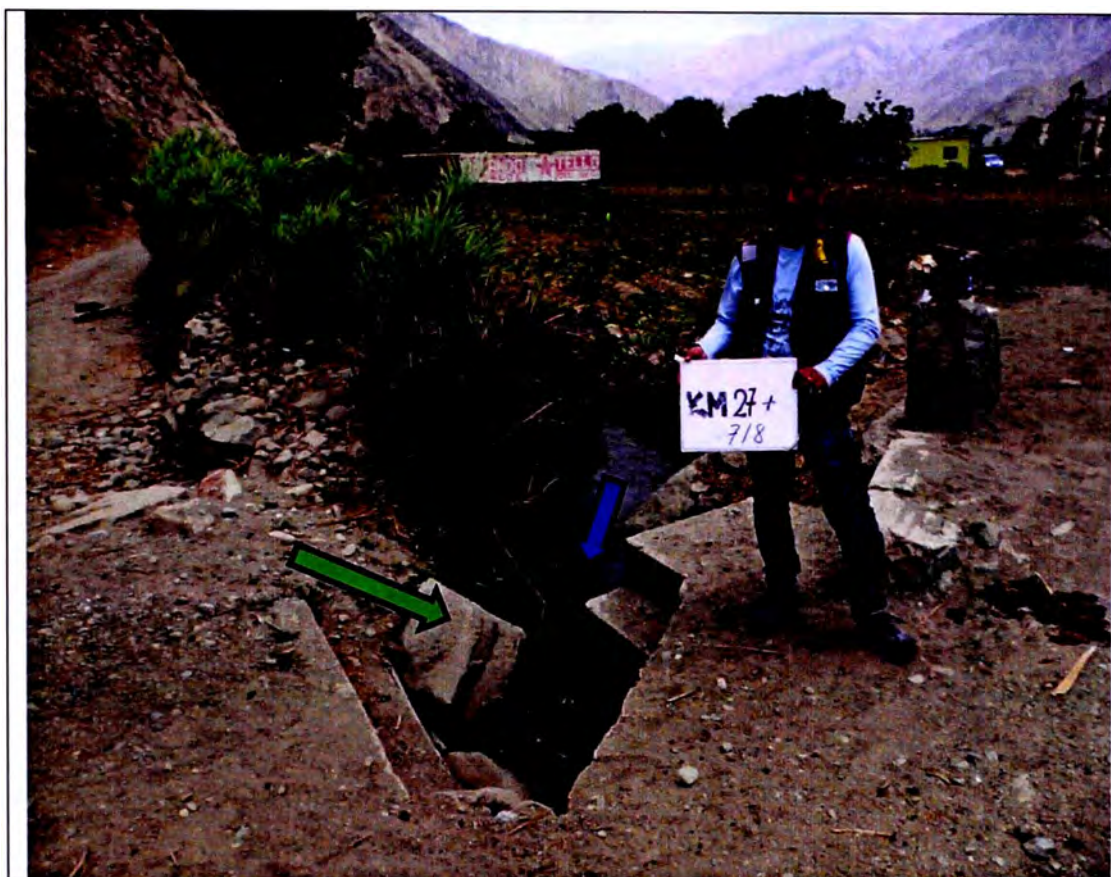
Foto N°- 3.5. Alcantarilla sobre la Progresiva 27+718. Urge una limpieza en la alcantarilla, las aguas que transporta es para riego de tierras de cultivo. La flechita azul indica la dirección del curso de agua.

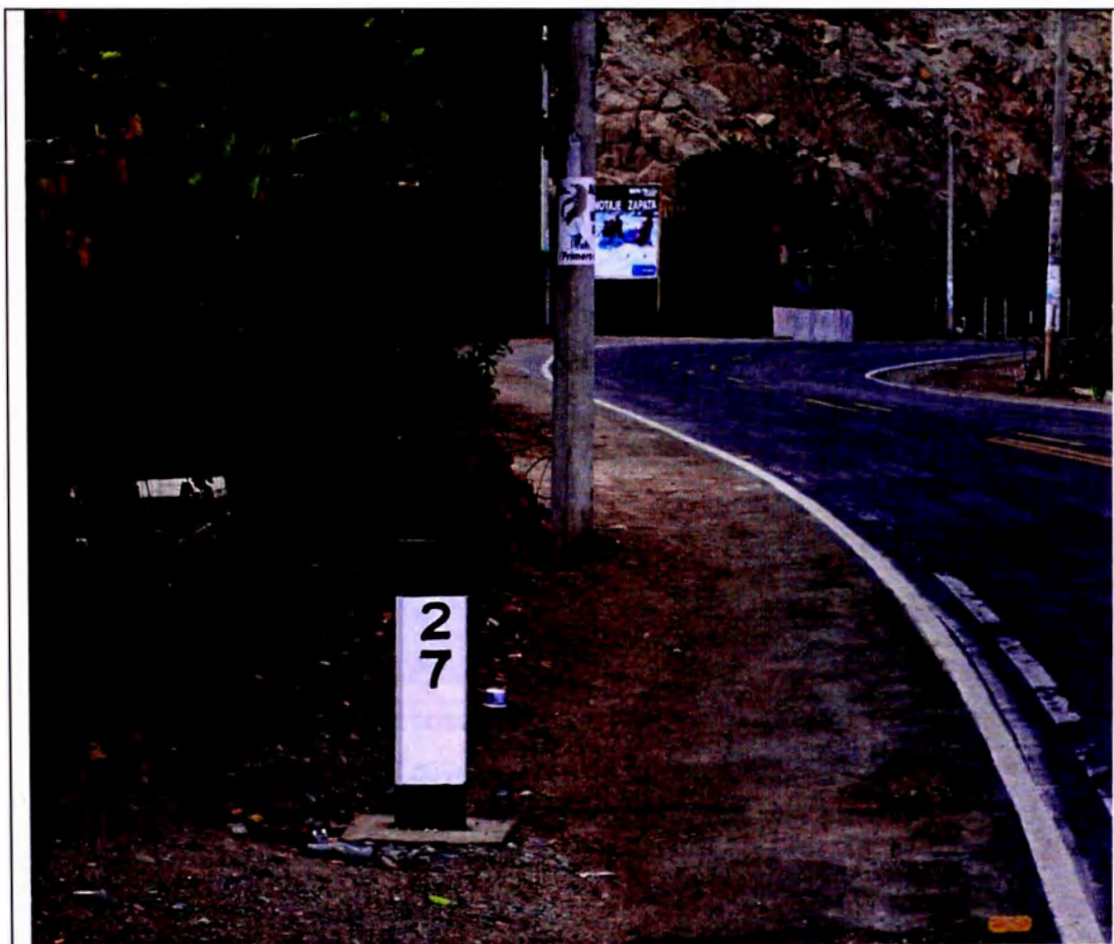
Foto N°- 3.6. Cunetas Sobre la Vía. Progresiva 27+000, se muestra que no hay cunetas proyectadas.
