MANUAL DE INVENTARIO VIAL GEOREFERENCIADO

OBRAS DE ARTE, DRENAJE E IMPACTO AMBIENTAL

INFORME DE SUFICIENCIA

Para el tramo del km 27+000 al km 29+000 de la carretera Cañete - Lunahuaná, se inicia con levantamiento topográfico sobre el eje de la vía; se identifican las

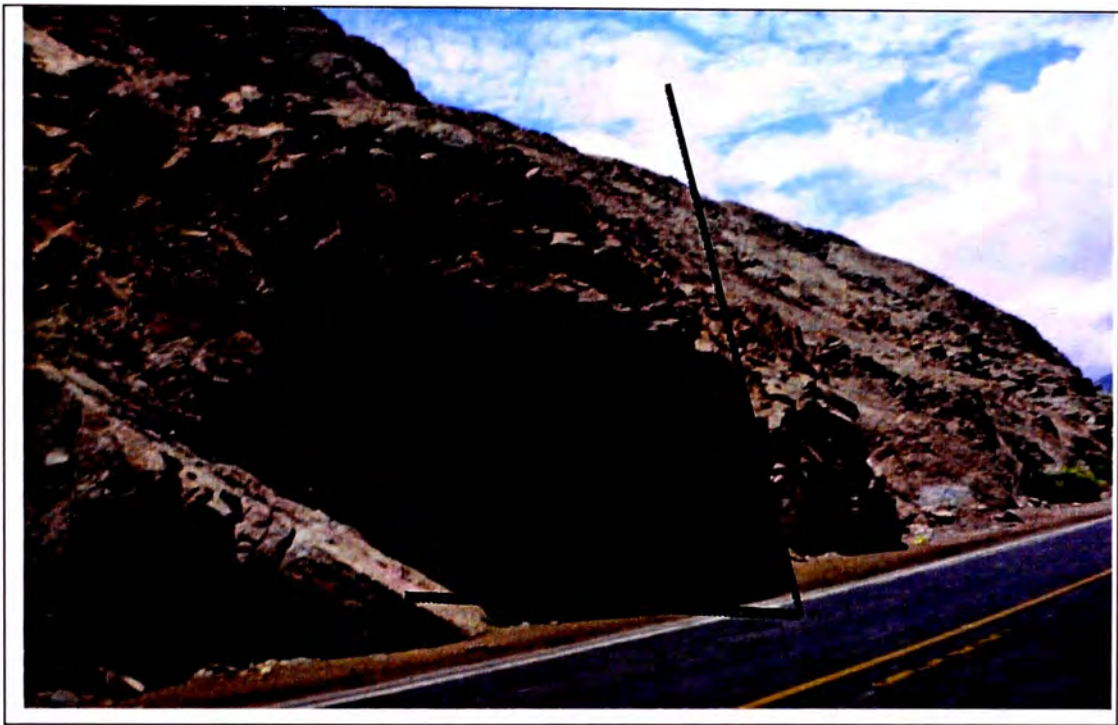
Foto N°- 3.7. Formación Rocosa. Sobre la progresiva km 27+500, se muestra la pista, y la formación rocosa cuyo ángulo de apoyo es 80° aproximadamente, no hay cunetas proyectadas.

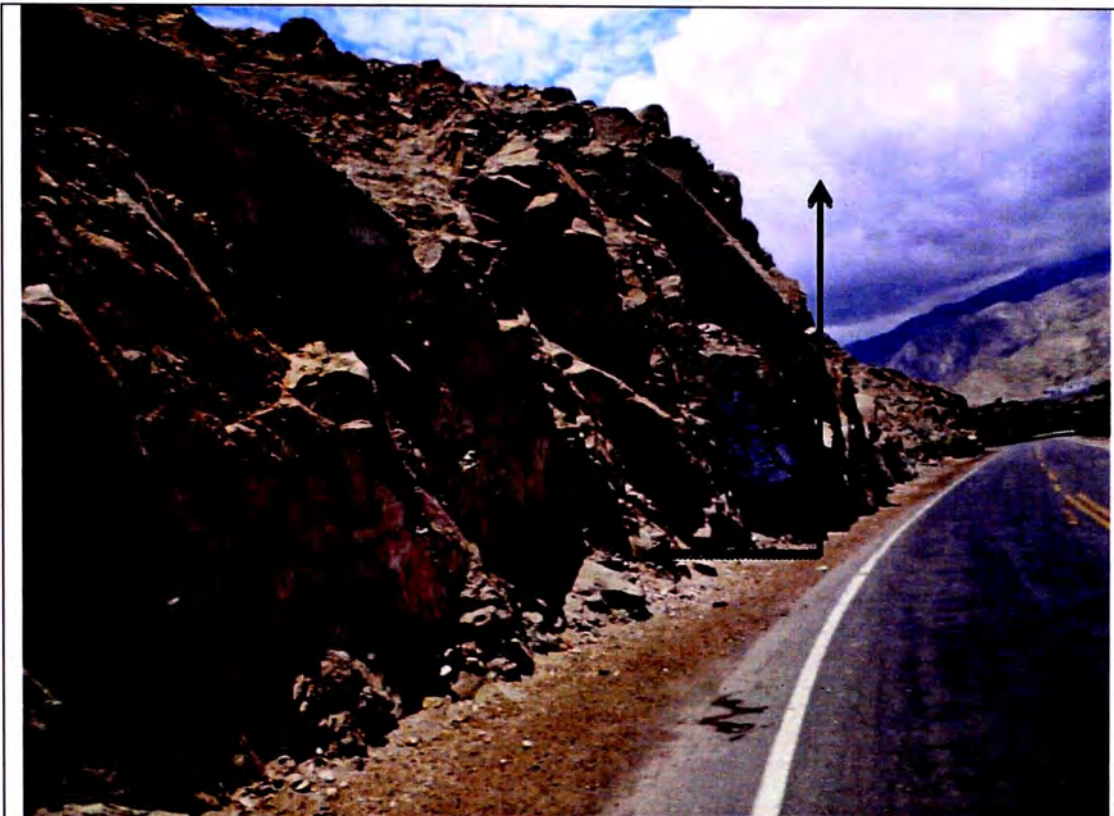
Foto N°- 3.8. Vista de Bermas y Taludes. Sobre la progresiva km 27+600, el talud que está al margen derecho del río Cañete, forman ángulos casi de 90° con la carpeta asfáltica, no hay cunetas proyectadas.

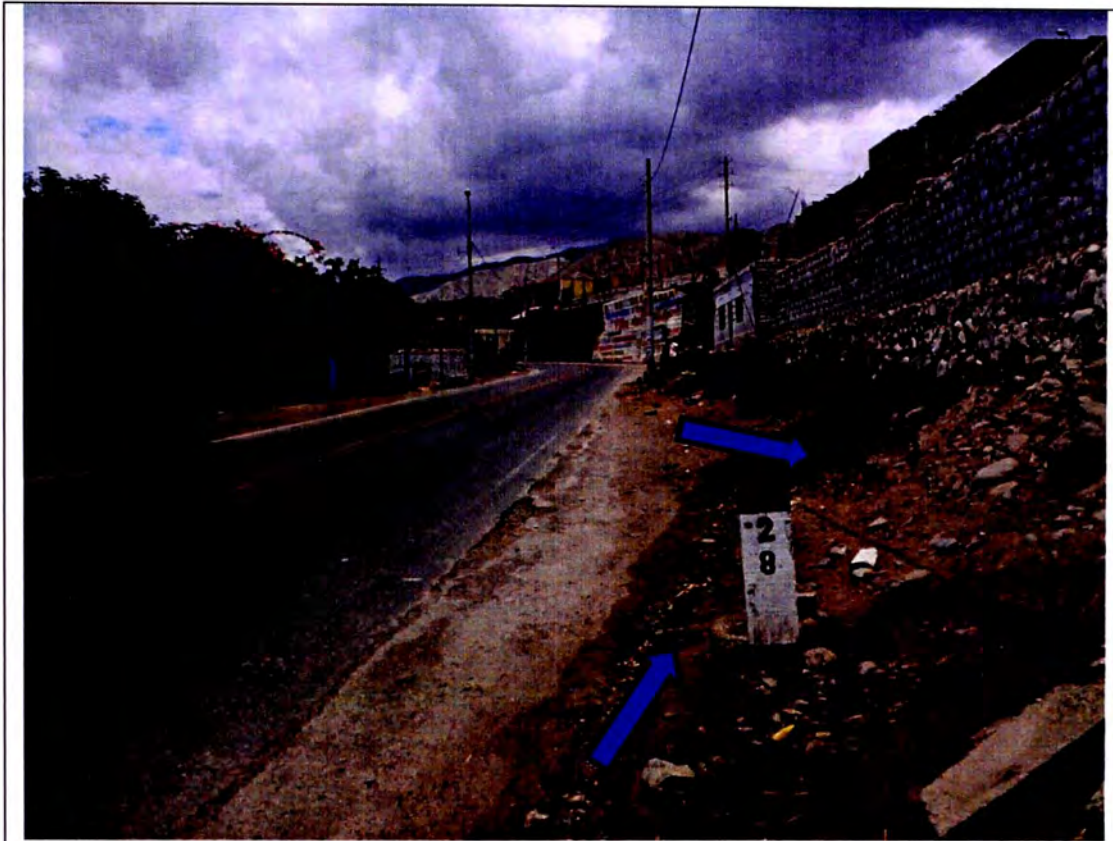
Foto N°- 3.9. Filtraciones sobre Bermas. En la progresiva km 28+000, en ambos lados de la pista no hay cunetas proyectadas. Las flechas indican muestras de humedad, producto de las filtraciones en los drenes domiciliarias.

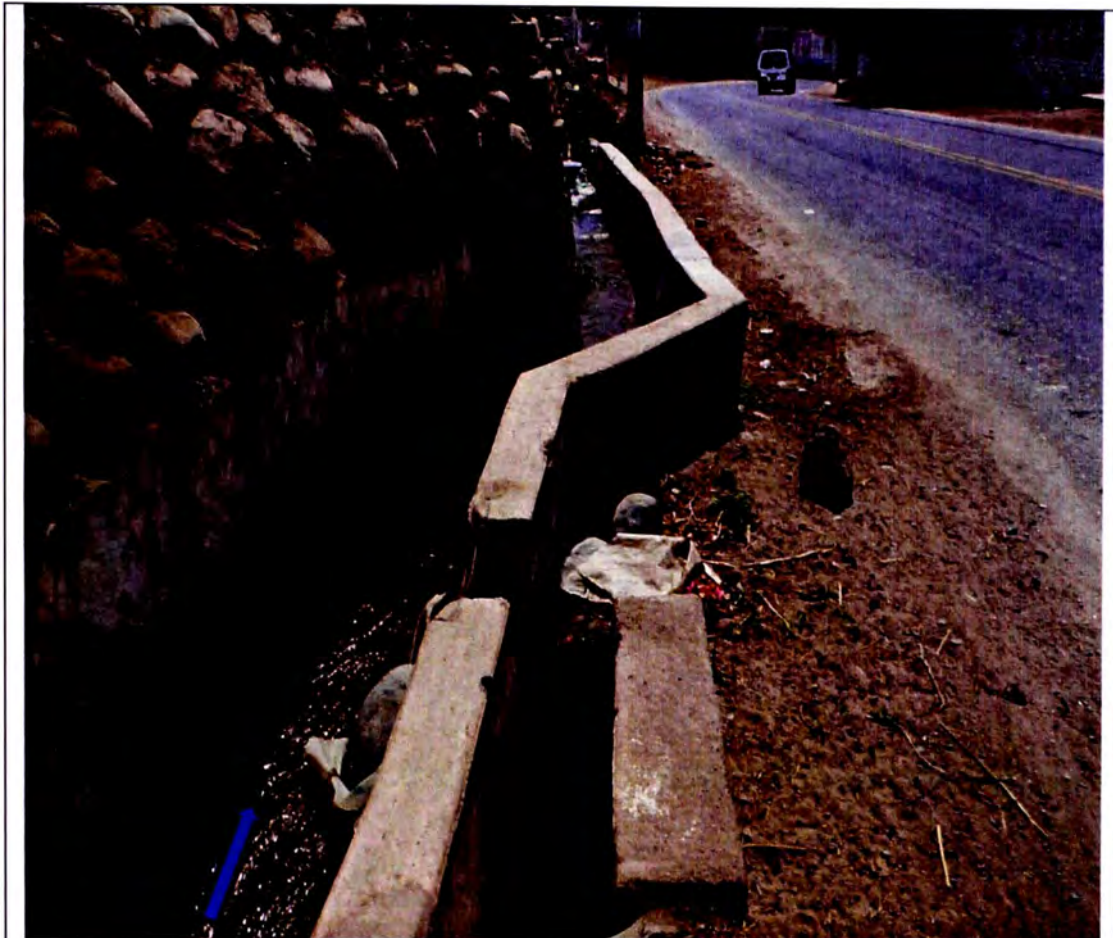
Foto N°- 3.10. Drenes Domiciliarias. Sobre la progresiva km 28+150, se muestra el drenaje específicamente para evacuación de las viviendas circundantes a la pista, entregando su descarga a las alcantarillas correspondientes; no hay cunetas proyectadas.

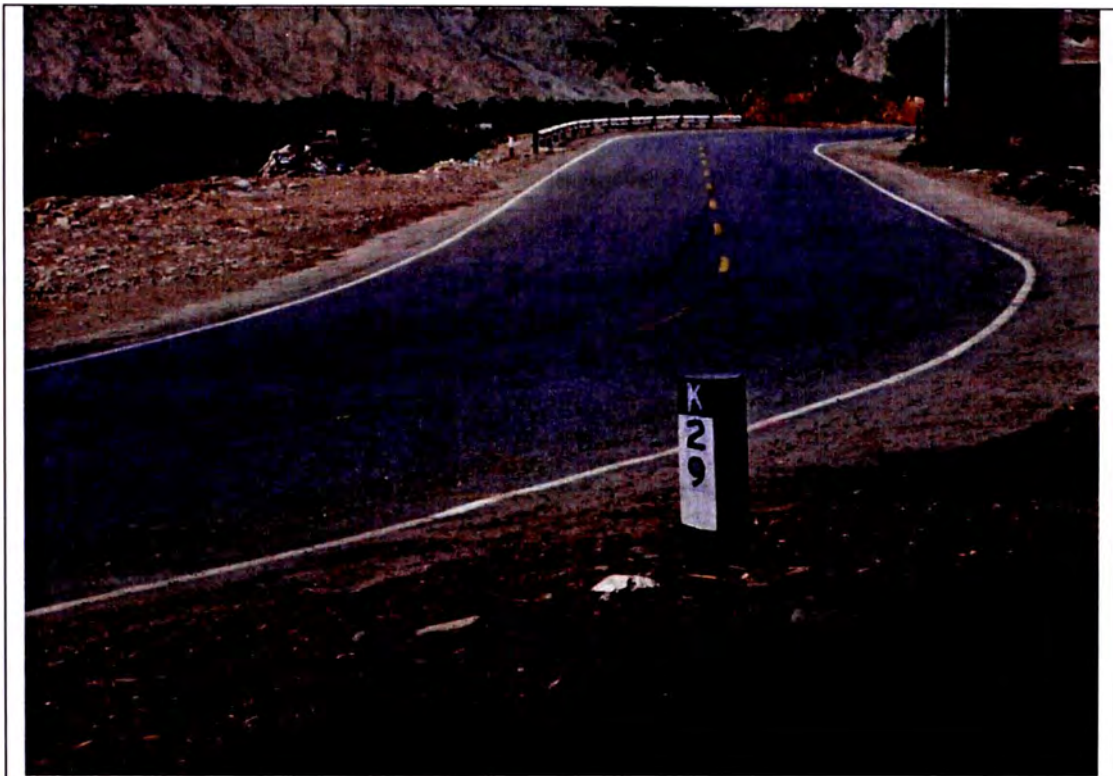
Foto Nº- 3.11. Exposición de vía. Véase el poste kilométrico de la progresiva 29+000, ambos lados de la pista asfáltica, no hay cunetas proyectadas.

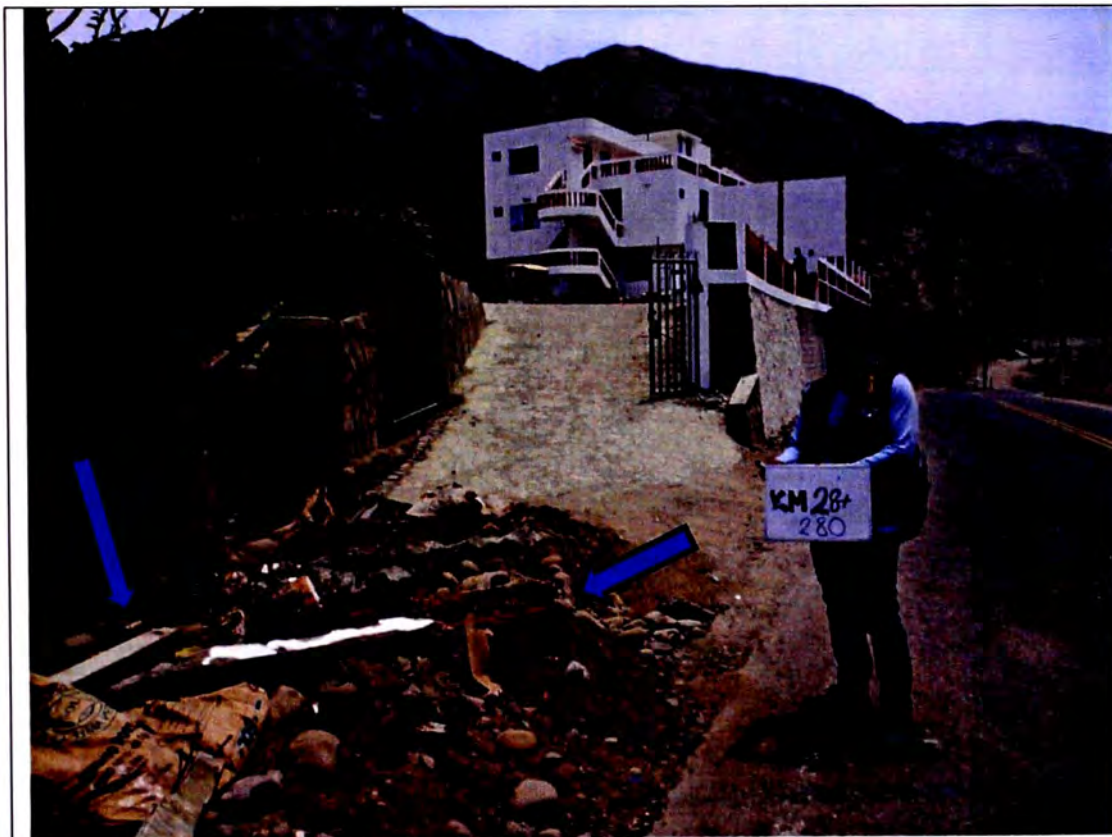
Foto N°- 4.1. Descuido Poblacional. En la progresiva km 28+280, se observa los desechos de construcción acumulado sobre la berma de la vía. Rellenando restos que obstruyen al drenaje adyacente.

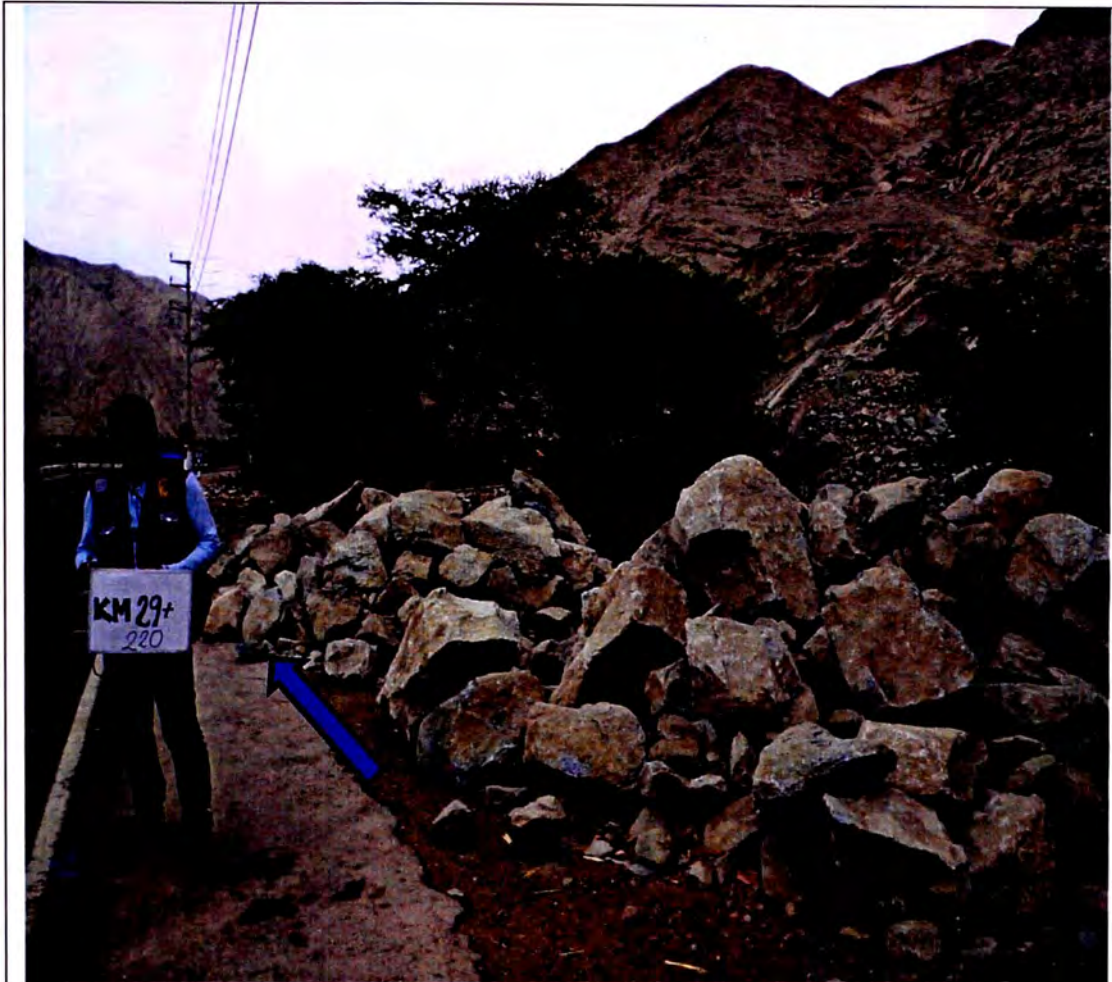
Foto N°- 4.3. Efecto negativo sobre la vía. En la progresiva, km 29+000. Los bloques de roca, están colocados sobre la berma de la vía de tránsito vehicular.

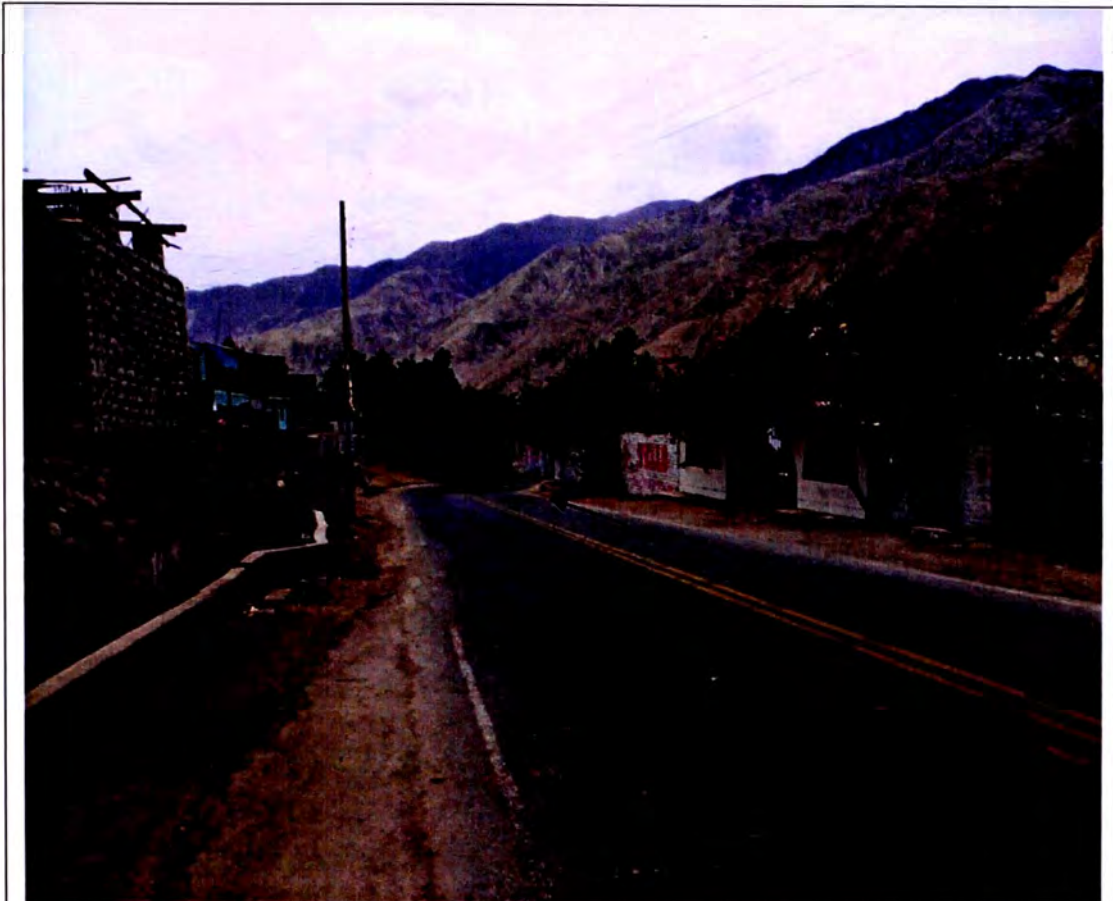
Foto N°- 4.4. Radio de Curvatura Peligrosa. En la progresiva: km 28+000, el radio de curvatura es muy cerrada, el vehículo de doble eje tiene que invadir el carril contrario en plena curva cerrada, sin tener la visión del vehículo que vendría en sentido contrario, es probable un accidente dado que la vía tiene una pendiente de 6.93% (ver plano de perfil), muchas veces los vehículos bajan a alta velocidad.

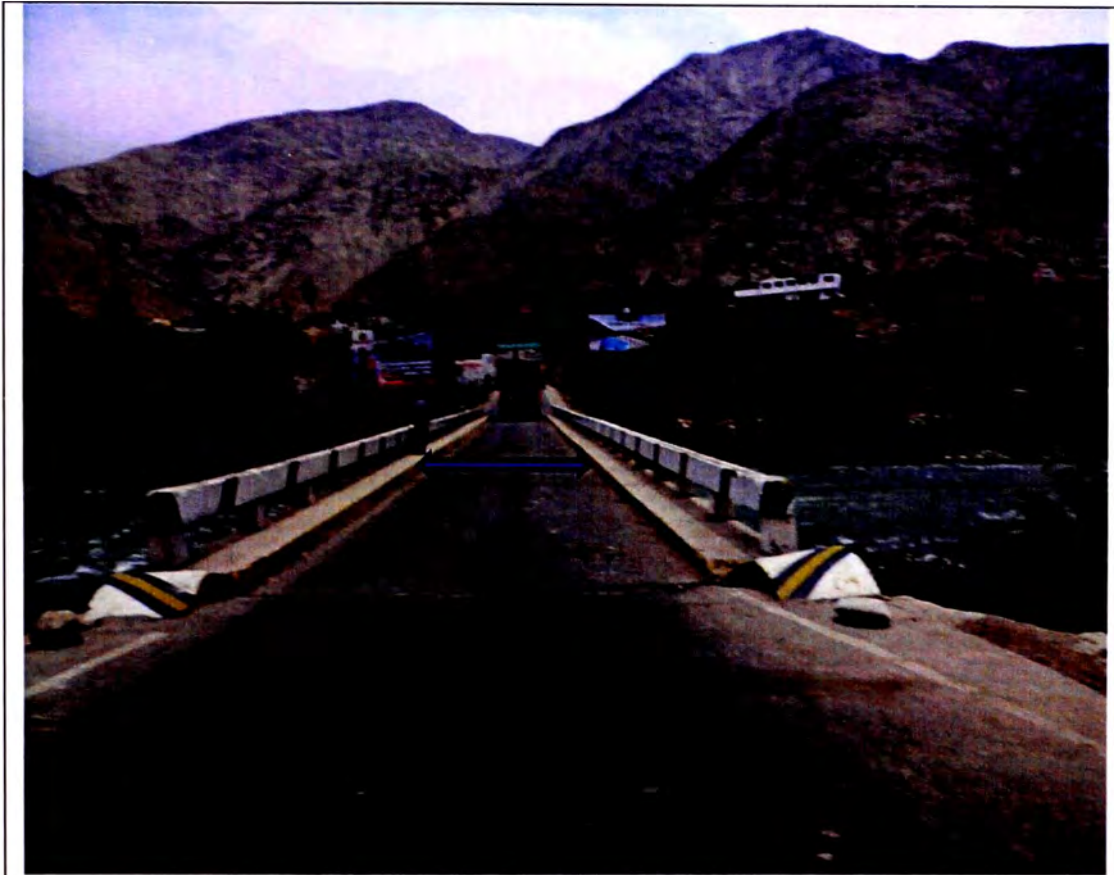
Foto N°- 4.5. Ampliación de Vía. La cobertura actual de la calzada del puente Socsí, permite el paso del vehículo de doble eje, no hay acceso para el vehículo en sentido contrario; en vista de ellos se propone la ampliación o previo estudio, construir otro puente de doble carril, ante el incremento de tránsito vehicular.

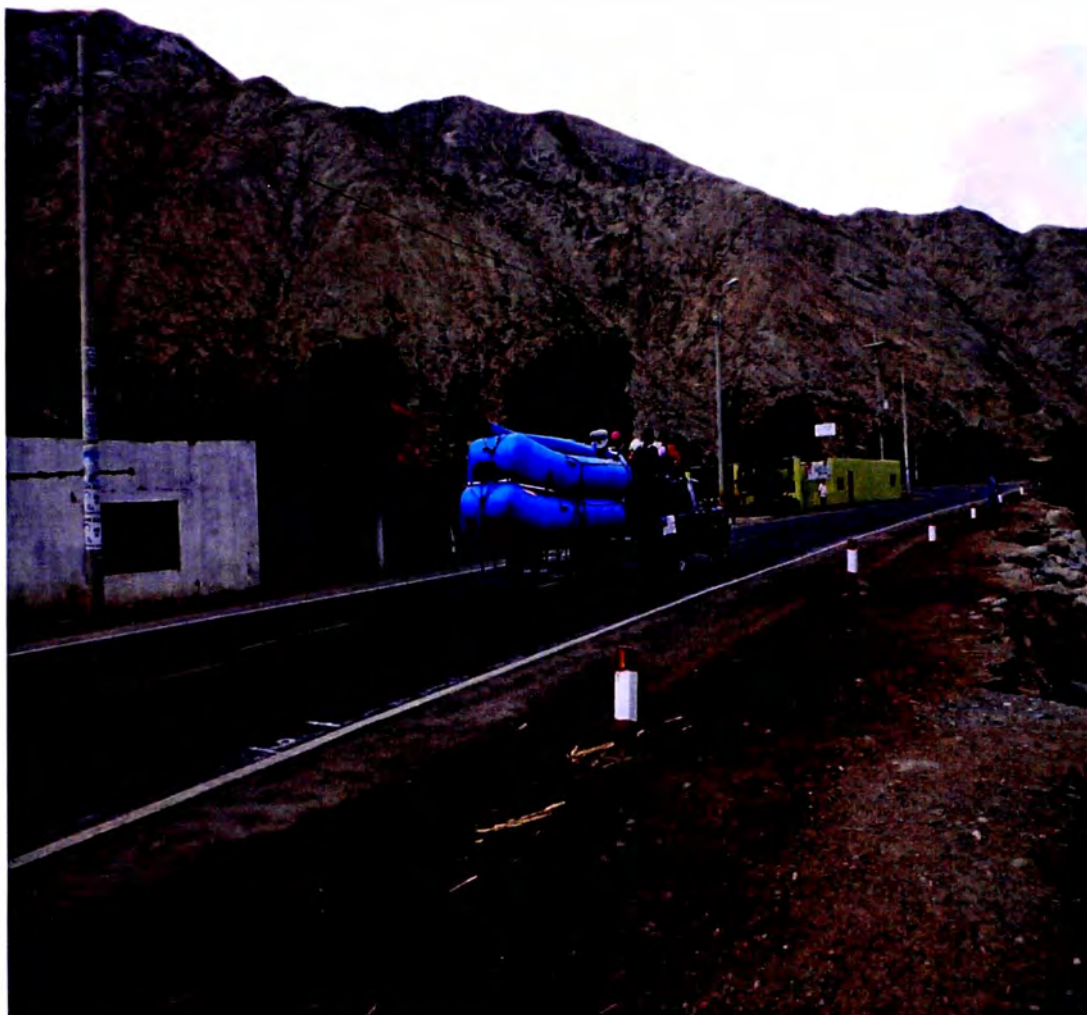
Foto N°- 4.6. Práctica de canotaje. El equipo de canotaje es trasladado a la zona de inicio. Es frecuente la práctica del canotaje en los días en que el caudal del río Cañete aumenta, lo cual sucede cuando hay lluvias torrenciales en la zona sierra del distrito de Lunahuaná, y ocurre en el periodo enero - marzo.

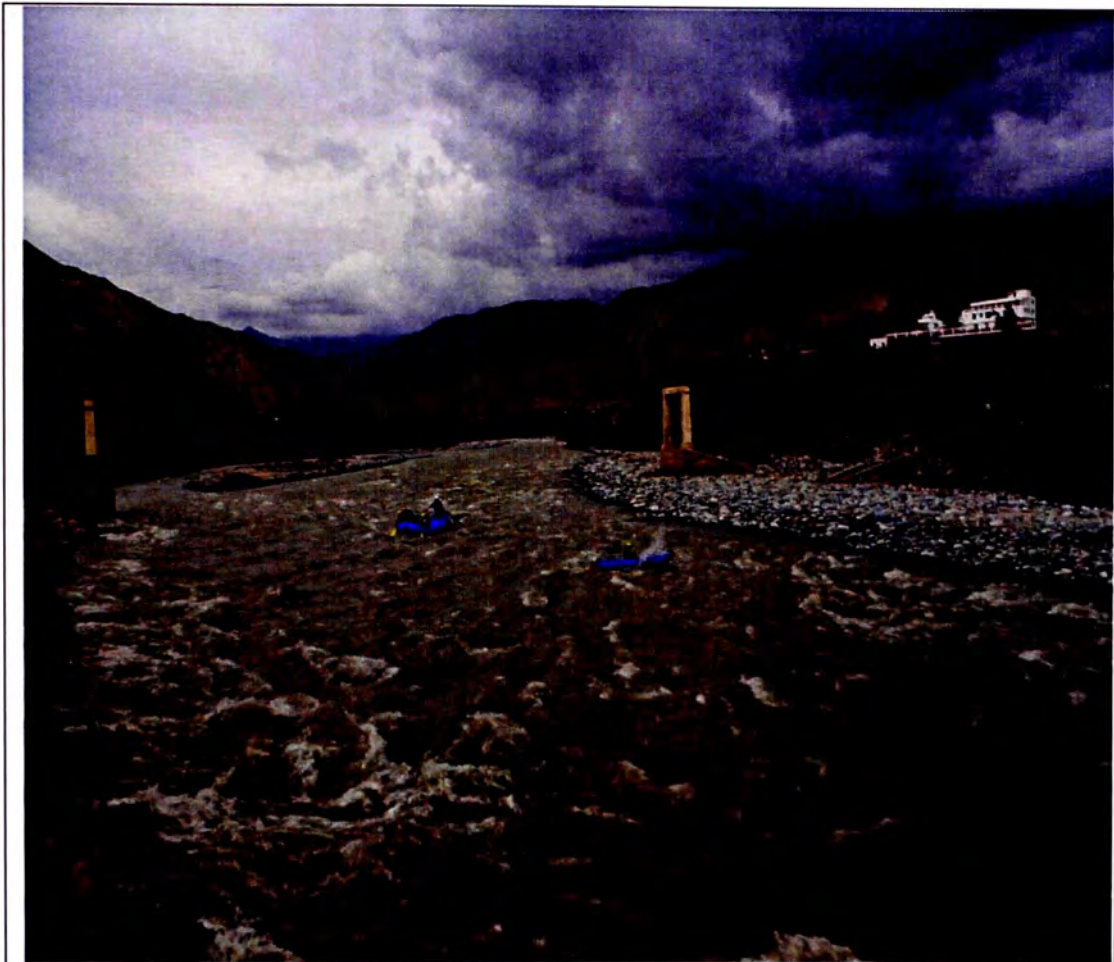
Foto N°- 4.7. Canotaje sobre el río Cañete. Debido al aumento del caudal del río Cañete, se practica el canotaje, causando mucha fluencia de vehículos; atraídos por las visitantes nacionales y turistas de otras naciones, al distrito de Lunahuaná. El comercio está en aumento, sobre todo en el periodo de enero-marzo.

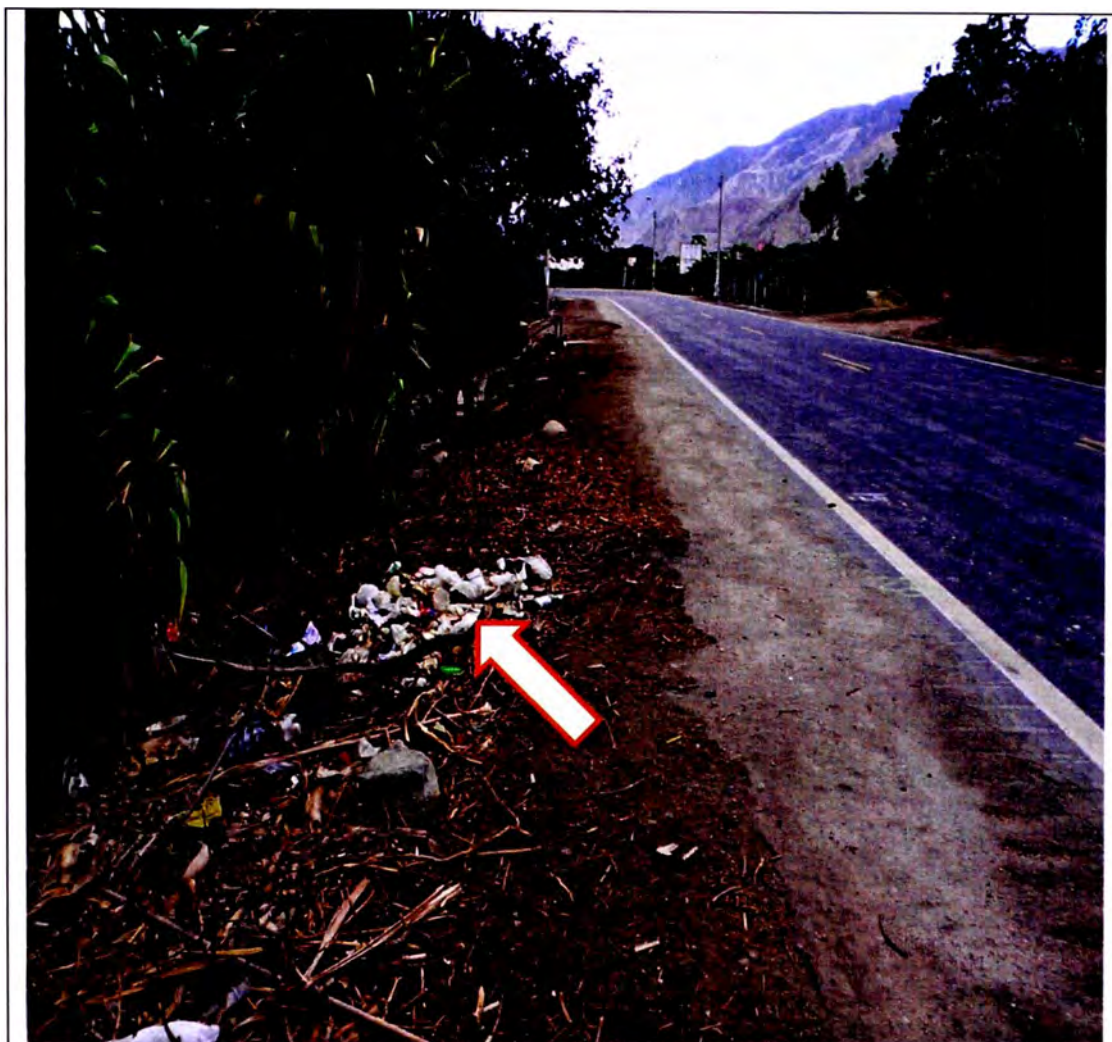
Foto N°- 4.9. Contaminación del medio ambiente. Progresiva 27+250, se observa que la población arroja desechos orgánicos al borde de la pista; se debería activar el plan de manejo socio ambiental. Fecha de foto: 18/02/2012

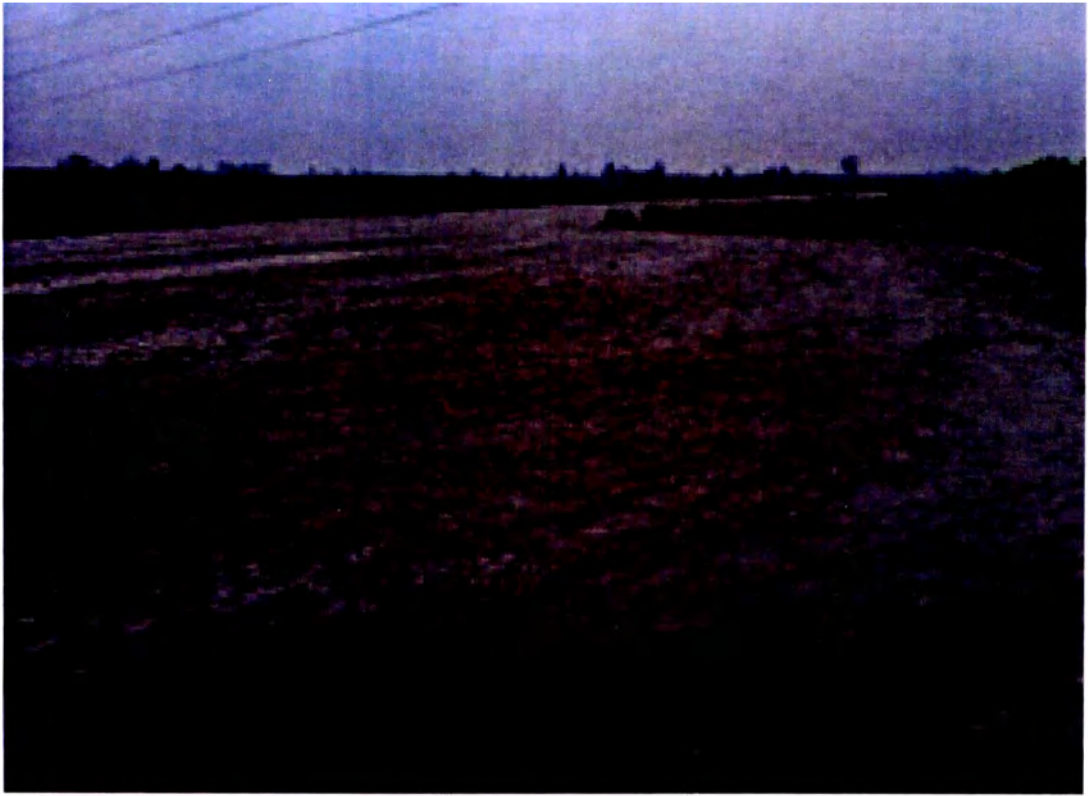
Foto N°- 4.10. Efecto extraordinario de la naturaleza. La lluvia torrencial surgida en la zona sierra del distrito de Lunahuaná el día 07/02/2012, ocasiona la modificación de las riberas aledañas, modifica limites de terrenos de cultivos, arrastra consigo todo a su alcance, en resumen, impacto ambiental por la propia naturaleza.

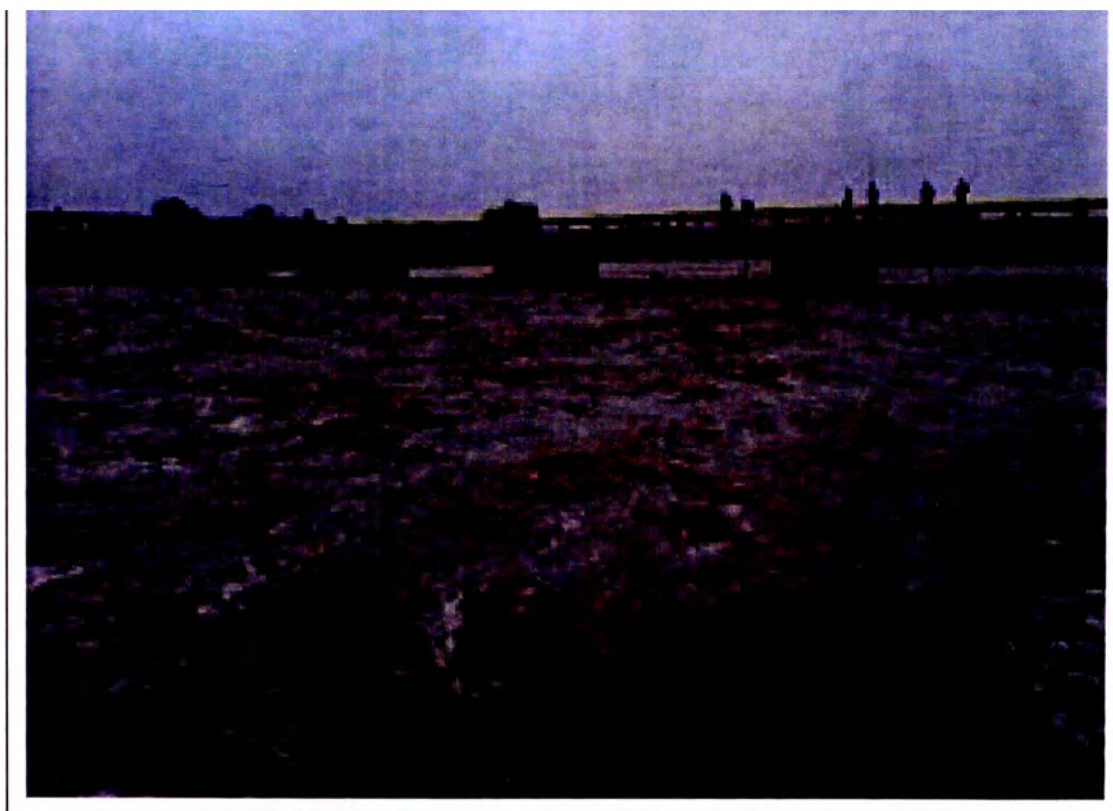
Foto N°- 4.11. Aumento del caudal del río Cañete. El aumento del caudal a 358.20m³/seg del río Cañete para el día 07/02/02012, causa alarma en la población; el puente Socsi está en peligro de ser destruido por la corriente de agua. La lluvia torrencial se ha originado en la zonas alto andinas al distrito de Lunahuaná.

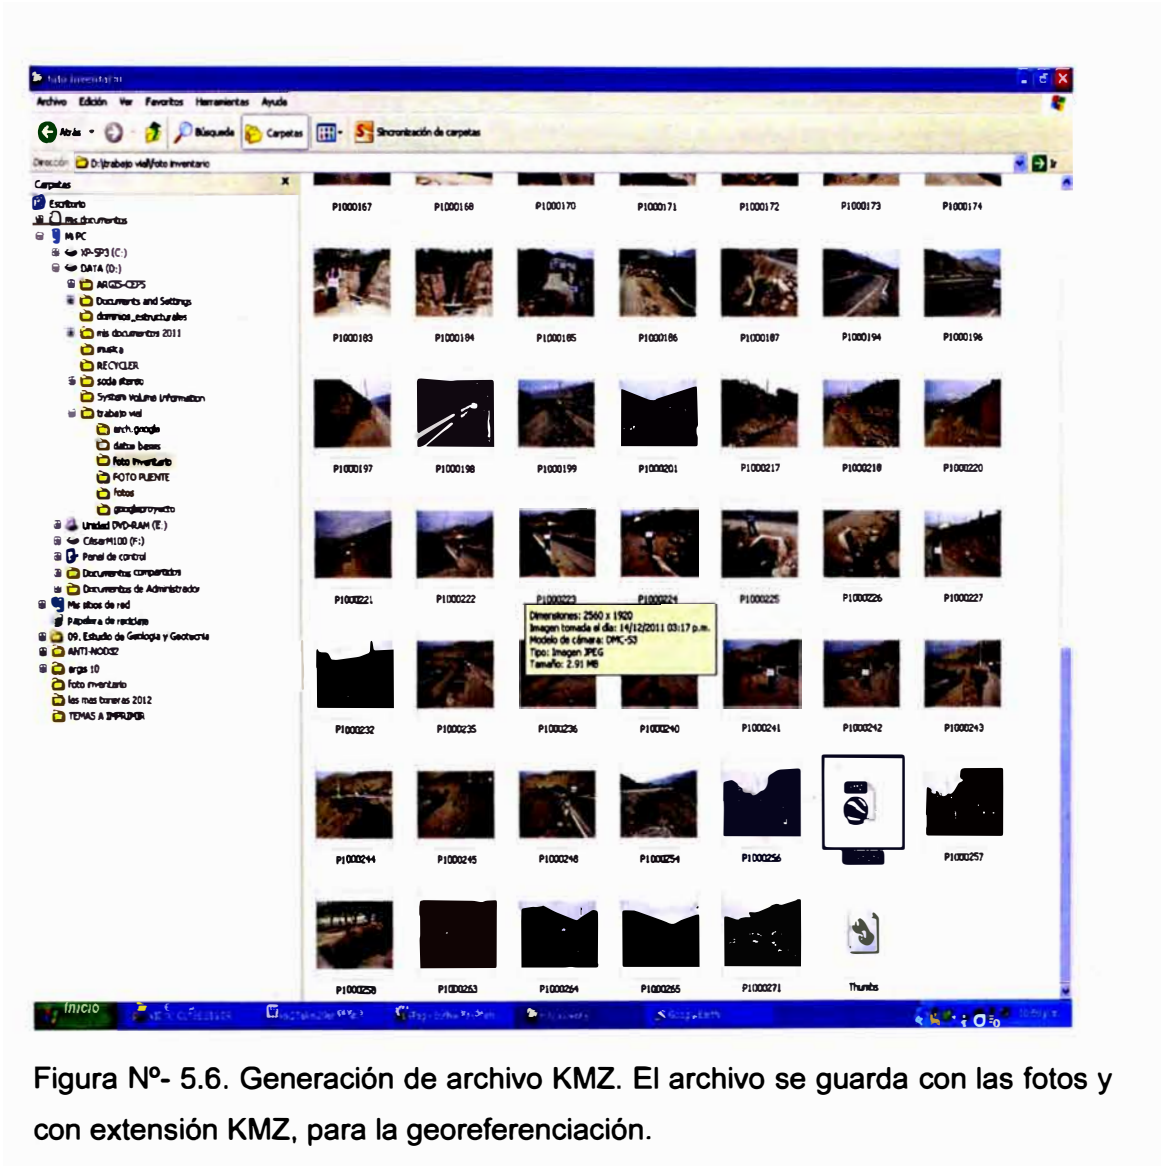
Figura N°- 5.6. Generación de archivo KMZ. El archivo se guarda con las fotos y con extensión KMZ, para la georeferenciación.

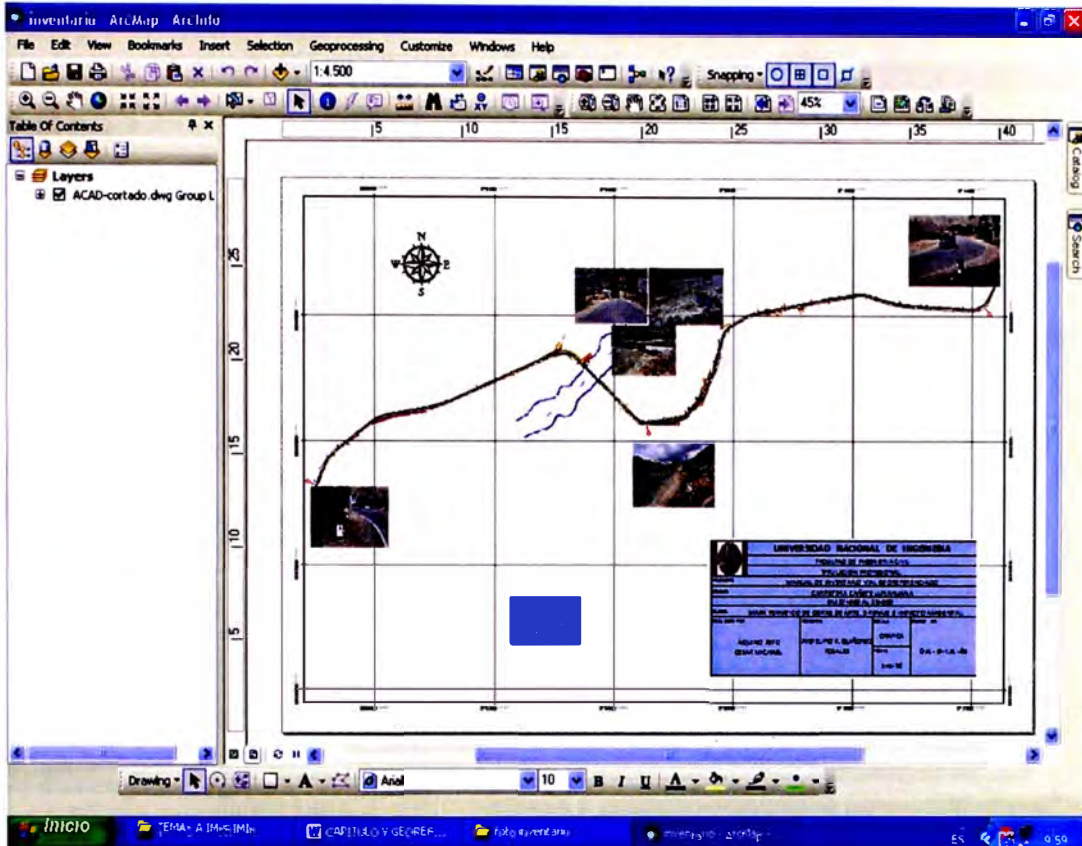
Figura N°- 5.10. Presentación de mapa Temático Vectorial. Como resultado final exponemos el mapa temático en la herramienta aplicado S.I.G., se ha usado los puntos topográficos obtenidos en campo con el GPS diferencial-RTK, luego procesados en software para topografía; formando así información vectorial, sustento para la publicación de la presente figura.

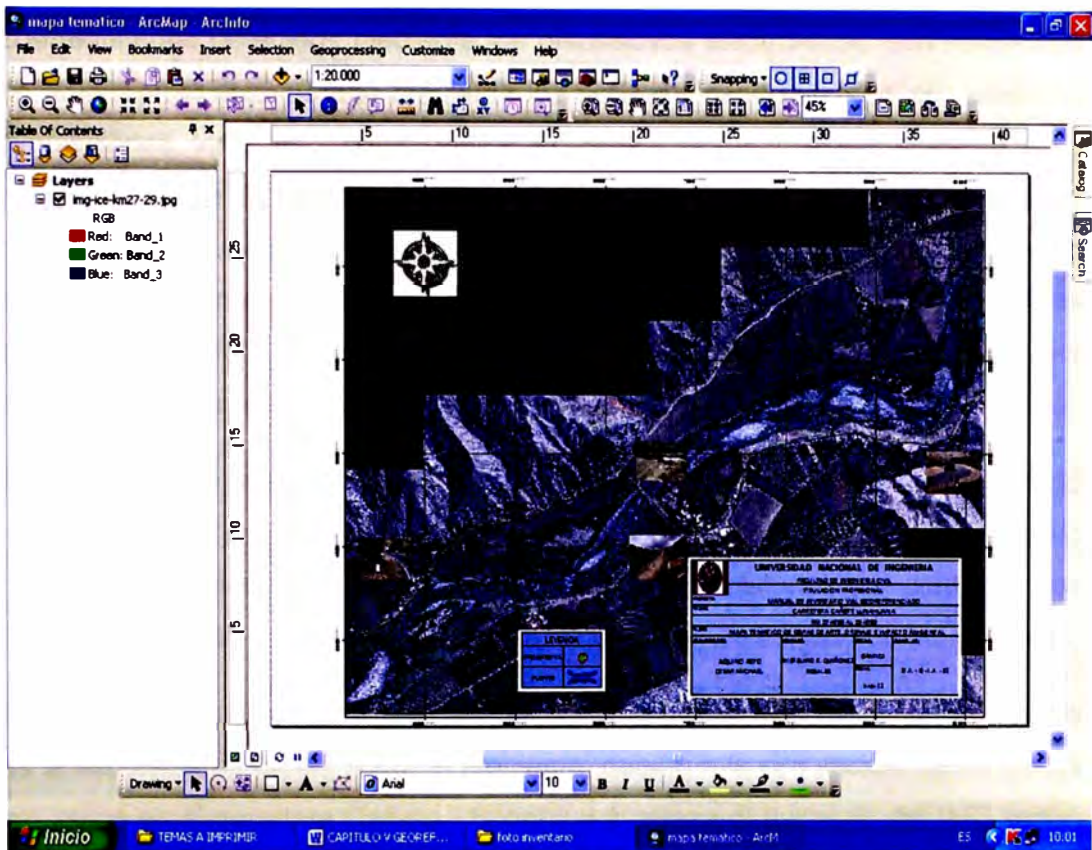
Figura N°- 5.11. Presentación de mapa Temático Raster. Como resultado final exponemos el mapa temático en la herramienta aplicado S.I.G., ahora, se muestra el resultado de usar información raster.

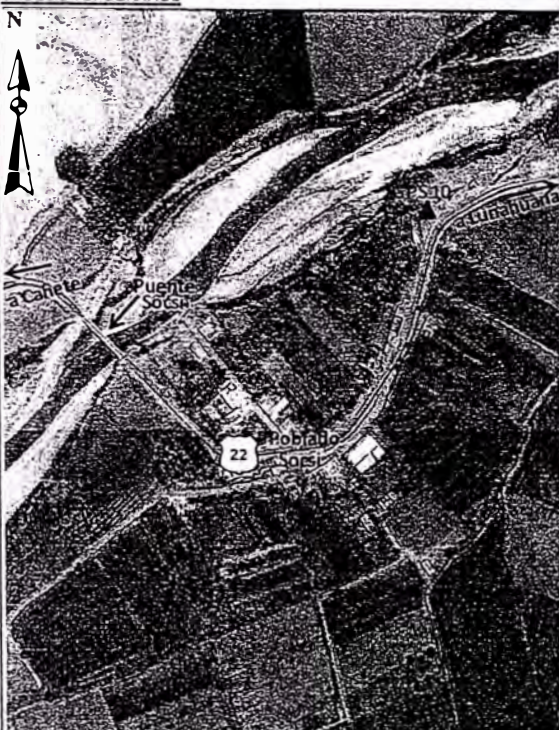
NOMBRE: GPS 10		LOCALIDAD: LUNAHUANA		ESTABLECIDO POR: CESEL INGENIEROS S.A.	
UBICACIÓN: A la salida del poblado Socsi - Carretera Cañete-Imperial-Lunahuana			CARACTERÍSTICAS DE LA MARCA: Disco de Bronce de 9 cm de diámetro emporado en hito de concreto		
Coordenadas Geográficas - Datum WGS 84			Coordenadas UTM - Datum WGS 84		
LATITUD (S) 13° 01' 40,83036" S	LONGITUD (W) 76° 11' 30,45929" W	NORTE (Y) 8 559 463,903	ESTE (X) 370 766,288		
ALTURA ELIPSOIDAL	ELEVACIÓN (EGM96Perú) 335,688	ZONA UTM UTMSur - Zona 18: 78W - 72W	ORDEN		
CROQUIS TOPOGRÁFICO

DESCRIPCIÓN:					
<p>El Punto Geodésico GPS 10, se encuentra localizado a lado izquierdo de la carretera Cañete - Imperial - Lunahuana, km. 28+330 aproximadamente, distrito de Lunahuana, provincia de Cañete, departamento de Lima.</p> <p>Para llegar al punto de control se debe partir desde la ciudad de Lima por la panamericana sur hasta la ciudad de San Vicente de Cañete y luego tomar a la izquierda la carretera Cañete - Imperial - Lunahuana. Luego de pasar el pueblo de Imperial, avanzamos por la carretera en dirección a Lunahuana pasando el peaje, el anexo El Paraiso y el puente Socsi hasta la progresiva 28+330 aproximadamente. El punto se encuentra localizado a la mano izquierda de dicha carretera, a la salida del pueblo Socsi.</p> <p>El Punto Geodésico es un disco de bronce de 9 cm de diámetro incrustado en un hito de concreto y lleva la descripción grabada "CESEL S.A. PROHIBIDO DESTRUIR 2010"</p>

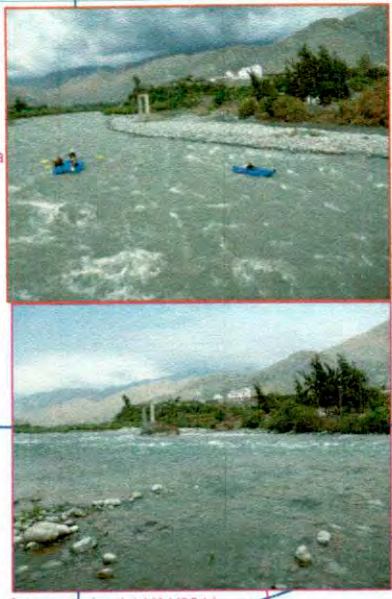
O.A. se observa la erosión
del talud y se propone la
la construcción de muro
puede ser enrocado o de
concreto armado, según estudios

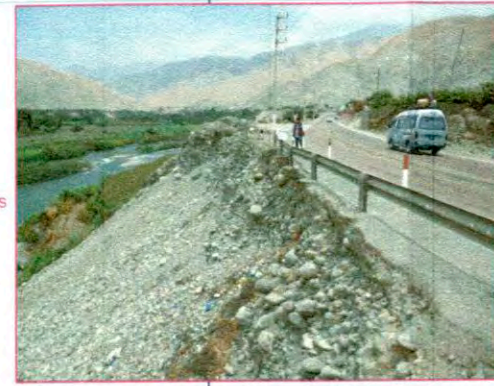
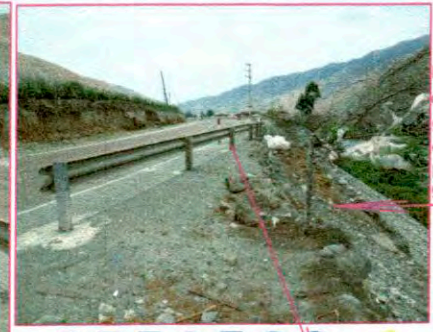
I.A. se observa acumulación
de desmonte cerca a la
guardavía; igual el talud
está erosionado, formado
por grava pobremente
gradada.

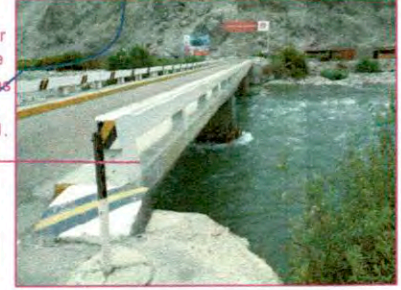
PUENTE SOCSI

I.A :
El río Cañete
aumentó su caudal
vease la turbidez
del agua.
En el pilar central
del puente Socsi
se acumuló residuos
orgánicos mostrando
el nivel máximo que
llegó el flujo de agua
fecha: 18/02/2012.

se observa al pilar
central del puente
en medio de aguas
cristalinas.
fecha: 11/11/2011.

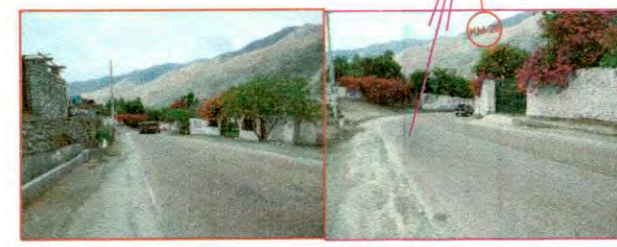
I.A: CURVA CERRADA
PELIGRO DE ACCIDENTE

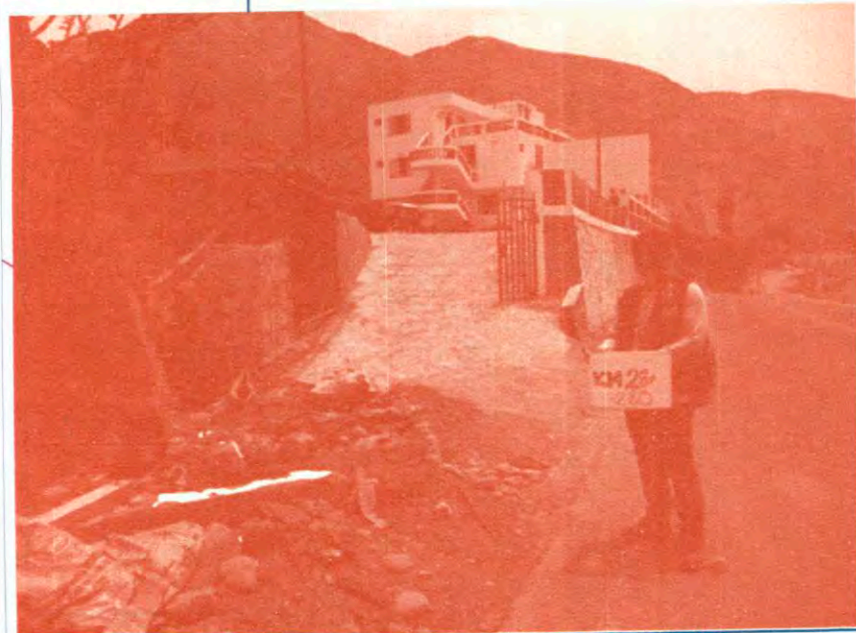
I.A: DESMONTE DE CONSTUCCION
