**UNIVERSIDAD NACIONAL DE INGENIERIA
FACULTAD DE INGENIERIA CIVIL**

**MONITOREO DE SERVICIABILIDAD DE LA CARRETERA
CAÑETE YAUYOS DEL KM. 84+000 al KM. 89+000
EVALUACIÓN DE TALUDES**

INFORME DE SUFICIENCIA

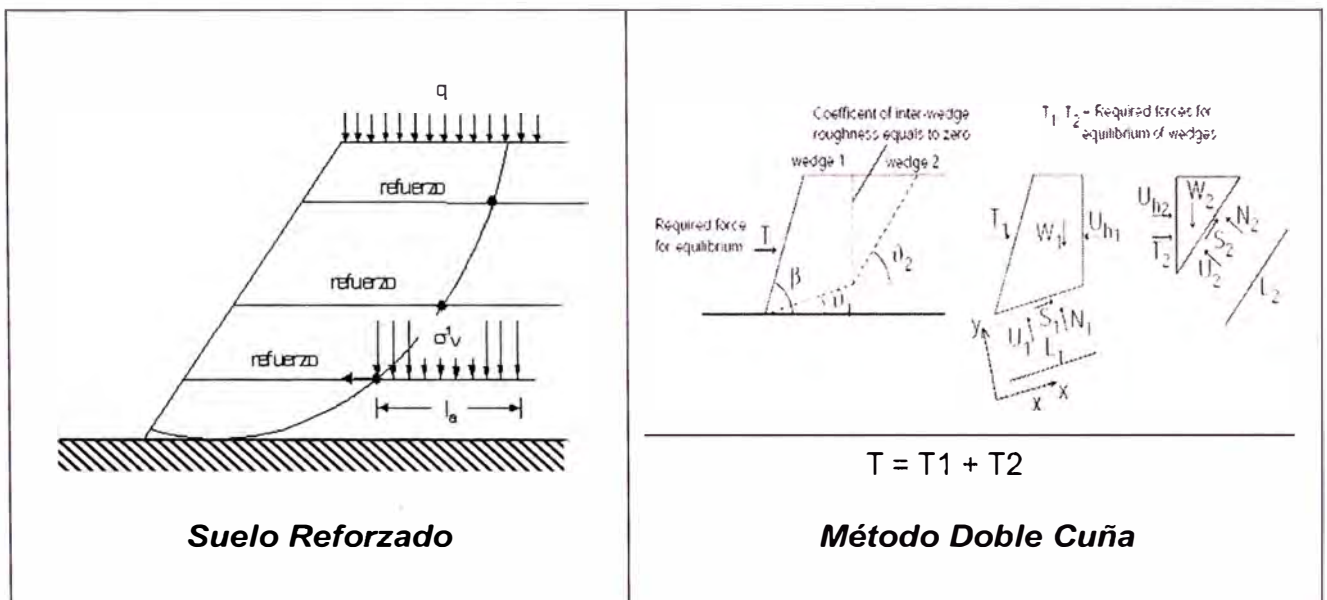
Figura 2.5 Método Doble Cuña para Suelos Reforzados.

Mediante el Programa R-Slope se puede analizar la estabilidad de los taludes y diseñar tratamientos para corregir su inestabilidad con geosintéticos y gaviones. El programa calcula la estabilidad basado en la teoría de Bishop descomponiendo el talud en dovelas y calculando el esfuerzo lateral del terreno. Con estos esfuerzos es posible determinar la longitud de la geosintético a usar mediante el **diseño de la doble cuña para suelos reforzados**, o mediante el uso de gaviones cuyas dimensiones dependen del esfuerzo lateral del terreno.

Los datos principales que pide el programa para el análisis son la geometría del talud, la cohesión del terreno, altura del talud, inclinación (i) del talud estabilizado con proyecto, peso específico saturado, características del Geosintético a usar parámetros sísmicos que usualmente se dejan por defecto y dependen de la zonificación sísmica del Proyecto.

Ingresando estos datos, el programa modela y determina la falla profunda, la falla por deslizamiento y esfuerzos cortantes admisibles del terreno (**Tr**), así como las longitudes y los esfuerzos de diseño (**Td**) con el geosintético escogido permitiendo hacer una verificación del Factor de Seguridad y determinar las dimensiones de los geosintéticos a utilizar.

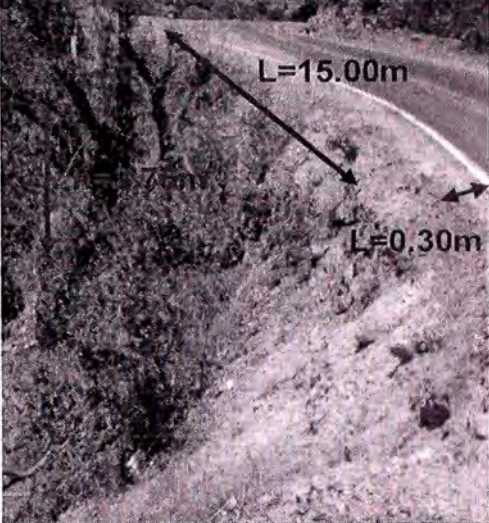
N° FOTO	PROGRESIVA	DESCRIPCIÓN	REGISTRO
01	84+700 (margen izquierda)	Se tiene un talud con una longitud total de 45m del cual 15m se debe estabilizar ya que se está erosionando al grado de acercarse a la superficie de rodadura. La altura total del talud es de 20m, pero se propone estabilizar hasta $h=2.75m$. Ángulo de talud $=60^\circ$ (medido eclímetro).

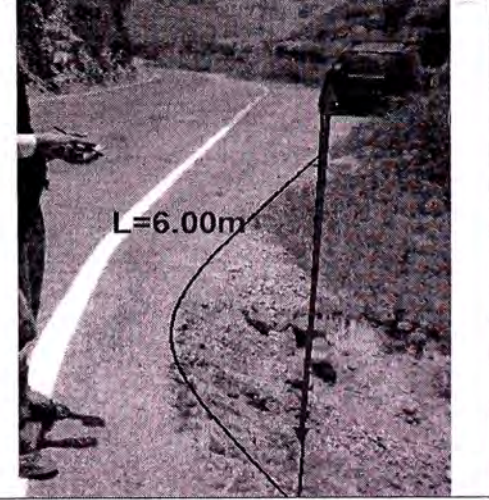
02	85+400 (margen izquierda)	Se tiene un talud de longitud total de 38m. Existen $L=6m$ de talud en condiciones críticas con un borde de 1.0m. La altura total del talud es de 20m, pero se puede estabilizar $h=3.65m$. Ángulo de talud $=55^\circ$ (medido eclímetro). Presenta en menor escala una erosión similar al talud de la progresiva 84+700.

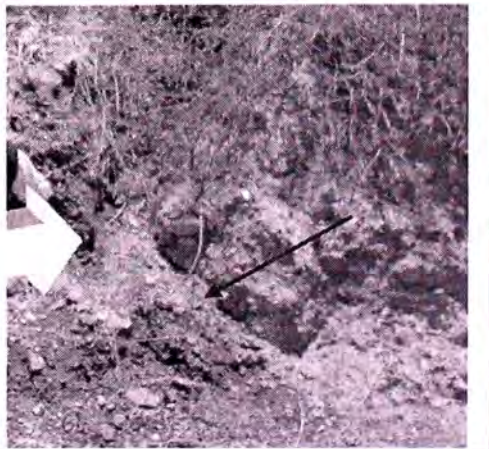
03	85+920 (margen derecha)	Base de talud de corte (20m x 30m) con línea de saturación expuesta, ($L=4m$ medido desde el pie de talud) se nota presencia de agua en la sección interna del talud, llega a la superficie arrastrando partículas hacia el nivel de reposo y tapando las cunetas.

En este talud la solución que se propone es consiste en limpiar la zona donde se aprecia la línea de saturación expuesta, luego colocar un geotextil No tejido de separación y filtro envolviendo una determinada cantidad de grava que sirva como medio de tránsito para permitir el paso del flujo del agua y dejar retenido en la parte posterior del geotextil las partículas que se arrastran con el flujo del agua, para ayudar a contener esta grava con filtro, se recomienda colocar un gavión que ayude a la contención.

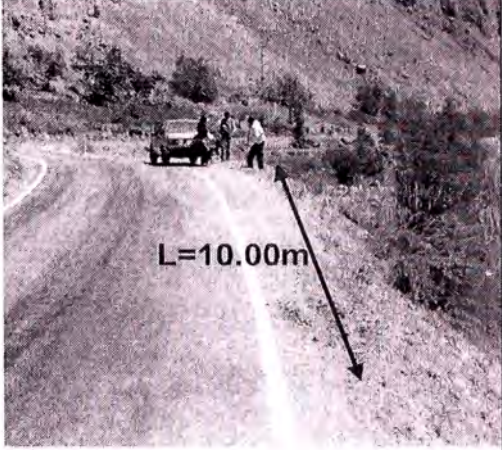
N° FOTO	PROGRESIVA	DESCRIPCIÓN	REGISTRO
04	86+300 (margen izquierda)	Se tiene un talud de 48m. Existen L=10m de talud en condiciones críticas con un borde de 0.4m. La altura total del talud es de 20m, pero se puede estabilizar h=2.00-3.00m. Ángulo de talud =48° (medido eclímetro). Presenta en menor escala una erosión similar al talud de la progresiva 84+700.

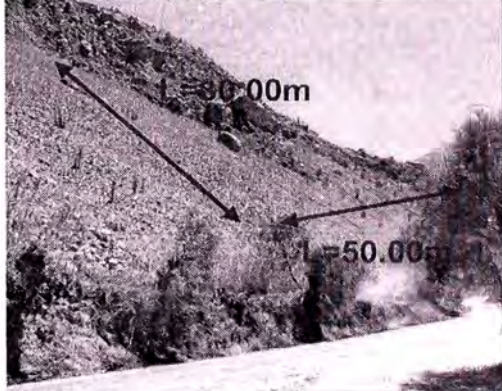
05	88+500 (margen derecha)	En el talud de corte (50mx30m) se ven rocas pequeñas que se podrían deslizar hacia la superficie de rodadura, se ve en la parte baja del talud vegetación que podría servir de medida de mitigación de algún posible derrumbe.

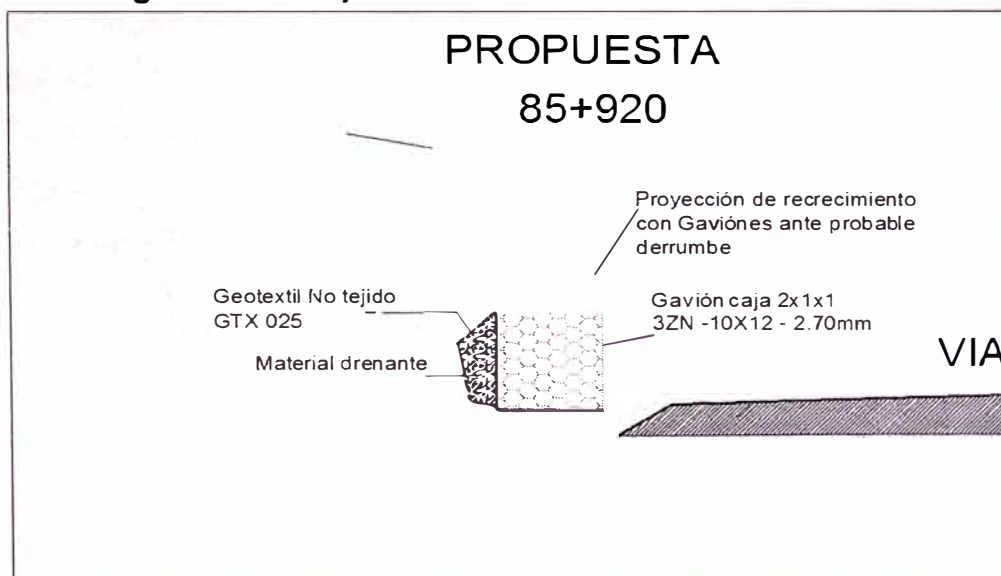
Figura 3.6 Esquema de Solución del Talud 85+920

Los materiales que se emplearían en esta solución serían el Gavión Caja y el Geotextil No Tejido relleno con material drenante que pueden ser cantos rodados o materiales granulares de la zona.

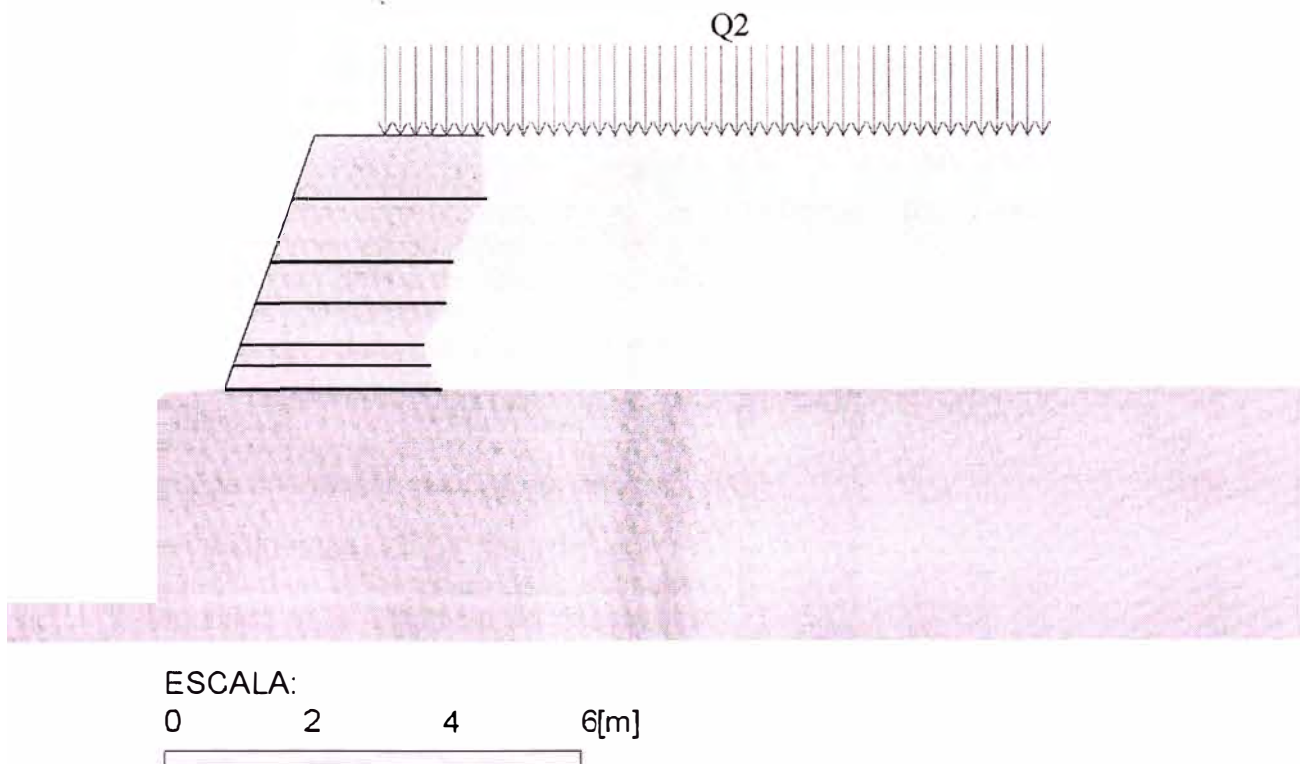
Altura del talud, H [m]	3.65
Pendiente del talud, i °	70.00
Longitud horizontal, A [m]	1.00
Longitud horizontal, B [m]	9.50
Pendiente posterior del talud, β °	0.00
Pendiente al final de la pared, α °	5.00
Sobrecarga sobre la estructura A, Q1 [kPa]	0.00
Sobrecarga sobre el talud posterior B, Q2 [kPa]	10.00
Sobrecarga sobre la escarpa superior Q3 [kPa]	0.00

No hay agua.
