“USO DE MATERIALES EN LA CONSERVACIÓN Y RESTAURACIÓN  
ARQUEOLÓGICA DEL CUSICANCHA – CUSCO”

TESIS

PARA OPTAR EL GRADO ACADÉMICO DE MAESTRO EN CIENCIAS CON  
MENCIÓN EN CONSERVACIÓN DEL PATRIMONIO EDIFICADO

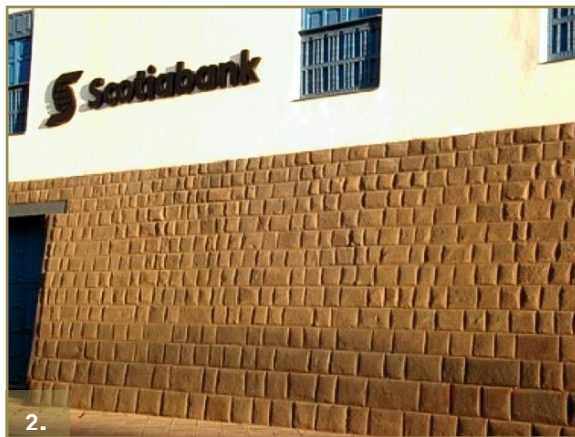
**Foto 2:**

Muro inca del  
Pucamarca en Maruri.  
Predio de Tupac Inca Yupanqui

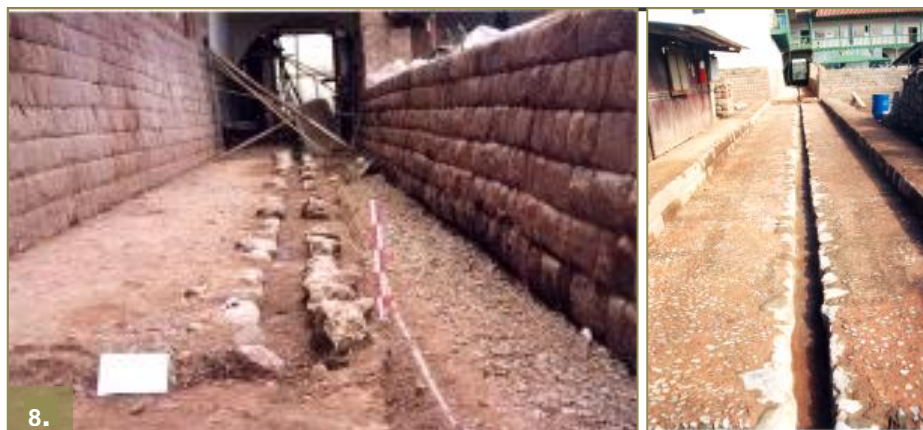
**Foto 8:**

La calle longitudinal en diferentes  
tiempos del proceso de restauración  
Fuente: Informe INC 2002

La calle que cruza el área actual del Cusicancha, se encontraba tapiada posiblemente desde el virreinato.

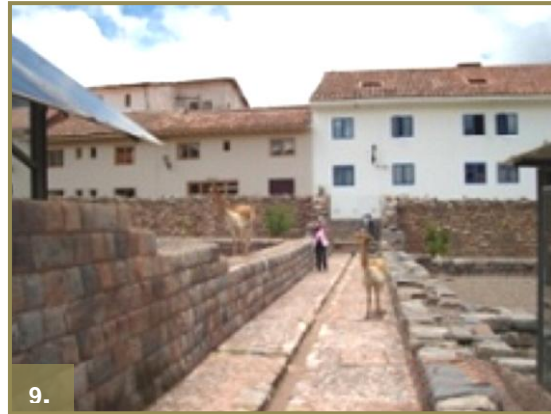
**Foto 9:**  
Calle inca transversal

Según el Informe de excavaciones del año 2002, se ha podido determinar la existencia de otra calle dispuesta en forma perpendicular a la anteriormente descrita, ubicada hacia el primer tercio norte de la manzana, esta calle habría partido desde la actual calle Romeritos llegando hasta la calle Pampa de Castillo que en época Inca se constituyó en un espacio abierto delimitado por andenes hacia el lado Oeste, esta vía al parecer de carácter secundario tiene un ancho que oscila entre 2.13 y 2.36 M, con longitud aproximada de 124.45 M. (Informe INC, 2002:450).

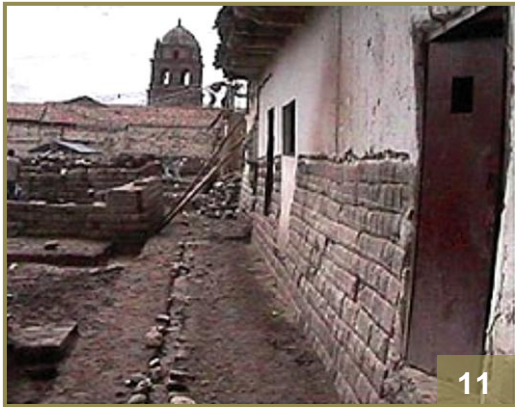
**Fotos 11 y 12:**

Las bases de las crujías existentes corresponden a muros incas de piedra andesita, de aparejo fino de tipo sedimentario en hiladas regulares, los muros de piedra que se encontraron como base de la crujía Oeste, recibieron tratamientos de restitución de unidades líticas y también de reintegración de elementos en los vanos de acceso, con piedras labradas en obra.

Antes y después, a la derecha las bases inca de la crujía Oeste, torre de Santo Domingo hacia el Sur.

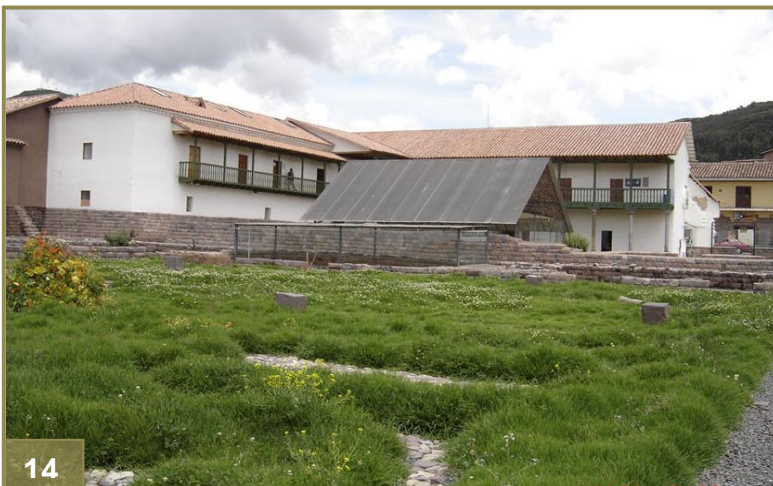
**Foto 14:**

Crujías Norte y Oeste después de la restauración, 2006.

La crujía Norte del edificio fue restaurada; para restablecer el tamaño de la casa, se reconstruyó la crujía transversal que estaba incompleta, tomando como referencia las paredes de las kanchas inca sobre las que se asentaba el edificio virreinal, que subsistió a todas las modificaciones.

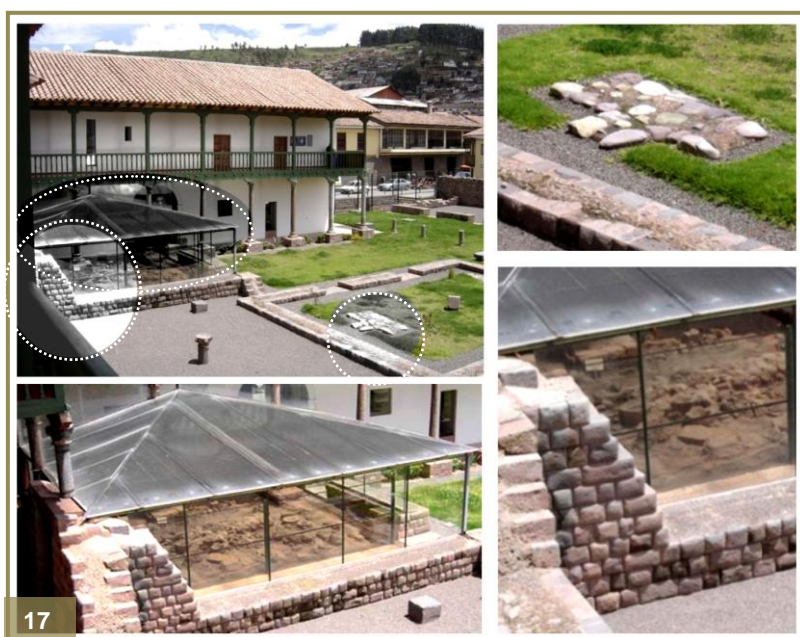
**Foto 17:**

Sector I  
Cimiento Killki proyectado a la superficie. Contexto de objetos cónicos incendiados, cubiertos con estructura metálica y policarbonato.

Los arqueólogos encontraron contextos asociados a la segunda fase de la ocupación inca<sup>69</sup>, consistentes en objetos cónicos y cóncavos de barro compacto, algunos coccionados y otros no, dispuestos sin ningún orden sobre depósitos de ceniza y carbón.

Estos contextos según la hipótesis de los investigadores, corresponderían a escombros debido a incendios que produjeron la precipitación de la cubierta o techo hacia el interior del recinto donde se ubicaban los objetos cóncavos de arcilla, que podían haber servido como soportes para las vasijas alfareras en las que depositaban granos o algún otro producto. Dichos contextos se han cubierto con techos de policarbonato.

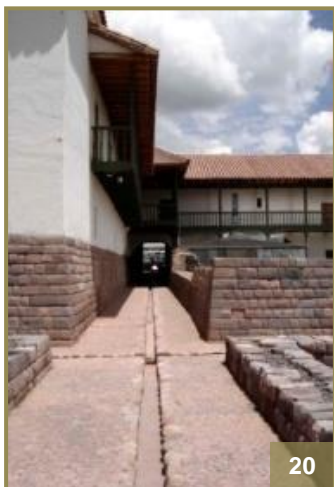
**Foto 20:**

Calle longitudinal recuperada hacia el Qoricancha, El piso se consolidó recuperando el canal central para la colección de aguas pluviales.

La liberación de pisos además de permitir el hallazgo de kanchas, posibilitó el hallazgo de fragmentos de la calle longitudinal que conducía al Intipampa y otras calles transversales que corren dentro de la Manzana N° 37 del Centro Histórico del Cusco.

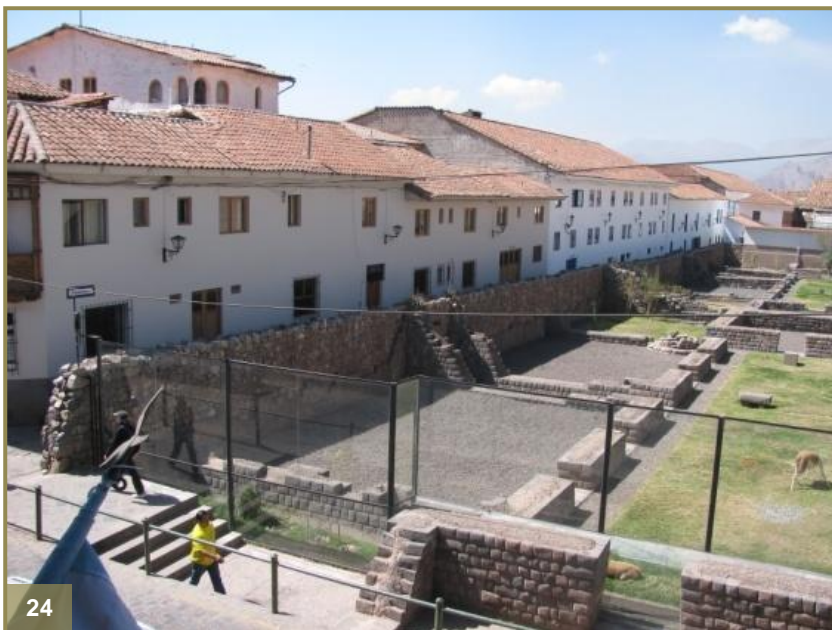
**Foto 24:**

La reconstrucción del muro de la calle Romeritos con sillería de estilo inca de tipo sedimentario consiste en algunas hiladas acabadas de forma dentada, y para el resguardo del predio se obtiene altura con mampostería ordinaria.

El muro perimétrico de Romeritos.

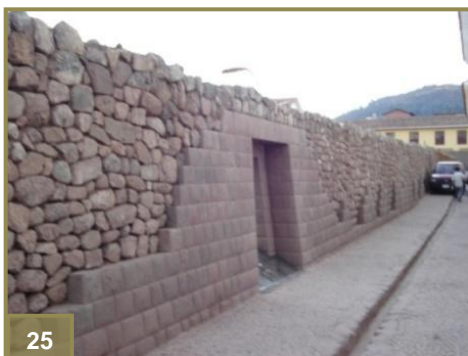
**Foto 25:**

Muro reconstruido de Romeritos, muestra hiladas de mampostería fina con Andesita, incluso en puertas de doble jamba, encimada de mampostería ordinaria para alcanzar altura.

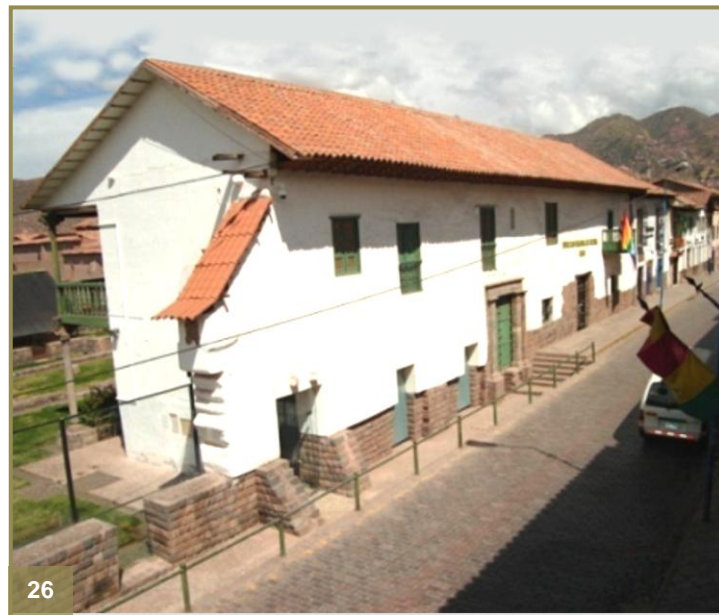
**Foto 26:**

En la calle Maruri la excavación arqueológica develó la existencia de restos de muros inca debajo del nivel de la vereda y calle actual, lo que determinó dejar en badén el tramo de la esquina con Romeritos hasta cerca de la puerta de acceso al Conjunto, mostrando la proyección de los muros inca por debajo de la cota hacia la calle Maruri.

Vereda en badén con los muros inca consolidados y reintegrados para ser vistos.

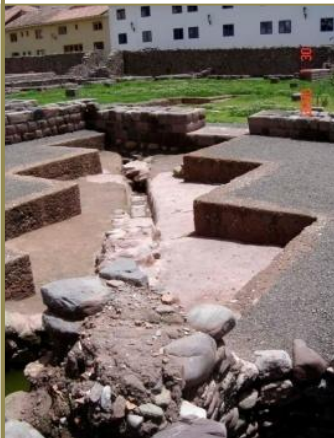
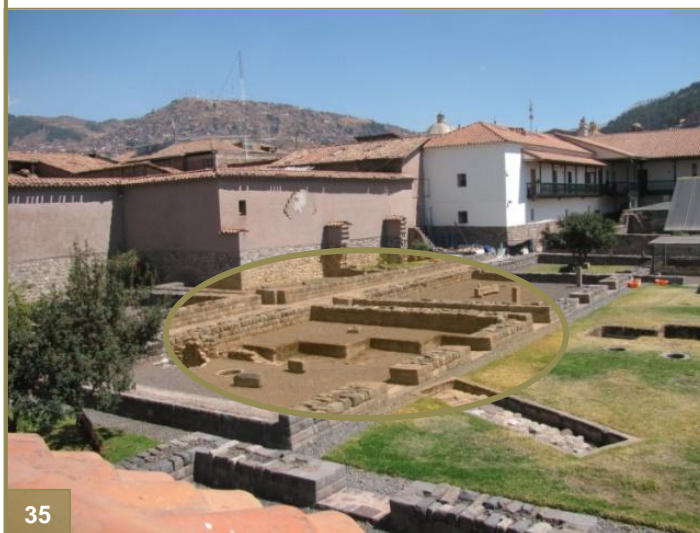
Sector II  
Recrecimiento de muro inca,  
dos hiladas en seco, sin  
mortero

Canal Killki consolidado y  
expuesto

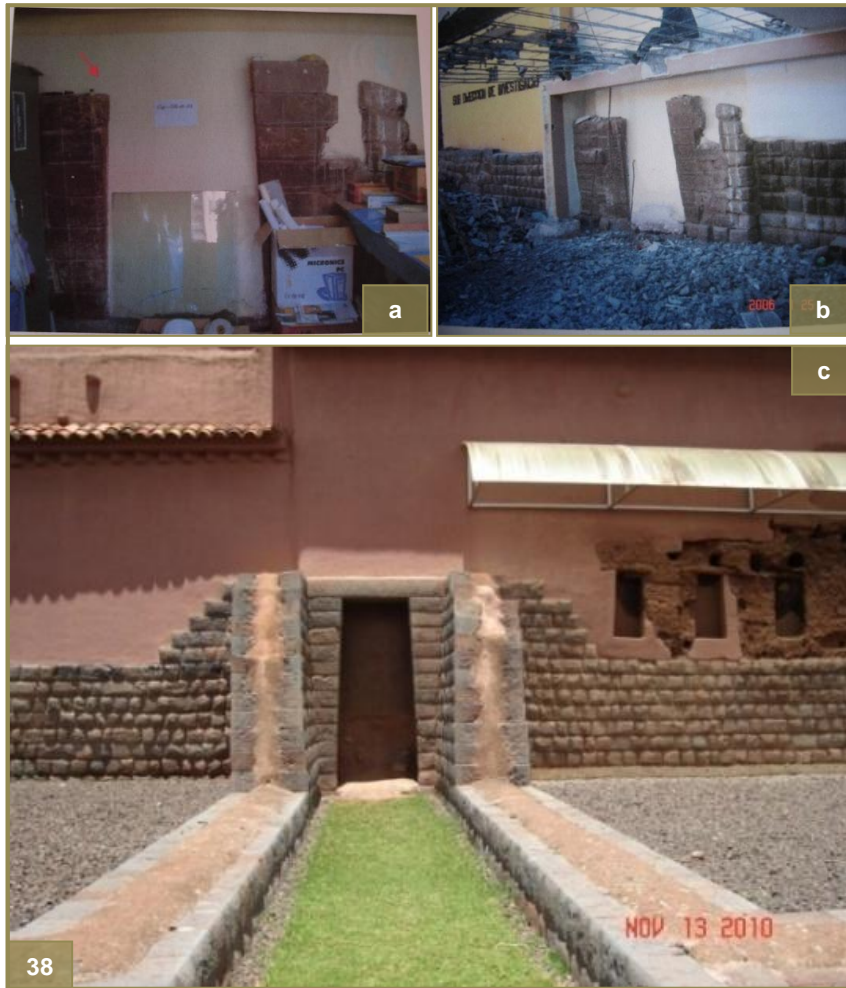
Foto 38 a, b y c:

Sector III  
El vano inca conservado dentro de las estructuras del Cuartel, fue reconstruido para su puesta en valor.

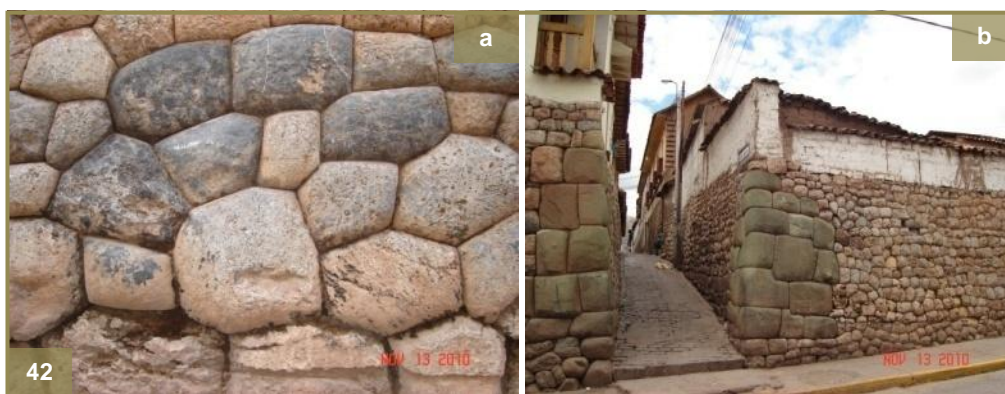
**Fotos 42 a, b:**

Aparejo celular en Choquechaca y en Cabracancha con Tullumayu

El aparejo de tipo celular se construye con elementos que se ordenan formando estructuras celulares o rosetas a partir de algunos puntos centrales que se irradian, estos son de calizas, andesitas y a veces de areniscas. La forma de las piedras varía, pueden ser poligonales, pentagonales, hexagonales, de aspecto almohadillado o simplemente desbastado, la textura de los paramentos puede ser áspera o lisa. Las esquinas y las jambas de vanos en este tipo de muros se refuerzan con aparejo sedimentario o engastado (Cabracancha con Tullumayu, y Ahuacpinta con Zetas), se usan en canalizaciones, andenerías, contención de terrazas y rellenos, cercos de canchas y muy raramente en paredes de edificaciones (canalizaciones del Saphy, Cabracancha, Santa Mónica, Santa Clara, Ataúd).

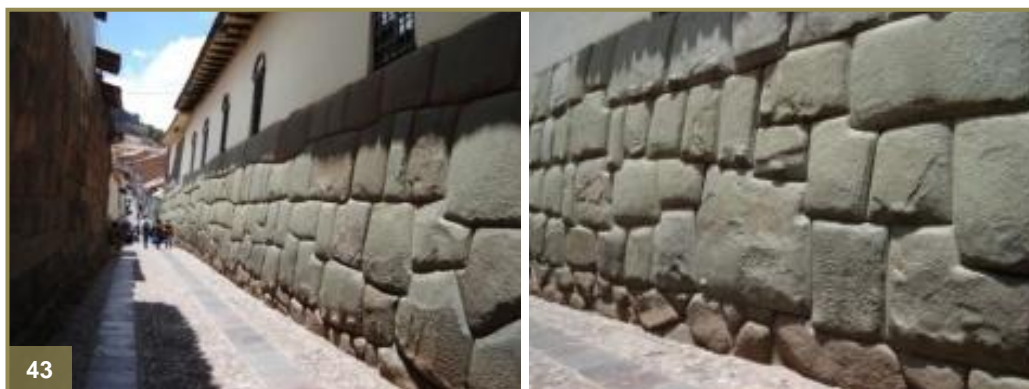
Se usan como elementos de contención de rellenos o laderas (caso de Hatun Rumiyoc), y generalmente, como elementos de refuerzo de otros aparejos (CabracanCHA y Ahuacpinta) o como parte de edificaciones de gran importancia (Templo de las Tres Ventanas de Machu Picchu), en el Cusco son buenos ejemplos los del Pasaje Inca Roca, calle Suecia, algunos sectores de los baluartes de Sacasayhuaman.

**Fotos 43:**  
Aparejo engastado en Hatunrumiyoc

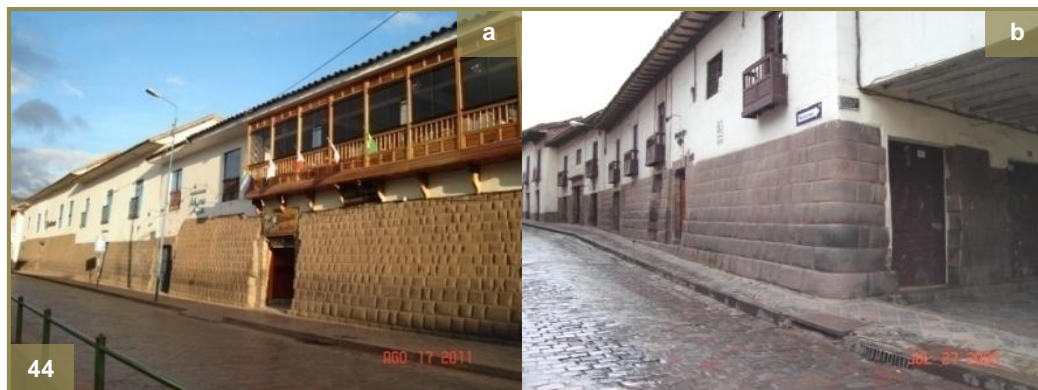
**Fotos 44 a y b:**

- a) Aparejo sedimentario en Maruri
- b) Aparejo sedimentario en Triunfo

Se usó para construir cercos y paredes de recintos así como edificios públicos y habitacionales, en forma excepcional para canalizaciones de los ríos Huancaro y Huatanay. Este tipo de paramento, lo tenemos en el Qoricancha, CusicanCHA, Cassana, Sacsayhuaman, Ahuacpinta, Santa Catalina Angosta, Callejones de Romeritos y del Sol,

etc., el muro curvo del Qoricancha, la esquina redondeada del portal de Belén con la calle Triunfo, el muro de sillares decrecientes del Intikijllu (calle Loreto) y los recios almohadillados de la calle Maruri.

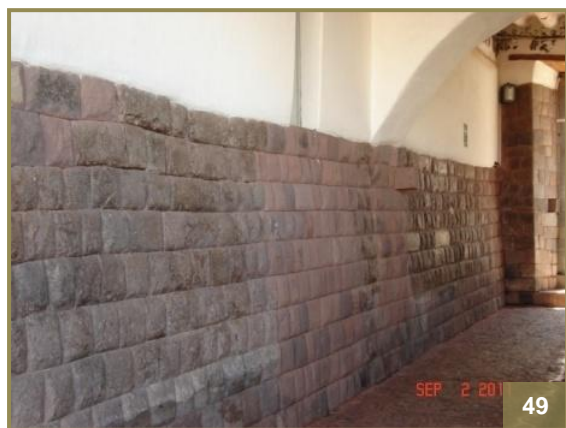
**Foto 49:**

Muro prehispánico rearmado, restituyendo tramos con material reutilizado y material nuevo

Como elemento arquitectónico, los muros base de la crujía Oeste del edificio de origen colonial, fueron consolidados mediante la recomposición de los tramos que habían sufrido desplazamientos, restituyendo algunas piezas líticas y también reintegrando los tramos que habían sido retirados para los vanos de acceso de las habitaciones republicanas.

Restitución y reintegración que se hizo con material histórico suelto del sitio, y con piezas líticas nuevas, no todas las piezas líticas nuevas tienen la muesca distintiva.

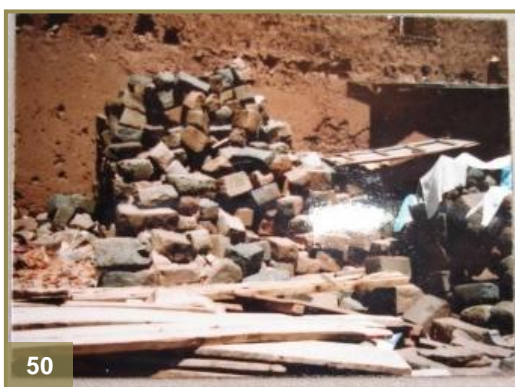
**Foto 50:**

Piedra inca suelta registrada por Mónica Paredes en 1997.

Tal cantidad de piedra suelta inca no se elimina fácilmente, Mónica Paredes realizó un registro catastral en 1997, encontrando todavía en este sitio una alta concentración de piedra suelta.

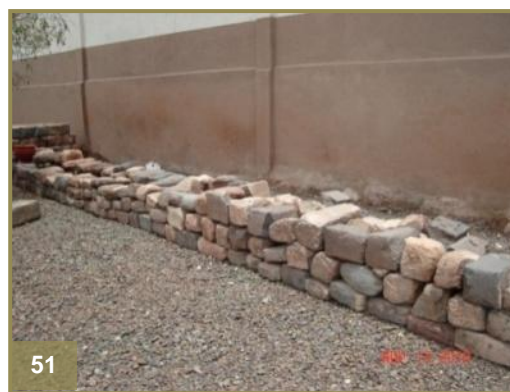
**Foto 51:**

Piedra inca suelta, excedente después de la intervención del INC

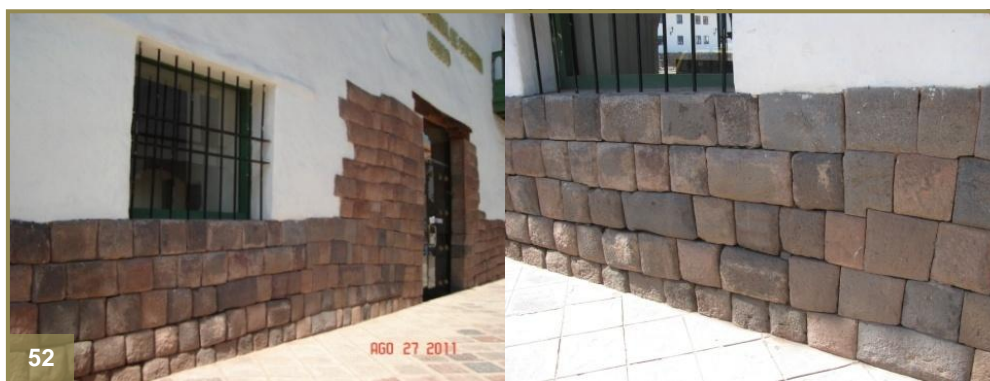
**Foto 52:**

Muro rearmado en parte y reconstruido con material prehispánico reutilizado, en la fachada de Maruri

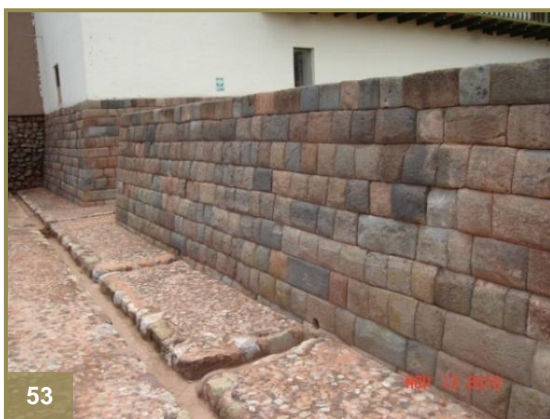
**Foto 53:**

Lo que no se hizo fue una selección meticulosa, rigurosa y diferenciada del material lítico utilizado.

Muro inca rearmado, restituyendo piezas con material reutilizado y material nuevo.

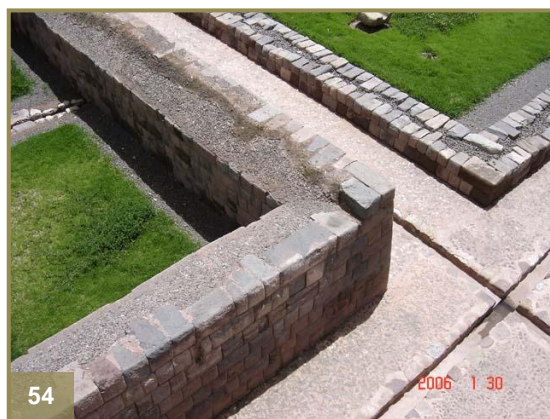
**Foto 54:**

Muro inca rearmado, restituyendo mortero.

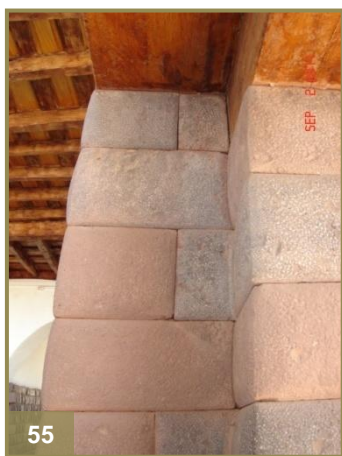
**Foto 55:**

Algunas piezas de andesita rosada producidas con técnicas tradicionales.

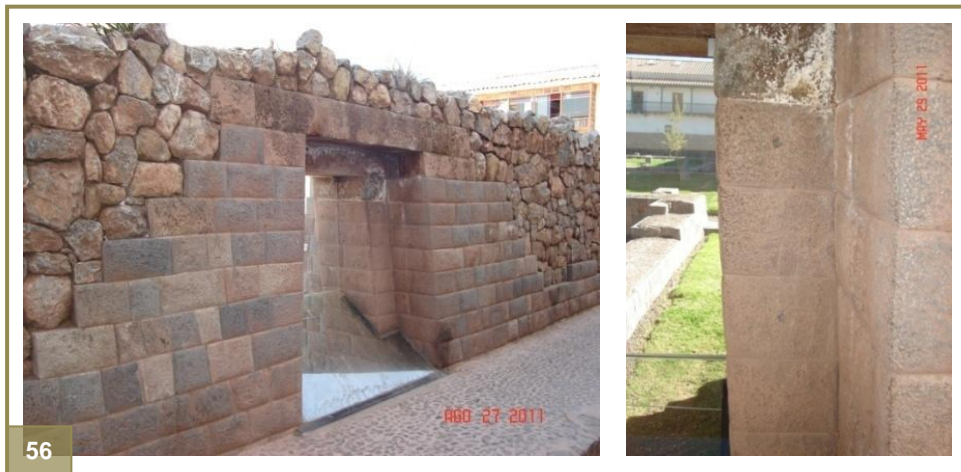
**Foto 56:**

Reconstrucción de doble jamba con unidades líticas nuevas

La reconstrucción de los vanos de doble jamba en el muro también reconstruido de la calle Romeritos se hizo con material tradicional, esta intervención ha sido la más rebatida por algunos de nuestros entrevistados, catalogada como una falsificación aunque tiene piezas identificadas como contemporáneas y se encuentra documentada en los informes de restauración.

Algunos entrevistados como el Arquitecto Roberto Samanez Argumedo, cuestionan específicamente esta intervención, señalando que es una reconstrucción innecesaria, sin embargo la mayoría lo acepta anotando que se sustenta en evidencia arqueológica porque existen los arranques de estas entradas y otros entrevistados como la Arqueóloga Carmen Farfán y el Arqueólogo Julio Maza, con relación al uso de materiales, se inclinan a favor del uso de material tradicional para la elevación del muro perimetral, porque no agrede a la autenticidad del patrimonio inca, en lugar de otros materiales como rejas, vidrio o concreto.

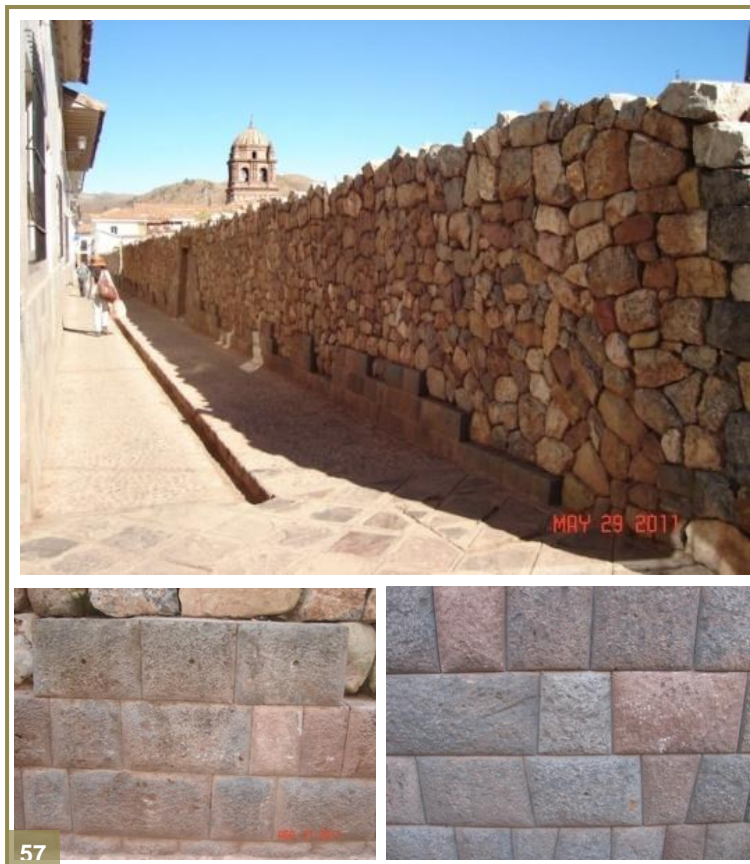
**Foto 57:**

La mampostería rústica del muro de la calle Romeritos, fue producida íntegramente por los talladores de piedra tradicionales, esta restauración de fantasía, es de Caliza con unidades esferoides de 0.20 m de diámetro y sirve como muro perimétrico.

Reconstrucción de muro con unidades líticas nuevas en Romeritos. El material nuevo también se distingue por el abujardado.

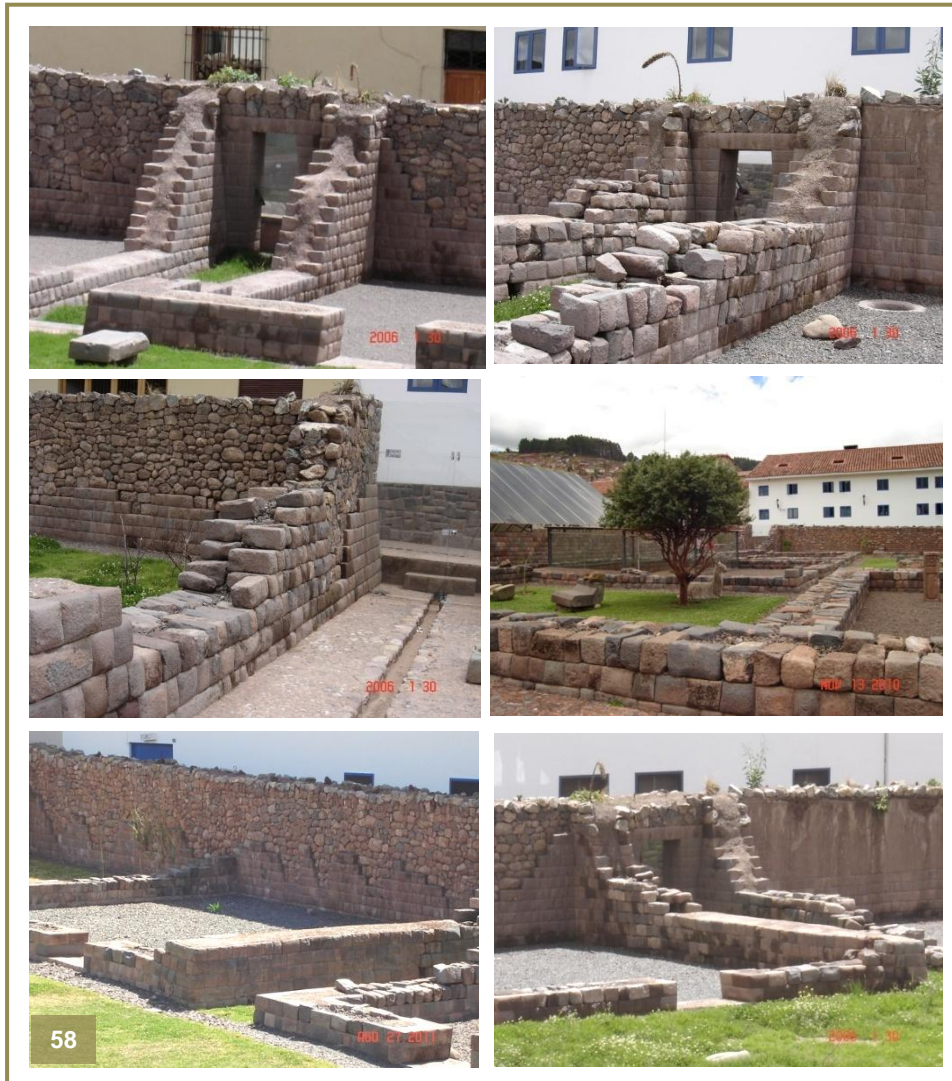
**Foto 58:**

Algunos elementos como los vanos de doble jamba y los muros fueron recreados con material tradicional en un acomodo sin mucha selección, existiendo espacio para el orden pero también para el caos, en hiladas puestas sin mortero y poniendo las piezas, entre nuevas y descontextualizadas, solo por lograr trazos.

Existe espacio para el orden y para el caos.

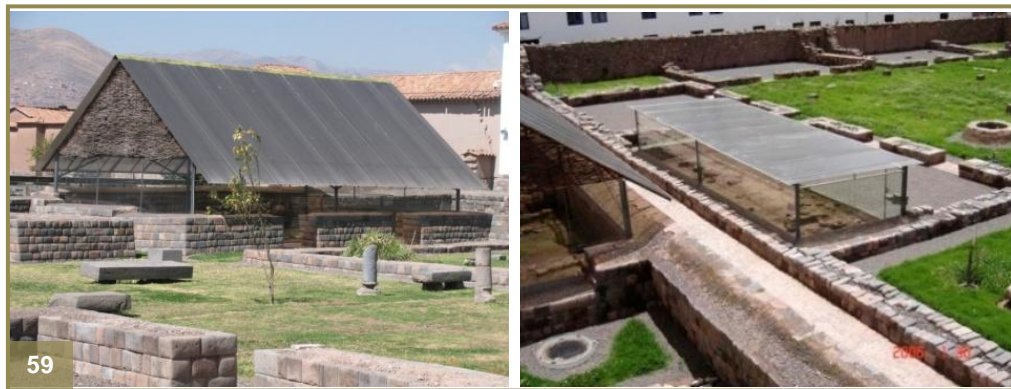
**Foto 59:**

En el Cusicancha los hallazgos arqueológicos especiales, que son contextos de entierros, contextos de ocupación inca con vestigios de incendio y colapso de techos, fueron cubiertos con estructuras de metal y policarbonato, en uno de los casos, copiando la inclinación del hastial y aleros de techo inca.

Vidrio y policarbonato cubriendo hallazgos arqueológicos

Estos hallazgos permanecen in situ, conforme a las recomendaciones de las Cartas internacionales. (Anexo 05 al final del capítulo)

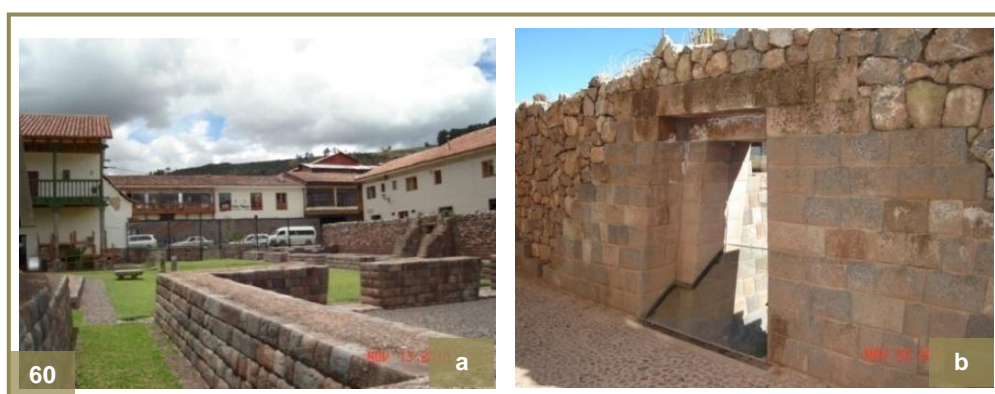
**Foto 60:**

También existe vidrio templado para el cerramiento de Maruri, hacia la esquina con Romeritos, que no remata la altura de dos pisos que corresponde al tejido urbano, pero resguarda al predio dándole además transparencia, para que el transeúnte pueda ver el conjunto desde la calle.

Esta abertura rompe sorpresivamente con la armonía volumétrica de la Manzana 37, pero permite la visual de un tipo de patrimonio que es apreciado en el Cusco.

Vidrio templado en cerramientos: a) Maruri y b) Romeritos
