**UNIVERSIDAD NACIONAL DE INGENIERIA
FACULTAD DE INGENIERIA CIVIL**

TESIS

**“DETERMINACIÓN DE LA VULNERABILIDAD SÍSMICA DEL
PUENTE ATOCONGO”**

2018

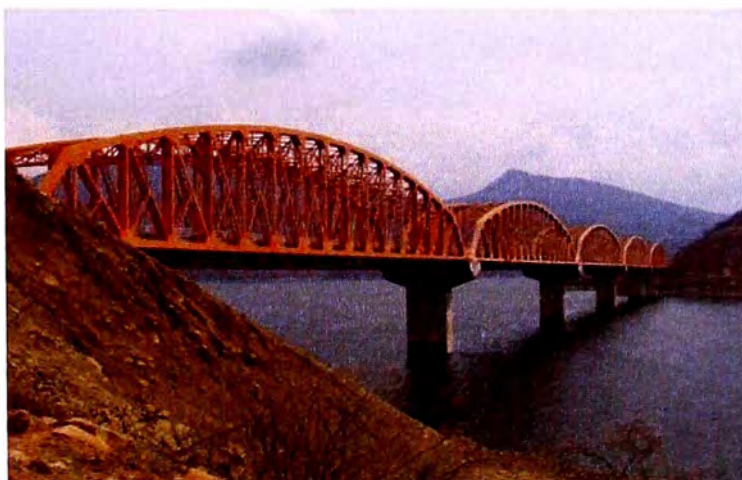
Figura 10.-Puente Infiernillo II.

Jara et al. (2008) estudiaron la vulnerabilidad sísmica del primer puente aislado en México, Infiernillo II (ver figura 10). Determinaron la demanda del puente usando varios registros sísmicos de tipo subducción e interplaca, cerca de la costa del Pacífico de México, medidos por la red sismológica del país. También usaron un análisis de riesgo sísmico donde consideraron todas las fallas sísmicas del país.

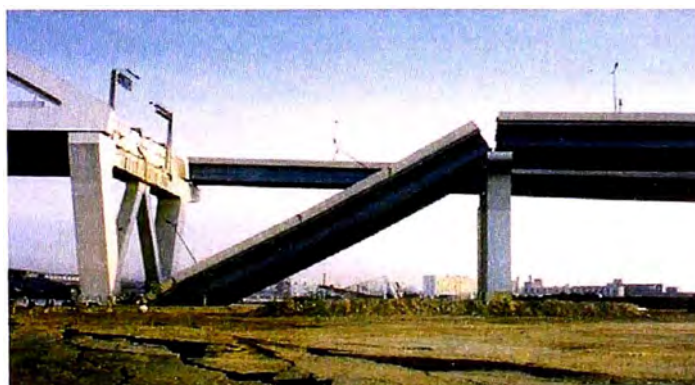
En general es poco probable que el daño a la superestructura sea la principal causa de colapso de un puente. Cuando se dañan los apoyos y la subestructura, se pueden generar daños a la superestructura, pero estos daños casi siempre son secundarios. Los problemas más importantes que se presentan en la superestructura son debido a la pérdida de longitud de apoyo sobre los pilares y/o estribos. En la figura 13 se ve un ejemplo del colapso en la superestructura de acero en el puente de San Francisco- Oakland durante el sismo de Loma Prieta.

Figura 13.-Falla ocasionada por desplazamientos longitudinales excesivos.

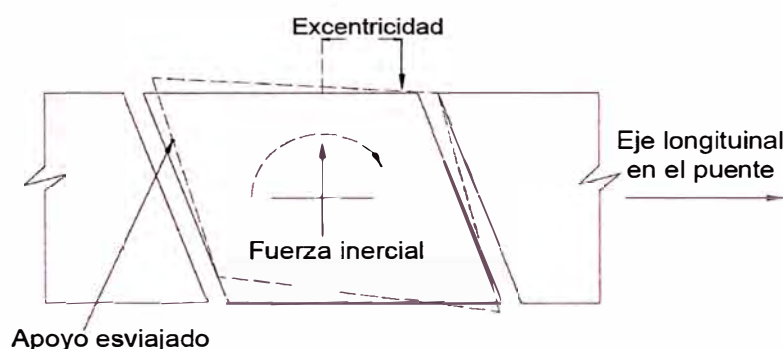
El golpeteo entre los extremos de los tableros de dos tramos adyacentes, genera daños en las calzadas de los puentes; en el caso de puentes esviados se produce una rotación relativa con respecto a los accesos. Esta condición genera el golpeteo en una esquina de los tableros y también la separación del tablero, lo cual puede llevar a una pérdida de longitud de asiento (ver figura 14). A pesar de los daños generados por el golpeteo de tableros adyacentes de la superestructura, generalmente no son de importancia y sirven como una fuente de disipación de energía.

Figura 14.-Falta de asiento en puentes con esviaje.

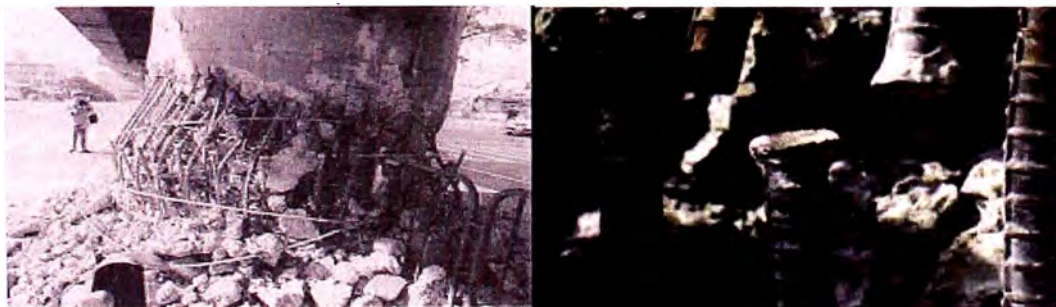
Uno de los problemas más comunes es la reducida capacidad a flexión de las columnas. Esto se debe, en parte, al bajo nivel de fuerza lateral que se empleaba para su diseño. Otro de los defectos que se han observado en las columnas de los puentes existentes es el uso de traslapes de varillas en zonas de articulación plástica, a una distancia mínima de la conexión con la cimentación; además es importante mencionar que antes de los años 1970, la longitud de los traslapes era insuficiente para desarrollar la fluencia de las varillas, generando la reducción de la ductilidad que podrían desarrollar las columnas en sus bases (ver figura 15).

Figura 15.-Falla de la soldadura empleada para el empalme de varillas en la zona de articulación plástica (autopista de Hashin- Japon, sismo de Kobe 1995).

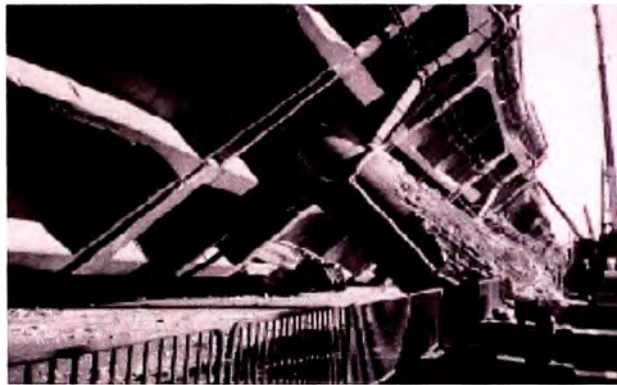
También se debe tener presente que otra causa importante para la falla de las columnas es la escasa cuantía de estribos para soportar las fuerzas cortantes (ver figura 16). En gran parte de esos casos, se tenía una columna con una baja relación de esbeltez, donde se veía que la resistencia a flexión era claramente superior a la resistencia a cortante (ver figura 17). En los diseños antes del año 1970 no se priorizaba que la falla por cortante debería presentarse después de una falla a flexión, generando columnas con resistencias a flexión 2 o 3 veces superiores a la resistencia por cortante.

Figura 16.-Falla por flexión arriba de la base de la columna debido a una terminación prematura del refuerzo y un inadecuado confinamiento (Viaducto de Hashin- Japón, sismo de Kobe 1995).

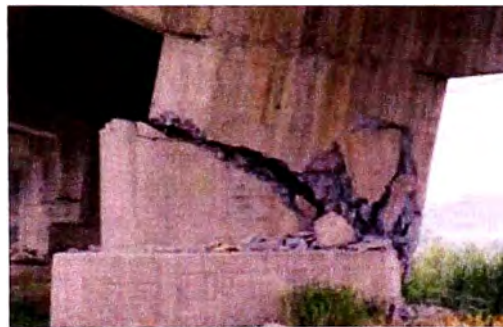
Figura 17.-Falla por cortante en columna de un puente, (Taiwán, 1999).

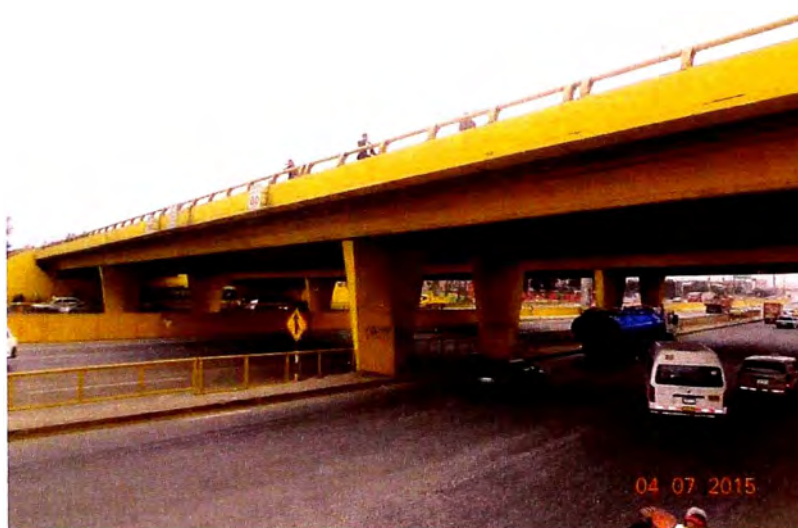
Figura 45.-Vista panorámica del puente Atocongo

La inspección se realizó en 2 oportunidades, la primera el 04 de julio del 2015 y la 2da el 06 de febrero del 2017, con la finalidad de actualizar la información obtenida. En la figura 45 se observa una vista panorámica del puente Atocongo.

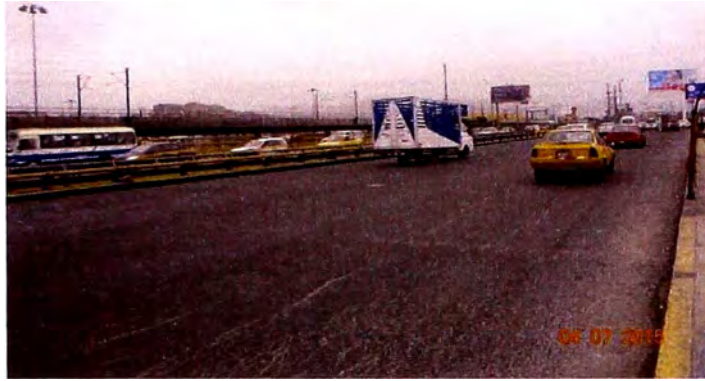
En el caso de la carpeta asfáltica, se puede evidenciar un deterioro avanzado con fisuras transversales de 1 a 1.5 m; se observa que las juntas de dilatación están totalmente obstruidas y agrietadas en sus bordes, condiciones en las cuales no podrá cumplir la función para la cual fueron diseñadas. Ver figuras 46, 47, 48, 49 y 50.

Figura 46.-Deterioro en la carpeta asfáltica del puente Atocongo
Fuente: Elaboración propia

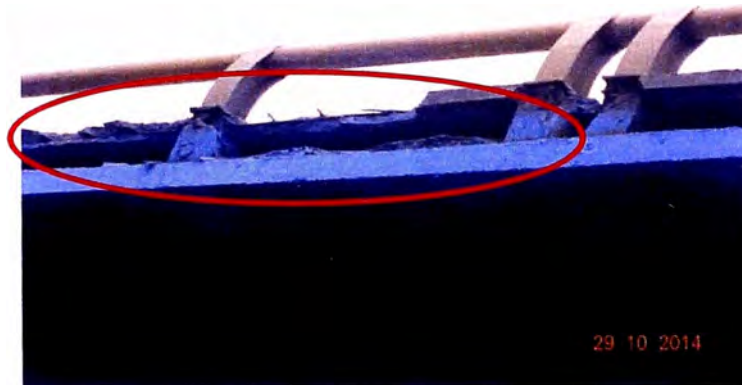
Figura 47.-Corrosión y pérdida de sección en el parapeto
Fuente: Elaboración propia

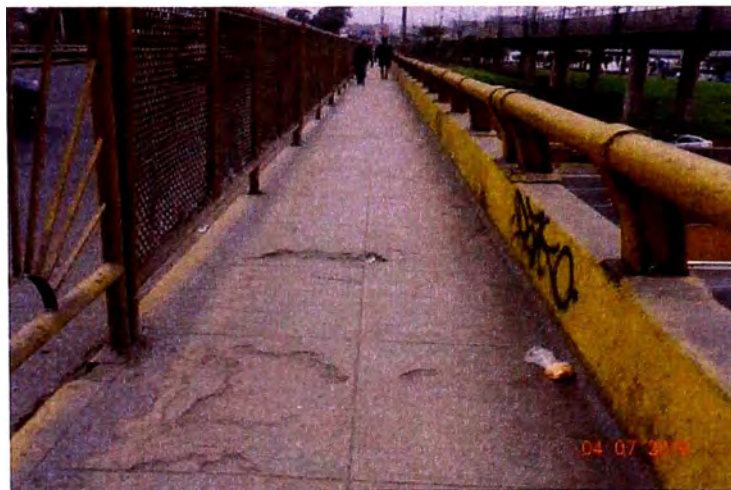
Figura 48.-Presencia de grietas y deterioro en veredas.
Fuente: Elaboración propia

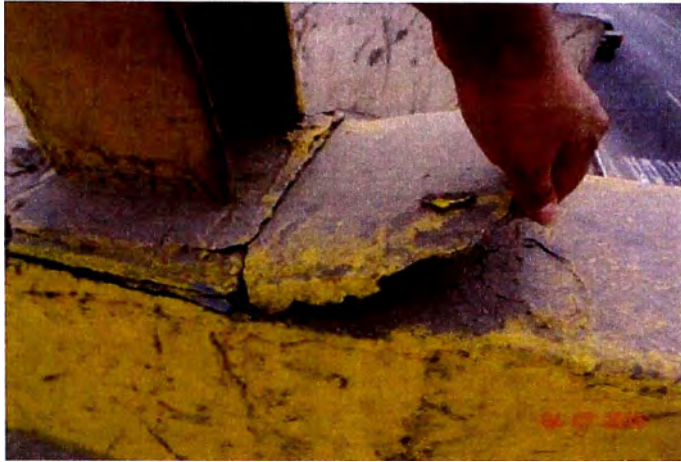
Figura 49.-Desprendimiento del concreto en la base de la baranda.

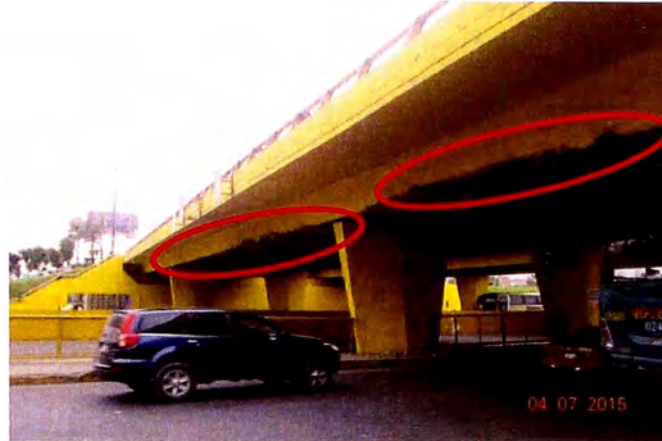
En la primera superestructura se observan grietas, hoyos y pérdidas de secciones en el extremo inferior de la viga cajón, con mayor deterioro en el 2do y 3er tramo del puente. Ver las figuras 51 y 52.

Figura 51.-Vista del deterioro severo en el extremo inferior de la viga cajón.

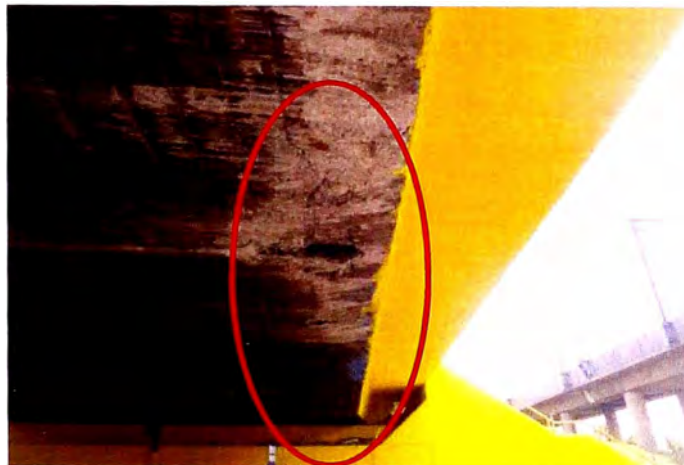
Figura 52.-Pérdida de sección y desgaste del extremo de la viga.

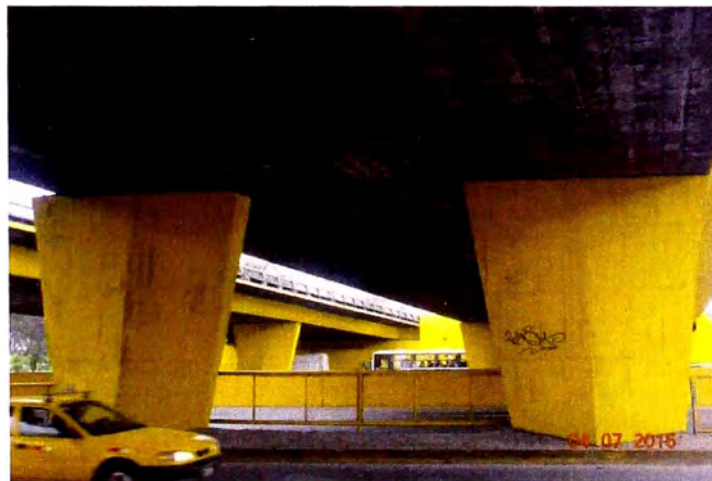
En la figura 54 se puede observar la presencia de eflorescencia (aparición de residuos de sal blanca) en la base inferior de la viga cajón, en cantidades considerables. En general existe un notorio deterioro en la base de la viga, debido a la antigüedad del concreto, que es aproximadamente 50 años.

Figura 54.-Presencia de eflorescencia y evidente deterioro en la parte inferior de la viga cajón.

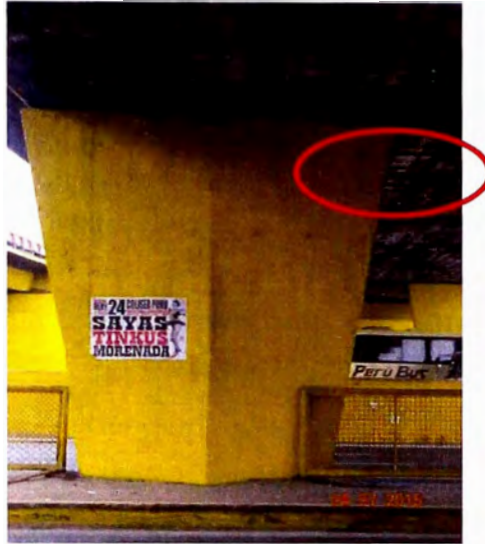
Las columnas son de concreto armado y sección variable; algunas presentan pequeñas pérdidas de sección en su extremo superior; también se observa deterioro en la superficie del concreto. Ver figura 55.

Figura 55.-Vista de una columna del puente Atocongo

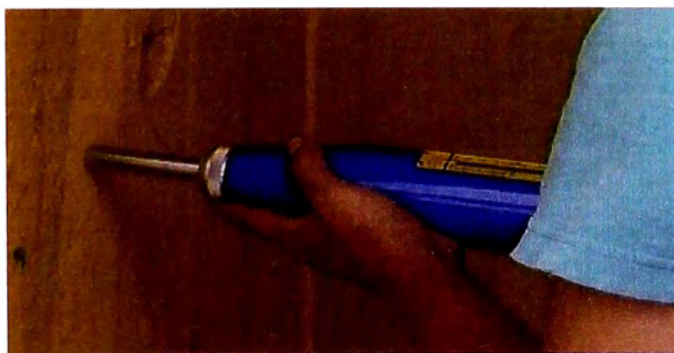
Figura 57.-Vista del ensayo de esclerometria.

El instrumento empleado fue un esclerómetro PCE-HT-225A (ver figura 52), también conocido como martillo Schmidt. Este instrumento funciona mediante la descarga de una masa móvil, con cierta energía inicial, que impacta la superficie de una masa de concreto, produciendo una redistribución de la energía cinética inicial. Parte de la energía es absorbida como fricción mecánica en el instrumento y otra parte como energía de deformación plástica del concreto. La parte restante es restituida a la masa móvil en proporción a la energía disponible, generándose un rebote que es medido por el instrumento como índice esclerométrico, que relaciona la dureza superficial del concreto con su resistencia a compresión (ASOCEM, 1994).

El ensayo se realizó en las 8 columnas del puente Atocongo; en cada una de ellas se tomó 10 lecturas a una altura de 1.2m del suelo. El puente está conformado por 2 superestructuras, apoyadas cada una de ellas sobre 4 columnas alineadas de 2 en 2, ver figura 58 y 59.

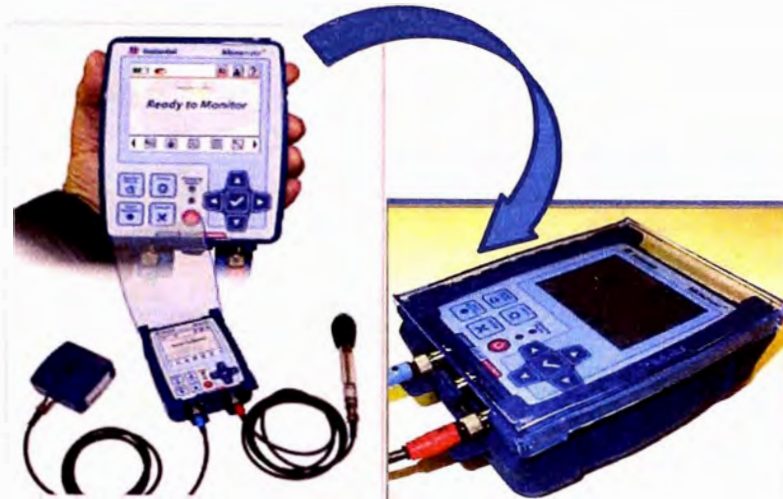
Figura 60.-Equipo Micromate System (ISEE) de Monitoreo Avanzado de Vibraciones y de Sobrepresión y Geófono Triaxial Estándar Instantel (versión ISEE o DIN)

En este estudio se empleó el equipo Micromate System (ISEE) de Monitoreo Avanzado de Vibraciones y de Sobrepresión, marca Canadiense Instantel, que incluye un Linear Microphone Serie UL1538 Triaxial Estándar Instantel (versión ISEE o DIN) de 4 canales. Ver figura 60.

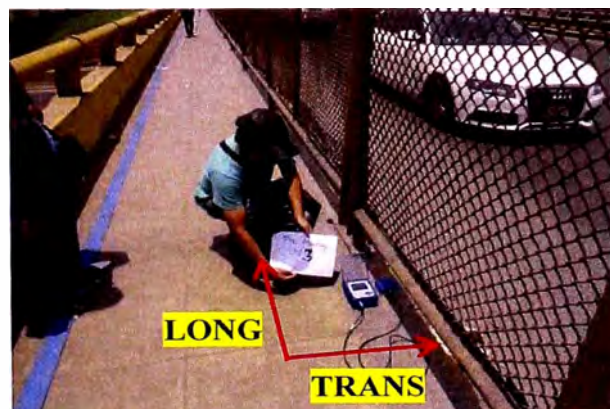
Figura 63.-Ensayo de medición de frecuencias estructurales en el puente Atocongo

Tal como se ilustra en la figura anterior las mediciones de vibraciones ambientales se realizaron en la vereda, en el centro de cada tramo; cada medición duró aproximadamente 1 min. La figura 63 muestra los ensayos de medición de las frecuencias estructurales.

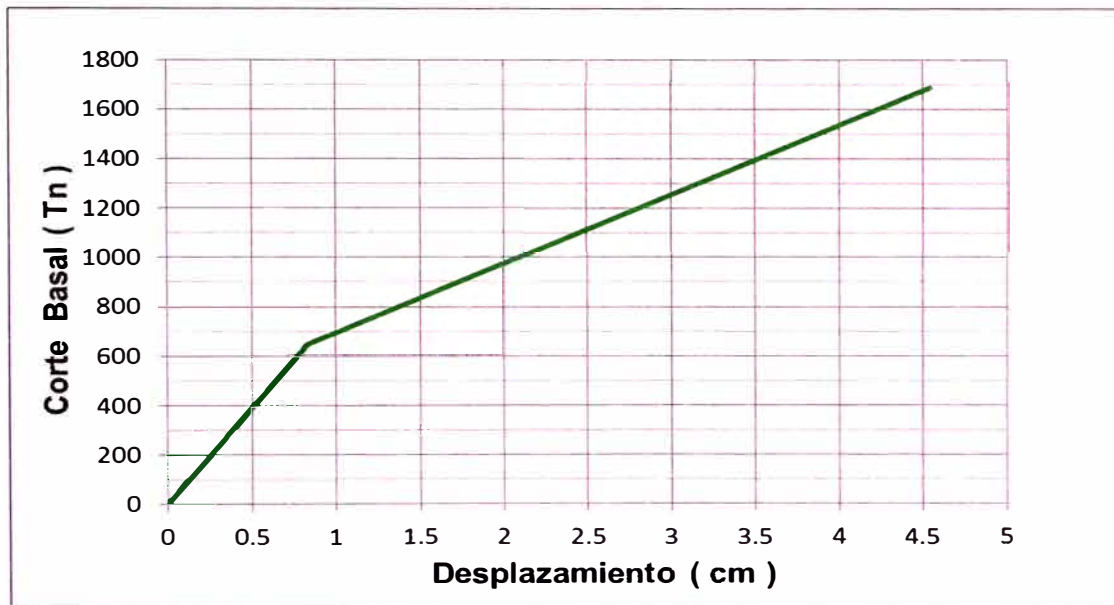
Figura 91.-Curva de capacidad del puente Atocongo en la dirección transversal

Del análisis pushover se obtuvo una representación gráfica del comportamiento general de la estructura, denominada curva capacidad. A continuación se presenta la gráfica de la curva capacidad del puente Atocongo en la dirección transversal al tráfico con su respectiva tabla de valores.

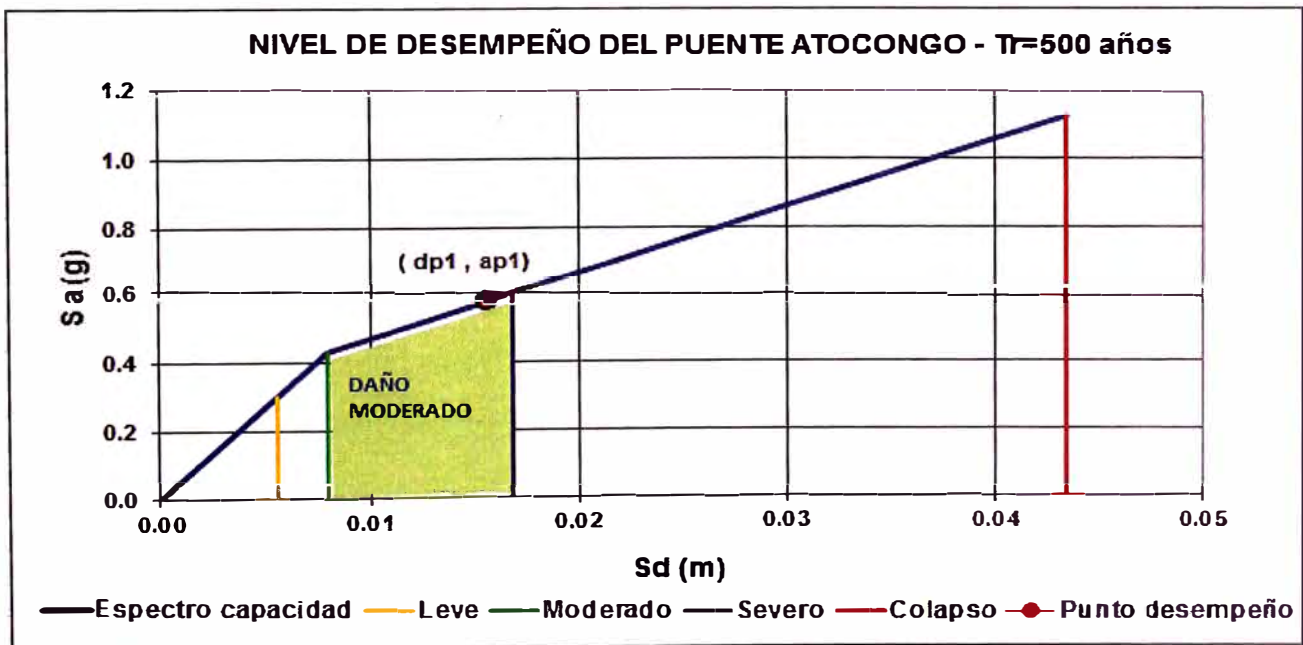
Para un sismo con periodo de retorno de 500 años, se espera que se produzca un daño moderado en la estructura del puente Atocongo (ver figura 110).

Figura 110.-Punto de desempeño del puente Atocongo para un Tr=500 años.
 Fuente: Elaboración propia.

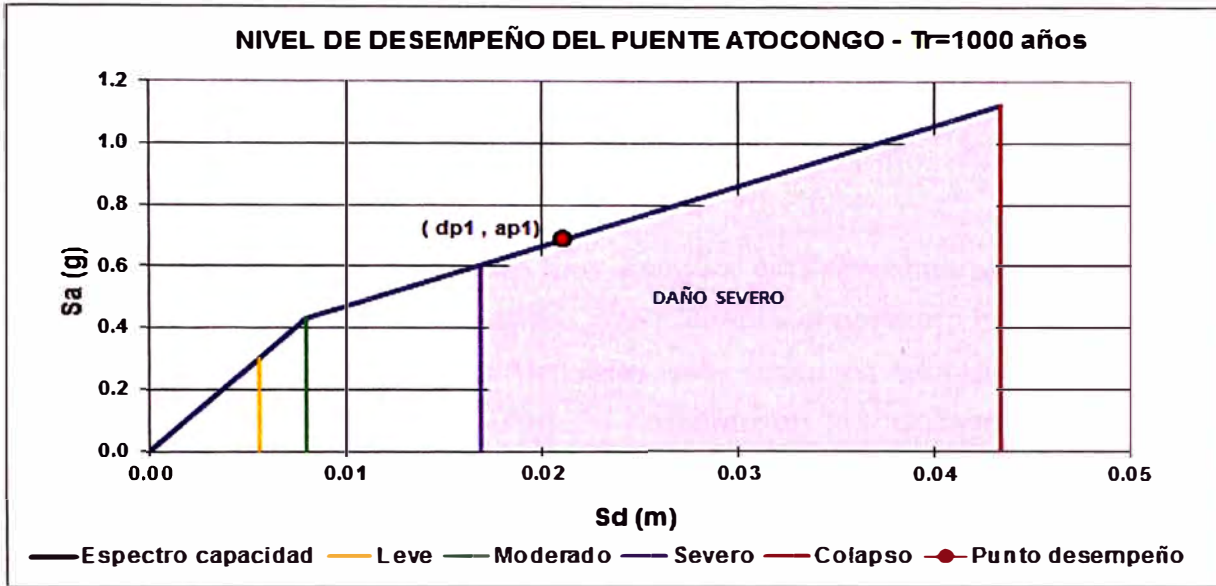
Para un sismo con periodo de retorno de 1000 años, se espera que se produzca un daño severo en la estructura del puente Atocongo (ver figura 111).

Figura 111.- Punto de desempeño del puente Atocongo para un Tr=1000 años.

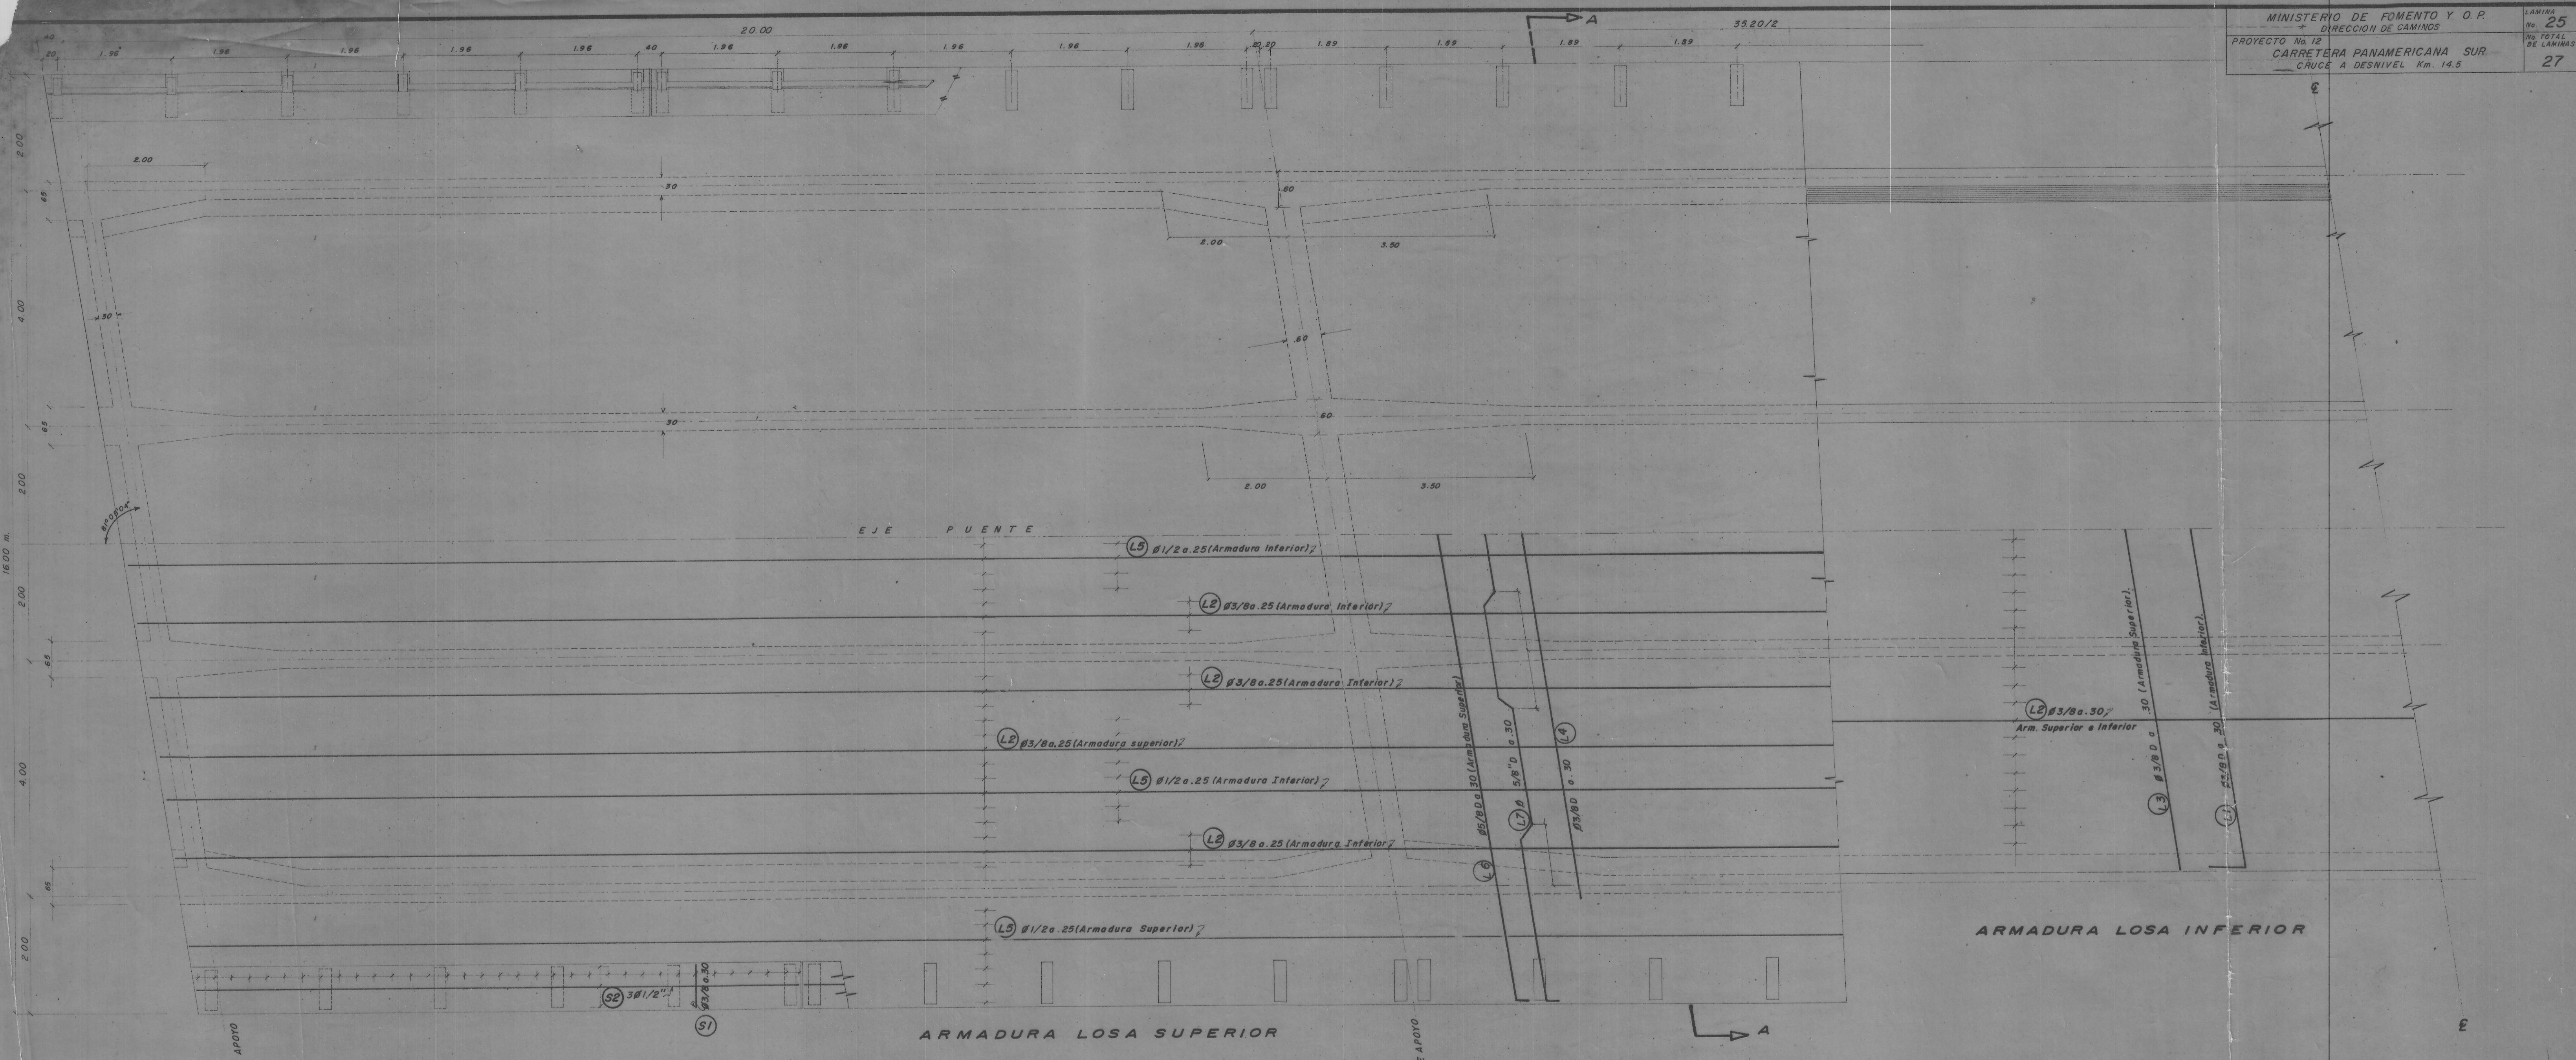
No. 119-66
 E-1-6

CORTE A-A
