*EVALUACIÓN Y MEJORAMIENTO DE LA SUB-RASANTE
DE LA CARRETERA CALAPUJA – AZÁNGARO: KM 28+500
AL KM 46+600*

INFORME DE INGENIERIA

**“EVALUACIÓN Y MEJORAMIENTO DE LA
SUB-RASANTE DE LA CARRETERA CALAPUJA - AZÁNGARO:
KM 28+500 AL KM 46+600”**

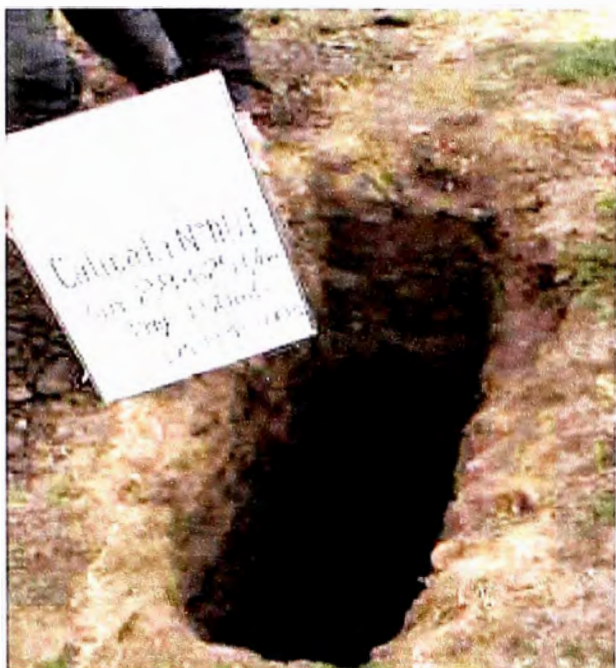
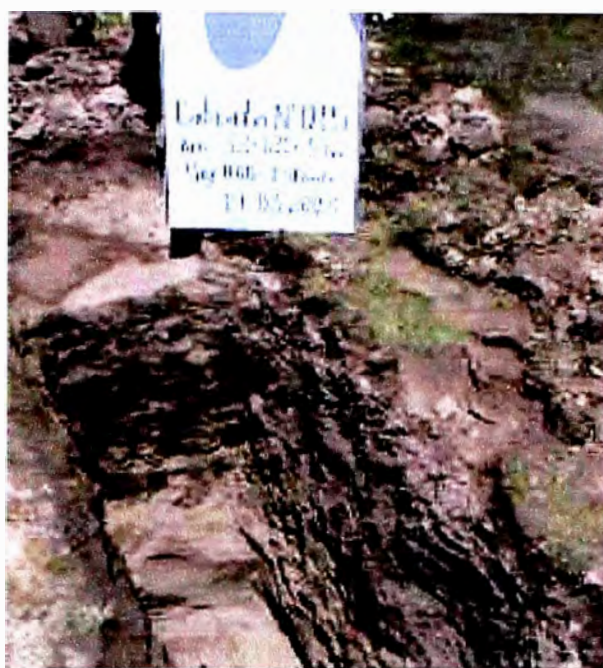
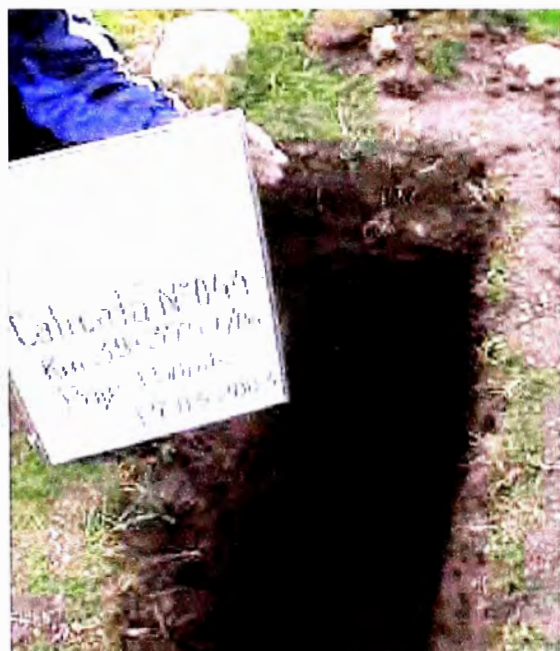
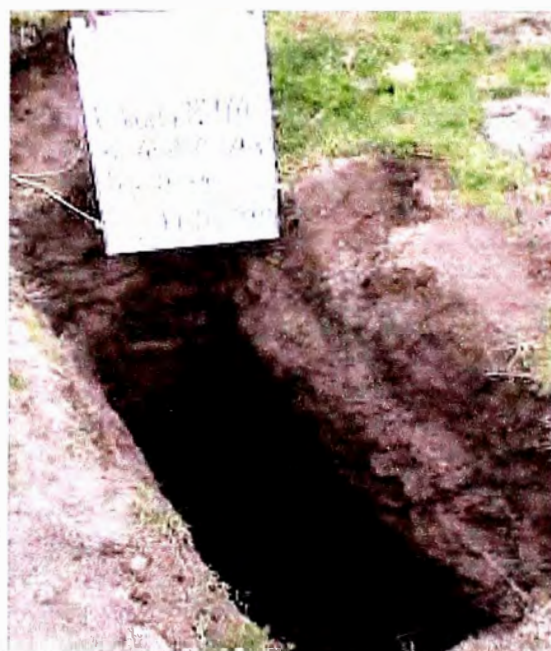
Figura 3.1: Calicatas de replanteo – Carretera Calapuja-Azángaro

Con la finalidad de evaluar el material de la vía existente y el suelo de fundación, se ha llevado a cabo, a manera de replanteo, la ejecución de 27 calicatas en profundidades que oscilan entre 0.40 – 1.25 m, ubicadas en el eje de la vía existente y a ambos lados de la misma, entre las progresivas km. 33+500 – km. 37+500, pues en dicho sector se han apreciado deformaciones y agrietamientos de la vía existente, motivando una evaluación mas amplia del sector.

Foto 1: calicata 01, ubicada en la progresiva 28+625 lado derecho

Foto 2: calicata 15, ubicada en la progresiva 32+125 lado derecho.

Foto 3: calicata 44, ubicada en la progresiva 39+375 lado derecho

Foto 3: calicata 70, ubicada en la progresiva 45+875 lado izquierdo

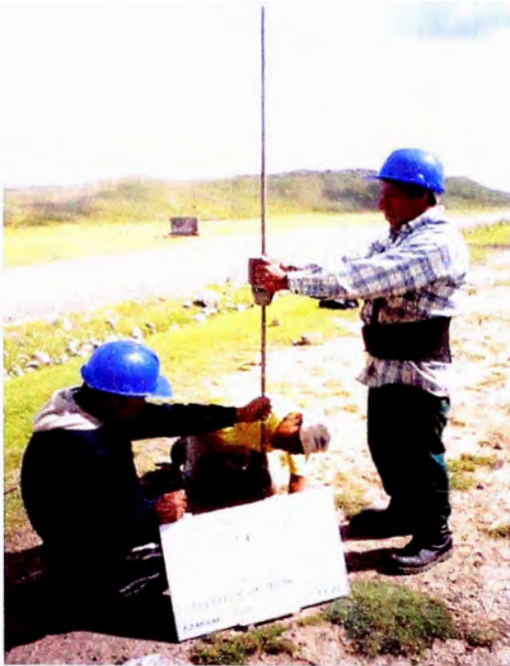
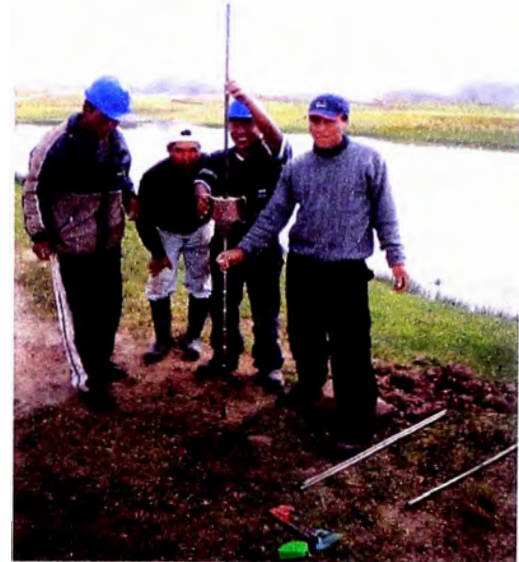
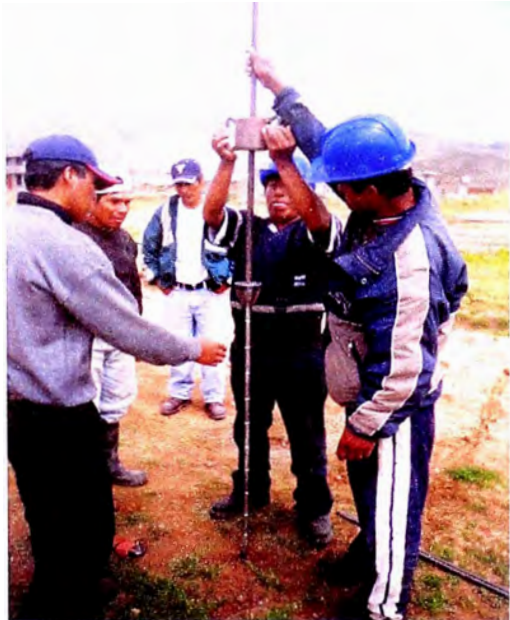
Figura 3.3: Ensayos de PDC – Carretera Calapuja-Azángaro

Se realizaron 36 ensayos de penetración PDC, cuyos resultados se presentan en los cuadros 3.3 y 3.4, los registros de ensayos se adjuntan en el anexo 4.

Foto 1: Ensayo PDC ubicado en la progresiva 39+680 lado izquierdo

Foto 2: Ensayo PDC ubicado en la progresiva 41+180 lado izquierdo

Foto 3: Ensayo PDC ubicado en la progresiva 43+680 lado izquierdo

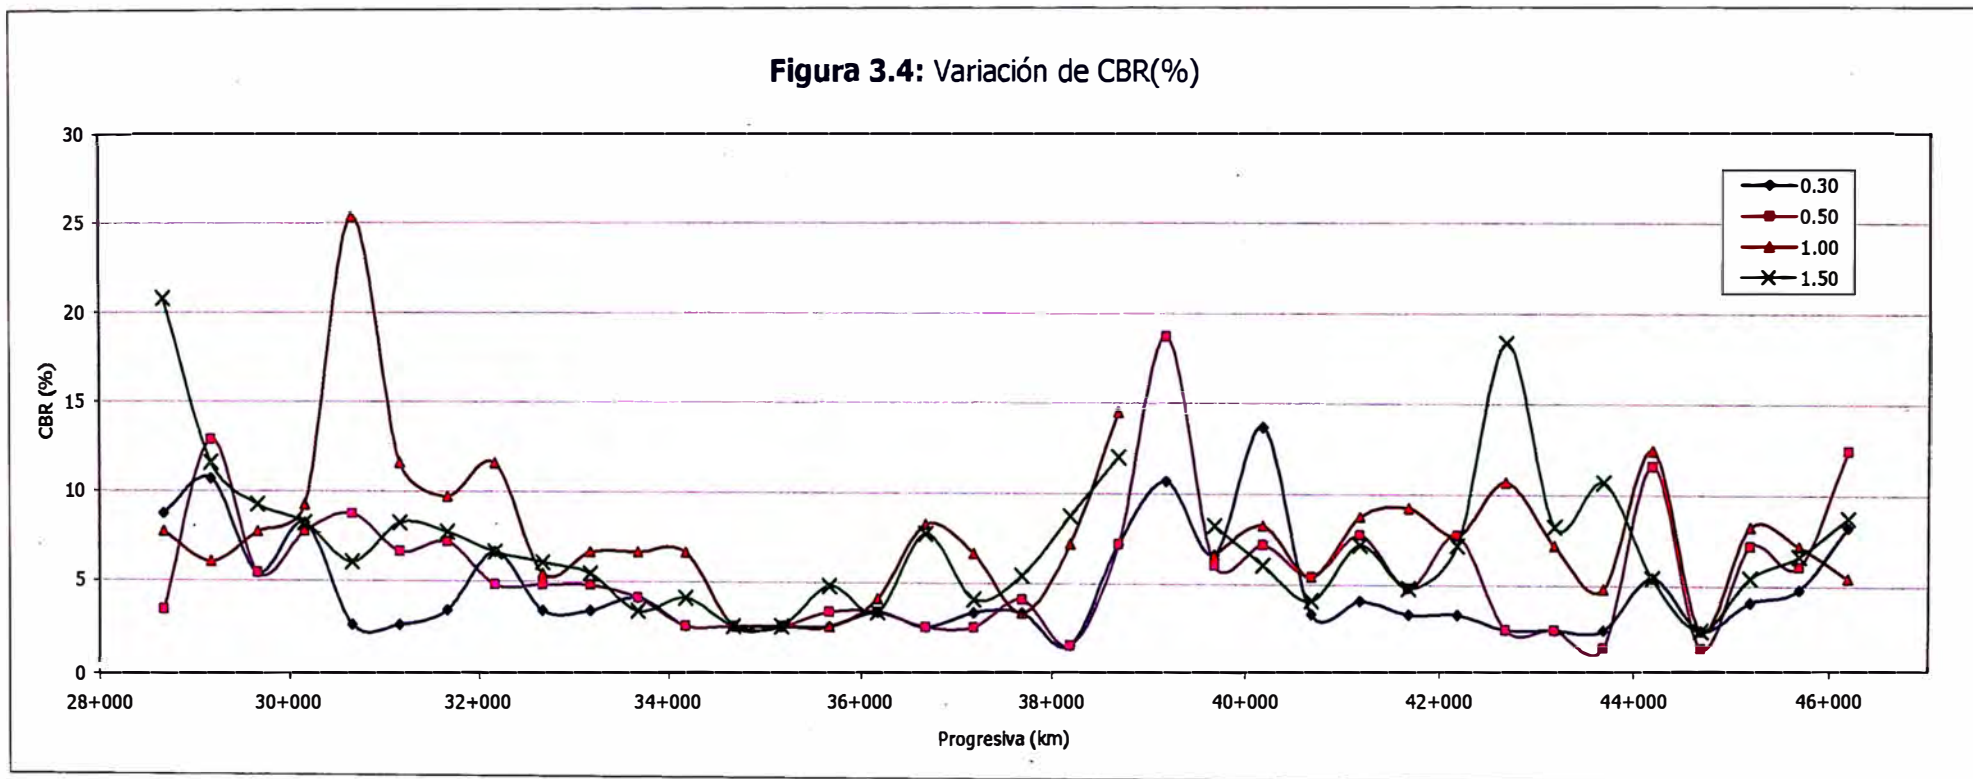
Figura 3.4: Variación de CBR(%)

Asimismo, se debe comentar que los valores de CBR, obtenidos del PDC obedecen la correlación de Bateman, la cual vincula el índice de penetración (PI) con el CBR de muestras inalteradas ensayadas mediante la norma ASTM D1883, mientras que el CBR de laboratorio, se realiza mediante la metodología correspondiente y el CBR a utilizar es tomado al 95% de la MDS, cabe indicar además que los suelos en el área de estudio poseen una humedad mayor a la óptima calculada mediante el ensayo de compactación, dando como consecuencia que la densidad de los mismos sea menor a la obtenida del ensayo de compactación, estando en algunos casos cercanos al 95% de la MDS, por lo que los valores de CBR también serán menores.

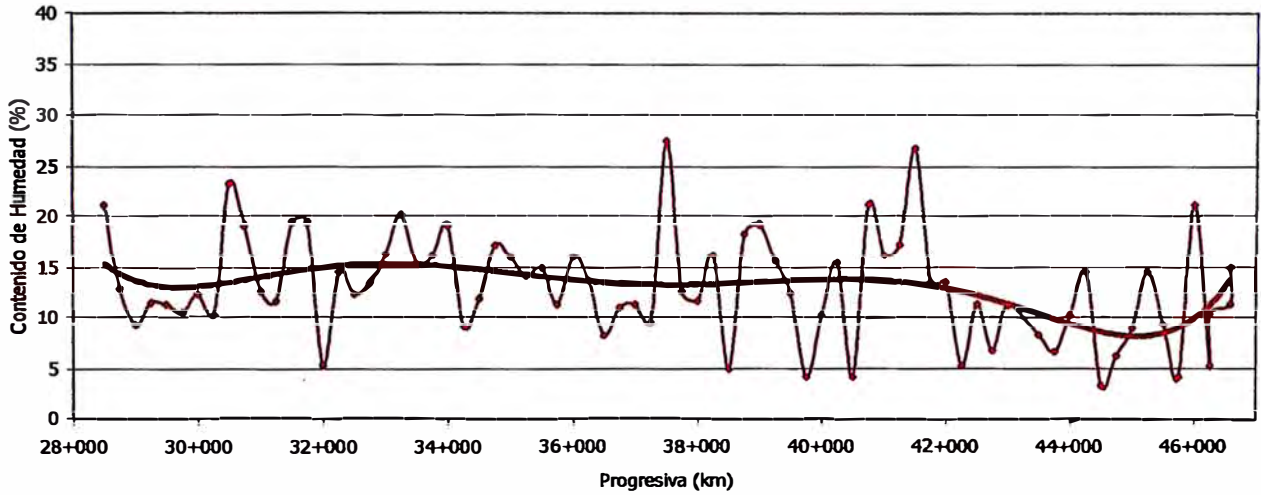
Figura 3.9: Variación del Contenido de Humedad a 1.5 m prof.
Expediente Técnico

De acuerdo con el Expediente Técnico (Enero 2002) (figura 3.9), la humedad de los suelos oscilaría entre 10 y 20%, mientras que la humedad en la investigación complementaria (abril 2003) oscila entre 10 y 30% (figura 3.10). Esta diferencia puede establecerse en base a que la exploración geotécnica correspondiente al Expediente Técnico se llevó a cabo en enero de 2002, antes de la época de lluvias, mientras que la Investigación Geotécnica complementaria se ha llevado a cabo posterior a la época de lluvias (abril 2003).

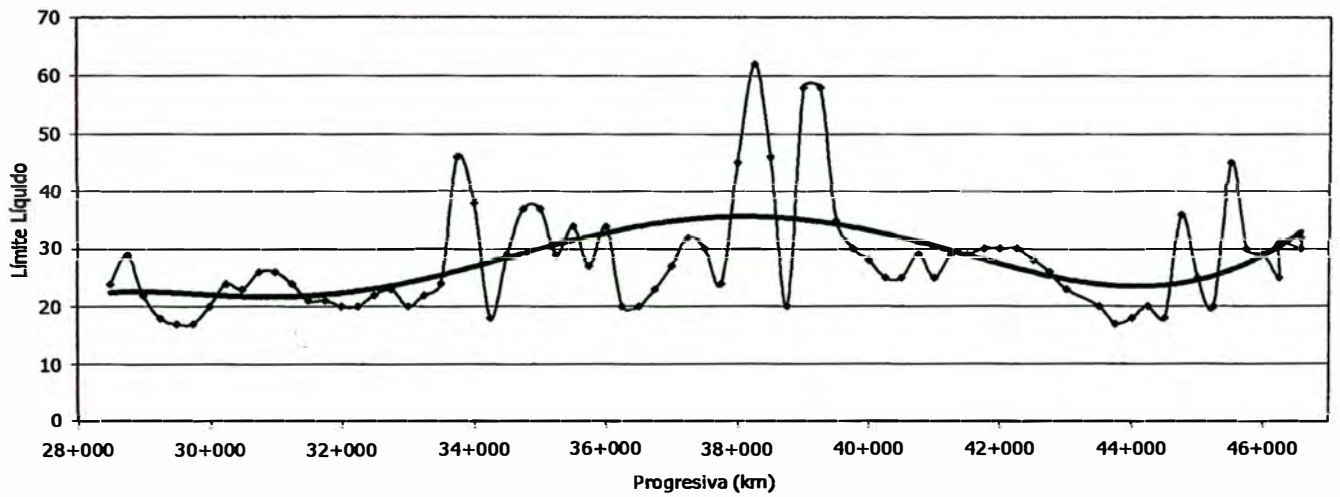
Figura 3.11: Variación del Límite Líquido a 1.5 m prof.
Expediente Técnico

Asimismo, el Límite Líquido a lo largo del proyecto varía entre 15% y 60%, aunque la tendencia de variación según la investigación complementaria oscila entre 20% y 35% (figuras 3.11 y 3.12). Una comparación entre la variación del Límite Líquido con el Contenido de Humedad de los suelos (figura 3.13), nos indica que entre las progresivas 32+000 y 41+000, los valores son relativamente similares, de manera que la consistencia de tales materiales sería blanda. En los demás tramos, la diferencia entre ambos es de alrededor 5%, que indicaría así mismo una consistencia ligeramente menos blanda.

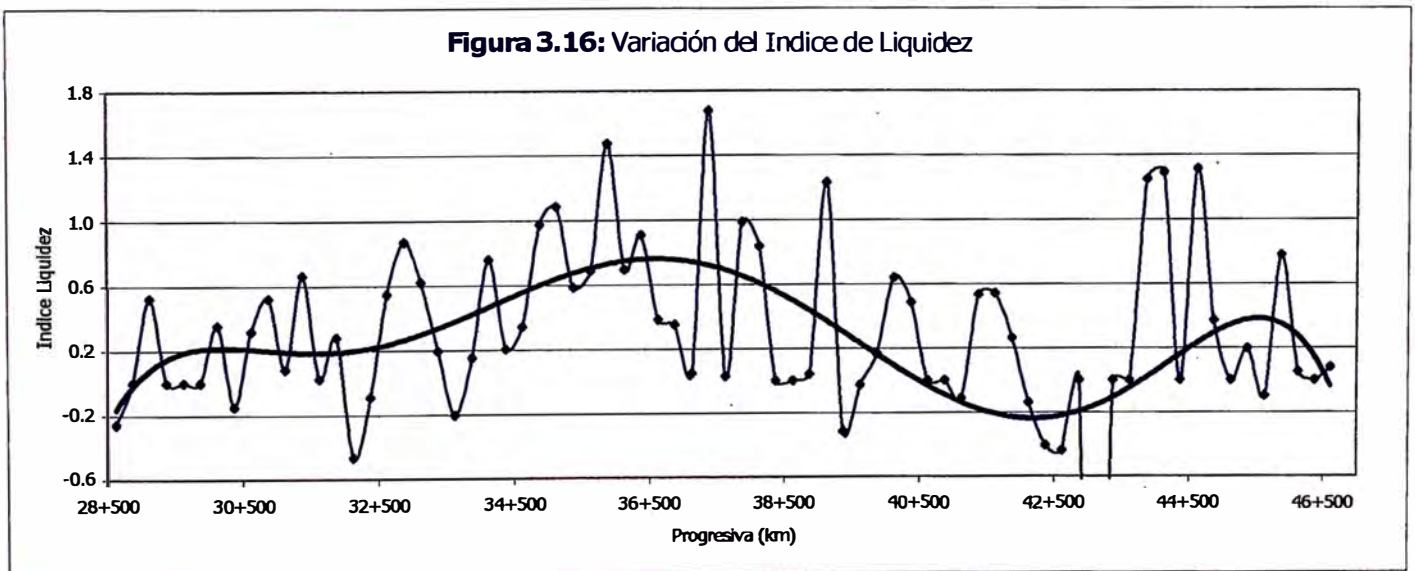
Figura 3.16: Variación del Índice de Liquidez

En la figura 3.16, se puede observar la variación del Índice de Liquidez a lo largo del Proyecto. Como se puede observar, los Índices de Liquidez son generalmente menores de 1, aunque con algunos tramos donde es superior a 1, con lo cual su comportamiento será como un líquido viscoso. Cuando el Índice de Liquidez alcanza valores superiores a la unidad, se degrada la resistencia del suelo completamente, y como consecuencia, altera sus propiedades plásticas haciendo fluir al suelo como si fuese un líquido.
