**PROYECTO MEJORAMIENTO Y REHABILITACIÓN DE LA
CARRETERA COCACHACRA-MATUCANA
DEL Km. 63+000 AL Km. 66+000
EVALUACIÓN GEOTECNICA CON FINES DE DISEÑO DE
PAVIMENTOS FLEXIBLES**

INFORME DE SUFICIENCIA

Reseña los resultados obtenidos en el Estudio de Mecánica de Suelos para el diseño del Pavimento Flexible desde el Km. 63+000 al Km. 66+000 de la Carretera Cocachacra-Matucana.

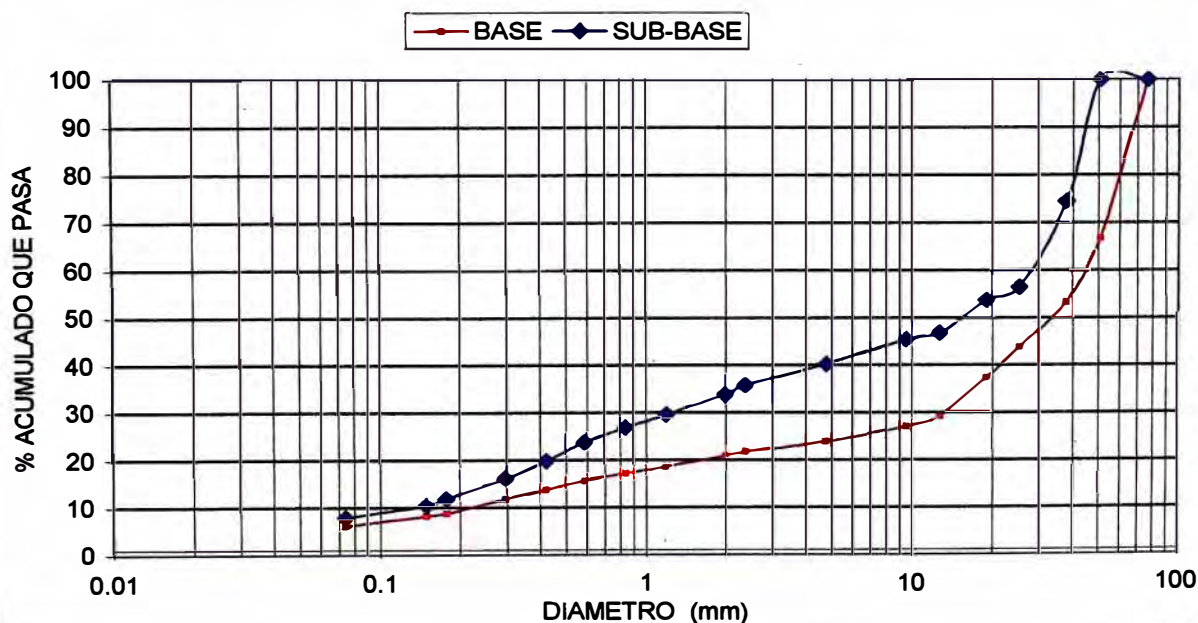
CURVA GRANULOMETRICA

C - 2			
Calicata		63+400			
Progresiva					
Muestra		1	2		
Profundidad (m)		0.15-0.55	0.55-1.50		
TAMICES	DIAMETRO				
3"	76.200	100.00	100.00		
2"	50.800	66.80	100.00		
1 1/2"	38.100	53.40	74.50		
1"	25.400	44.00	56.50		
3/4"	19.100	37.40	53.70		
1/2"	12.700	29.30	46.80		
3/8"	9.520	27.20	45.50		
Nº 4	4.760	23.90	40.30		
Nº 8	2.380	21.80	35.90		
Nº 10	2.000	21.00	34.00		
Nº 16	1.190	18.80	29.70		
Nº 20	0.840	17.30	26.90		
Nº 30	0.590	15.80	23.80		
Nº 40	0.420	13.80	19.90		
Nº 50	0.297	11.80	16.20		
Nº 80	0.177	8.90	11.80		
Nº 100	0.149	8.30	10.50		
Nº 200	0.074	6.20	7.90		
Contenido de Humedad (%)		3.38	3.52		
Límite Líquido (LL) (%)		16.85	18.14		
Límite Plástico (LP) (%)		14.44	15.91		
Índice Plástico (IP) (%)		2.40	2.23		
Clasificación (SUCS)		GP-GM	GP-GM		
Clasificación (AASHTO)		A-1-a	A-1-a		
Índice de Grupo		0.00	0.00

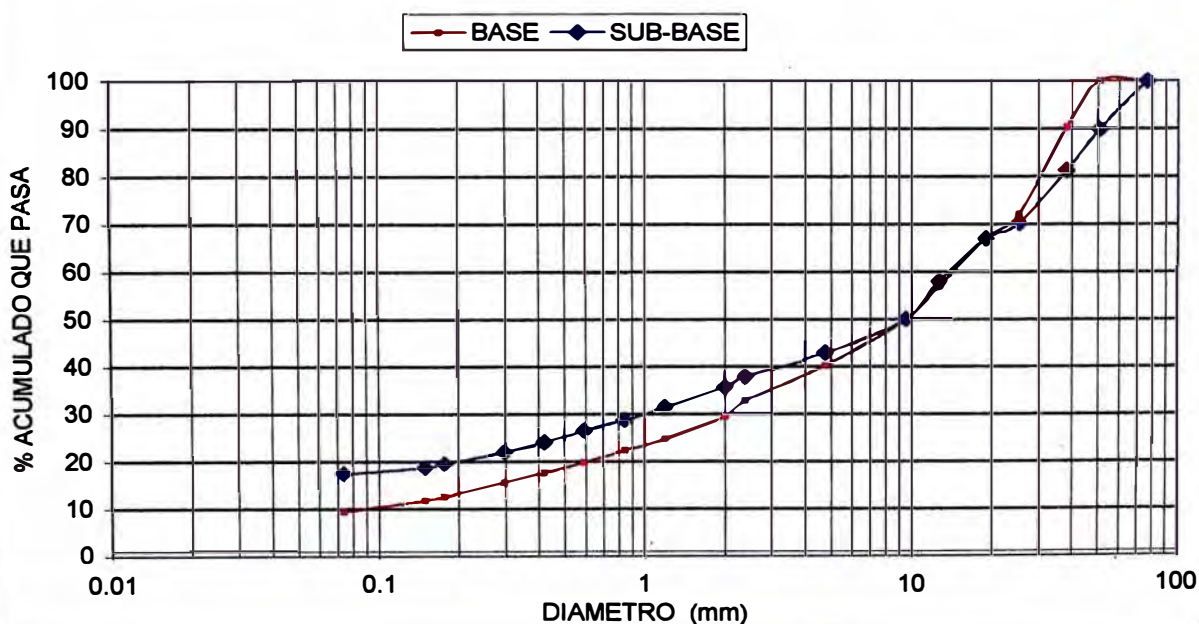
CURVA GRANULOMETRICA

Calicata		C - 7	
Progresiva		65+220	
Muestra		1	2
Profundidad (m)		0.15-0.45	0.45-1.50
TAMICES	DIAMETRO		
3"	76.200	100.00	100.00
2"	50.800	100.00	89.90
1 1/2"	38.100	90.30	81.20
1"	25.400	72.10	70.20
3/4"	19.100	67.00	66.90
1/2"	12.700	56.90	57.90
3/8"	9.520	50.00	50.10
Nº 4	4.760	40.30	42.80
Nº 8	2.380	32.80	37.90
Nº 10	2.000	29.60	35.70
Nº 16	1.190	24.70	31.40
Nº 20	0.840	22.30	28.80
Nº 30	0.590	19.90	26.50
Nº 40	0.420	17.60	24.10
Nº 50	0.297	15.50	22.10
Nº 80	0.177	12.50	19.60
Nº 100	0.149	11.70	18.80
Nº 200	0.074	9.60	17.50
Contenido de Humedad (%)		3.94	3.77
Límite Líquido (LL) (%)		20.88	19.02
Límite Plástico (LP) (%)		13.79	15.94
Índice Plástico (IP) (%)		7.09	3.08
Clasificación (SUCS)		GP-GC	GM
Clasificación (AASHTO)		A-2-4	A-1-b
Índice de Grupo		0.00	0.00

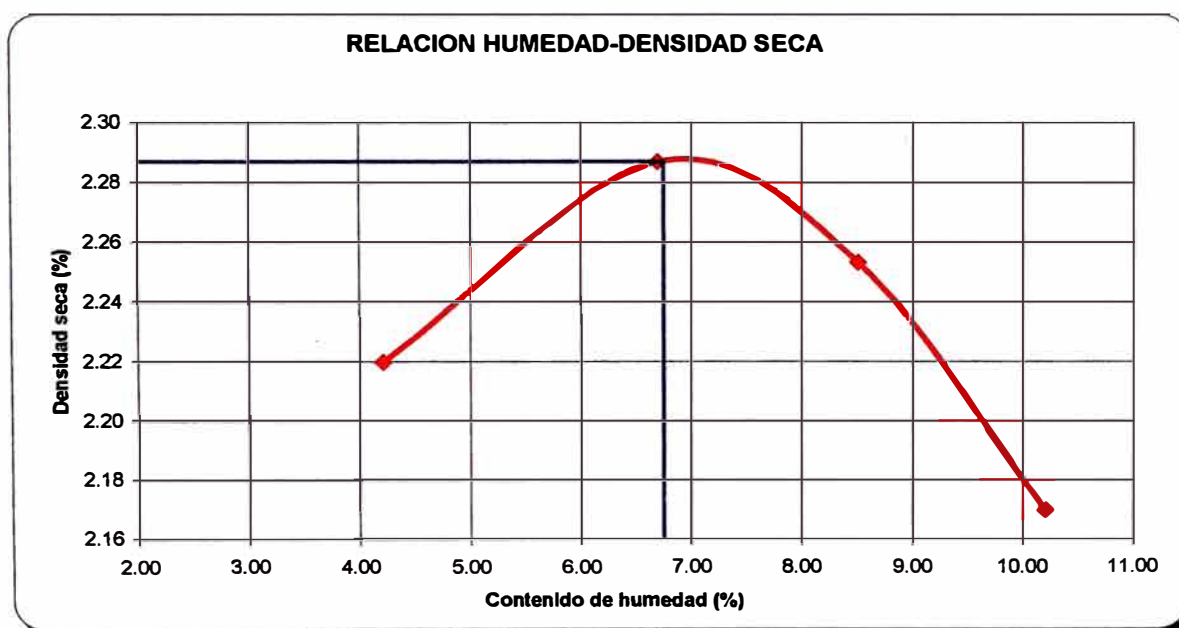
**PROCTOR MODIFICADO
ASTM D - 1557**

Max. Densidad seca (gr./cm³) : 2.29 Optimo cont de humedad (%) : 6.70

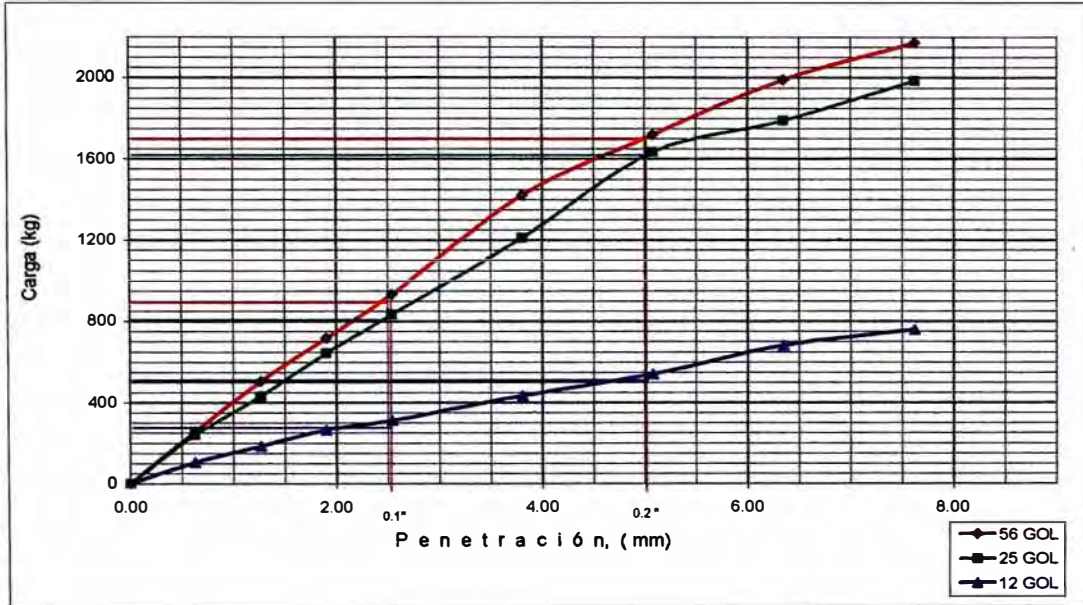
Curva Penetracion Vs. Carga

PROYECTO : REHABILITACION Y MEJORAMIENTO DE LA CARRETERA COCACHACRA.MATUCANA
DEL Km. 63+000 AL Km. 66+000
PROGRESIVA : 64+400 CALICATA : C-5

PENETRACION	12 GOLPES	25 GOLPES	56 GOLPES
mm	kg.	kg.	kg.
0	0	0	0
0.63	104	240	257
1.27	186	430	505
1.9	264	644	719
2.54	311	834	933
3.81	433	1211	1422
5.08	542	1634	1721
6.35	682	1790	1989
7.62	760	1986	2172

12 golpes	25 golpes	56 golpes
Humedad final, (%)	5.30	5.30	5.30
Hinchamiento, (%)	-	-	-
Densidad seca, (gr/cm ³)	2.124	2.198	2.273
CBR 0.1" (%)	23.7	61.5	68.9
CBR 0.2" (%)	26.7	75.5	84.2

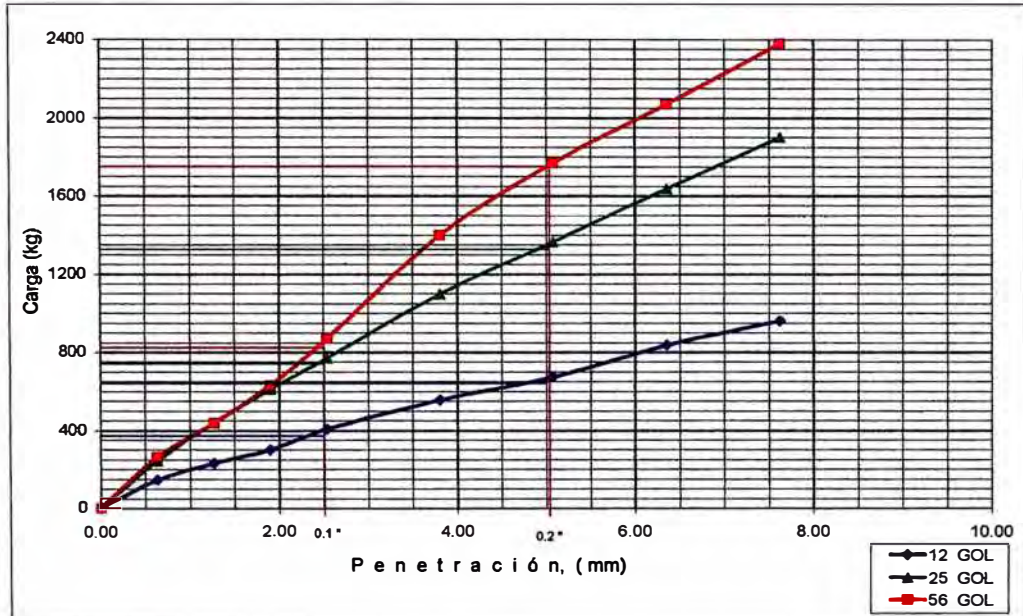
Curva Penetracion Vs. Carga

PENETRACION	12 GOLPES	25 GOLPES	56 GOLPES
mm.	kg.	kg.	kg.
0	0	0	0
0.63	145	244	264
1.27	233	440	440
1.9	301	610	631
2.54	407	770	872
3.81	556	1099	1398
5.08	675	1364	1768
6.35	838	1636	2071
7.62	960	1901	2380

12 golpes	25 golpes	56 golpes
Humedad final. (%)	7.40	7.60	7.50
Hinchamiento. (%)	-	-	-
Densidad seca (gr/cm ³)	2.062	2.108	2.212
CBR 0.1" (%)	30.5	39.6	59.3
CBR 0.2" (%)	40.4	50.5	82.2

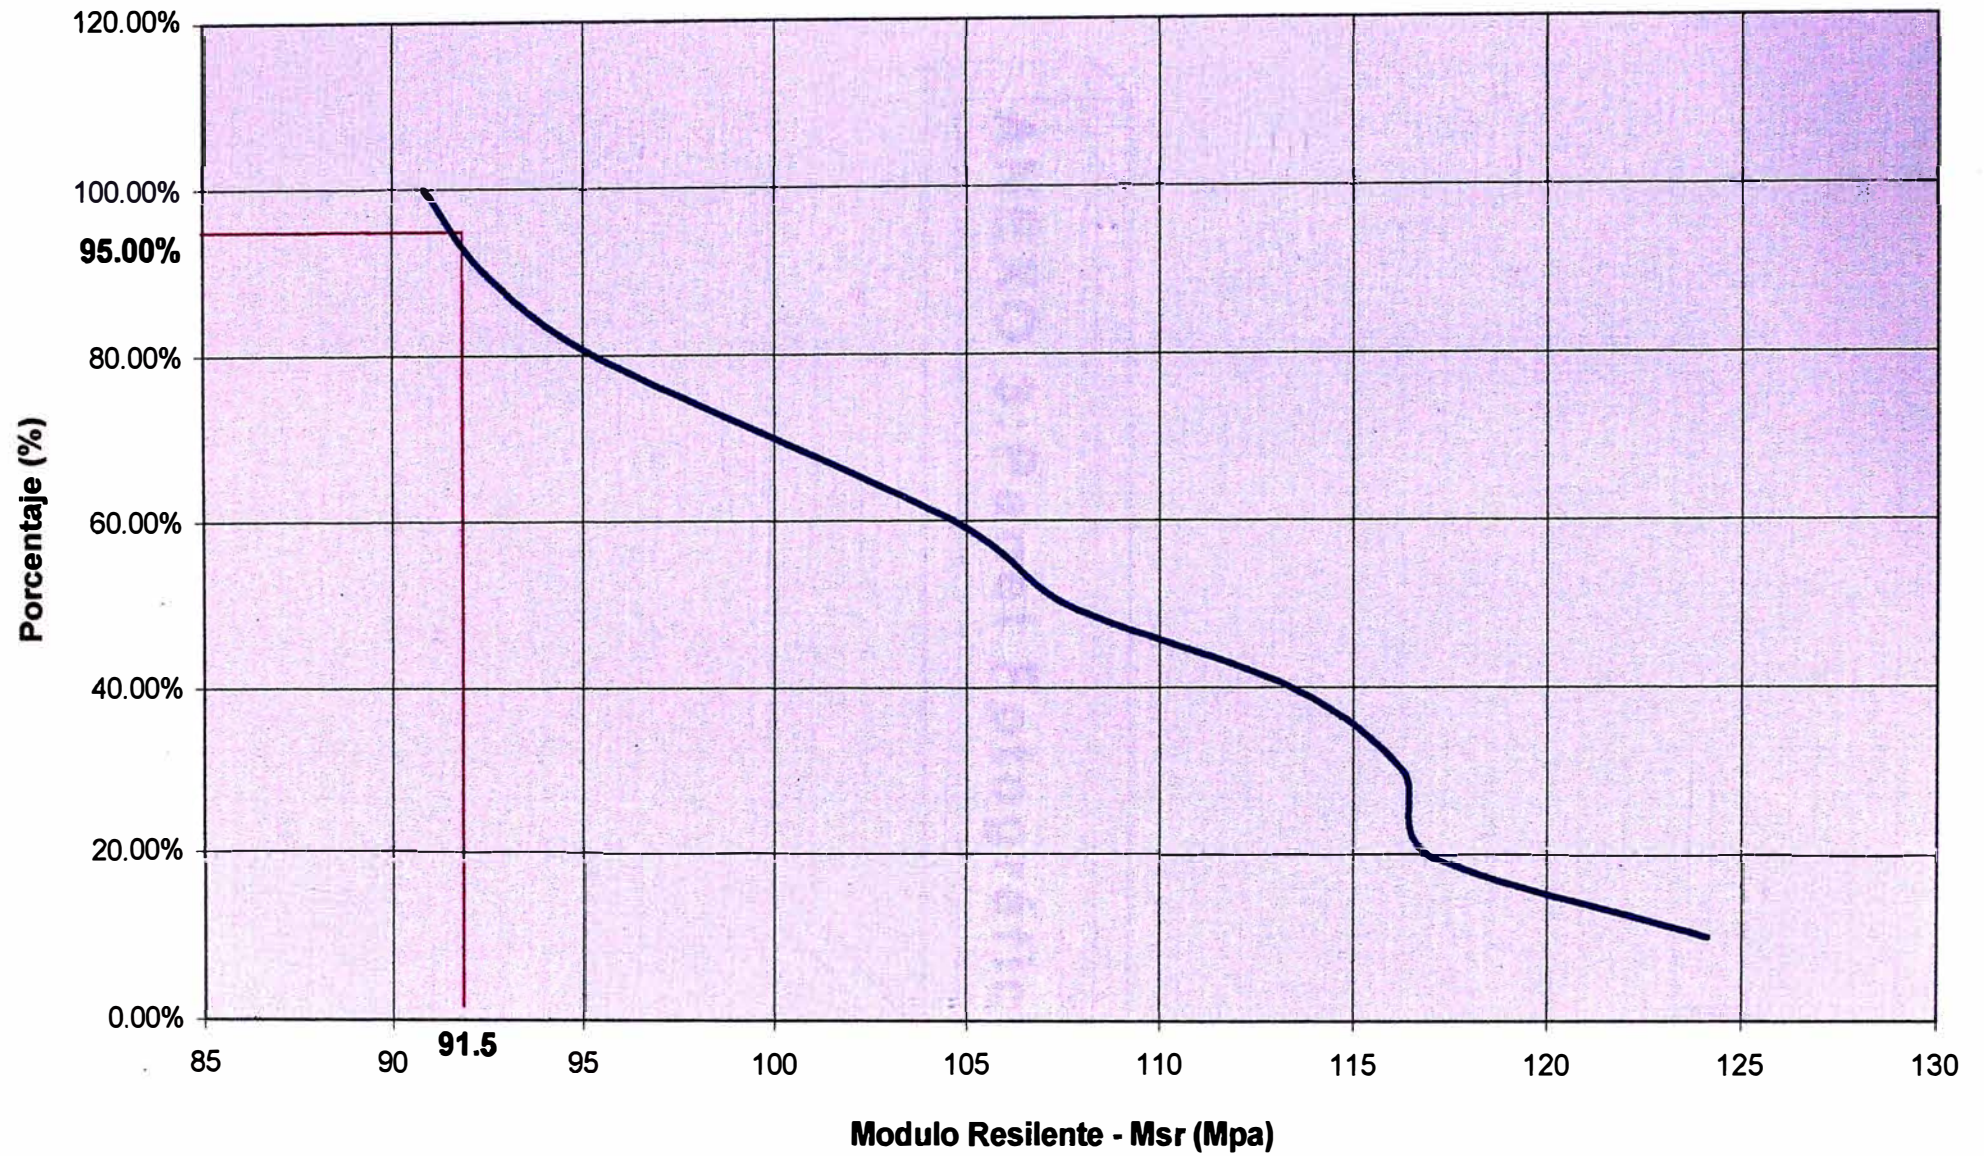
Figura 4.1
PERCENTIL - Msr Vs %

Módulo Resilente de diseño.- Se calcula el MR de diseño en función de la homogenización del tramo, mediante el percentil aplicado a los resultados de

ensayo de CBR obtenidos de las calicatas representativas. Se obtiene para un grado de confianza del 95% el valor de Msr de diseño de 91.5 Mpa.

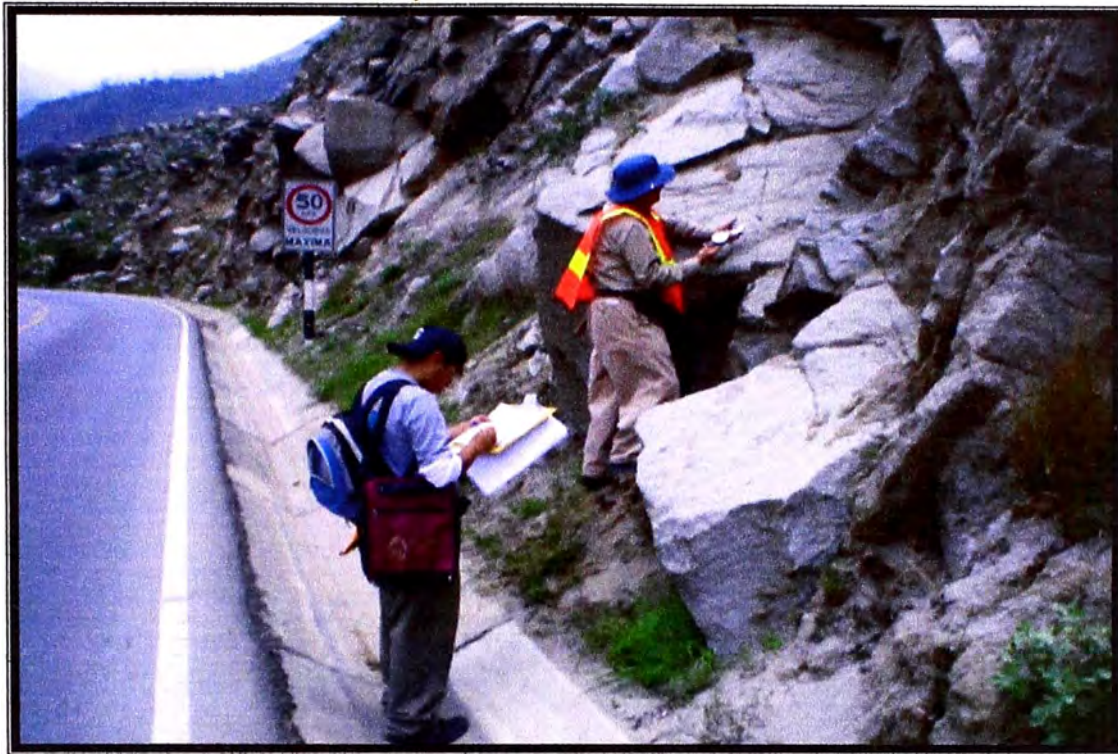
FOTO N° 01.-Se puede apreciar el material ígneo intrusivo (tonalita – granodiorita), que presenta tres sistemas de fracturamiento, se realizó en la dirección del buzamiento.

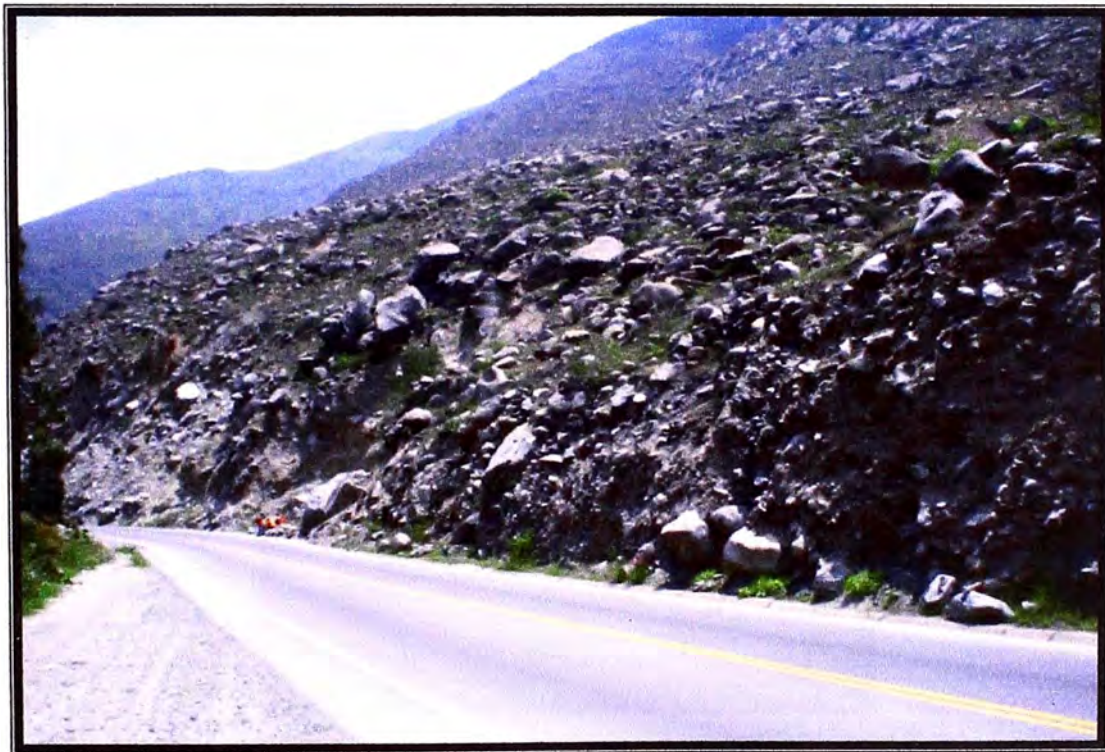
FOTO N° 02.-Material aluvio – coluvial, presencia de material fino y material grueso que varía su diámetro desde los 0.10 m a 1.50 m.

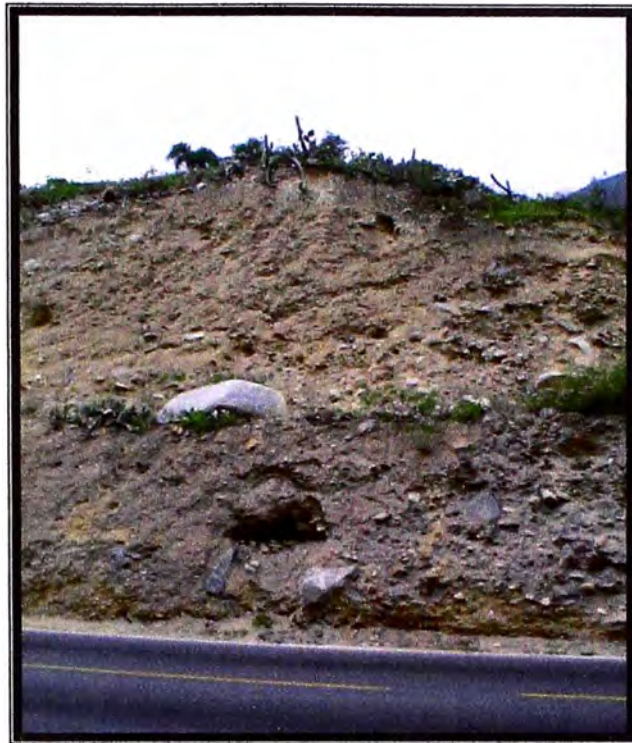
FOTO N° 03.-El material de procedencia aluvial, producto del arrastre de las aguas de las partes altas de las quebradas.

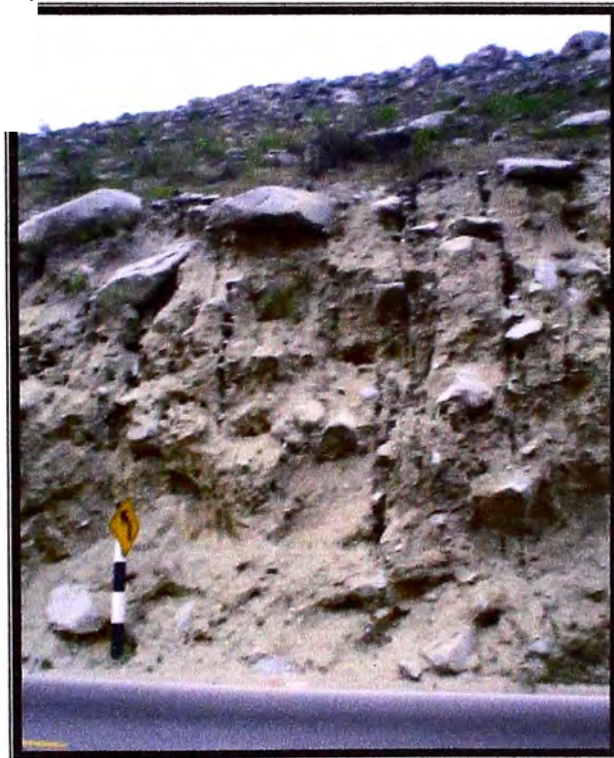
FOTO N° 04.-Esguimientos sobre las laderas provocan inestabilidad en los taludes generando desprendimiento.

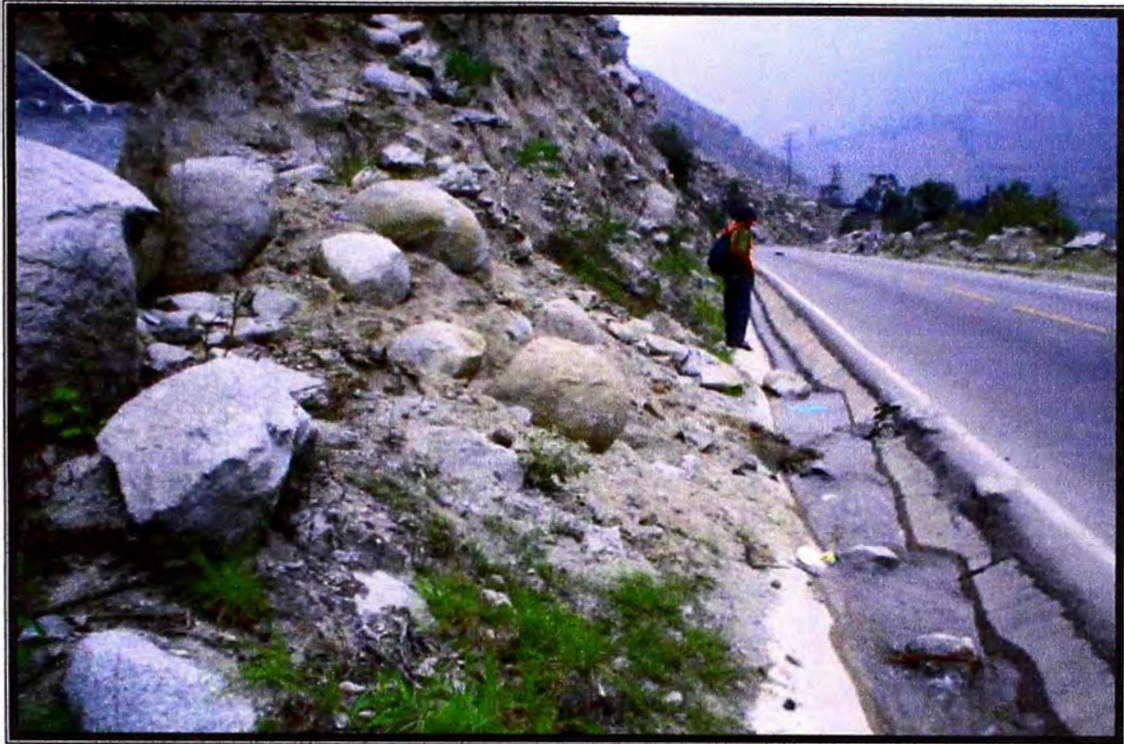
FOTO N° 05.-Material pétreo anguloso y material fino como el limo y la arcilla, cuya composición es estable, pero es sensible a los cambios de temperatura.

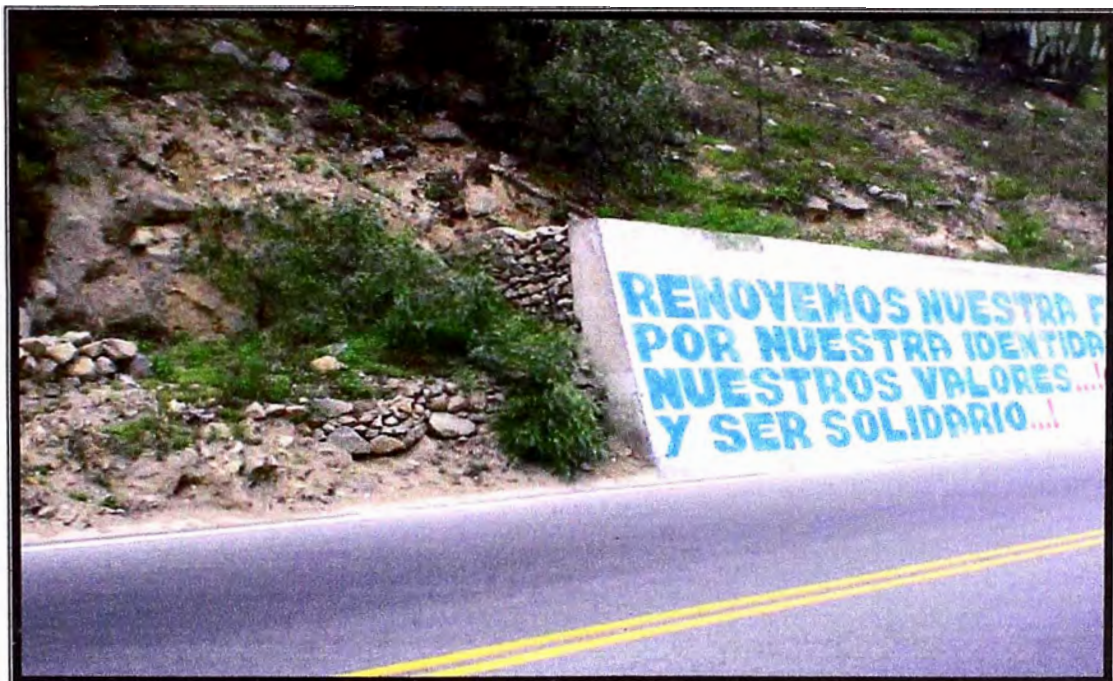
FOTO N° 06.-Muro de contención de concreto armado, de altura variable y 60.00 m de longitud se encuentra estabilizando el talud, evitando desprendimientos y deslizamientos del material.

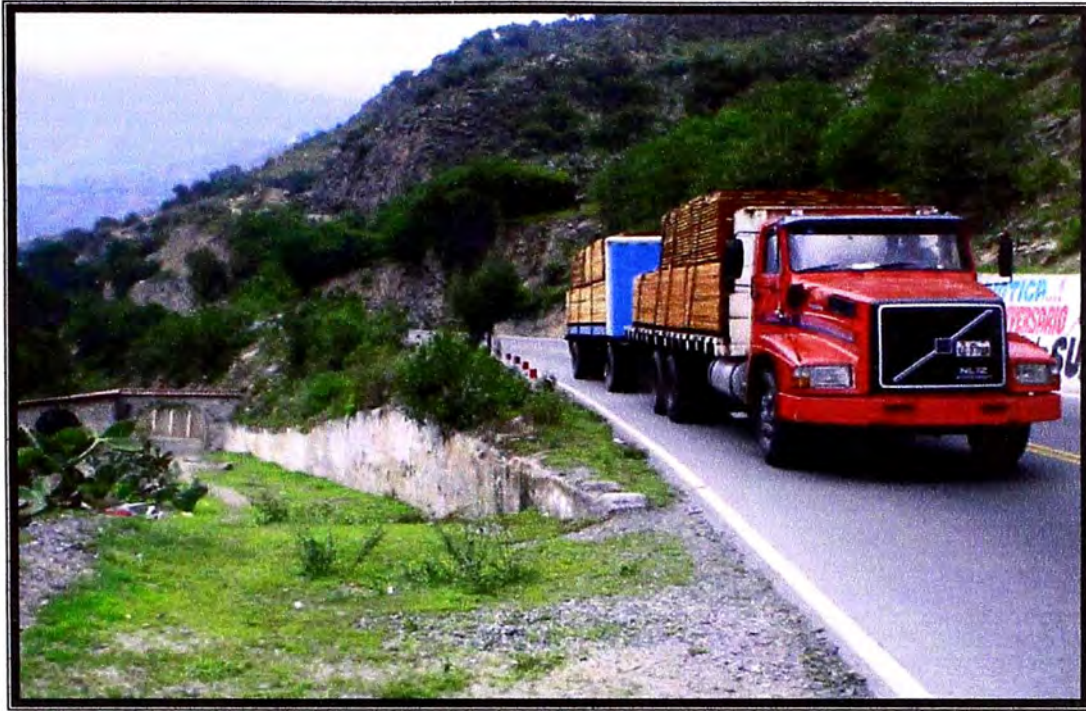
FOTO N° 07.-Muro de sostenimiento del terraplén que conforma la estructura del pavimento de altura variable y 54.00 m de longitud.

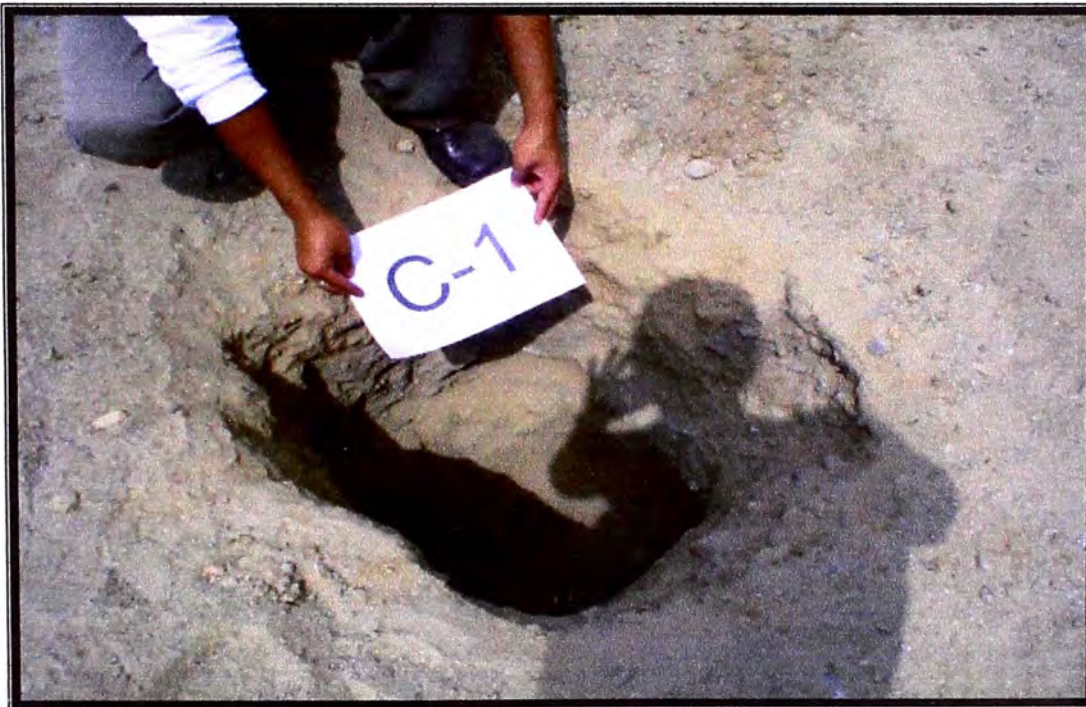
FOTO N° 08.-Registro fotográfico de la calicata realizada en el Km. 64 + 122, la profundidad de excavación fue de 1.50 m a cielo abierto.

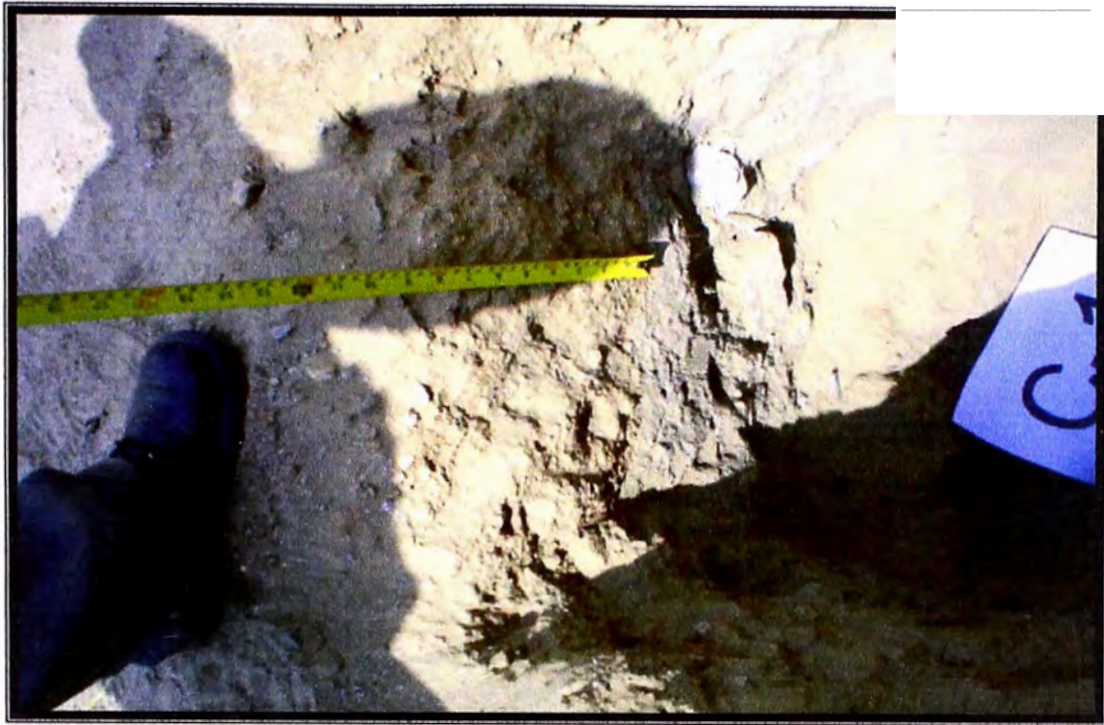
FOTO N° 09.-Se puede apreciar el espesor que presenta el primer estrato, siendo este de granulometría fina y color amarillento.

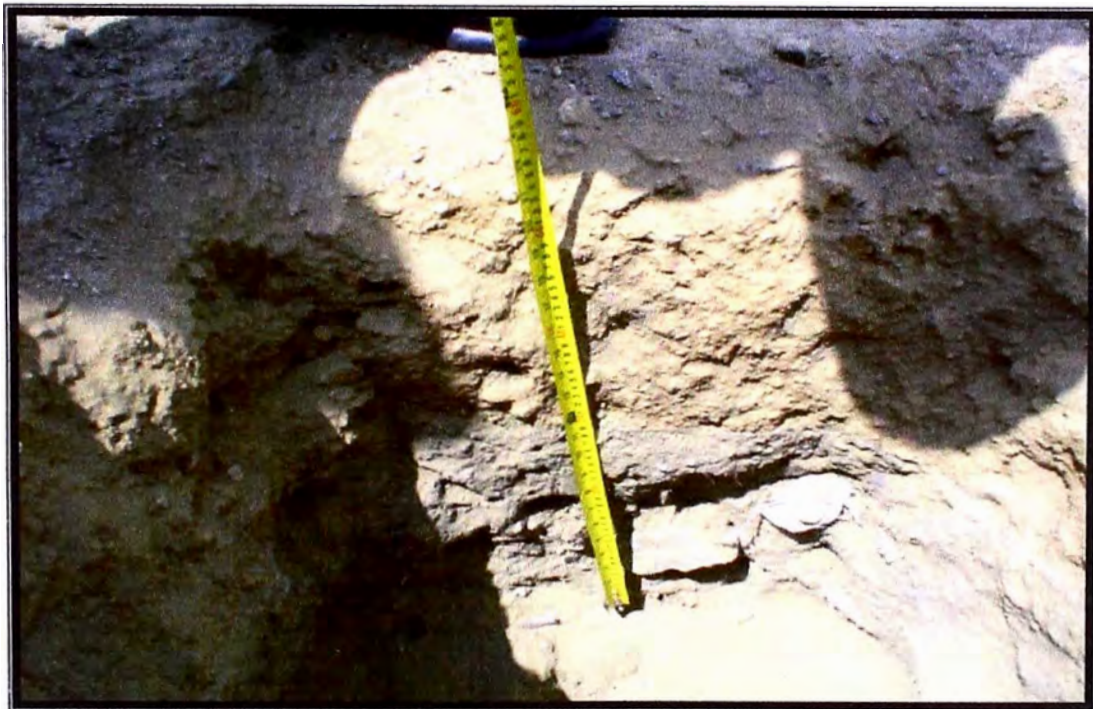
FOTO N° 10.-En la calicata realizada en la berma de la carretera, se puede observar la presencia de tres estratos siendo ellos de composición fina y cambiando sus tonalidades desde amarillo claro hasta grisáceo.

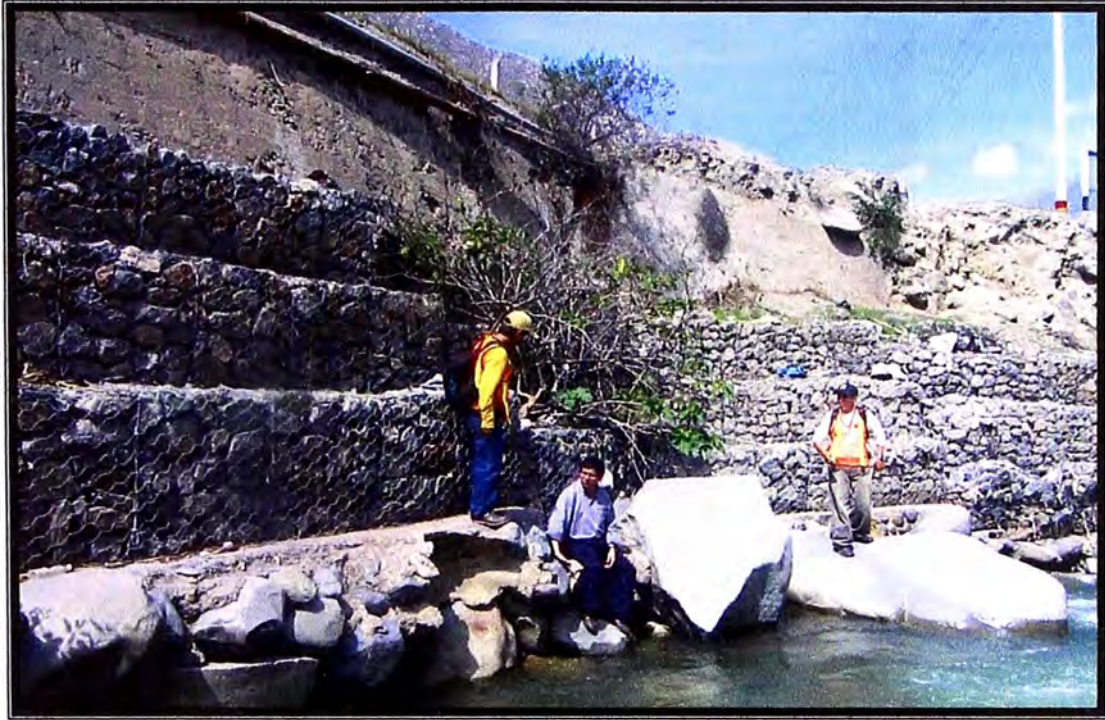
FOTO N° 11.-Se observa la socavación existente en la base cimentación de gaviones, que serán demolidos y remplazados por otra base de cimentación con enrocado (Km. 64+670 lado izquierdo de la vía).

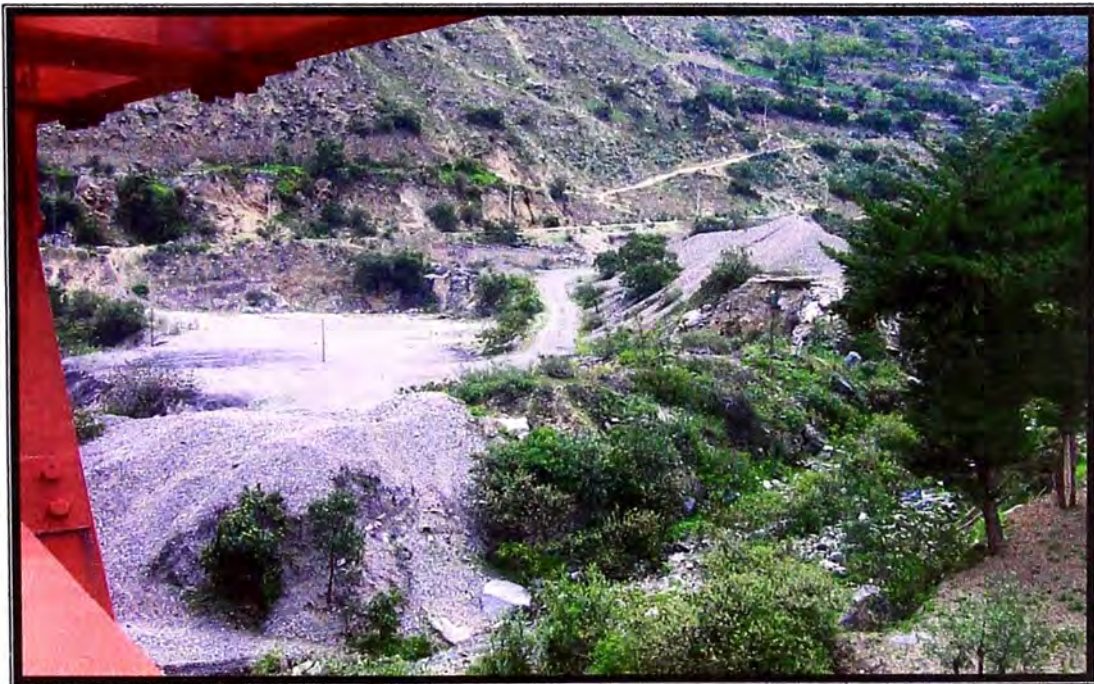
FOTO N° 12.-Cantera San Juan, ubicado en el Km. 69+860 de la carretera Cocachacra-Matucana.

CANTERA SAN JUAN

Ubicación.-Se ubica al lado derecho de la progresiva 69+860 de la Carretera Central.

Accesibilidad.-El acceso se realiza a través de una trocha carrozable de 700 m. de longitud.

Evaluación.-Según información proporcionada fue evaluada con la excavación de 3 calicatas de hasta 3.00 m. de profundidad.

Los resultados de laboratorio obtenidos han permitido determinar que el material típico esta conformado por grava mal graduada (GP) de forma redondeada,

Disponibilidad.-Tiene una sección para explotación de 220 x 60 m. y una potencia de 2.7 m. con lo que se tiene un volumen disponible aproximado de 36000 m³.

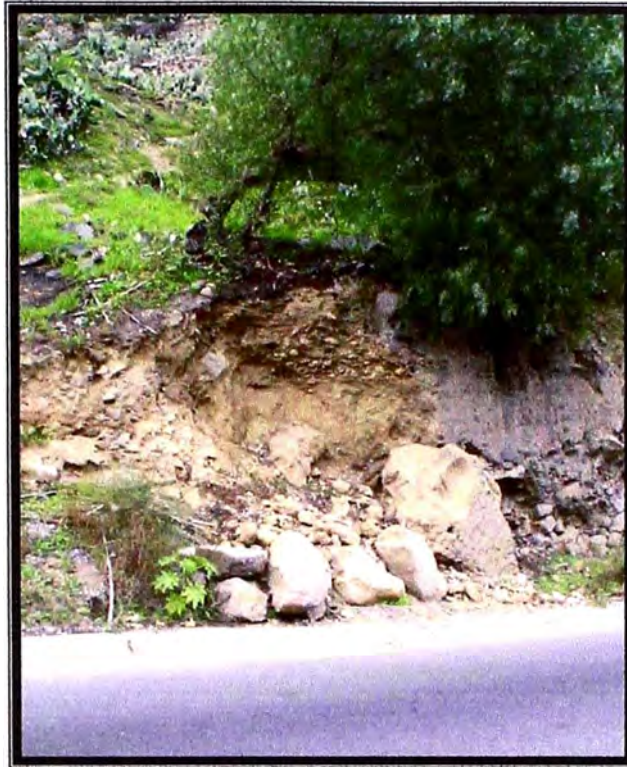
FOTO N° 13.-Material fino que en presencia del agua tiende a aumentar su volumen, generando derrumbes
