UNIVERSIDAD NACIONAL DE INGENIERIA
Facultad de Ingeniería Civil

**PROYECTO DE MEJORAMIENTO Y REHABILITACIÓN DE
LA CARRETERA COCACHACRA – MATUCANA
DEL KM 69+000 AL KM 72+000
ESTUDIO DE ESTABILIDAD DE TALUDES**

INFORME DE SUFICIENCIA

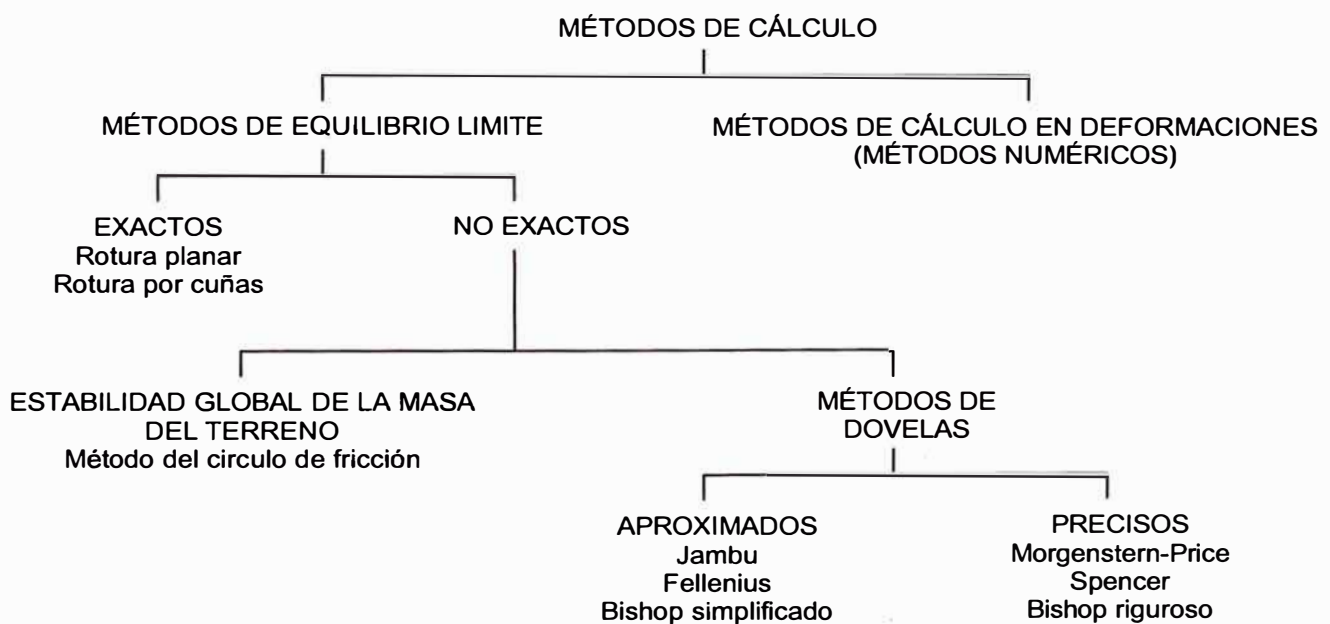
- **Métodos aproximados:** no cumplen todas las ecuaciones de la estática. Se pueden citar como ejemplo los métodos de Fellenius, Janbu y Bishop simplificado.
- **Métodos precisos o completos:** cumplen todas las ecuaciones de la estática. Los más conocidos son los métodos de Morgenstern-Price, Spencer y Bishop riguroso.

Figura II-2 – Clasificación de los métodos de cálculo de estabilidad de taludes

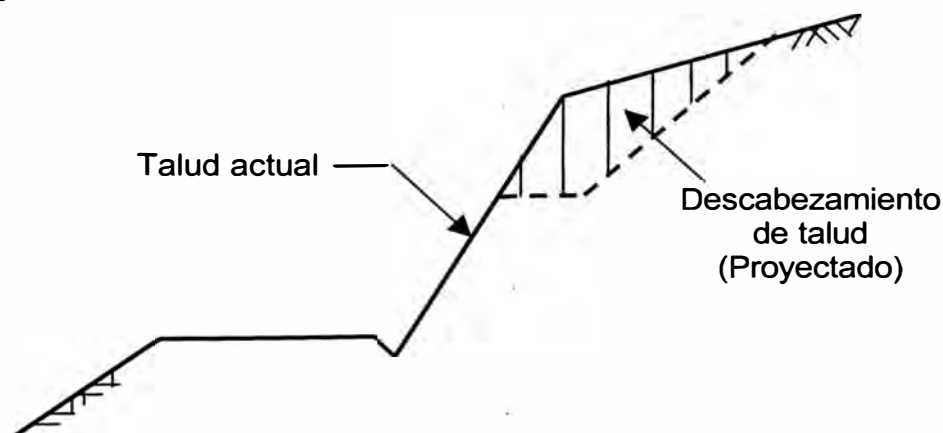
Este método es muy efectivo, ya que al eliminar terreno de la parte más alta del talud se incrementa el factor de seguridad considerablemente. Se debe aplicar en los casos en los que la accesibilidad a la zona de excavación lo permita sin correr riesgos innecesarios.

Figura II-4 – Descabezamiento de un talud

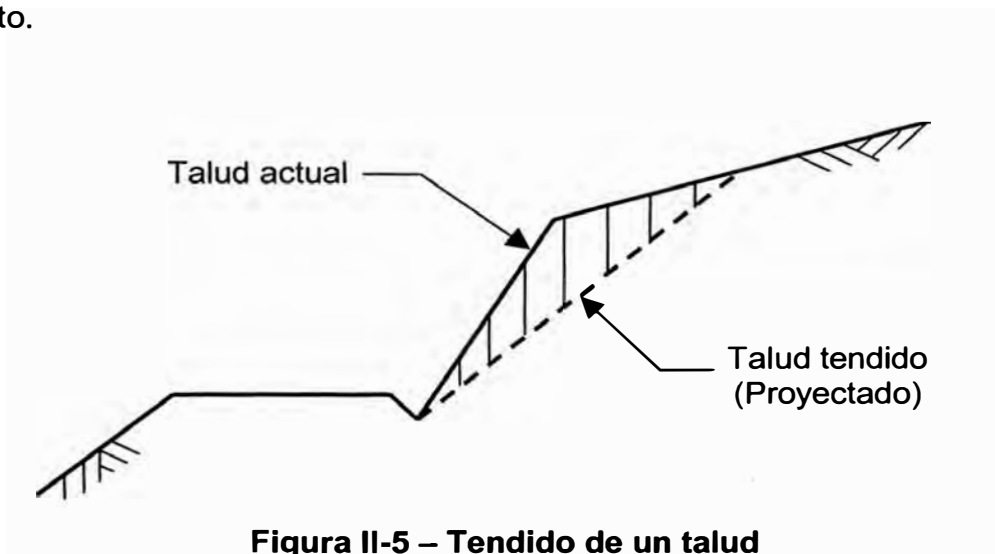
El tendido de un talud no sólo reduce las fuerzas estabilizadoras, sino que además produce un soterramiento de la superficie potencial de rotura en el sustrato.

Figura II-5 – Tendido de un talud

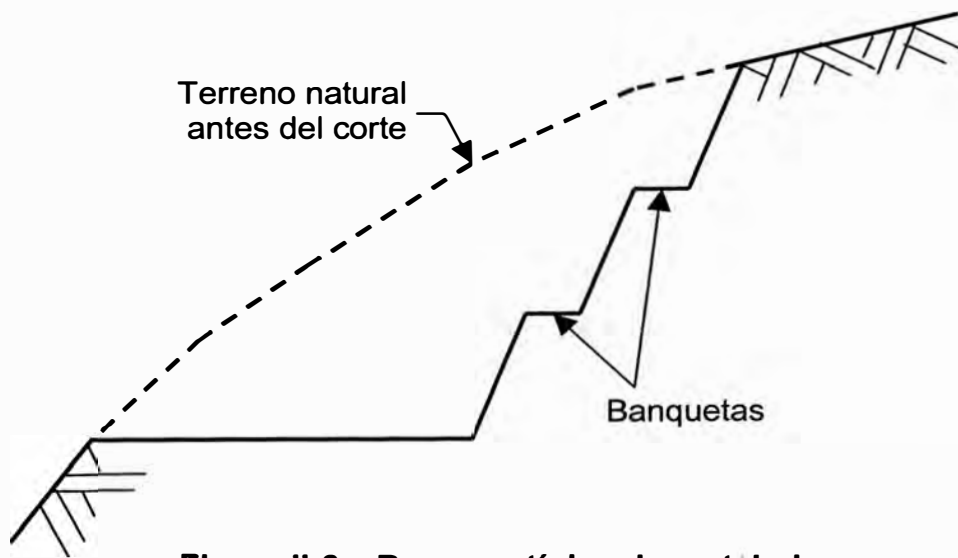
Para evacuar el agua de escorrentía de una manera efectiva, cada uno de los bancos debe tener una cuneta o canal en la cabecera o berma de cada banco.

Figura II-6 – Banqueo típico de un talud

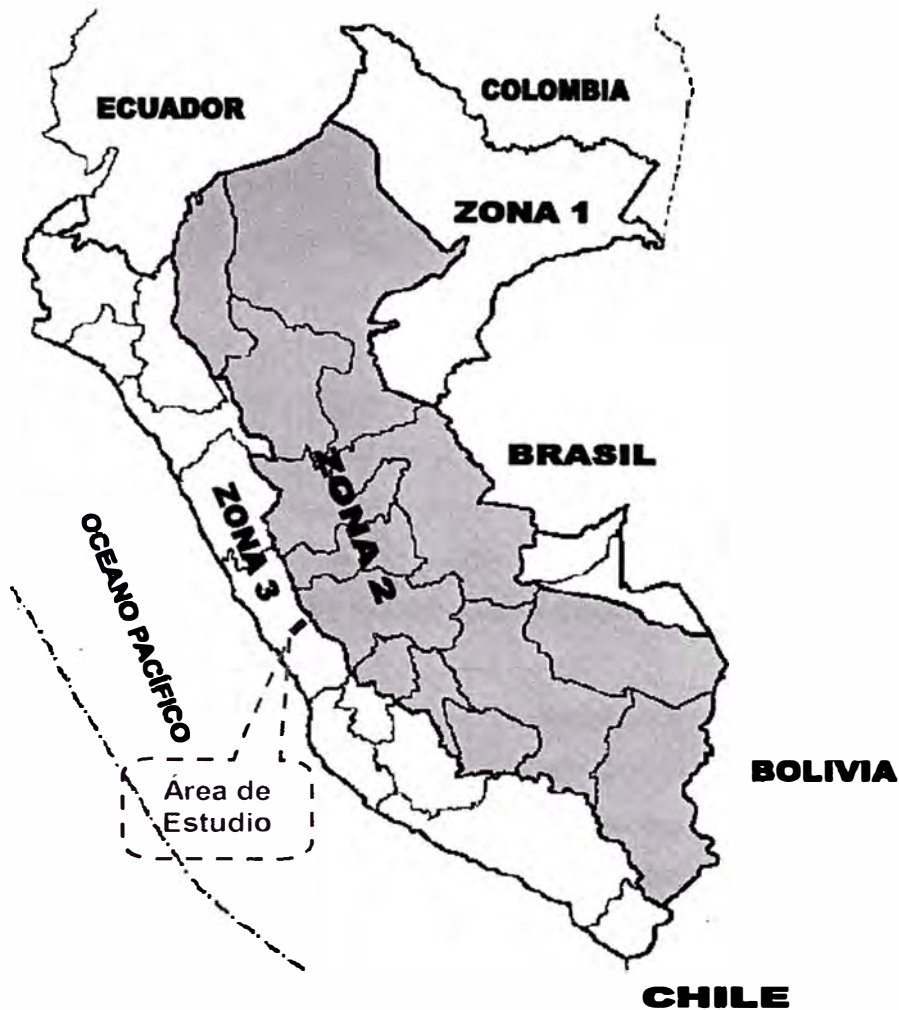
Dentro del territorio peruano se ha establecido diversas zonas sísmicas, las cuales presentan diferentes características de acuerdo a la mayor o menor ocurrencia de los sismos. Según el mapa de zonificación sísmica propuesto por la Norma de Diseño Sismoresistente E – 030 del Reglamento Nacional de Construcciones (1997), presentado en la Figura IV-1, el área de estudio se encuentra comprendida en la zona 3 clasificada como zona de alta sismicidad.

**Figura IV-1 – Mapa de Zonificación Sísmica
(RNC – Norma de Diseño Sismoresistente E – 030, 1997)**

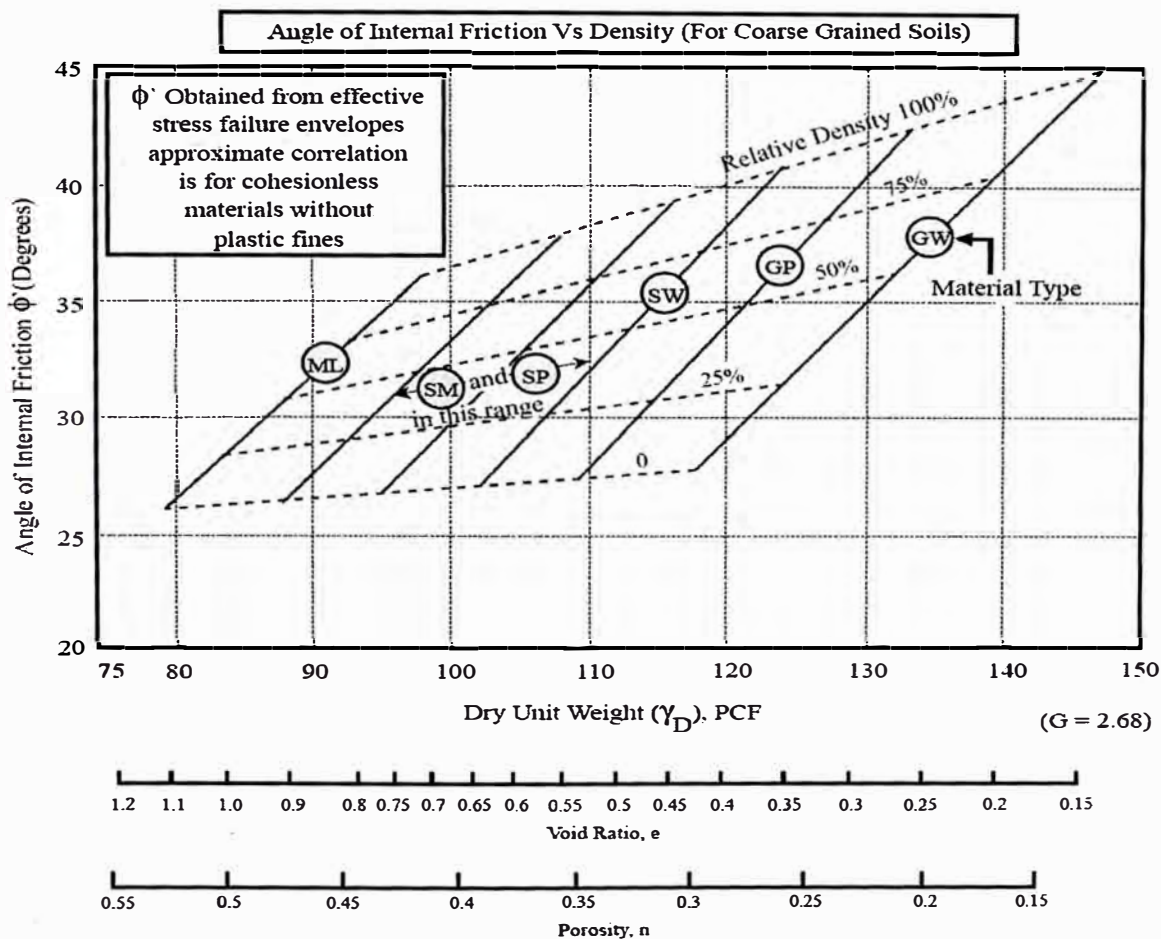
A continuación se muestra la Figura V-1 el cual define la relación que existe entre el tipo de suelo y el ángulo de fricción interna del material.

Figura V-1 – Ángulo de Fricción Interna vs. Densidad (NAVFAC DM 7.01-1986)

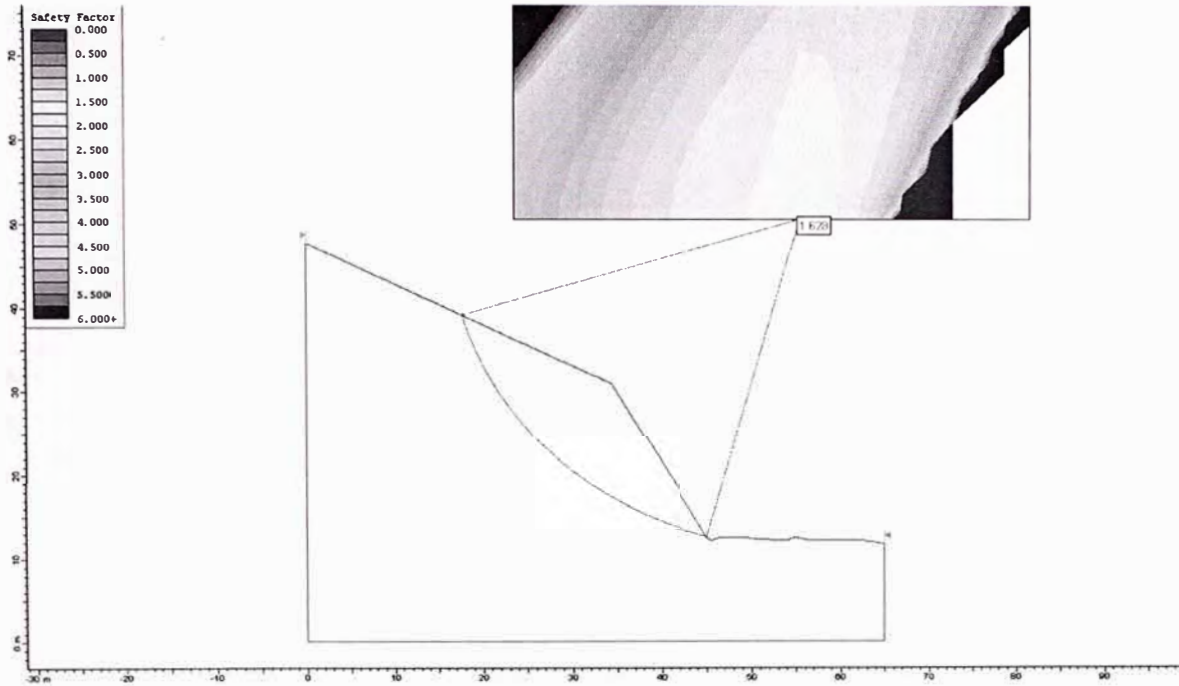
Resultados del Análisis Estático
Sección 1 – Km 69+440 (FS = 1.628)

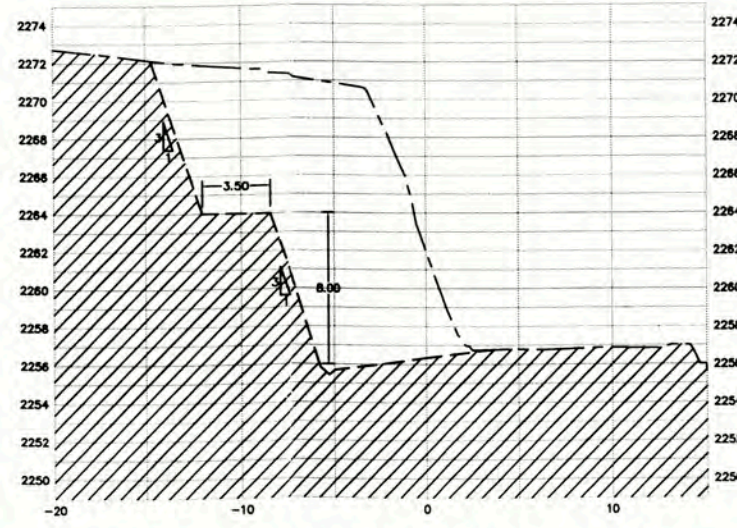
METODO DE ESTABILIZACION (PROYECTADO)
 ALTERNATIVA 2
 DESCABEZAMIENTO DE TALUD
