**UNIVERSIDAD NACIONAL DE INGENIERÍA
FACULTAD DE INGENIERÍA CIVIL**

**SISTEMA DE GESTIÓN DE CALIDAD DE PROCESOS
CONSTRUCTIVOS - PABELLÓN DE EDUCACIÓN FÍSICA DE LA
UNIVERSIDAD NACIONAL DE EDUCACIÓN:
MOVIMIENTO DE TIERRAS - CIMENTACIONES**

INFORME DE SUFICIENCIA

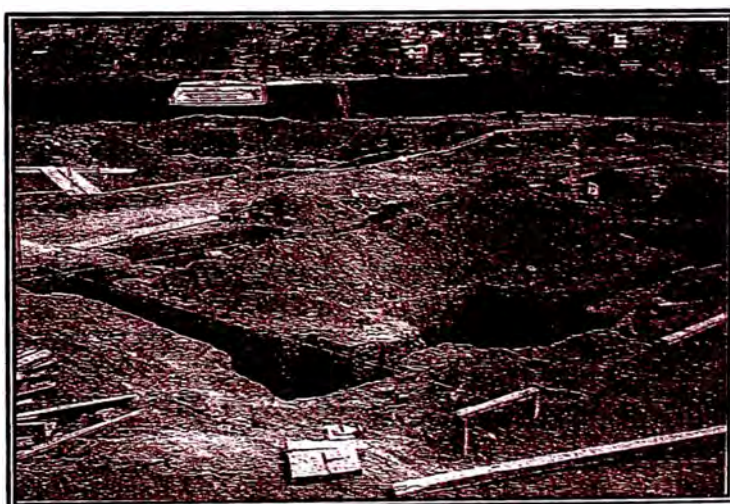
Foto 2.3.- Excavación de zanjas en pabellón administrativo.

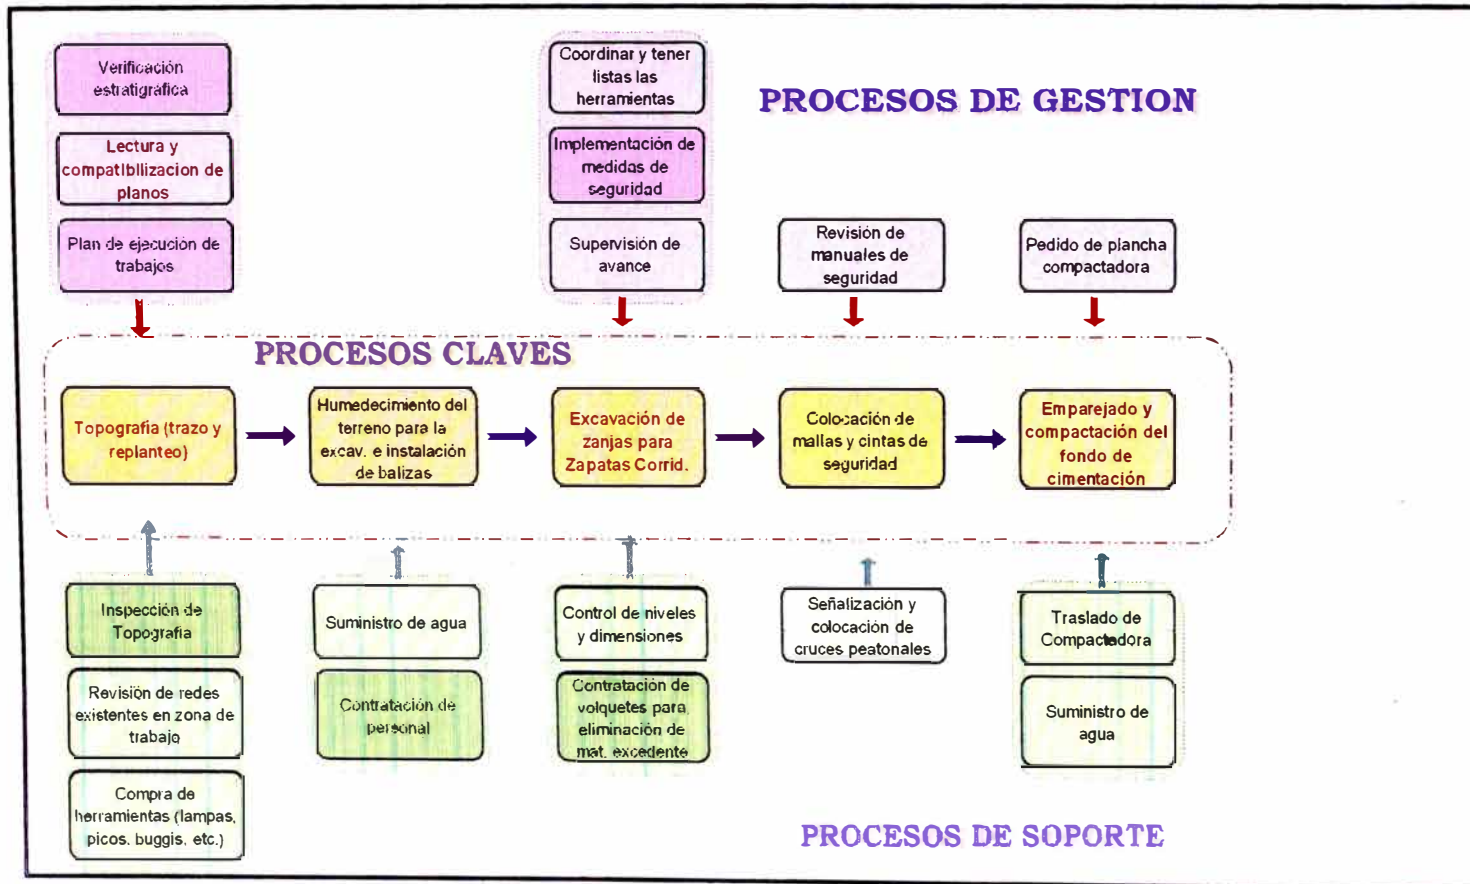
En este mapa se plasman todas las actividades o procesos, como producto de una lluvia de ideas, que participan en la partida de excavación de zanjas para zapatas, de tal manera que nos permita tener claro la relación y secuencia de producción y sobre todo para identificar los procesos críticos o procesos donde los problemas afectan severamente la entrega del producto final.

Gráfico 2.2.- Mapa de procesos para la partida Excavación de zanjas para zapatas.

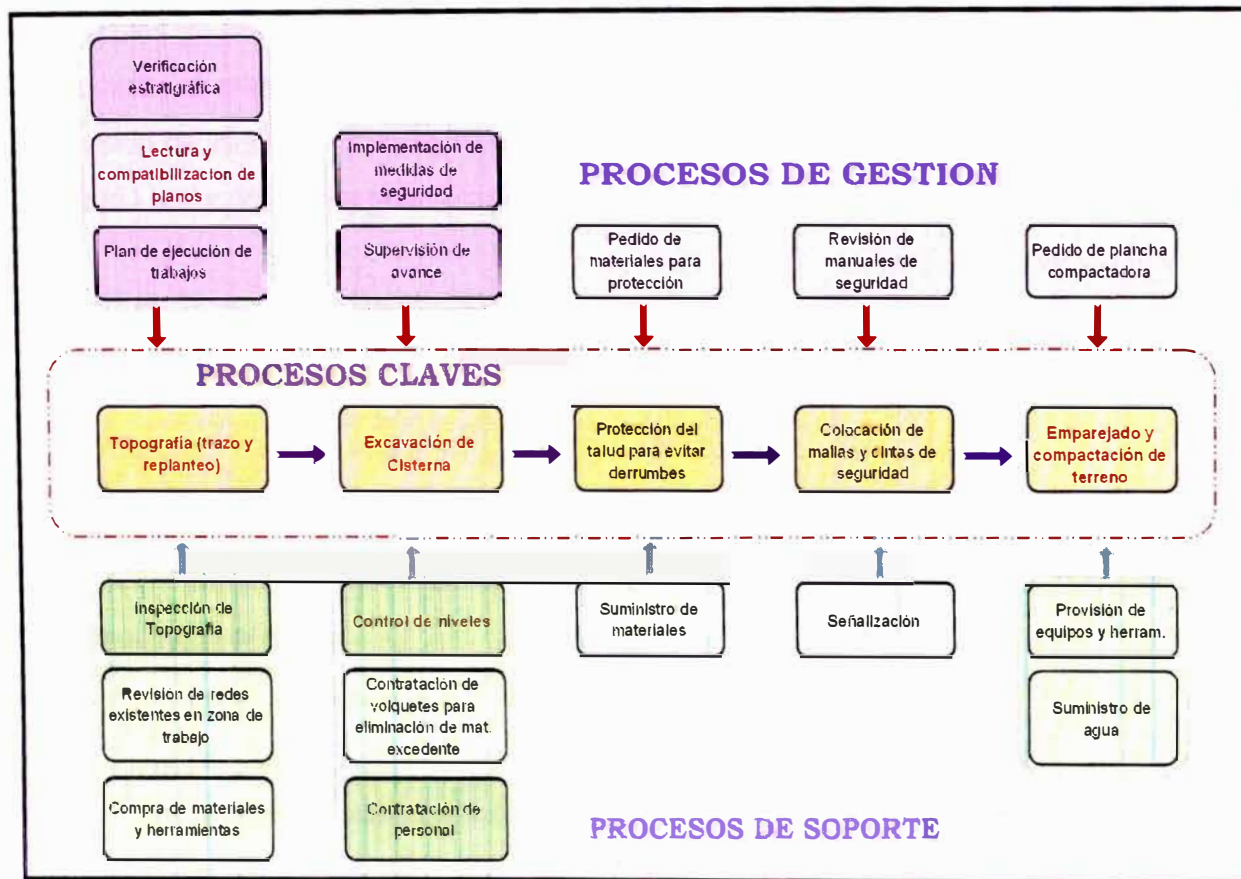
Es importante señalar que dada la profundidad y volumen de la cisterna sería recomendable emplear maquinaria pesada para la excavación, pero de acuerdo al presupuesto esta partida está considerada para ser realizada manualmente con un rendimiento promedio de 2.62 m³/día por persona excavando. En este mapa se analiza la relación y secuencia de producción de esta partida.

Gráfico 2.8.- Mapa de procesos para la partida Excavación de Cisterna.

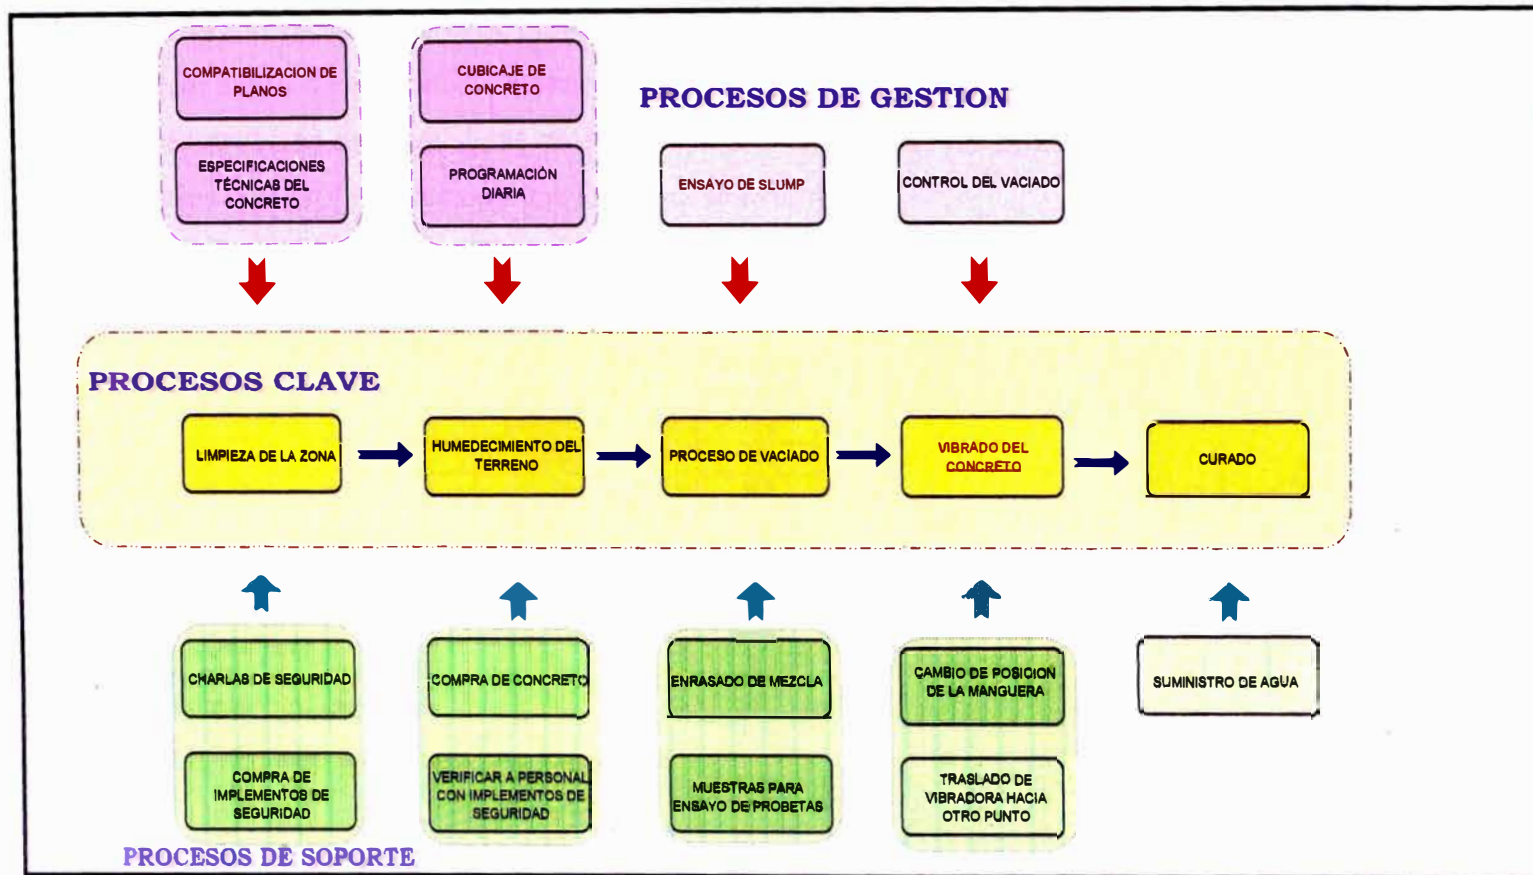
Se definió un mapa de procesos para la partida de Concreto en zapatas de $f'c = 210 \text{ kg/cm}^2$ en el que se identificaron los procesos de gestión, procesos claves y procesos de apoyo. Luego con la información de obra y encuestas al personal de obras similares, se determinan los procesos con mayores problemas del presente mapa. En la siguiente gráfica en la que se resalta los procesos críticos:

Gráfico 3.2.- Mapa de procesos de la partida Concreto $f'c = 210 \text{ Kg/cm}^2$ zapatas

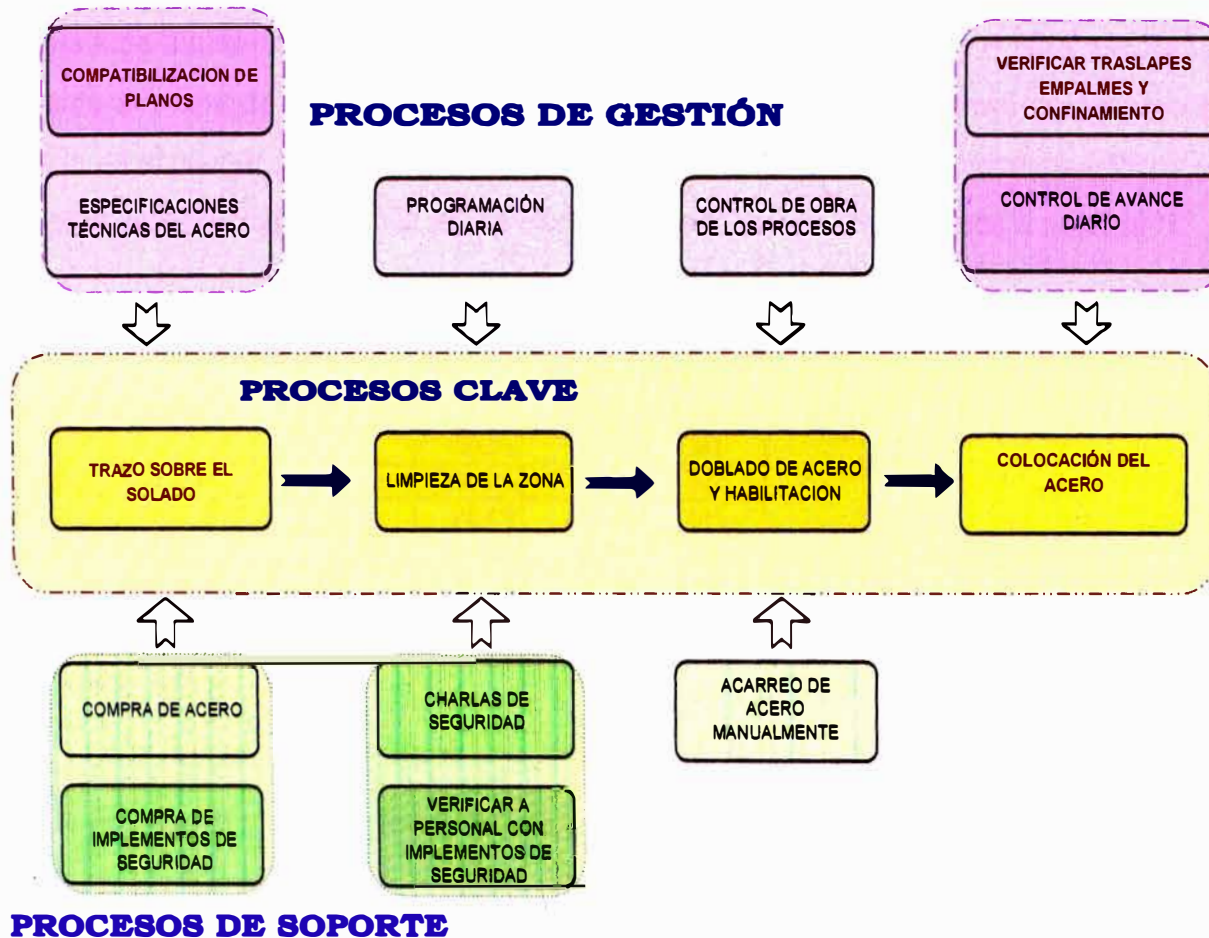
Se definió un mapa de procesos para la partida de Acero corrugado $f_y = 4200 \text{ kg/cm}^2$ para zapatas. Luego se recabó información de la obra y entrevistas con personal de obras de construcción similares, determinando los procesos con mayores defectos o problemas

Gráfico 3.8.- Mapa de procesos para la partida Acero corrugado $f_y = 4200 \text{ kg/cm}^2$ zapatas.
