**UNIVERSIDAD NACIONAL DE INGENIERÍA
FACULTAD DE INGENIERIA CIVIL**

**DISEÑO Y CONTROL DE CALIDAD DEL
RECRECIMIENTO DEL DEPÓSITO DE
RELAVES EXPLORADOR**

INFORME DE COMPETENCIA PROFESIONAL

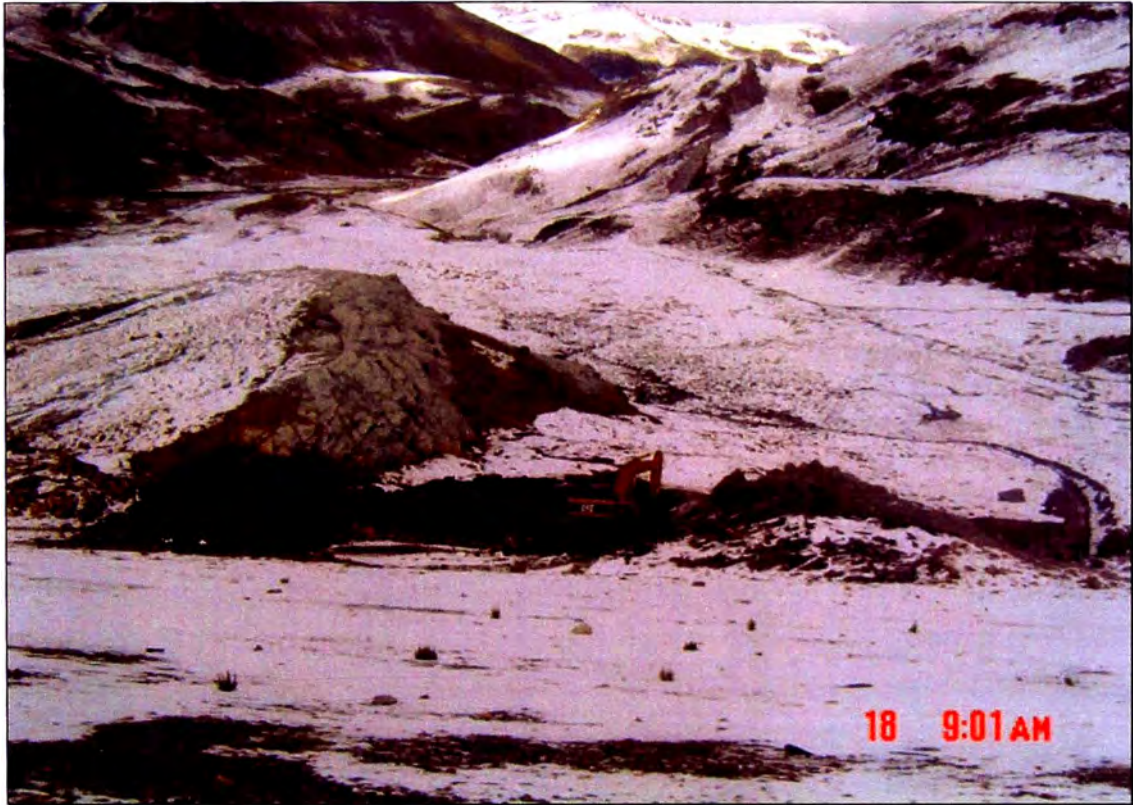
Foto N° 1: Inicio de la obra. Vista panorámica de la excavación del Top Soil (material orgánico), al pie de talud aguas abajo de la Presa Explorador, entre las prog. 0+110 a 0+135 aproximadamente.

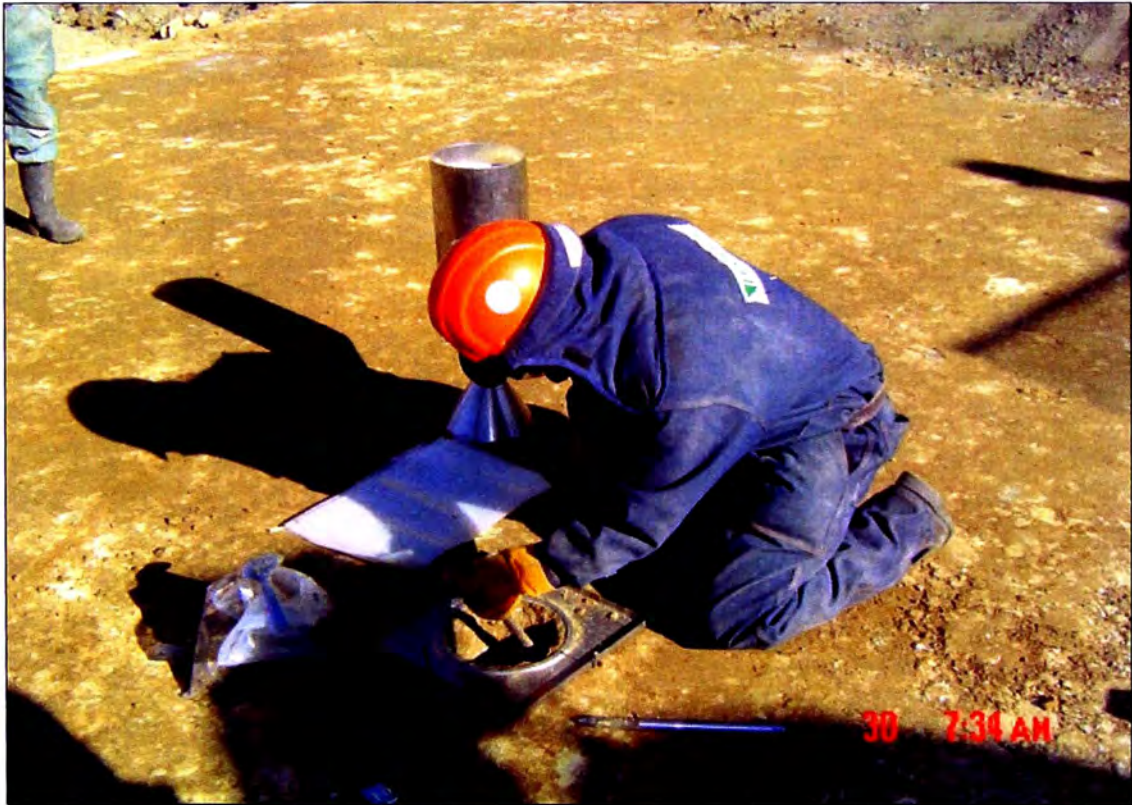
Foto N° 5: Excavación del hueco en la capa de terraplén compactada para la realización del ensayo de control de densidad con el método del cono de arena.

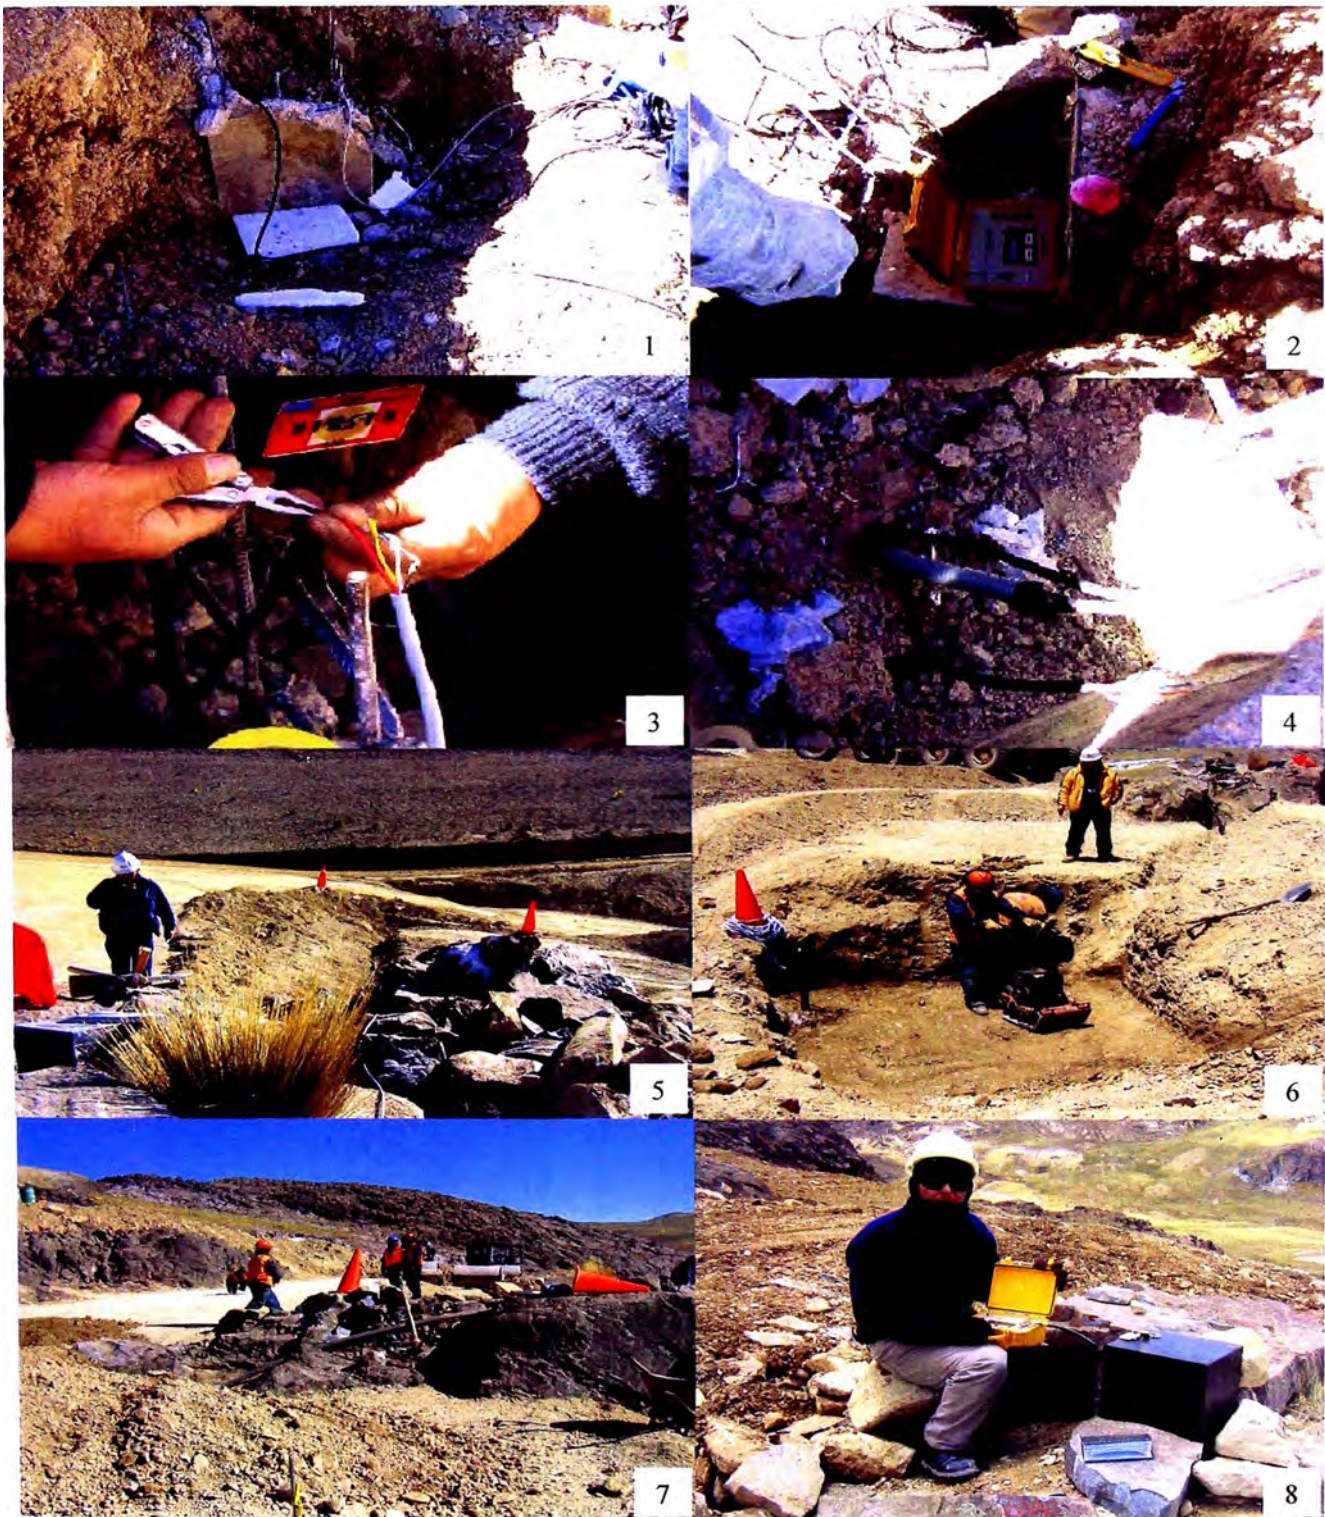
Foto N° 9: Extensión de los cables de los piezómetros de cuerda vibrante ubicados aguas abajo de la Presa Explorador.

1. Caseta de control antigua.
2. Lectura con el Slope Indicator (Data Logger).
3. Conexión de cables piezométricos.
4. Cables nuevo y antiguo unidos y cubiertos.
5. Zanja para el extensión del cable.
6. Compactación.
7. Tubería de protección de cables.
8. Lectura de datos en la nueva caseta de control.

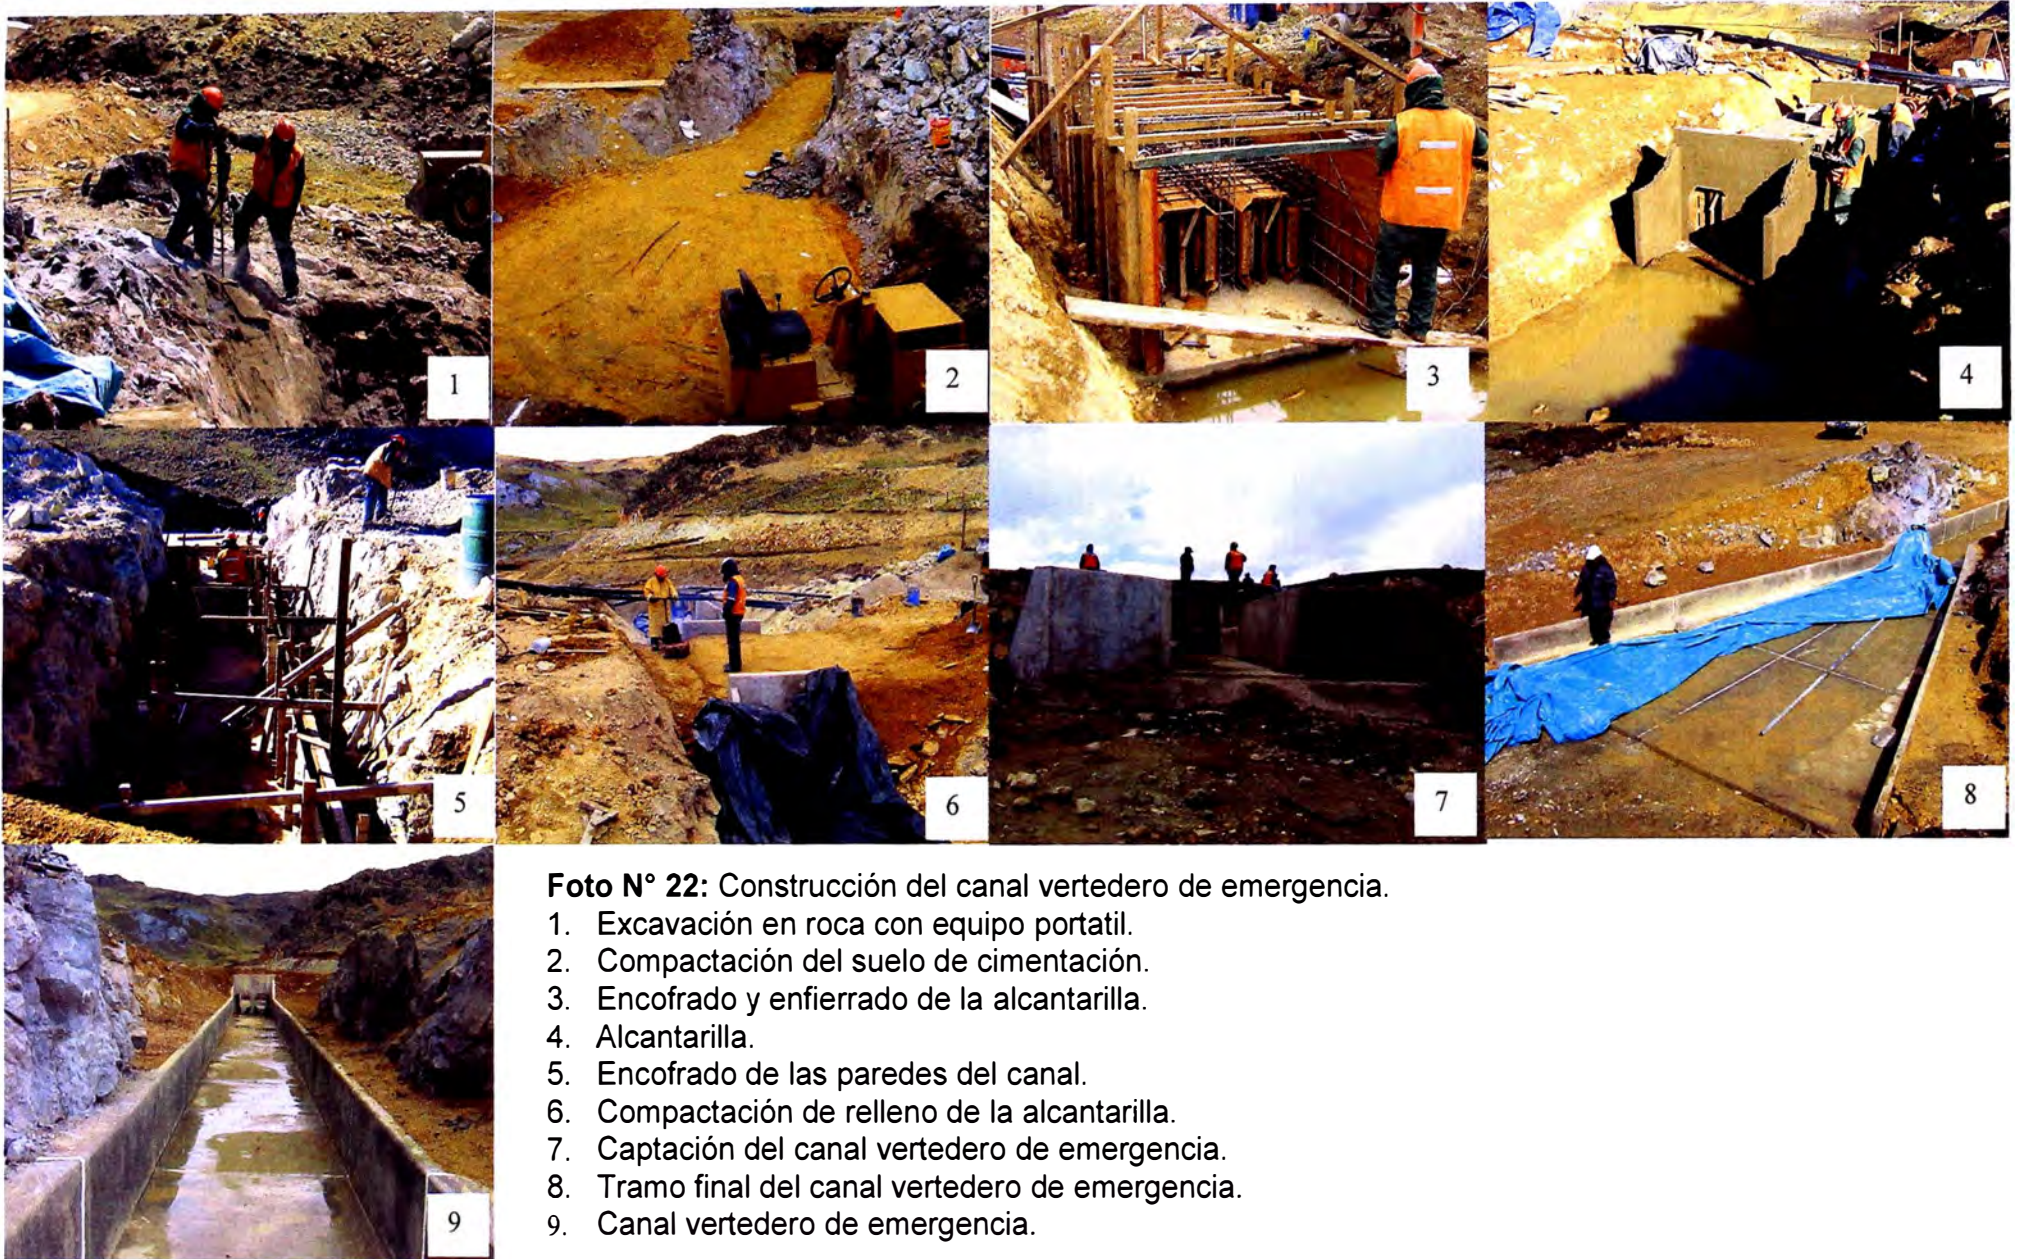
Foto N° 22: Construcción del canal vertedero de emergencia.

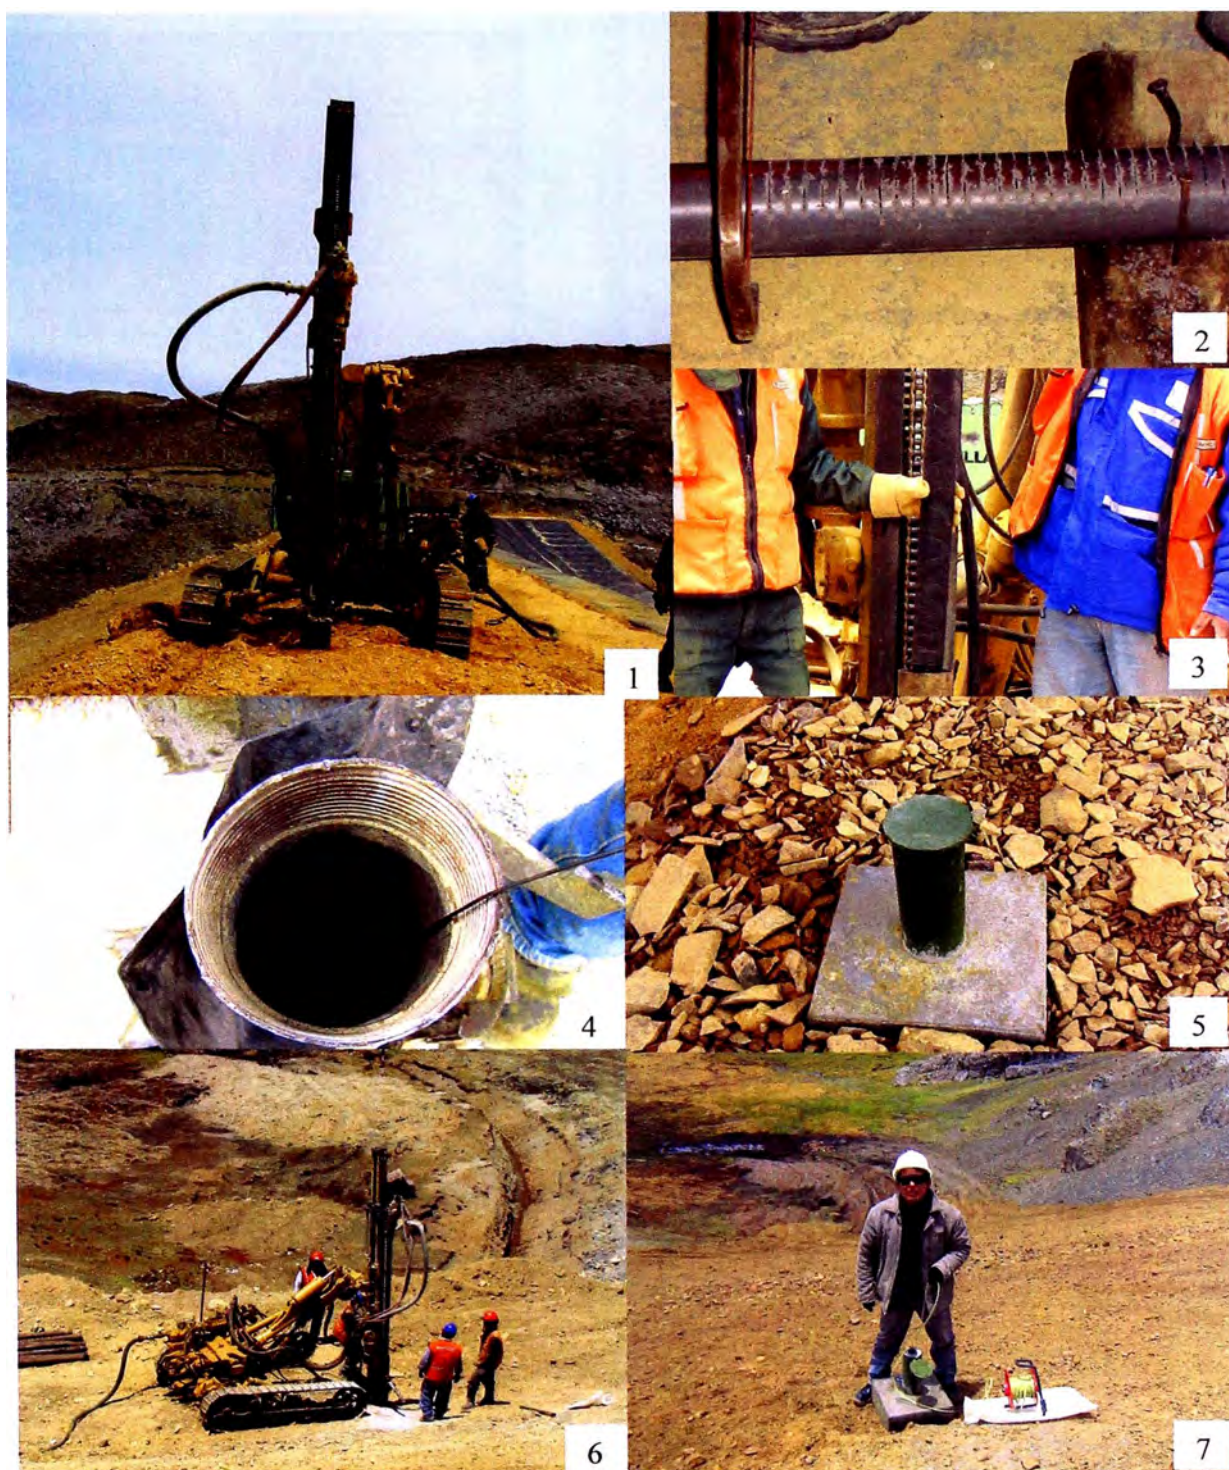
Foto N° 27: Instalación de los piezómetros de tubo abierto PZ-01 y PZ-02. 1. Perforación para la instalación del piezómetro PZ-01. 2. Tubería de PVC de $\varnothing = 2''$ ranurada cada 1 cm. 3. Instalación del piezómetro PZ-01. 4. Tubería de PVC de $\varnothing = 2''$ y tubería Casing de 5". 5. Piezómetro PZ-02 instalado totalmente. 6. Perforación para la instalación del piezómetro PZ-01. 7. Medición del nivel freático en el piezómetro PZ-02.
