**UNIVERSIDAD NACIONAL DE INGENIERIA  
FACULTAD DE INGENIERIA CIVIL**

**CIMENTACIONES PROFUNDAS EN SUELOS LICUABLES,  
APLICACIÓN AL CASO DEL HOTEL EMBASSY DE PISCO  
MECANICA DE SUELOS**

**INFORME DE SUFICIENCIA**

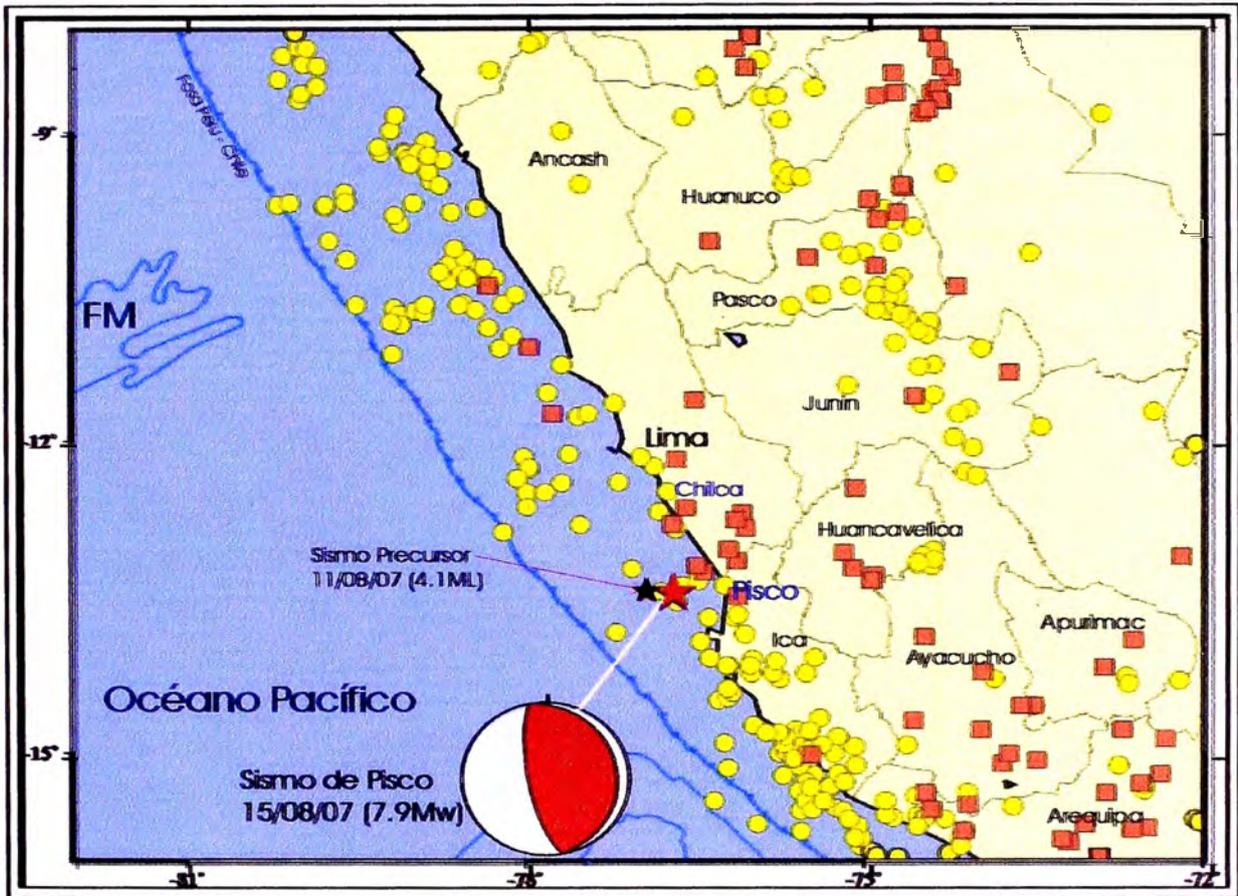
Fig. 1.2.- Distribución espacial de la sismicidad ocurrida en la región central de Perú entre los años 1999 y 2007 (ML>4.0).

En la Figura 1.2 se presenta la distribución espacial de los sismos con magnitudes mayores a 4.0ML ocurridos entre los años 1999 y 2007, tanto los de foco superficial (círculos=menor a 60 km) como los de foco intermedio (cuadrados=entre 61 y 350 km). En general, se observa que los sismos superficiales se distribuyen formando dos alineamientos importantes, el primero con epicentros entre la línea de fosa y la costa, estando asociados a la superficie de fricción de placas dentro del proceso de convergencia. El segundo, en el interior del continente alineado en dirección NO-SE con origen en la reactivación esporádica de los principales sistemas de fallas geológicas presentes en el continente. Los sismos de foco intermedio no muestran un patrón en su distribución, pero se observa una concentración de ellos entre la localidad de Chilca y Pisco, sugiriendo que en esta área se habría incrementando la deformación a niveles de profundidad del orden de 61 a 100 km. Dentro de este contexto, el epicentro del sismo del 15 de Agosto se ubica a 60 km al Oeste de la ciudad de Pisco (Ica), con foco localizado a una profundidad de 40 km; por lo tanto, el sismo tuvo su origen en el proceso de convergencia de las placas de Nazca y Sudamericana.(1)

Esta Distribución está clasificada en sismos con foco superficial (círculos=menor a 60 km) e intermedios (cuadrados, entre 61 y 350 km). Nótese la agrupación de sismos intermedios entre las localidades de Chilca y Pisco. La estrella en rojo indica el epicentro del sismo del 15 de Agosto y la negra el evento precursor del 11 de Agosto. La esfera representa el mecanismo focal de tipo inverso obtenido con las polaridades de la onda P (cuadrante en rojo indica compresión).

Los parámetros hipocentrales del sismo del 15 de Agosto fueron calculados utilizando información de las estaciones sísmicas de la “Red Sísmica Nacional – IGP” a cargo del Instituto Geofísico del Perú, siendo los valores obtenidos los siguientes (Figura 1.2):

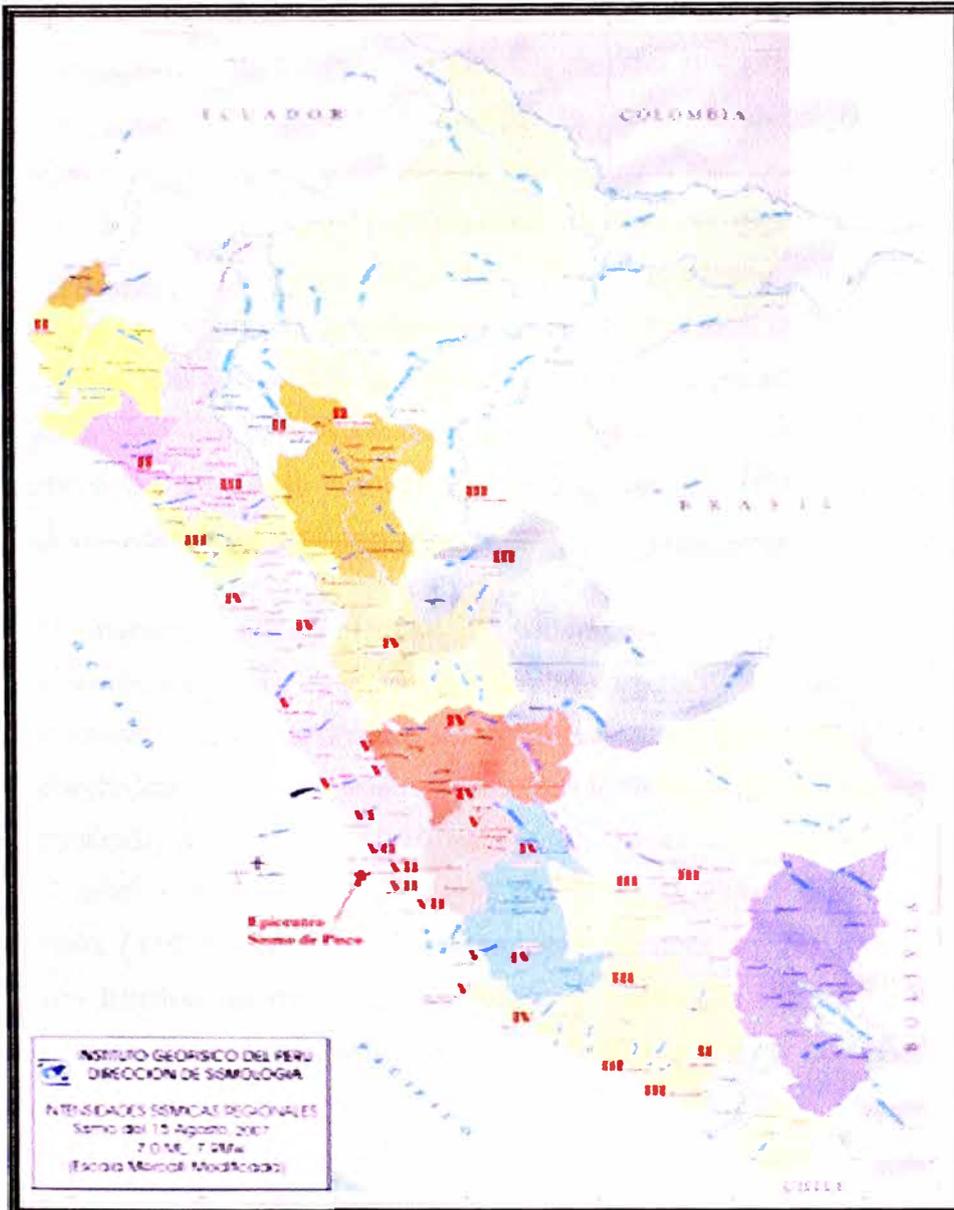
Fig. 1.3.- Mapa de intensidades regionales en la escala Mercalli Modificada para el sismo de Pisco del 15 de Agosto, 2007 (7.9Mw).

La figura 1.3 muestra la implicancia en daños en las ciudades del Perú debido al Sismo de Pisco del 15/08/2007, resaltando las intensidades según la escala de Mercalli Modificada.

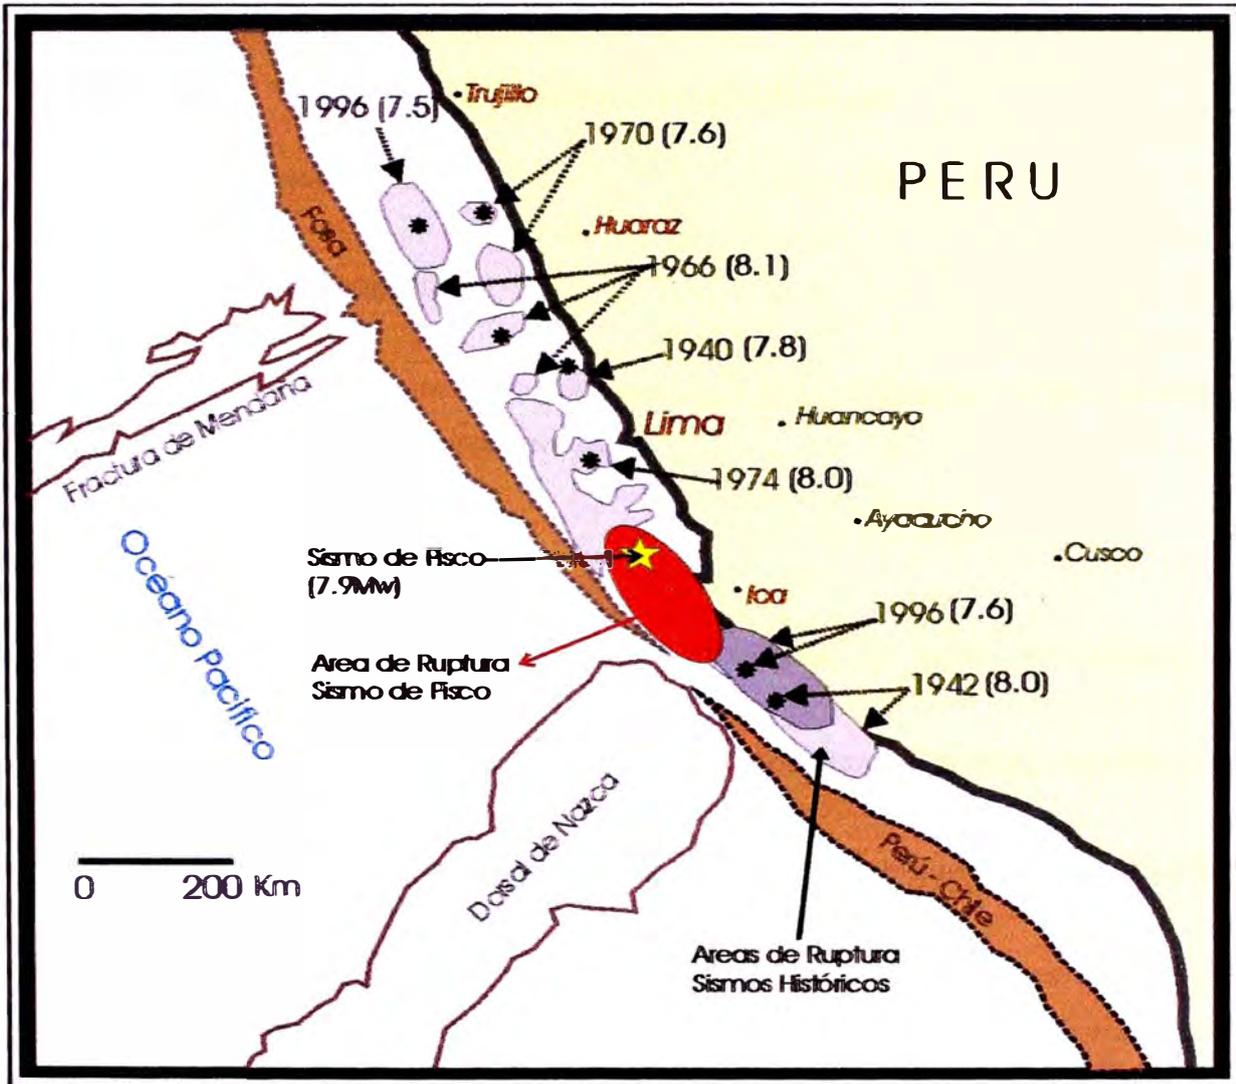
Figura 1.4.- Distribución de los epicentros y áreas de ruptura de grandes sismos ocurridos en la región central de Perú desde el año 1940 al 2007.

El sismo de Pisco y su serie de réplicas cubren completamente el gap sísmico que existía entre las áreas de ruptura de los sismos de 1974 (Lima) y 1996 (Nazca).

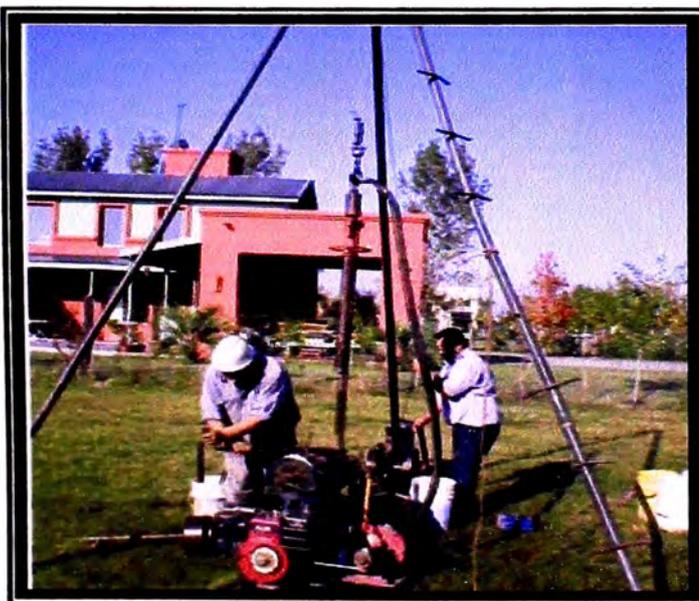
Fig.2.1 Dispositivo de perforación.

En la figura 2.1 se muestra el acondicionamiento del dispositivo de perforación para el ensayo de penetración estándar (standard penetration test)

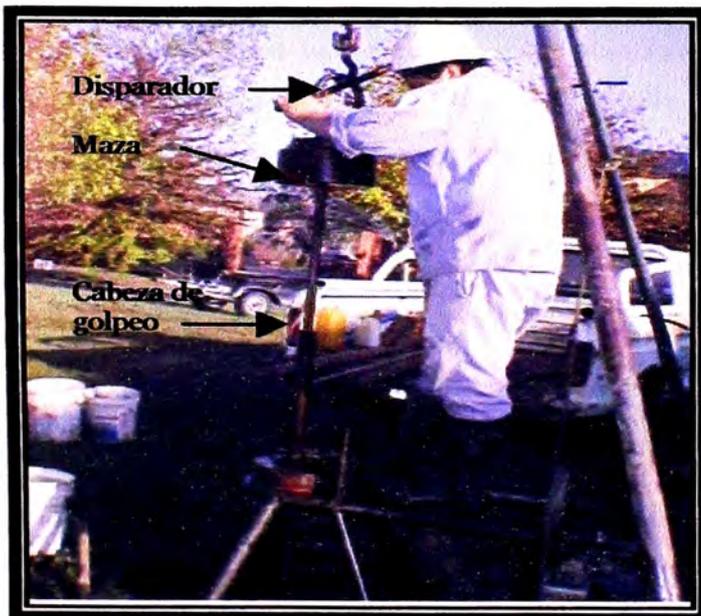
Fig. 2.3 Dispositivo para generar el SPT

En la figura 2.3 se muestran las partes del dispositivo de perforación para el Ensayo de Penetración Estándar. (standard penetration test)

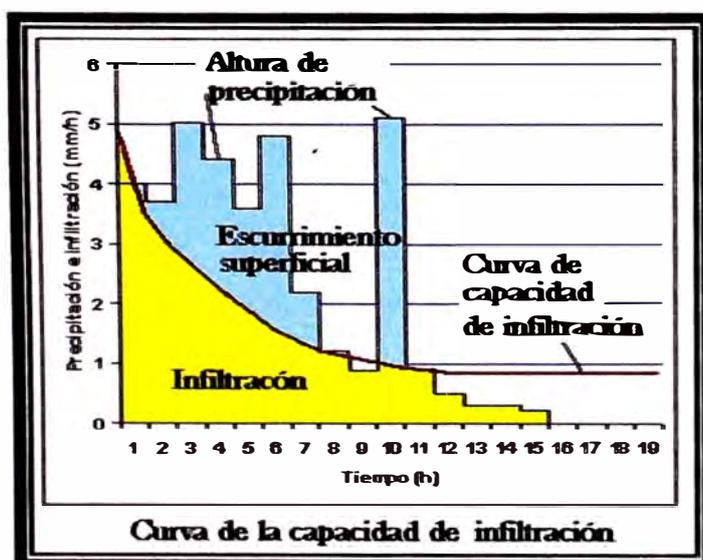
Fig 2.4 Curva de la capacidad de infiltración.

En la figura 2.4 se puede ver la curva de la capacidad de

infiltración, variable en el tiempo, sobrepuesta con a un pluviograma horario, gráficamente se muestra el escurrimiento superficial, también variable en el tiempo.

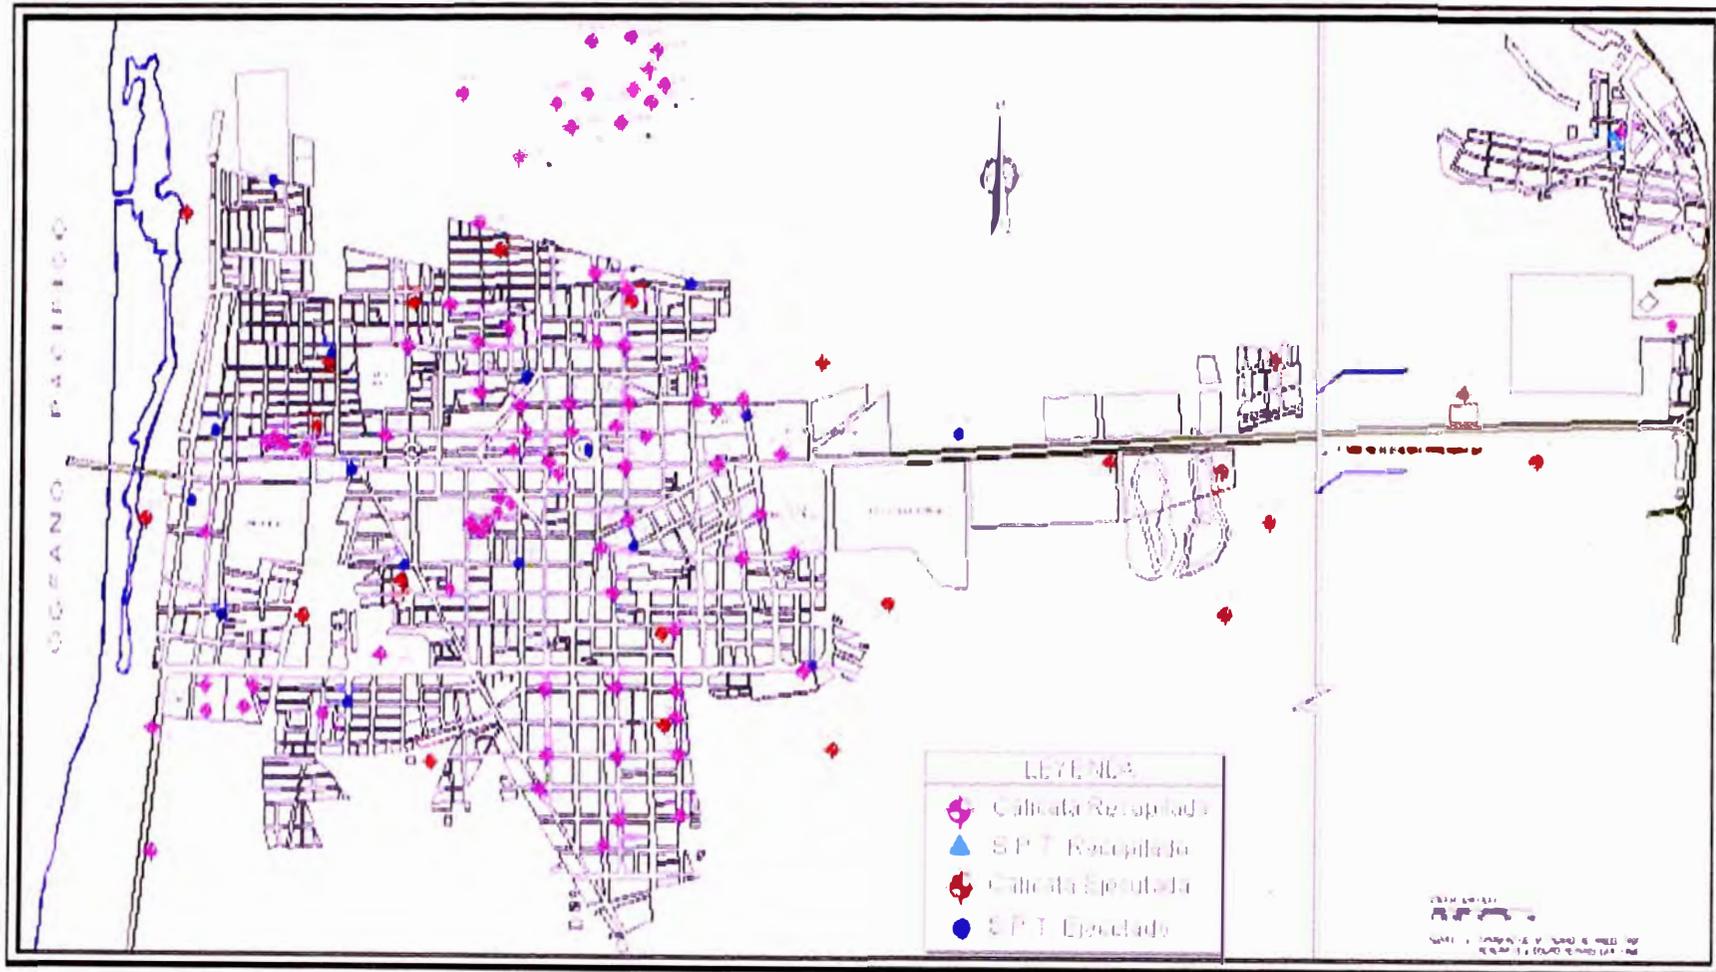
Fig 4.1 Ubicación de calicatas recopiladas y ejecutadas de la ciudad de Pisco.(5)

Los trabajos de exploración de campo fueron realizados por el personal del Laboratorio Geotécnico del CISMID-UNI, durante los días del 6 al 14 de Mayo de 1999, habiéndose realizado un programa complementario durante los días 26 al 29 de Junio de 1999. Estos trabajos consistieron en la excavación manual de 25 calicatas (entre 2 y 3 m de profundidad) y 17 perforaciones, realizando en ellas ensayos de penetración estándar (SPT) y ensayos de penetración con Cono Peck. Durante los trabajos de exploración se obtuvieron un total de 43 muestras disturbadas y 3 muestras inalteradas. En la figura 4.1 se muestran la ubicación de las calicatas recopiladas y ejecutadas en la ciudad de Pisco.

Las perforaciones y calicatas, fueron convenientemente distribuidas en toda el área de la ciudad de Pisco. Con las muestras del suelo obtenidas de las perforaciones y excavaciones se realizaron ensayos estándar y especiales en el Laboratorio Geotécnico del CISMID-UNI, con los cuales se clasificaron los suelos (SUCS) y se determinaron sus propiedades de resistencia y compresibilidad.(5)

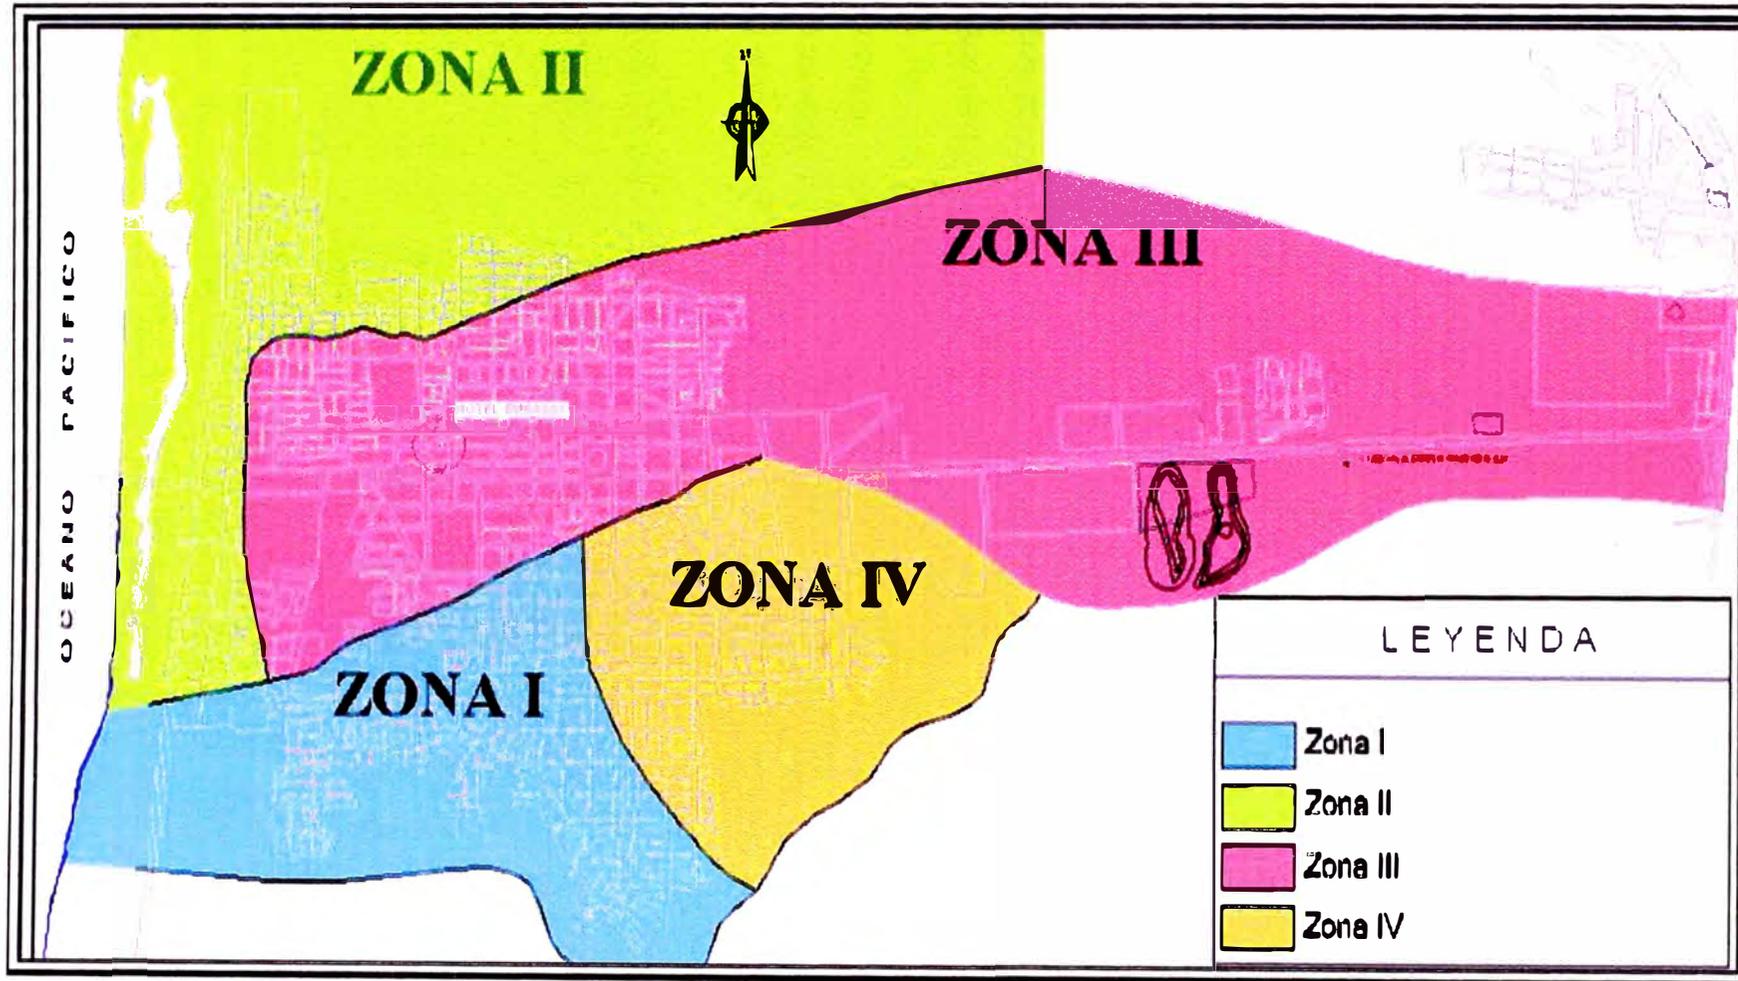
Fig. 4.2 Zonificación en base a las características estratigráficas de la ciudad de Pisco.

Esta zona cubre la parte este de Pisco; está compuesta por una capa superficial de relleno teniendo una profundidad variable de 0.80 a 1.20 m en la dirección este.

Este relleno está conformado por una arcilla mezclada con grava redondeada de color beige que presenta restos de desmonte y boleos redondeados de T.M. 8"; se presenta seco y semi rígido. Subyaciendo a este estrato se encuentra la grava (GP) pobremente gradada de formas redondeadas, color gris beige, presentando boleos redondeados de T.M. 12" con aproximadamente 22% de arena y 2% de finos no plásticos, con ligera humedad, variando su compacidad de semi compacta a compacta. En esta zona los valores de resistencia a la penetración (Cn) registrados con el Ensayo de Cono Peck varían de 6 a 27 golpes/pie, hasta alcanzar el rechazo a la penetración a profundidades variables entre 1.20 a 1.70 m. En esta zona no se detectó la presencia de agua (nivel freático) hasta la profundidad investigada (3.00 m). (5)
