UNIVERSIDAD NACIONAL DE INGENIERÍA
FACULTAD DE INGENIERÍA CIVIL

**EVALUACION DE LA RUGOSIDAD DE LA CARRETERA
CAÑETE - YAUYOS - CHUPACA, CON EQUIPO BUMP
INTEGRATOR TRAMO KM 94+000 - KM 99+000**

INFORME DE SUFICIENCIA

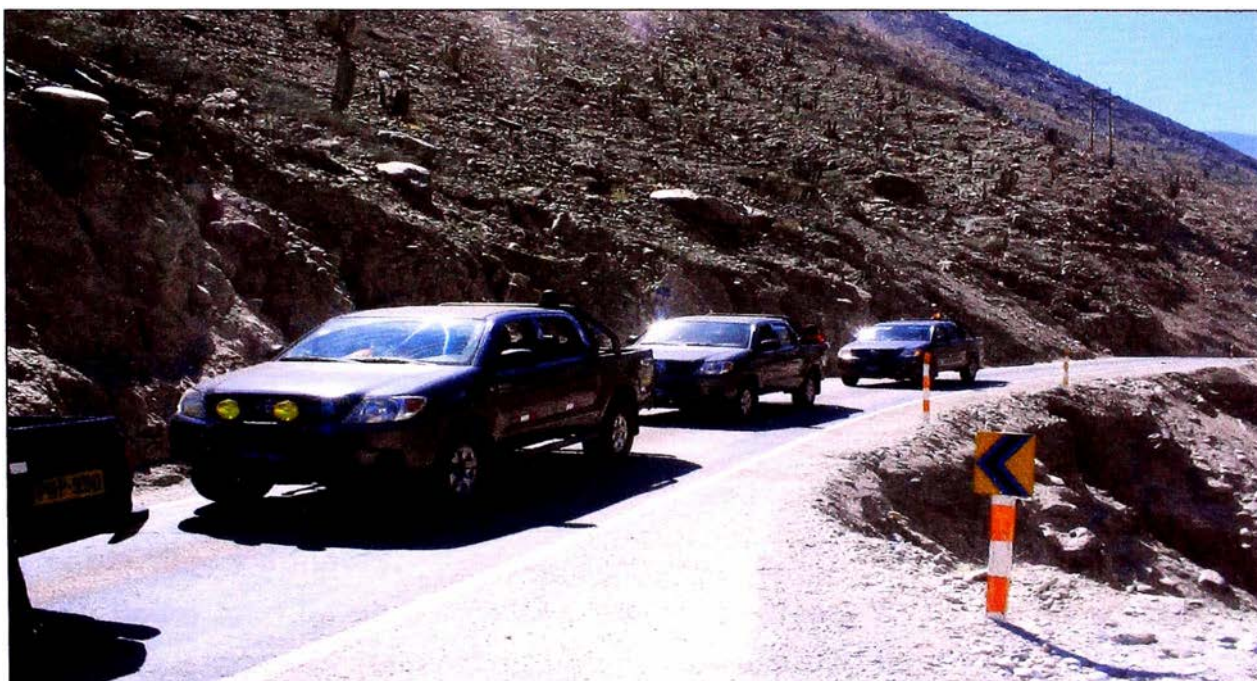
FIGURA N° 1.02: Fotografía Plataforma de ancho variable.

En la figura N° 1.02 se aprecia el tráfico que se ocasiona cuando se atraviesa los tramos de ancho mínimo. Los anchos de vía en el tramo varían desde 3.5m a 8.5m.

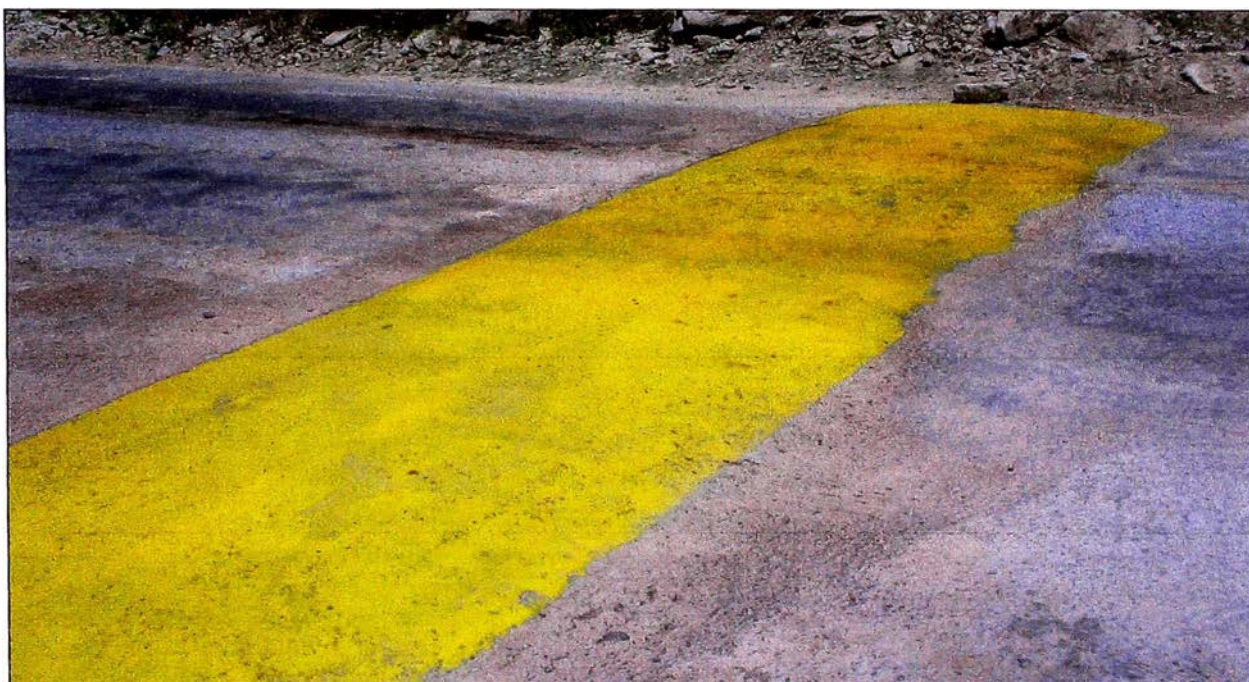
FIGURA N° 1.03: Fotografía Giba en el camino

La presencia de gibas hace que los vehículos transiten disminuyendo la velocidad cada vez que se encuentren con una de ellas, esto para la toma de datos de campo es bastante perjudicial ya que no se logra conservar una velocidad constante que es la adecuada para esto. Para el tramo del km. 94+000 al 99+000 se encontraron 7 unidades en la figura N° 1.03 se puede apreciar una de ellas.

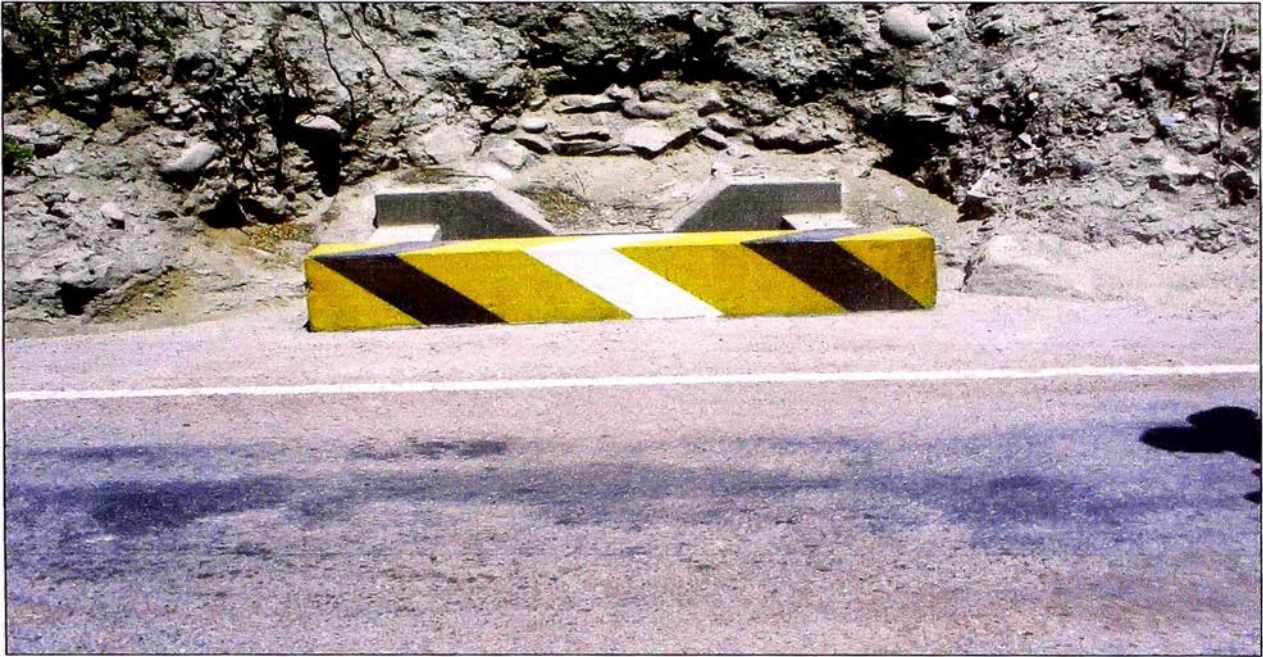
FIGURA Nº 1.04: Fotografía Alcantarilla sin cuneta de concreto

En la figura N° 1.04 se puede observar una alcantarilla de concreto, pero no cuenta con cunetas de concreto por lo que sería poco probable que esta alcantarilla cumpla la función de llevar los flujos al río y más bien al no tener una cuneta que direcciona los flujos de agua en épocas de avenidas, estas aguas discurren sobre la carpeta asfáltica e ingresara al terraplén por las fisuras o las bermas, provocando que la estructura del pavimento sea afectado y por consiguiente la superficie de esta.

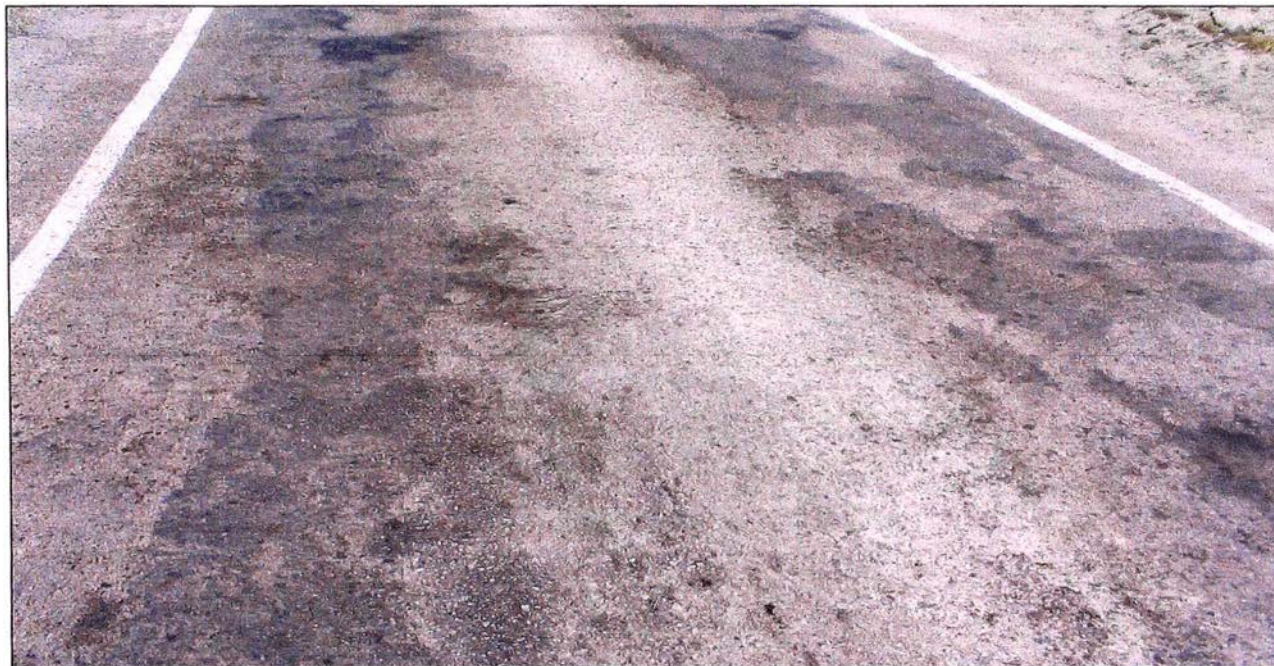
FIGURA N° 1.06: Fotografía Desgaste y parche de la vía

En la figura N° 1.06 se puede apreciar que la superficie a sufrido desgaste por diversos factores y reparación localizada.

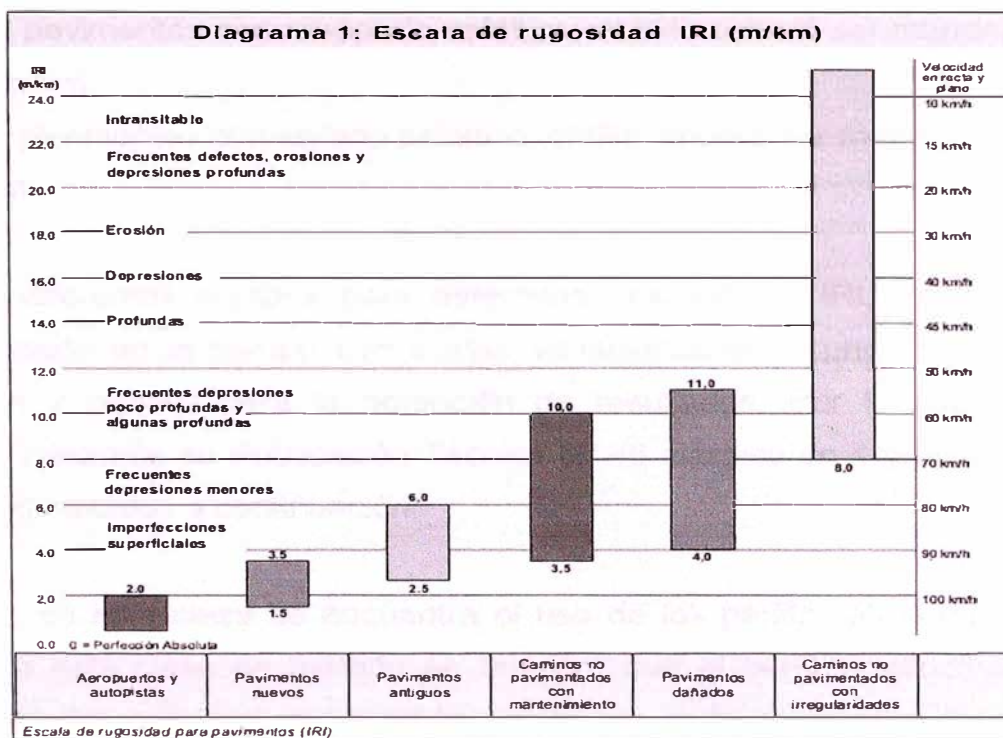
FIGURA N° 3.01. Escala de Valores del IRI

En la Figura N° 3.01 se puede apreciar la escala de valores del IRI y las características de las superficies de rodadura propuesta por el Banco Mundial dado a conocer con la Publicación Técnica N° 45 en el año 1986.

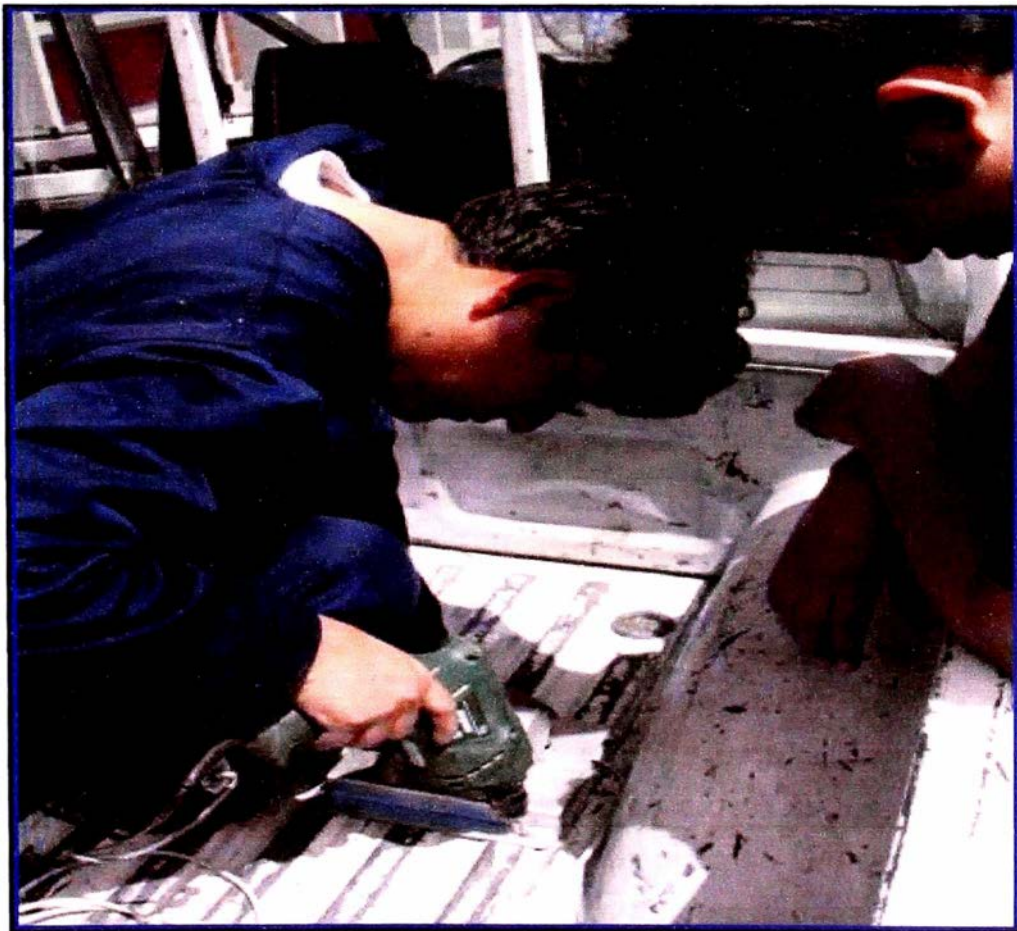
FIGURA N° 3.03 Instalación del REBITU

Para la toma de datos de campo se utilizó el Rugosímetro Electrónico Bump-Integrator Tipo UNI (REBITU), es un equipo diseñado para medir la rugosidad de pavimentos y esta conformado por un adquisidor de datos y un sensor de desplazamiento. El REBITU va instalado en el eje posterior transversal de un vehiculo, su desplazamiento sobre la carretera produce desplazamientos en el eje posterior del vehículo debido a la irregularidad de la superficie de rodadura, el equipo registra y acumula estos desplazamientos verticales. La velocidad del vehículo es de 40km/h y la toma de datos se realiza en tramos que pueden ser desde los 100m hasta los 900m dependiendo de las interferencias existentes en la carretera a estudiar.

En la figura 3.03 se observa el proceso de instalación del sensor a la camioneta que fue utilizada en la toma de datos, además en la figura 3.04 se muestra el contador fabricado por el instituto de investigación de la FIC y el sensor del equipo.

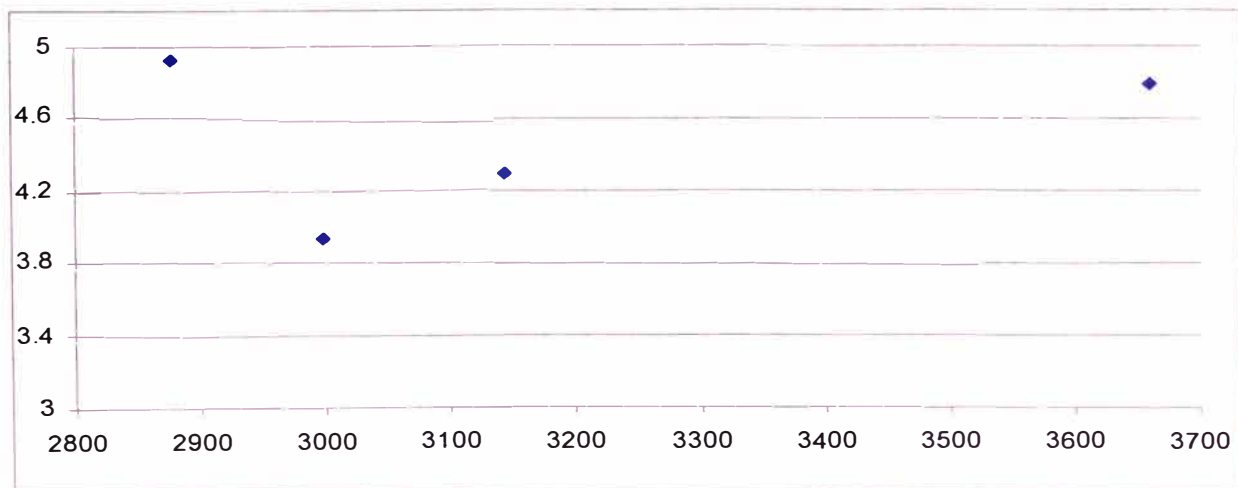
FIGURA N° 4.01 BI vs IRI

En la figura N° 4.01 Con las lecturas obtenidas se grafica los datos BI vs IRI. Con la intención de verificar la tendencia de los puntos obtenidos.

Se procede a eliminar el dato correspondiente a la sección de calibración N° 2 ya que para el valor de 2877 su IRI es aproximado a 5, cosa que no guarda proporcionalidad con los valores BI restantes.

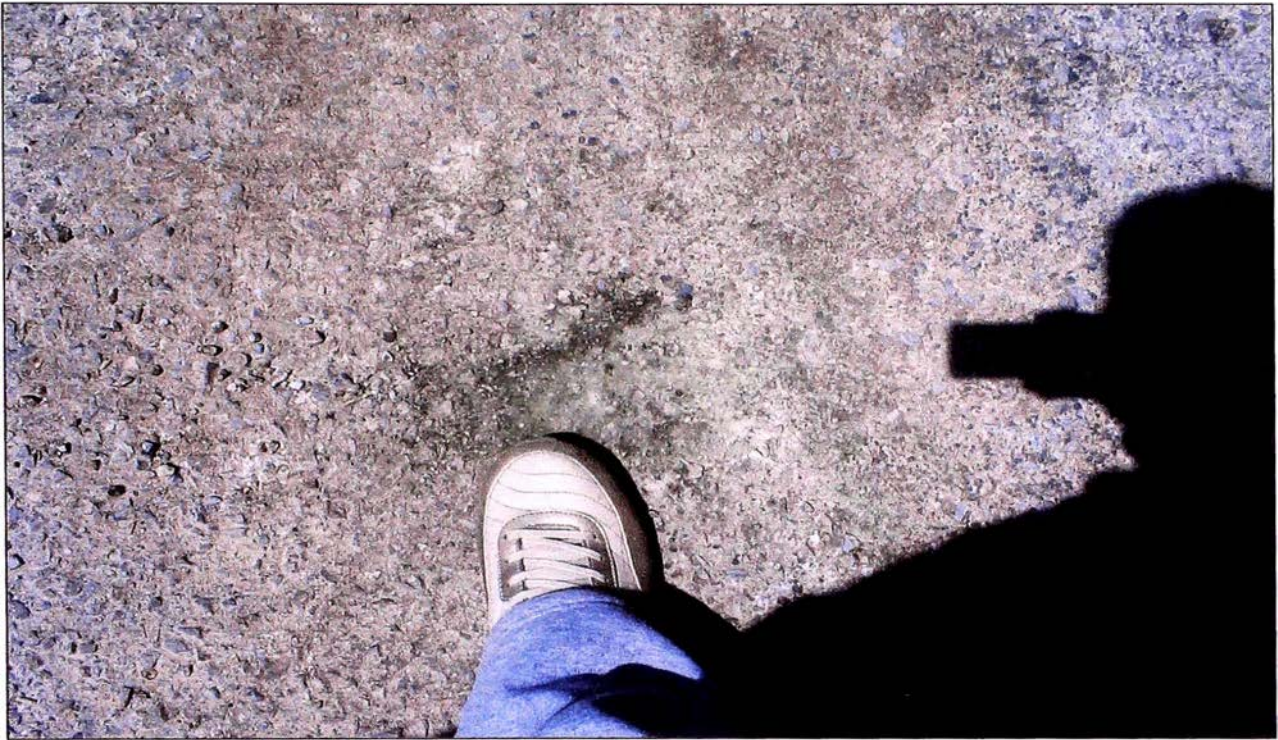
Fotografía N ° 05 Deterioro de la superficie

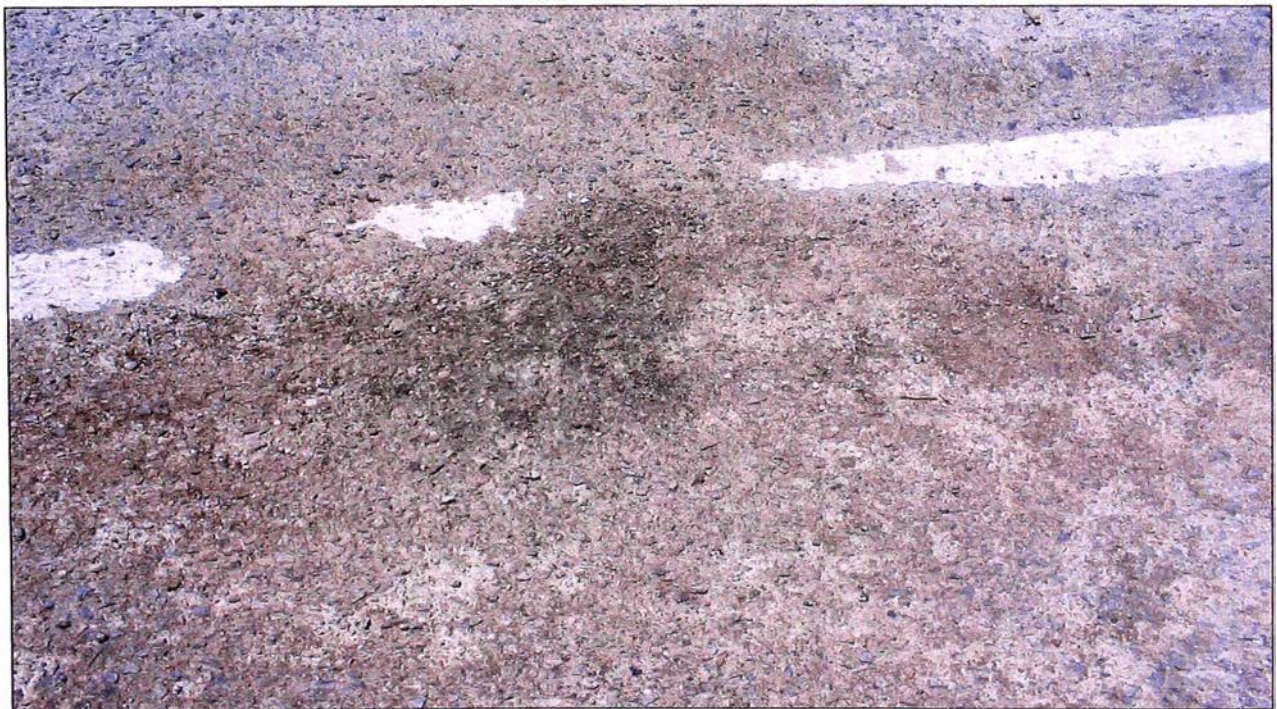
Fotografía N ° 06 Desgaste a 50 cm. del costado de vía

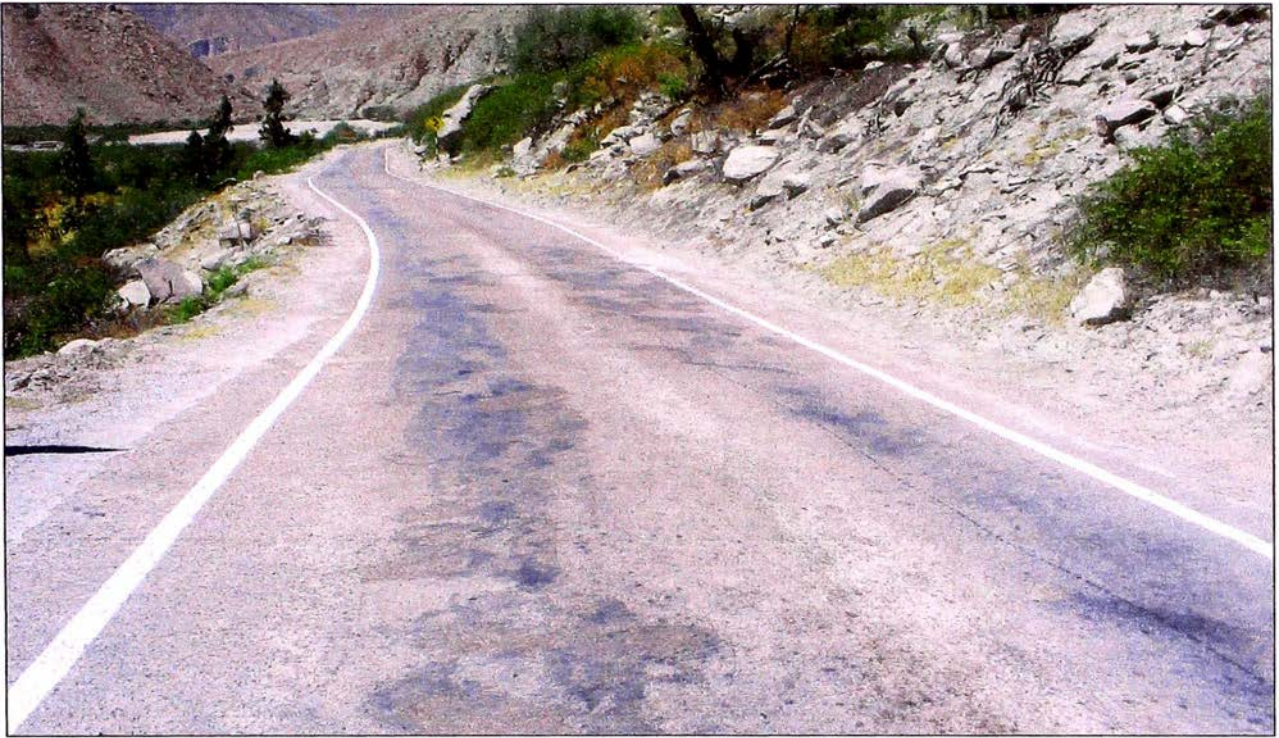
Fotografía N ° 07 Bacheo aparente
