**UNIVERSIDAD NACIONAL DE INGENIERIA  
FACULTAD DE INGENIERIA CIVIL**

**EVALUACIÓN ESTRUCTURAL DE LA CARRETERA CAÑETE -  
YAUYOS – CHUPACA CON VIGA BENKELMAN  
MÉTODO EMPÍRICO  
TRAMO KM.89+000 - KM. 94+000**

**PLAN DE INFORME DE SUFICIENCIA**

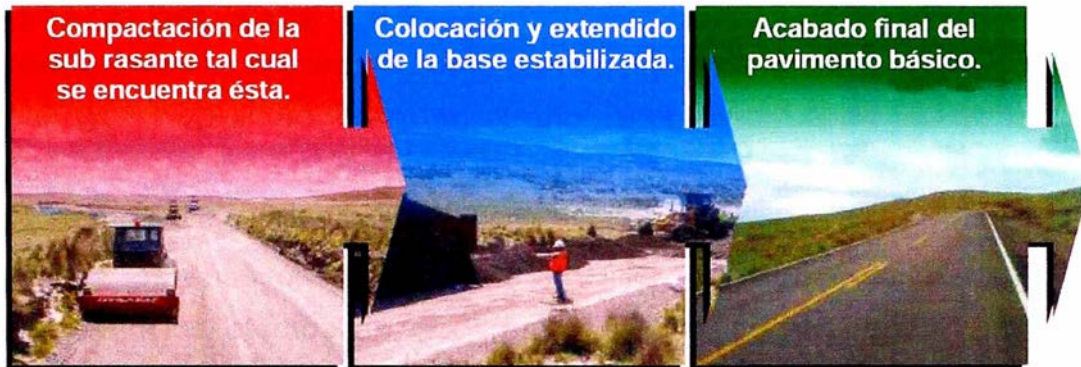
**Figura N° 1.10: Proceso de ejecución de pavimentos básicos**

g) Como parte del programa “Proyecto Perú”, el contratista ha ejecutado un cambio de estándar mediante la aplicación de una solución básica para mejorar la transitabilidad de la vía no pavimentada. Se interviene la plataforma de la vía adicionando material granular estabilizado recubierto de bitumen. Además se ejecutan mejoras puntuales en el drenaje pero no se realizaron mejoras en la geometría de la misma.

Para el tramo de estudio (km. 89+000 – km. 94+000) se ha aplicado como recubrimiento bituminoso un tratamiento superficial **monocapa**.

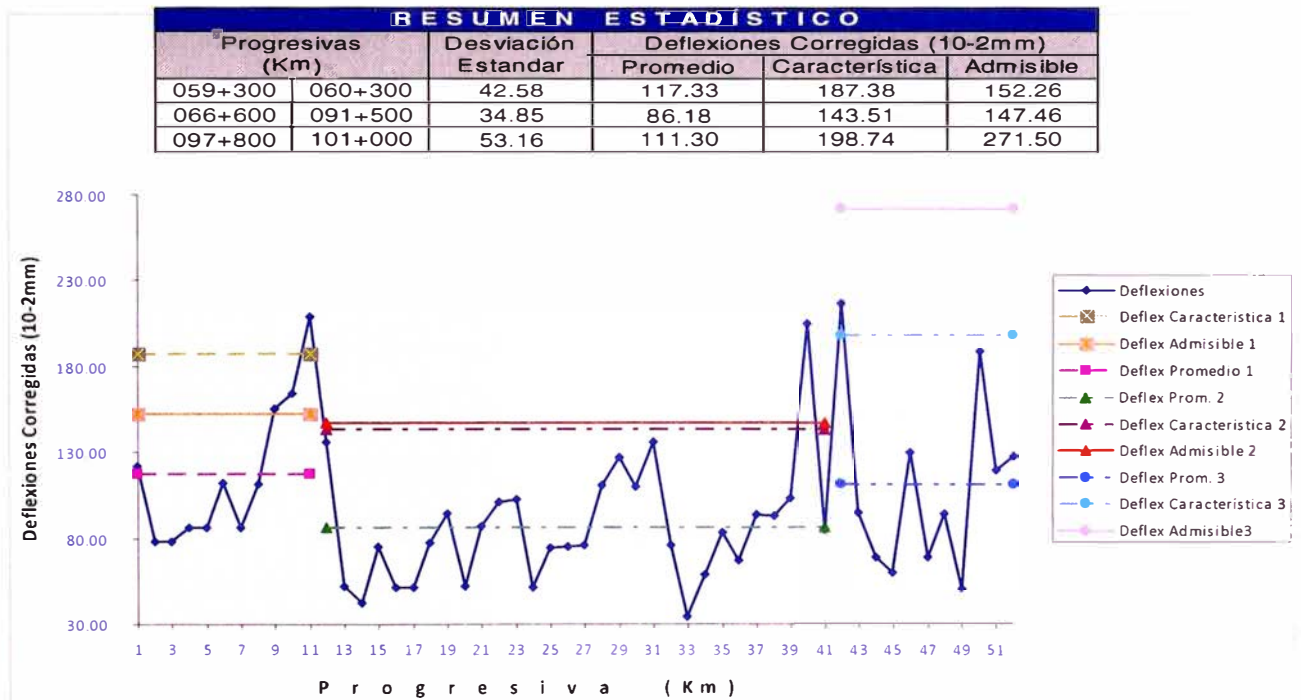
**Figura N° 5.01: Deflectograma del km 59+300 al km 101+000**

La figura 5.01 corresponde al deflectograma de todo el tramo analizado, donde se ha sectorizado en función al conteo del tráfico realizado en 3 subtramos. Así también se puede visualizar los valores inconsistentes correspondientes a las deflexiones obtenidas de campo.

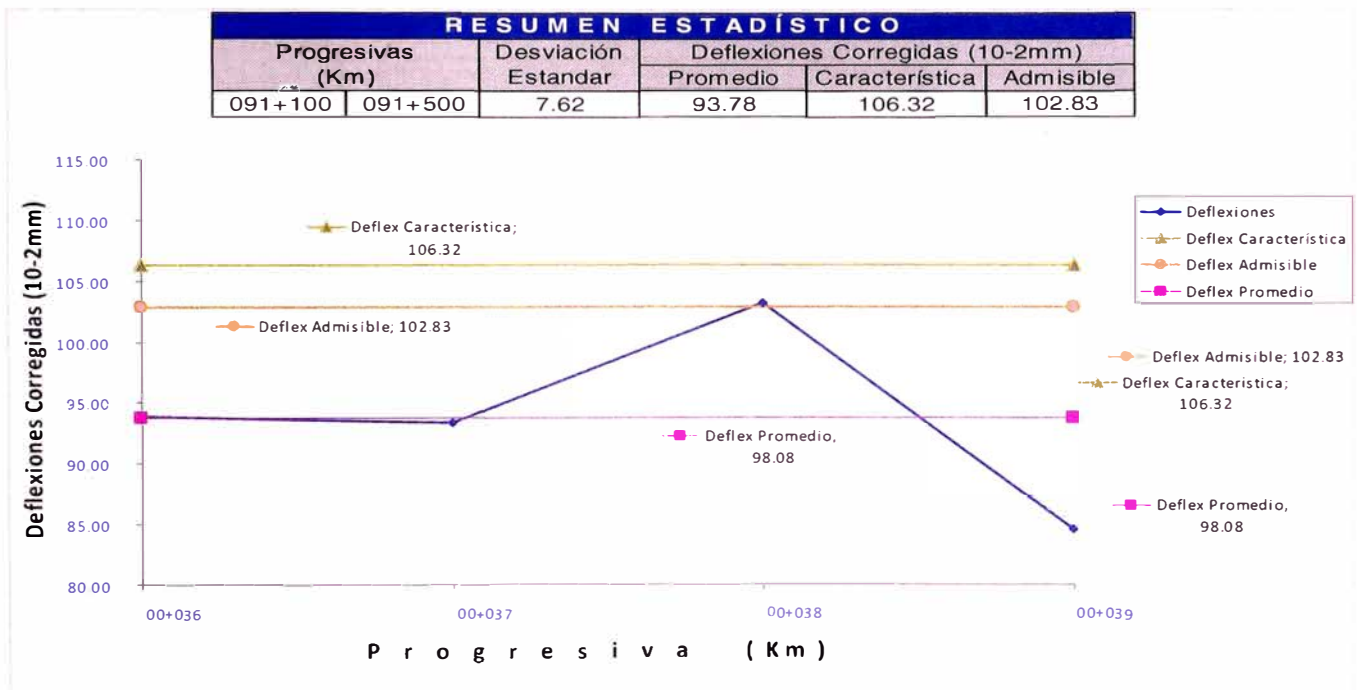
**Figura N° 5.05: Deflectograma al cuarto año de servicio, km 89+000 al km 94+000**

La figura 5.05 corresponde al cuarto año de vida de servicio contado a partir de esta evaluación, donde la deflexión característica que se encuentra con un valor por encima de la deflexión admisible, lo cual quiere decir que el comportamiento de la estructura del pavimento no esta respondiendo a la carga sometida del trafico actuante, lo cual quiere decir que la estructura del pavimento ya necesita una rehabilitación.

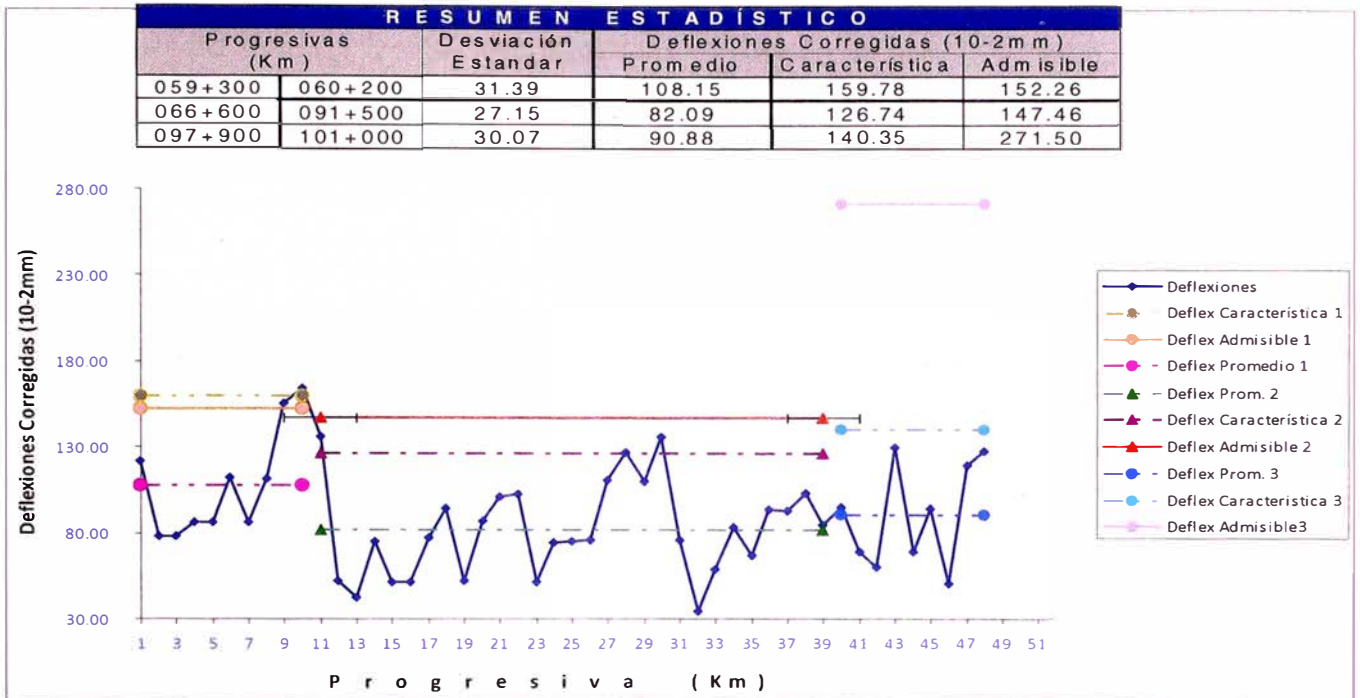
**Figura N° 5.06: Deflectograma al primer año de servicio, km 89+000 al km 101+000**

La figura N° 5.06, corresponde al primer año de servicio del pavimento donde se puede diferenciar el comportamiento de los tres tramos, podemos decir que el primer tramo a pesar de eliminar los puntos inconsistentes se evidencia un mal comportamiento estructural debido a los valores obtenidos de  $dc(159.78) > da(152.26)$ , concluyendo que este tramo requiere rehabilitación.

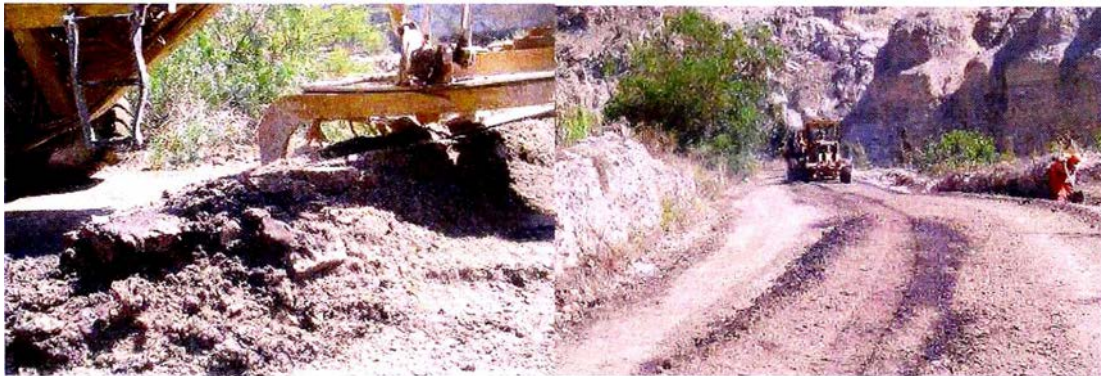
**Fotografía 2.-** Estabilización de afirmado Km. 94+000

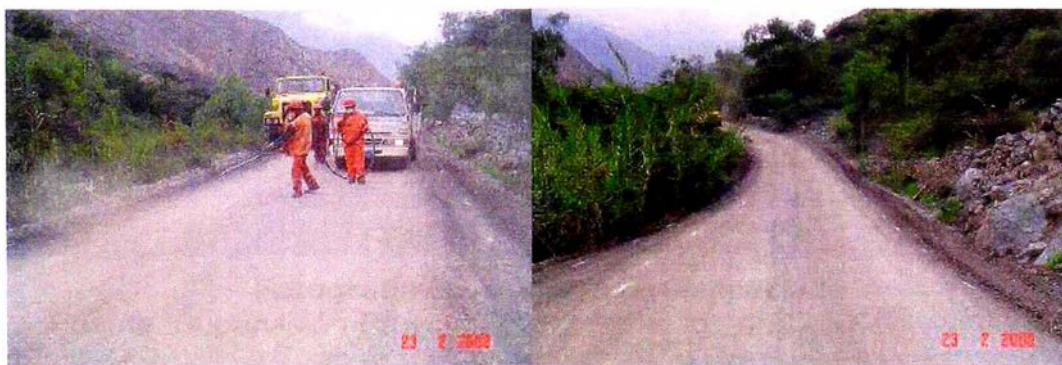
**Fotografía 3.-** Limpieza de superficie estabilizada Km. 90+000

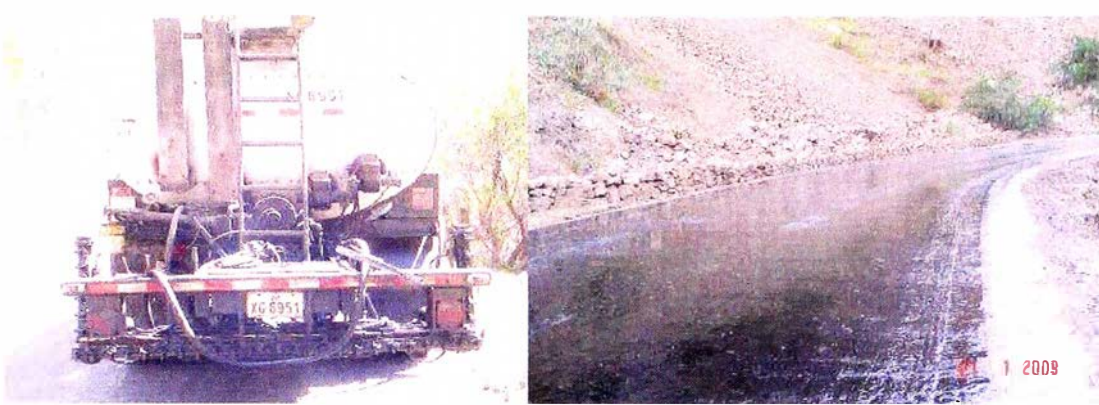
**Fotografía 4.-** Riego de RC-250 sobre la superficie estabilizada

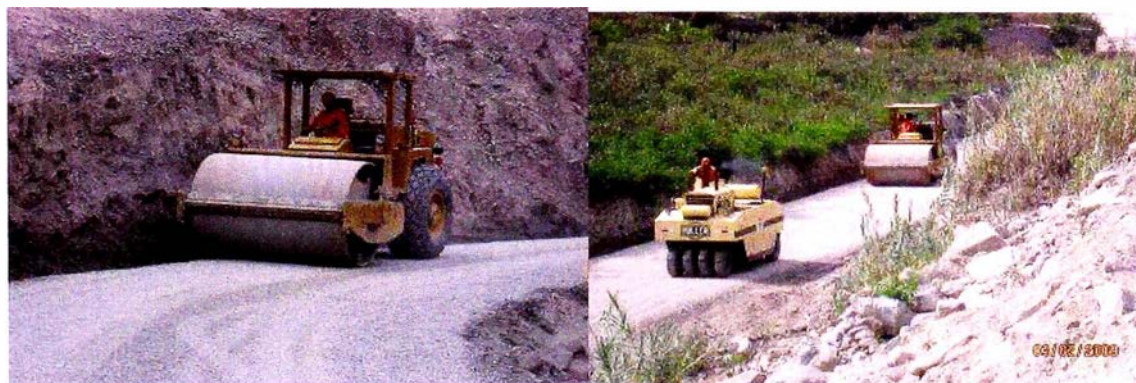
**Fotografía 6.-** Trabajos de compactado
