**EVALUACIÓN DE LA RUGOSIDAD DE LA CARRETERA  
CAÑETE-YAUYOS-CHUPACA CON EQUIPO MERLIN  
TRAMO KM. 89+000 - KM. 94+000**

**INFORME DE SUFICIENCIA**

**INGENIERO CIVIL**

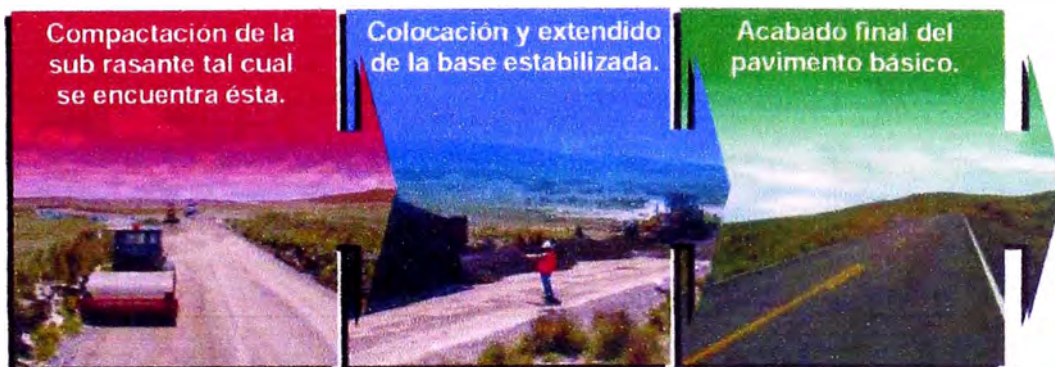
Figura 1.11 Proceso de ejecución de pavimentos básicos

- g) Como parte del programa “Proyecto Perú”, el contratista ha ejecutado un cambio de estándar mediante la aplicación de una solución básica para mejorar la transitabilidad de la vía no pavimentada. Se interviene la plataforma de la vía adicionando material granular estabilizado recubierto de bitumen. Además se ejecutan mejoras puntuales en el drenaje pero no se realizan mejoras en la geometría de la misma.

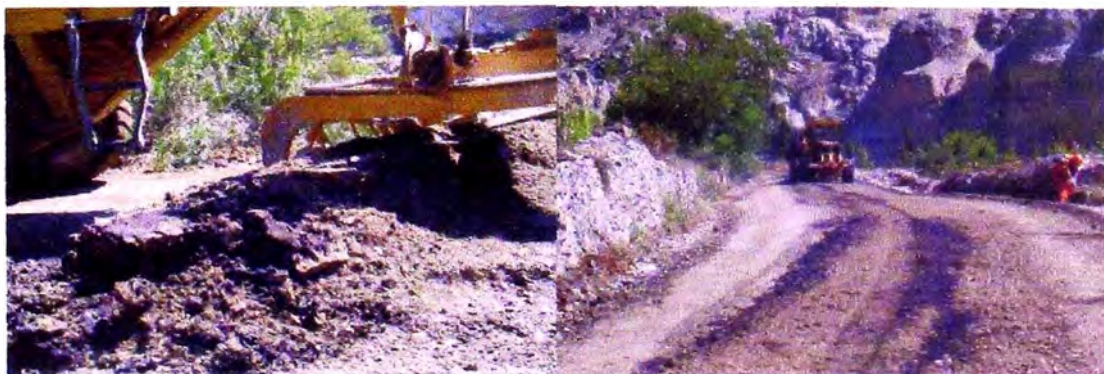
Fotografía 1.2 Estabilización de afirmado Km. 94+000

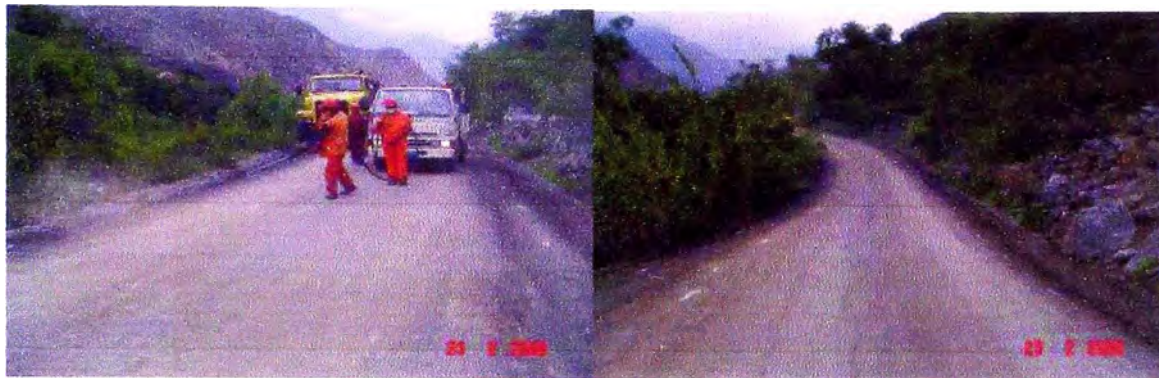
**Fotografía 1.3 Limpieza de superficie estabilizada Km. 90+000**

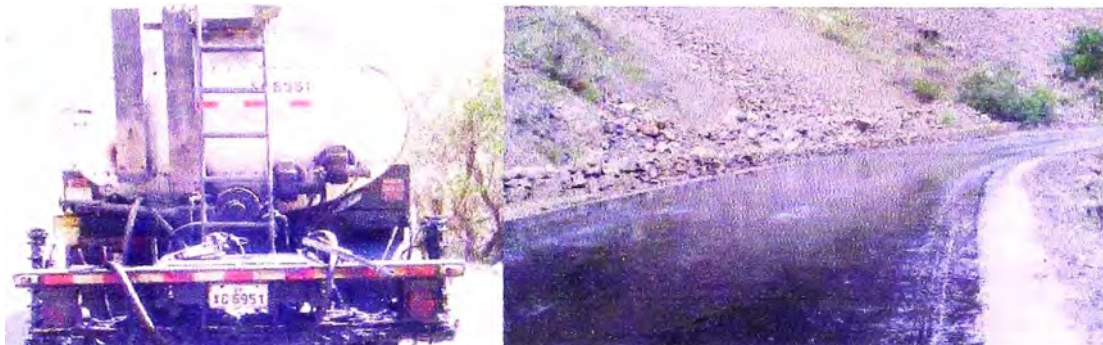
**Fotografía 1.4 Riego de RC-250 sobre la superficie estabilizada**

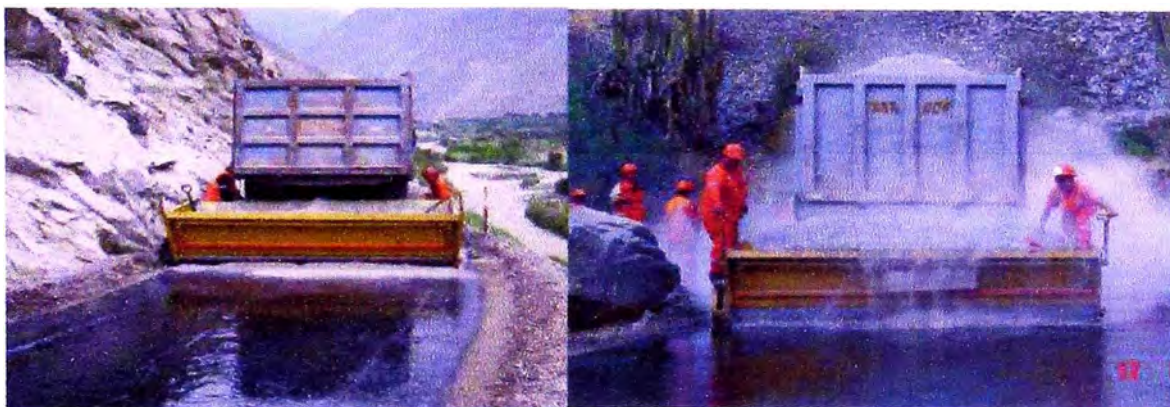
**Fotografía 1.5 Esparcido de gravilla sobre el RC-250**

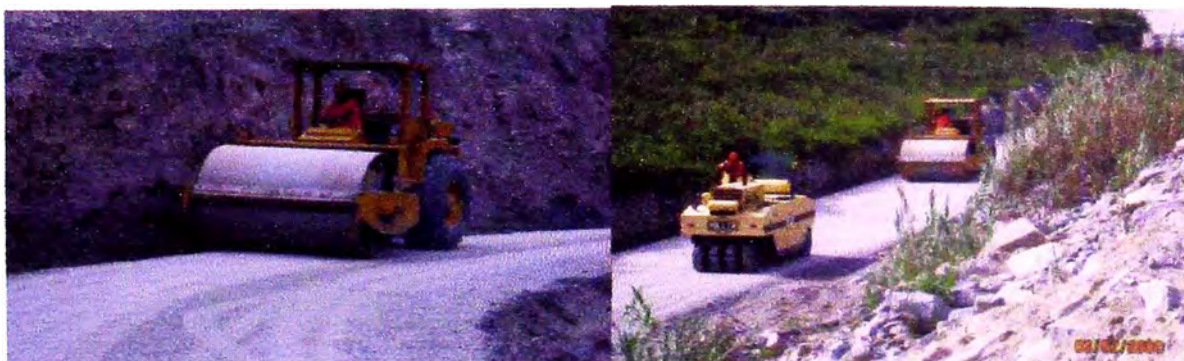
**Fotografía 1.6 Trabajos de compactado**

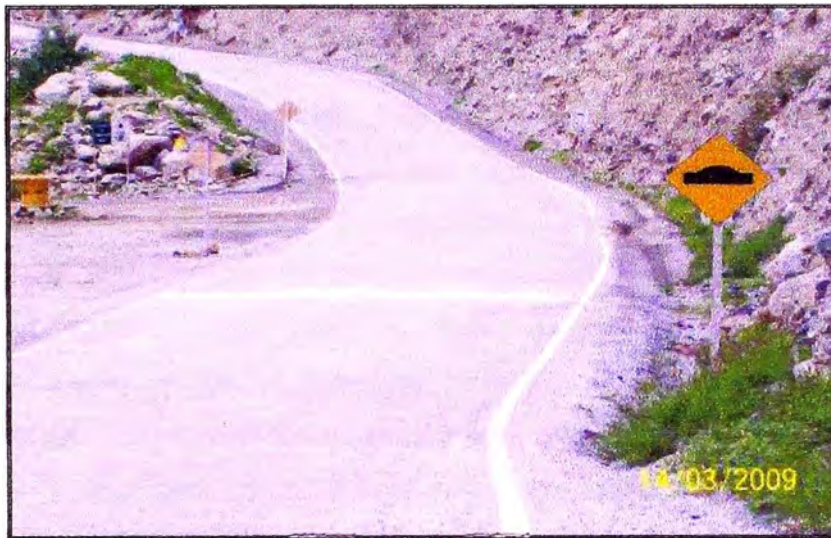
**Fotografía 1.7 Trabajo terminado a la fecha de marzo del 2009**

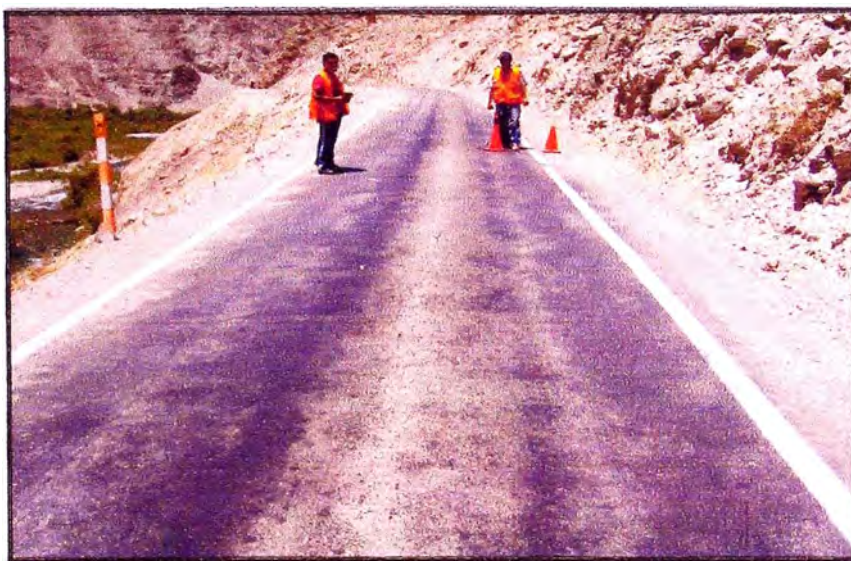
**Fotografía 1.8 Tramo de estudio durante la vista de campo (octubre 2009)**

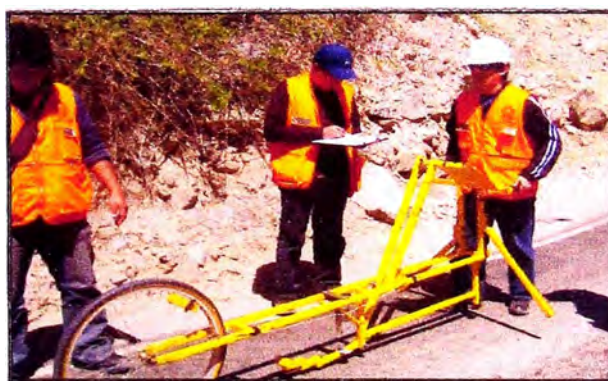
**Fotografía 2.1** Uso del equipo MERLIN para el tramo de prueba

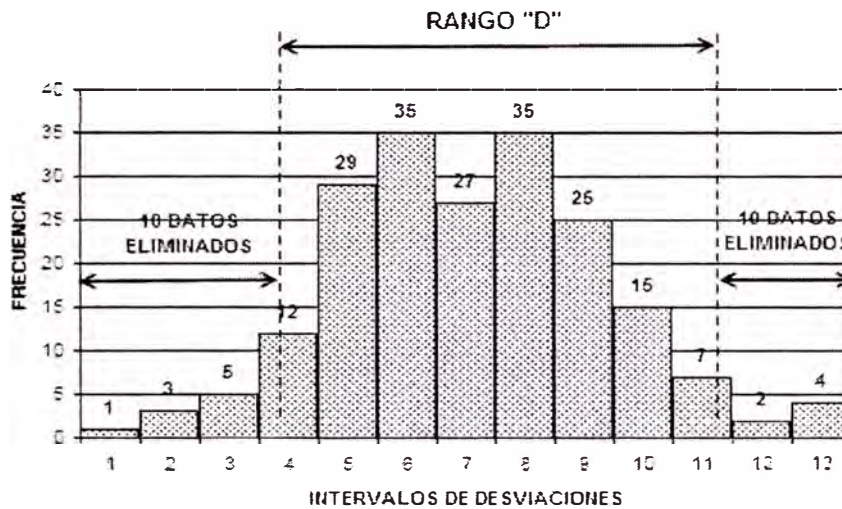
determinado luego de efectuar una depuración del 10% de observaciones (10 datos en cada cola del histograma). **El valor D es la rugosidad del pavimento en “unidades MERLIN”.**

**Figura 3.4 Histograma de la distribución de las frecuencias**  
Fuente: Ing. Pablo del Águila - Metodología para la determinación de la rugosidad

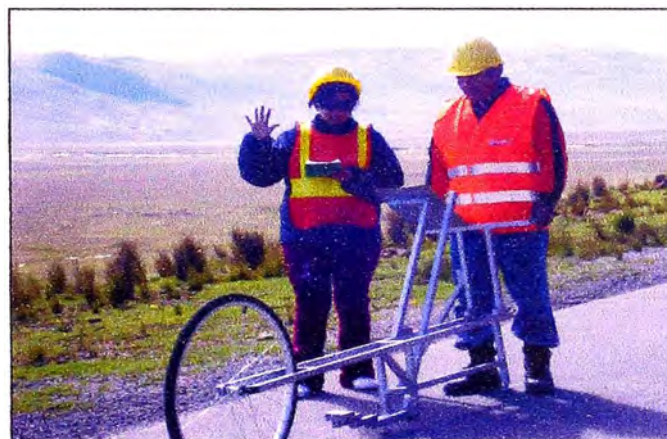
Para la ejecución de los ensayos se requiere de ocho personas que trabajan conjuntamente, uno de ellos es el operador que conduce el equipo y realiza las lecturas junto a un auxiliar que las anota (Ir a la página 50 para ver cuadrilla completa). Asimismo, debe seleccionarse un trecho de aproximadamente 400 m de longitud, sobre un determinado carril de una vía. Las mediciones se efectúan siguiendo la huella exterior del tráfico.

Fotografía 3.1 Mediciones siguiendo la huella exterior del tráfico

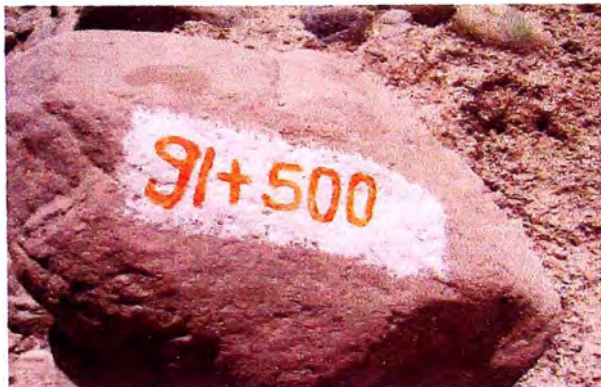
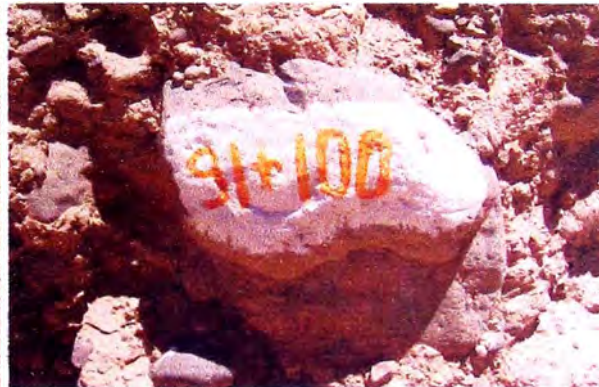
**Fotografía 4.1 Ubicación de progresivas para la ejecución del ensayo**

- Luego de un reconocimiento del tramo de estudio (Km. 89+000-km. 94+000) se escogió como zona de ensayo la progresiva Km 91+000 al Km 91+500, por ser un tramo representativo. Las medidas se efectuaron en el sentido de Chupaca a Cañete sobre la huella derecha de la carretera.

**Progresiva inicial**

**Progresiva final**

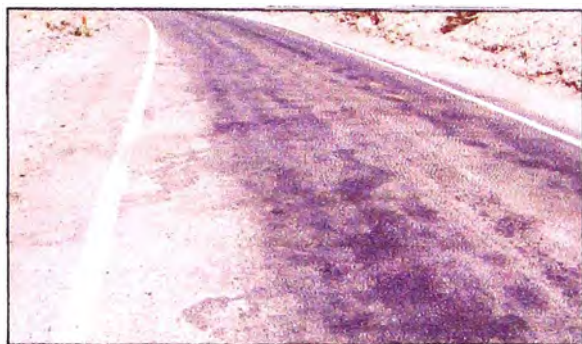
Fotografía 4.3 Tramo evaluado

CARRETERA		
CAÑETE - YAUYOS - CHUPACA		
Huella :	Derecha	
Sentido:	Chupaca	Cañete
	inicio	final
Ancho plataforma:	4.45	4.8
Ancho calzada:	2.6	3.1
Superficie:	Monocapa

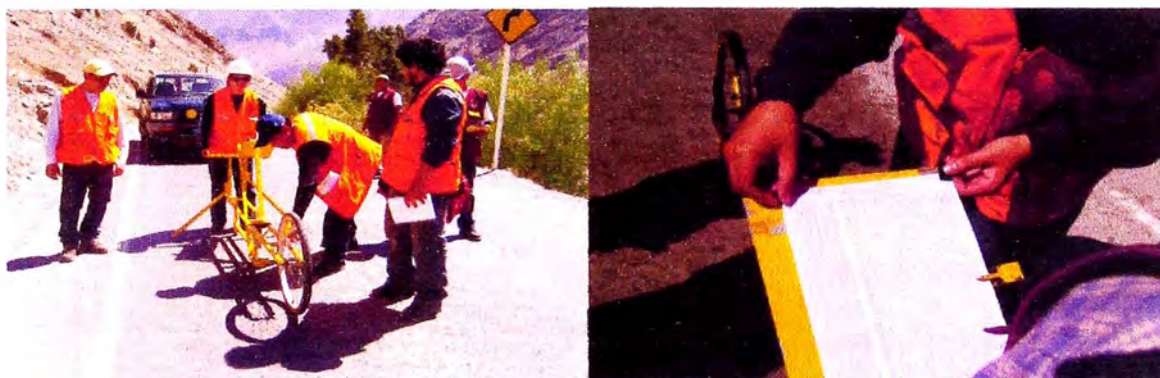
- Se colocó el equipo MERLIN al inicio de la zona de prueba. Asegurar el formato de prueba hasta conseguir que el puntero se encuentre en la división 25 del formato.

Fotografía 4.4 Colocación de formato e inicio de prueba  
Fuente: Visita de campo al tramo de prueba, 2 de octubre del 2009

5. Colocar el equipo MERLIN al inicio de la zona de prueba. Asegurar el formato de prueba hasta conseguir que el puntero se encuentre en la división 25 del formato.

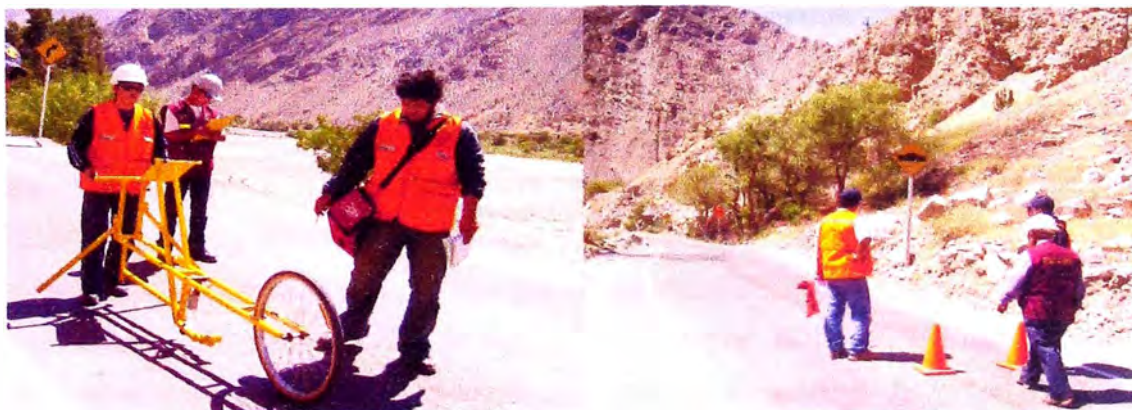
- Se realizaron 200 lecturas de forma continua. Se tomaron las medidas de seguridad del caso.

Fotografía 4.5 Obtención de datos y medidas de seguridad adoptadas  
Fuente: Visita de campo al tramo de prueba, 2 de octubre del 2009

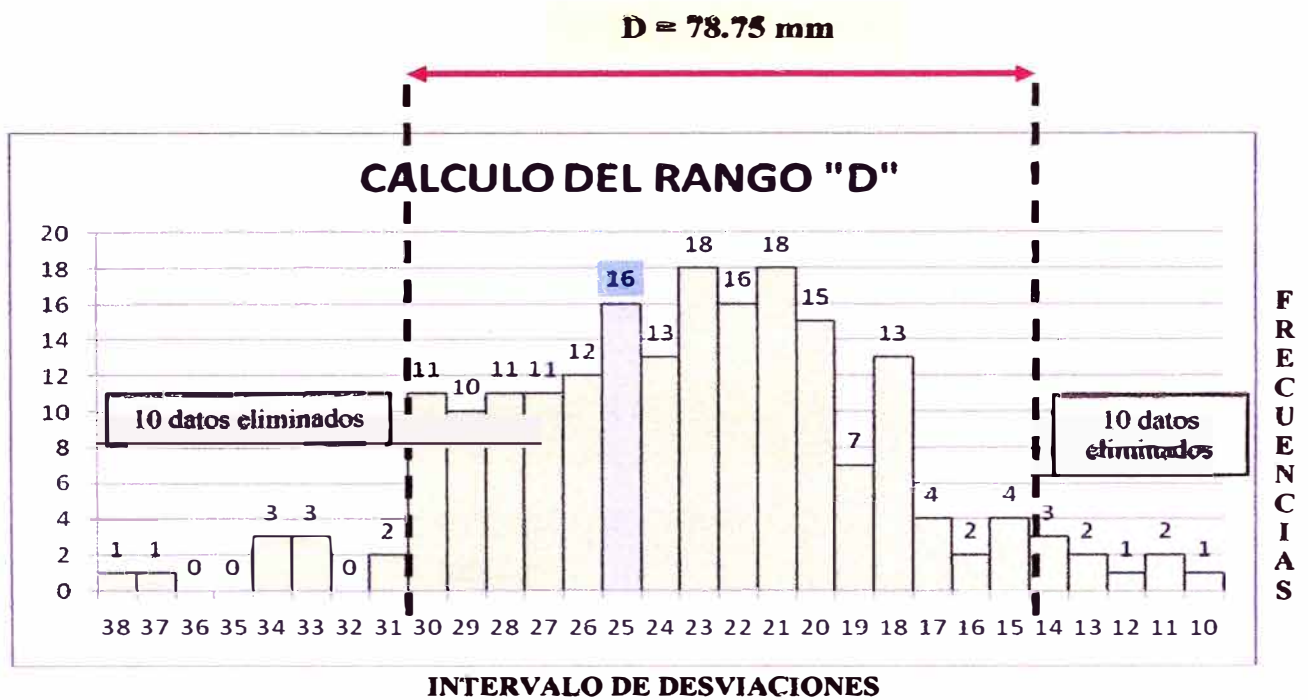
Figura 4.1 Procesamiento de datos obtenidos en el ensayo

El Rango D determinado se debe expresar en milímetros, para lo cual se multiplica el número de unidades calculado por el valor que tiene cada unidad en milímetros ( $15.75 \times 5 \text{mm} = 78.75 \text{mm}$ ).

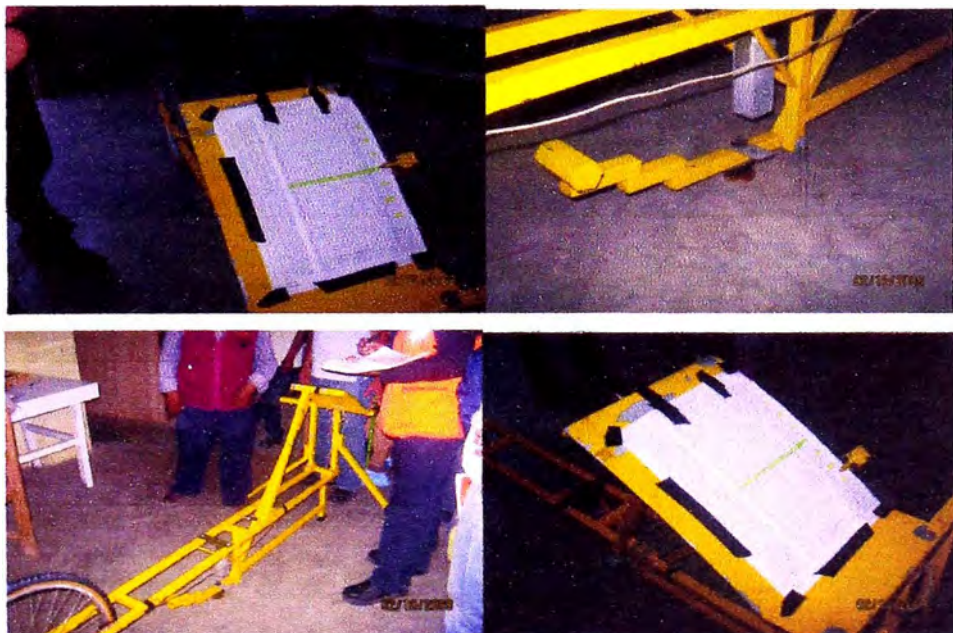
- Se determinó el factor de corrección para el ajuste de "D". Para esto se utilizó una pastilla de 5 cm de diámetro y 6 mm de espesor.

Fotografía 4.6 Proceso de calibración

2. Verificar la relación de brazos actual del equipo para determinar el factor de corrección que permita llevar los valores a condiciones estándar. Para esto utilizar un disco circular de bronce de 5 cm de diámetro y 6 mm de espesor.

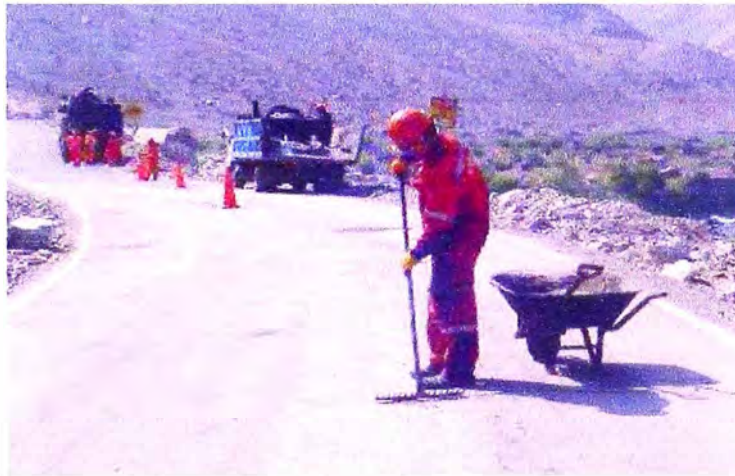
**Fotografía 5.1 Trabajo de parchado superficial, km 71+000**

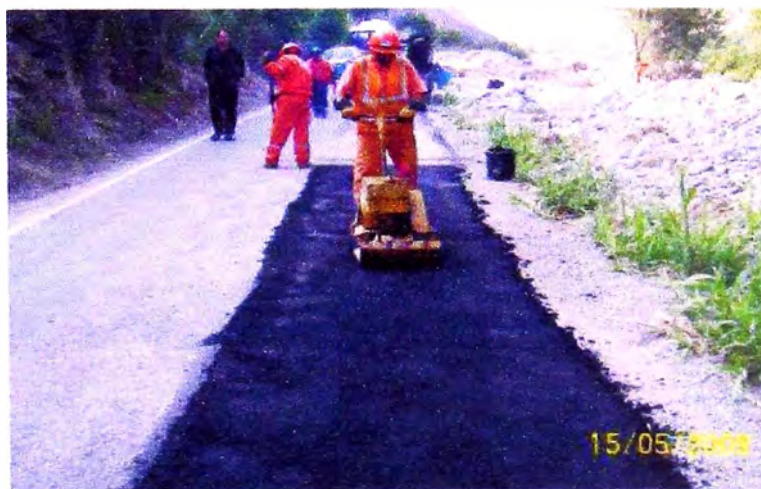
**Fotografía 5.2 Trabajo de parchado profundo, km 88+700**

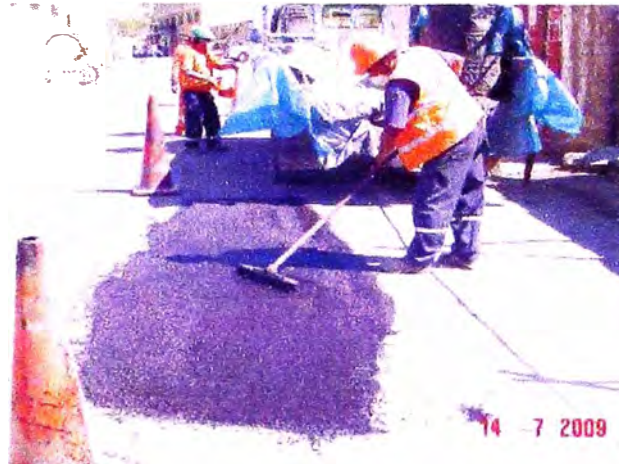
**Fotografía 5.3 Trabajo de parchado superficial, km 83+000**  
Fuente: Supervisión Proyecto Perú, panel fotográfico julio de 2009

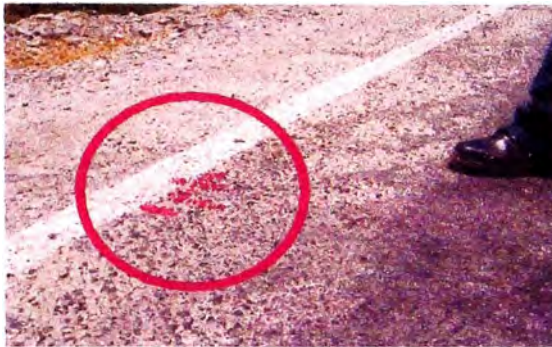
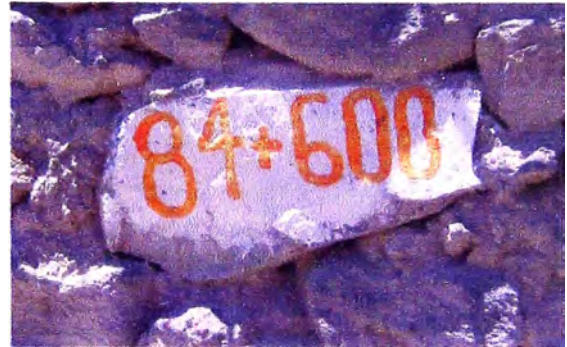
1. Realizar una demarcación de las progresivas sobre la superficie del pavimento, separadas cada 100 metros, para realizar el ensayo y obtener 200 lecturas (aproximadamente 400 metros). Ayudarse de referencias externas a la vía para su fácil ubicación.

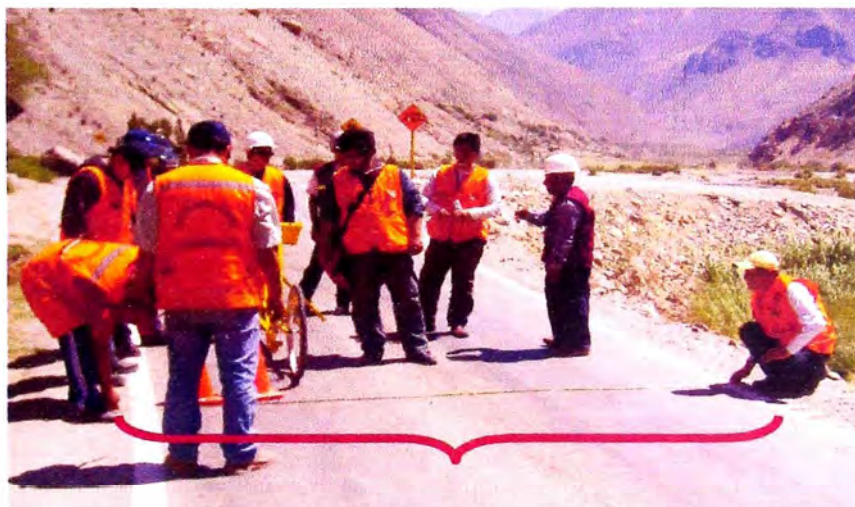
4. Registrar las medidas de la vía antes y después del ensayo. Anotar alguna observación resaltante.

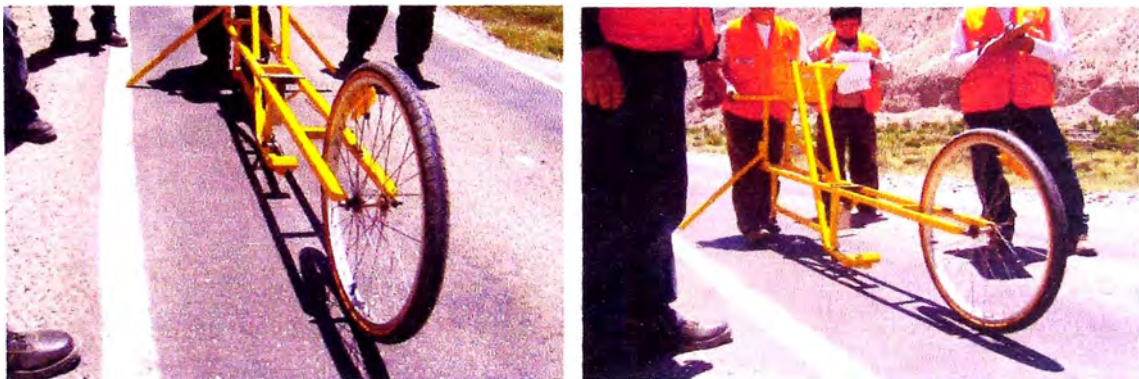
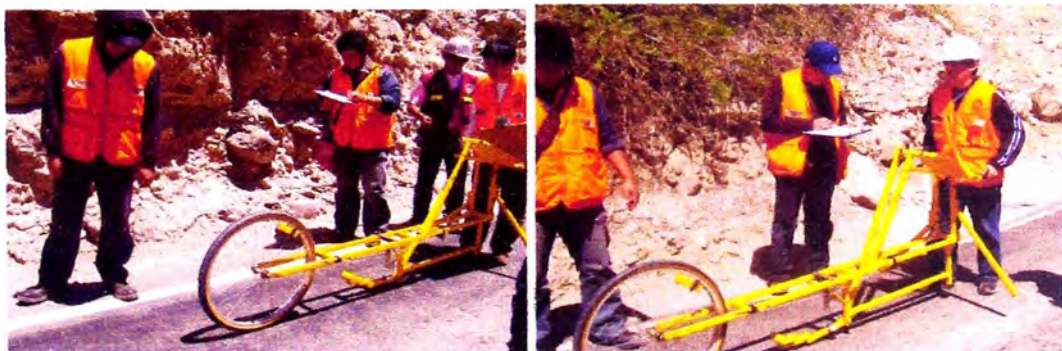
6. Poner en marcha el equipo por la huella derecha, deteniéndolo cada vez que se desplace una vuelta la rueda del MERLIN. Anotar en un registro la posición del puntero cada vez que se termine de dar una vuelta. Se deberán tomar 200 lecturas para terminar el ensayo.

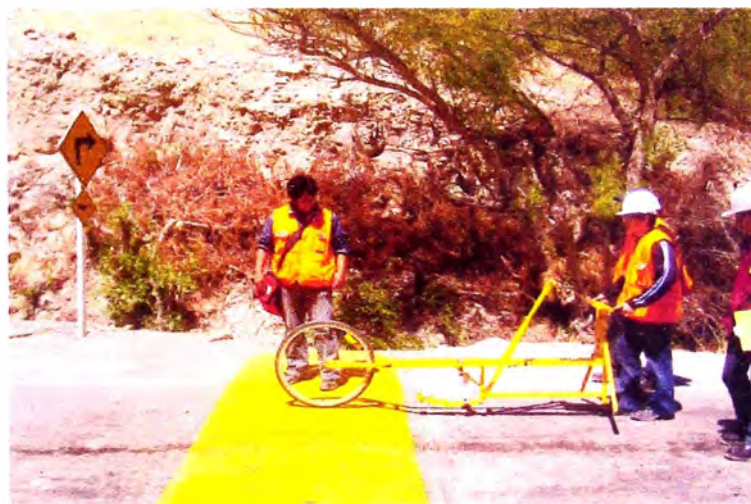
7. Si durante el ensayo se presentara algún obstáculo como una giba, no tomar en cuenta el dato en ese tramo. Proseguir una vez pasado el obstáculo.
