**UNIVERSIDAD NACIONAL DE INGENIERIA
FACULTAD DE INGENIERIA CIVIL**

**EVALUACION DE LA RUGOSIDAD DE LA CARRETERA CAÑETE – YAUYOS-
CHUPACA CON EQUIPO MERLIN TRAMO KM. 84+000 – KM. 89+000**

INFORME DE SUFICIENCIA

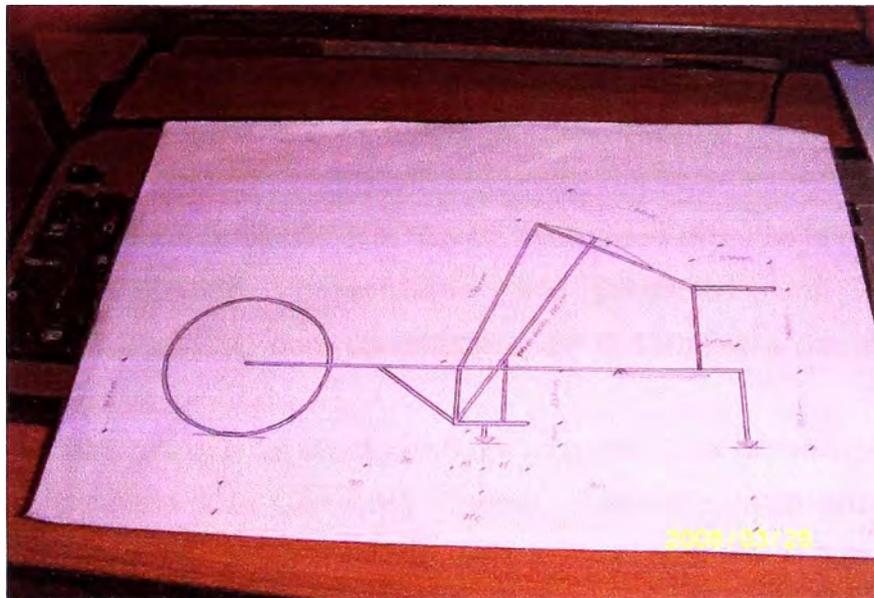
Fig. 2.01 Esquema del diseño del equipo MERLIN
(Fuente: Oliveria Olerques 2008)

El nombre del equipo MERLIN proviene del acrónimo del inglés Machine for Evaluating Roughness using Low-cost Instrumentation, es cual es un equipo utilizado para la medición de la rugosidad de pavimentos, se desarrollo en la década de los 80 y fue dado a conocer en 1990 por el Laboratorio Británico de Investigación de Transportes y Caminos (TRRL). El MERLIN se trata de un equipo de tecnología intermedia que fue diseñado para ser difundido en los países en vías de desarrollo, dado que presenta las ventajas de su bajo costo de fabricación y por la gran exactitud de los resultados que proporciona.

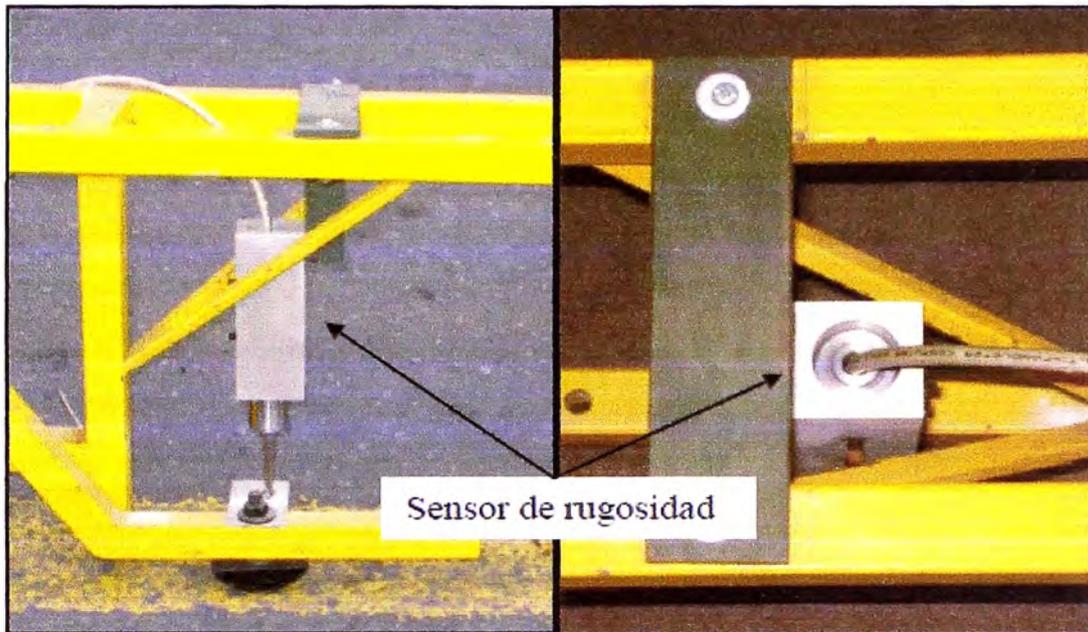
Fig. 2.02 Vistas Vertical y Horizontal del Sensor de Desplazamiento
(Fuente: IIFIC - UNI)

En la actualidad en el Perú, el Instituto de investigación de la Facultad de Ingeniería Civil de la Universidad Nacional de Ingeniería (IIFIC – UNI) ha desarrollado un sistema de medición automatizada para el equipo MERLIN a través de la implementación de un sensor de desplazamiento en la rueda. Dicho sensor mide el desplazamiento vertical del brazo móvil y en consecuencia la rugosidad. La señal eléctrica es leída por el instrumento colector (Fig. 2.04).

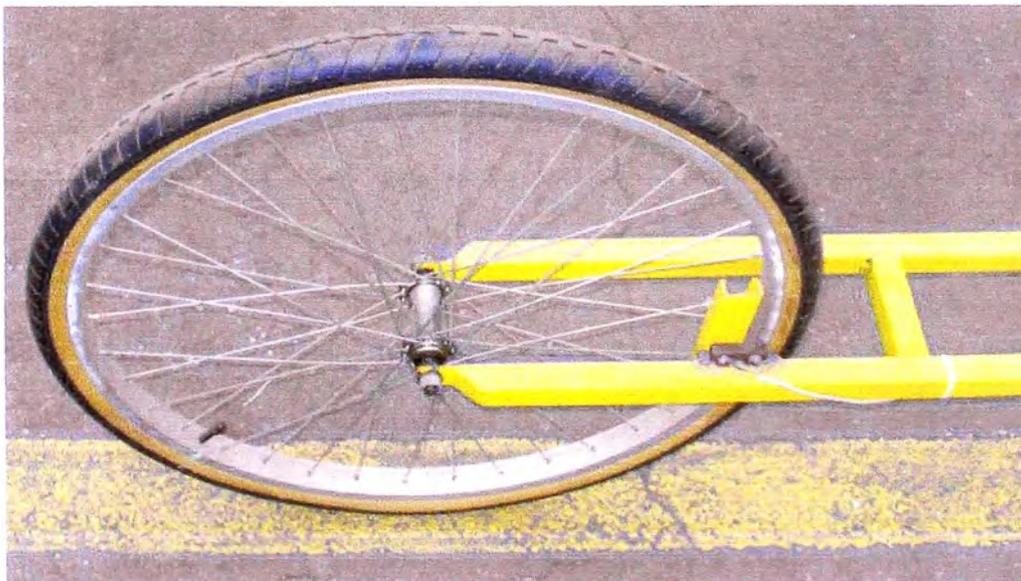
Fig. 2.03 Sensor Magnético
(Fuente: IIFIC - UNI)

En la llanta se colocó un sensor magnético para detectar de forma automática que ésta dio una vuelta. Este sensor da un pulso por cada vuelta de la llanta (ver Fig. 2.03). Cada pulso eléctrico es leído por el instrumento colector (Fig. 2.05) y sólo cuando la llanta está en posición, el instrumento acepta la lectura del sensor de desplazamiento.

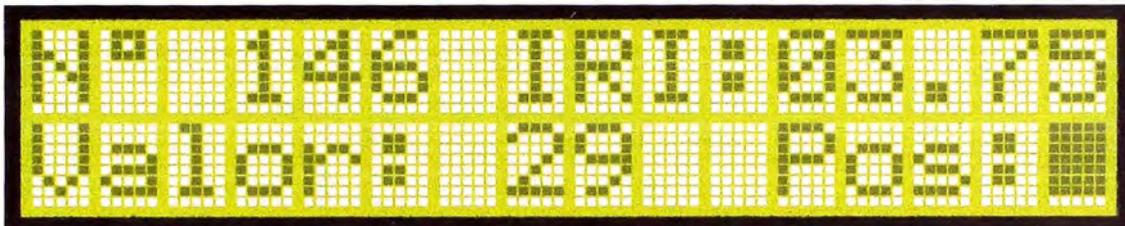
Fig. 2.04 Pantalla del instrumento en operación
(Fuente: IIFIC - UNI)

El instrumento colector va indicando el número de medida (1 .. 200), el IRI acumulado hasta ese momento, el valor de rugosidad MERLIN (1 .. 50) y si la llanta está en posición (■) o fuera de posición (Π). Si esta fuera de posición no se podrá grabar el número mostrado en "Valor" (figura 2.04). El instrumento posee una memoria de 8Mbits de capacidad, permitiendo almacenar muchos tramos antes de llenarse. El instrumento se apaga automáticamente si luego de 3 minutos no ha ocurrido ningún evento, prolongando el servicio de la batería. La Fig. 2.06 muestra el histograma.

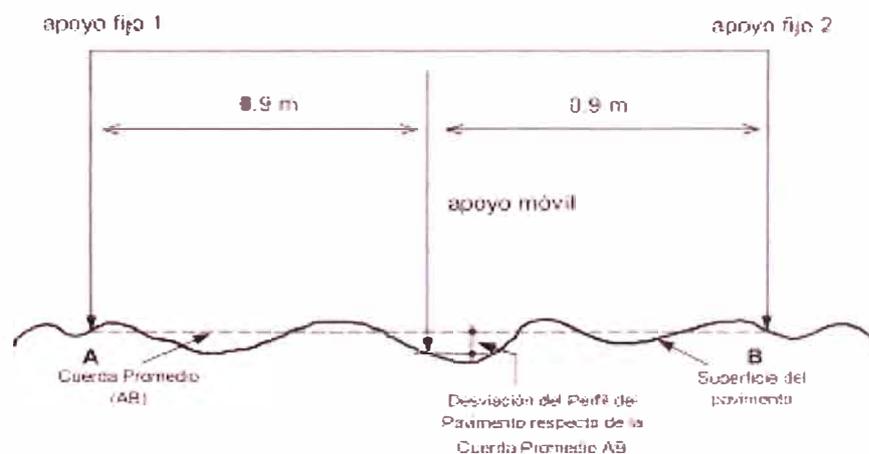
Fig 2.08 Medición de desviaciones de la superficie del pavimento respecto de la cuerda promedio

La fig. 2.08 ilustra como el Merlin mide el desplazamiento vertical entre la superficie del camino y el punto medio de una línea vertical entre la superficie del camino y el punto medio de una línea imaginaria de longitud constante.

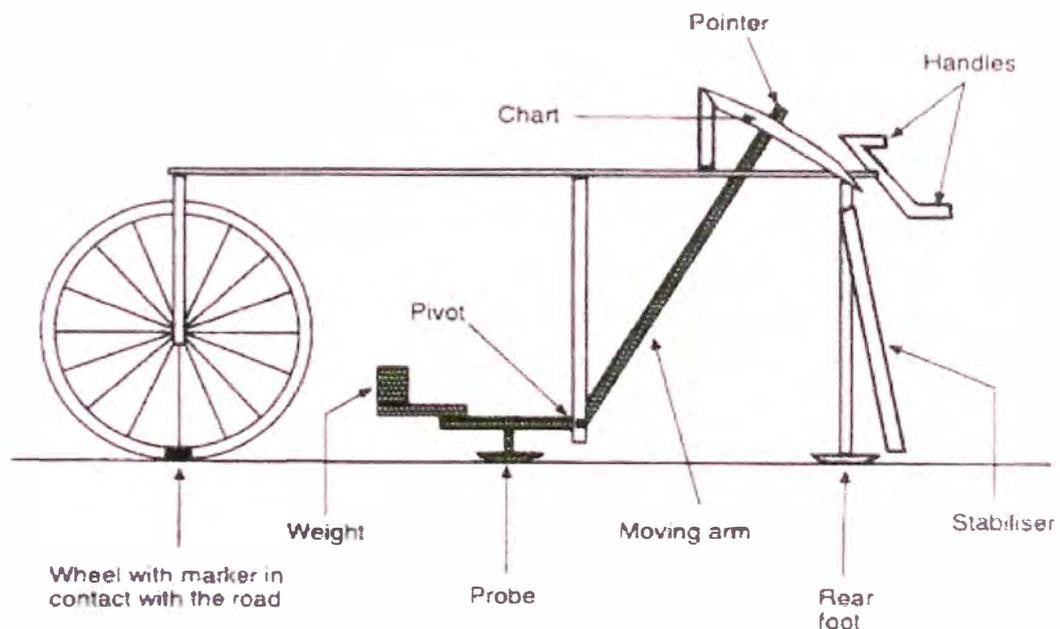
Fig 2.09 Modelo Mark 1 desarrollado por el TRRL
(Fuente: Oliveria Olerques 2008)

- Un estabilizador a un lado de la pata posterior que impide al MERLIN caer cuando se está tomando medidas.
- Dos brazos en le extremos de la viga que permiten al operador conducir el MERLIN y la rueda a lo largo de la carretera.
- Un marcador en la rueda o neumático. Cuando el marcador está en la base, como se indica en la figura, se dice que la rueda está en su "posición normal"

Para facilidades de fabricación, la viga horizontal, las patas posterior y delantera, el brazo móvil, el estabilizador y los mangos son todos hechos de tuberías de acero con secciones transversales cuadradas. Las uniones serán soldadas donde sea posible, aunque el estabilizador y los brazos se fijan mediante pernos, de modo que, puedan ser fácilmente retirados para su transporte. Para fortalecer las uniones entre la viga principal y las patas, se emplean puntales adicionales, los cuales no son mostrados en la figura.

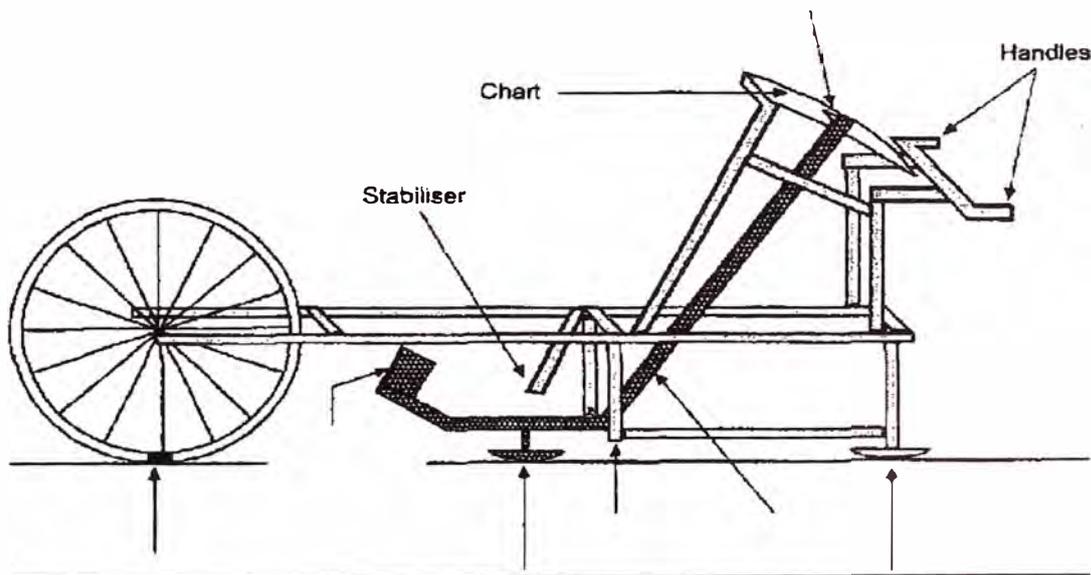
Fig. 2.10 Modelo Mark 2 desarrollado por el TRRL
(Fuente: Oliveria Olerques 2008)

El diseño original del Merlin ha sido actualmente mejorado y la versión MK2 se muestra en la figura 2.10, también se construye de tuberías de acero con

secciones transversales cuadradas y se utiliza una rueda de bicicleta. Se opera en la misma manera que el MK1, pero el nuevo diseño es más resistente, y aunque parece el más complicado, debe en la práctica ser más fácil, para hacer y más fácilmente para que sea alineado. Las principales diferencias son:

- La viga horizontal ha sido reemplazada por dos vigas interconectadas y reducidas para estar al mismo nivel con el cubo de la rueda.
- Existen dos patas centrales, de modo que es más fácil acoplar el pivote.
- El estabilizador se encuentra al lado de la pata central.
- La maquina quede ser ensamblada para ser usada por la izquierda o por la derecha.

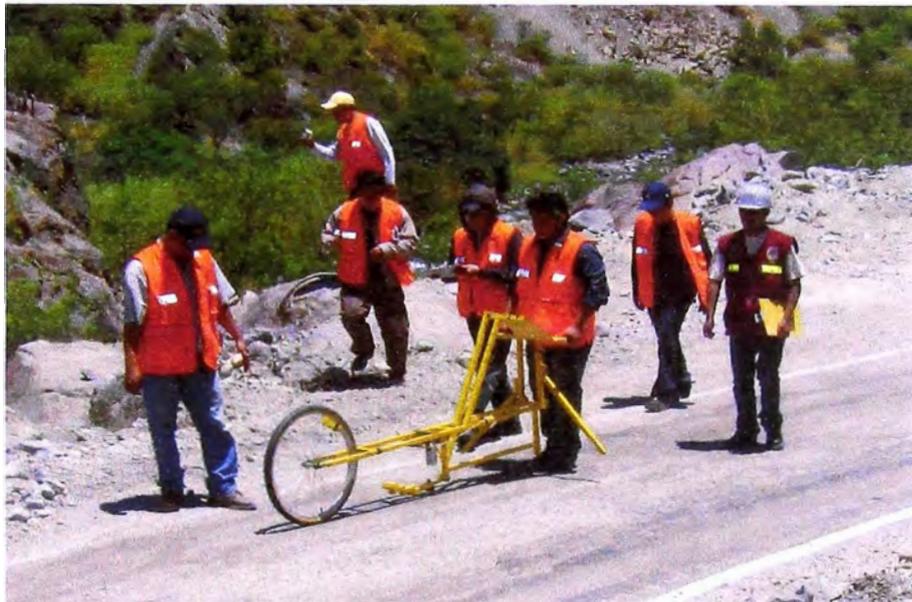
Fig. 2.13 Uso del equipo MERLIN
(Fuente: Propia)

En cada observación el instrumento debe descansar sobre el camino apoyado en tres puntos fijos e invariables: la rueda, el apoyo fijo trasero y el estabilizador para ensayo. La posición que adopta el puntero corresponderá a una lectura entre 1 y 50, la que se anotara en un formato de campo, tal como el mostrado en la fig. 2.12 El formato consta de una cuadrícula compuesta por 20 filas y 10 columnas empezando por el casillero 1,1 los datos se llenan de arriba hacia abajo y de izquierda a derecha.

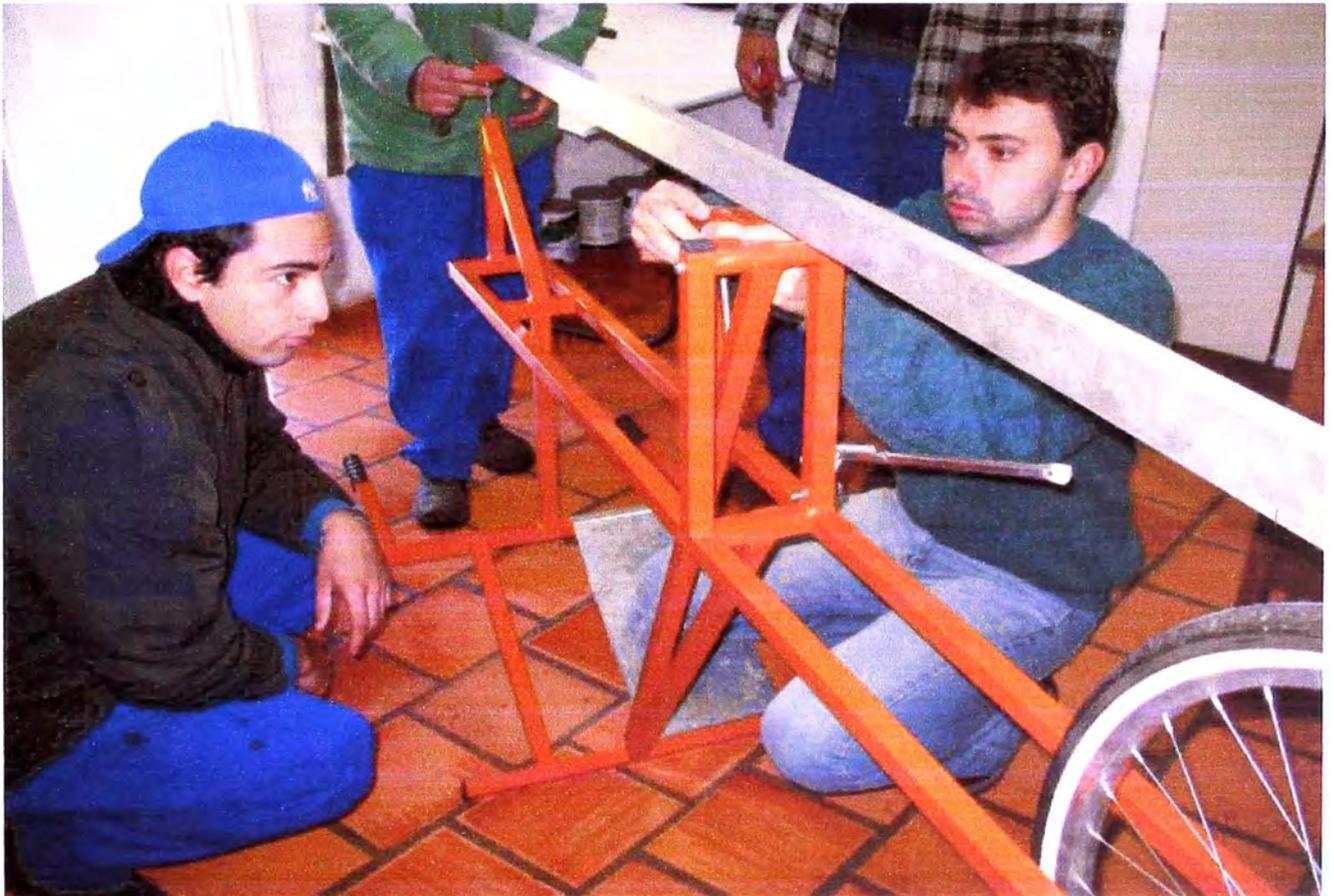
Fig. 2.14 Alineamiento del Equipo
(Fuente: Oliveria Olerques 2008)

Antes de que el MERLIN pueda ser utilizado, el patín de prueba tiene que ser regulado tanto vertical lateralmente de modo que este correctamente alineado con los pies delanteros y traseros. El montaje del patín de prueba se fija a una varilla roscada el cual pasa a través de un orificio en el brazo móvil, y es sostenido en su posición vertical de patín de prueba puede ser regulado cambiando la posición de las tuercas. La posición lateral puede ser regulada al mismo tiempo ya que el orificio también se alarga transversalmente.

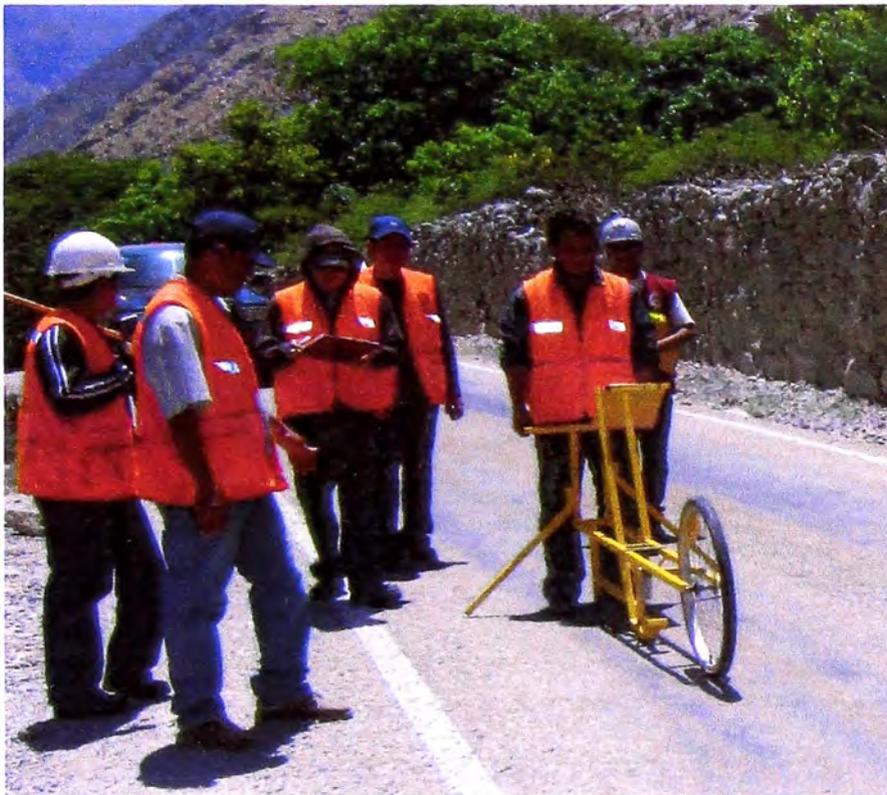
Fig. 2.16 Cuadrilla de trabajo
(Fuente: Propia)

La manera más conveniente de usar el MERLIN es compartir el trabajo entre dos operadores, uno transportando la máquina y el otro tomando las lecturas. El segundo operador, parado a un lado, puede ver mejor si hay cualquier problema con el patín de prueba o el brazo móvil y puede verificar que las maquinas estén siguiendo correctamente el recorrido de la rueda. Alternando los trabajos, los dos operadores pueden mantenerse trabajando por mucho tiempo.

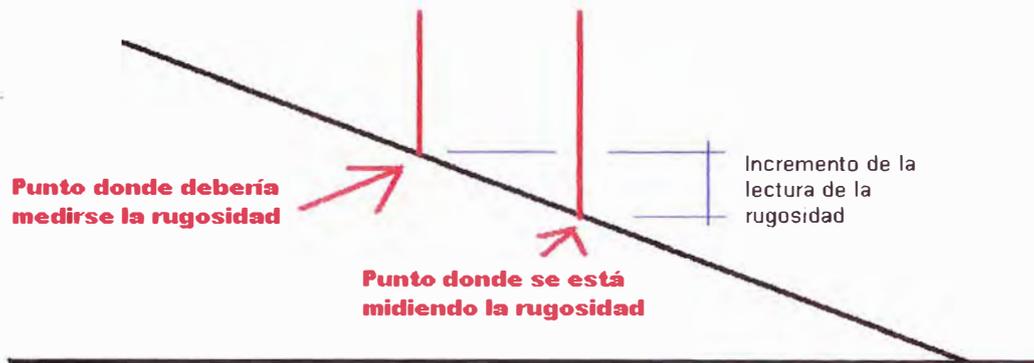
Fig. 2.17 Error en la medición por peralte
(Fuente: Del Águila 2000)

Si esto sucede en un tramo sin peralte, la desviación del punto de medición de la rugosidad no tendrá ningún efecto, pero si el tramo tiene peralte existirá un error en la medición de la rugosidad, como se puede apreciar a continuación:

Por lo tanto, se debe corregir la lectura del Merlin en curvas, disminuyendo a la lectura el incremento causado por la curva y el peralte.

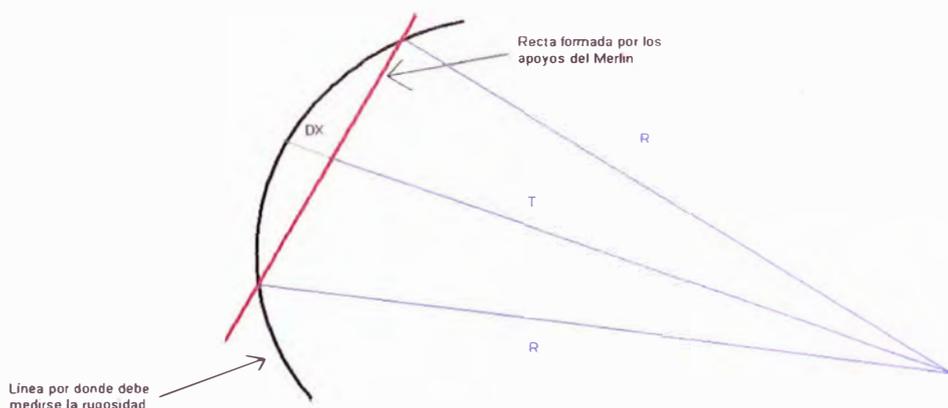
Fig. 2.18 Diferencial Dx en la medida de la rugosidad
(Fuente: Del Aguila 2000)

Donde la línea roja representa a la recta formada por los apoyos del Merlin, R es el radio de la curva y DX es el desplazamiento horizontal del punto de medición.

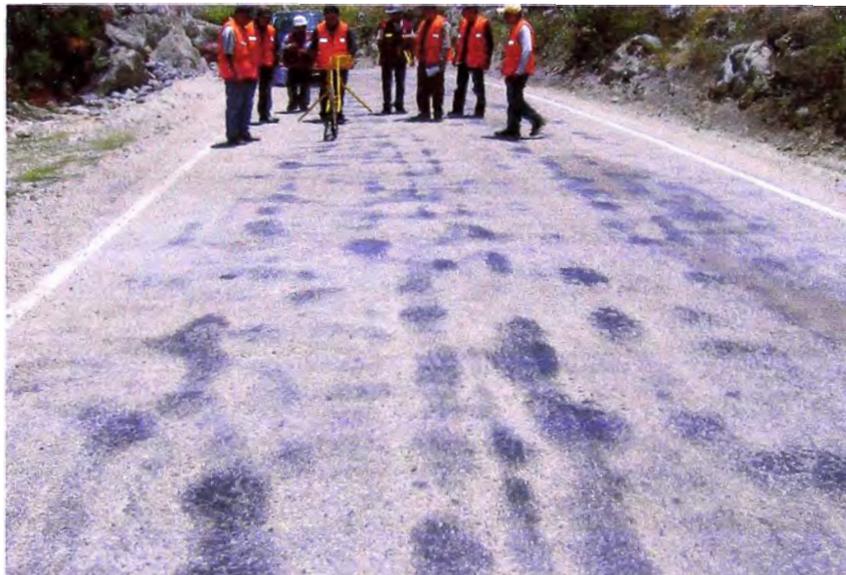
Fig. 3.01 Tratamiento superficial monocapa
(Fuente: Propia)

Es importante en primer lugar indicar que en el tramo entre el KM 84+000 – KM 89+000 de la Carretera Cañete – Yauyos – Chupaca se encontró un tratamiento superficial Monocapa en toda su extensión.

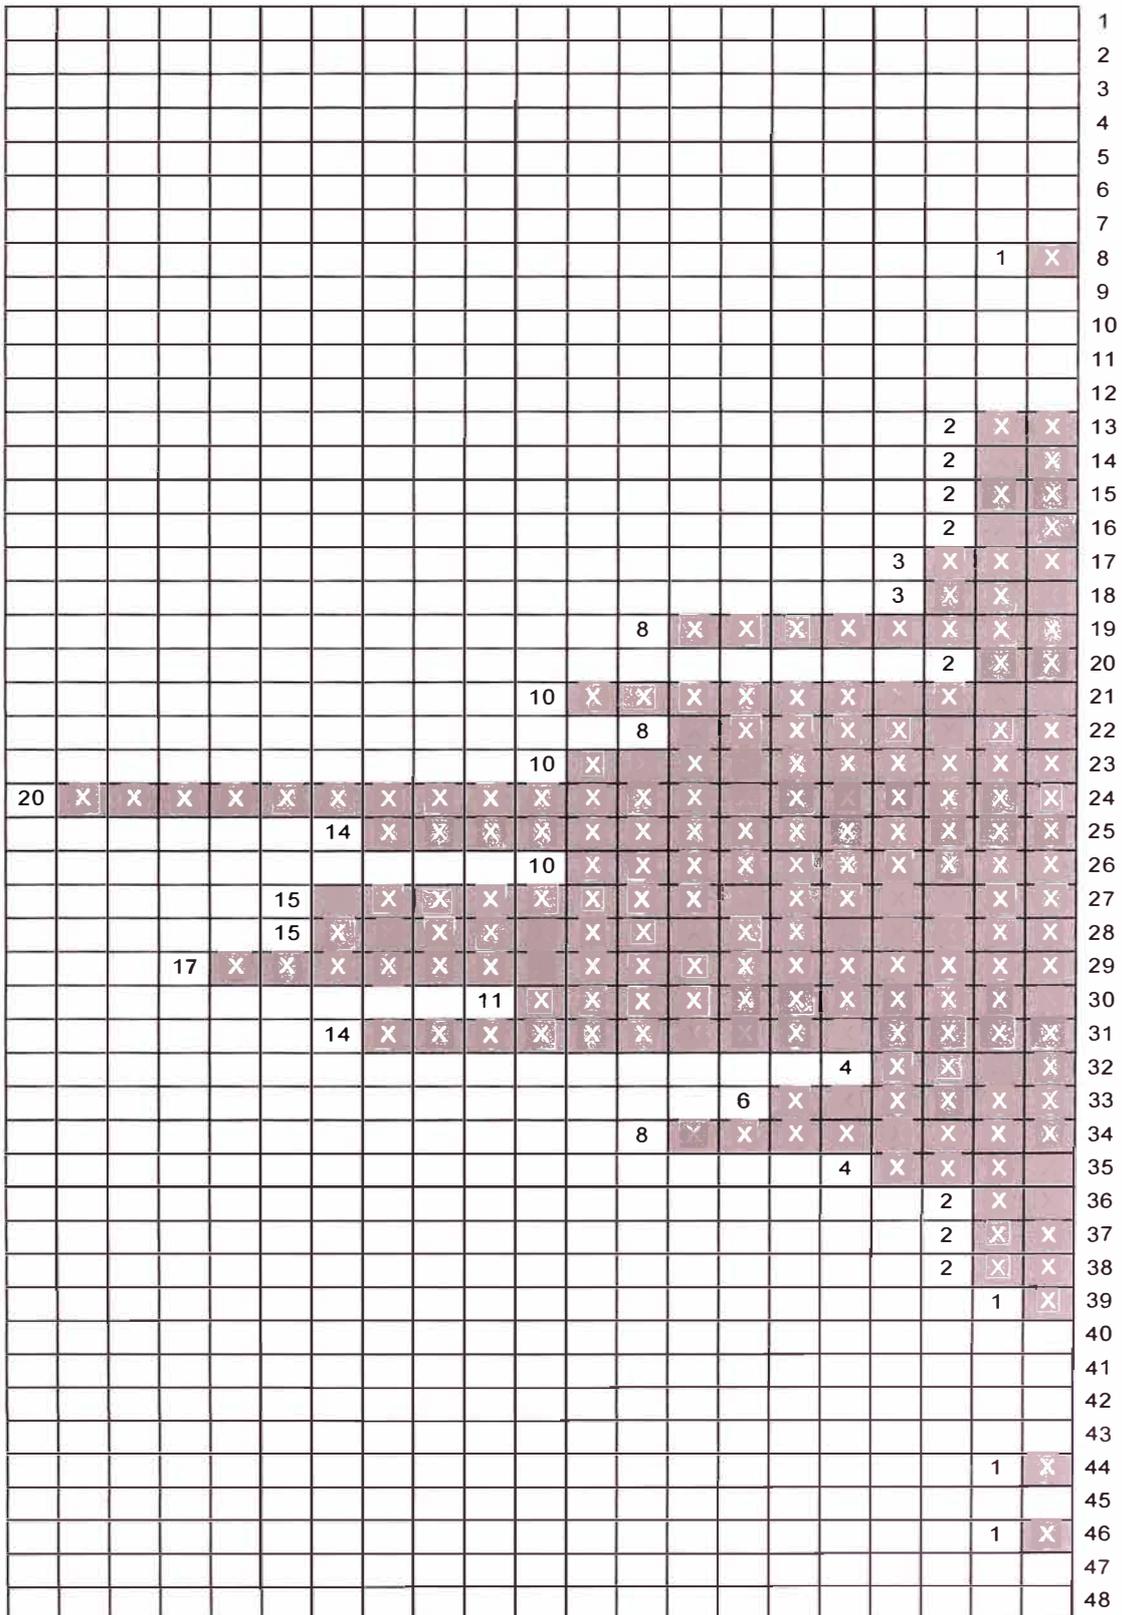
**Cuadro 3.02 Histograma de la distribución de frecuencias
 usando datos de campo
 (Fuente: Propia)**

Posteriormente se llevaran estos datos a un histograma de frecuencias en donde se podrá calcular el parámetro D:

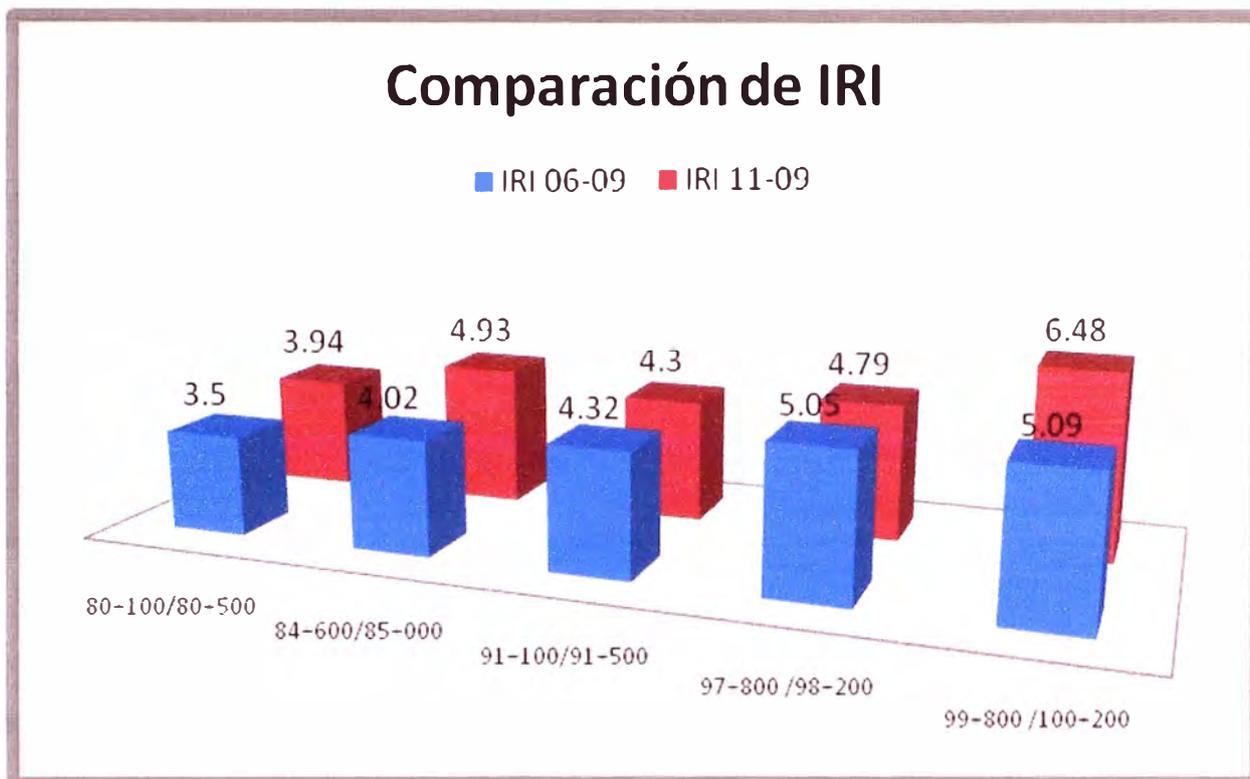
Figura 4.01 Comparación de IRI en tramos iguales
 (Fuente: Elaboración Propia)

Es con estos cuatro datos que es posible obtener un IRI promedio el cual podría ser comparado para poder juzgar de manera adecuada la condición superficial, podríamos tener inclusive un IRI característico.

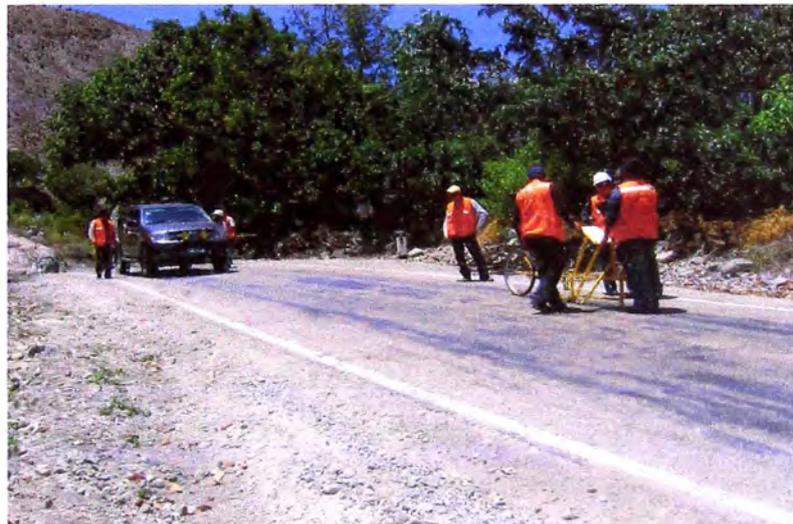
Km. 85 + 000
Puesta en marcha del equipo MERLIN

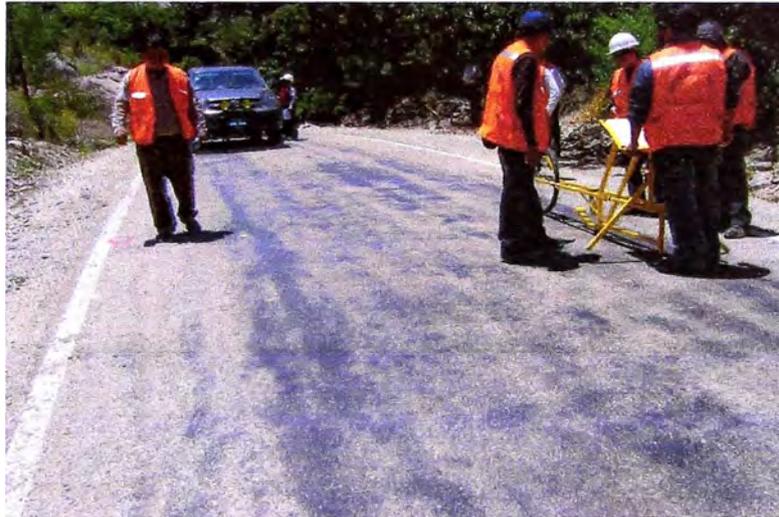
Km. 84 + 900
Proceso de toma de datos

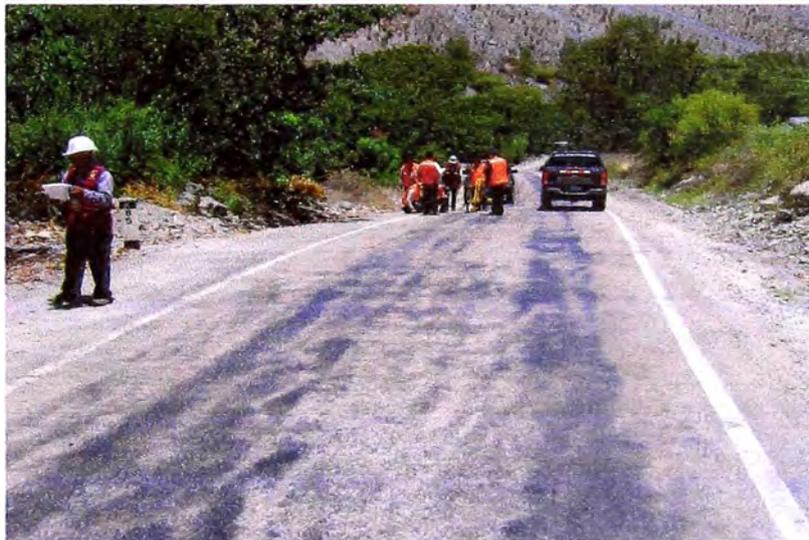
Km. 85 + 000
Medición de distancia de la huella al borde

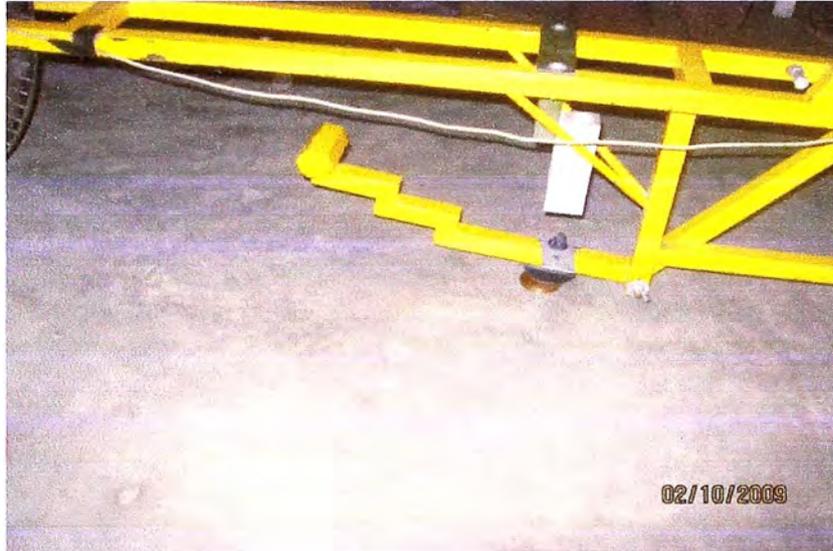
Gabinete de Prueba
Calibración del equipo MERLIN
Usando pastilla estándar

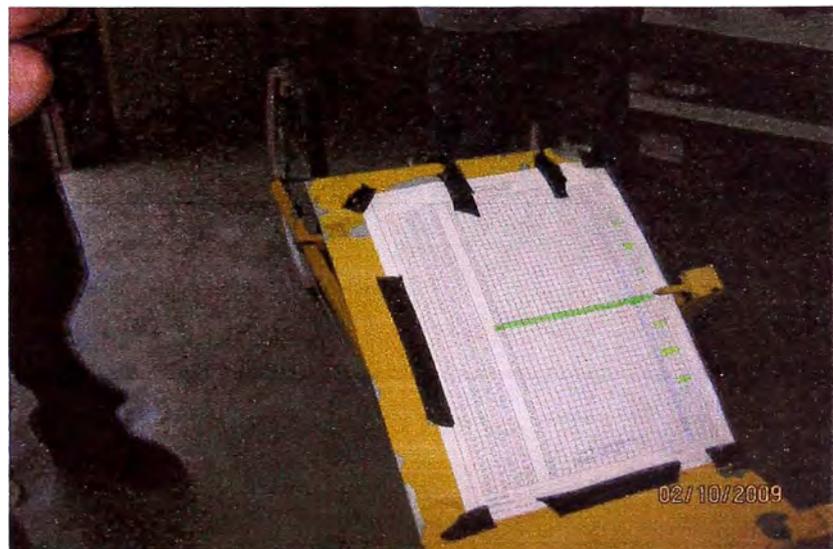
Gabinete de Prueba
Registro de medidas para calibrar
Equipo MERLIN
