**ESTUDIO DE REHABILITACIÓN DE LA CARRETERA
DESVIO MINAS – HUALLANCA 57+409.25 Kms.**

TITULACIÓN POR EXAMEN PROFESIONAL

INGENIERO CIVIL

ESTUDIO DE REHABILITACION DE
CAMINOS RURALES
PAQUETE "F"
CARRETERA: DESVIO MINAS - HUALLANCA
DEPARTAMENTO: ANCASH PROV. BOLOGNESI

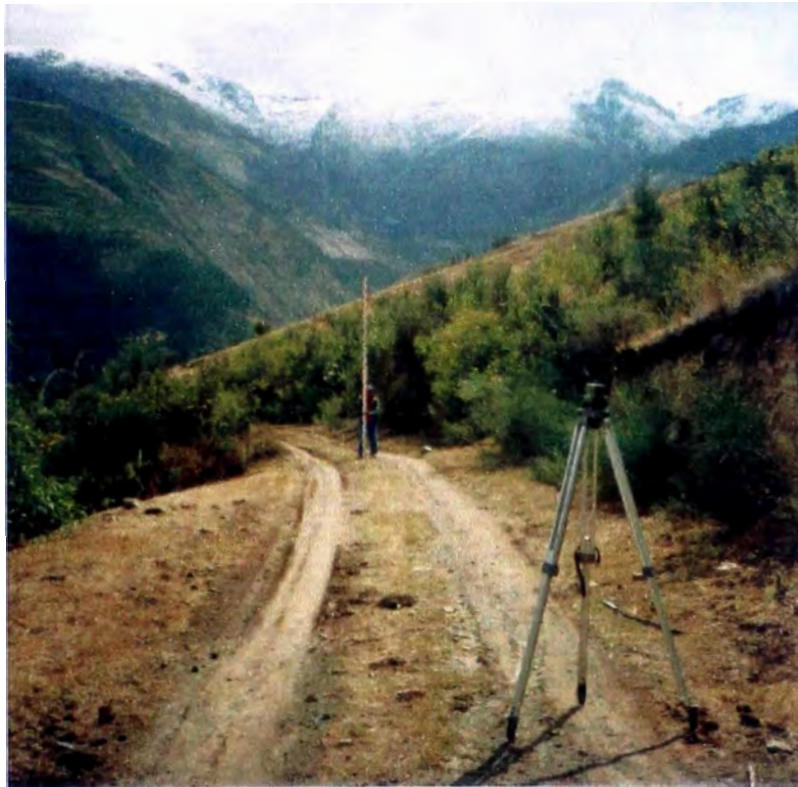
FOTO 1: Se aprecia el estacado del eje.

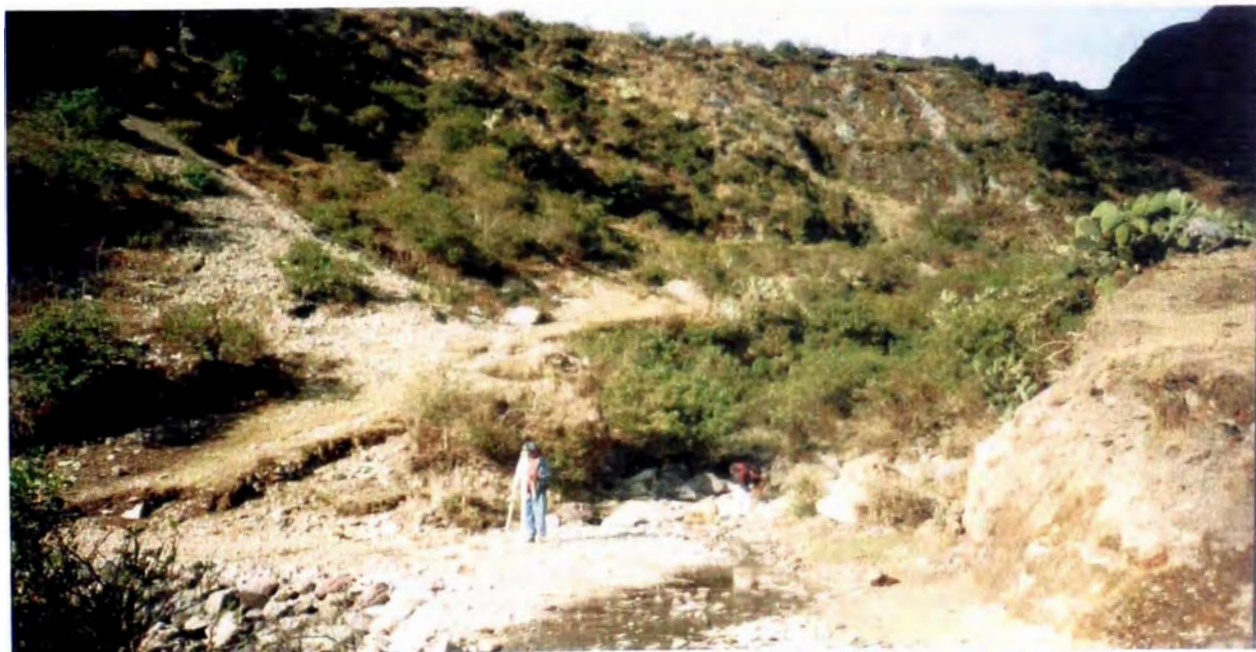
FOTO 2: Se aprecia el levantamiento topográfico de las quebradas principales.

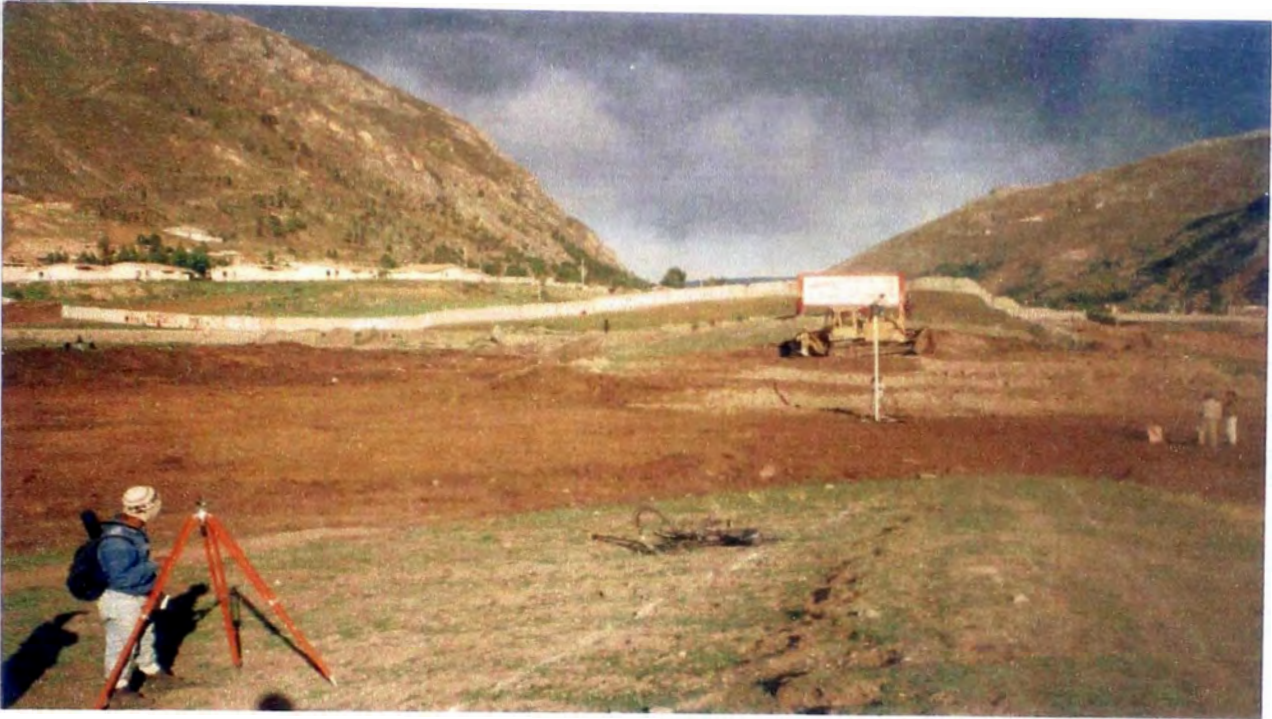
FOTO 3: Se observa el control topográfico en la etapa constructiva.

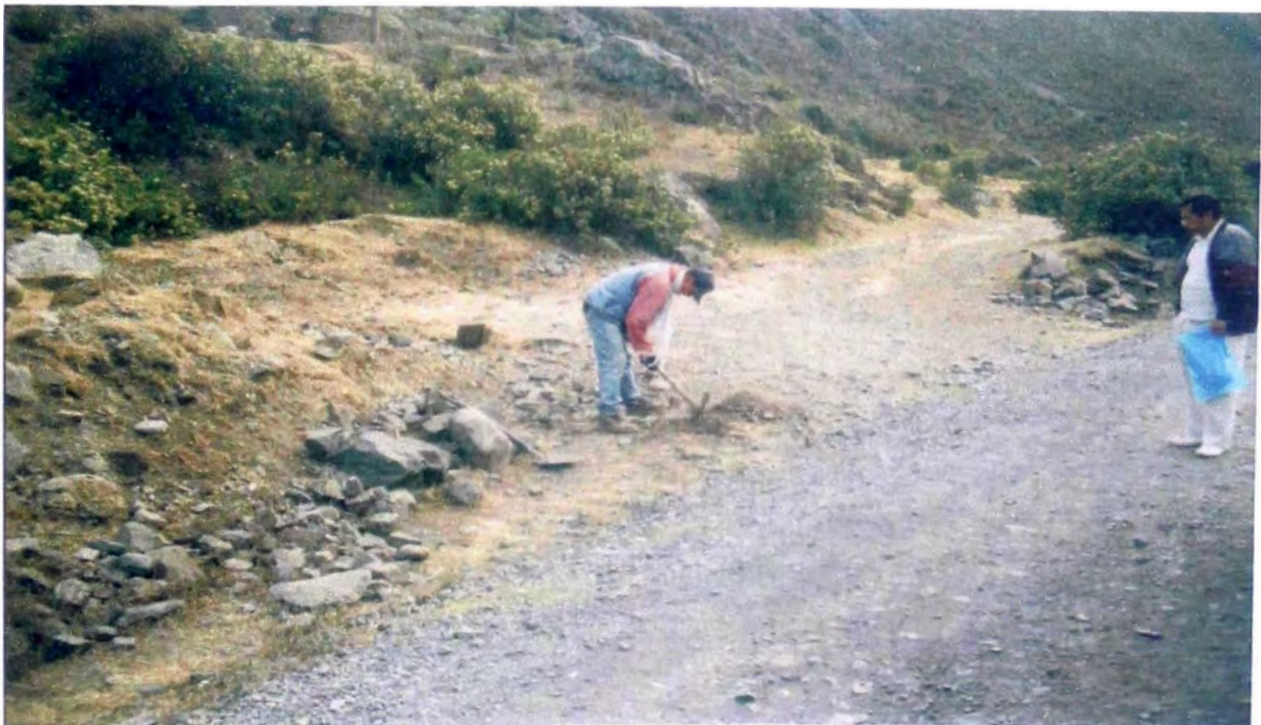
FOTO 4: Se observa el muestreo del terreno con la ejecución de calicatas.

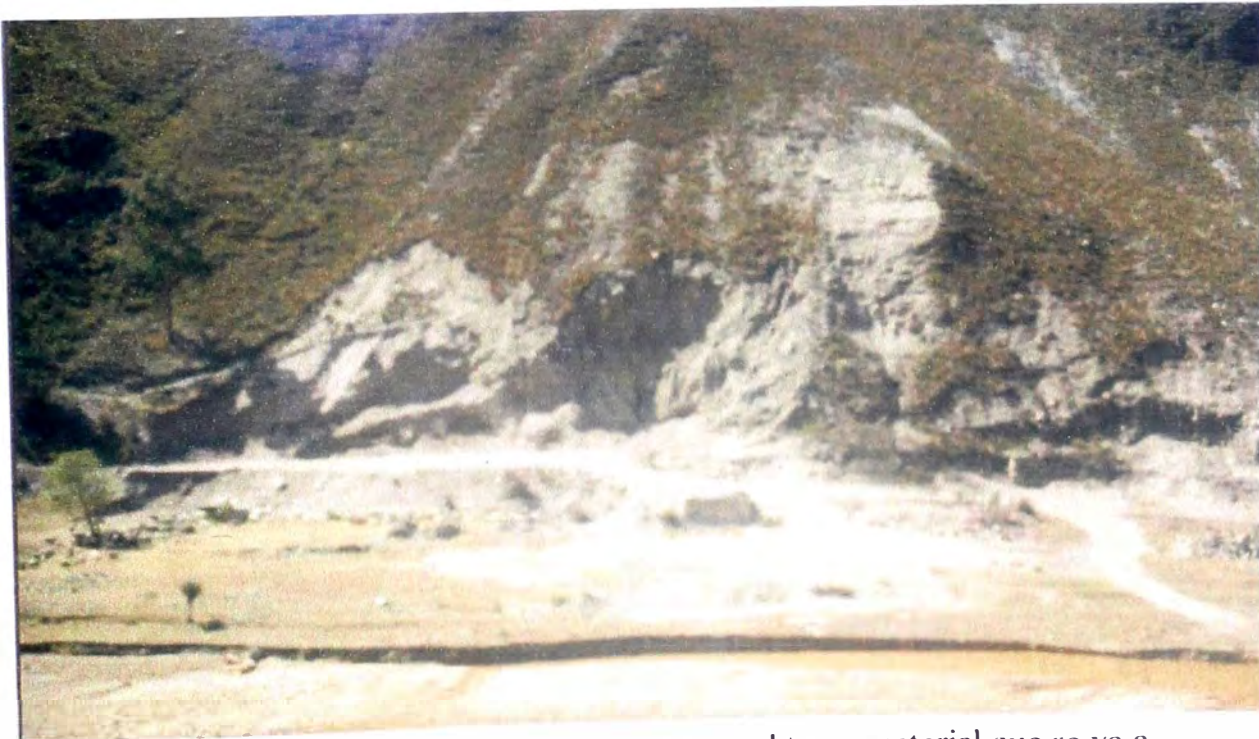
FOTO 6: Se aprecia la ubicación de canteras para obtener material que se va a utilizar en la conformación de la estructura del pavimento.

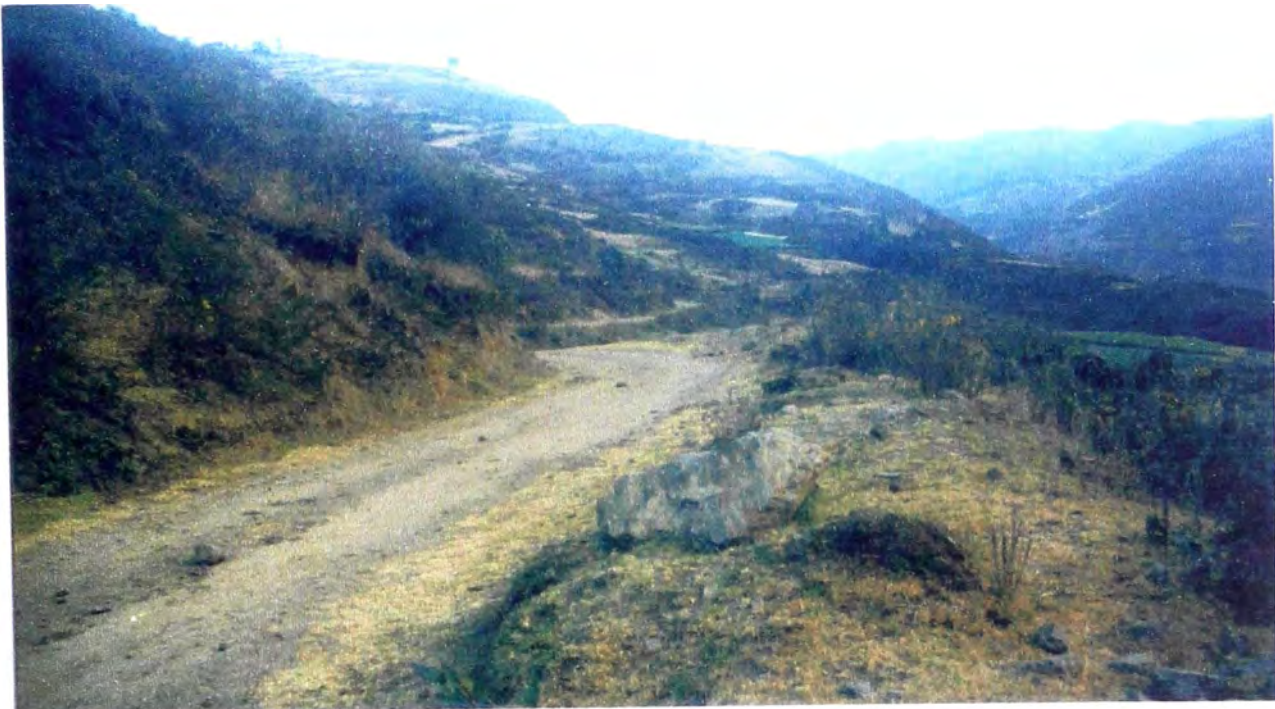
FOTO 9: Los tramos fuera de la influencia de la mina carecen de mantenimiento.

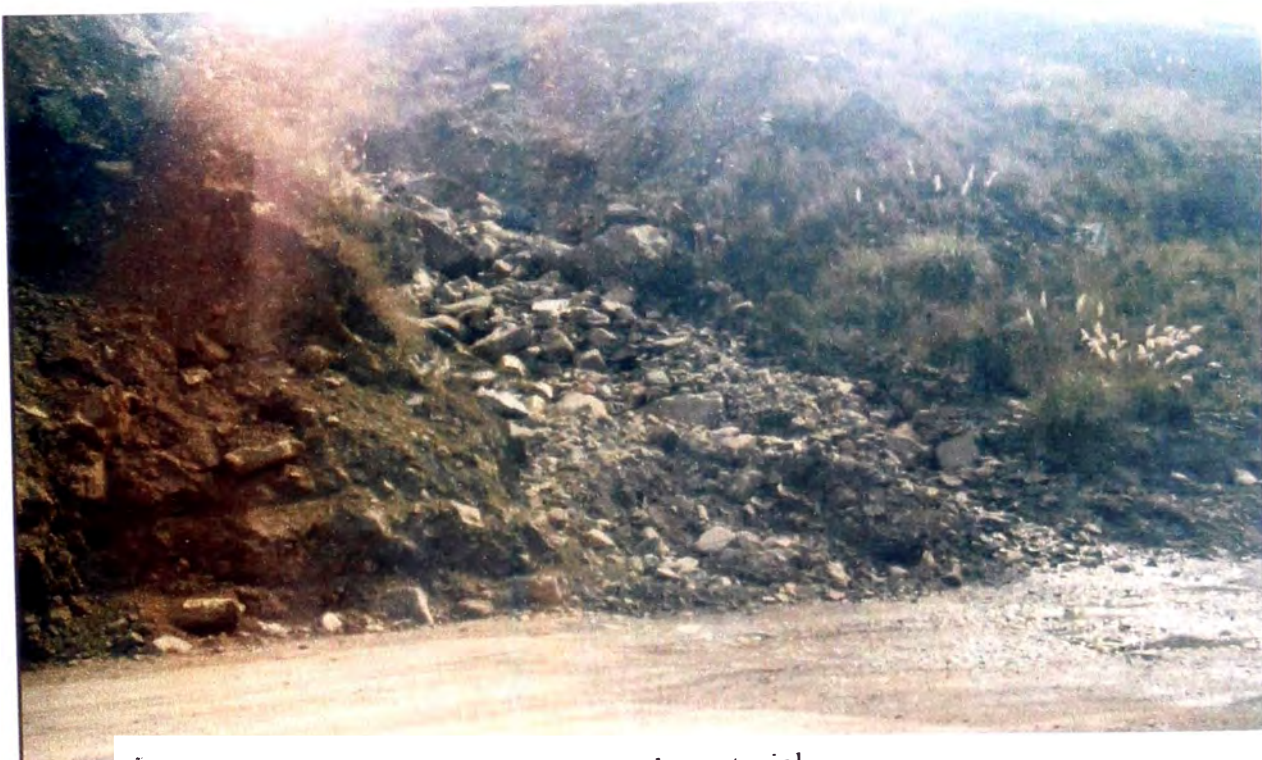
FOTO 10: En la foto se aprecia el arrastre de material.

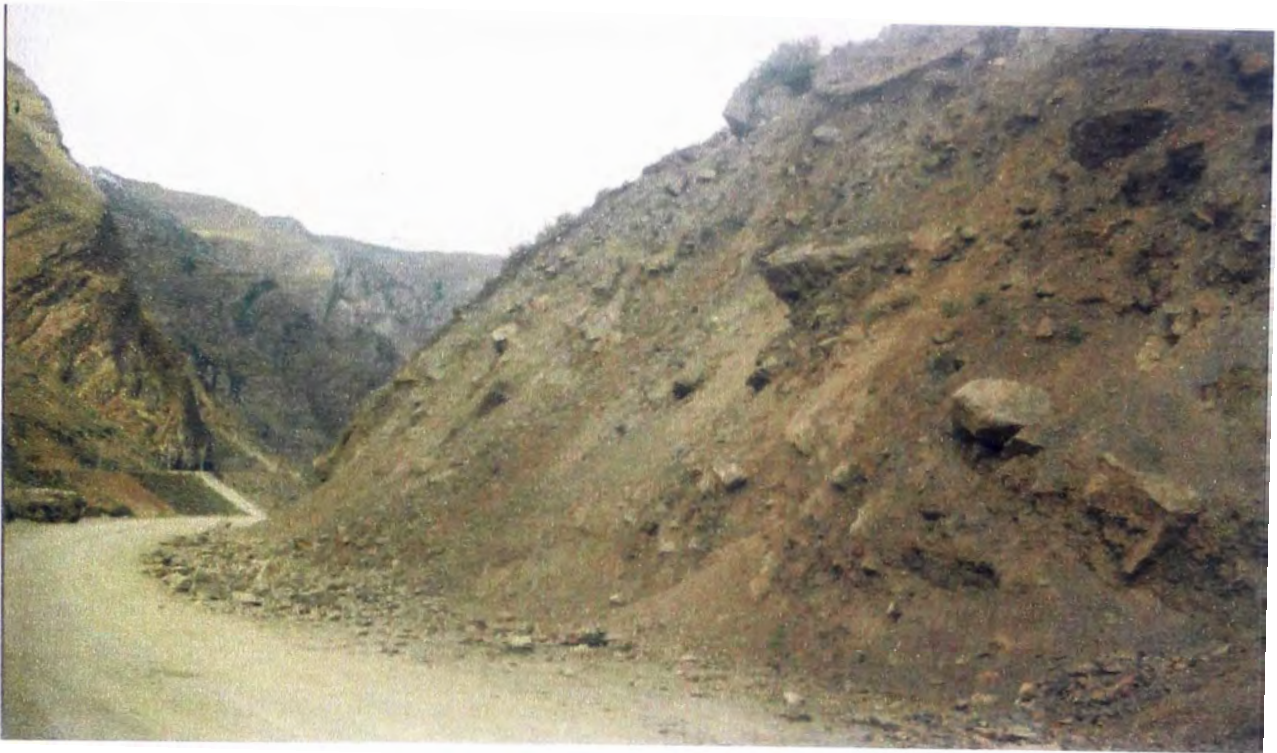
FOTO 11: Se aprecia el desprendimiento de materiales en los taludes de corte.

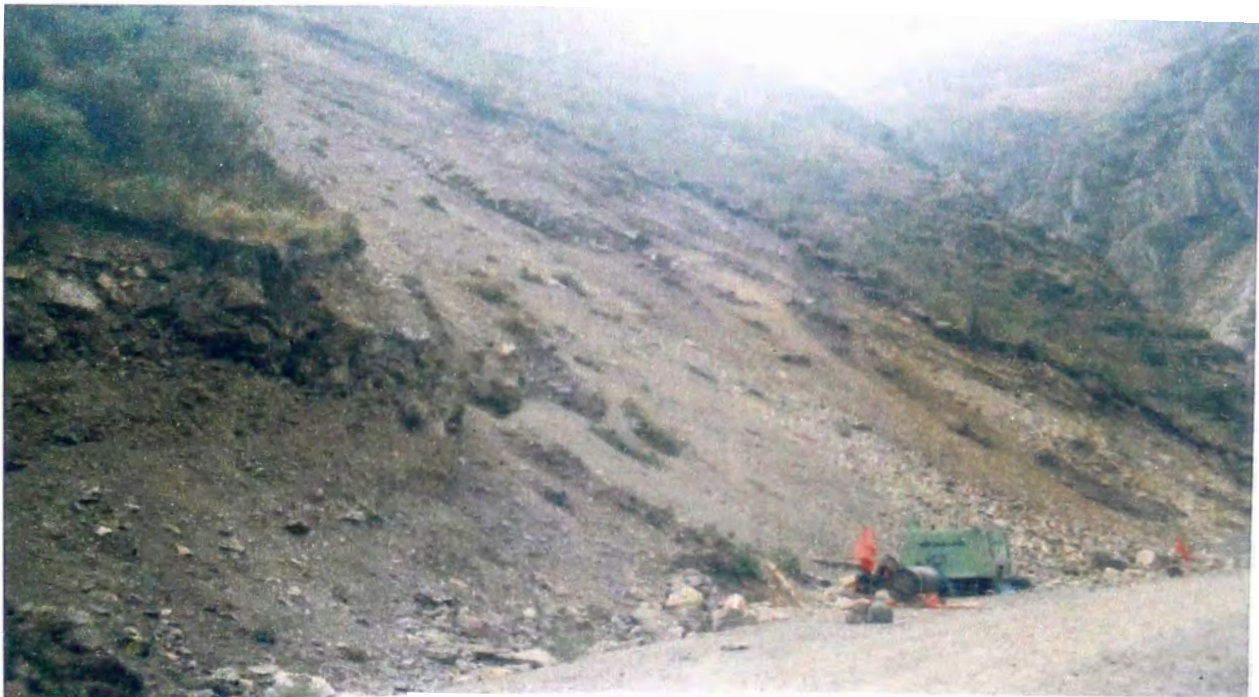
FOTO 12: Se aprecia el deslizamiento de materiales que irrumpen la plataforma del camino.

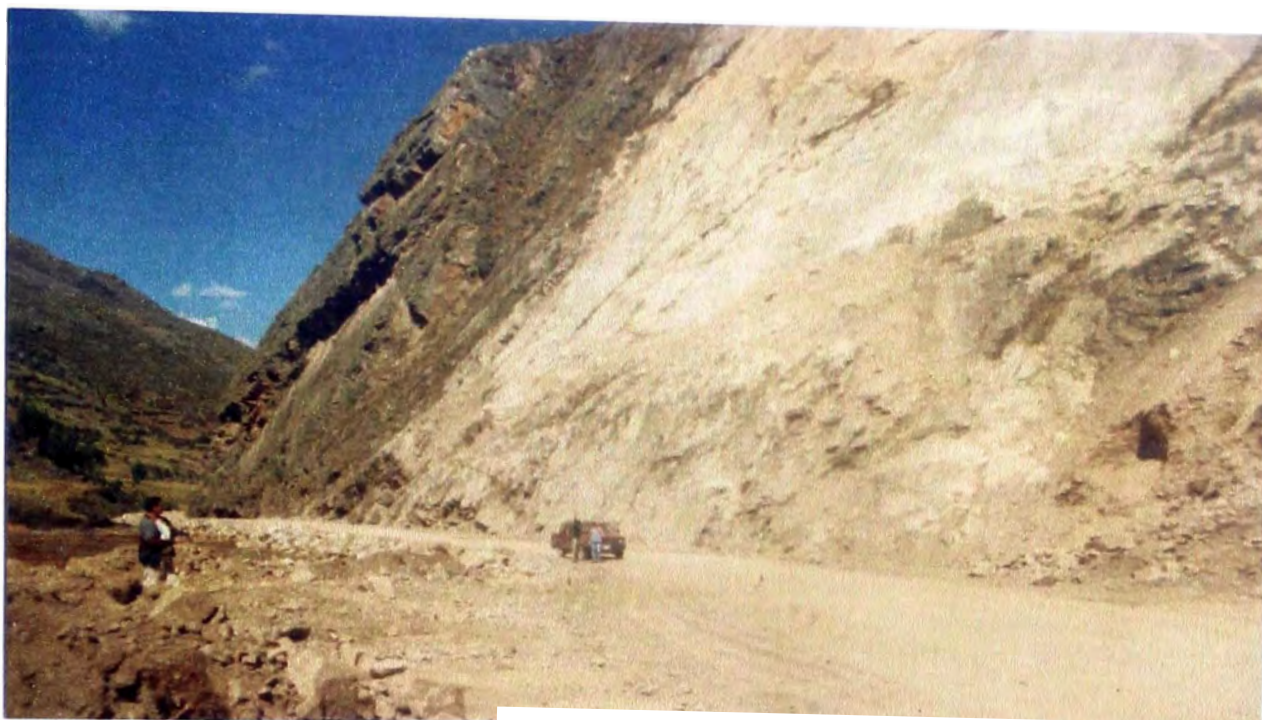
FOTO 13: En la vista se aprecia el desprendimiento de continuo de grandes bloques de rocas.

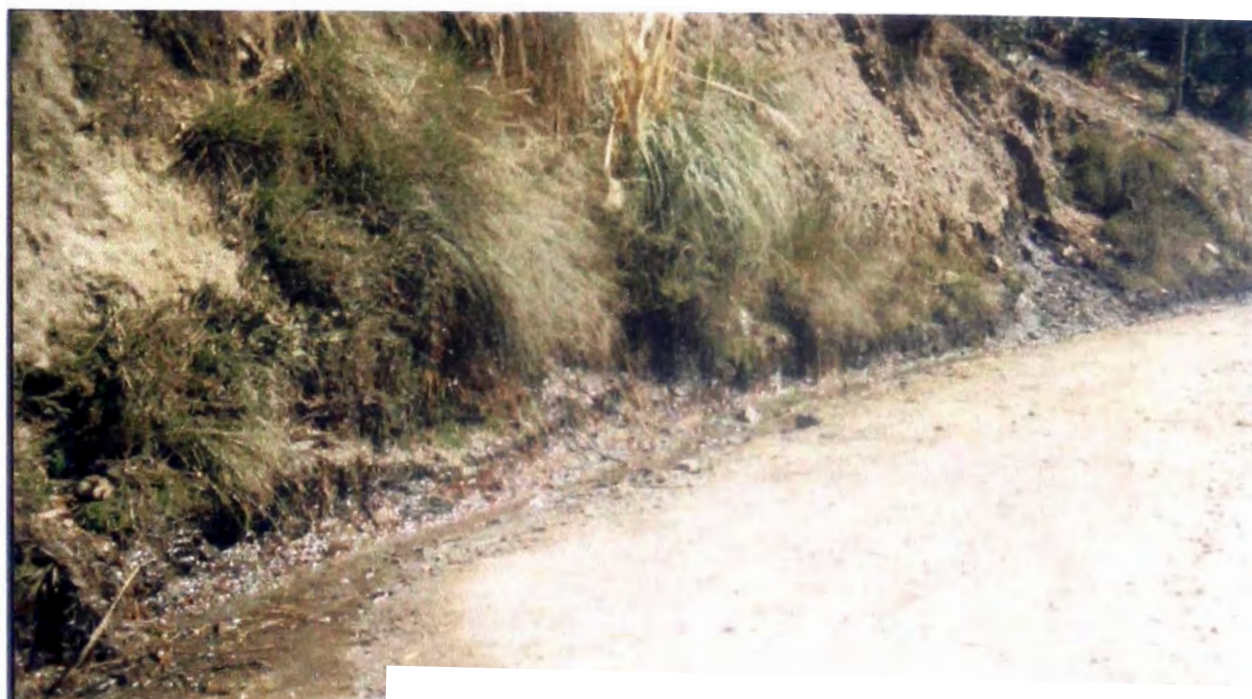
FOTO 14: Se observa las deficiencias que a la fecha de estudio las cunetas eran rústicas y faltas de mantenimiento.

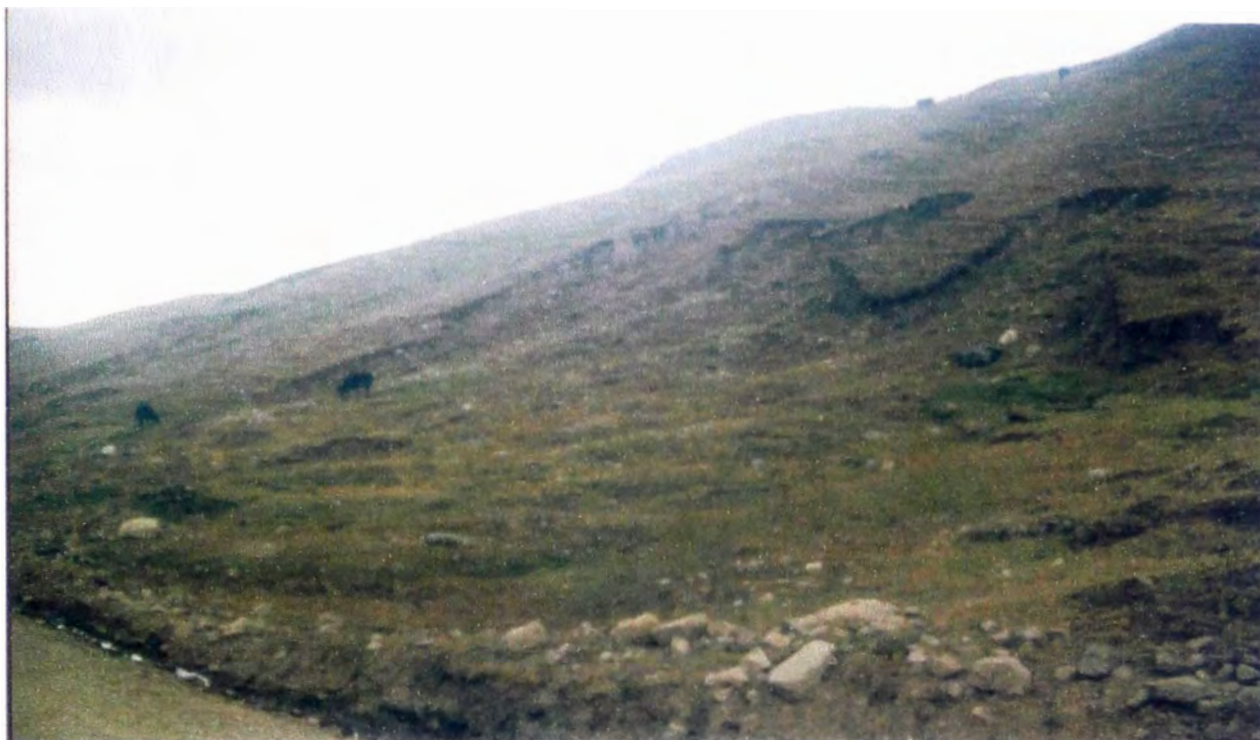
FOTO 15: A la altura del Km. 86 + 000 se aprecian a entamientos activados básicamente por la presencia de aguas subterráneas.

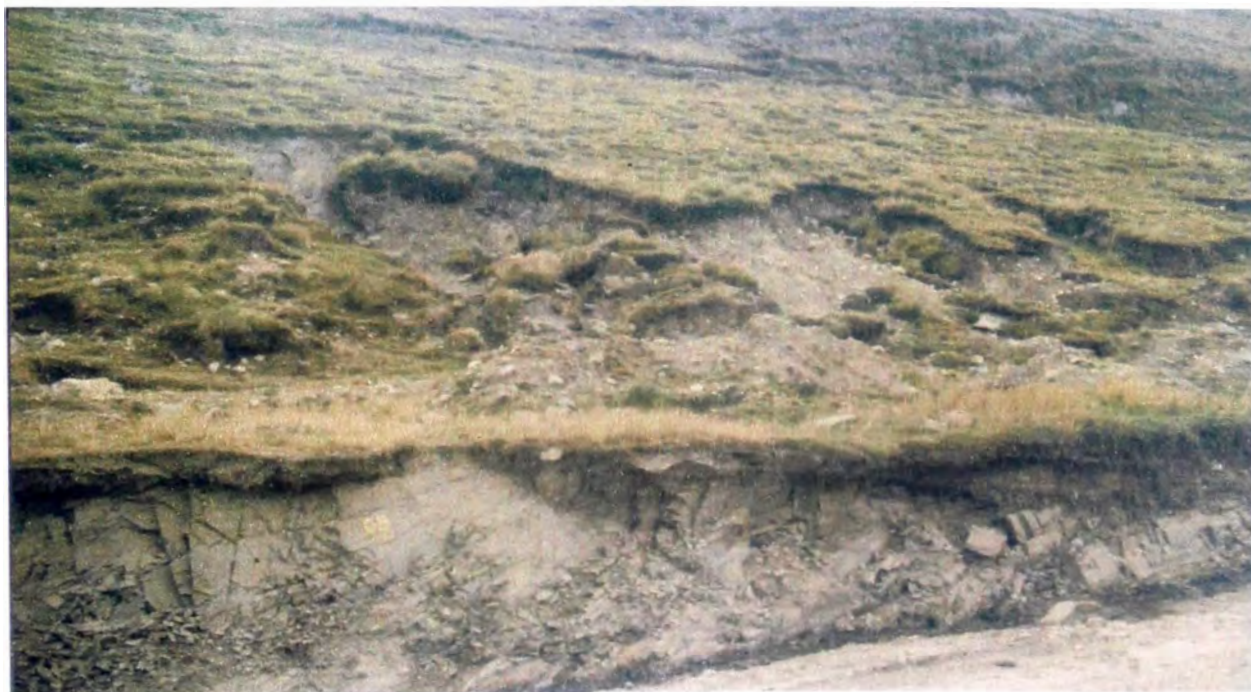
FOTO 16: En este tramo se proyecta zanjas de drenaje para poder bajar la napa freática.

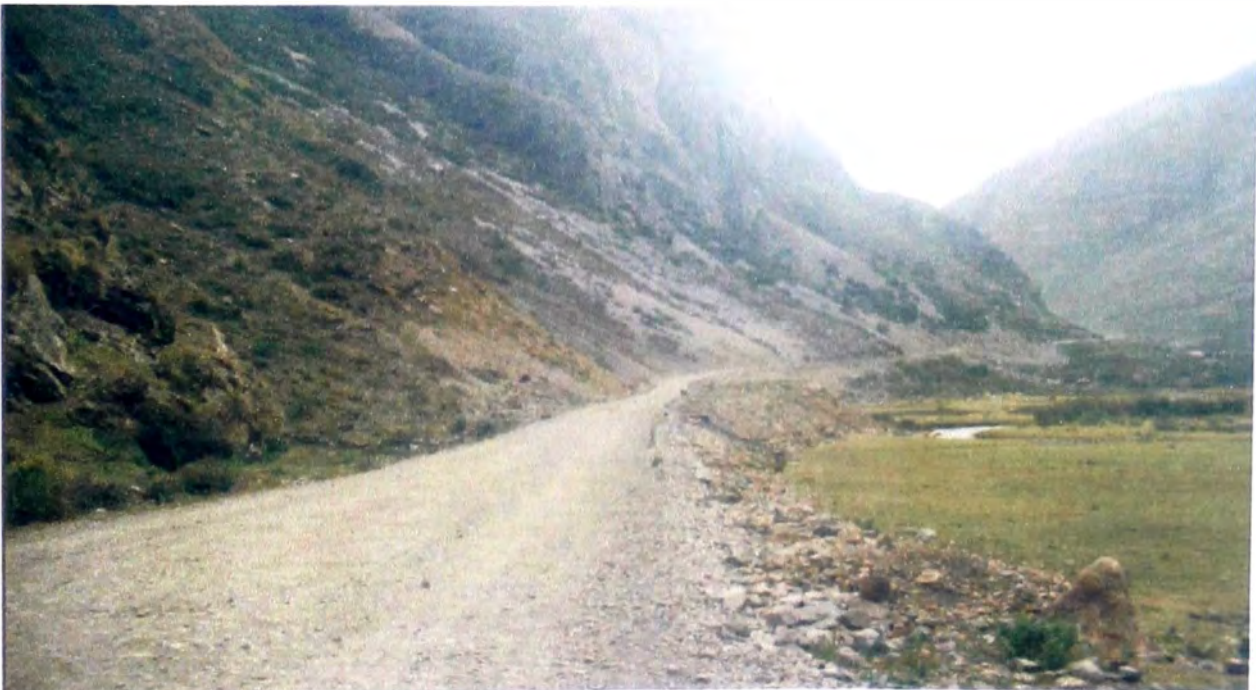
FOTO 18: En la foto se observa una fuente de agua, que encuentra cercana a la vía, se ejecutaron los respectivos análisis químicos para su uso en la fabricación de concreto.
