**UNIVERSIDAD NACIONAL DE
INGENIERÍA
FACULTAD DE INGENIERÍA CIVIL**

**EVALUACION DE LA RUGOSIDAD DE LA
CARRETERA CAÑETE – YAUYOS – CHUPACA
CON EQUIPO BUMP INTEGRATOR
TRAMO KM 74+000 - KM 79+000**

INFORME DE SUFICIENCIA

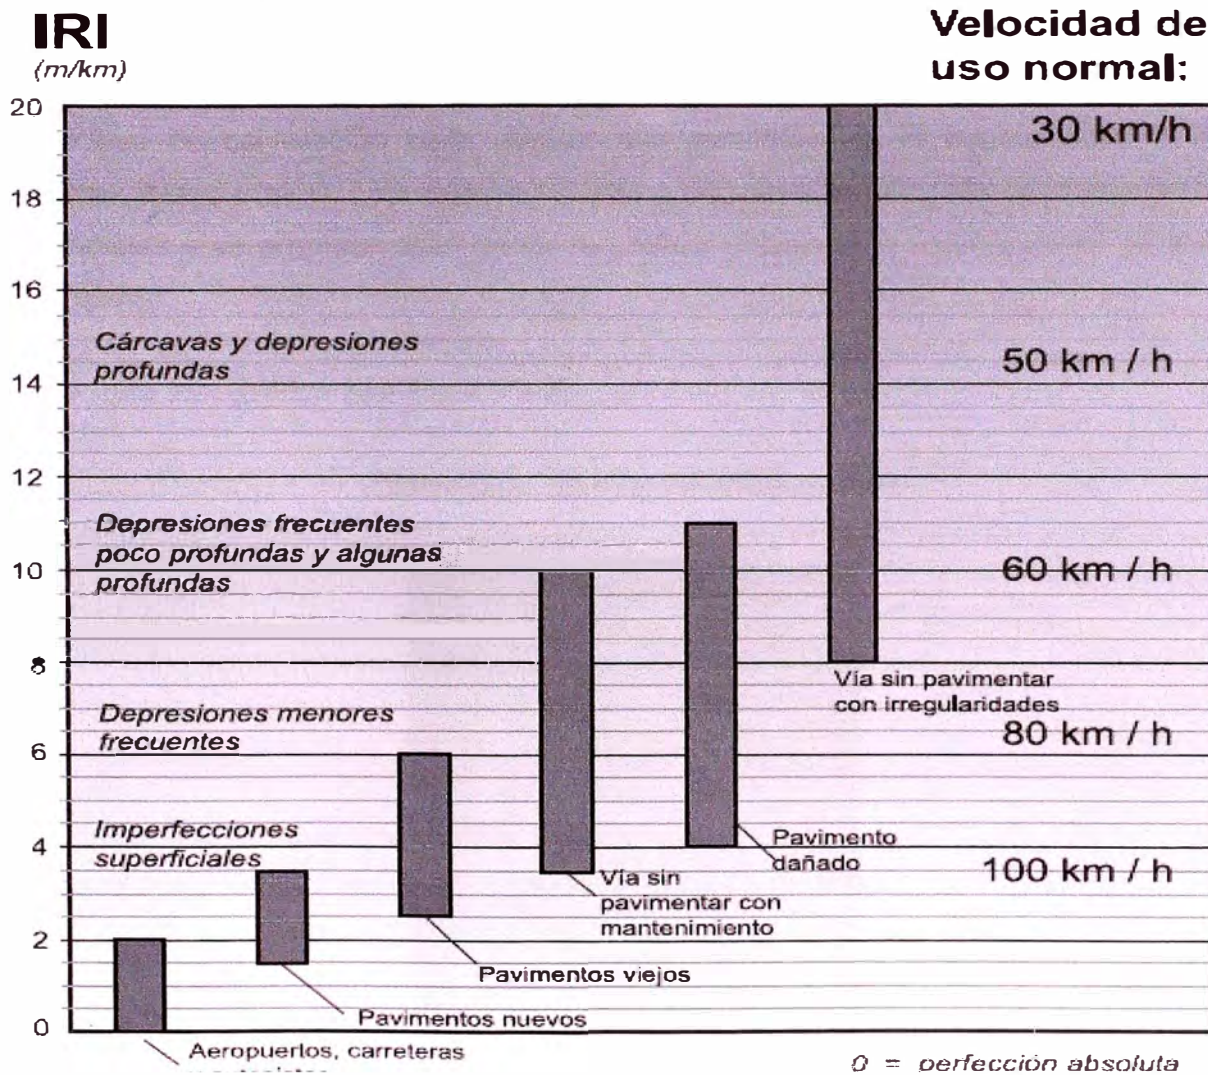
Figura 3.2. Escala estándar empleada por el Banco Mundial para la cuantificación del IRI para diferentes tipos de vías

Para caminos pavimentados, el rango de la escala del IRI es de 0 a 12 m/km, donde 0 representa una superficie perfectamente uniforme y 12 un camino intransitable; para vías no pavimentadas la escala se extiende hasta el valor de 20. El perfil real de una carretera recién construida tiene un estado cero, pero se define por su IRI inicial mayor a cero, debido principalmente a que alcanzar valores de IRI = 0 es sumamente difícil desde el punto de vista constructivo. Una vez puesta en servicio, la regularidad del pavimento se modifica lentamente en función del paso del tránsito.

A partir del estudio realizado por el Banco Mundial, se propuso una escala de medición de la regularidad superficial para diferentes tipos de vías (ver Figura 3.2).

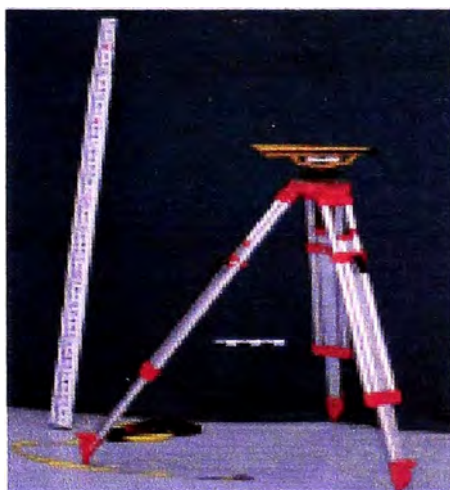
Figura 3.3. Nivel y mira topográfica

Es la manera más conocida para la medición del perfil longitudinal. El equipo consiste en una mira de precisión, graduada con unidades convenientes de elevación (típicamente divisiones de cm o pies), y un nivel topográfico empleado para establecer el dato de la línea horizontal.

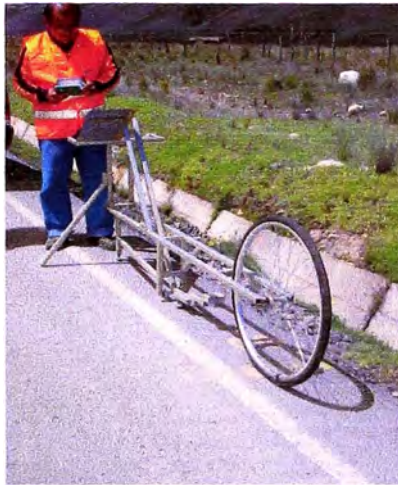
Figura 3.4. Equipo Merlín

El método de medición que utiliza el MERLIN, por haber sido diseñado este equipo como una variación de un perfilómetro estático y debido a la gran exactitud de sus resultados, califica como un método Clase 1.

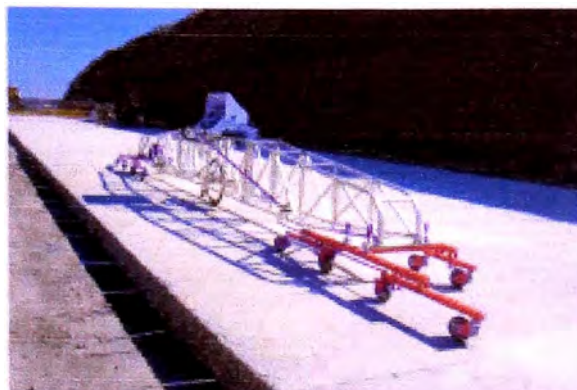
Figura 3.5. Perfilógrafo California

Los perfilógrafos tienen una rueda sensible, montada al centro del marco para mantener el movimiento vertical libre. La desviación de un plano de referencia, establecido por el marco del perfilógrafo, se registra (automáticamente en algunos modelos) en papel según el movimiento de la rueda sensible. Se pueden encontrar en una gran variedad de formas, configuraciones y marcas.

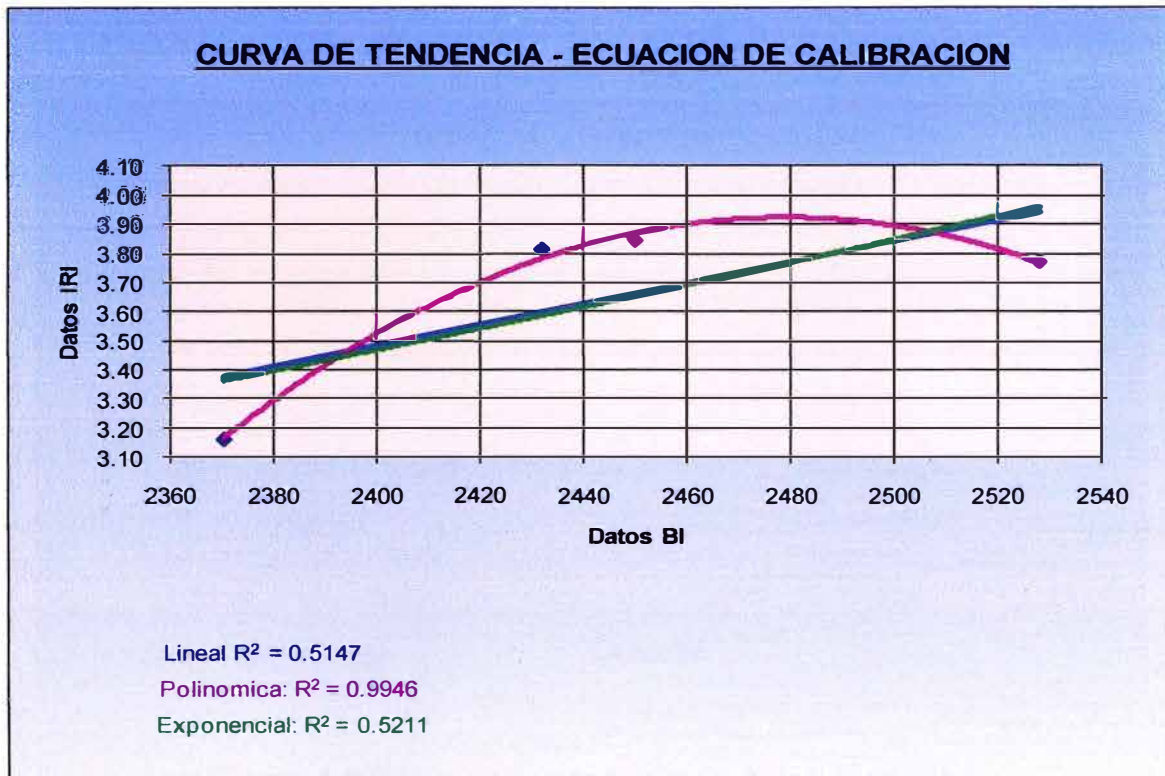
Figura 4.1 Curva de tendencia con datos originales

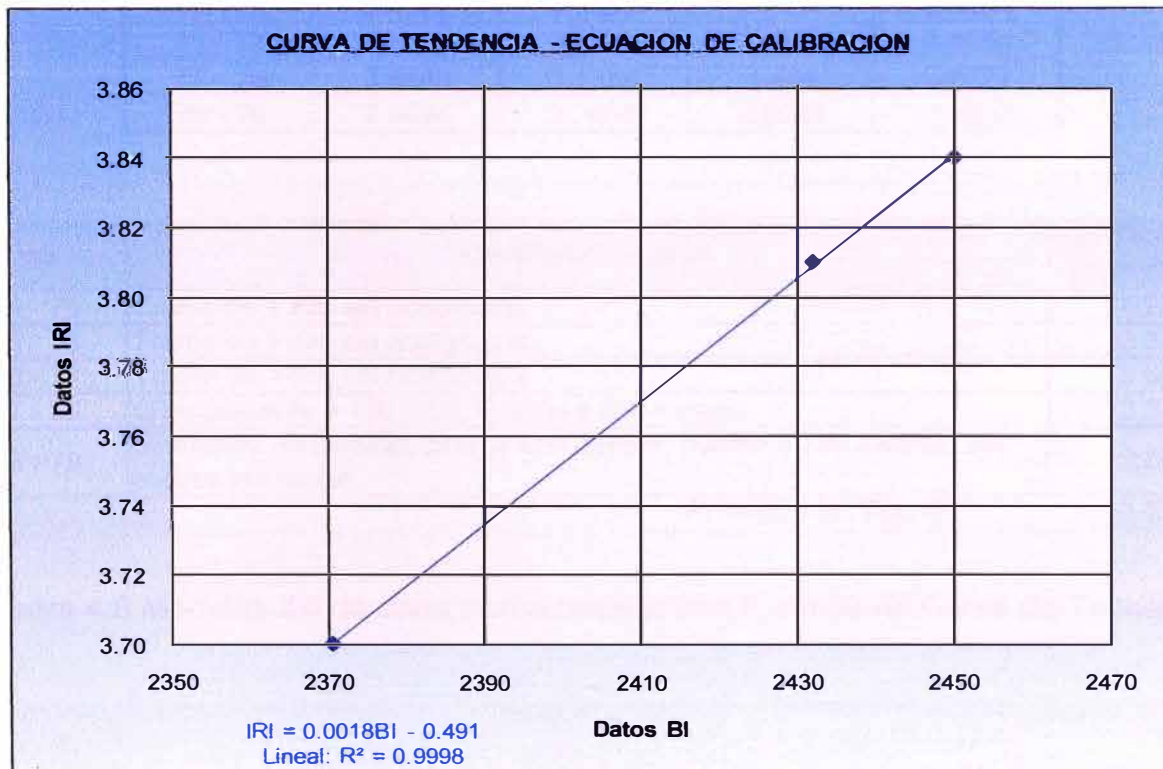
ECUACION	FORMULA MATEMATICA	R ²
Lineal	I.R.I. = 0.0018BI-0.491	0.9998

Figura 4.3 Curva de tendencia con datos finales

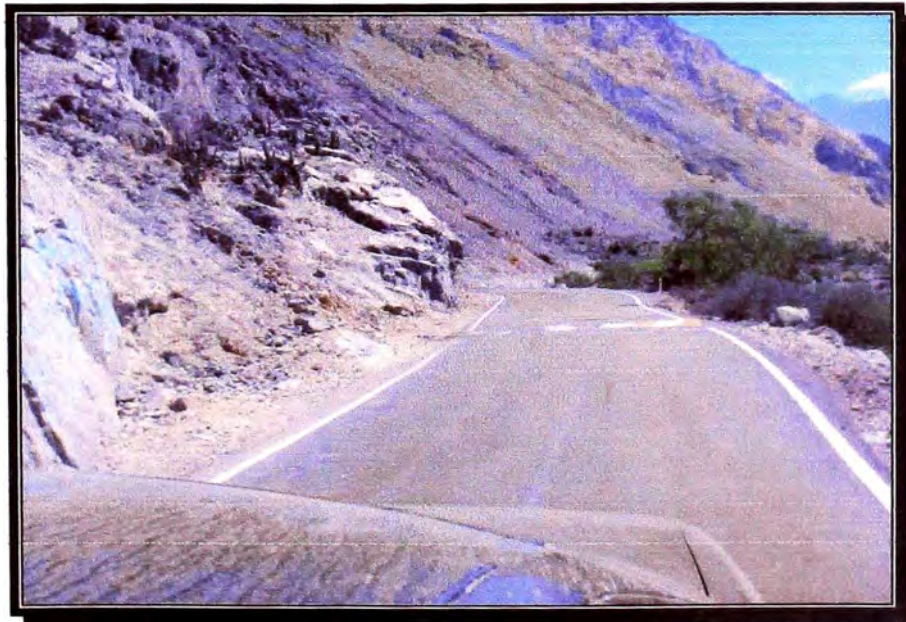
Presencia de Gibas en partes de las Vías

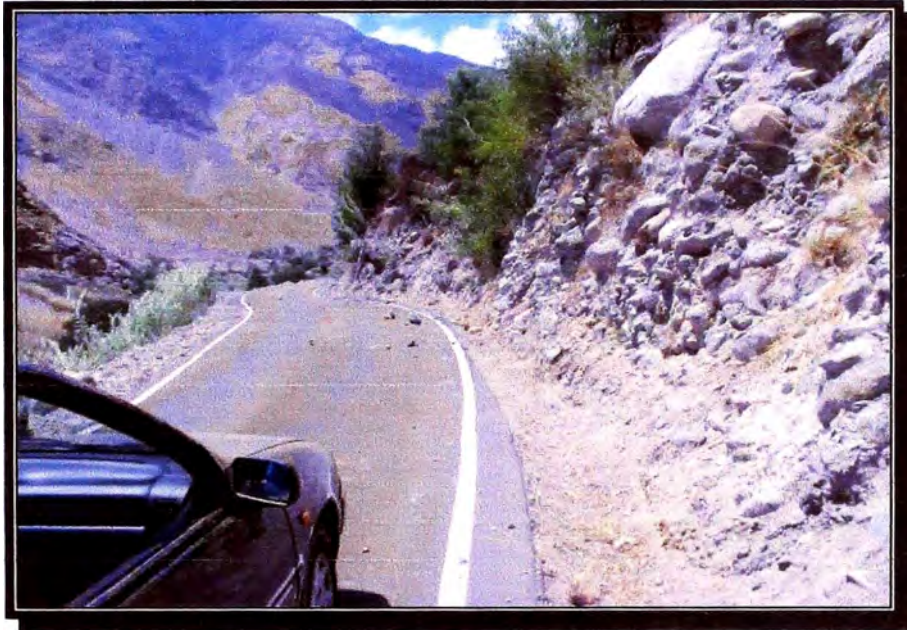
Desprendimiento de material de los cerros
