**EVALUACIÓN ESTRUCTURAL DE LA CARRETERA CAÑETE – YAUYOS –  
CHUPACA CON VIGA BENKELMAN – MÉTODO EMPÍRICO  
TRAMO KM. 64+000 – KM. 69+000**

**INFORME DE SUFICIENCIA**

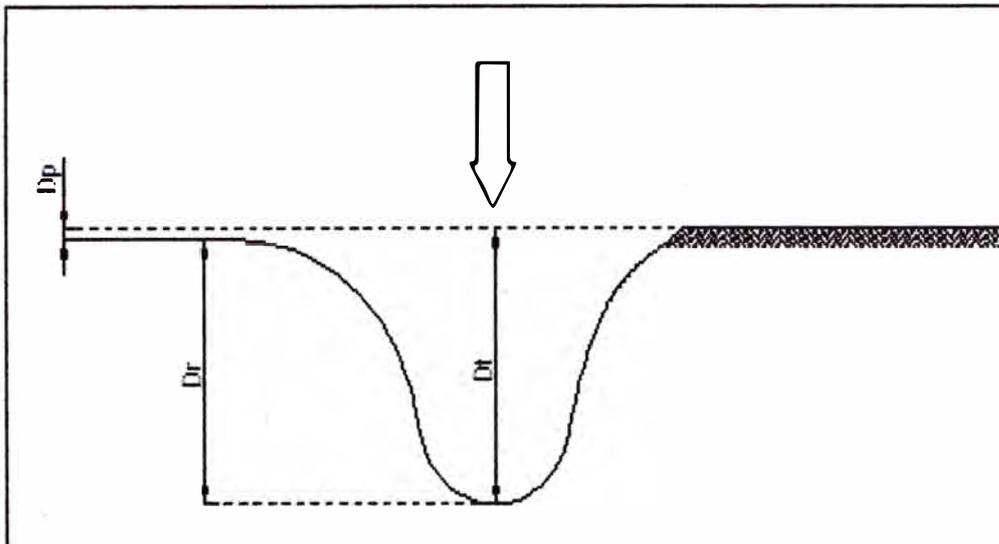
FIGURA N° 3.01. TIPOS DE DEFLEXIONES

- a. Deflexión Total ( $D_t$ ): Es la deformación vertical puntual de una superficie bajo la acción de una carga.
- b. Deflexión recuperable o elástica ( $D_r$ ): Es la recuperación elástica de la superficie que se produce al retirar la carga. Es la que se utiliza para el cálculo de refuerzo del pavimento.
- c. Deflexión permanente o residual ( $D_p$ ): es la diferencia entre la posición original de la superficie antes de aplicar la carga y después de retirarla.

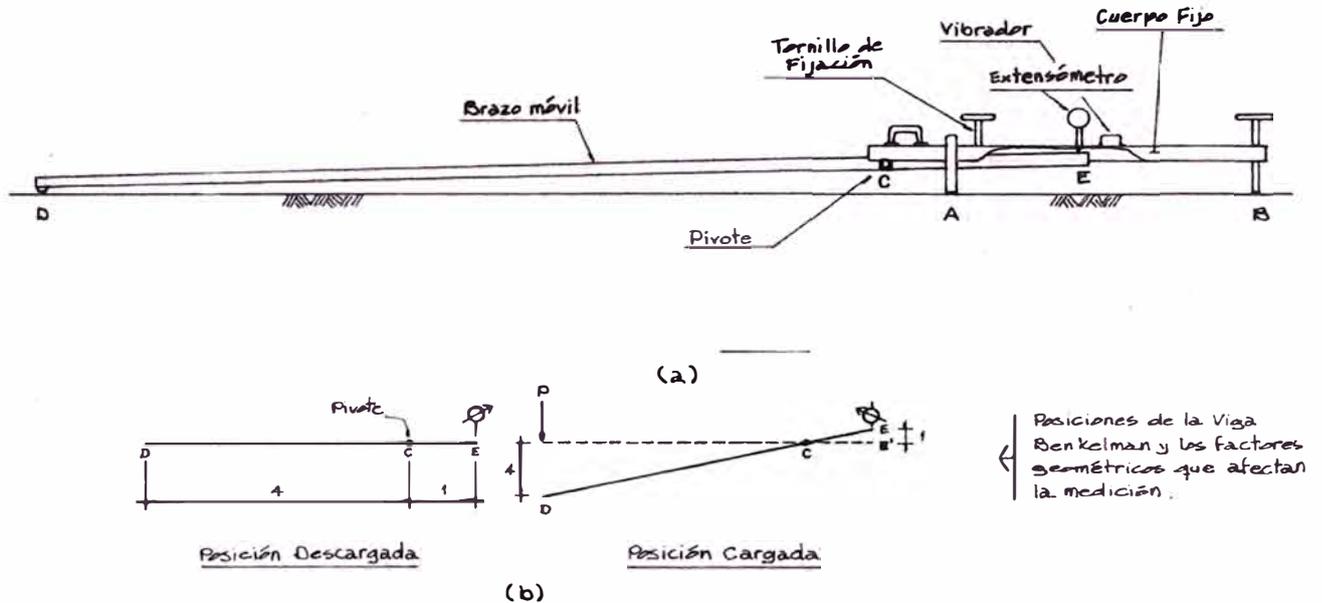
**FIGURA N° 3.02. ESQUEMA Y PRINCIPIO DE OPERACIÓN DE LA VIGA BENKELMAN**  
(Fuente: Estudio CONREVIAL)

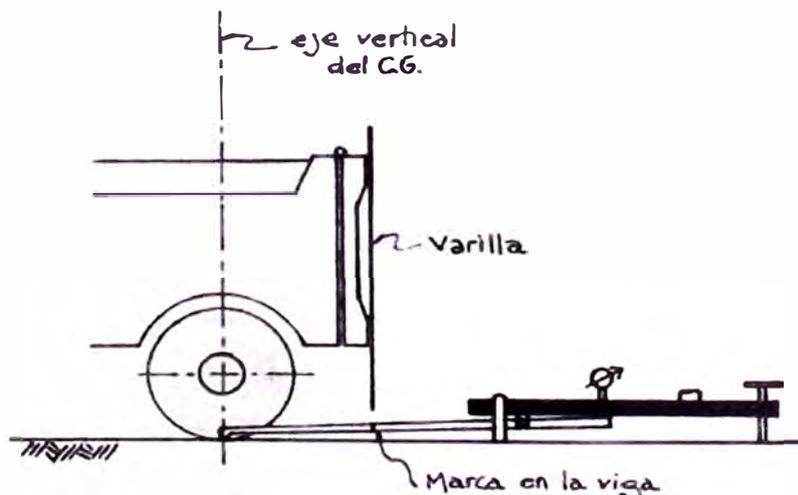
**FIGURA N° 3.03. CONFIGURACIÓN GEOMÉTRICA DEL SISTEMA DE CARGA EN ENSAYOS CON VIGA BENKELMAN.**  
(Fuente: Estudio CONREVIAL)

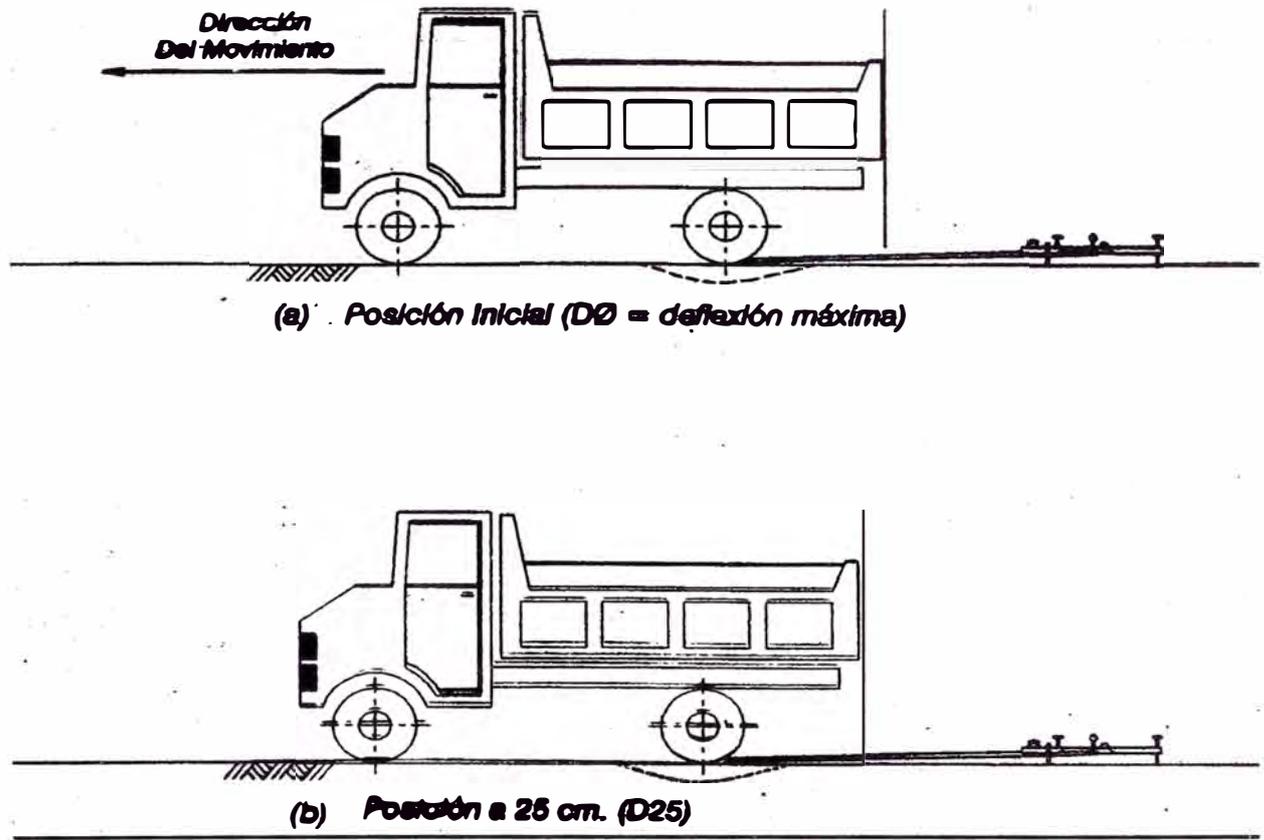
La Viga Benkelman, de acuerdo a procedimientos estandarizados, no mide la deformación elástica del pavimento en un proceso de carga directa sino que, partiendo de un estado inicial en que el pavimento se encuentra cargado, mide la recuperación que éste experimenta al ser descargado progresivamente. Para ello se coloca la punta del instrumento, en un punto "A" seleccionado, bajo el centro de gravedad de una de las llantas dobles del camión que aplica la carga, y que inicialmente se encuentra estacionado. El pavimento, en consecuencia, por efecto del peso aplicado por las llantas experimenta una deformación elástica. En esa posición se gradúa el dial en "cero", que se asume como 100 o 200.

Como las lecturas que se toman en el dial corresponden a componentes de deformación en un proceso de "descarga", el valor final será menor que el inicial.

FIGURA N° 3.04. ESQUEMATIZACIÓN DEL PROCESO DE MEDICIÓN CON LA VIGA BENKELMAN.

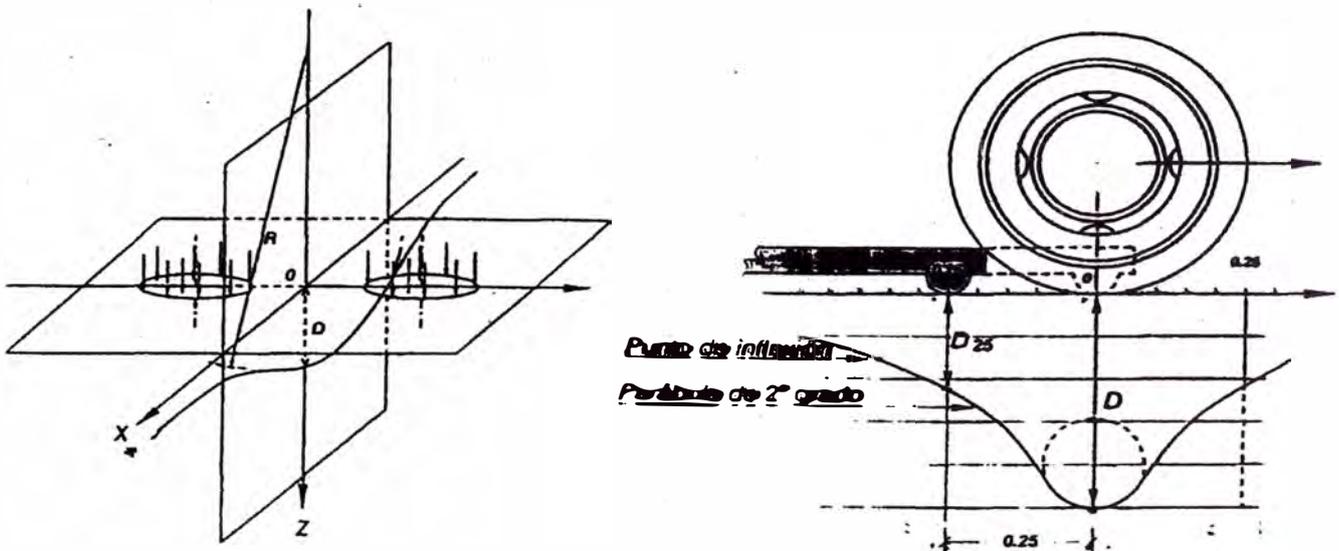
El radio de curvatura permite determinar la magnitud de la deformación lineal por tracción que sufren las capas asfálticas al flexionar bajo la acción de las cargas de tránsito. El método para determinar el radio de curvatura se basa en la hipótesis de que la línea de deflexiones de la distancia hasta el eje de carga, se aproxima a una parábola hasta una distancia superior a 25 cm sufriendo luego una inflexión para tender asintóticamente hacia la horizontal. La curvatura de la parábola queda entonces definida por su parámetro, el cual en la zona de máxima curvatura se confunde con el radio del arco oscular en dicho punto, o sea exactamente bajo el centro del eje de la rueda cargada. El radio de curvatura según la metodología francesa se expresa mediante la siguiente fórmula:

FIGURA N° 3.05. ESQUEMA CONCEPTUAL DEL RADIO DE CURVATURA

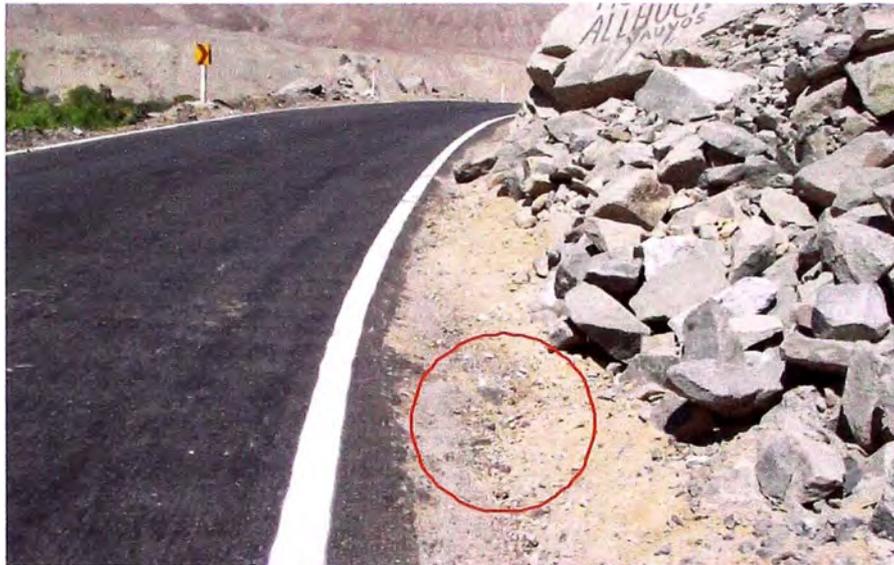
Foto N°1: Km 68+950 al Km 69+000: Problemas de Drenaje – Cunetas de tierra en mal estado

Para el sector Km. 64+000 al Km. 69+000, se recomienda mejorar el sistema de drenaje, con cunetas y alcantarillas, para que el agua no deteriore la estructura del pavimento y por consiguiente la transitabilidad.

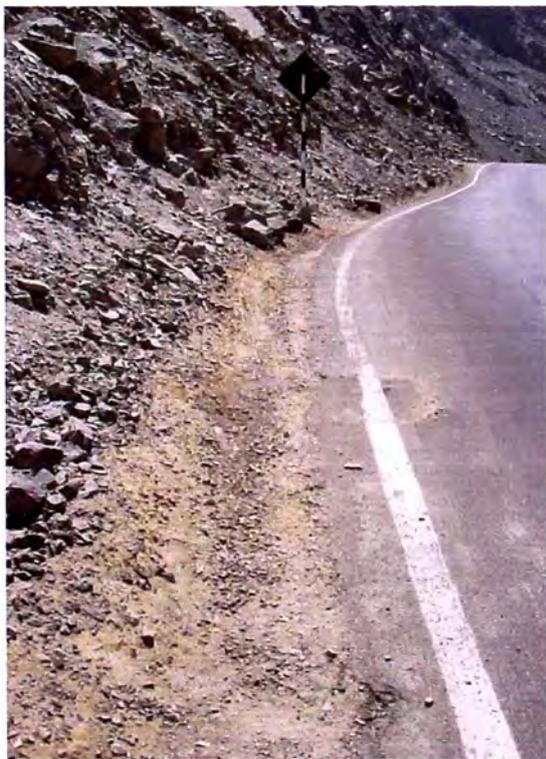
Foto N°2: Km 68+800 al Km 68+860:  
Cunetas de tierra en mal estado

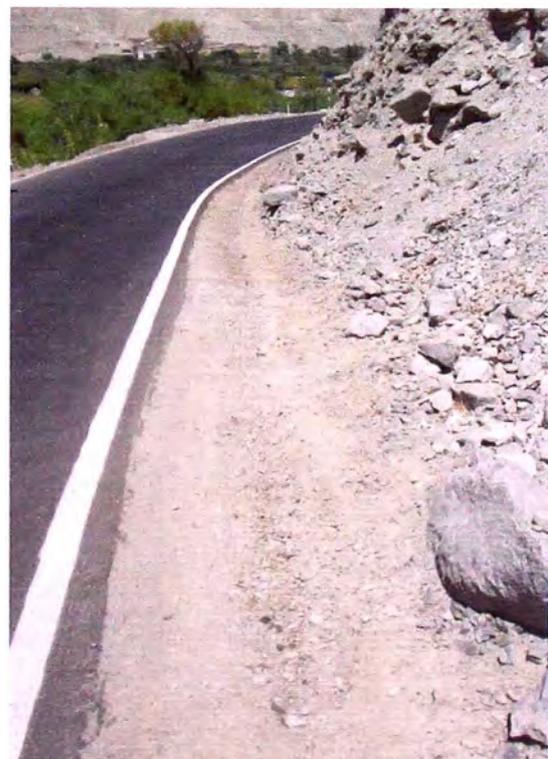
Foto N°3: Km 68+800 al Km 68+860:  
Cunetas de tierra en mal estado

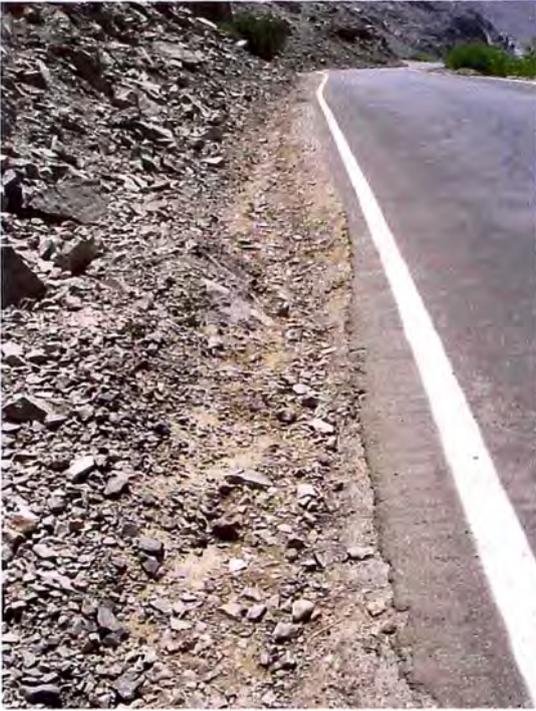
Foto N°4: Km 68+700 Cunetas de tierra en mal estado

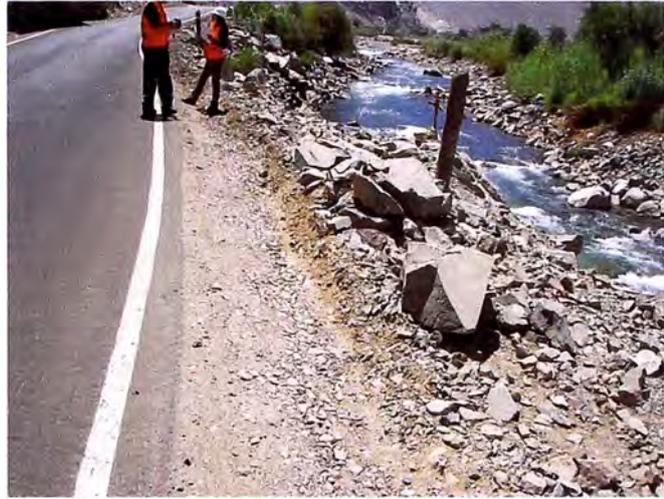
Foto N°5: Km 68+640, Cunetas de tierra innecesarias, lo que se debió hacer es hacer una plataforma con adecuada pendiente que de hacia el rio.

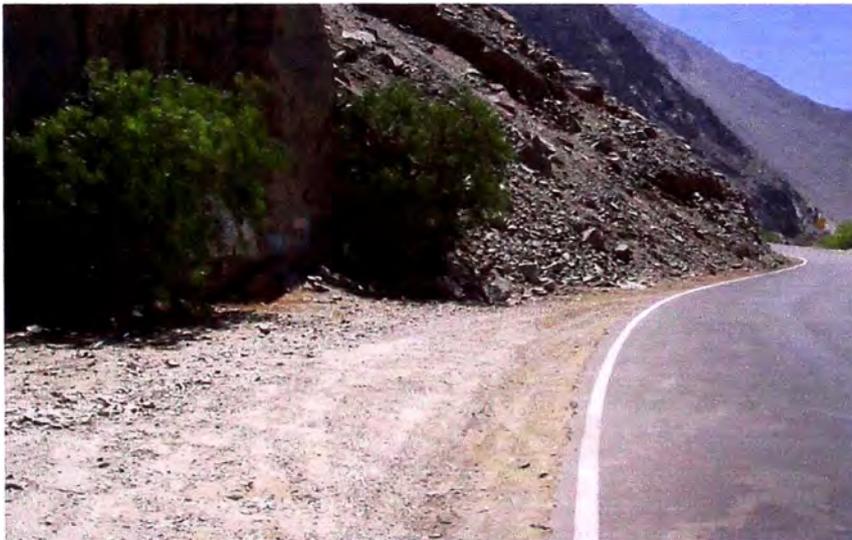
Foto N° 06: Km 68+500:  
Cunetas inexistentes, pero necesarias debido a las precipitaciones que se presentan en las estaciones lluviosas del año, que dañarían la base estabilizada.

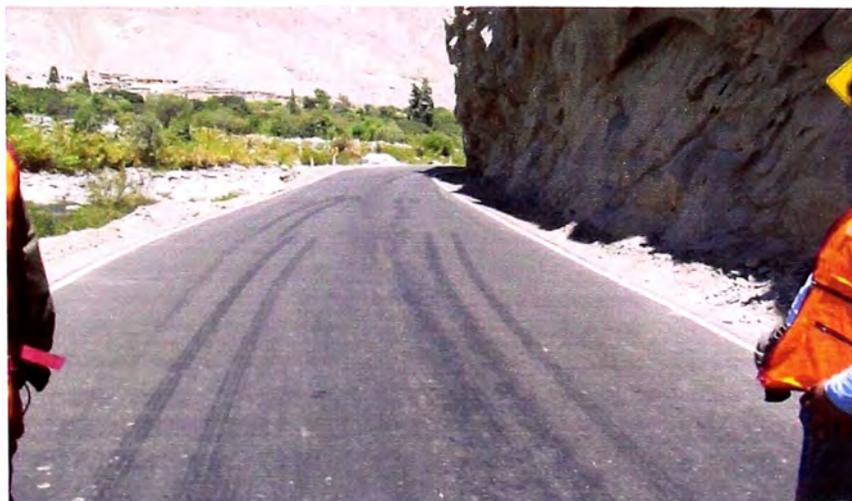
Foto N°7: Km 68+600:  
Peligro de accidente, por zona rocosa y taludes altos. Necesidad de hacer voladura de rocas para ensanchar la vía, ya que es constante lugar de accidentes de tránsito.

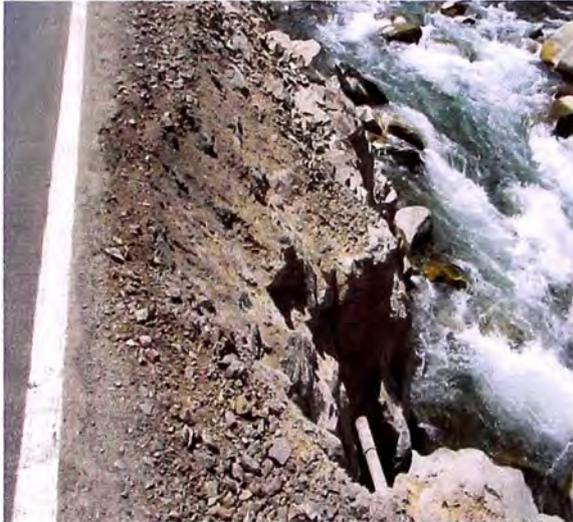
Foto N°8: Km 68+300: Necesidad de muro de sostenimiento

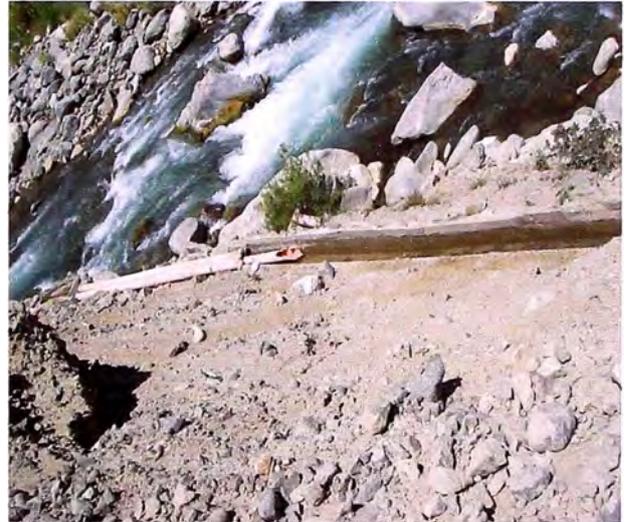
Foto N° 9: Km 68+200: Canal de riego y empalme con tubería de PVC, este canal esta afectado por los deslizamientos de boloneria.

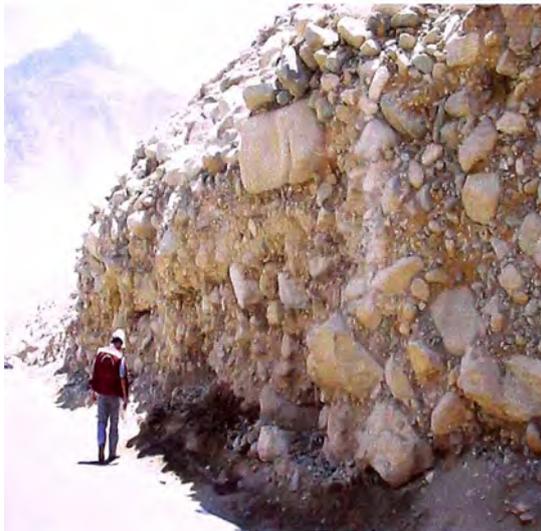
Foto N° 10: Km 68+200: Filtraciones en lado adyacente a la carretera.

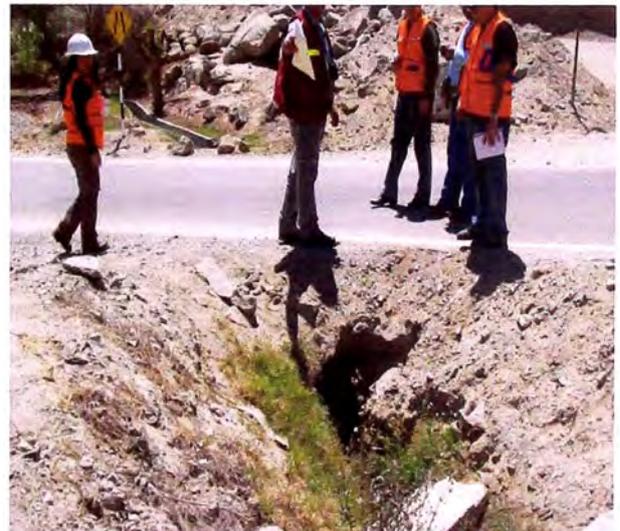
Foto N° 11: Km 68+000: necesidad de una nueva alcantarilla.

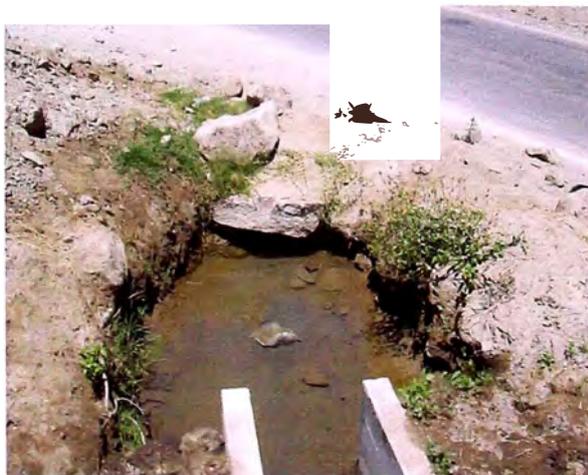
Foto N° 12: Km 68+000: Aguas arriba canal de riego. Necesidad de diseño de emboquillado.

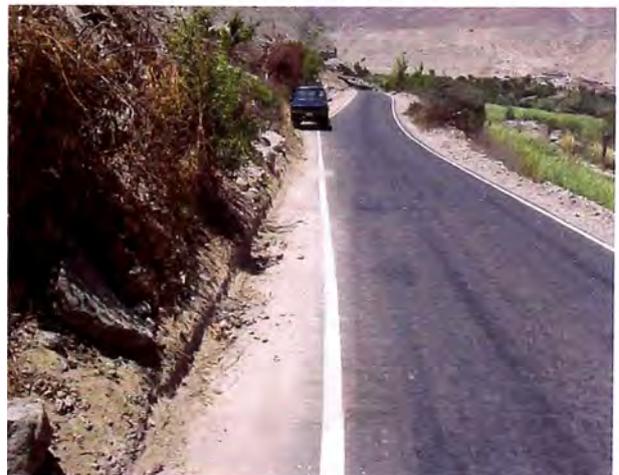
Foto N° 13: Km 67+000 al 68+000: Necesidad de alcantarillas, por derrame de agua de terrenos de cultivo adyacente a la carretera.

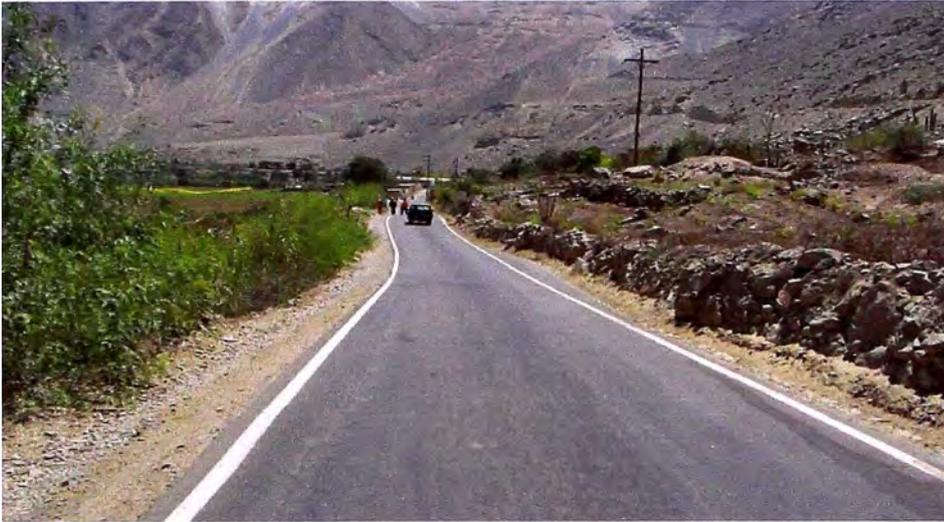
Foto N° 14: Km 67+900 al Km 68+000, Cunetas en mal estado.

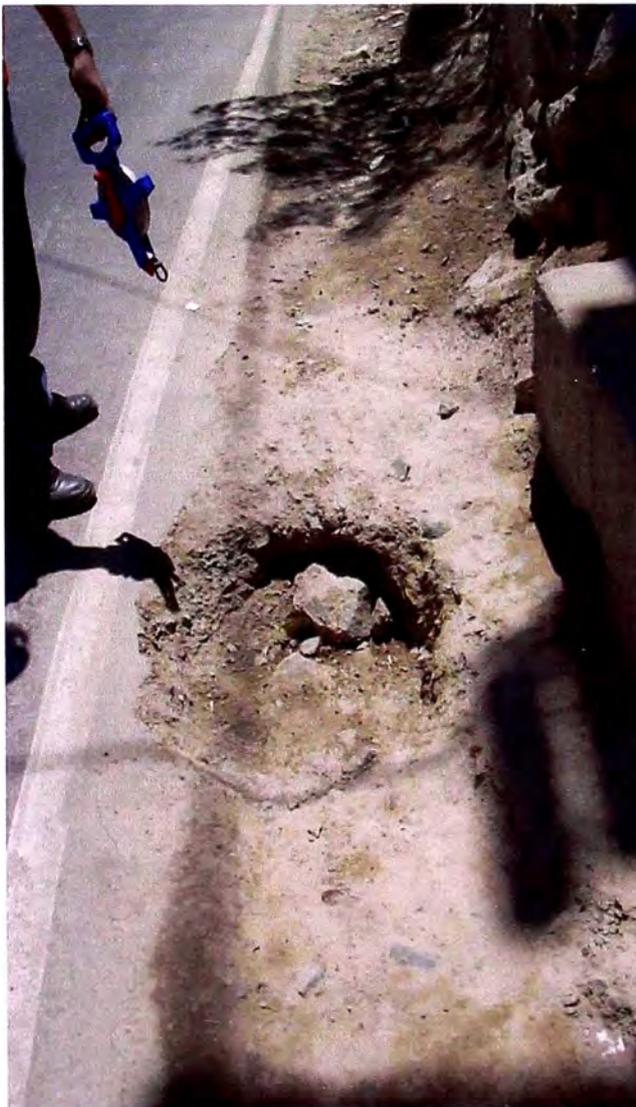
Foto N° 15: Km 67+590 Necesidad de alcantarillas, para evitar filtraciones y derrame de agua por los terrenos de cultivo adyacentes.

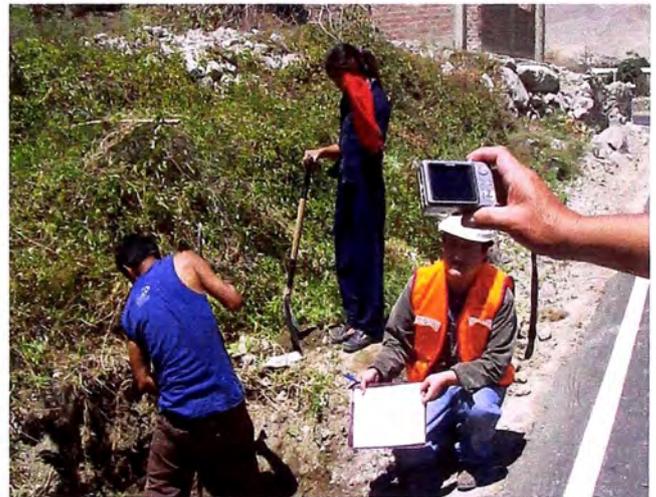
Foto N° 16: Km 67+275, Calicata realizada para conocer las características propias del suelo de la vía.

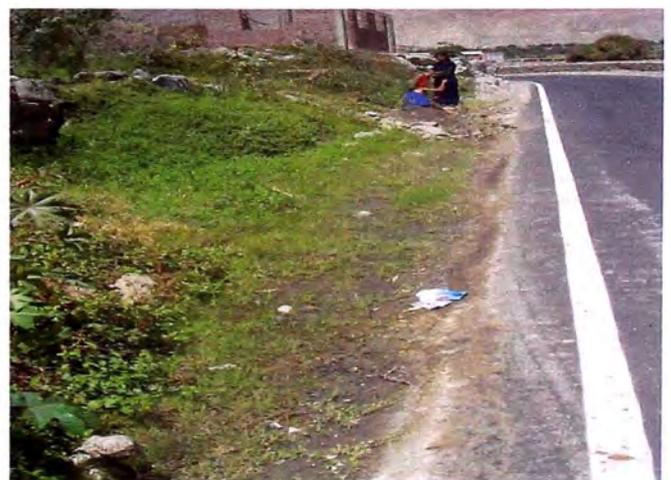
Foto N° 17: Km 67+000 al Km 67+270 Necesidad de 05 alcantarillas de D=12", tajeas, para derrame agua de terrenos de cultivo.

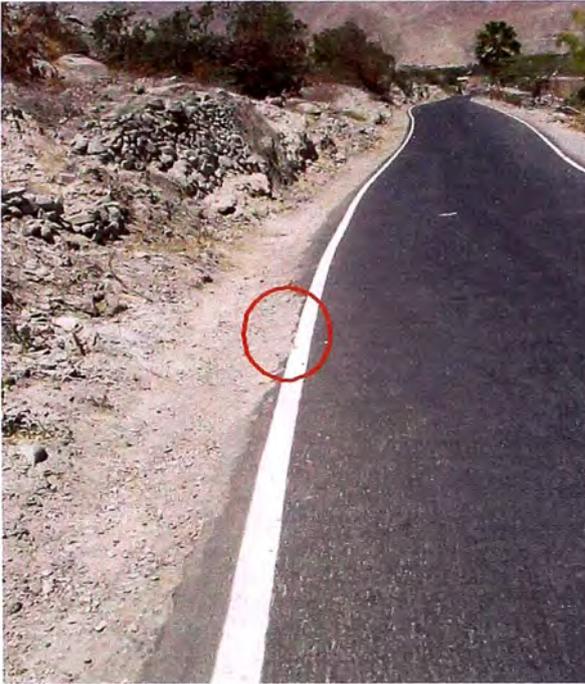
Foto N° 18: Km 67+100 deterioro de la carretera, debido a que falta mejorar la vía realizando pendientes a los lados de esta, con dirección a la cuneta de tierra.

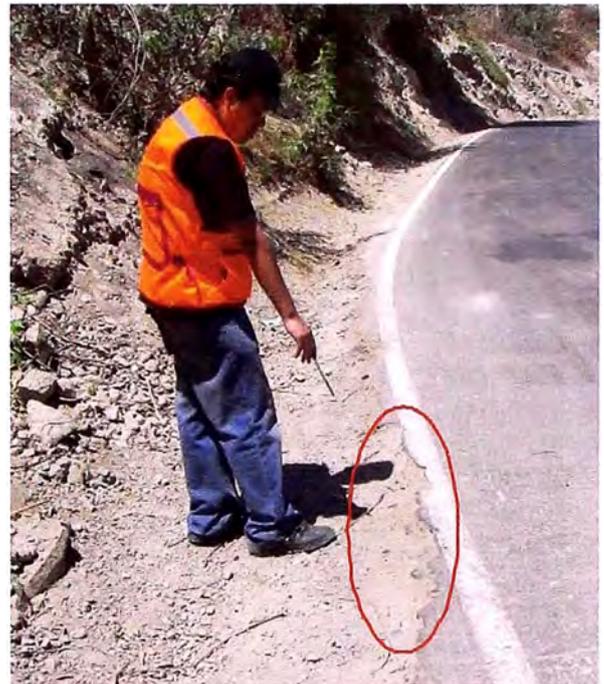
Foto N° 19: Km 67+050 se encuentra deterioro de la carretera, debido a que falta mejorar la vía realizando pendientes a los lados de esta, como se puede ver en la imagen no solo afecta al slurry también se deteriora el pintado de la señalización.

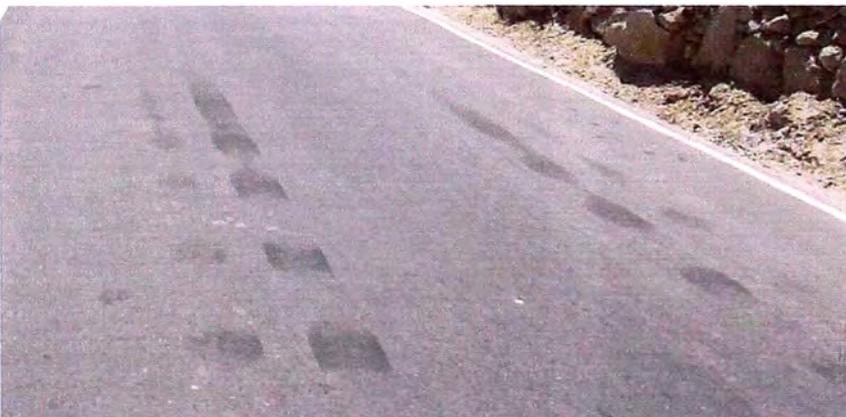
Foto N° 20: Km 66+980 se encuentra marcas en el pavimento por las llantas producto del esfuerzo de frenado que generan los vehículos,

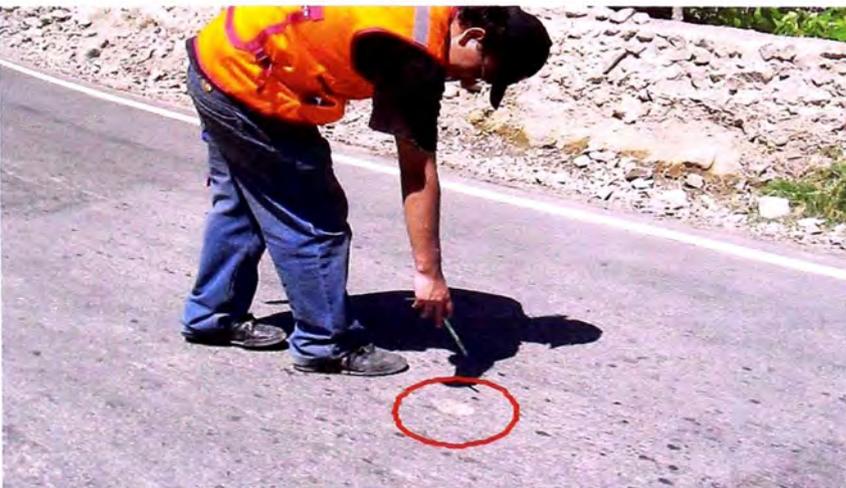
Foto N° 21: Km 66+900 se encuentra deterioro en el pavimento, debido a que hay un hueco en el slurry,

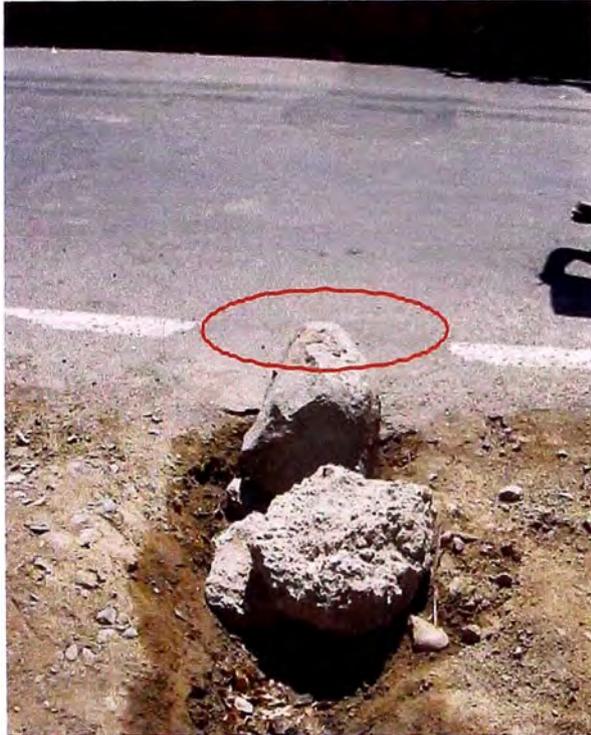
Foto N° 22: Km 66+500 se encuentra deterioro en el pavimento, debido a que hay un infiltración por debajo de este tramo, la línea continua de la carretera también se está borrando.

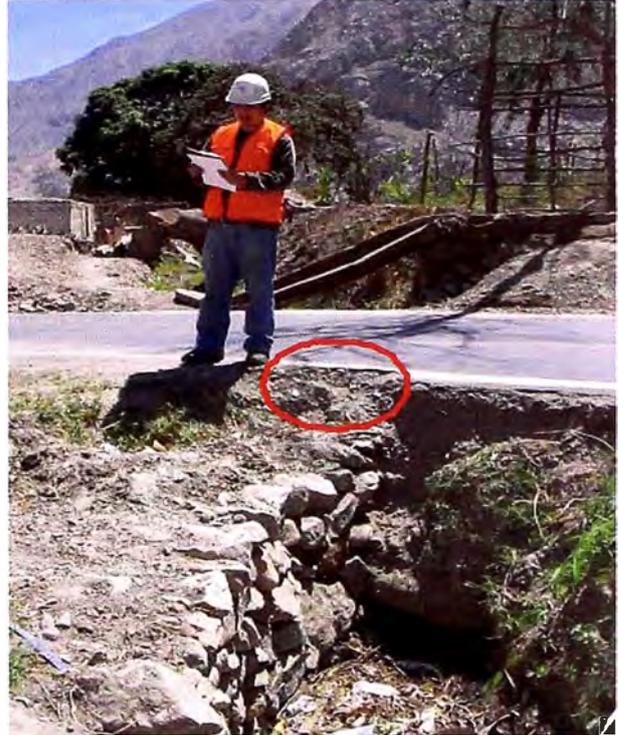
Foto N° 23: Km 66+450 se encuentra deterioro en el pavimento, debido a que hay un canal que pasa por este lado de la carretera, y genera inestabilidad a la vía, esta falla se genera por el boquillado del canal.

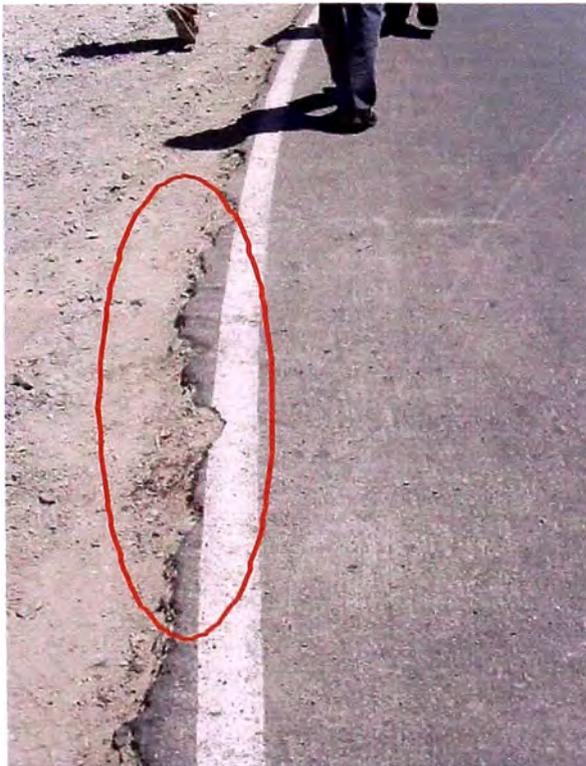
Foto N° 24: Km 66+300 se encuentra deterioro en el pavimento en los lados de la carretera, debido a que falta mejorar la vía realizando pendientes a los lados de esta.

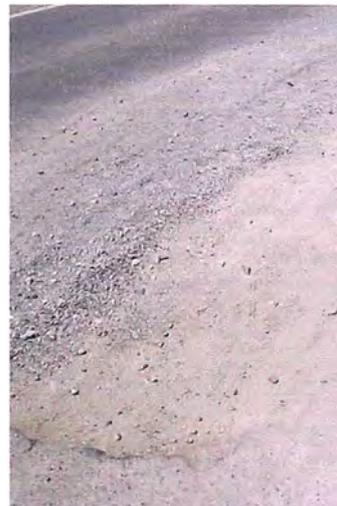
Foto N° 25: Km 66+000 se encuentra deterioro en el pavimento en la carretera, debido a que se ha creado una vía de acceso para el campamento de la C.H. El Platanal.

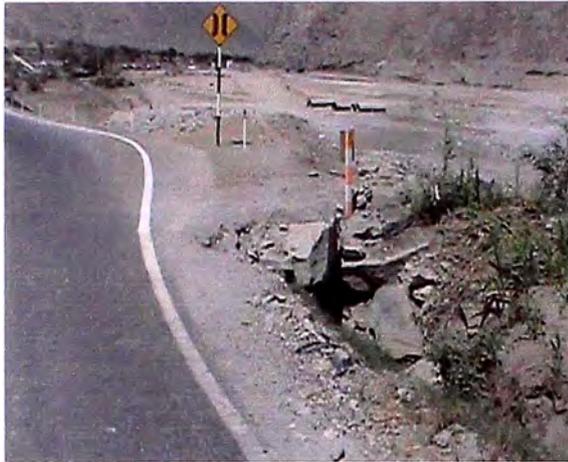
Foto N° 26: Km 65+300 se encuentra deterioro en el pavimento en la carretera, debido al canal de riego que pasa por esta zona.

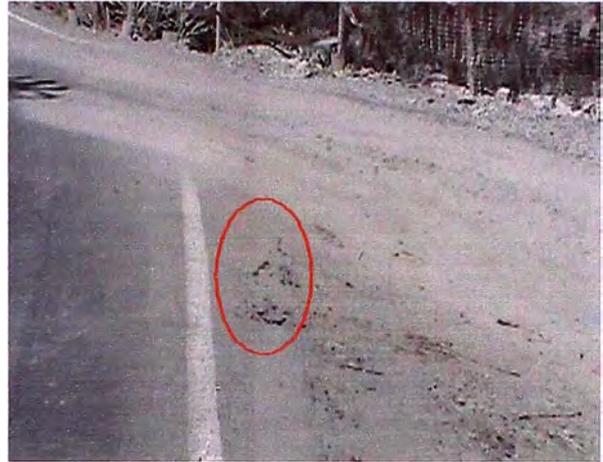
Foto N° 27: Km 65+200 se encuentra deterioro en el pavimento en la carretera, debido a que se ha creado una vía de acceso para la concretera UNICON.

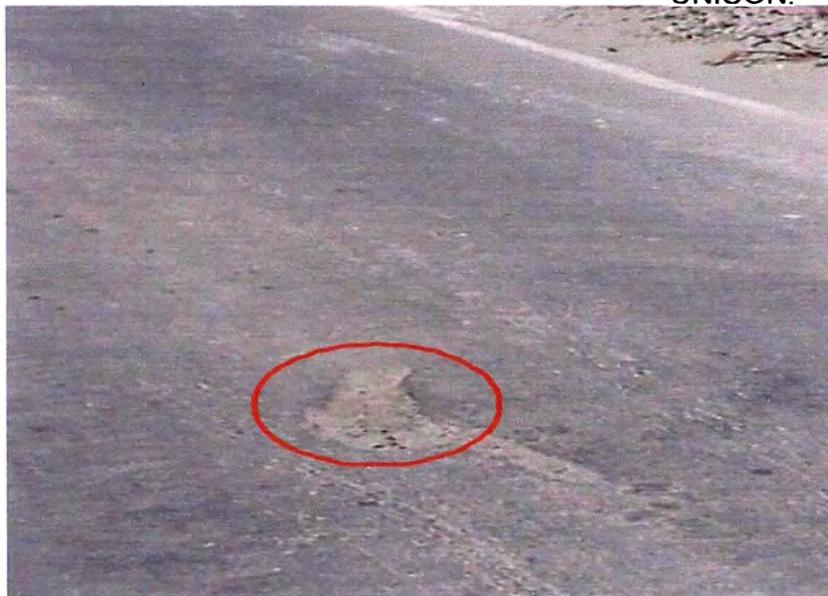
Foto N° 28: Km 65+150 se encuentra deterioro en el pavimento en la carretera, se ha generado un pequeño bache, esto puede ser debido a que pasan vehículos de grandes cargas.

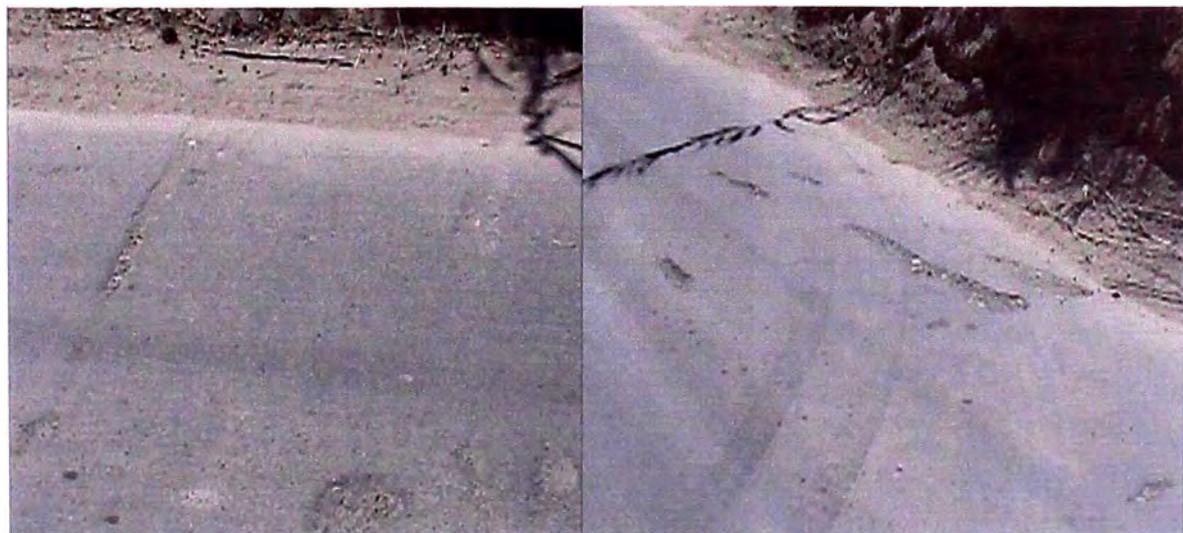
Foto N° 29 - 30: Km 65+100 se encuentra deterioro en el pavimento en la carretera, se ha generado huecos, debido al frenado y/o carga de los vehículos.

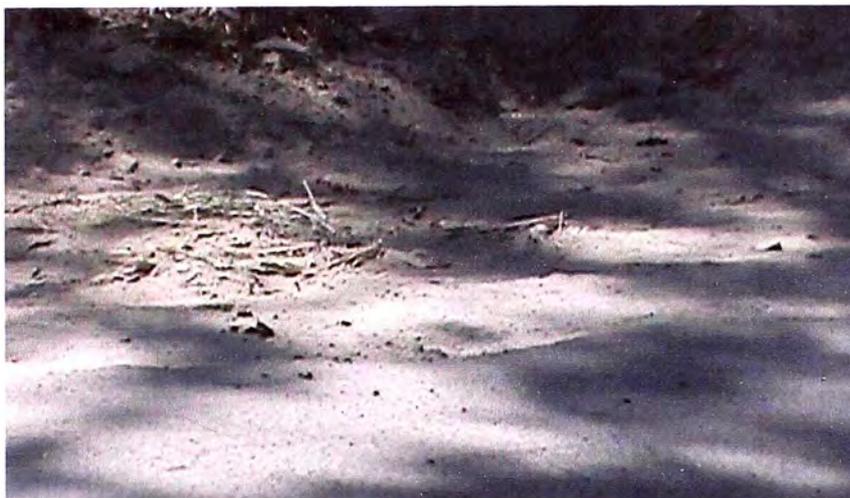
Foto N° 31: Km 64+900 se encuentra deterioro en el pavimento en la carretera, debido al terreno, puede haberse generado por un huayco, ya que se encuentran ramas de plantas.

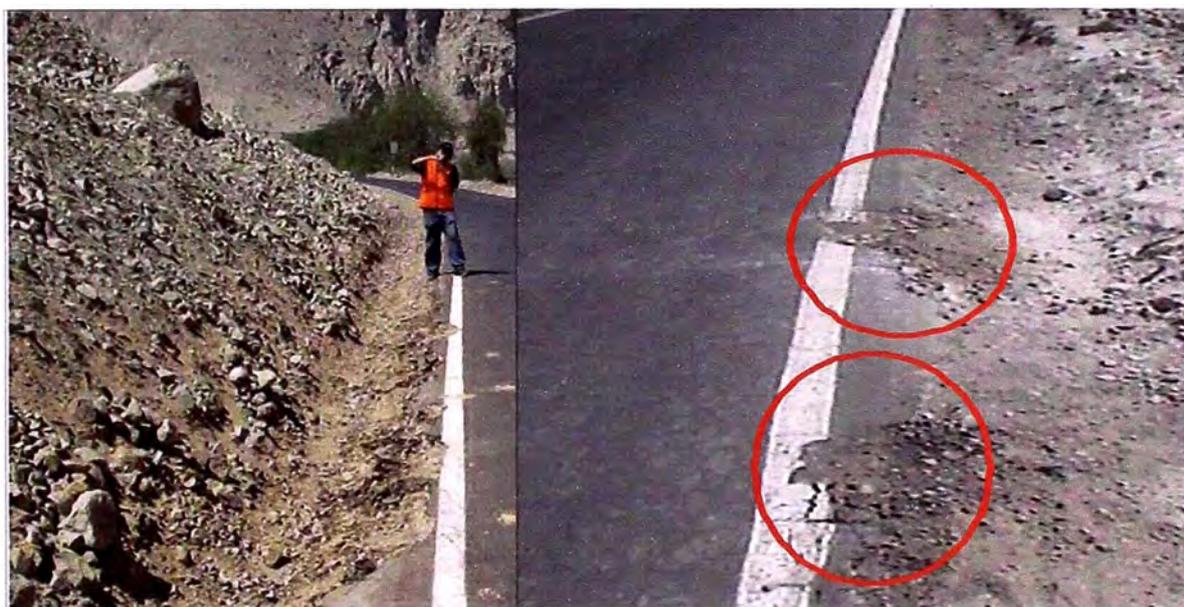
Foto N° 32: Km 64+600 se encuentra deterioro en el pavimento en los lados de la carretera, debido a que falta mejorar la vía realizando pendientes a los lados de esta, para una mejor estabilización de los contornos de la carretera.

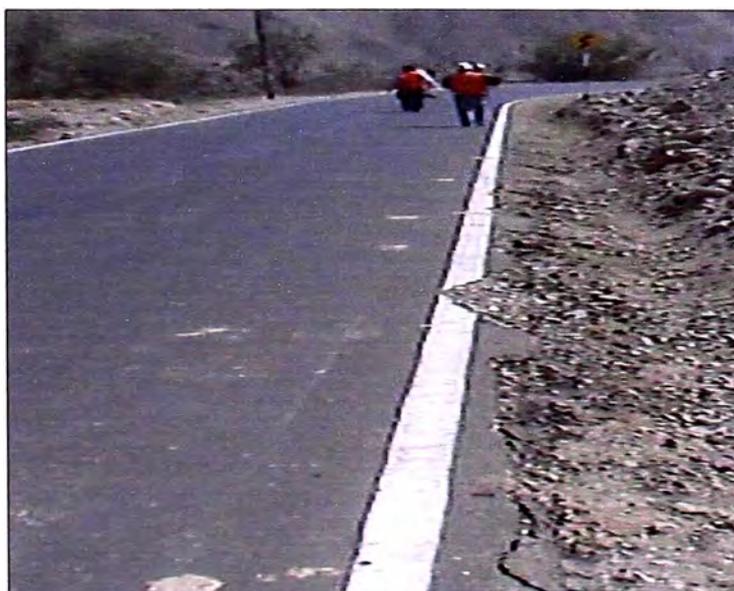
Foto N° 33: Km 64+400 se encuentra deterioro en el pavimento en los lados de la carretera, debido a que falta mejorar la vía realizando pendientes a los lados de esta, para una mejor estabilización de los contornos de la carretera

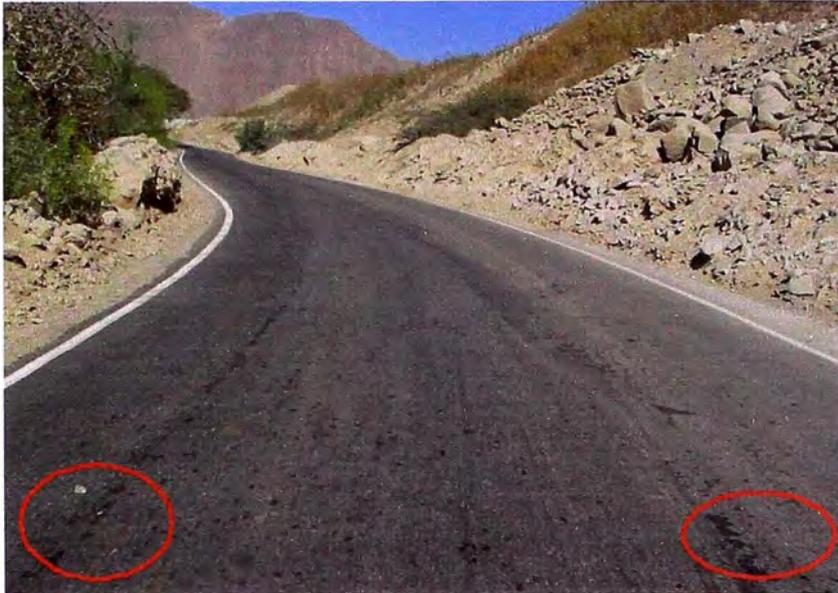
Foto N° 34: Km 64+700 en la imagen se ve que unos de los grandes problemas por lo cual el pavimento se deteriora rápidamente en muchas partes del Perú es por el aceite que los vehículos dejan cuando estos circulan por la vía, esto deteriora a la vía con el tiempo.

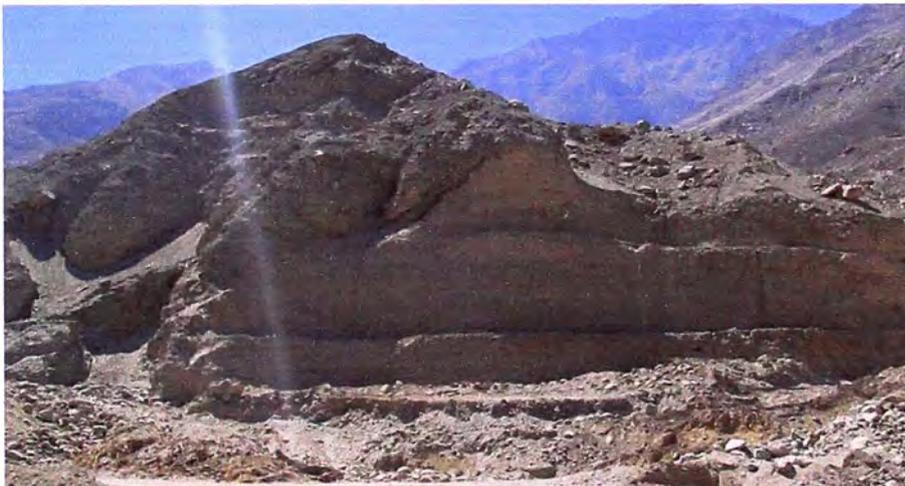
Foto N° 34: CASCAJAL, Desde el KM 64+000 hasta el KM 64+800, se extienden los depósitos de la quebrada San Juan conformado por material granular anguloso, actualmente se explota esta cantera en el KM 64+800.

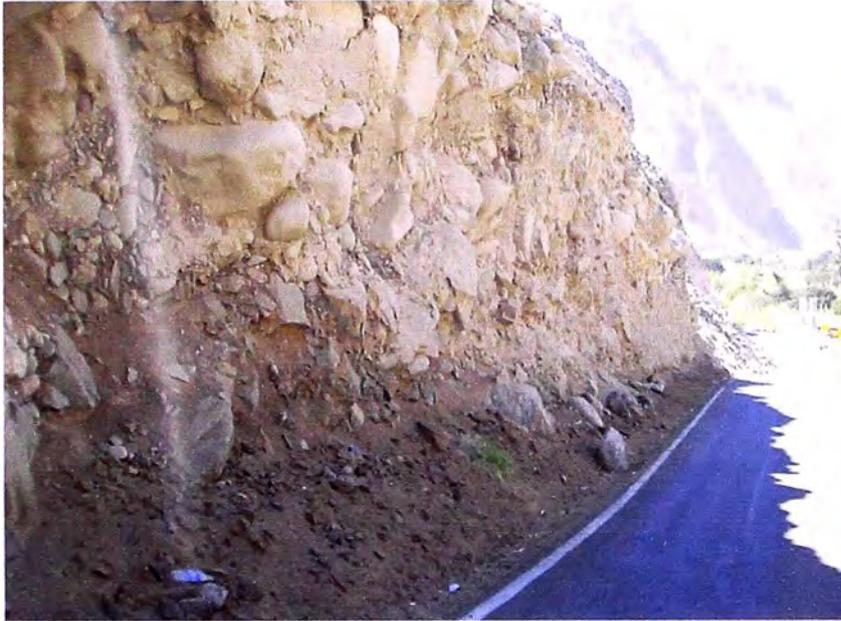
Foto N° 36: KM 68+100: Depósitos aluviales cortados casi verticalmente con presencia de filtraciones, debido a un canal en la parte superior. Se aprecia las banquetas, con la cual se reduce el potencial de derrumbe.

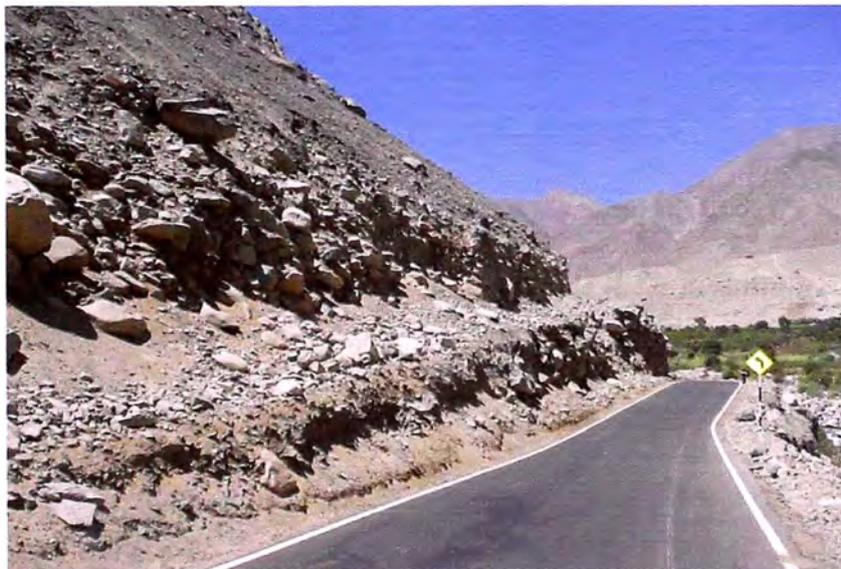
Foto N° 37: KM 68+900: Depósito aluvial poco consolidado que contamina constantemente la cuneta provisional.

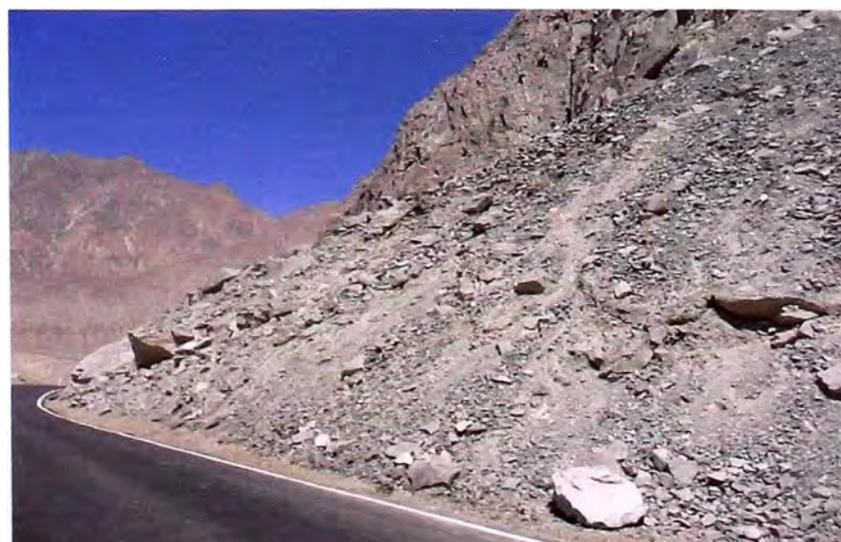
Foto N° 38: KM 69+000: Erosión de talud inferior, ocasionado por la curvatura del río, en esta zona el ancho de la vía se reduce.

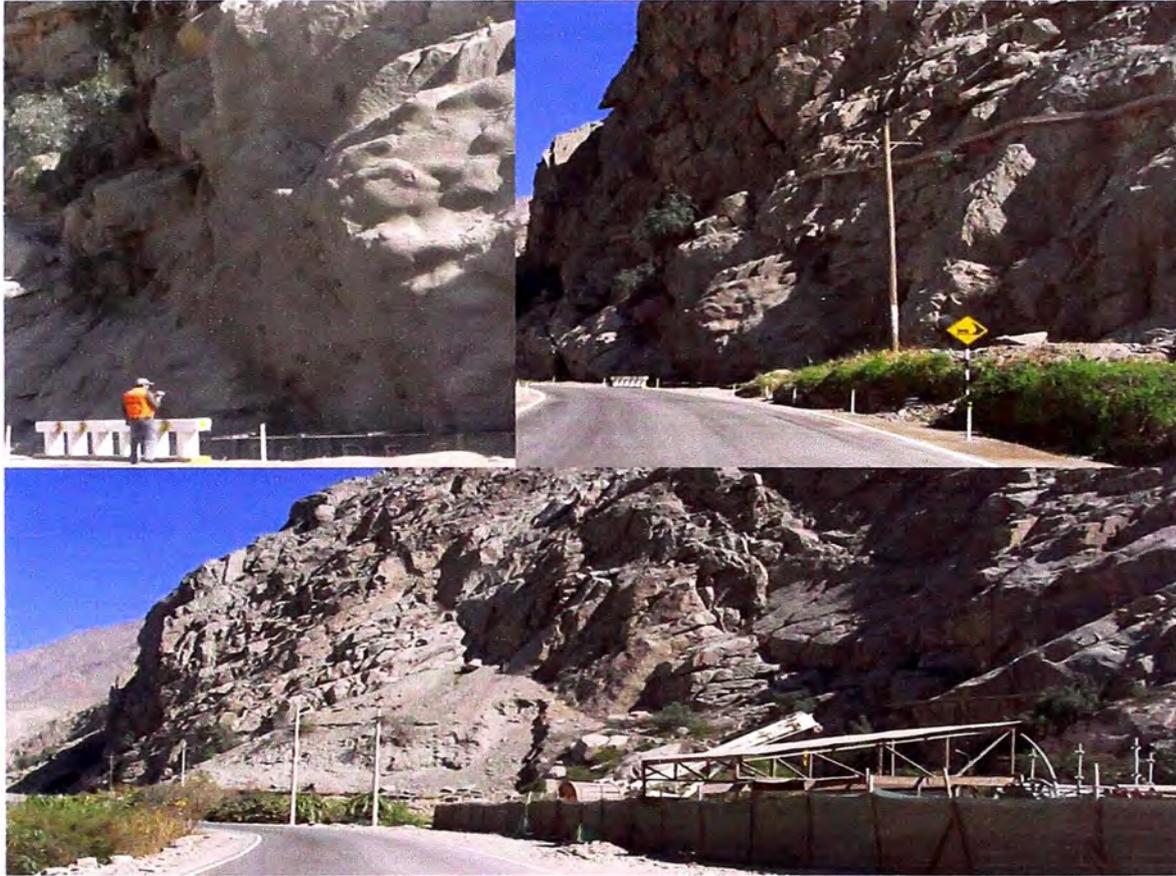
Fotos N° 39, 40 y 41: KM 65+200: Túnel de la Central Hidroeléctrica El Platanal, la parte inferior del talud está recubierto de concreto lanzado y sostenido con anclajes, el cual presenta fisuras. La dirección de las caras de fractura no es favorable por la dirección de la vía en la zona del túnel. Existe el peligro de caída de rocas, tal como lo previene la señalización de la vía.

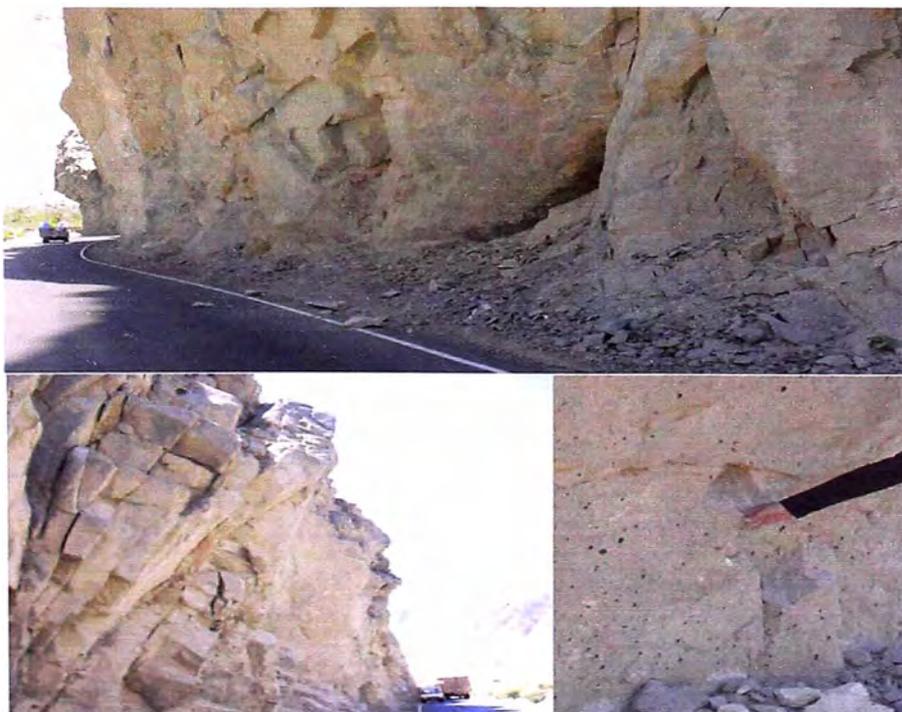
Fotos N° 42, 43 y 44: KM 68+600 al KM 68+700: Desprendimiento superficial de rocas fuertemente meteorizada con presencia de finos en las fisuras.
