**EVALUACIÓN ESTRUCTURAL DE LA CARRETERA CAÑETE – YAUYOS –  
CHUPACA CON VIGA BENKELMAN – MÉTODO EMPÍRICO  
TRAMO KM. 64+000 – KM. 69+000**

**INFORME DE SUFICIENCIA**

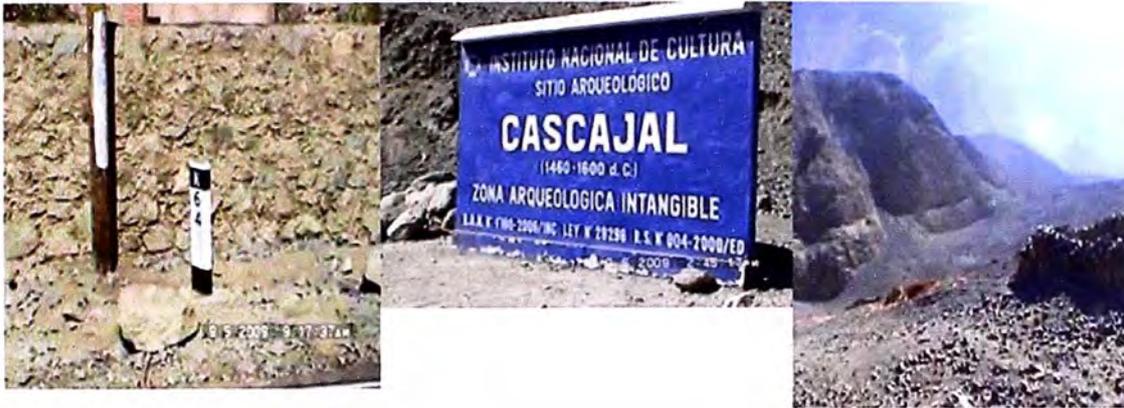
**DERECHO DE VIA:** No se respeta el derecho de vía de 15 m. al eje, en el poblado de San Juan.

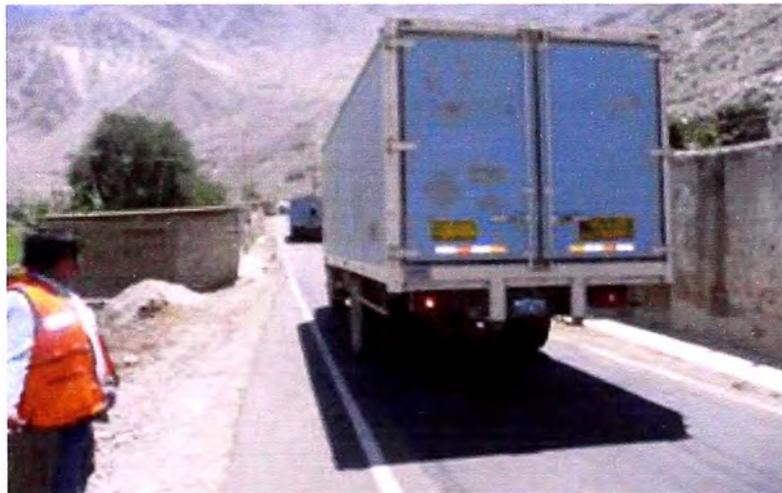
Se observan canales de tierra y de concreto armado provisionales en el borde de la carretera para su sistema de riego.

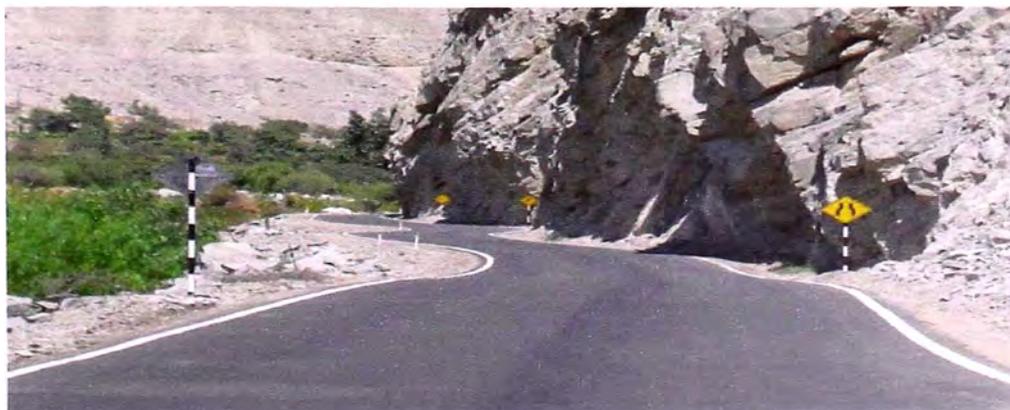
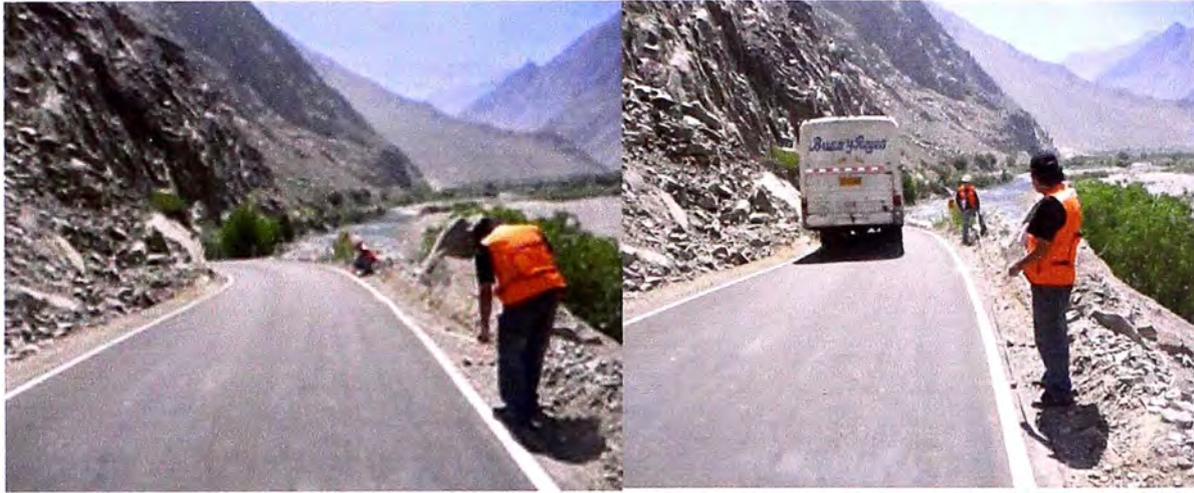
DISEÑO GEOMETRICO (anchos angostos, curvas reducidas): se observan entre el Km. 67+000 y el Km. 68+000. Se mitigara el peligro con reducciones de velocidad.

KM. 68+950: Curva de radio reducida peligrando los grandes vehículos al girar.

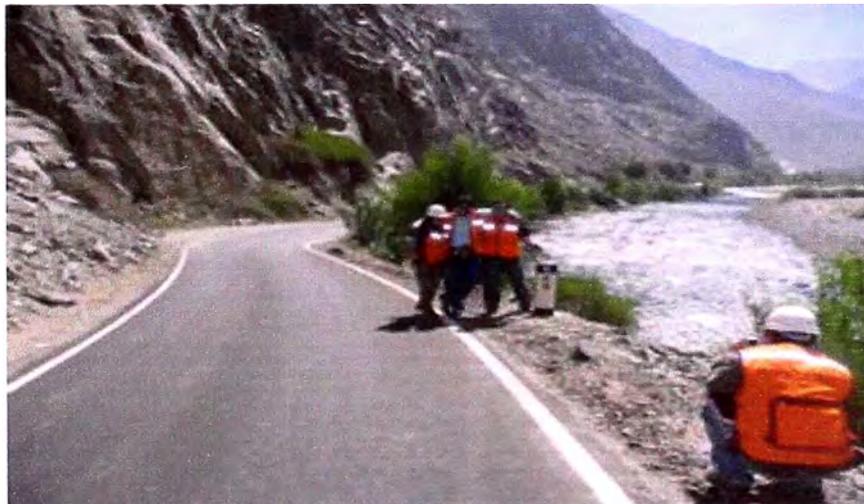
En el Km. 69+000 existencia de curva peligrosa, no existiendo postes delineadores o en el mejor de los casos la colocación de guardavías.

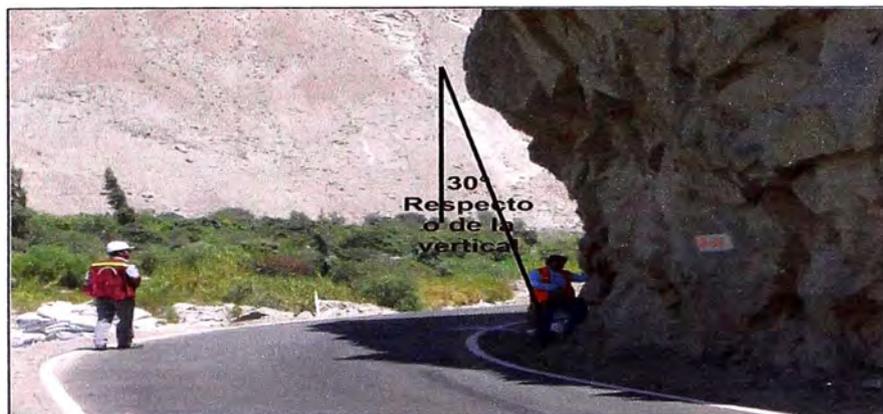
**Señales Verticales:** EN el tramo monitoreado se pudo observar dos tramos muy diferentes, por lo cual la necesidad de contar con señales diferentes, el primer tramo (km. 64 al km. 68), era relativamente llano, con curvas de radios aceptables, donde la necesidad de señales verticales es de poca influencia, a excepción del Centro poblado San Juan. El Segundo tramo (km.68 al km. 69) es agreste con Roca ígnea a un costado de la vía y al otro costado el rio Cañete, debido a esto se crean zonas donde solo puede acceder un solo vehículo, las curvas son cerradas en todo el recorrido, en el lado de la vía donde se encuentra la roca, existen tramos donde la roca esta inclinada hacia la vía hasta 30° respecto de la vertical, debido a esto es necesario una señalización más exigente en estas zonas, existen zonas donde se puede observar los dos problemas mencionados (curvas Ciegas y Taludes Metidos en la vía, Ver foto N°03)

Foto N° 03: Talud de 30° Respecto Vertical
