**UNIVERSIDAD NACIONAL DE INGENIERIA  
FACULTAD DE INGENIERIA CIVIL**

**MONITOREO DE SERVICIABILIDAD DE LA CARRETERA  
CAÑETE-YAUYOS DEL Km 59+000 AL Km 64+000  
GEOTECNIA, TALUDES Y CANTERAS**

**INFORME DE SUFICIENCIA**

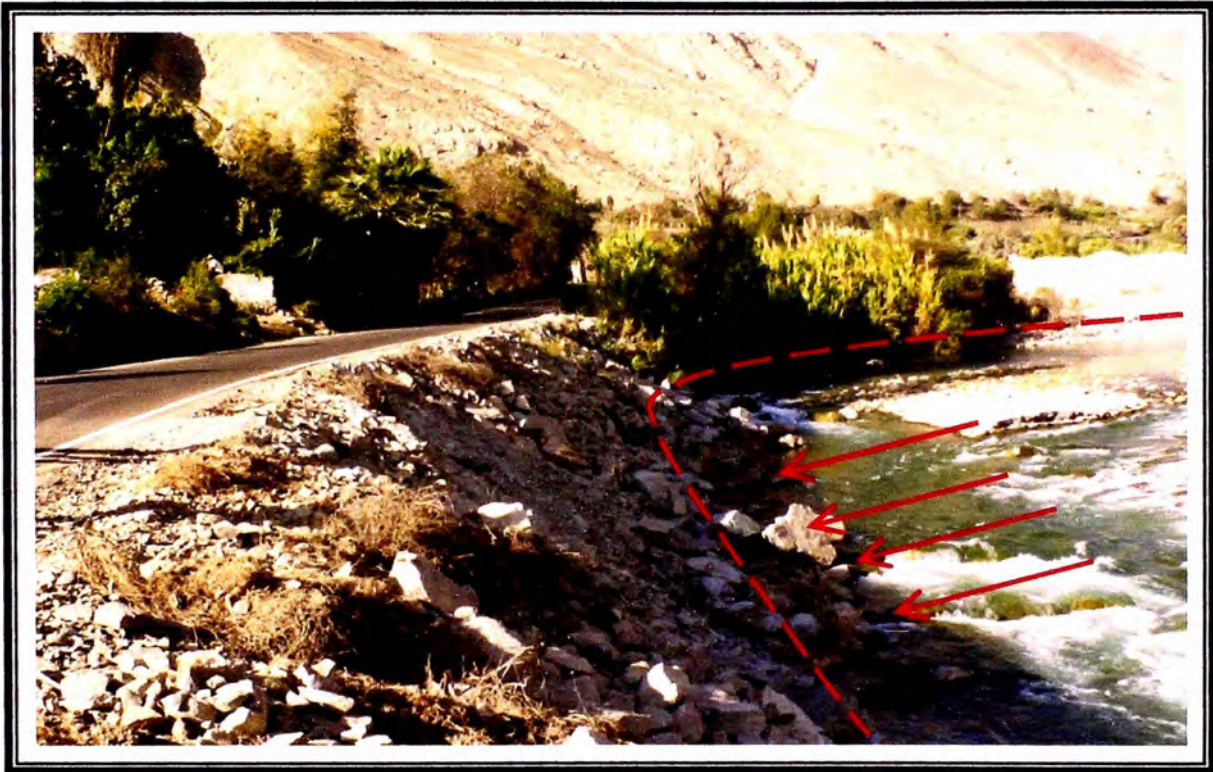
**Foto Nro. 3.01** Se observa que el río Cañete erosiona el talud inferior de la carretera en tramo curvo.

a) **Ubicación:** El presente tramo crítico se encuentra del km 62+662 al km 62+742 de la carretera Lunahuaná - Yauyos, sector Cerro La Calavera, Distrito de Zúñiga, Provincia de Cañete, Departamento de Lima.

- Proteger el pie del talud inferior constantemente erosionado, mediante la ejecución de un muro de contención que cumpla dos objetivos principales, soportar el talud de la plataforma y a su vez actúe como defensa ribereña a lo largo de los 80 ml. (Ver la Sección 3.4 donde se diseña como alternativa de solución el muro de gaviones).
- Las dimensiones de la obra propuesta y especificaciones se resumen y plasman en el plano SB-01. (Ver Anexo Nro. 16).

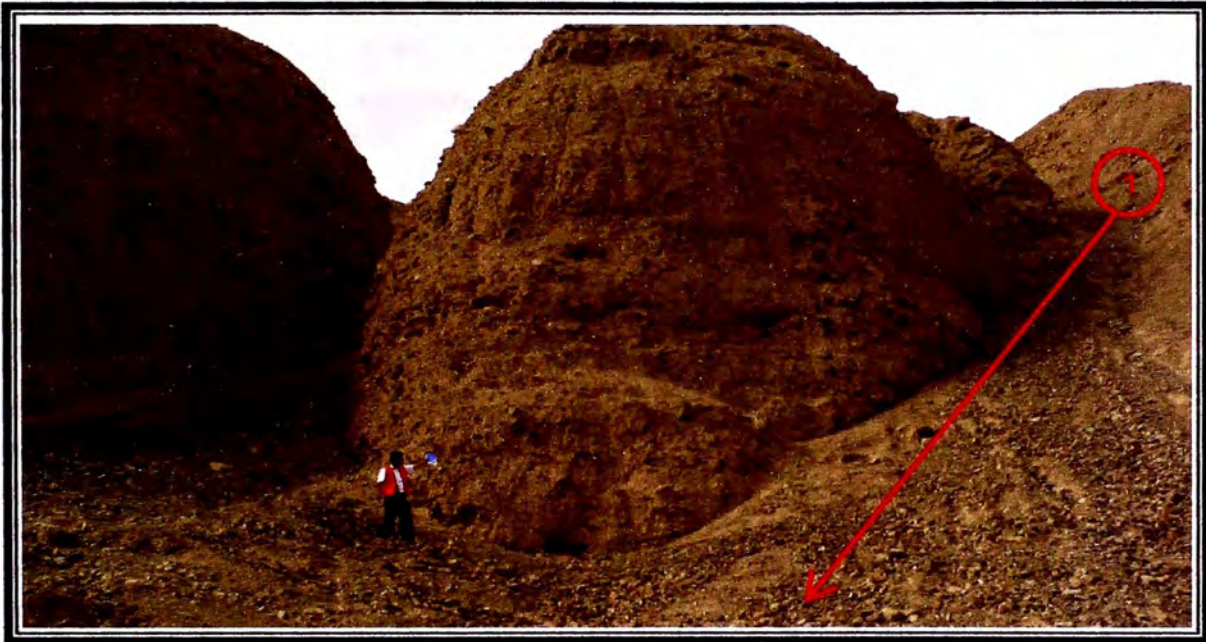
**Foto Nro. 3.03** Se observa el talud que presenta una topografía accidentada, disectada por la quebrada con fuerte pendiente 2H:1V (Ver Flecha Nro. 1). El talud contiene roca meteorizada sobre su superficie, con tamaño máximo de 5”.

a) *Ubicación:* El presente tramo crítico se encuentra entre los km 63+980 al km 64+000, de la carretera Lunahuaná - Yauyos, sector El Cascajal, Distrito de Zúñiga, Provincia de Cañete, Departamento de Lima.

- Realizar cortes en el talud.
- Evitar que las rocas caigan a la carretera, aunque el desprendimiento de bloques no sea un proceso de magnitudes considerables, puesto que se trata de ambientes secos, pero de ocurrir, provocaría daños a la integridad física de usuarios que transitan por la vía. Como obra complementaria a los muros de retención existentes en la zona, se recomienda construir muro de retención contra caída de rocas a base gaviones (una longitud de 20 ml) para soportar y absorber la fuerza de las rocas desprendidas.
- Posteriormente a la construcción de estas obras prestar el mantenimiento periódico para evitar el deterioro temprano de las mismas.
- Las dimensiones de las obras propuestas y especificaciones se resumen y plasman en el plano SB-03. (Ver Anexo Nro. 16).

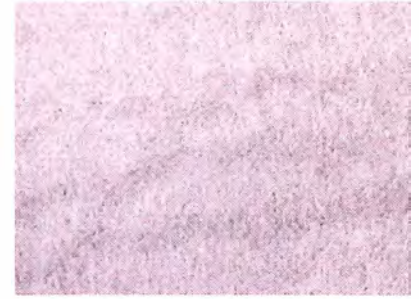
MacTex<sup>®</sup> N es un geotextil agujado producido con hilos de poliéster.

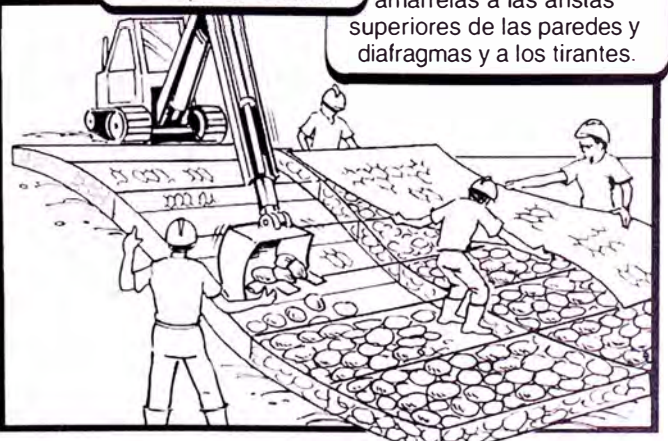
Inicie el llenado a partir de la parte inferior.

Coloque las tapas y amárrelas a las aristas superiores de las paredes y diafragmas y a los tirantes.

Los colchones Reno están listos.
