UNIVERSIDAD NACIONAL DE INGENIERIA

FACULTAD DE INGENIERIA CIVIL

**SUPERVISION Y CONTROL DE LA FABRICACION DE LA
ESTRUCTURA METALICA RETICULAR DEL PUENTE SANTO
CRISTO**

TITULACION POR EXAMEN PROFESIONAL

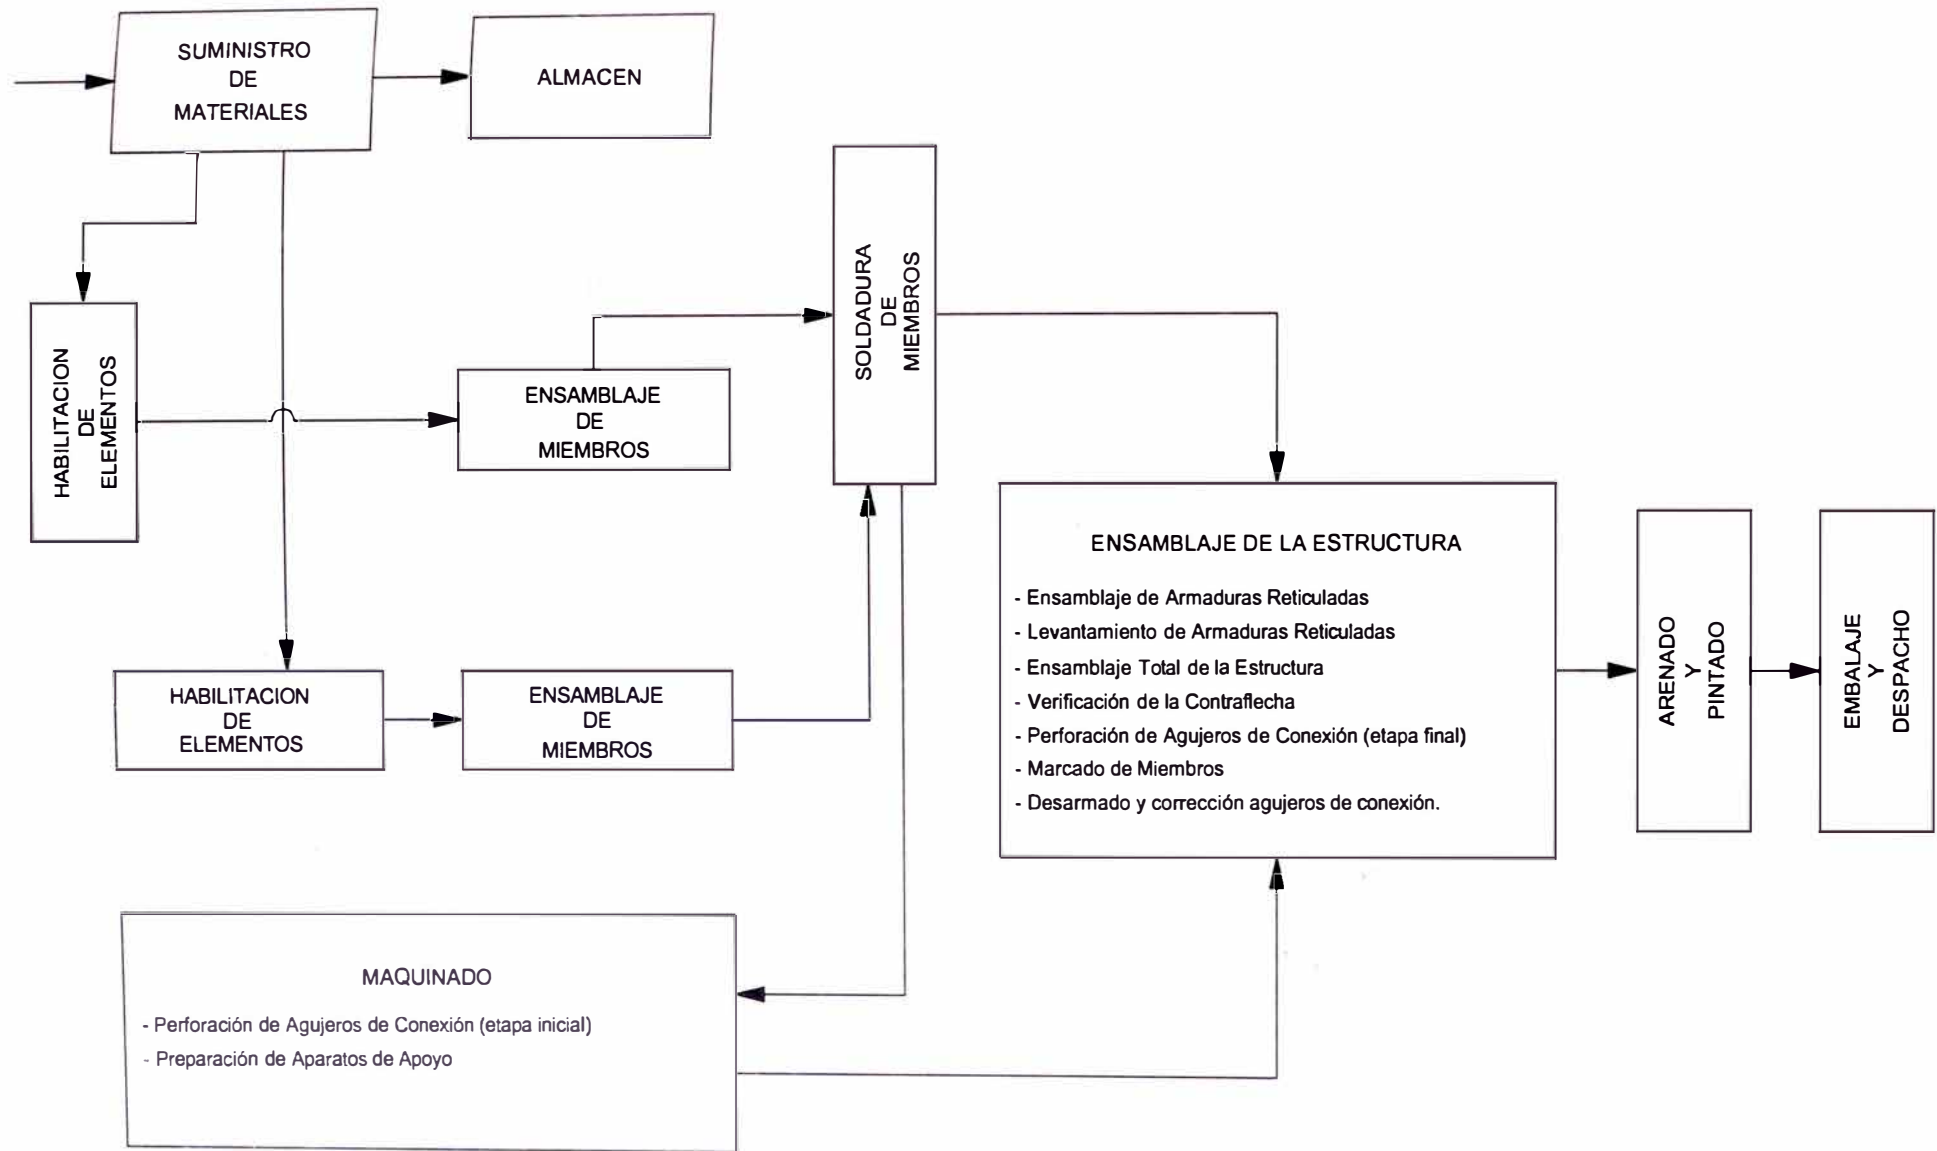
DIAGRAMA DE FLUJO

El proceso de fabricación de la estructura metálica reticulada del puente Santo Cristo consistió en un conjunto de tareas o actividades de producción organizadas que paulatina y en forma sostenida iban transformando el acero suministrado en forma de: planchas, ángulos y barras redondas en los miembros estructurales mostrados en los planos; para tal efecto el área de trabajo del taller fue dividido por zonas, donde cada zona fue destinada a un tipo de tarea en particular, siguiendo una secuencia ordenada o lógica y predominantemente en serie.

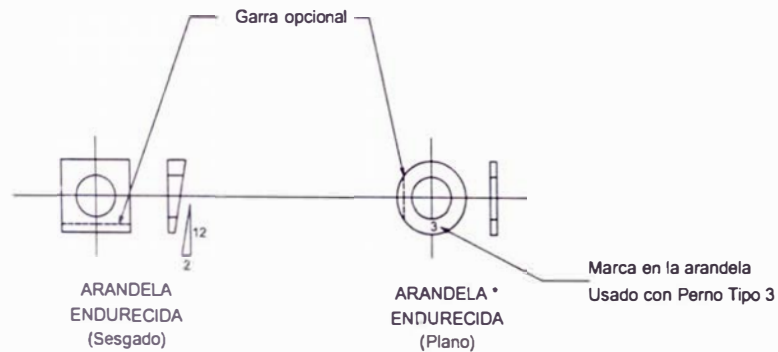
PERNO ASTM A490

* Cabezas de perno, tuercas, y arandelas incluirán el símbolo de manufactura. El fabricante puede también adicionar otra para indicar el grado de resistencia a la corrosión atmosférica.

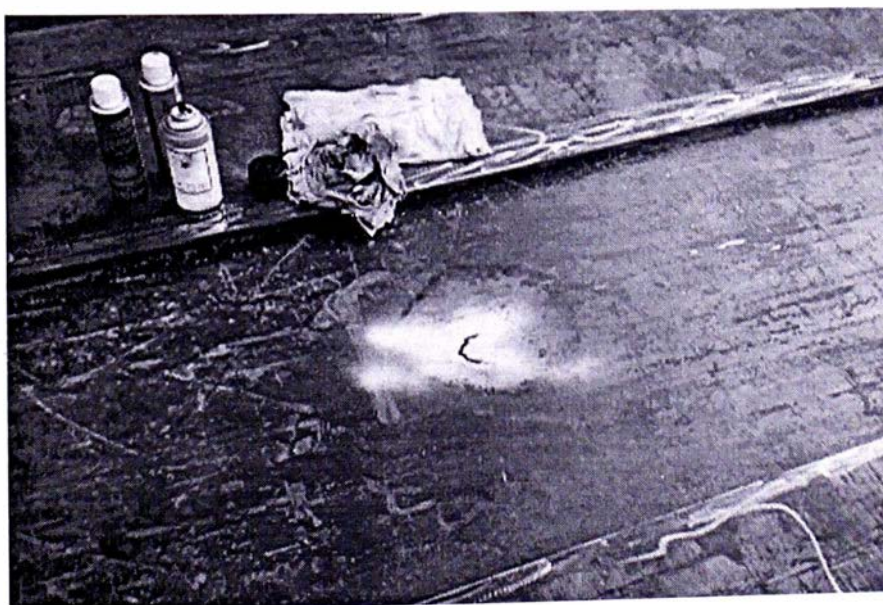
Fig. 4.1 Detección de Porosidades

Como primera medida de control de calidad del material sólo se ha permitido que para el proceso de fabricación sean utilizadas planchas de acero limpias y en buenas condiciones, es decir, libres de sustancias extrañas y defectos como dobleces irregulares agudos y pronunciados, o las que pueden producirse durante la colada, como porosidades aisladas por ejemplo, por lo cual no necesariamente existe correspondencia absoluta con el respectivo certificado de calidad; tampoco se permiten planchas con signos significativos de corrosión. La detección de defectos como las descritas exigen que la inspección visual sea constante y minuciosa a la vez.

- El soldador tenía la obligatoriedad de utilizar tintes penetrantes para revelar eventuales defectos como porosidades y grietas, que cuando eran detectados inmediatamente se eliminaba por esmerilado para aplicar un nuevo pase de soldadura, y al final el pase de soldadura de acabado.

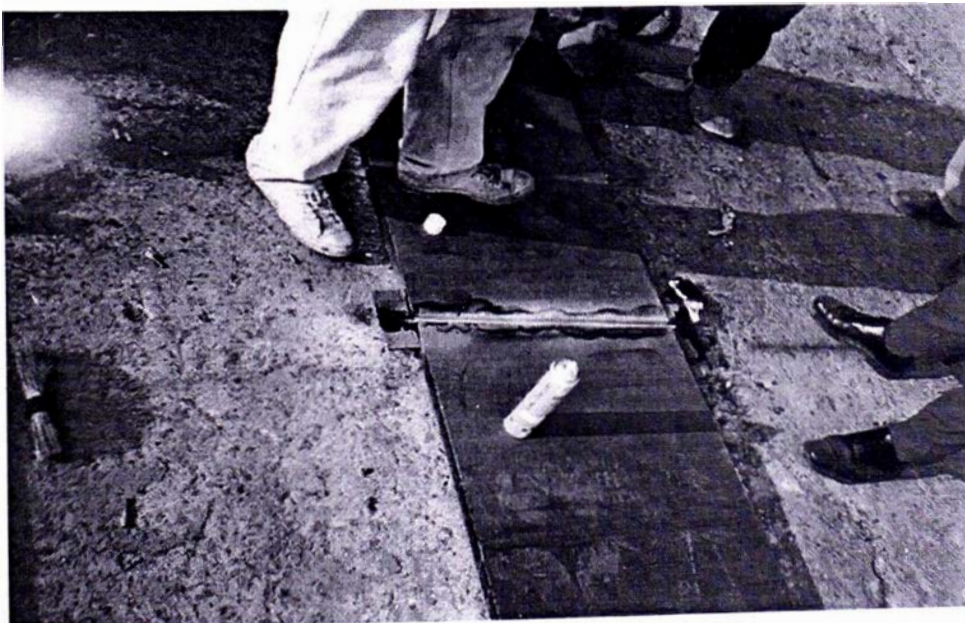
Fig. 4.10 El Revelador del Tinte Penetrante muestra Inexistencia de Porosidades

La inspección con tintes penetrantes permite la detección de porosidades o grietas muy pequeñas que a simple vista el ojo humano no es capaz de ver y mucho menos determinar cómo está difundido en el entorno; fue aplicado después de cada pase de soldadura hasta dejar completamente acabado el cordón.
