**UNIVERSIDAD NACIONAL DE INGENIERIA  
FACULTAD DE INGENIERIA CIVIL**

**EVALUACIÓN ESTRUCTURAL DE LA CARRETERA CAÑETE – YAUYOS –  
CHUPACA CON VIGA BENKELMAN MÉTODO EMPÍRICO  
TRAMO KM 99+000 – KM 104+000**

**INFORME DE SUFICIENCIA  
Para optar el Título Profesional de:**

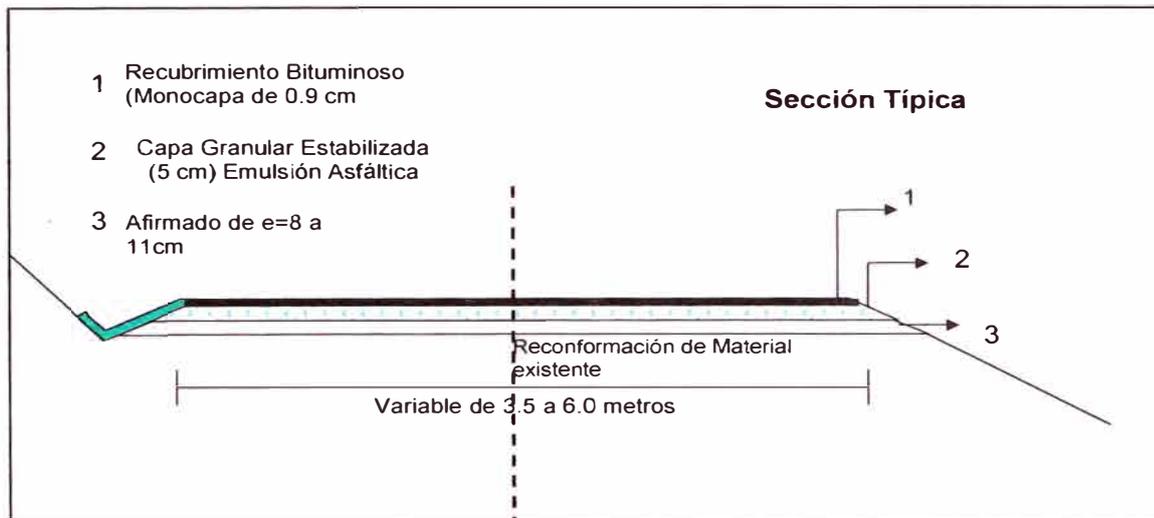
Figura N° 1.3 Sección típica tramo Km 99+000 al 104+000

La sección de la plataforma es variable entre 3.5 m. y 6 m. sin cunetas laterales. En algunos tramos críticos el ancho de la vía es de 3.0 m. a 3.50 m., pero en longitudes menores de 100m. La solución aplicada en su mayoría para el tramo evaluado es tratamiento superficial monocapa, solo en el tramo 100+500 al 101+450 se ha aplicado slurry sobre la monocapa existente. El Valor de CBR de diseño es 20, sus Ejes Proyectoados: 8.4E+04(EAL 2009-2013). El contratista es Consorcio Gestión de Carreteras y el Supervisor es la Unidad Zonal de Lima de PROVIAS NACIONAL.

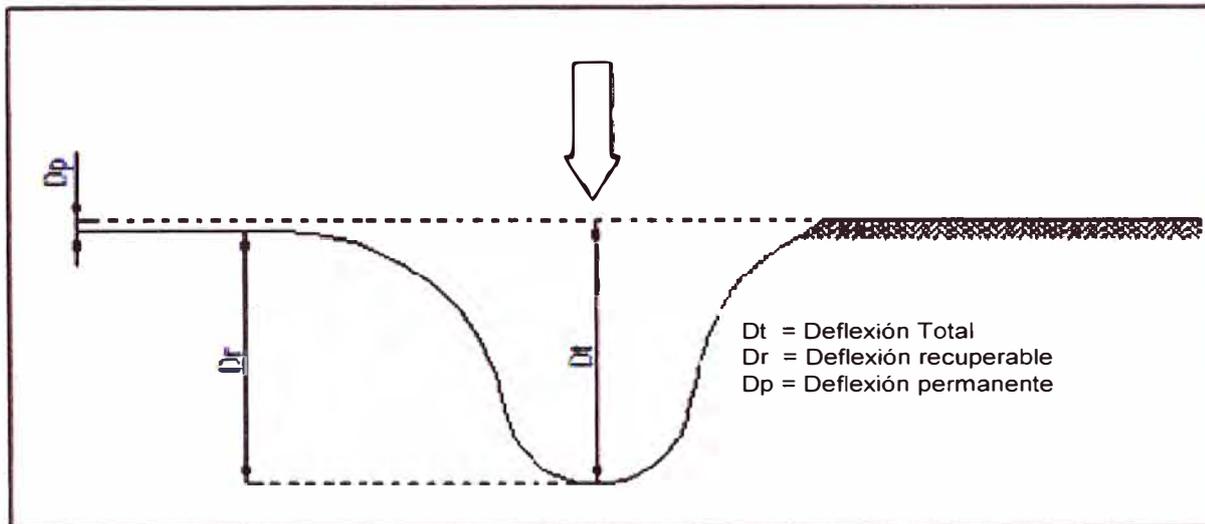
Figura N° 3.1 Tipos de Deflexiones

**Deflexión recuperable o elástica ( $D_r$ ):** Es la recuperación elástica de la superficie que se produce al retirar la carga. Es la que se utiliza para el cálculo de refuerzo del pavimento.

**Deflexión permanente o residual ( $D_p$ ):** Es la diferencia entre la posición original de la superficie antes de aplicar la carga y después de retirarla.

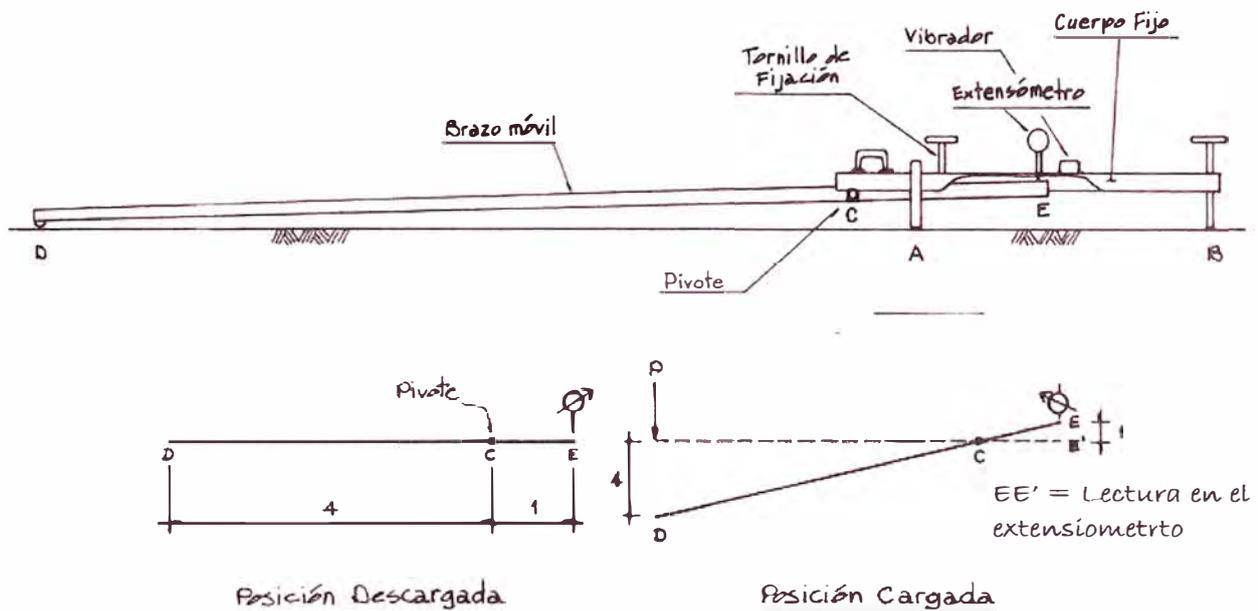
Figura N° 3.2 Esquema de la Viga Benkelman

El deflectómetro Benkelman funciona bajo el principio de la palanca. Es un instrumento completamente mecánico y de diseño simple. Según se esquematiza en la figura N° 3.2. La viga consta principalmente de dos partes:

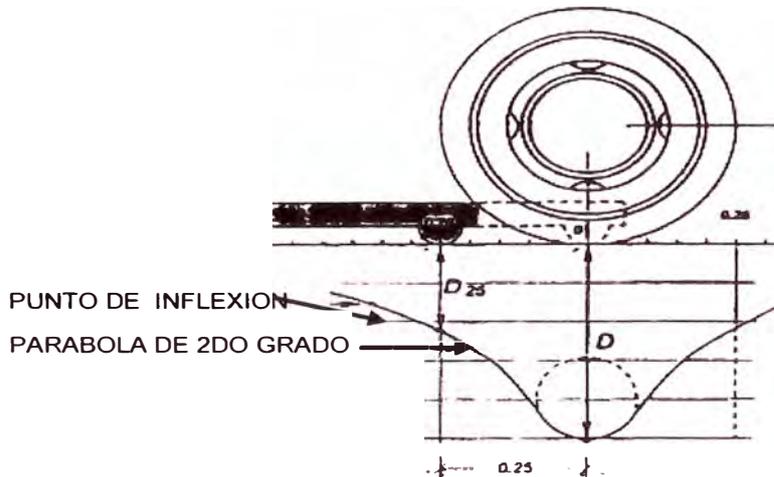
Figura N° 3.3  
Radio de curvatura

$D_0$  = Deflexión recuperable en el eje vertical de la carga (máxima observada) en 1/100 mm.

$D_{25}$  = Deflexión a 25 cm del punto de deflexión máxima en 1/100 mm.  
10 = coeficiente por cambio de unidades

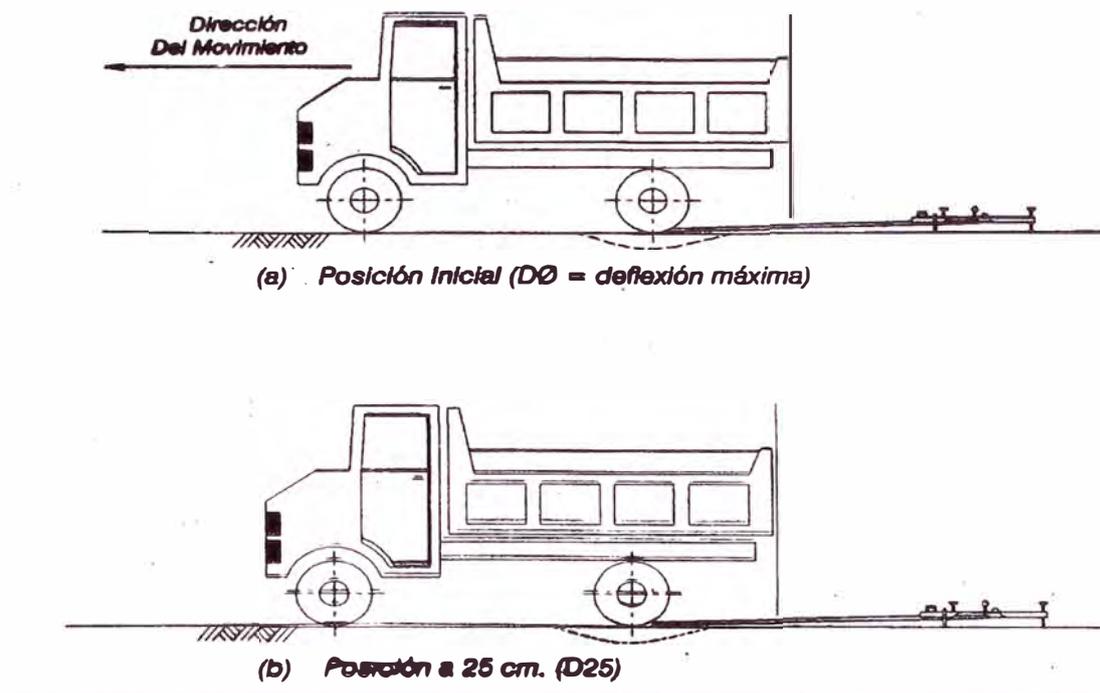
Figura N° 4.1 Esquemización del proceso de medición del ensayo de la Viga Benkelman

- Se retira la traba de la regla y la base se ajusta por medio del tornillo trasero de modo tal que el brazo de medición quede en contacto con el vástago del dial.

- El extensiómetro se ajusta de modo tal que el vástago tenga un recorrido libre comprendido entre 4 y 6 mm. Se gira la esfera del extensiómetro hasta que la aguja quede en cero y se verifica la lectura golpeando suavemente con un lápiz y poniendo en marcha el vibrador de la regla. Se deberá girar la esfera si es necesario y repetir la operación hasta obtener la posición "0" (cero).

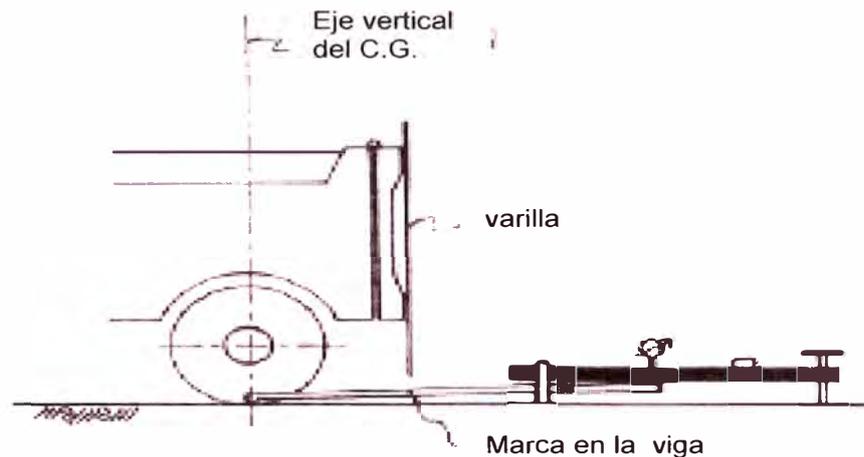
Figura N° 4.2 Ubicación de la Viga Benkelman durante el ensayo

- Se continúa con el siguiente punto. Con el objetivo de ahorrar tiempo terminadas las anotaciones de las lecturas el camión se trasladará al siguiente punto; el operador, la viga (en forma cuidadosa) y los lectores también deberán dirigirse al otro punto o ser trasladados con la ayuda de otro vehículo si se cuenta con los recursos suficientes, mientras tanto se anotan las características superficiales del pavimento, el ahuellamiento y se toman fotos generales.

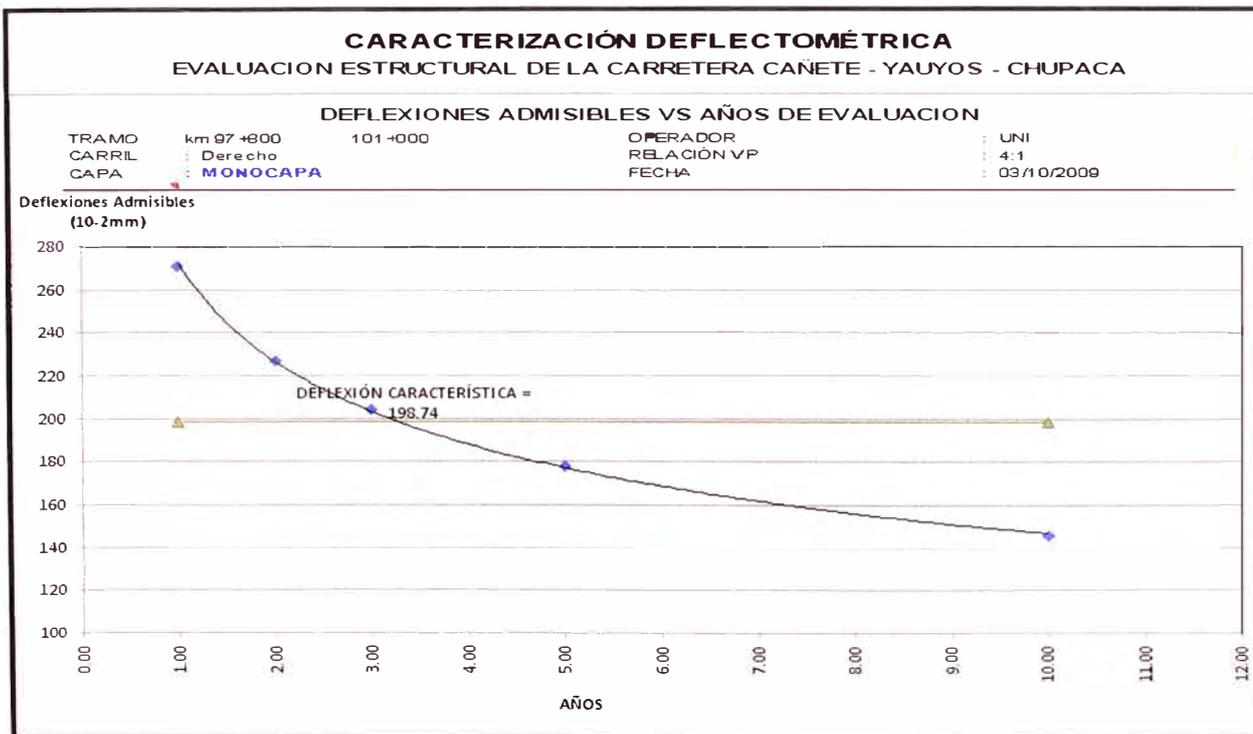
Figura Nº A.4.2 Grafica deflexiones admisibles vs años Tramo monocapa 97+800 al 101+000

- Con un periodo de evaluación de 05 años, se tiene que la deflexión característica ( $D_c = 198.74 \times 10^{-2}$  mm) logra pasar el valor de la deflexión admisible ( $D_a = 178.0 \times 10^{-2}$  mm), por lo tanto antes de culminar este periodo el pavimento no soportará y fallará.

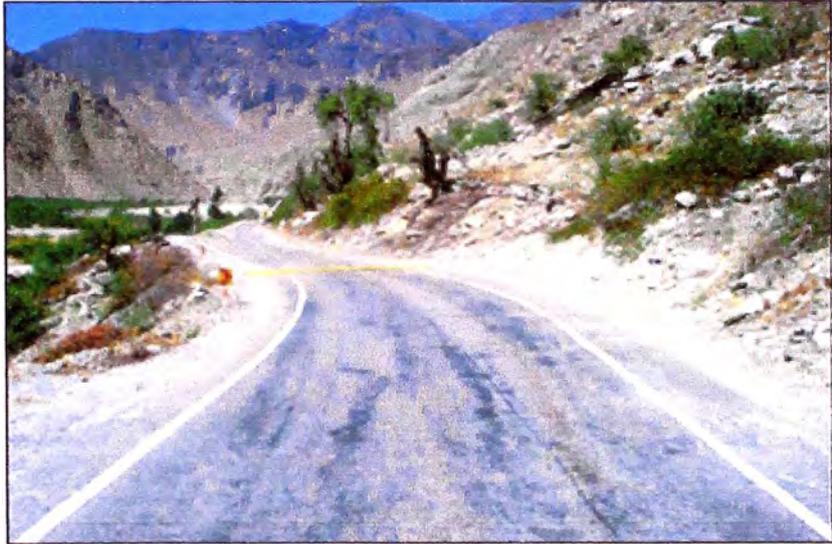
Fotografía Nº A6.1 Progresiva: Km. 99+000

- Tratamiento Superficial:  
Monocapa
- Fallas Característica:  
Desgaste de Superficie
- Ancho de Plataforma:  
4.00 m
- Sección:  
A media ladera
- Talud: 1:1
- Drenaje: No presenta  
Cunetas

1. Debido al inadecuado sistema de drenaje que presenta la carretera se debe colocar un sistema de cunetas cuanto antes para evitar que las actuales condiciones estructurales del pavimento y su superficie de rodadura a futuro sufran deterioro.

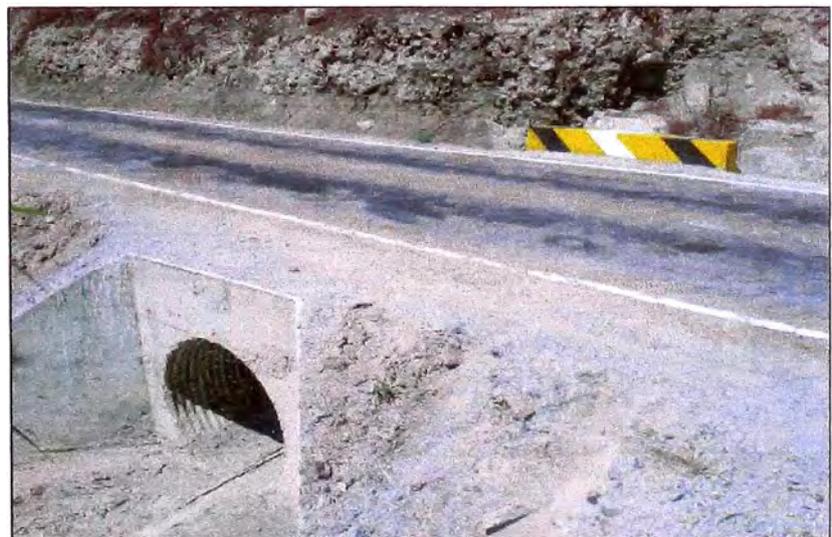
Fotografía Nº A6.2 Progresiva: Km. 99+900

- Tratamiento Superficial:  
Monocapa
- Fallas Característica:  
Desgaste de Superficie
- Ancho de Plataforma:  
4.00 m
- Sección:  
A media ladera
- Talud: 1:1
- Drenaje:  
No presenta Cunetas  
Alcantarillas TMC 24”.

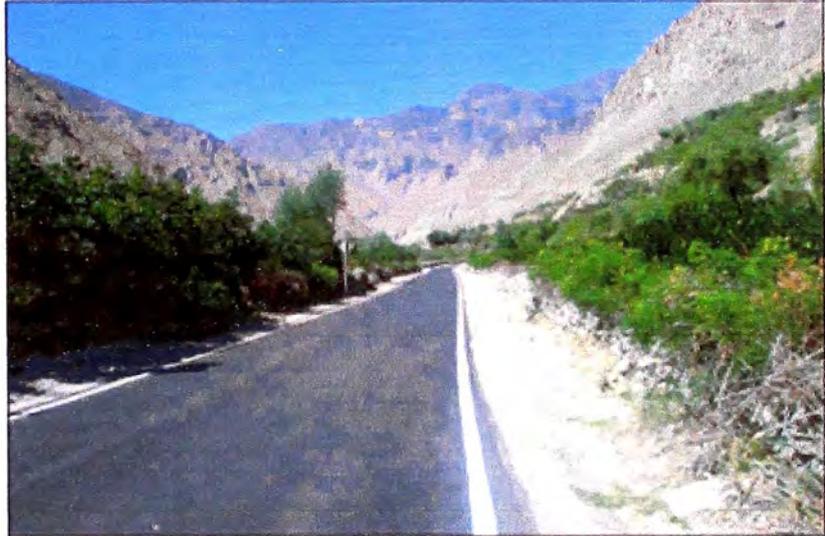
Fotografía N° A6.3 Progresiva: Km. 100+500

- Tratamiento Superficial:  
Slurry sobre monocapa
- Fallas Característica:  
Tratamiento nuevo
- Ancho de Plataforma:  
5.00 m
- Sección:  
Plana
- Talud: 1:1
- Drenaje:  
Cunetas de tierra

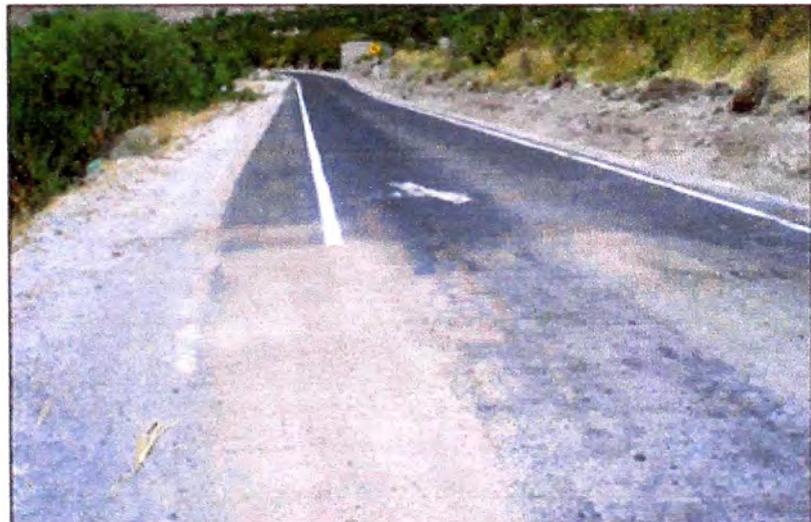
Fotografía N° A6.4 Progresiva: Km. 101+450

- Tratamiento Superficial:  
Cambio de Slurry a  
Monocapa
- Fallas Característica:  
Desgaste de Superficie
- Ancho de Plataforma:  
5.00 m
- Sección:  
A media ladera
- Talud: 1:1
- Drenaje:  
Cunetas de Tierra

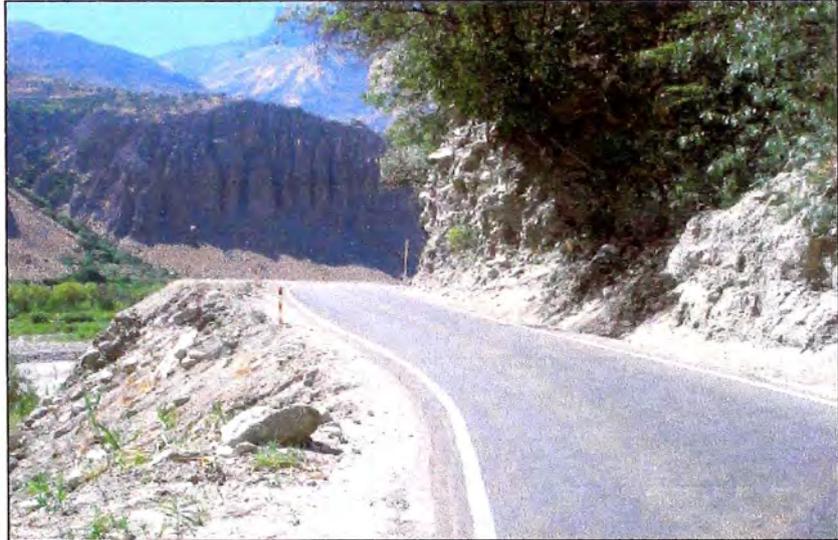
Fotografía N° A6.5 Progresiva: Km. 102+500

- Tratamiento Superficial:  
Monocapa
- Fallas Característica:  
Tratamiento nuevo
- Ancho de Plataforma:  
4.00 m
- Sección:  
A media ladera
- Talud: 85°
- Drenaje:  
Cunetas de Tierra

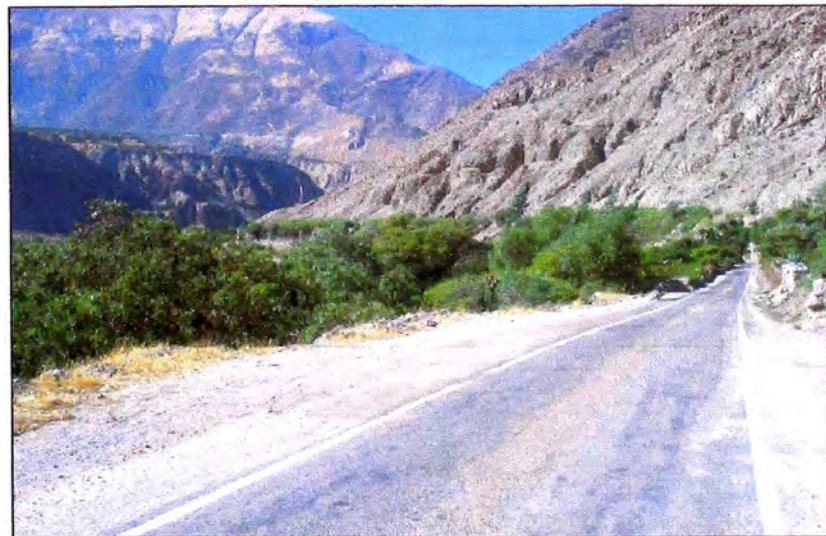
Fotografía N° A6.6 Progresiva: Km. 103+500

- Tratamiento Superficial:  
Monocapa
- Fallas Característica:  
Desgaste de Superficie
- Ancho de Plataforma:  
5.00 m
- Sección:  
A media ladera
- Talud: 1:1
- Drenaje:  
Cunetas de Tierra

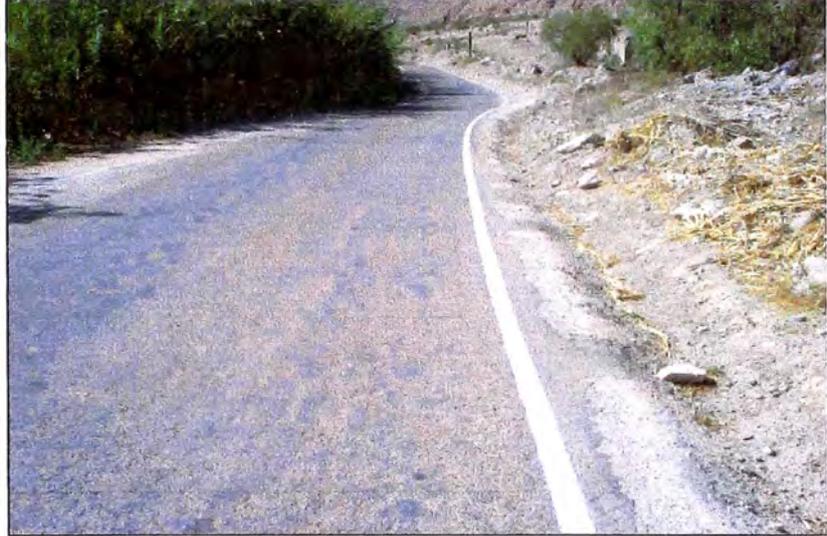
Fotografía N° A6.7 Progresiva: Km. 104+000

- Tratamiento Superficial:  
Monocapa
- Fallas Característica:  
Desgaste Lateral
- Ancho de Plataforma:  
5.00 m
- Sección:  
A media ladera
- Talud: 1:1
- Drenaje:  
Cunetas de Tierra

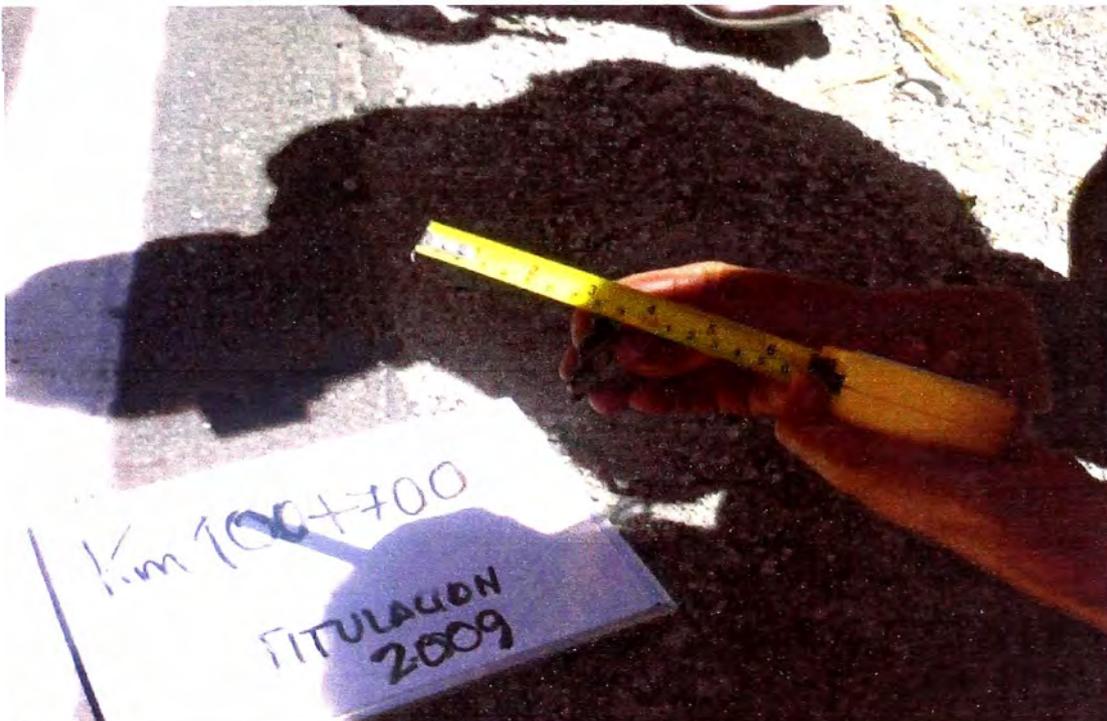
Fotografía Nº A7.2 Medición del ancho de capa en la progresiva 100+700

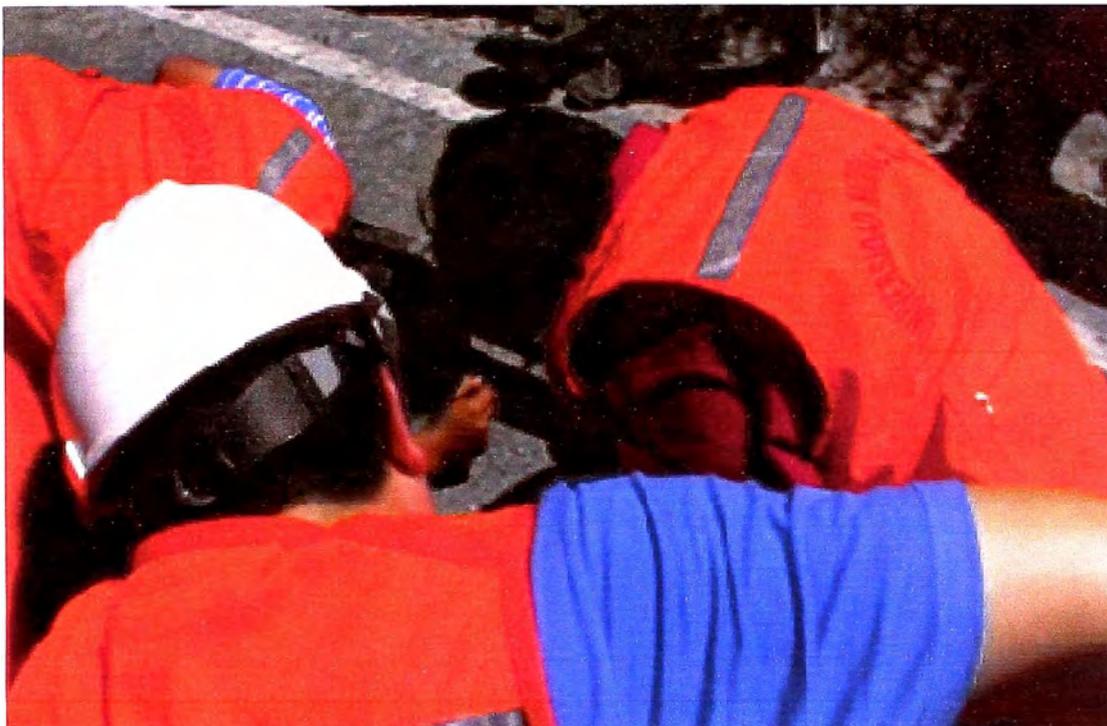
Fotografía Nº A7.3 Toma de medidas con la viga Renkelman

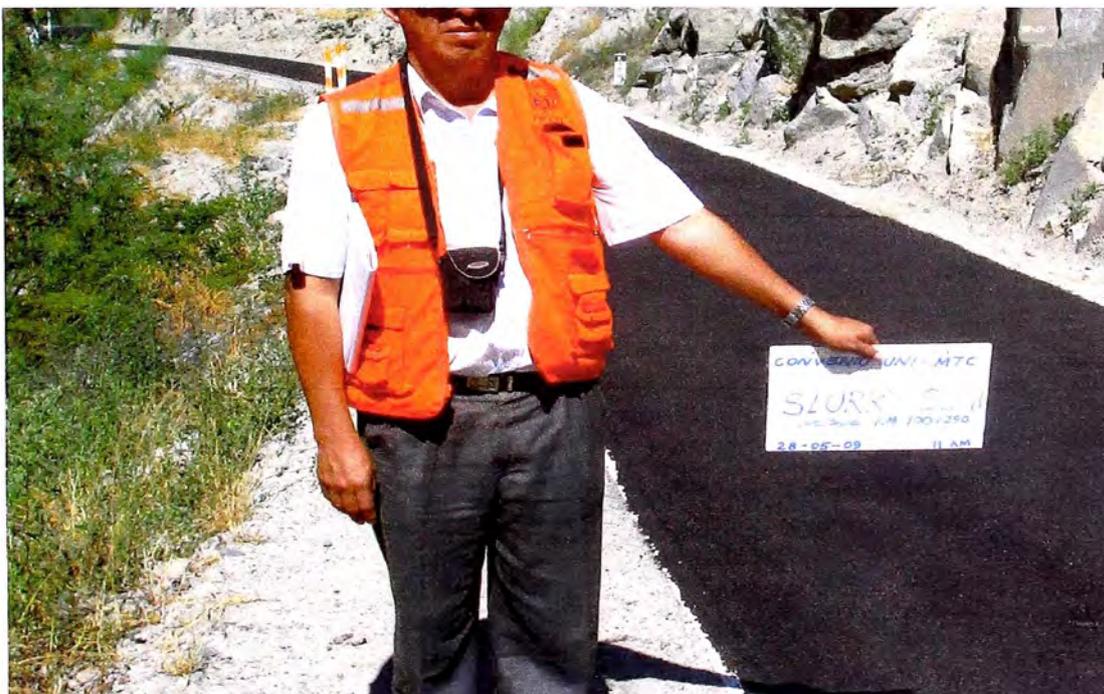
Fotografía Nº A7.8 Recapeo de monocapa km 100 +290 (28/05/09)
